Opinnäytetyö

Rakennus- ja yhdyskuntatekniikka, insinööri AMK

MÄRKÄTILOJEN SANEERAUKSEN LAADUNHALLINTA JA -OHJAUS

Työ on toteutettu Rauman Seurakunnan virastotalon peruskorjauksen työmaalla, jossa Rakennustyöt Ville Kauppi Oy toimii pääurakoitsijana. Kohde on 1960-luvulla rakennettu kolmen rakennuksen suojeltu kokonaisuus, joissa toimii Rauman Seurakunnan toimisto- ja asuintiloja. Kohde saneerataan kokonaisuudessaan vuosien 2020–2022 aikana. Märkätiloja kohteen A- ja C-osissa, joita työ käsittelee, on yhteensä 21.

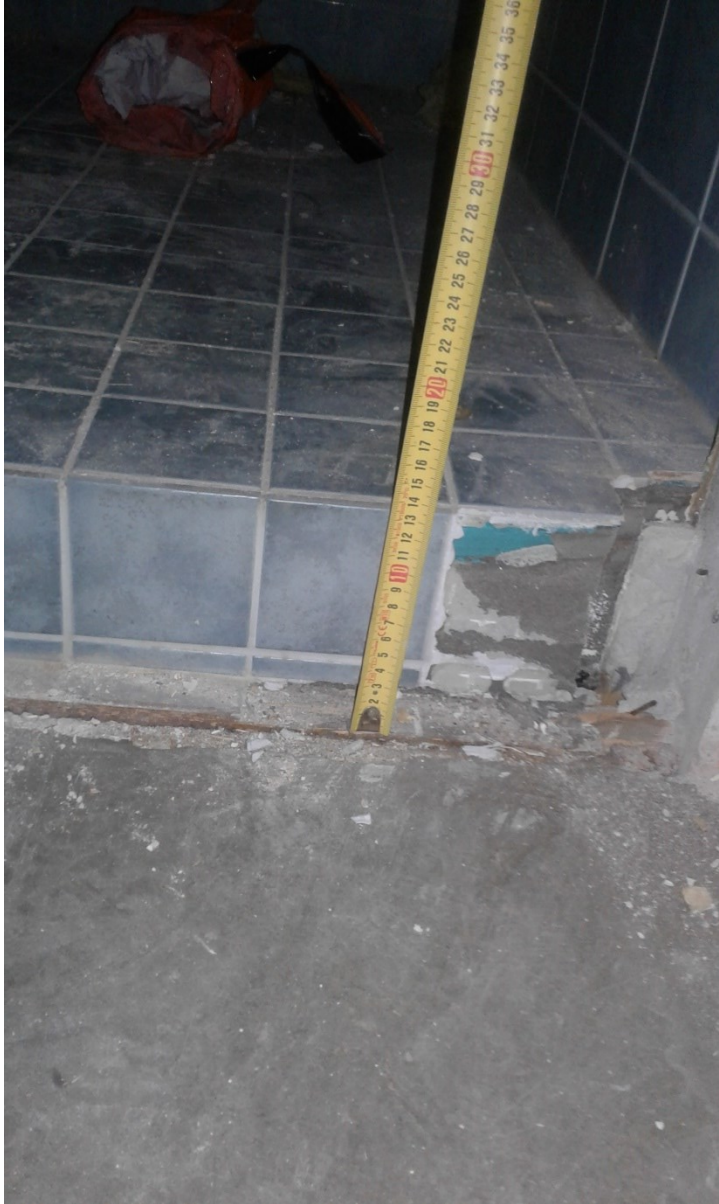
Kuva 9. Vanhan märkätilan lattia ennen purkua suhteessa ympäröivään lattiapintaan.

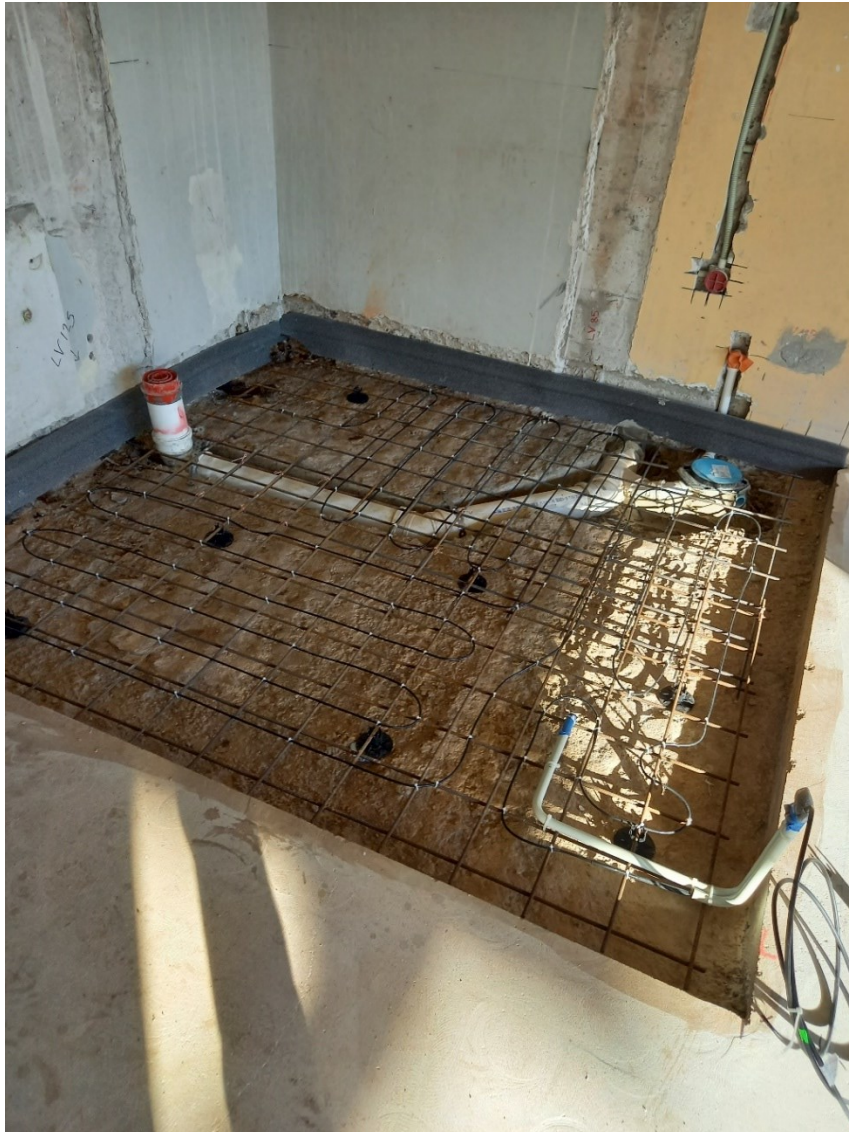
Märkätilojen uusien betonilattioiden kaatovalut suoritettiin heti purkutyön päätyttyä, jotta niillä olisi riittävästi aikaa kuivua ennen vedeneristystä ja laatoitusta. Ennen valua lattiat valmisteltiin asettamalla rauditusverkko, lattialämmityskaapelit, viemäriputket ja lattiakaivot (kuva 9). Riittävät suojabetonin paksuudet myös tarkistettiin ja valun reunoille asennettiin irroituskaisista liikuntasaumaksi lattia- ja seinärakenteen väliin. Valun jälkeen betonipinnan sementtiliima poistettiin hiomalla, jotta vedeneristeen tartunta olisi parempi ja kuivuminen nopeampaa.

Kuva 10. WC-tilan lattia ennen betonivalua.

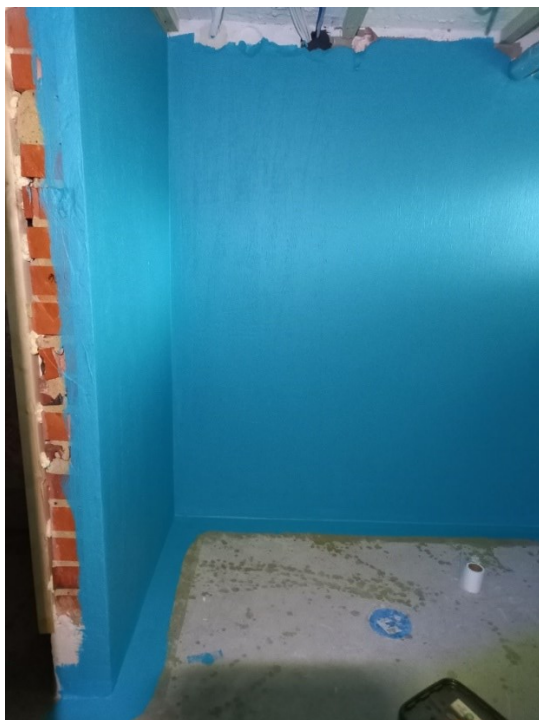
Kuva 11. Seinän vedeneristys.

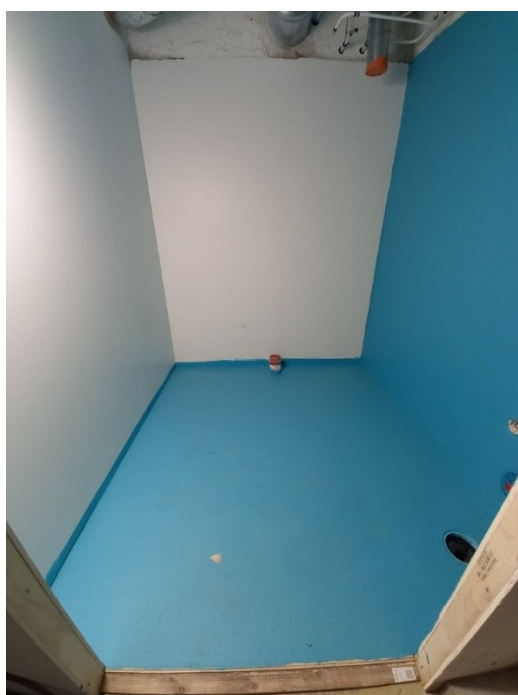
Kuva 12. Lattian vedeneristeen nosto seinälle.

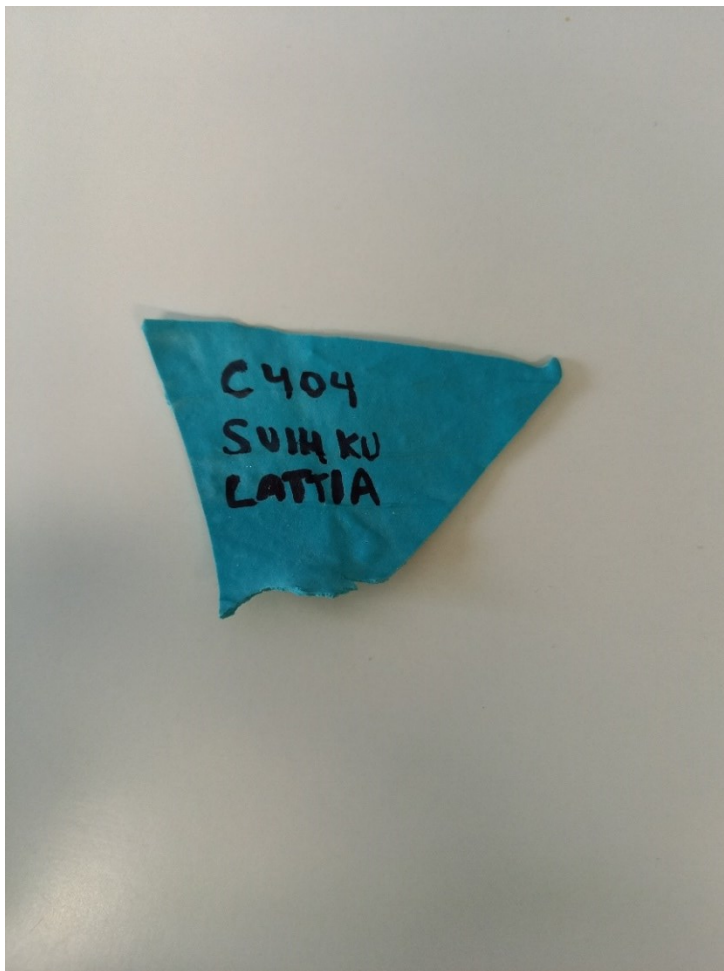
Vedeneristyksen kuivakalvopaksuudet tarkastattiin seinästä sekä lattiasta ottamalla 1 koepala kummastakin jokaisessa märkätilassa. Koepala pyrittiin ottamaan aina suihkun läheisyydestä, kuitenkin esimerkiksi lattiakaivovahviketta rikkomatta. Koepala otettiin kolmion muotoisena (kuva 13) ja paksuus mitattiin luupilla. Koepalat liitettiin myös työkohdepäiväkirjaan ja kuivakalvopaksuudet koottiin yhteen taulukkoon, josta ilmenee myös huomautukset ja mahdolliset korjaustoimenpiteet (liite 4). Koepalan otti työmaan valvoja ja kuivakalvopaksuuden yhteydessä todettiin myös vedeneristeen riittävä tartunta alustaan. Muutamissa märkätiloissa jouduttiin lisäämään kolmas kerros vedeneristettä, jotta saatiin riittävä kuivakalvovahvuus.

Kuva 13. Vedeneristeen koepala.

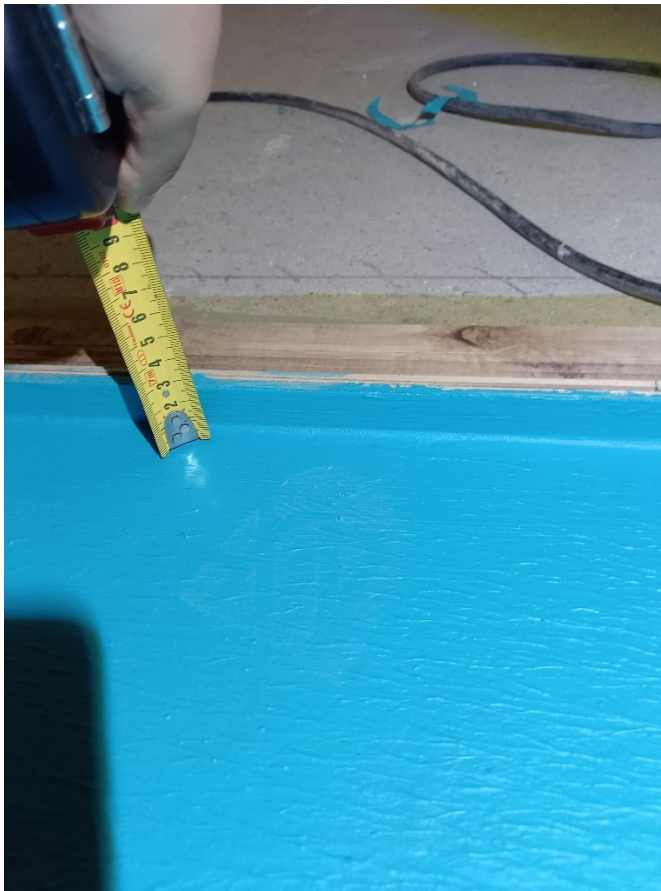
Märkätiloissa käytettiin PaneliaWoodsin vedeneristekynnyksiä. Tällä märkätiloihin tarkoitetun vedeneristekynnyksen käytöllä varmistettiin, että vedeneriste saadaan nostettua lattiapinnasta suositusten mukaisesti (kuva 14). Kynnyksen runko-osan päälle asennettava alumiinilista suojaa vedenerisettä kynnyksellä (Panelia Woods Oy 2021). Lisäksi kynnyksessä käytettiin vahvikenauhaa. Kynnyksellä riskinä on, että kynnyksen molempiin reunoihin jää rako, josta mahdollisesti pääsisi vettä märkätilan ulkopuolelle.

Kuva 14. Vedeneristeen nosto kynnyksellä.

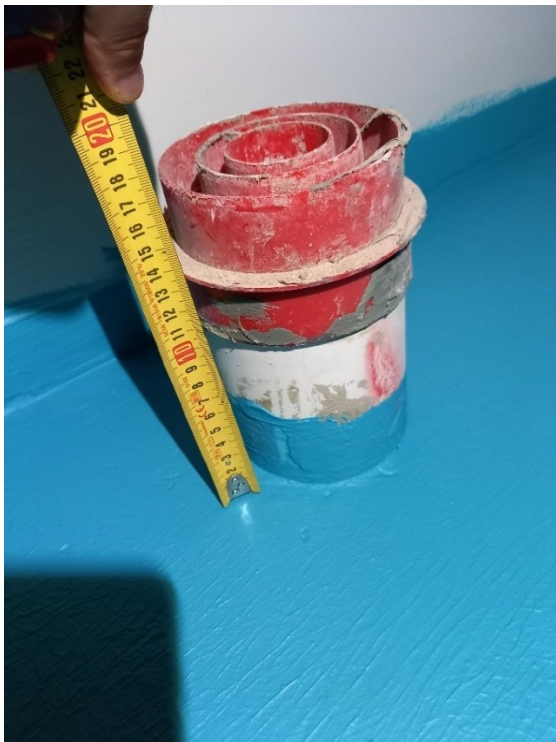
Läpivientien kohdalla tarkastettiin, että läpiviennin ja seinän väliin jää vähintään 40 mm ja vedeneriste oli nostettu läpivientiputkelle vähintään 15 mm (kuva 15). Läpivienneissä käytettiin vahvikenauhaa. Lattiakaivolla käytettiin valmistajan omaa lattiakaivovahviketta (kuva 16). Lattiakaivot uusittin kohteen jokaisessa märkätilassa, joten vedeneristysten toteuttaminen kaivolla oli varmempaa kuin vanhojen kaivojen kanssa olisi ollut.

Kuva 15. Vedeneristeen nosto viemäriäpiviennillä.

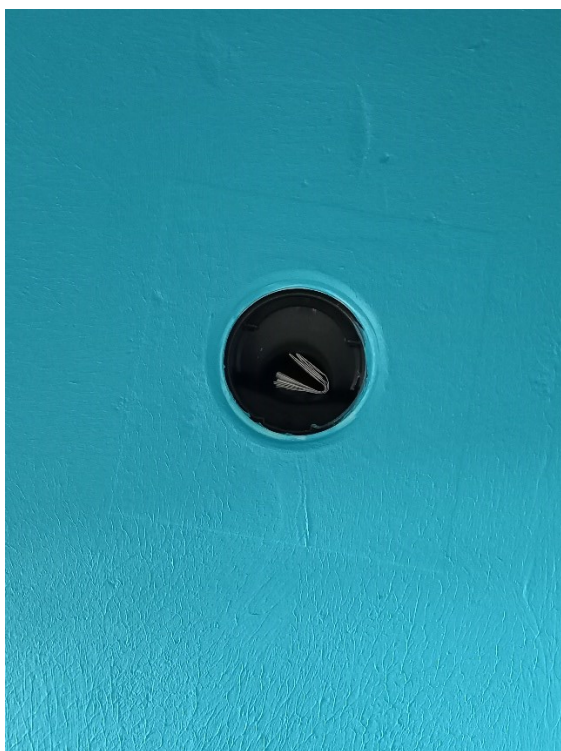
Kuva 16. Vedeneriste lattiakaivon ympärillä.

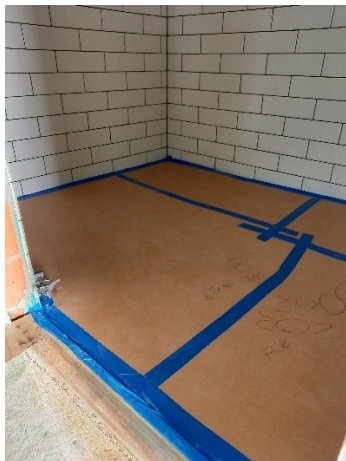
Valmiit märkätilat suojattiin hyvin kalusteasennusten ajaksi (kuva 17), jotta laatoitus ei vaurioitu muiden töiden aikana. Suojaukset poistettiin vasta, kun tekniikka-, kaluste-, ovi- sekä alakattoasennukset olivat valmiit (kuva 18 ja kuva 19).

Kuva 17. Suojattu märkätilan lattia.

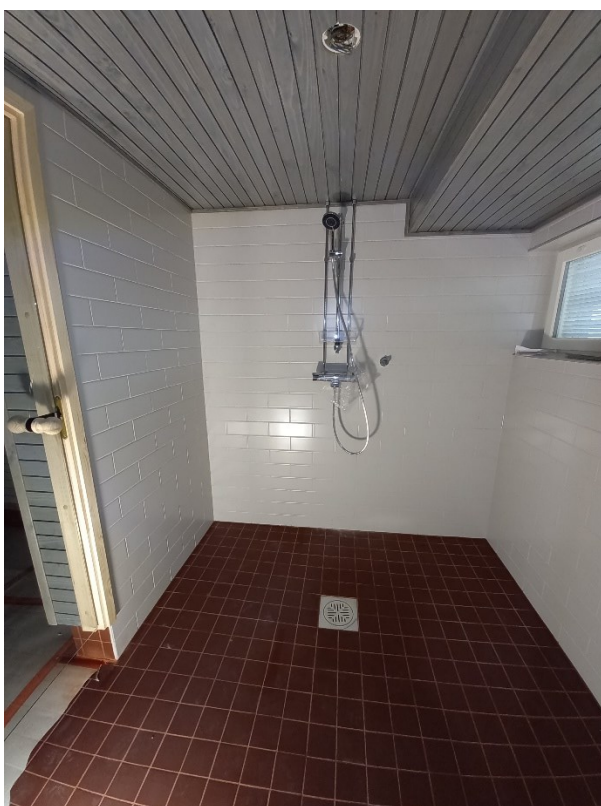
Kuva 18. Valmis suihkutila.

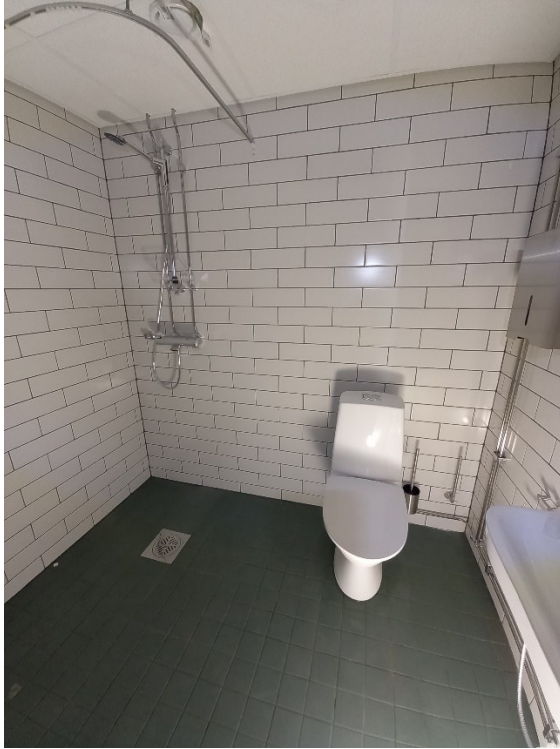
Kuva 19. Valmis wc-tila.

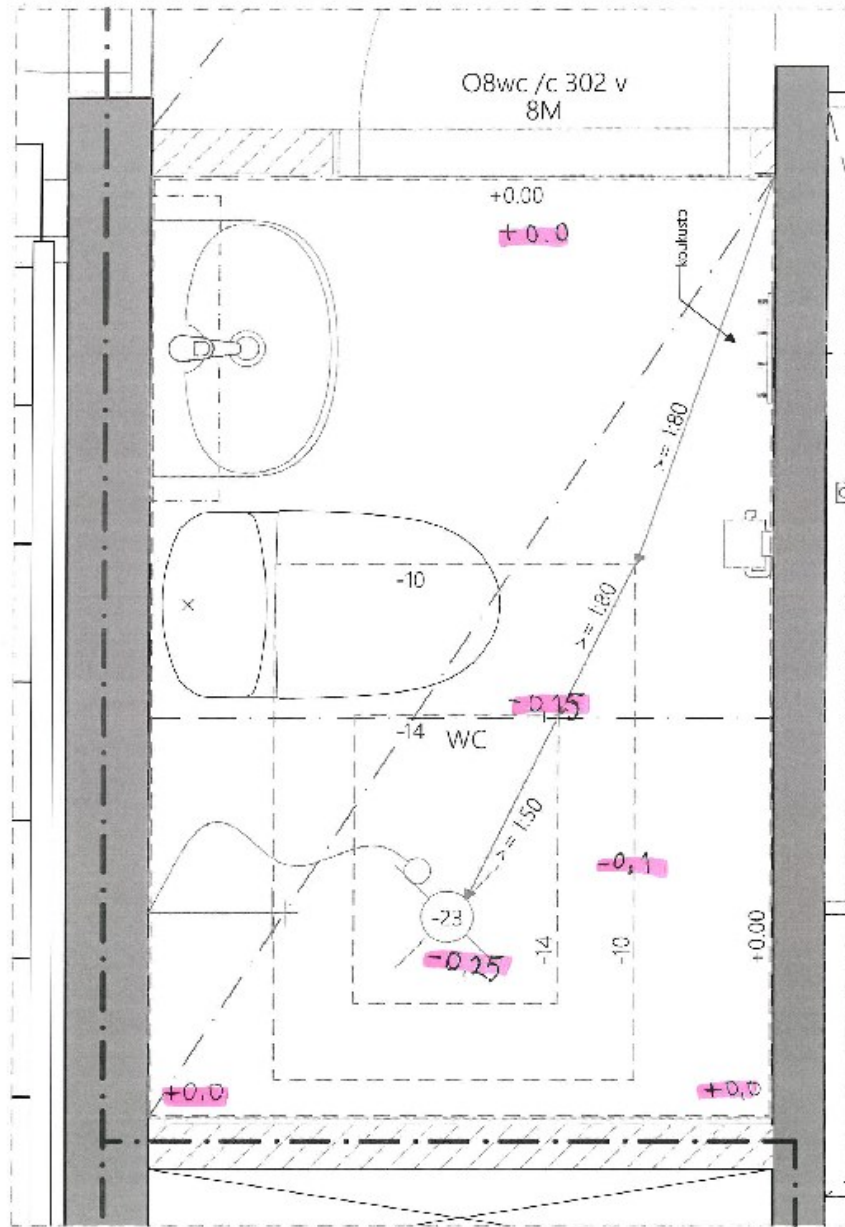
Pesuhuoneen kaatojen tarkemitat

PH as 6 kallistukset 3. Kerros 1:20
