# ASUNTO-OSAKEYHTIÖN KORJAUSTÖIDEN HANKE- SUUNNITELMA

Topi Tynkkynen

#### 4.7 Havainnot tarkastushetkellä ja ehdotukset jatkotoimenpiteiksi

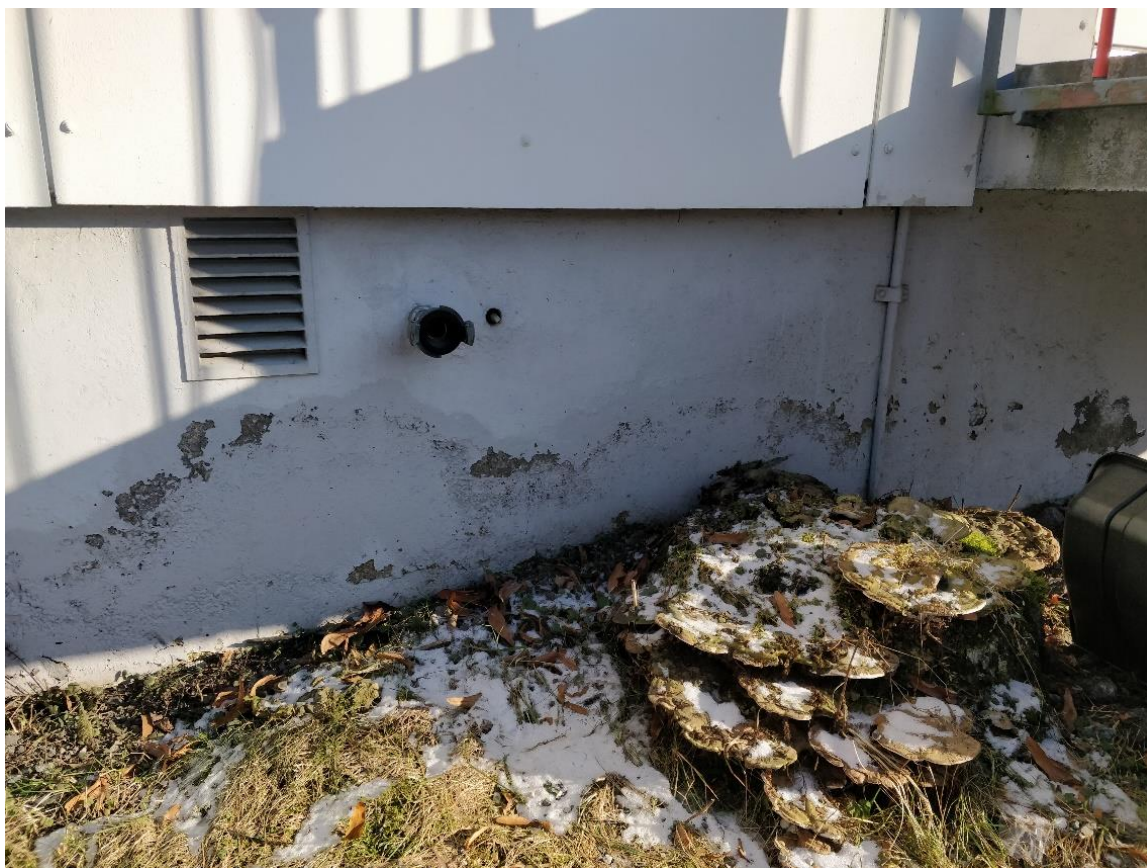
Sokkelipinnoissa ja kellarin seinien ulkopinnoissa on selkeästi havaittavia kosteuden aiheuttamia maalipinnan haurastumisia ja halkeamia (kuvat 2–3). Maalipinta tasoitteineen on ajan myötä auriongon valon rasituksessa ja kosteuden altistamana alkanut haurastumaan ja irrota pieninä palasina (RT 82-10603 Julkisivun korjaustarpeen arviointi. Korjausrakentaminen. Copyright Rakennustietosäätiö RTS 1996, 2). Syynä maalipintojen haurastumiselle on myös nurmialueen välitön kosketus kellarin seiniin. Sokkelipinnoissa näkyvät halkeamat syntyvät myös näistä edellä mainituista syistä. Vaurioita oli havaittavissa rakennuksen sokkeleissa joka päädyssä ja sivussa.

KUVA 2. Julkisivu länteen, sokkelin maalipinnan haurastumat ja halkeamat (Tynkkynen 2020, CC BY-SA)

**Korjausehdotukset:** Sokkelipinnat hiotaan tai hiekkapuhalletaan puhtaalle betonipinnalle. Pinnat tasoitetaan ja maalataan tai vaihtoehtoisesti tasoitetaan ja pinnoitetaan kivipinnoitteella. Sokkeleiden vierustoille olisi syytä tehdä sepeli- tai kiveyskaistat n. 400 mm leveydelle ja 100 mm syvyydelle suodatinkankaan päälle. Nämä tulisi kallistaa rakennuksesta pois päin viettäväksi. Tällä estetään veden kerääntyminen sokkeleiden vierustalle.

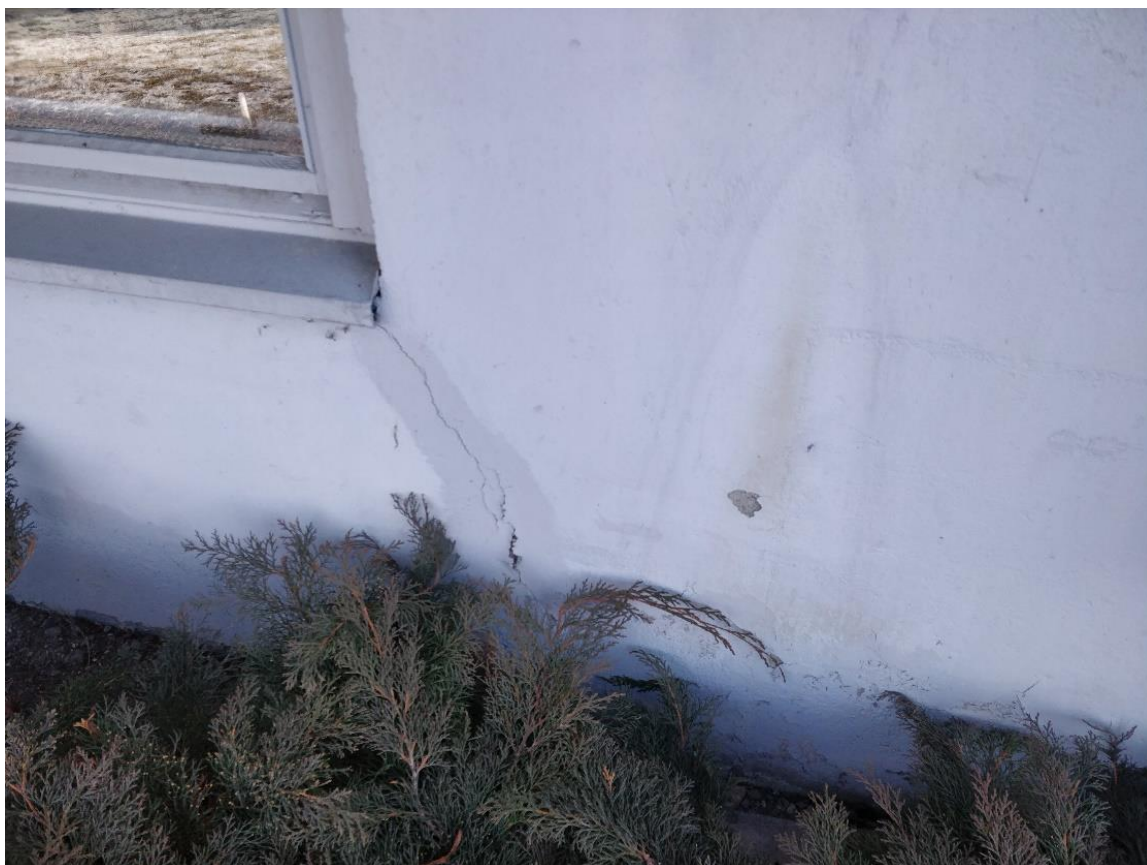
KUVA 3. Julkisivu itään, halkeamat sokkelipinnassa (Tynkkynen 2020, CC BY-SA)

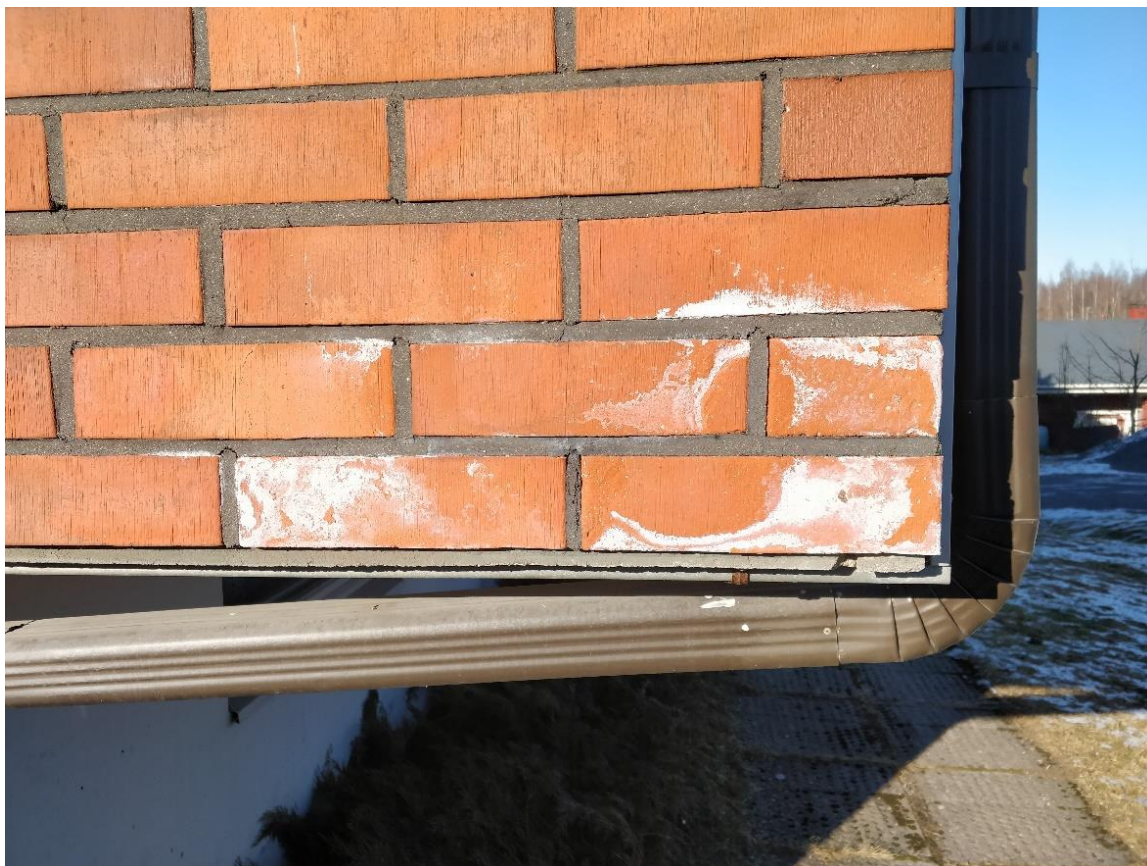
Rakennuksen päätyjen tiilipinnat ovat kohtalaisessa kunnossa. Pinnoissa on havaittavissa paikoitellen kosteuden aiheuttamia kalkkeumia (kuva 4). Myös tiilien haurastumisesta aiheutuvia halkeamia näkyi paikoitellen rakennuksen julkisivuissa (kuva 5). Tiilien saumat ovat paikoitellen alkaneet halkeamaan ja irrota. Muut kuin yläpohjan kohdalla olevien tiilien saumat olisi syytä korjata, jotta sadevesi ei pääsisi ulkoseinärakenteen sisälle. (RT 82-10608 Muuratut julkisivut. Korjausrakentaminen. Copyright Rakennustietosäätiö RTS 1996, 3–4.)

KUVA 4. Julkisivu etelään, tiiliseinän kalkkeumat (Tynkkynen 2020, CC BY-SA)

**Korjausehdotukset:** Tiilipintojen kalkkeumat voidaan poistaa harjaamalla ja pesemällä. Rikkoutuneet tiilet olisi syytä purkaa pois ja muurata uudet. Avonaisten ja haljenneiden tiilisaumojen kuivat saumalaastipalat poistetaan ja saumat tehdään uudestaan. Haalistuneet ikkunoiden väliset paneeliseinät ja ikkunapellit maalataan uudestaan.

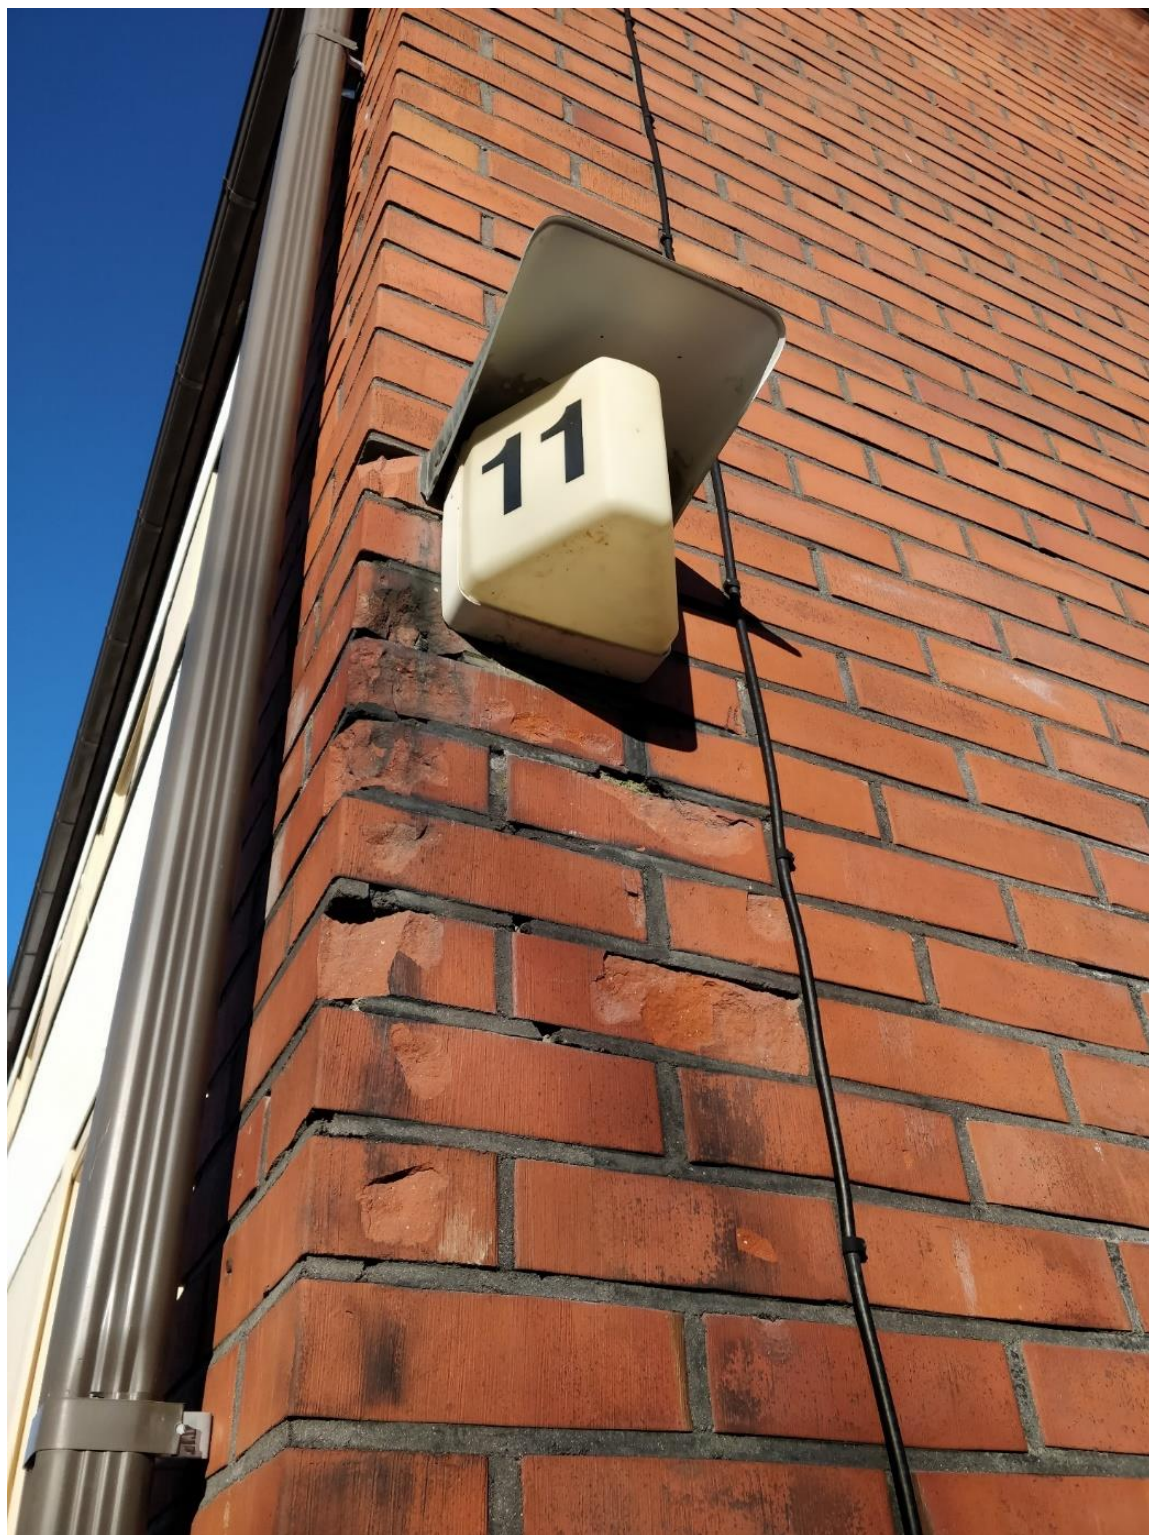
KUVA 5. Julkisivu etelään, tiiliseinän halkeamat (Tynkkynen 2020, CC BY-SA)

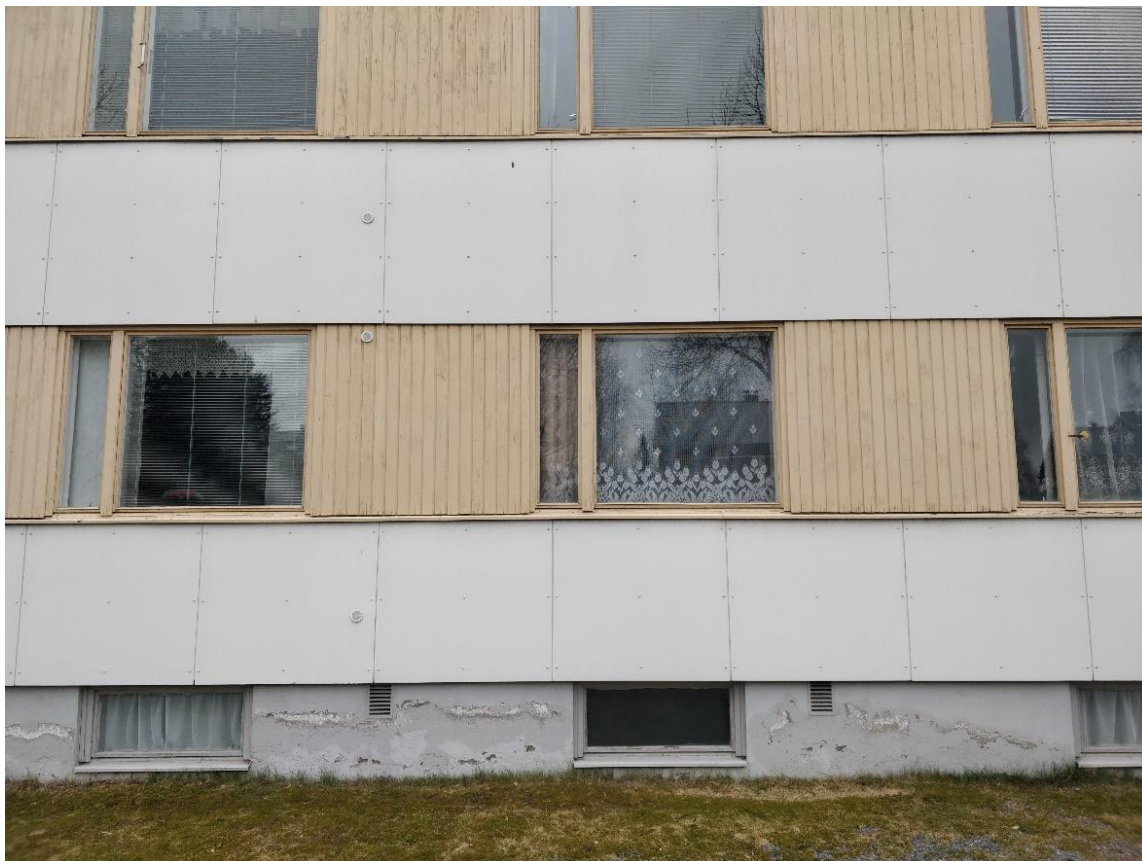
Rakennuksen pitkien sivujen mineriittilevyt ovat hyvässä kunnossa. Ikkunoiden välisten paneeliseinien maalipinta on alkanut haurastua sään ja suoran auringonpaisteen rasituksesta ajan myötä. Myös ikkunapellitysten maalipinta on alkanut haurastua (kuva 6).

KUVA 6. Julkisivu länteen, paneeliseinien ja ikkunapellitysten vauriot (Tynkkynen 2020, CC BY-SA)

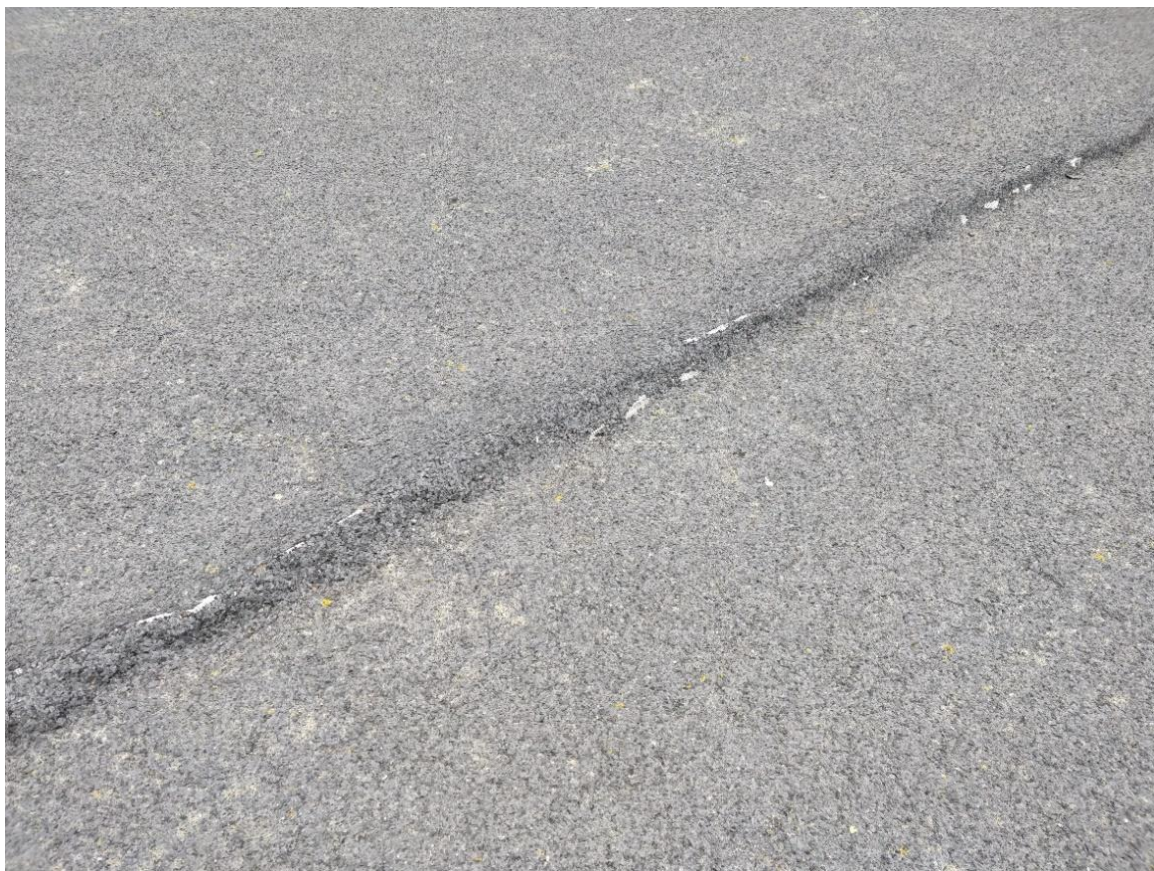
Rakennuksen bitumikermikate on kunnoltaan kohtalainen. Kattopinnassa näkyy useita kohoumia sekä repeämiä näiden kohoumien päällä (kuva 7). Todennäköisimpänä syynä näille kohoumille on bitumikermikatteen vääränlainen asennus. Katekaistojen saumojen kunto on silmämääräisesti kohtalainen. Katon pinnalla on myös havaittavissa pientä kasvustoa (kuva 8). Katto olisi syytä uusita lähivuosina, jotta sadevesi ei pääse repeämien kautta yläpohjarakenteisiin.

KUVA 7. Bitumikermikatteen kohoumat ja repeämät (Tynkkynen 2020, CC BY-SA)

**Korjausehdotukset:** Vanha bitumikermikate puretaan ja asennetaan uusi bitumikermikate. Tarkastusluukkujen, hormin ja kattolaitteistojen vanhat pellit puretaan ja asennetaan uudet pellitykset. Vesikaton yli nousevien tiiliseinien pellitykset puretaan ja asennetaan uudet pellitykset. Rakennuksen ulkopuolisen hormin vanha päällyshehikko puretaan pois ja asennetaan hormin päähän peltihattu, joka estää sadeveden kulkeutumisen rakenteen sisälle. Pahasti ruostunut viemärin tuuletusputki uusitaan vesikatteen yli tulevalta osalta.

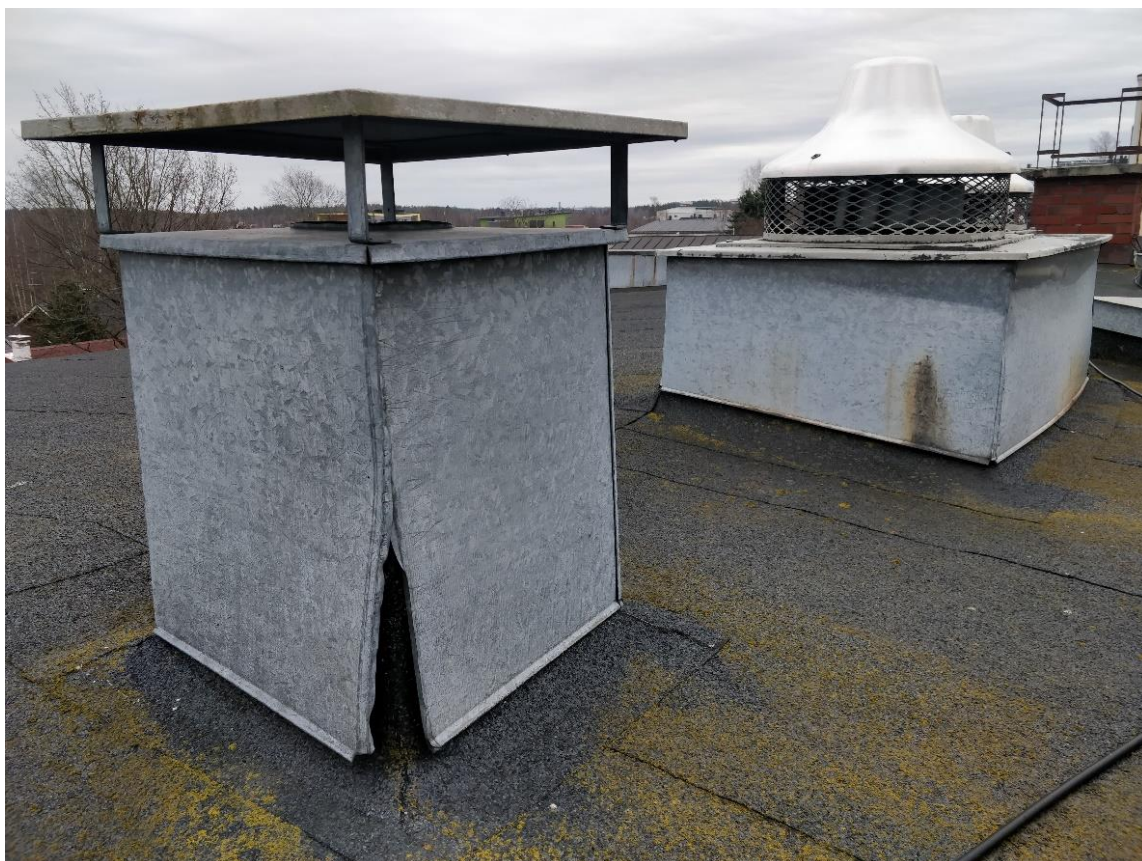
Tarkastusluukkujen peltihatut ja viemäreiden tuuletusputket ovat osittain pahasti ruostuneita (kuva 9). Kattolaitteistojen ja hormien pellitykset ovat osittain ruosteisia ja saumoistaan avonaisia (kuva 8). Vanhan kattilahuoneesta nousevan ulkopuolisen hormin päällinen betonilaatta on kunnoltaan

KUVA 8. Vesikatteen kasvusto ja hormiston sekä kattolaitteiden vaurioituneet pellitykset (Tynkkynen 2020, CC BY-SA)

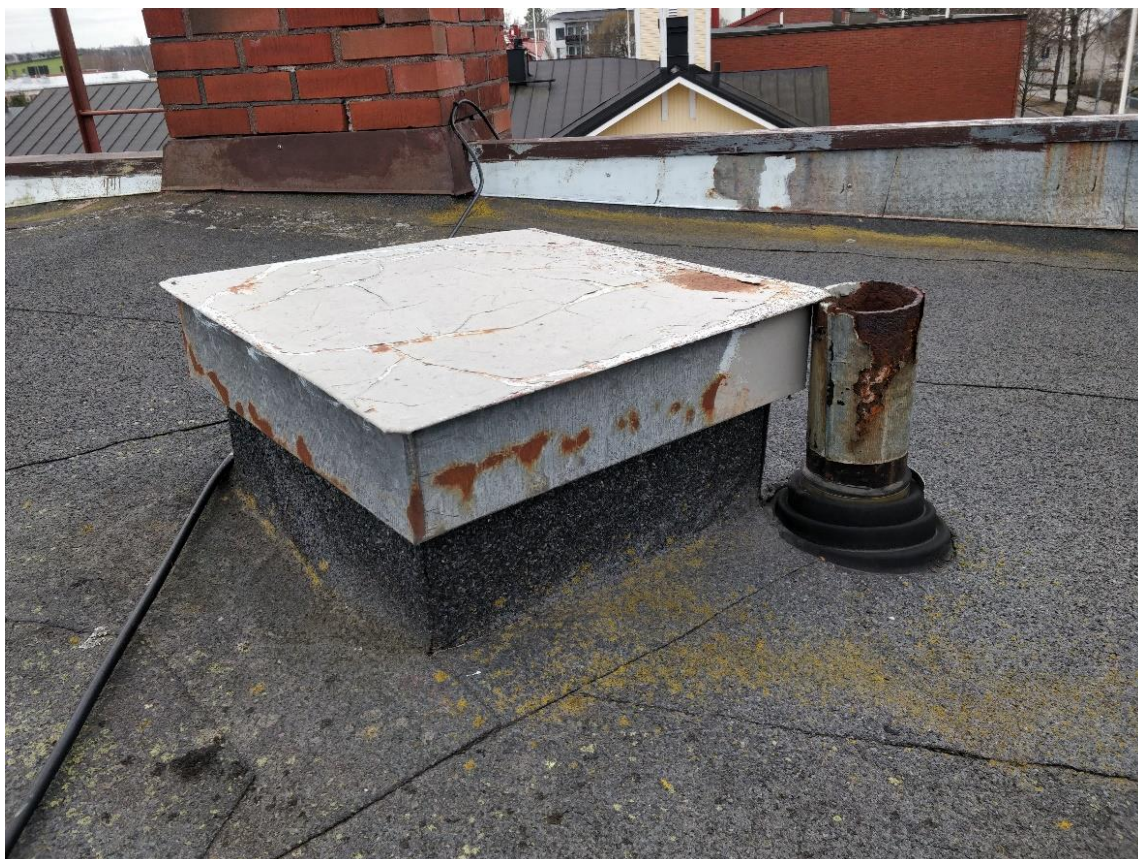
KUVA 9. Katon tarkastusluukun pellityksen ja viemärin tuuletusputken ruostevauriot (Tynkkynen 2020, CC BY-SA)

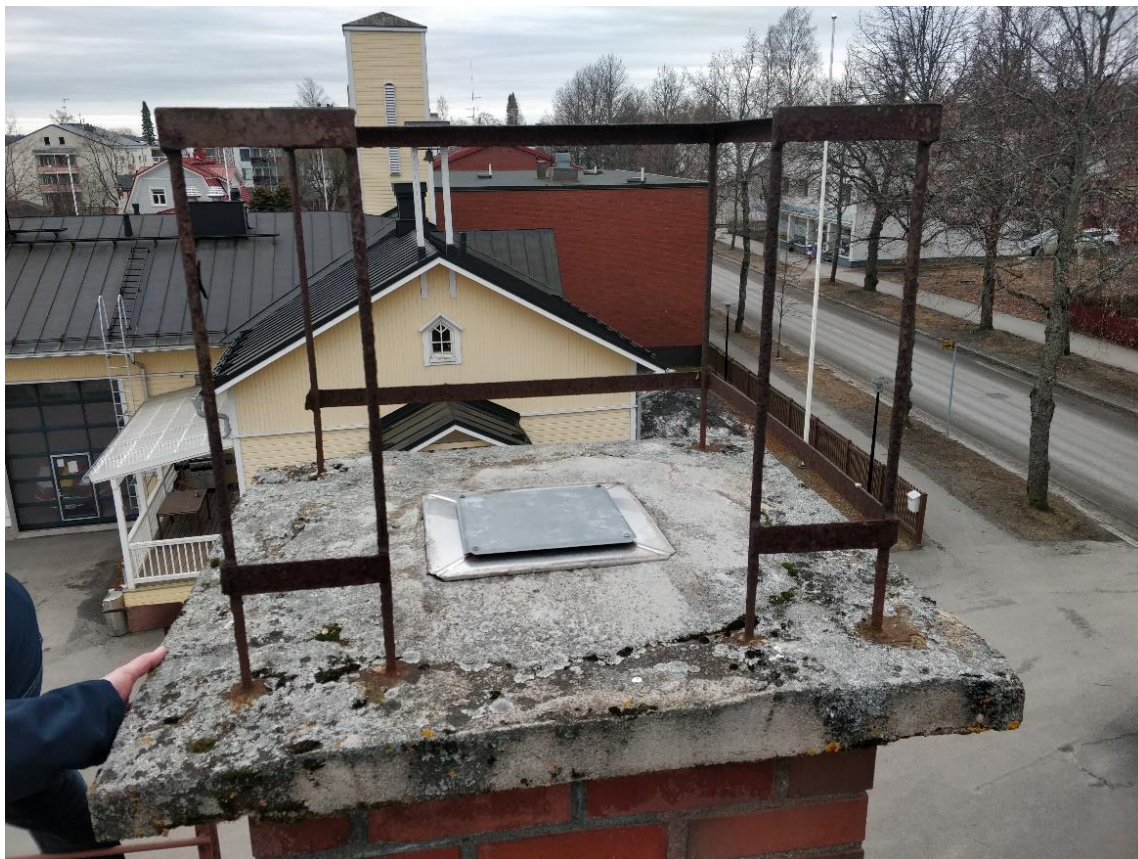
huono (kuva 10). Hormin päähän asennettu peitelevy ei estä sadeveden pääsyä rakenteen sisälle. Vesikatteen yli nousevien tiiliseinien pellitykset ovat kunniltaan kohtalaisia. Pellityksissä on paikoitellen avonaisia saumakohtia ja ruostetta. Räystäät ja syöksytorvet kiinnityksineen ovat kunniltaan hyvät.

KUVA 10. Talon seinustan hormin yläpää (Tynkkynen 2020, CC BY-SA)

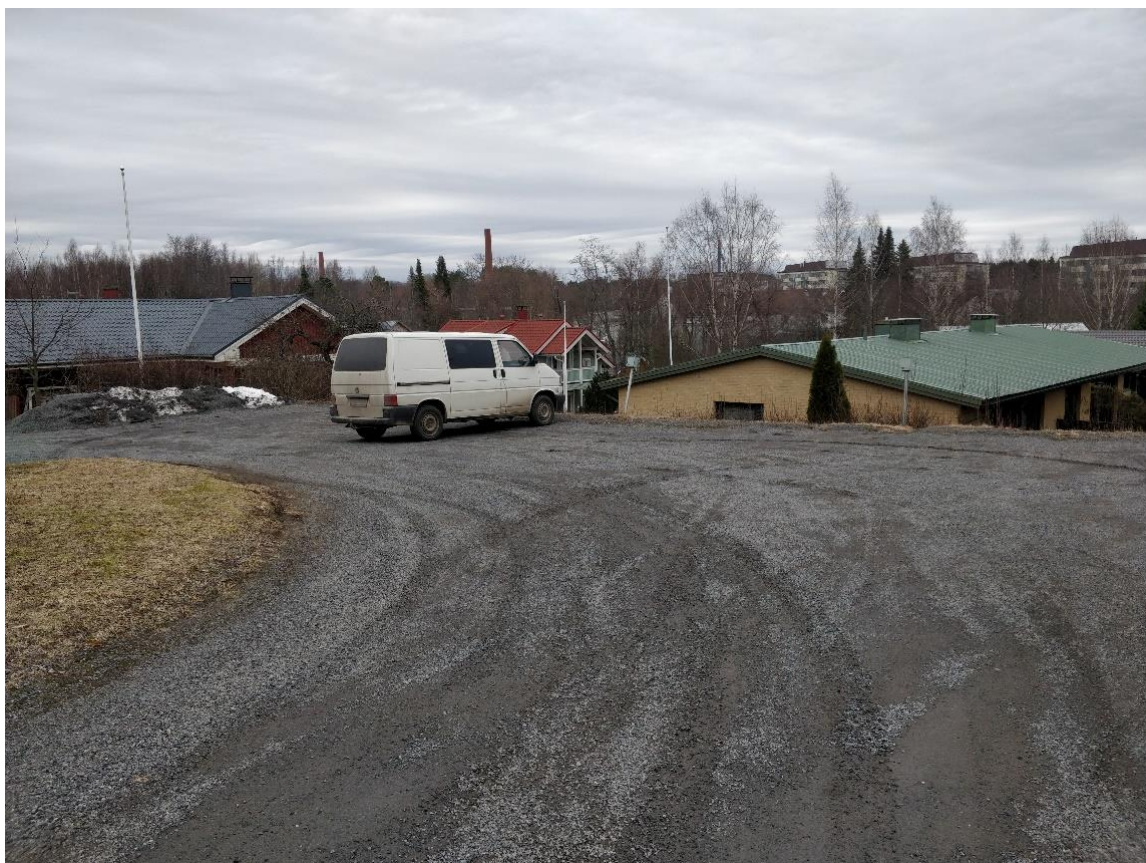
Pihalle vievä ajoväylä ja alapihan parkkipaikka ovat tiivistä mursketta. Tie laskeutuu alas parkkipaikalle, joka kaataa loivasti tontin pohjoispäähän. Hulevedet ohjautuvat kaakkoispäädystä noin 1,5 metrin matkalta betonista sadevesikourua ja tietä pitkin parkkipaikan ja nurmialueen väliin, jota pitkin hulevedet ohjautuvat lumenlajitysalueelle tontin pohjoispäähän (kuva 11). Ajoväylä kaataa loivasti noin yhden metrin matkalta viereiselle tontille.

KUVA 11. Talon takapiha, sadevesien kulkureitti ja lumenläjitysalue (Tynkkynen 2020, CC BY-SA)

**Korjausehdotukset:** Piha-alueen korjaustyöt edellyttävät jatkosuunnittelua. Suunnittelu kiinteistön runkovesijohdon ja viemäroinnin uusimisesta kaupunginverkostoon olisi syytä aloittaa. Piha-alueen hulevesien ohjautumisen ja rakennuksen runkorakenteiden kosteudenhallinnan kannalta edellä mainitun suunnittelun lisäksi olisi syytä laatia piha-alueen pinnantasaus- ja hulevesisuunnitelmat. Rakennuksen salaojitukset olisi syytä tarkistaa perusmuurin kunnostustöiden yhteydessä.

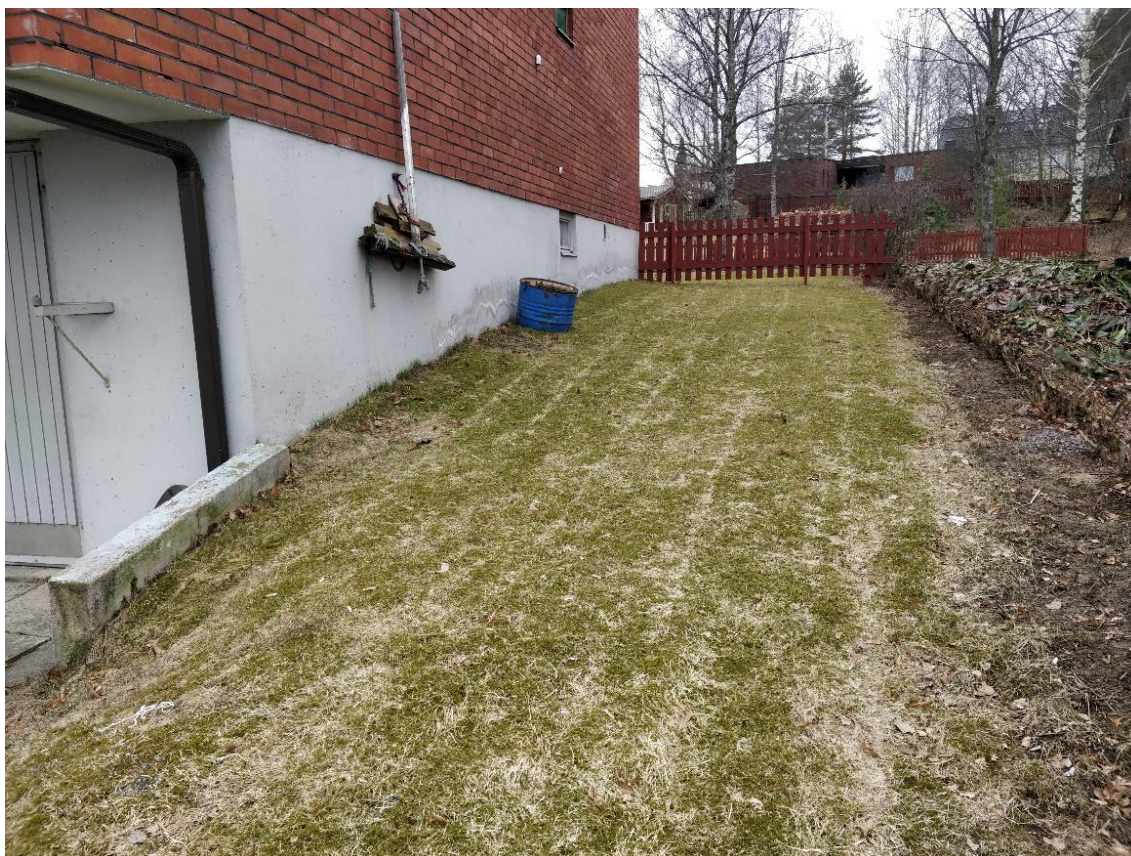
Rakennuksen pohjoispäässä ja länsisivussa on nurmialuetta. Nurmialue tulee kellarin seinään asti. Pohjoispäädystä nurmialue kaataa rakennukselta pois päin ja laskeutuu rakennuksen parkkipaikalle (kuva 12). Länsisivun nurmialue kaataa loivasti pois päin rakennuksesta. Rakennuksen ympärillä ei ole pois päin kaatavia sepelikaistoja. Rakennuksen piha-alueiden hulevesien vääränlainen ohjautuminen on riski rakennuksen elinkaarta ajatellen. Oikeanlaiset pihan muotoilut ja rakennuksen salaojittaminen sekä salaojien toimivuuden tarkistaminen ovat tärkeässä roolissa kokonaisvaltaisen kosteudenhallinnan kannalta.

KUVA 12. Talon pohjoispäädyn nurmialue, kaatosuunta länteen rakennuksen parkkipaikalle (Tynkkynen 2020, CC BY-SA)
