KORJAUSTYÖSUUNNITELMA

Pirkkalan työpaja

HARJU, ISMO:
Korjaustyösuunnitelma
Pirkkalan työpaja

Opinnäytetyö 35 sivua, joista liitteitä 8 sivua
Joulukuu 2012

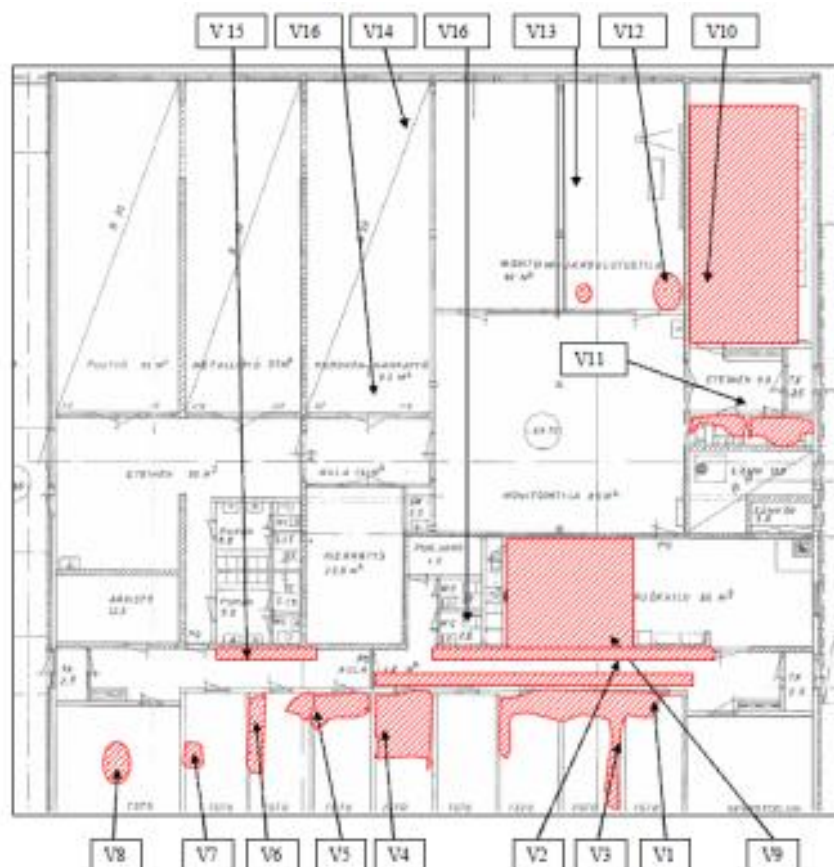
Pirkkalan kunta tilasi ASB-Yhtiöltä Pirkkalan työpajaan kosteus- ja rakenneteknisen kuntotutkimuksen. Tutkimustulokset valmistuivat 27.3.2012 ja ne viittaavat laajoihin kosteusvaurioihin. Kosteusvauriot ovat aiheuttaneet mikrobikasvustoja, jotka heikentävät sisäilman laatua. Alapohjan kosteutta tutkittiin viiltomittauksilla ja porareikämittauksilla. Suhteellisen kosteuden arvot osoittivat selvästi alapohjan olevan märkä (kuva 2).

KUVA 2. Kosteuspitoisuuksien ylittymiset punaisilla alueilla (Räihä 2012, 18)

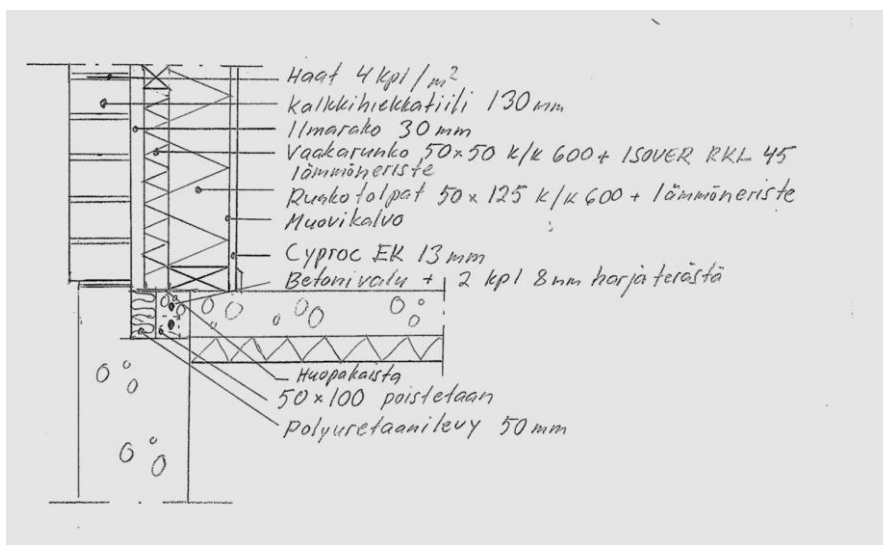
Piirustuksista (kuvat 7 & 8) näkyy, että betonilaatan alla pitäisi olla eriste. Porareikämitauksissa eristettä ei kuitenkaan tullut vastaan, joten se on rakennusvaiheessa jätetty varmaan säästösyistä pois tai eristeet ovat vain rakennuksen reunoilla.

Ulkoseinän alajuoksut ovat rakennuksen pitkällä seinillä osittain betonilaatan päällä (kuva 7). Tästä syystä seinän 125 mm lämpöeriste saatetaan joutua poistamaan seinän alaosaan. Purkuhetkellä arvioidaan, voiko yläosan lämpöeristeestä jättää paikoilleen vai täytyykö koko eristekerros purkaa. Betonileikkauksen voi tehdä myös nykyisen seinän vierestä ja jättää ns. nokka sokkeliin. Tällöin tulee kuitenkin varmistua seinän sisäosien rakenteiden toimivuudesta. Rakenteet täytyy tukea kummallakin tavalla tehtäessä.

KUVA 7. Alapohjan liitosdetalji rakennuksen pitkältä sivulta (Piirustus 2009)

Ulkoseinien rakenne pitkillä sivuilla on paranneltu viimeisessä remontissa. Seinien alajuoksut on rakennettu osittain betonilaatan päälle (kuva 7). Purkutyössä täytyy arvioida alajuoksun kunto ja mahdollinen paikalleen jättäminen. Betonilaattaan jää pieni porras, jos seinät jätetään entiselleen.

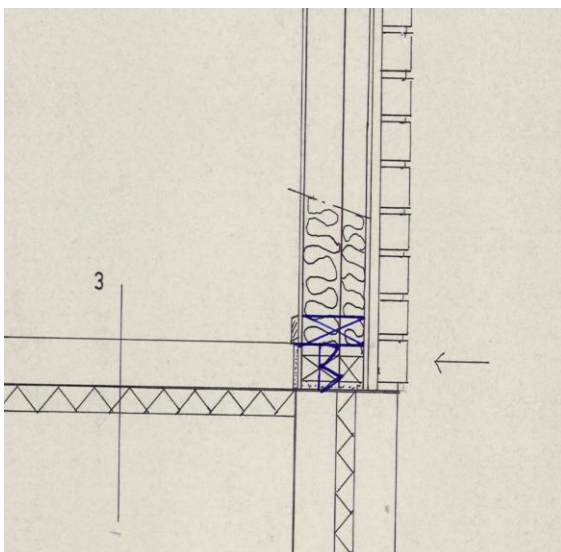
Rakennuksen lyhyemmällä sivulla (kuva 8) seinän alaosa nostetaan lattiapinnan tasoon. Seinän alajuoksut kärsivät tällä hetkellä kosteusrasituksessa. Uudet alajuoksut tehdään kuvan 7 mukaisesti. Sokkelihalkaisussa olevan eristeen kunto tutkitaan ja mahdollisesti piikataan yläosasta auki uutta eristettä varten. Korjaustyössä seinärakenne tuetaan.

KUVA 8. Alapohjan liitosdetalji rakennuksen lyhyeltä sivulta (Piirustus 1997)

Rakennuksen lyhyemmillä sivuilla on vain 100 mm eristys (kuva 8). Lisäeristys tehdään lisäämällä villaa (kuva 12) tai seiniin voidaan kiinnittää esim. Finnfoam-eristelevyjä (kuva 13). SPU:n Anselmi (kuva 14) lisäeristyslevyjä voi käyttää, jos seinän vanhaa kipsilevyä ei poisteta. Anselmi-levyssä on toisella puolella valmiina kipsilevy. Rakenneratkaisujen Dof-lämpölaskelmat ovat liitteessä 3. Vaihtoehto 1 on rakenneratkaisuista luultavasti sopivin, sillä vanhojen kipsilevyjen poiston jälkeen nähdään villojen kunto. Lisälämmöneristys tehdään 75 mm mineraalivillaeristeellä. Puukoolauksiin kiinnitetään höyrynsulku ja kipsilevyt.

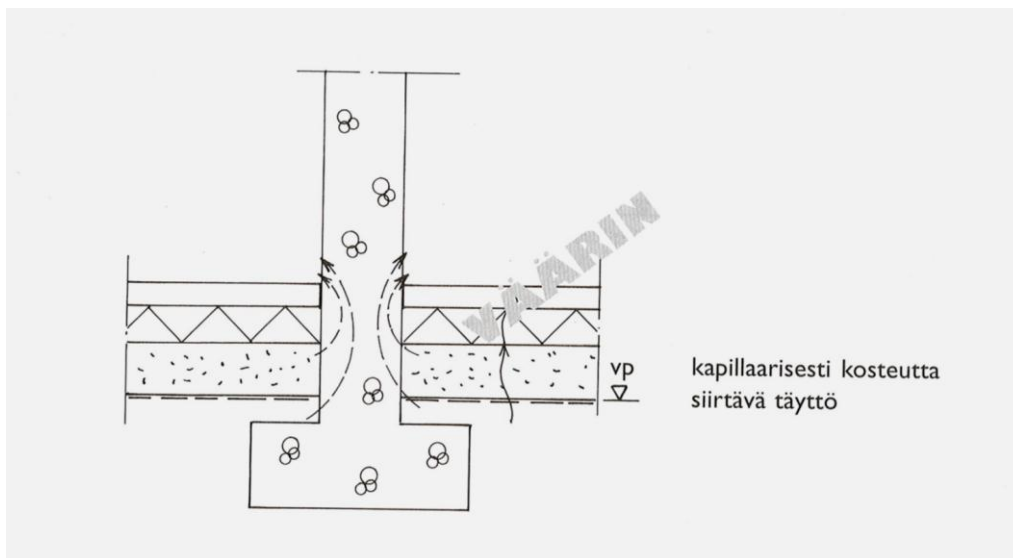
KUVA 10. Kantavat väliseinät (Tikkanen 1997, 39)

Kantavat väliseinät on tehty kuvan 10 mukaisella tavalla. Maaperästä saattaa nousta vesi kapillaarisesti seinään. Veden kapillaarinen nousu tulee arvioida rakenneavauksen yhteydessä. Veden nousu voidaan estää kemiallisen käsittelyn avulla. Toinen ratkaisu on rakentaa kapillaarikatko anturan alle. Molemmat vaihtoehdot vaativat erityissuunnittelua. (Tikkanen 1997, 38)

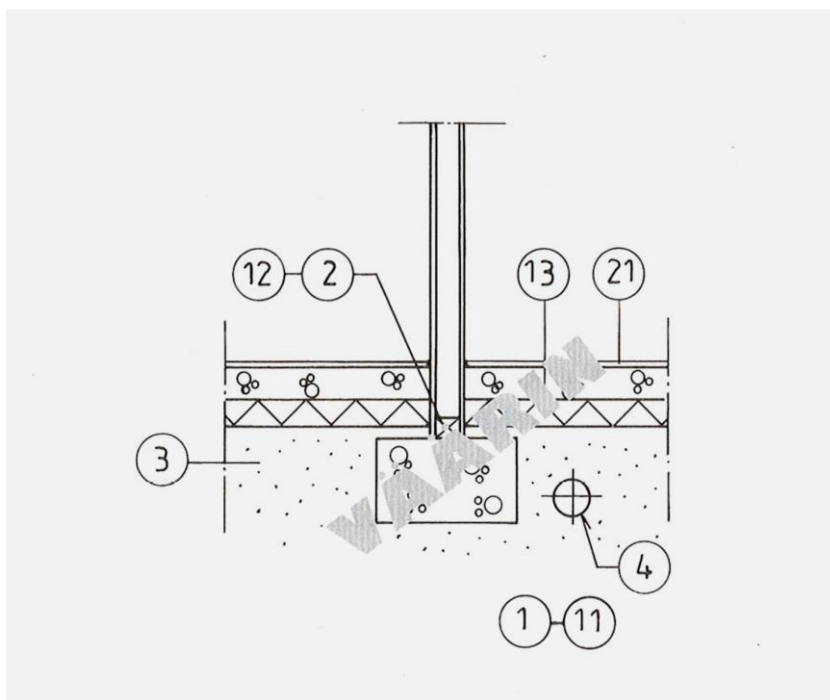
KUVA 11. Kevyet väliseinät (Tikkanen 1997, 47)

Kevyet väliseinät on tehty puisella runkojaolla ja kipsilevyllä. Seinien alajuoksut ovat osittain alapohjan betonilaatan sisällä (kuva 11). Uudet väliseinät tehdään betonilaatan päälle ja ne suunnitellaan yhteistyössä työpajan henkilökunnan kanssa. Toimistohuoneiden väliin lisätään ovet henkilökunnan turvallisuuden parantamiseksi.

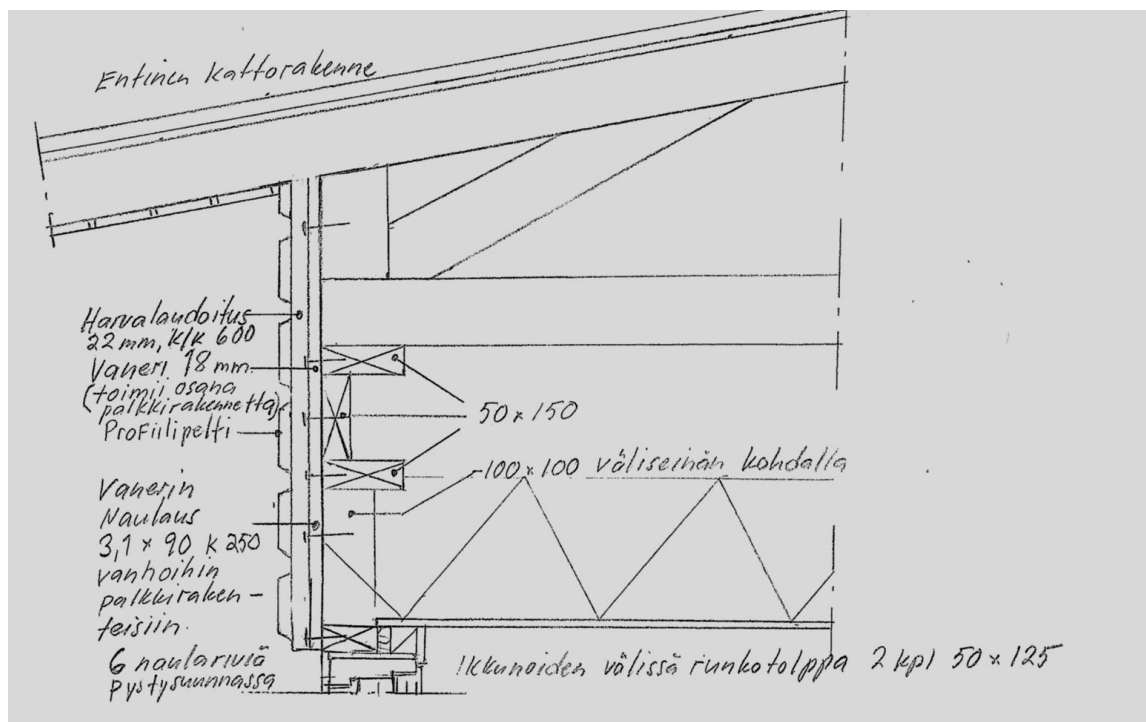
KUVA 15. Yläpohjan liitosdetalji (Piirustus 2009)

Työpajan henkilökunnan mukaan vesi on tullut sisälle jo kolmen vuoden ajan. On oletettavaa, että jatkuneet vuodot ovat vahingoittaneet yläpohjan puurakenteita. Muovikalvo yläpohjan kipsilevyn päällä (kuvat 15 & 16) on saattanut kerätä vettä, joka on mahdollistanut mikrobien kasvun villoissa.

Nykyiset kattolevytykset poistetaan lattioiden korjauksen jälkeen. Kattoruoteet tutkitaan mahdollisten homevaurioiden vuoksi. Kosteat ja veden kanssa tekemisissä olleet villat poistetaan imemällä ne yläpohjan kautta. Märät villat saattavat olla syy sisäilmaongelmiin ja mikrobien esiintymiseen rakennuksessa. Höyrynsulkuna toimivan muovin kunto tarkistetaan ja uusitaan tarvittaessa. Rakenteiden puuosat desinfioidaan ja niistä poistetaan tummuneet tai homeiset kohdat. Uudet puhallusvillat levitetään tasaisesti.
