HAMMASLAHDEN PALOASEMAN KUNTOARVIO

Opinnäytetyö
Joulukuu 2021

Hammaslahden paloaseman kuntoarvio

Oikkolantie 2, 82200 Hammaslahti

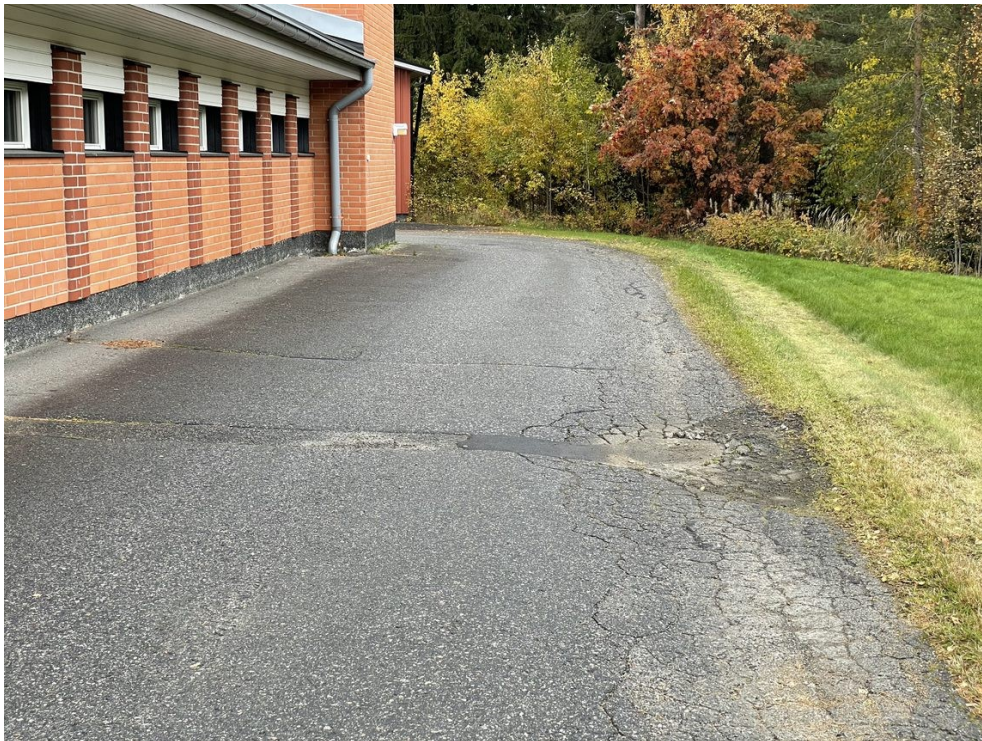
Rakennus on ympäröity asfaltoidulla alueella. Asfaltti on pääosin tyydyttävässä kunnossa, mutta rakennuksen itäpuolella asfaltin liittymäkohta nurmialueiden kanssa on pahasti routinut (kuva 10). Tämä vaurio on lähinnä esteettinen vaurio eikä vaikuta rakennuksen käyttöön millään tavalla. Koska kyseinen vaurio ei vaikuta rakennuksen käyttöön, korjausta ei suositella turhien kustannusten minimoimiseksi.

Kuva 10. Rakennuksen itäpuolella asfaltin liittymäkohta nurmialueisiin

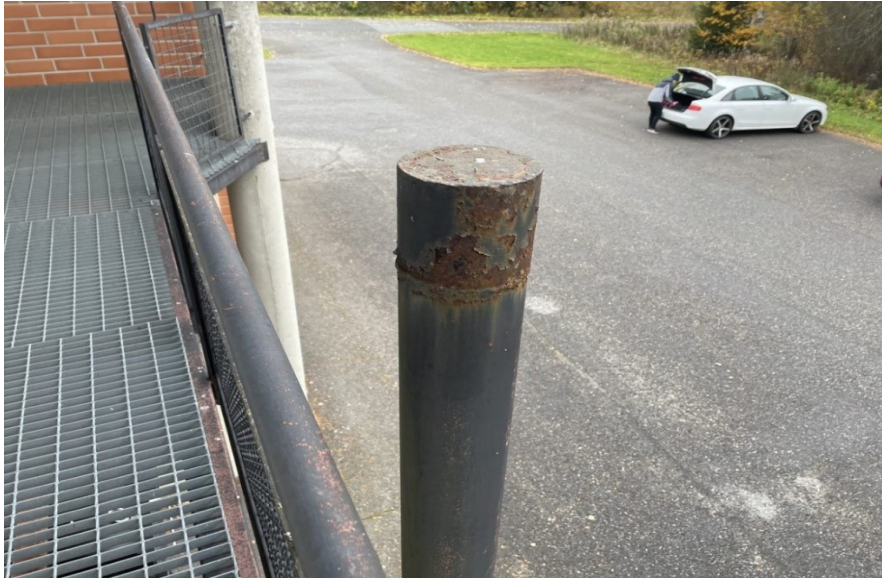
Päärakennuksen teräsparveketta kannattelevissa pilareissa oli havaittavissa paikoittain pahojakin ruostevaurioita, jotka voivat johtaa teräspilarien rakenteellisiin vaurioihin (kuva 11). Nämä tulisi korjata poistamalla ruosteet ja tarvittaessa poistamalla riittävä määrä ruostunutta terästä. Tämän jälkeen tulisi suorittaa ruostesuojausmaalaukset pilareihin.

Kuva 11. Rakennuksen teräsparvekkeen ruostunut teräspilari

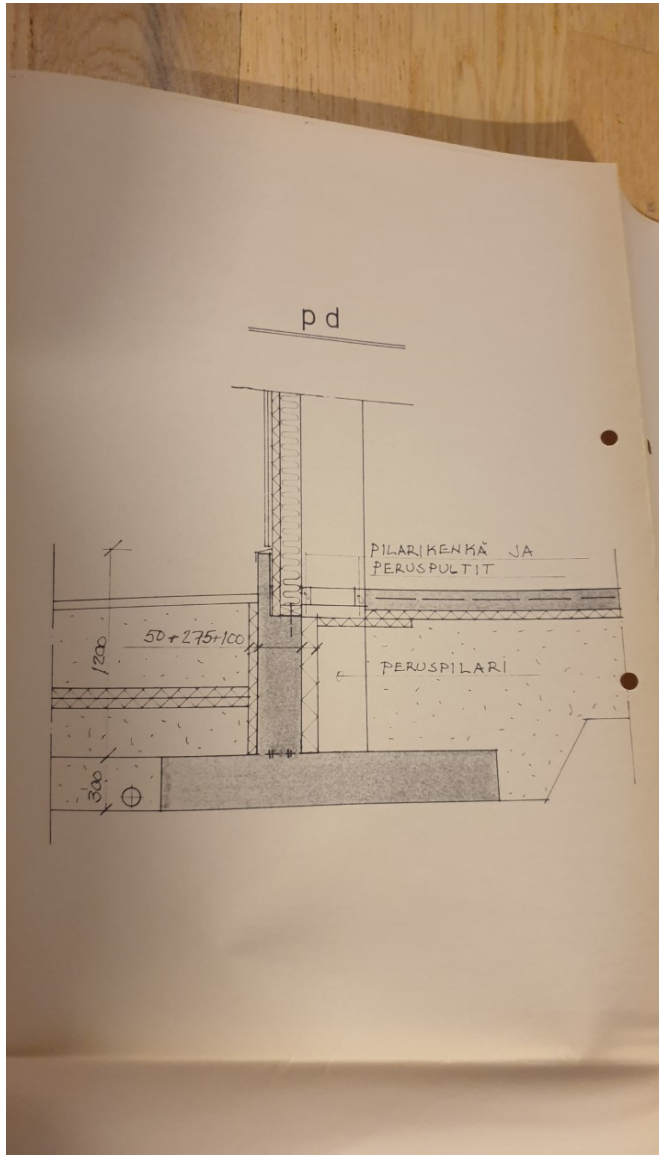
Rakennuksen salaojitus on alkuperäinen ja rakennusselostuksen ja piirustusten mukaan salaojaputkina on käytetty tiilestä tehtyjä salaojaputkia. Rakenneleikkauksesta huomasimme, että rakennuksen keskiosalla sijaitseva salaojaputki on anturan alapinnan yläpuolella, mikä voi aiheuttaa tarpeetonta kosteusrasitusta anturoille (kuva 12). Tämä tulisi korjata laittamalla salaojaputki anturan alapinnan alapuolelle. Vaikka salaojajärjestelmälle on annettu tekniseksi käyttöiksi 40-50 vuotta, olisi ne hyvä uusia nykyaikaisempaan polyeteenistä valmistettuun 110 mm tuplaseinämäiseen salaojaputkeen.

Kuva 12. Rakennuksen leikkauspiirustus missä näkyy väärin sijoitettu sala-ojaputki

Rakennuksen runko on muuten hyvässä kunnossa, mutta leikkauspöyrustuksesta selviää, että ulkoseinän rungon alaohjauspuu on sijoitettu maan pintaa alemmalle tasolle. Tästä olisi syytä tehdä tarkempi tutkimus mistä selviää alaohjauspuun kunto (kuva 12).

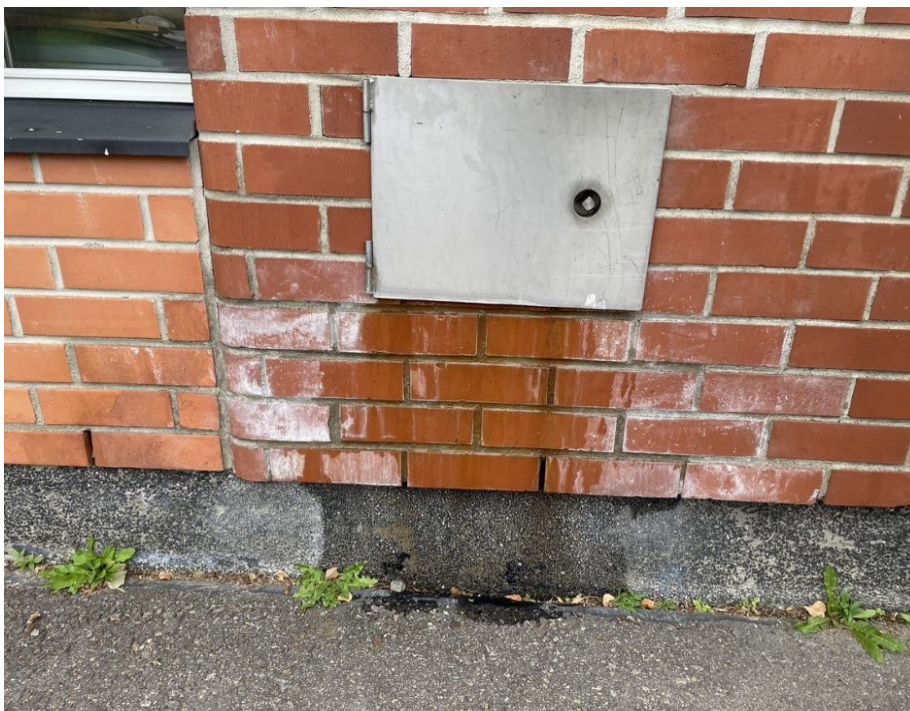
Ulkoseinien tiilimuuraukset olivat pääosin hyvässä kunnossa, mutta rakennuksen eteläpuolella sijaitseva vesipiste oli vuotanut ja aiheuttanut kosteusrasitusta tiiliverhoukselle (kuva 13). Tässä tilanteessa olisi syytä tehdä tarkempi kuntotutkimus kyseisestä rakenteesta ja selvittää onko vaurio edennyt pitemmälle seinän runkoon vai rajoittuuko kosteusvaurio ainoastaan julkisivutiilien osalle. Joissakin kohdin rakennuksen julkisivumuurauksessa huomasimme muurauslaastin valumisesta aiheutunutta tuuletusraon tukkeutumista (kuva 14). Puupanelointi oli pääosin hyvässä kunnossa, mutta

Kuva 13. Vuotaneen vesipisteen kastelemat tiilet

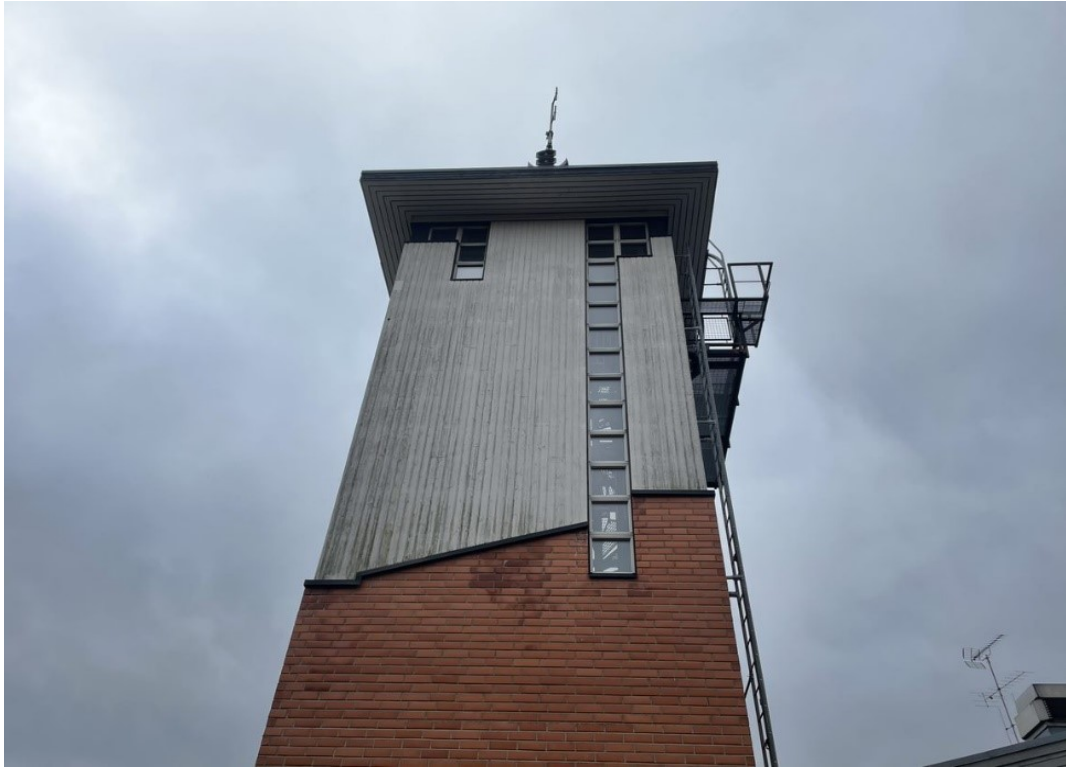
Kuva 15. Letkunkuivaustornin kärsinyt julkisivupanelointi

letkunkuivaustornin pystypaneloinnissa oli nähtävissä kosteusrasituksesta aiheutunutta maalin hilseilyä (kuva 15). Panelointi on maalattava uudestaan ja tarvittaessa vaihdettava lahonneet julkisivulaudat.

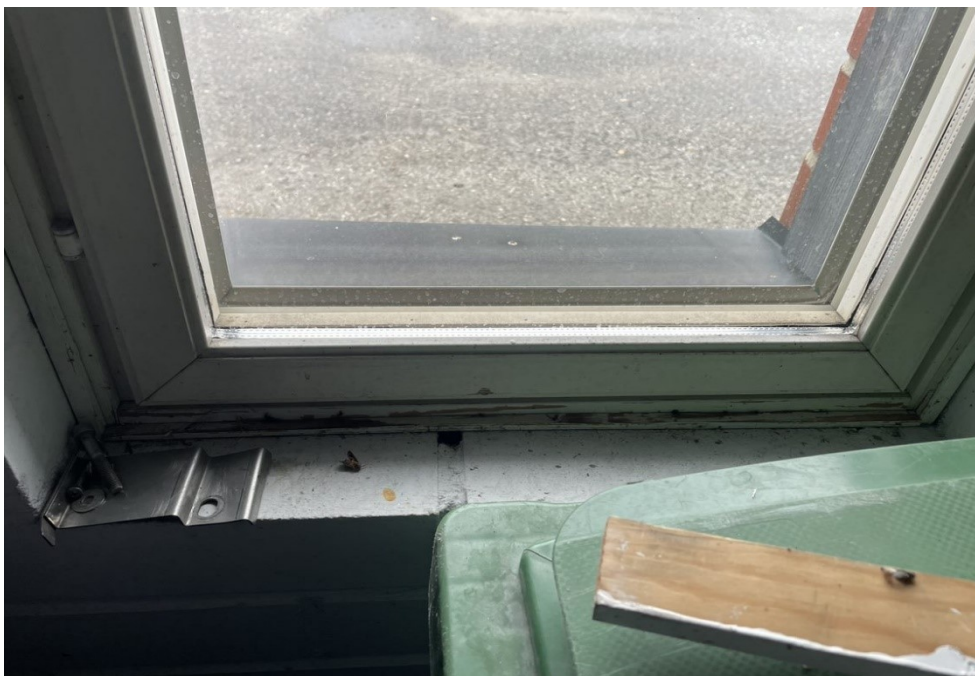
Pesulinjaston läheisyydessä olevat ikkunat olivat joiltain osin vaurioituneet. Parin ikkunan sisäpuolteista oli lohkeillut maali, mikä voisi olla merkki kosteusvauriosta (kuva 16). Näistä ikkunoista olisi syytä ottaa tarkempia kosteusmittauksia. Mikäli puitteissa olisi kosteusvaurioita, ne olisi syytä vaihtaa tai seuraavan peruskorjauksen yhteydessä suositellaan vaihdettavaksi ikkunat kokonaan rakennuksen energiatehokkuuden parantamiseksi. Jos ikkunoiden vaihtamiseen päädytään, on myös syytä harkita ikkunoiden kalvoittamista käyttäjäkyselystä ilmenneen kesäisen kuumuuden takia.

Kuva 16. Pesulinjaston viereisen seinän ikkuna, josta on hilseillyt maali

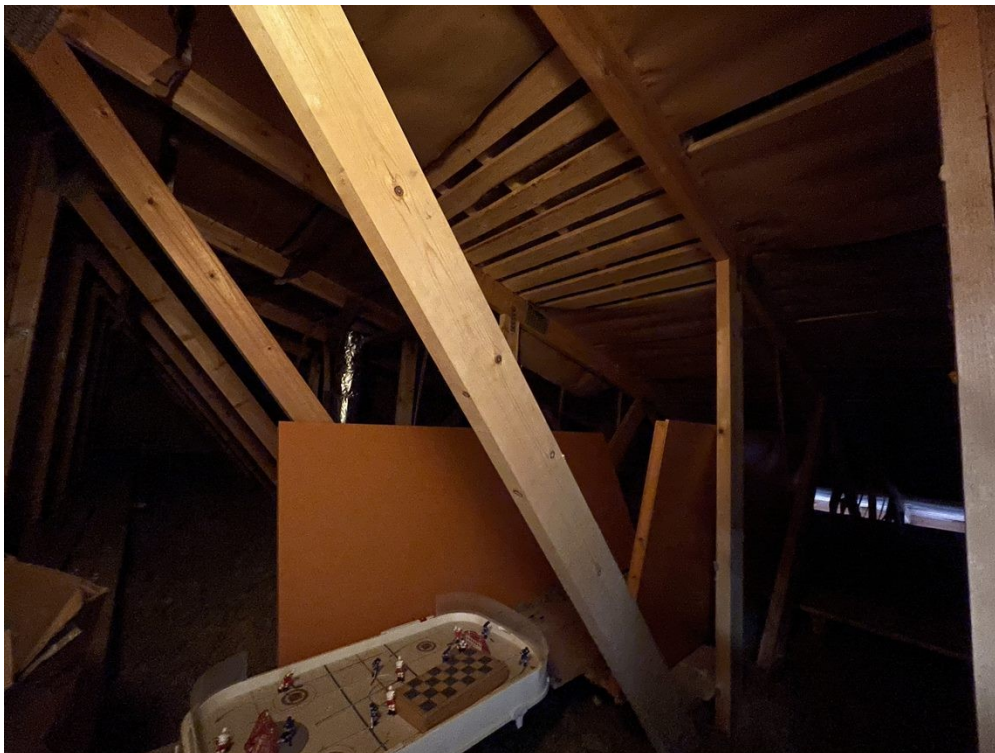
Yläpohjatilassa käydessämme huomasimme, että sinne oli varastoitu turhia tavaroita ja materiaaleja (kuva 17). Yläpohjatilassa tavaroiden säilyttäminen ei ole suositeltavaa paloturvallisuuden kannalta.

Kuva 17. Yläpohjatilaan varastoidut tavarat ja vesikattorakenteen irronneet aluskatepaperit

Kiinteistöön on tehty vesivuotojen takia vesikattoremontti, jossa vanha PVC saumattu peltikate on vaihdettu kumibitumikermikatoksi. Kattorakenteen tuule- tusta on parannettu lisäämällä tuulettuvaa tilaa kattorakenteen sisällä. Kattora- kenteen aluskatteena on käytetty pahvista valmistettua aluskatepaperia, joka on kuivuessaan kutistunut ja tämän takia luultavasti irronnut paikoiltaan (kuva 17).

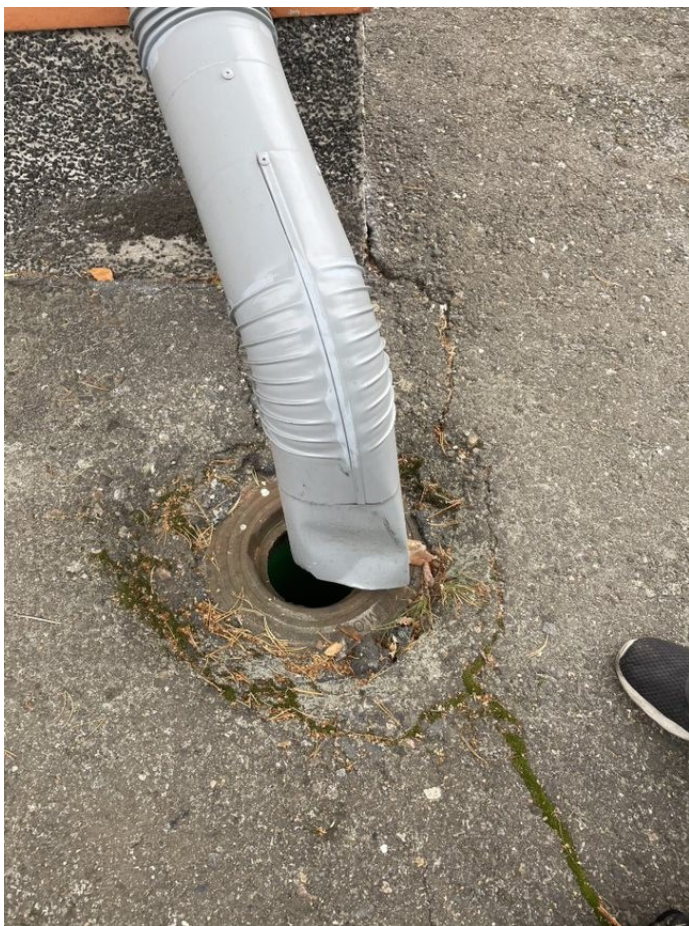
Kattoremontin yhteydessä rakennukseen on uusittu myös vesikourut (liite 1, 12). Syöksytorvet on johdettu rakennuksen nurkilla sadevesikaivoihin. Yksi ra- kennuksen syöksytorvista on kolhiintunut ja jätetty sadevesikaivon pintaan (kuva 18). Tämä vaurio on lähinnä esteettinen ja se voitaisiin korjata hyvinkin helposti.

Kuva 18. Kolhiintunut syöksytorvi

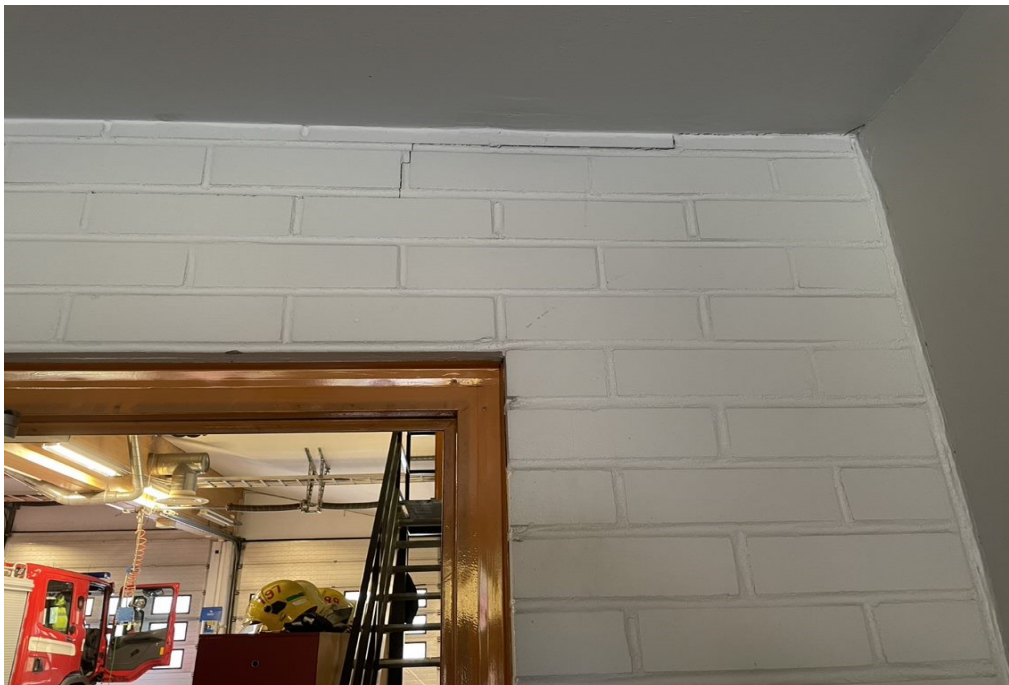
Väliseinät olivat pääosin hyvässä kunnossa muutamaa kohtaa lukuun ottamatta. Parissa kohtaa talotekniikalle tarkoitetut läpiviennit olivat hyvin rumalla tavalla toteutettuja. Myös ajoneuvohallin ja lämmönjakohuoneen välisen käytävän muurattu väliseinä oli oven yläpuolelta hieman haljennut (kuva 19). Halkeama oli pinnallinen ja johtuu luultavasti normaalista rakennuksen rakenteiden liikkumisesta lämpölaajenemisen ja kutistumisen syystä. Näistä mahdolliset läpiviennit tulisi siistiä ja muuratun seinän halkeama tulisi kitata ja maalata tarvittaessa.

Kuva 19. Tiilimuuratun seinän halkeama

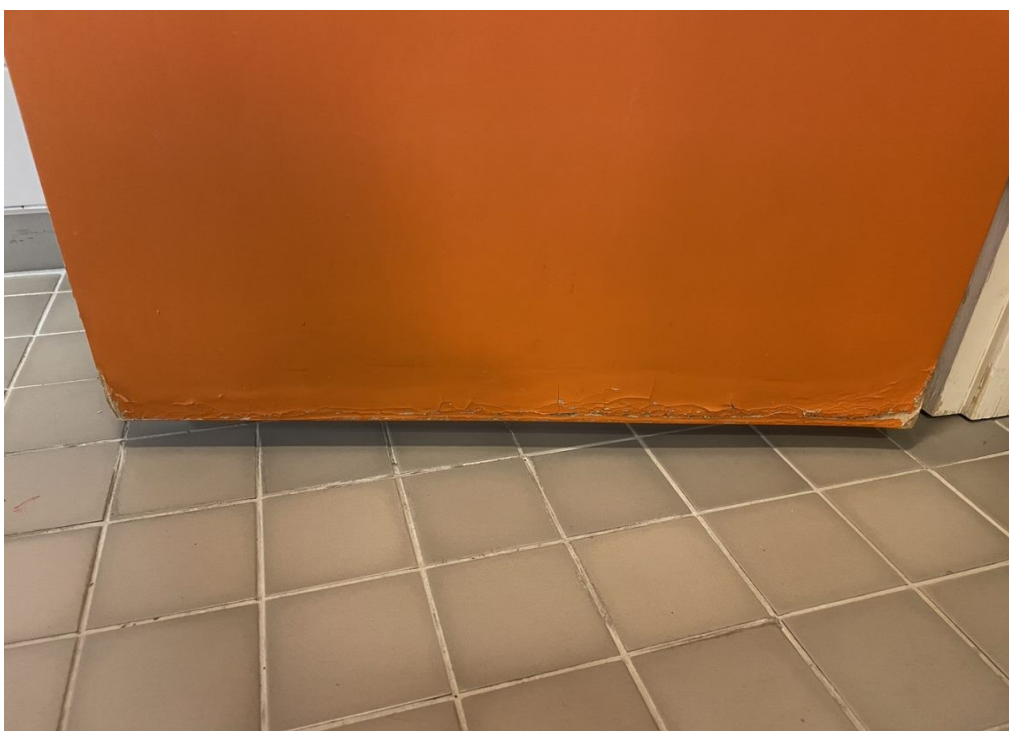
Väliovet ovat alkuperäiset ja niiden kunto on yleisesti hyvä. Suihkuosaston wc:n ovesa oli havaittavissa selkeää kosteusvauriota (kuva 20). Tämä ovi pitäisi vaihtaa. Välioville ei ole määritetty käyttöikä ja tässä ei voida soveltaa ulko-oville annettuja teknisiä käyttöikäjä erilaisen rasituksen vuoksi.

Kuva 20. Kosteusvauriosta kärsinyt väliovi

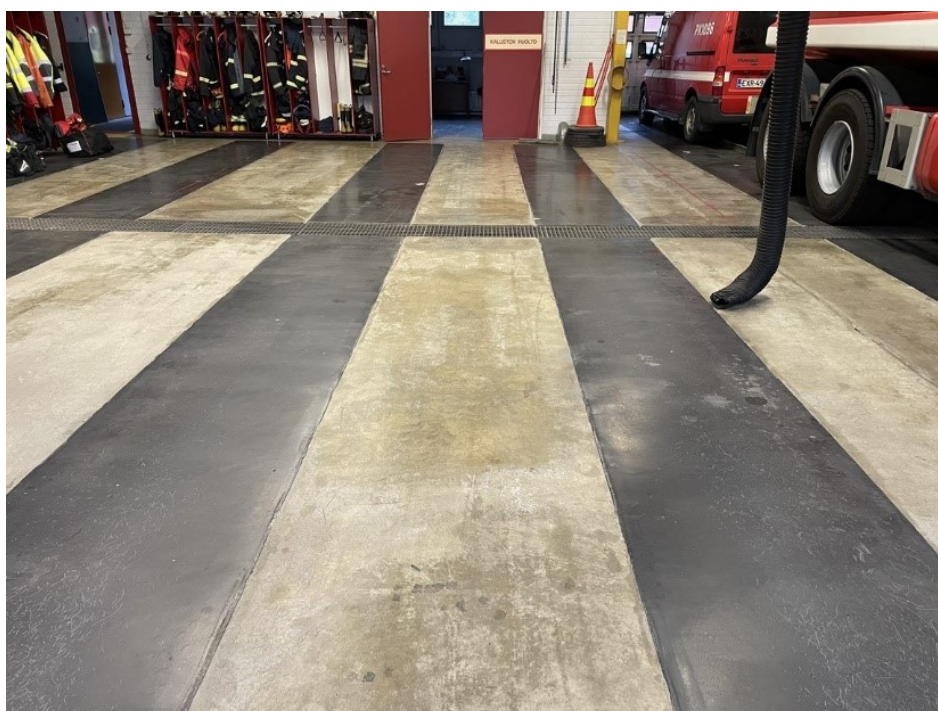
Rakennuksen lattioiden pintarakenteiden kunnossa oli todella paljon vaihtelevuuksia. Toimisto- ja oleskelutilojen lattioiden pinnat olivat hyvässä kunnossa. Ajoneuvohallin lattiapinnoite oli paikoittain todella kärsinyt ja ajoneuvojen ajourien kumiset pinnoitteet olivat halkeilleet (kuva 21). Näissä toimenpide-ehdotuksena on entisten pinnoitteiden poistaminen ja uusiminen vastaavalla pinnoitteella. Suihkuosaston lattialaattojen saumat pitäisi uusii paikoitellen. Saumoja oli korjailtu paikoitellen silikonilla, mutta kestäväenä ja pidempi ikäisenä ratkaisuna olisi korjata saumat lattiasaumalaastilla (liite 1, 16).

Kuva 21. Ajoneuvohallin huonokuntoiset kumiset ajourat ja pintamateriaali

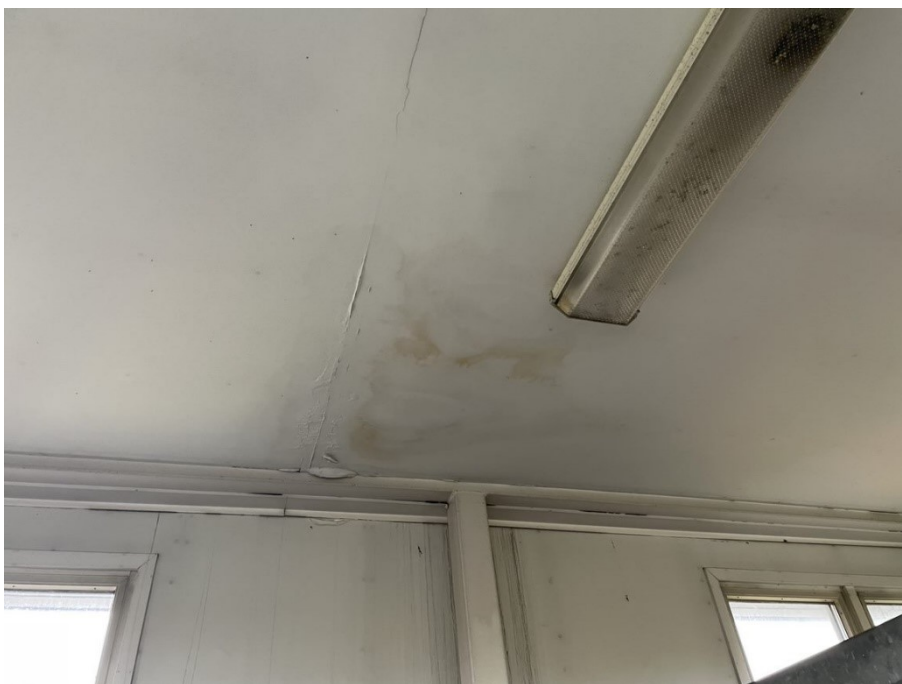
Sisä- ja alakatoissa oli pääosin käytetty kipsilevyjä ja osa katoista oli rapattu. Päivystystilan 05 kipsilevyrakenteisessa alakatossa oli vielä näkyvissä jo korjatun vesikattovuodon jälki (kuva 23). Tämä jälki tulisi korjata vaihtamalla osa alakattolevyä. Letkunkuivaustornin alakatossa oli myös huomattavissa tummentumaa, mikä voi viitata mahdolliseen vesikattovuotoon (kuva 22). Vesikattovuoto voisi olla hyvinkin mahdollinen, koska letkunkuivaustornin vesikaton PVC saumattua konepeltikatetta ei ole vaihdettu kumibitumikermikatteeseen. Tässä kohtaa olisi hyvä teettää tarkempi kuntotutkimus letkunkuivaustornin katosta ja

Kuva 22. Letkunkuivaustornin kattorakenteessa näkyvä tummentunut kohta

mikäli siinä on kosteusvaurio, letkunkuivaustornille tulisi tehdä vastaava kattoremontti kuin päärakennukselle.

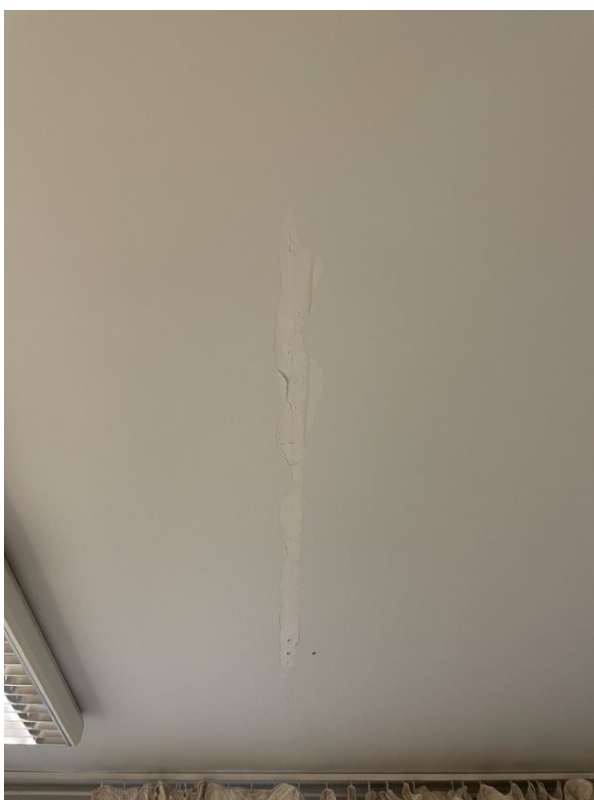
Kuva 23. Päivystystilan 05 katossa näkyvä vesivuodon korjauskohta.

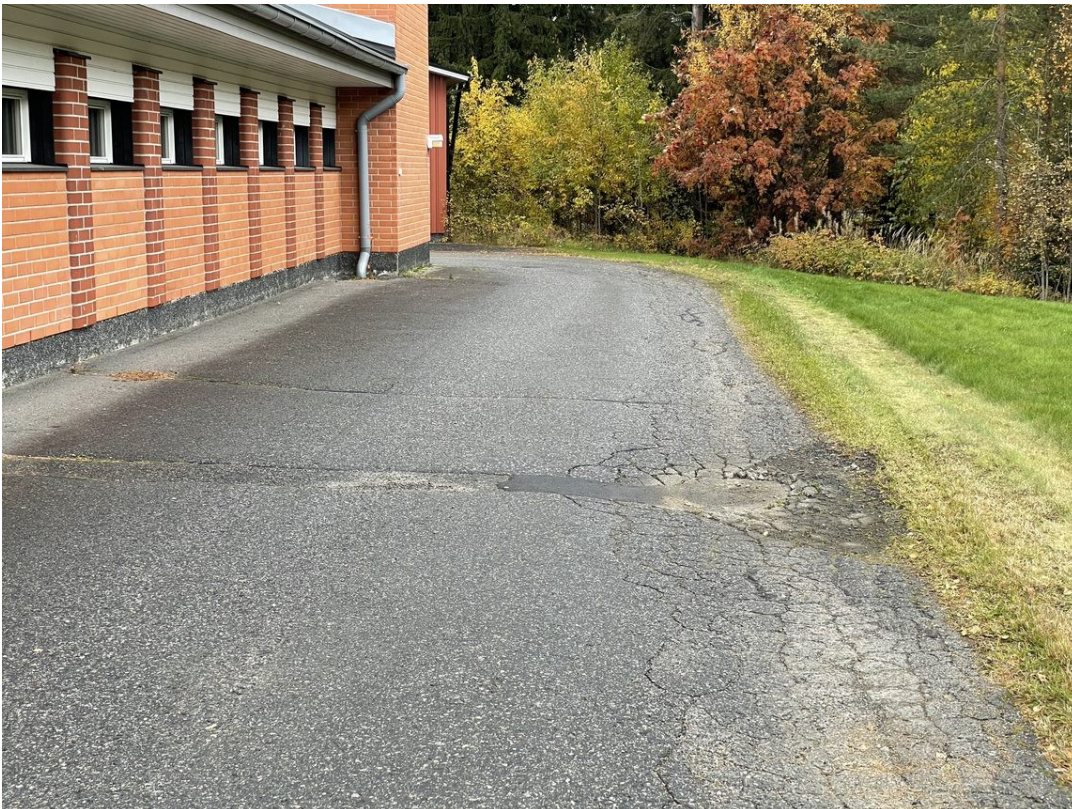
Piha on asfaltoitu ja asfaltti on pääosin tyydyttävässä kunnossa. Asfaltin liittymäkohta nurmikkoon rakennuksen itäpuolen osalla on routunut, mutta tämä ei aiheuta toimenpiteitä.

(Kuva 1. Pahoin routunut asfaltti)

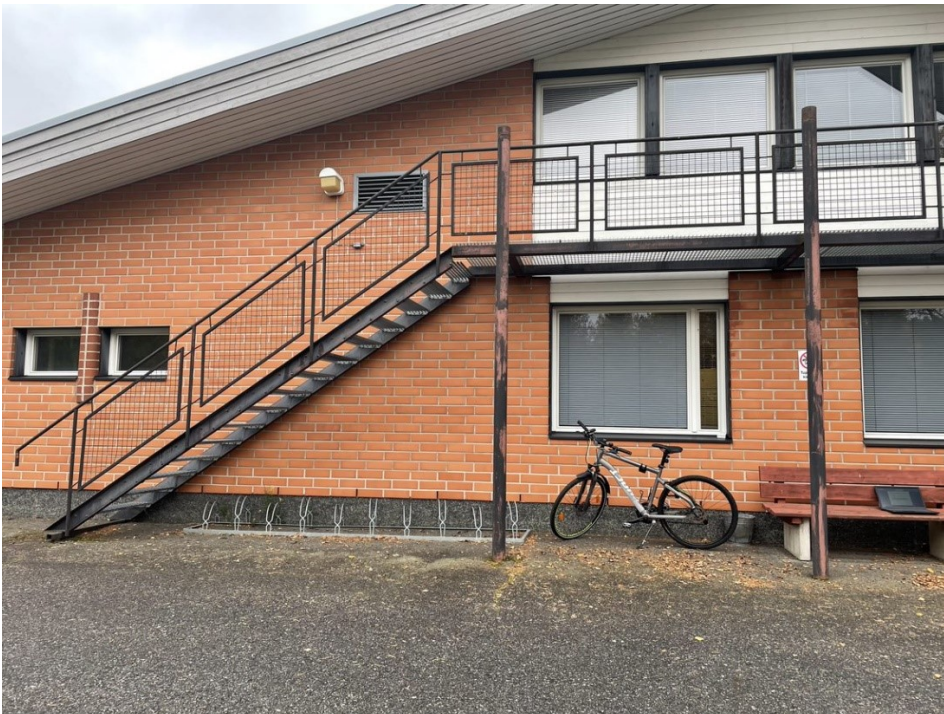
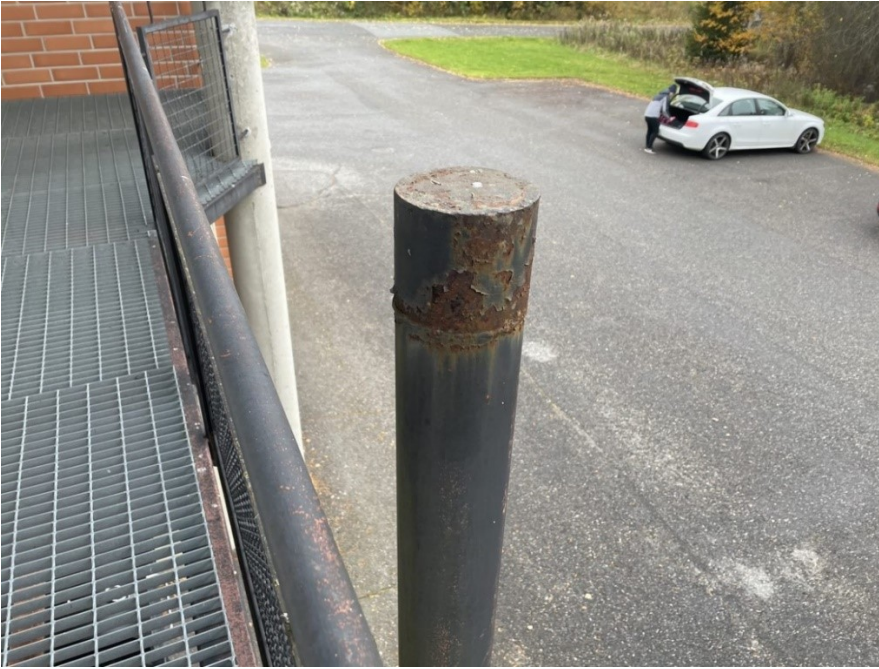
Paloaseman ulkopuolisia rakenteita ovat teräksestä tehty ”luhtikäytävä” ja letkunkuivaus-tornin teräsrakenteinen parveke. Ulkopuoliset rakenteet ovat tyydyttävässä kunnossa. Teräspilarien maalaus on kosteudesta johtuen kulunut, sekä teräspilarien päät ruostuneet.

(Kuva 2. Rakennuksen ”luhtikäytävän” ruostuneet teräspilarit ja irronnut maali)

(Kuva 3. Ruostunut teräspilari)

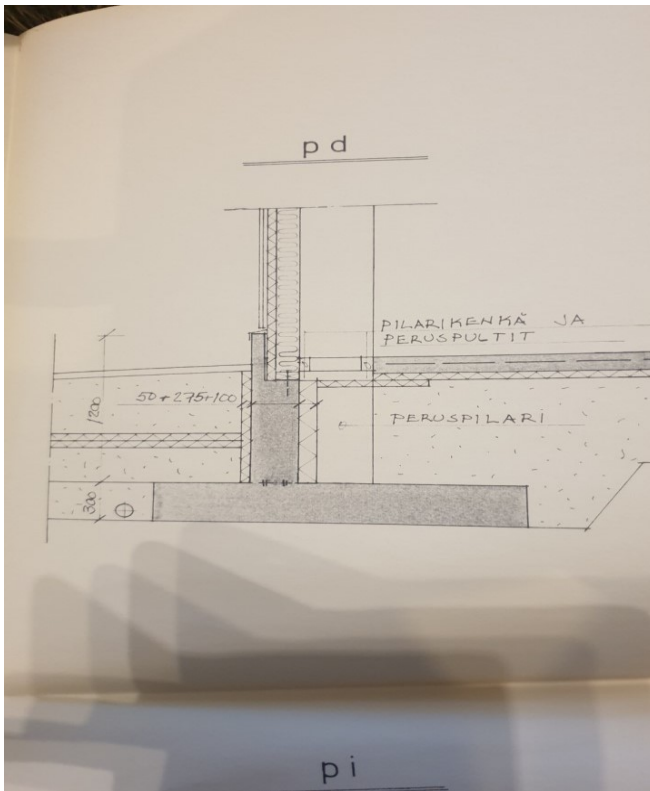
Salaojat ovat tiilestä tehtyjä salaojaputkia. Salaojat ovat muutamien leikkauspiirustusten mukaan anturoiden tasalla mikä voi aiheuttaa anturan kastumisen. Salaojat ovat todennäköisesti lähellä teknisen käyttöiän loppupäätä.

(Kuva 4. Rakenneleikkaus rakennuksen keskilinjan perustuksista)

- **Salaojat:** Tiilestä tehtyjen salaojaputkien vaihto muovisiin salaojaputkiin.
- **Ulkoseinät ja julkisivupinnat:** Lautaverhoiltujen julkisivujen maalaus ja tarvittaessa vaihto. Vuotaneen palopostin tiilijulkisivun kuntotutkimus ja eteneminen kuntotutkimuksen mukaan. Mikäli kuntotutkimuksessa paljastuu vaurioita, edetään korjaussuunnitelman mukaan.

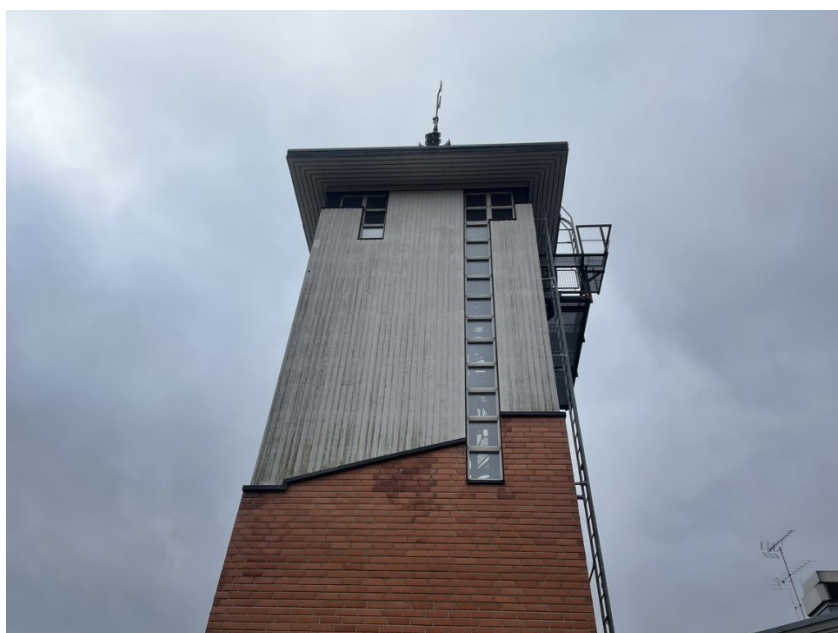
Ulkoseinissä ei havaittavissa vaurioita. Julkisivu materiaalit ovat pääosin hyvässä kunnossa, lukuun ottamatta letkunkuivaustornin puujulkisivua mistä maali on halkeillut kosteuden syynä. Myös rakennuksen ulkoseinässä sijaitsevan vesipisteen ympäröivä tiilijulkisivu altistuu kosteudelle ja siinä on merkkejä kosteusvauriosta. Muutamissa kohdissa havaintona julkisivu muurauksessa oli tuuletusrakojen tukkiutuminen.

(Kuva 5. Letkunkuivaustornin julkisivu)

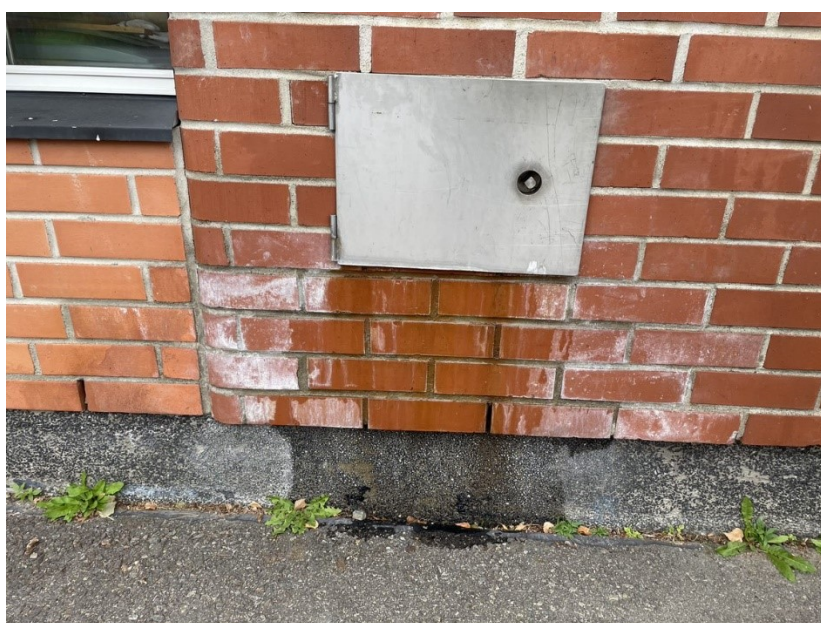
(Kuva 6. Palopostin kastuneet tiilet ja sokkeli)

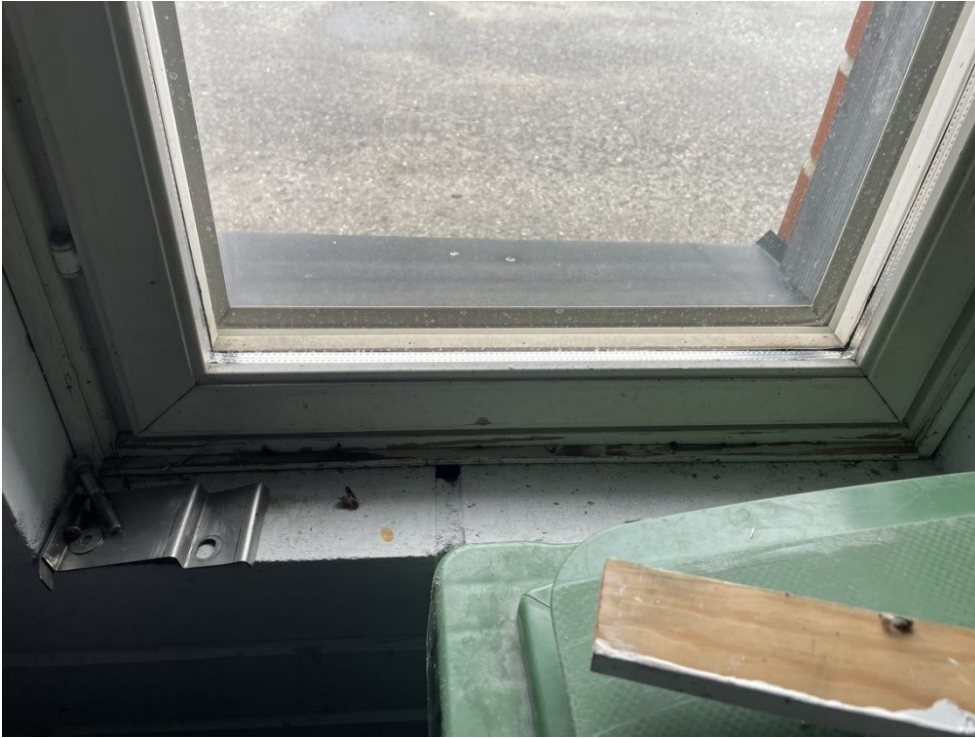
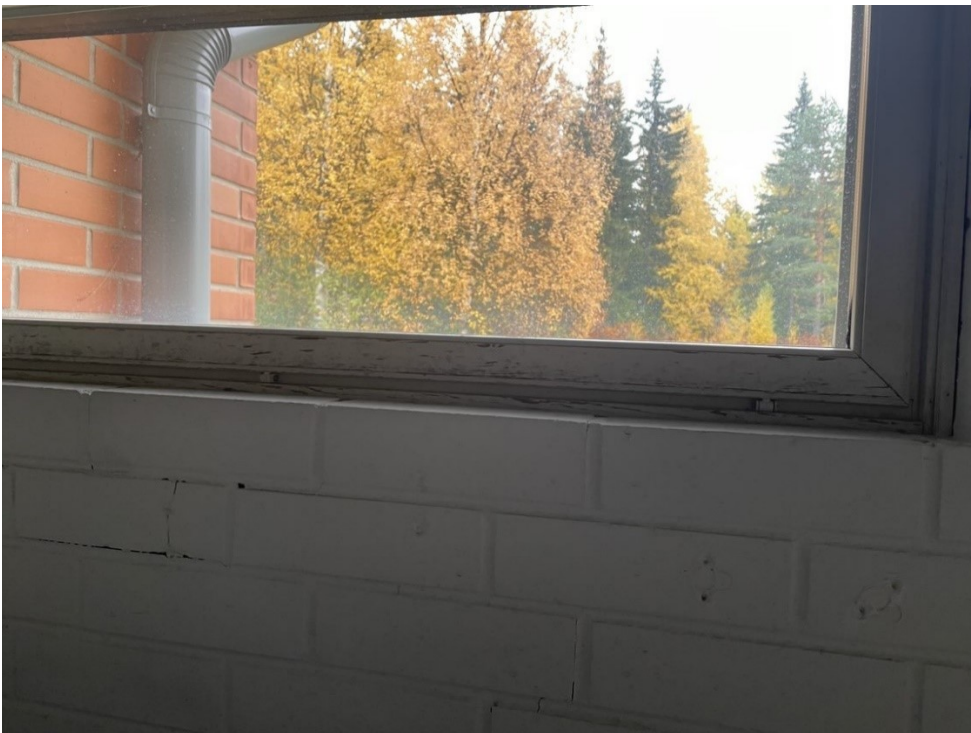
Ikkunat ovat muuten hyvässä kunnossa, mutta pesulinjaston ikkunan sisäpuitteet ovat kärsineet kosteudesta.

(Kuva 7. Pesualtaiden viereinen ikkuna)

(Kuva 8. Pesualtaiden yläpuolella oleva ikkuna)

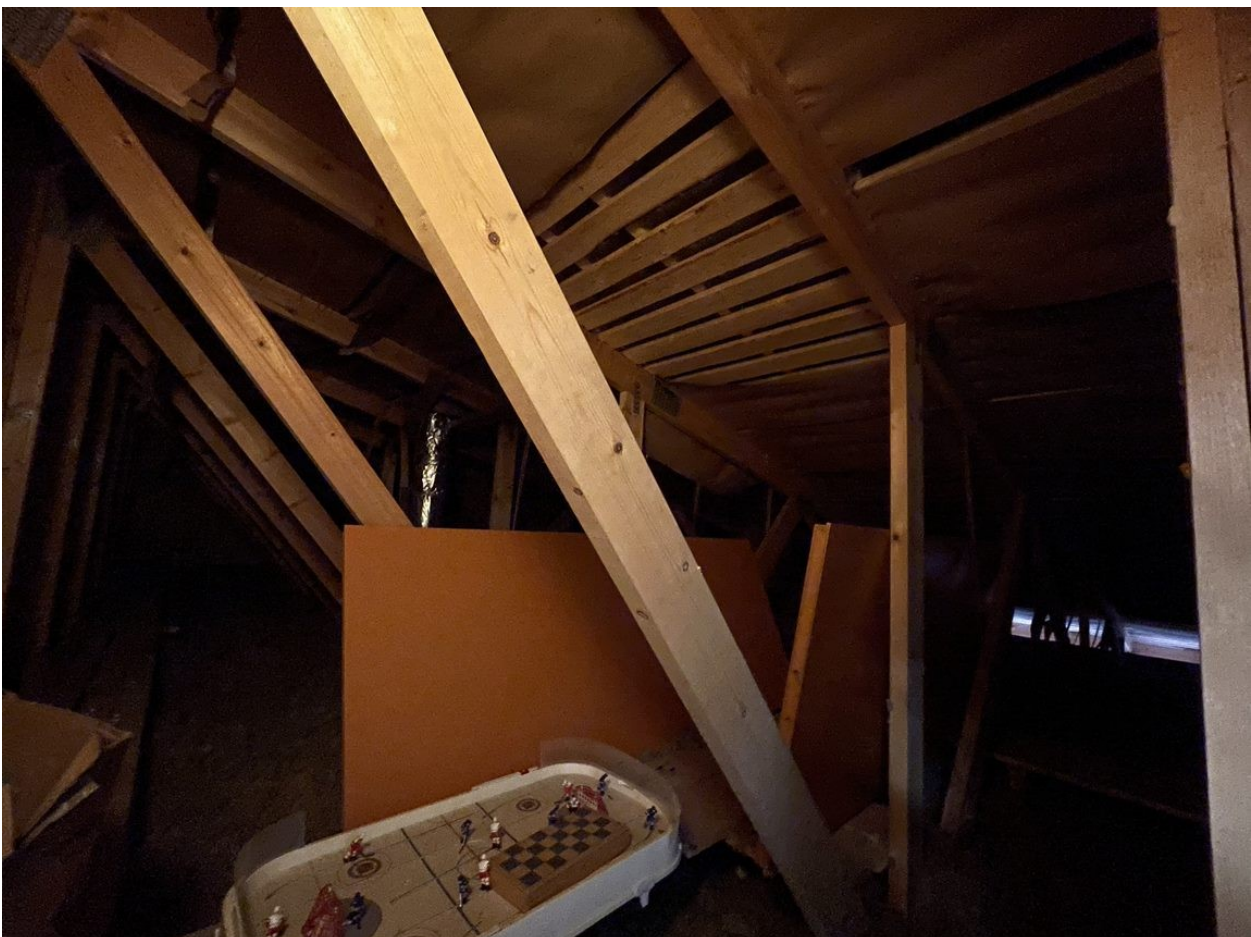
Kohteeseen on tehty vesikattoremontti johtuen aikaisemmista vesivuodoista. Remontissa korvattiin vanha peltikate uudella huopakatteella. Kattorakenteen tuuletusta on myös parannettu. Jostain kohdista pahvinen aluskatepaperi on puutteellinen.

(Kuva 9. Kattorakenteen irronnut aluskatepaperi)

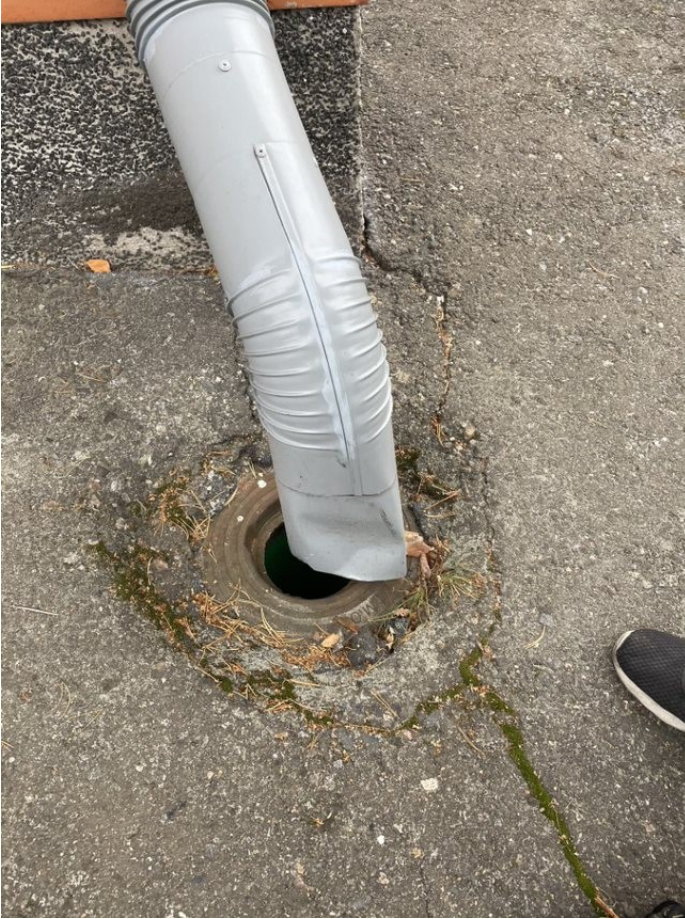
Vesikourut ja syöksytorvet pääosin hyvässä kunnossa, muutamassa kohdassa syöksytorvi on puristunut kasaan.

(Kuva 11. Kolhiintunut syöksytorvi)

- **Räystäsrakenteet:** Ei toimenpiteitä
- **Vesikourut ja syöksytorvet:** Rutistuneen syöksytorven oikaiseminen
- **Väliseinät:** Läpivientien siistiminen. Halkeamien paikkaus ja maalaus.

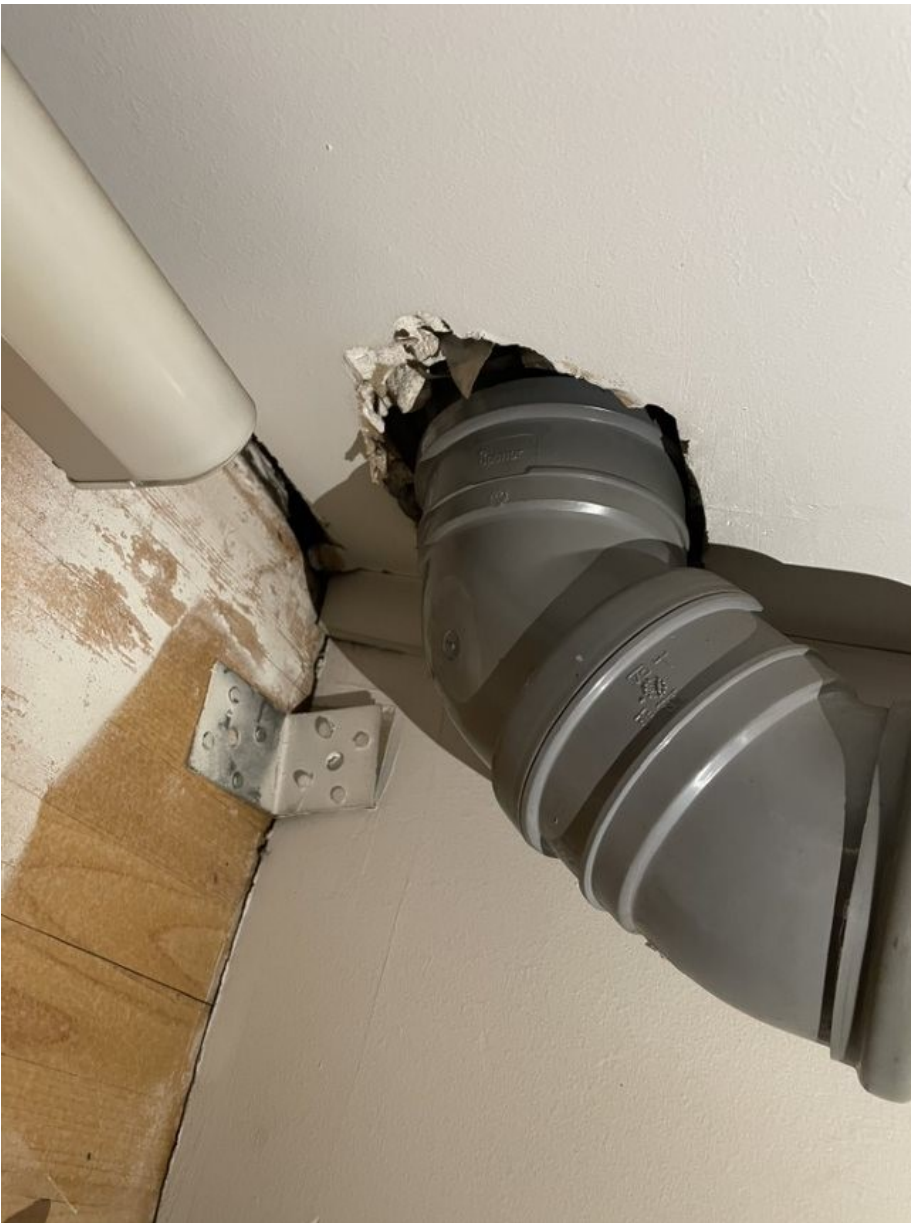
Väliseinät ovat tyydyttävässä kunnossa, osa läpivienneistä on tiivistämättä ja ne on tehty epäsiististi. Ajoneuvohallin ja lämmönjakohuoneen välisen käytävän muuratun seinän sauma hieman haljennut.

(Kuva 12. Epäsiististi tehty viemäriläpivienti)

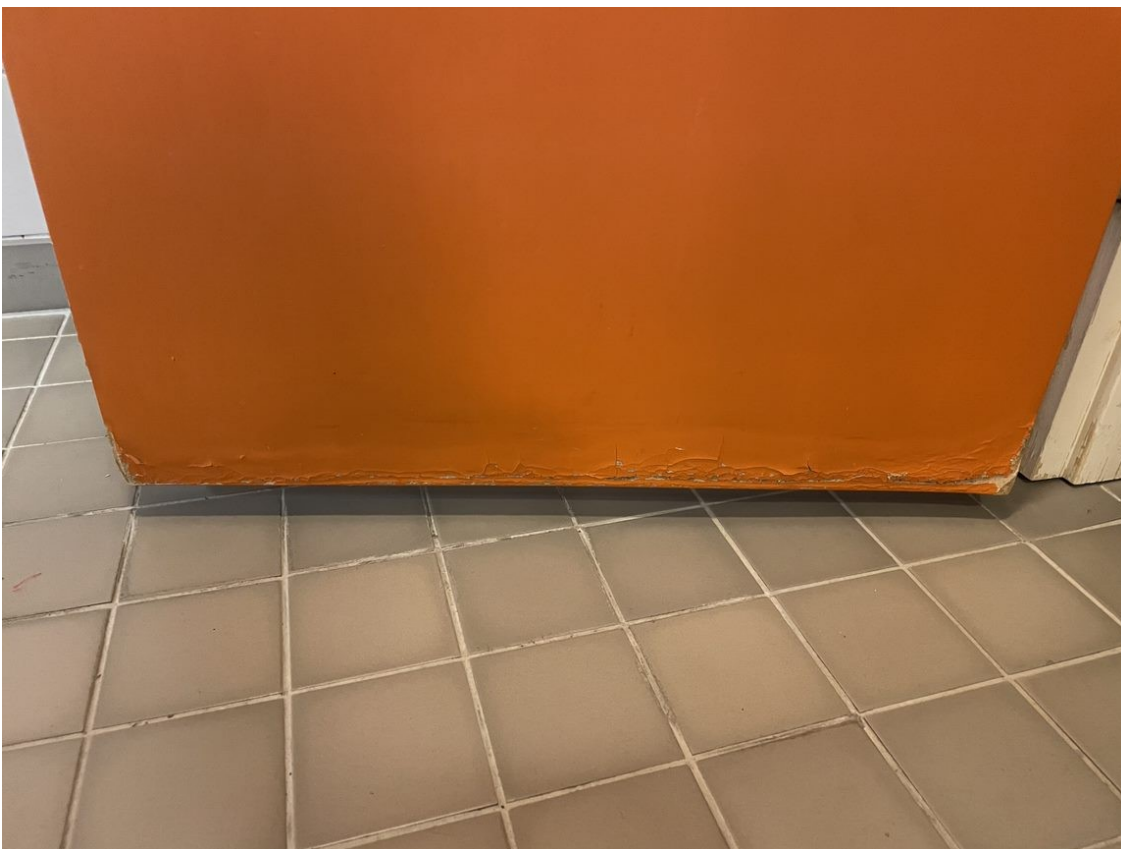
Väliovet ovat tyydyttävässä kunnossa, lukuun ottamatta suihkuosaston wc:n ovea, jonka alaosa on kärsinyt kosteudesta.

(Kuva 13. Suihkuosaston wc:n kastunut ovi)

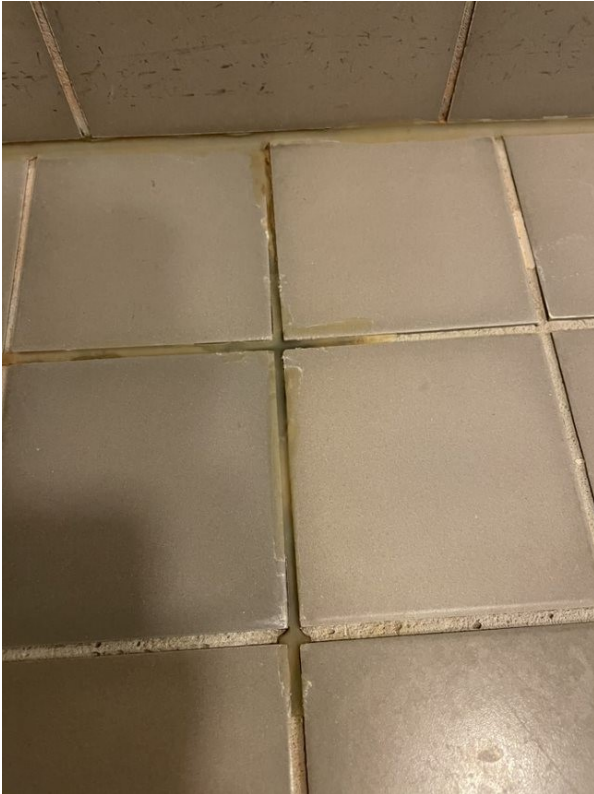
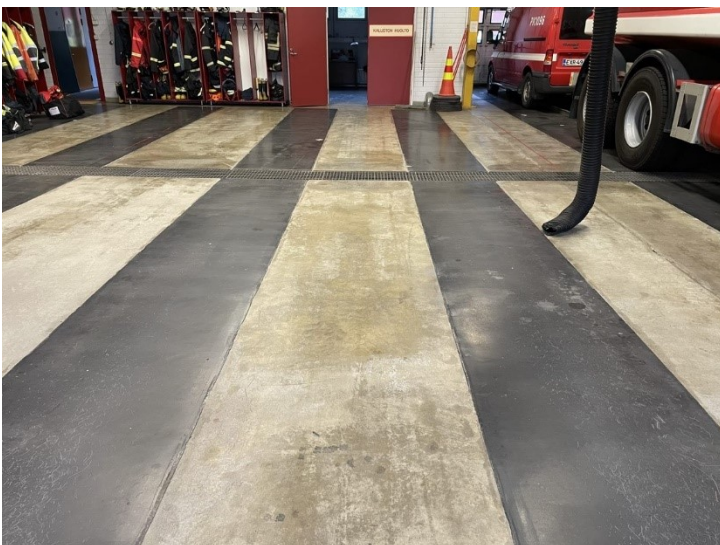
Pääosin tyydyttävässä kunnossa, ajoneuvohallin lattian pinnoite todella kulunut ja suihkuosaston lattialaattojen saumoissa on puutteita.

(Kuva 14. Suihkun lattialaattojen saumaa korjattu silikonilla)

(Kuva 15. Ajoneuvohallin lattian pinta on halkeillut ja huonossa kunnossa)

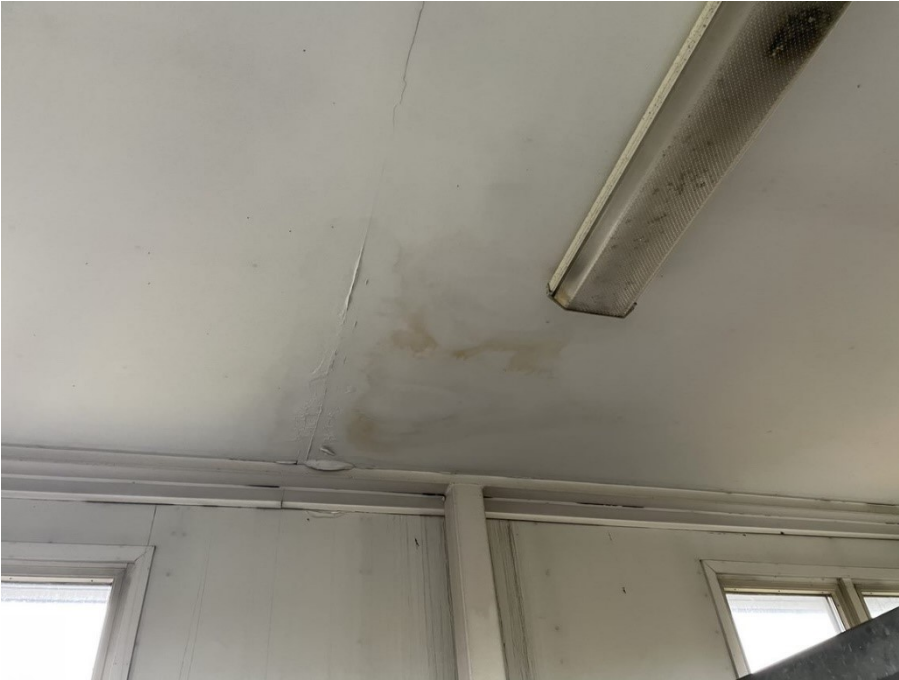
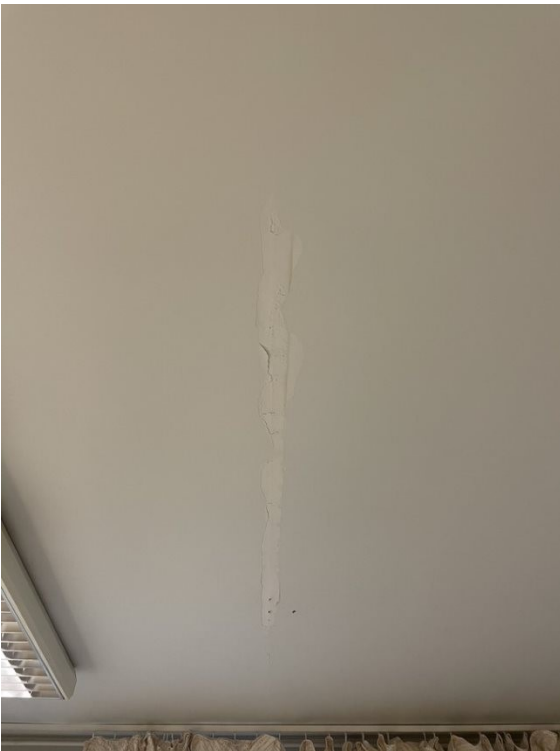
Sisä- ja alakatot ovat tyydyttävässä kunnossa, kosteusvaurio letkunkuivaustornin alakatossa ja vanhan vuotokohdan paikkaus näkyvissä päivystyshuoneessa.

(Kuva 16. Letkunkuivaustornin katossa ollut vuoto)

(Kuva 17. Toimistotilan alakatossa jo korjatun kattovuodon aiheuttama jälki)
