Noljakan ostoskeskuksen kunto- arvio

Markus Pesonen
Jani Vepsäläinen

Opinnäytetyö, joulukuu 2021

Toimeksiantaja
Master Kodit Oy

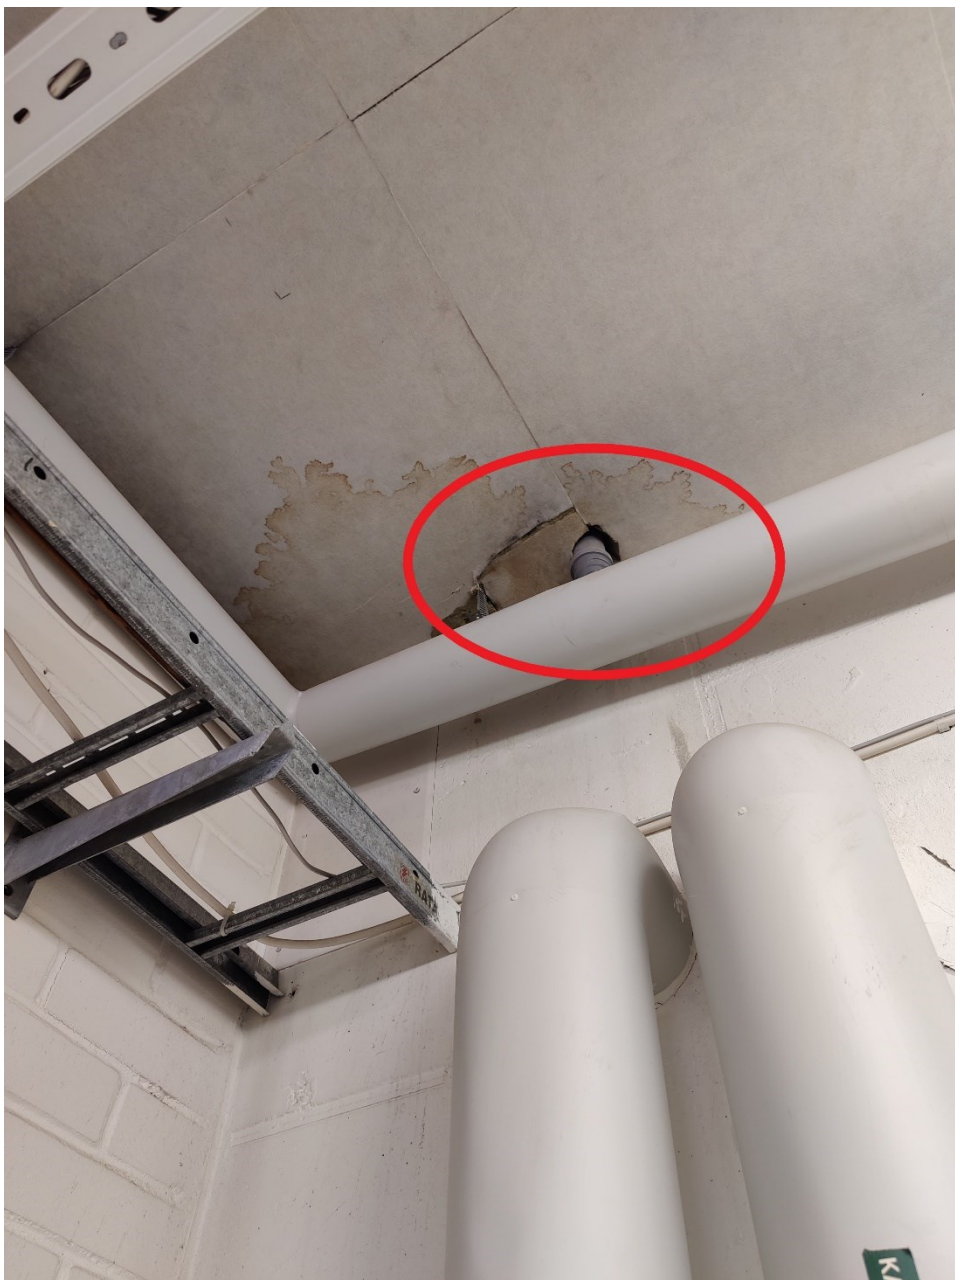
Kellarikerroksen lämmönjakuhuoneessa havaittiin vesivuoto/kosteusvaurio viemäriputken läpiviennissä (kuva 4) ja mahdollinen lattialaatan painuma nurkassa (kuva 5). Muutoin kyseisessä huoneessa ei ollut normaalista kulumisesta poikkeavia vaurioita. Myöskään sähköpääkeskuksessa ei havaittu rakenteellisia vaurioita.

Kuva 4. Lämmönjakohuoneen viemäriputken läpiviennin vuotokohta.

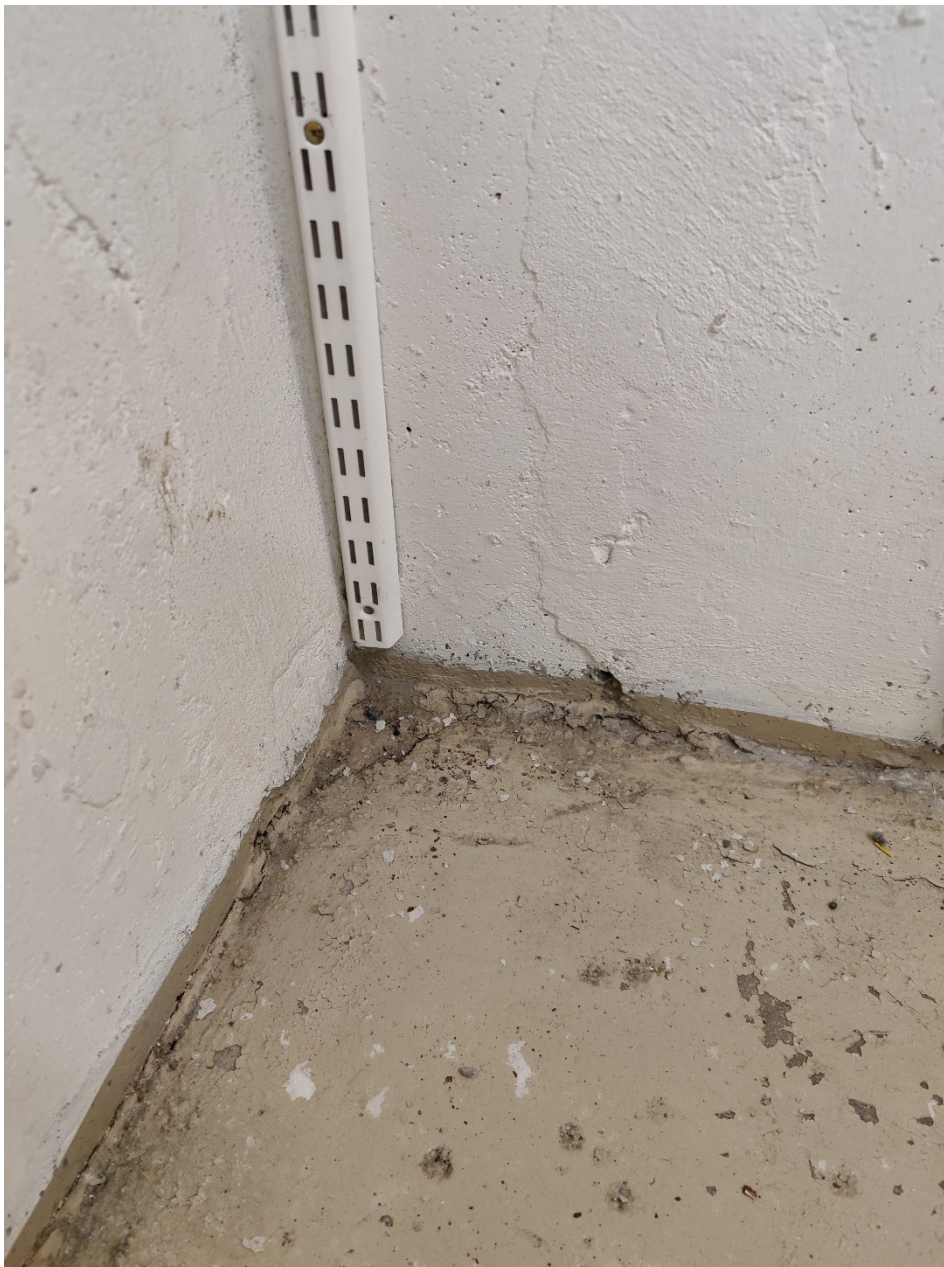
Kuva 5. Lämmönjakuhuoneen lattialaatan mahdollinen painuma.

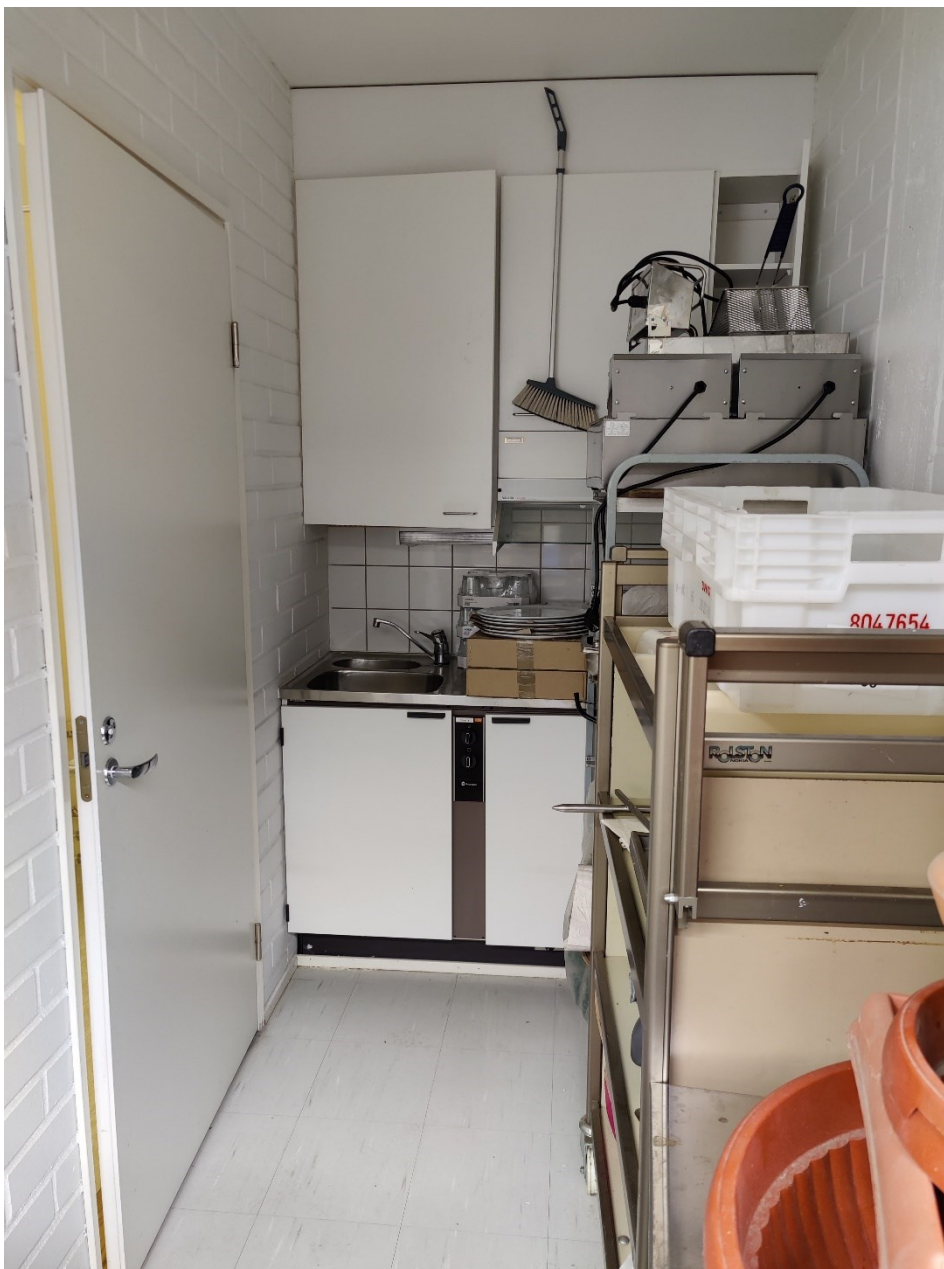
Kellarikerroksen keittiössä havaittiin pistävää hajua, jonka epäiltiin tulevan lattia-kaivosta/viemäristä (kuva 6). Kyseinen keittiö ei ole ollut aktiivisessa käytössä. Keittiön vieressä oleva WC oli silmämääräisesti kunnossa.

Kuva 6. Kellarikerroksen keittiö, jossa havaittiin viemäristä tulevaa poikkeavaa hajua.

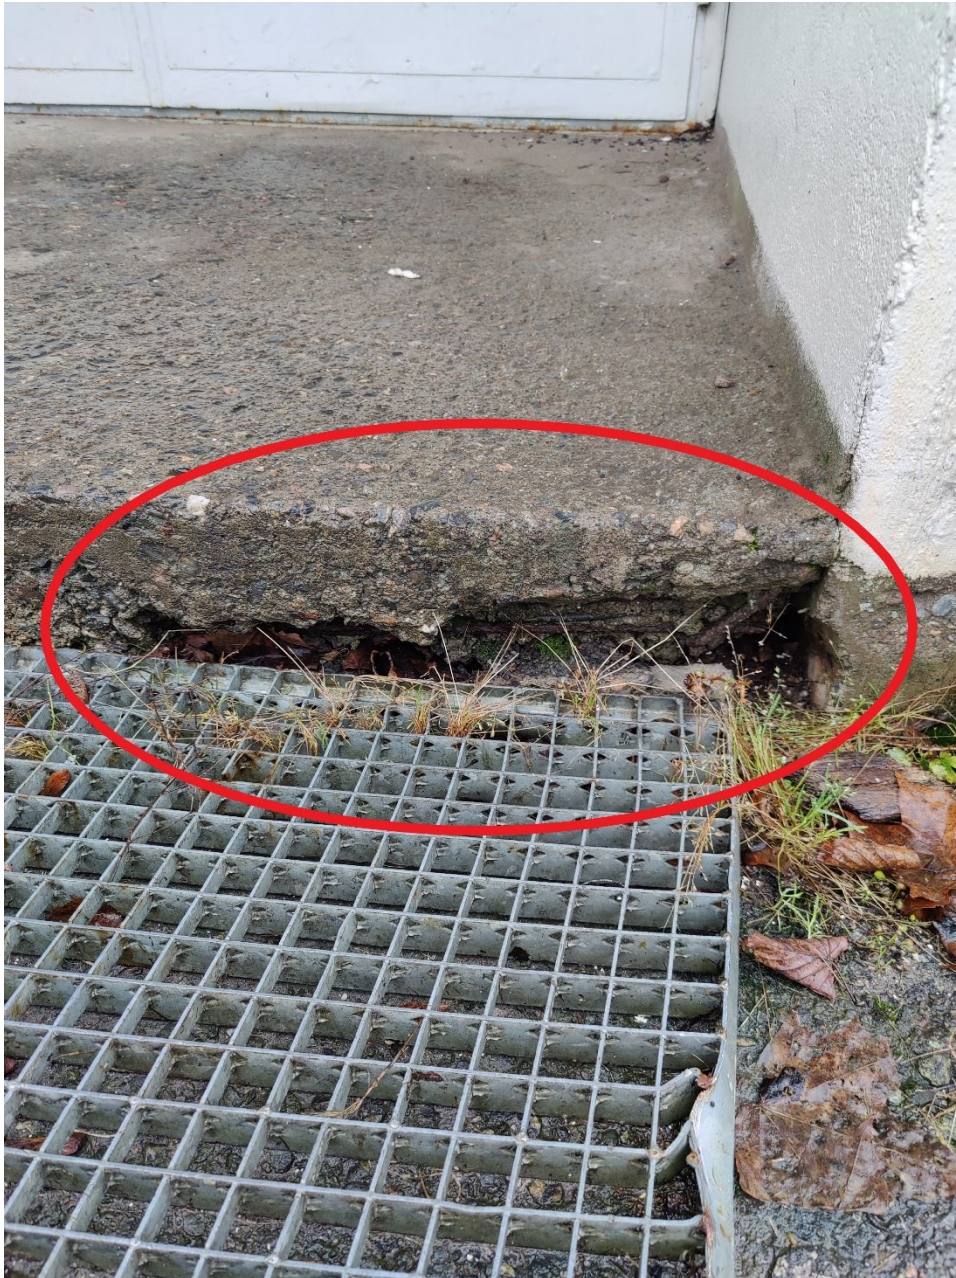
Kellarikerroksen B-osion sisäänkäynnin betonilaatan havaittiin olevan lohjennut nurkastaan (kuva 7).

Kuva 7. Betonilaatan nurkan lohkeama.

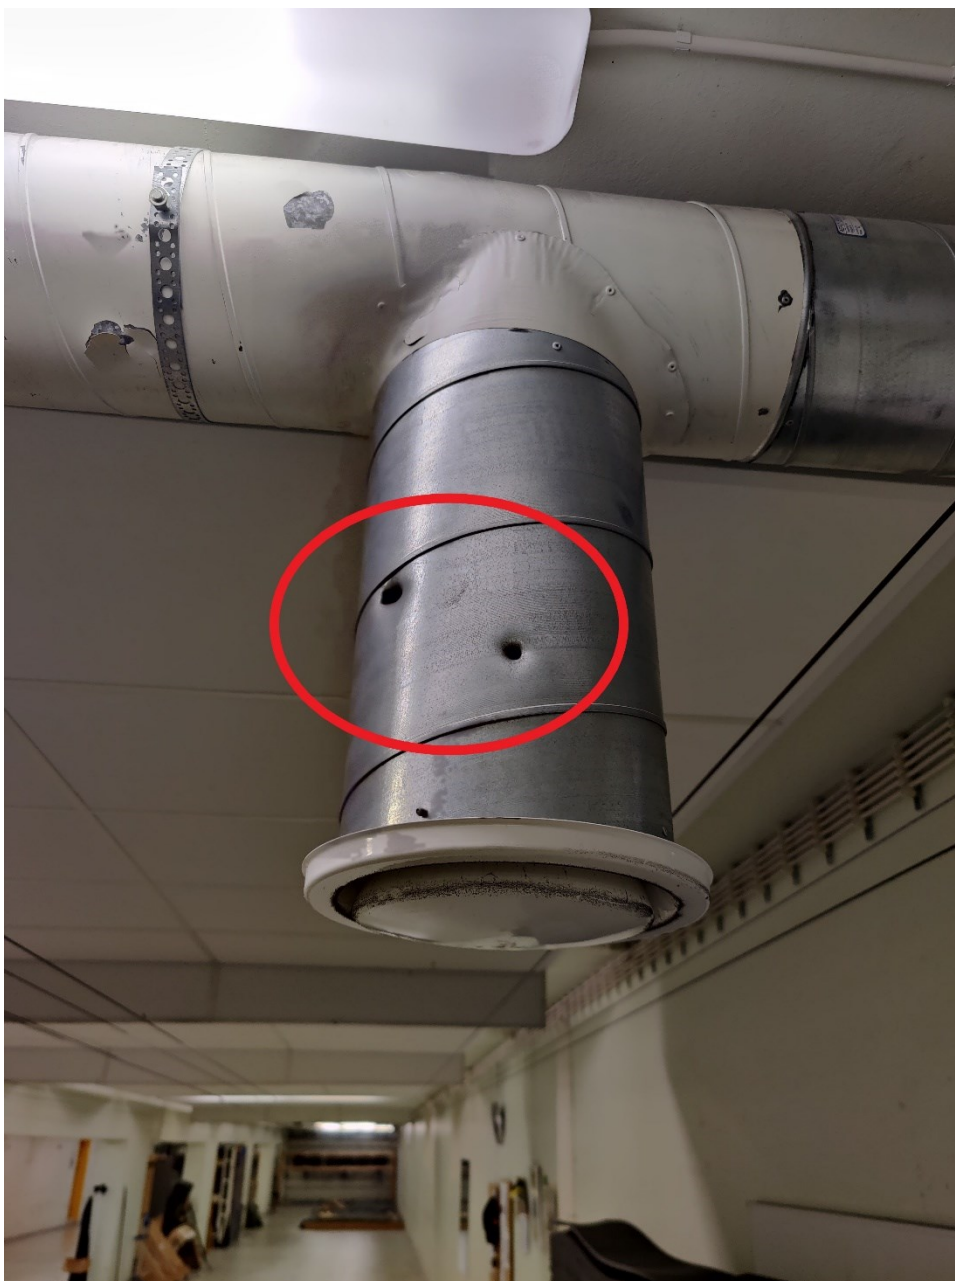
Ampumaradalla oli havaittavissa käyttötarkoituksesta aiheutuvaa kulumaa muun muassa luodin reikiä ilmanvaihtoputkissa ja raapaisuja seinissä (kuva 8). Muutoin ampumaradan seinät ja lattia olivat kunnossa normaali kuluma mukaan lukien.

Kuva 8. Luodin aiheuttamia reikiä poistoilmaventtiilissä.

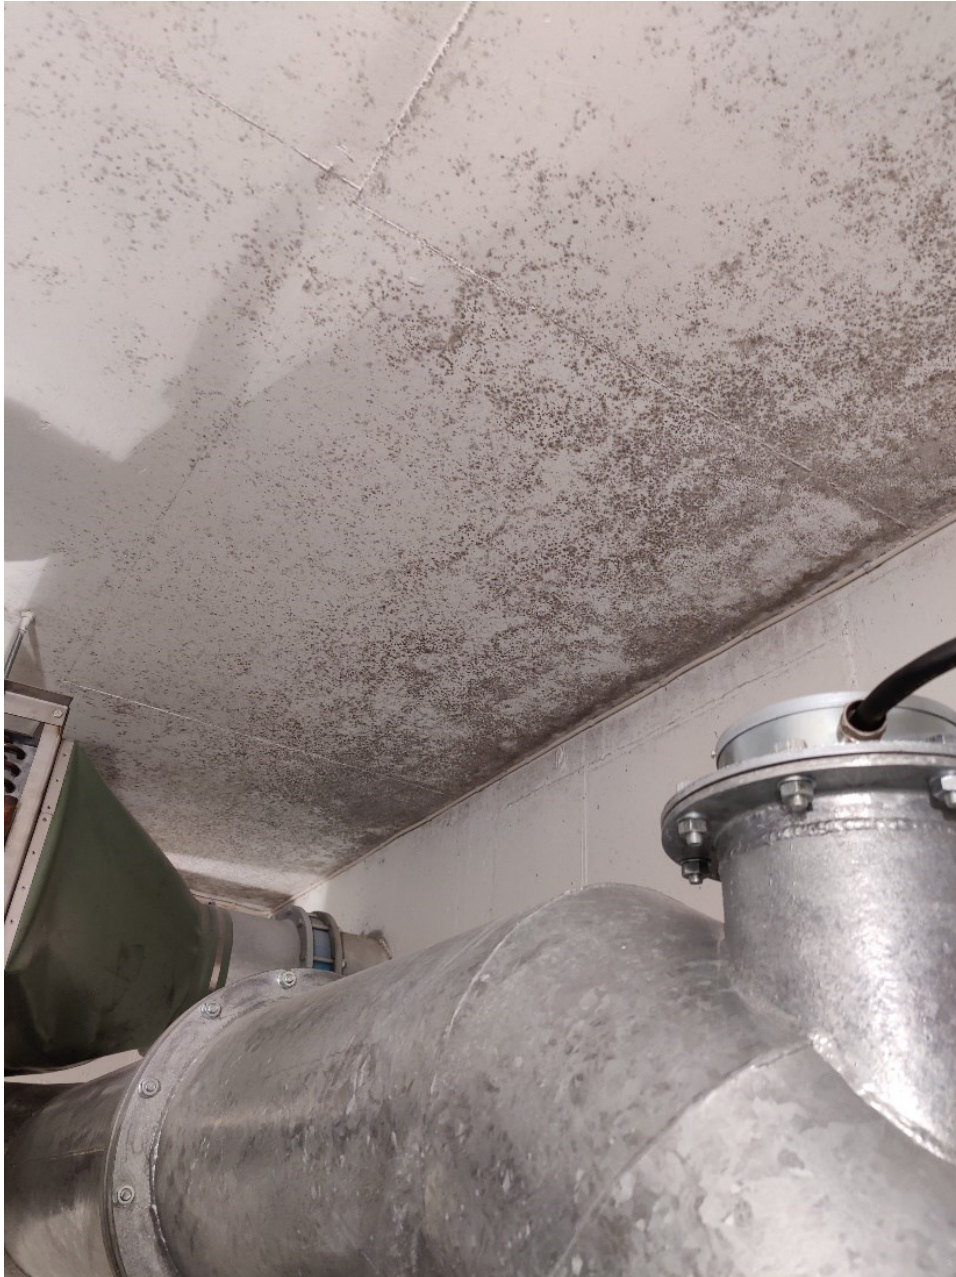
Käytävän ja IV-konehuoneen välisessä seinässä havaittiin kosteuden aiheuttamaa mikrobikasvustoa (kuva 9).

Kuva 9. Mikrobikasvustoa kellarikerroksen IV-konehuoneen katossa.

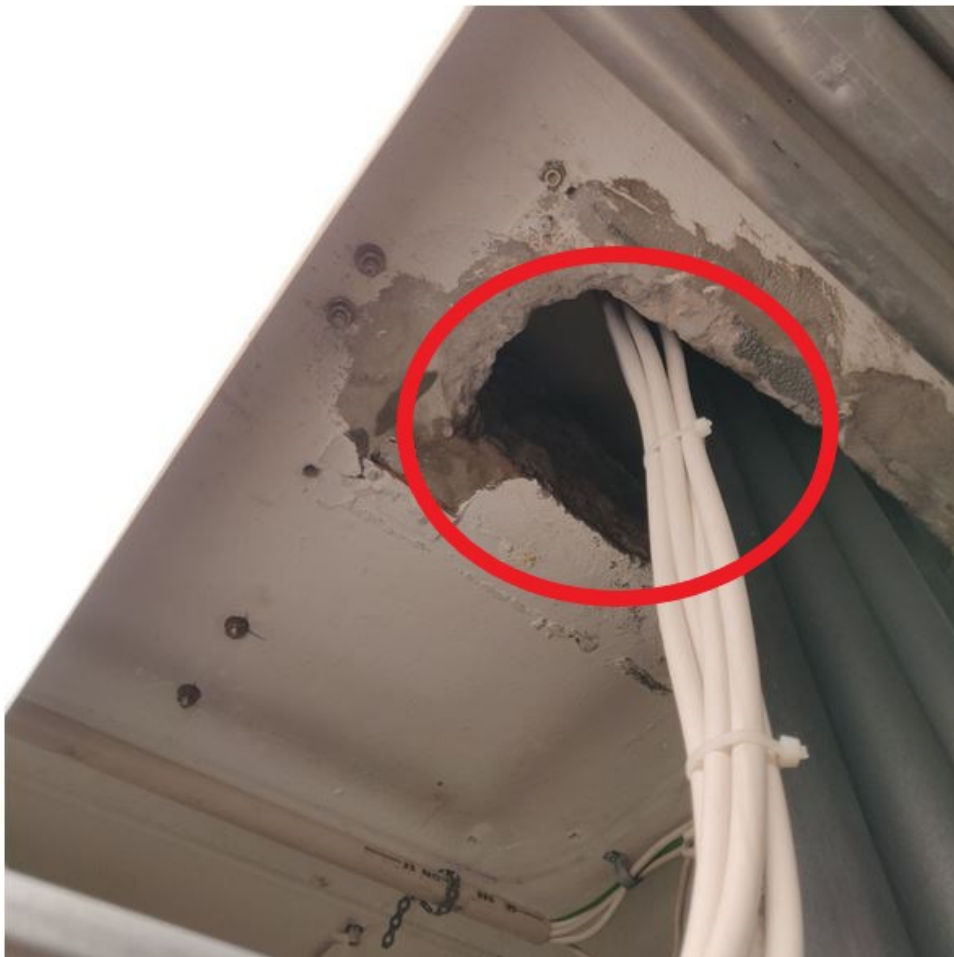
Kattokerroksen kompressorikonehuoneen katosta havaittiin vuotavan vettä sähköjohtojen läpiviennin kohdalta jo katselmuskäynnillä (kuva 10).

Kuva 10. Kompressorikonehuoneen sähköjohtojen läpiviennin vuotokohta

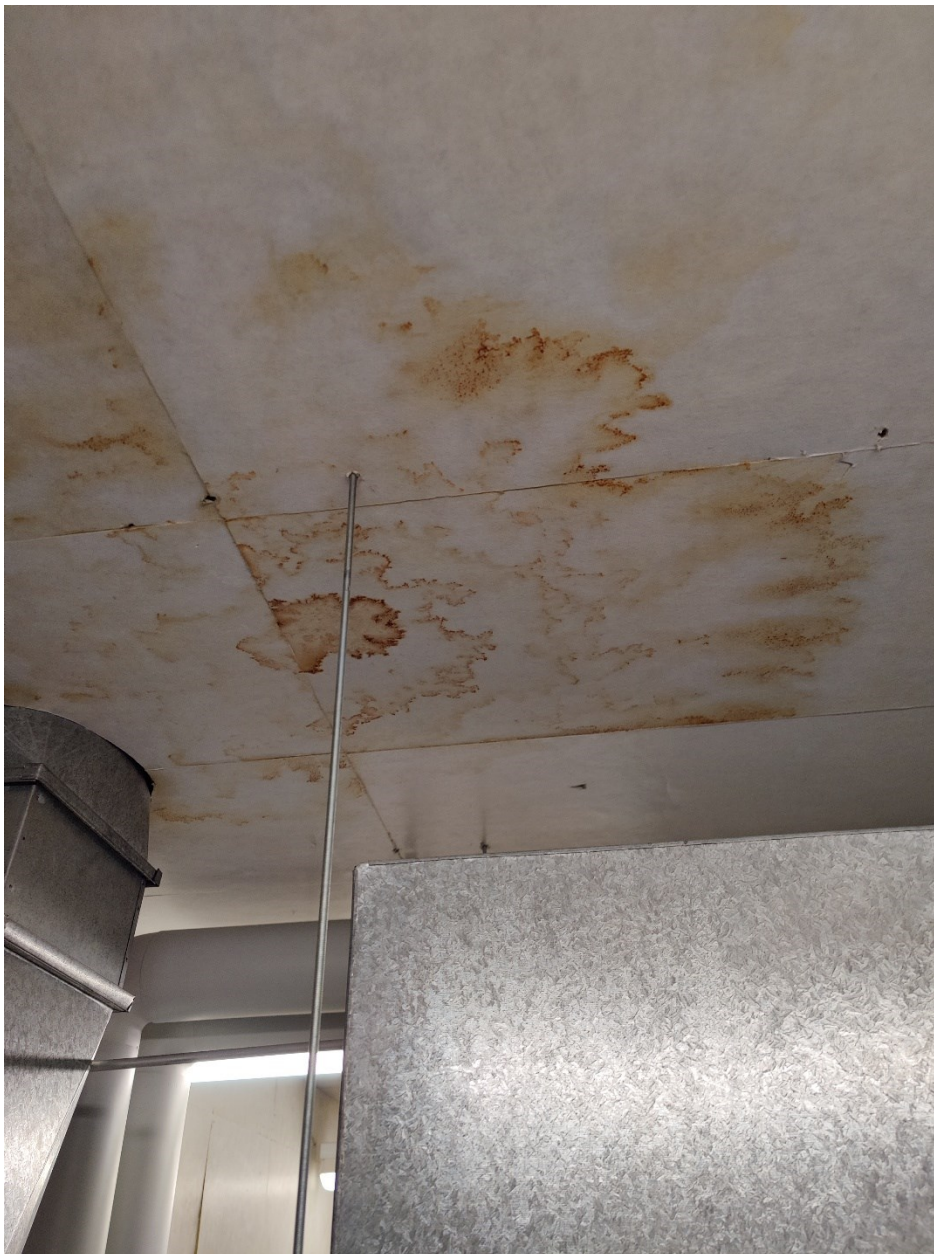
IV-konehuoneen pintarakenteissa oli myös havaittavissa kosteusvauriota. Vesi on tullut läpivienneistä läpi ja syövyttänyt IV-konehuoneen äänieristelevyjä (kuva 11).

Kuva 11. Kattokerroksen IV-konehuoneen katossa havaittiin kosteutta.

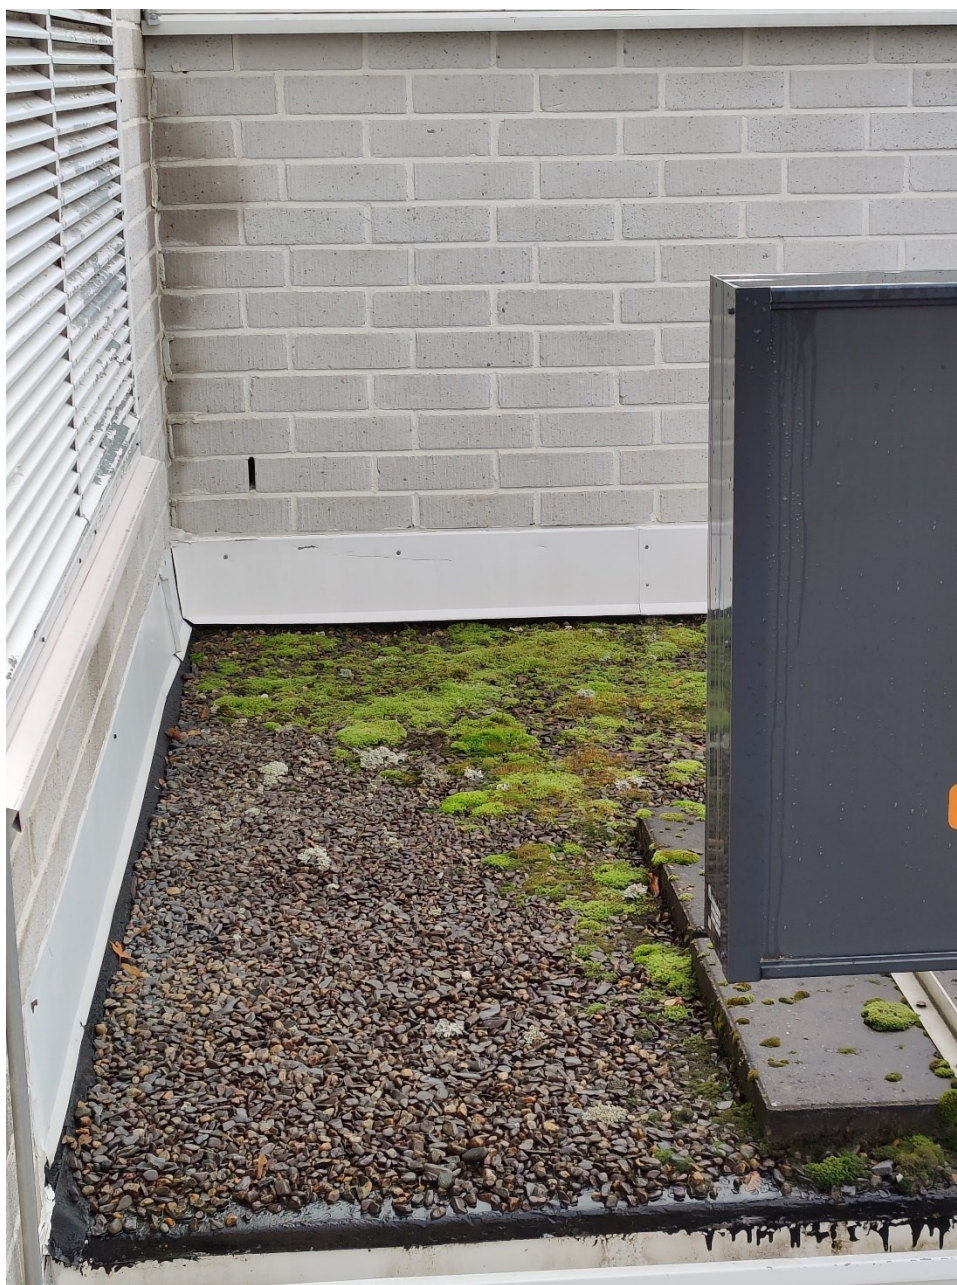
Huopakatetun vesikaton päällä oli paljon karkeajakoista soraa ja paikoitellen havaittiin runsasta sammalkasvustoa (kuva 12).

Kuva 12. Vesikaton karkearakeinen sora ja sammalkasvustoa.

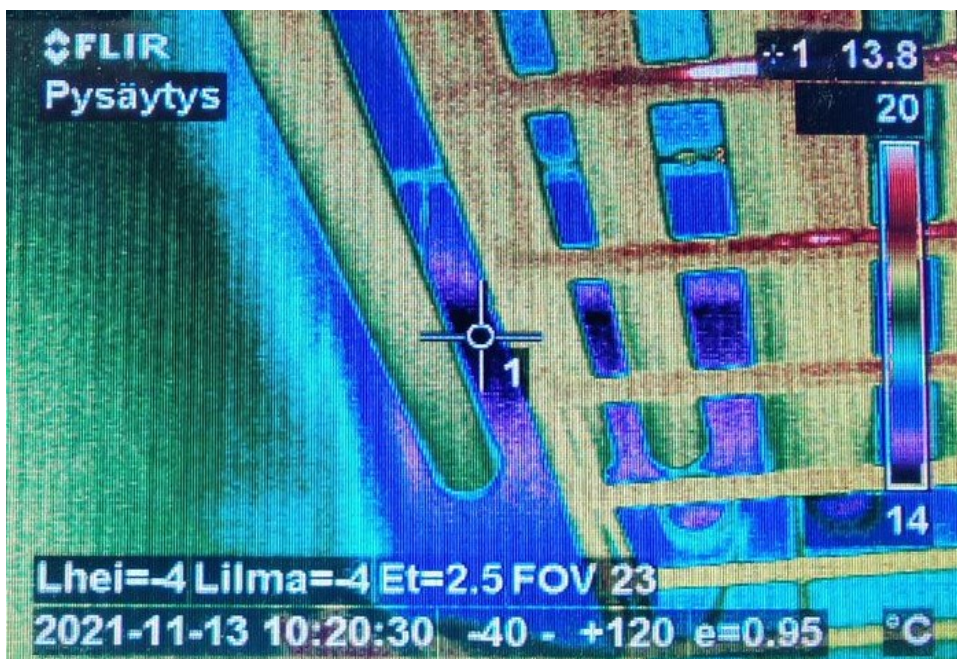
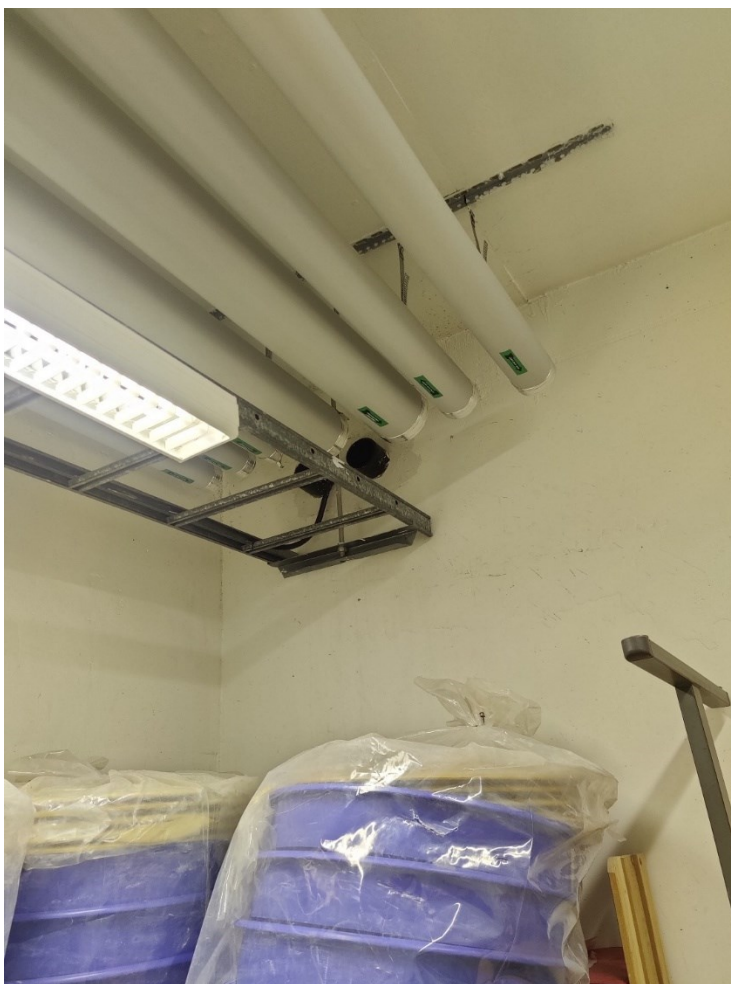
Kellarin kiinteistövarastossa havaittiin katon ja seinän välisessä saumakohdassa lämpövuotoa. Vuotokohdan lämpötilaksi havaittiin 13,8 °C, joten lämpötilaero huoneiston lämpötilaan verrattuna oli 6,2 °C (kuva 13 ja 14).

Kuva 13. Lämpövuotoa kiinteistövaraston saumassa.

Kuva 14. Kameralla otettu kuva lämpövuotosaumasta.

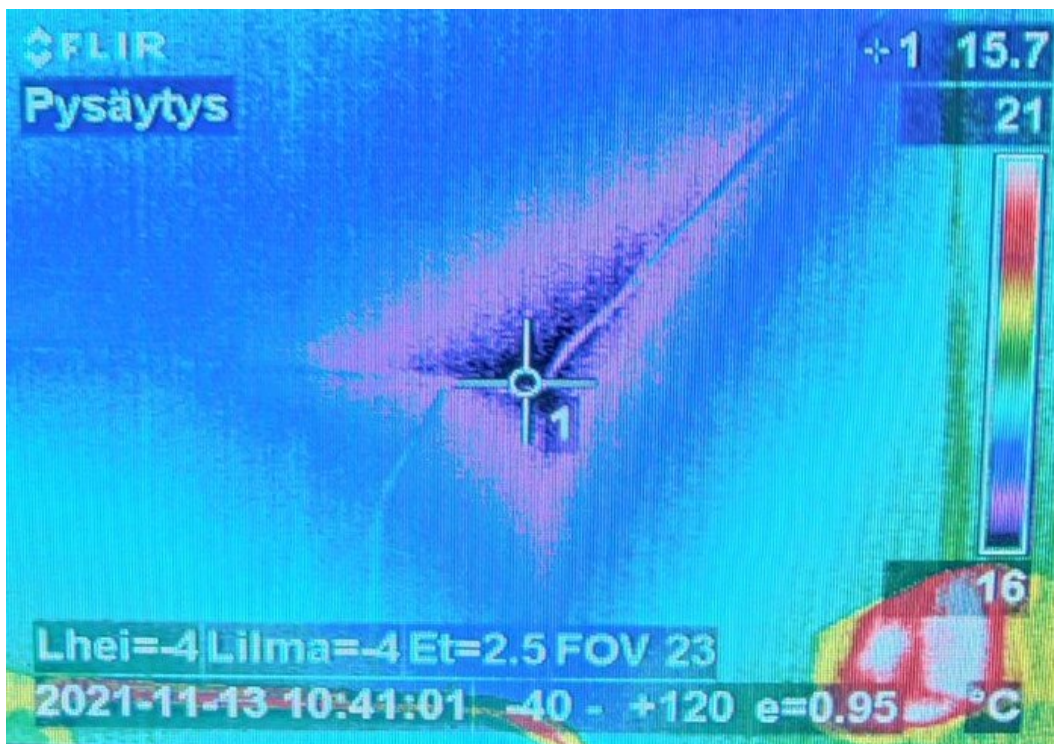
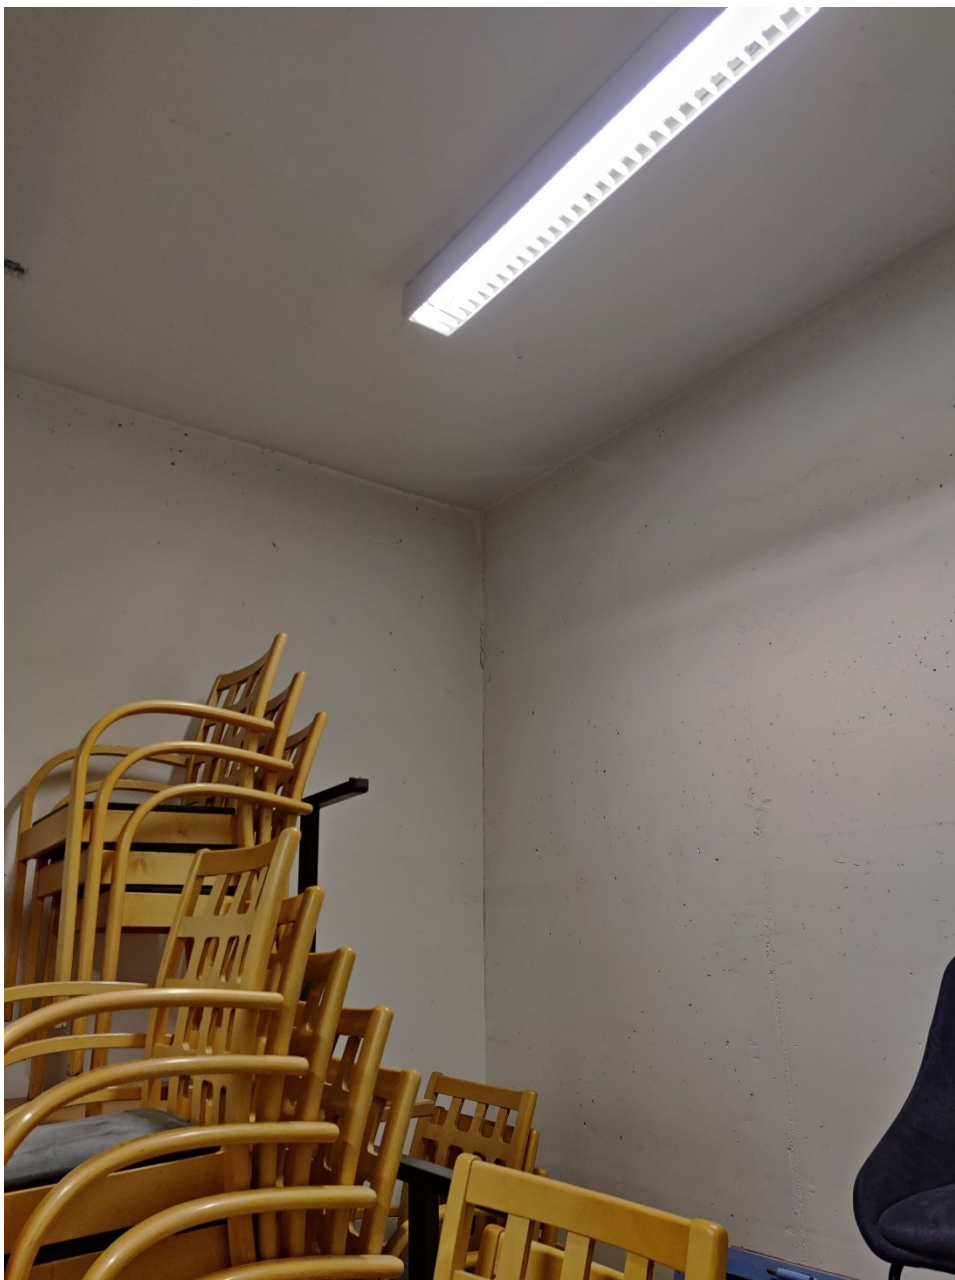
Kiinteistövaraston seinän pohjoispäädyssä havaittiin myös lämpövuotoa. Lämpötilaero huoneiston lämpötilan ja sauman vuotokohtan välillä oli 5.3 °C (kuva 15).

Kuva 15. Lämpövuoto saumassa kiinteistövaraston seinän pohjoispäädyssä.

Kuva 16. Kameralla otettu kuva lämpövuotosaumasta.

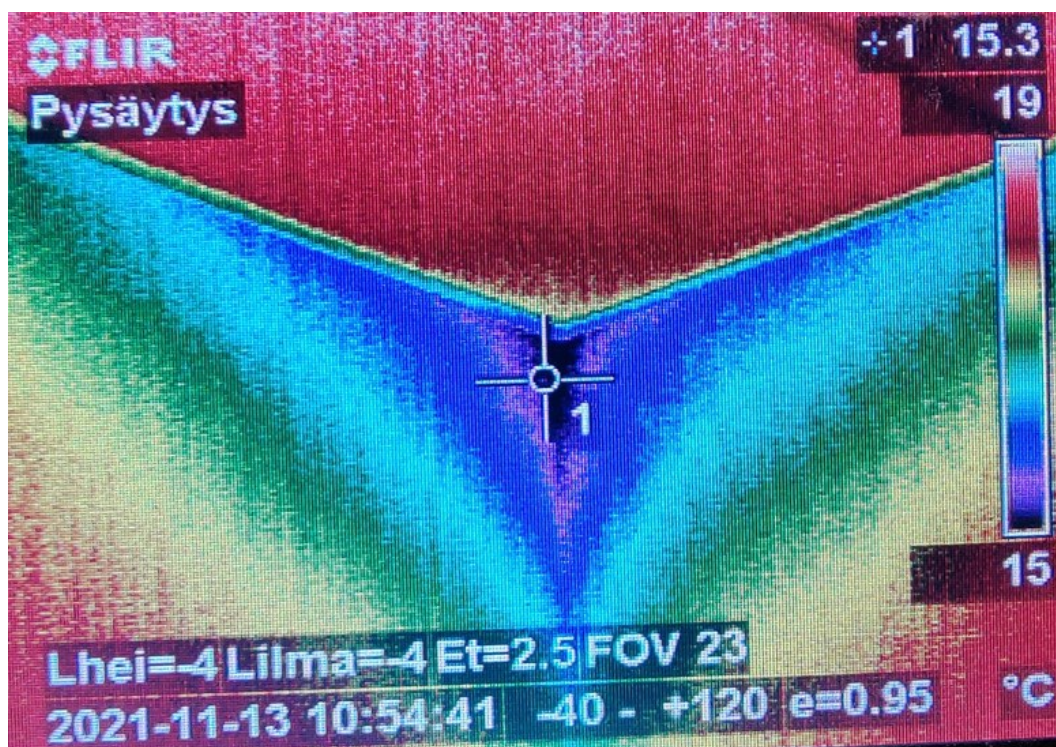
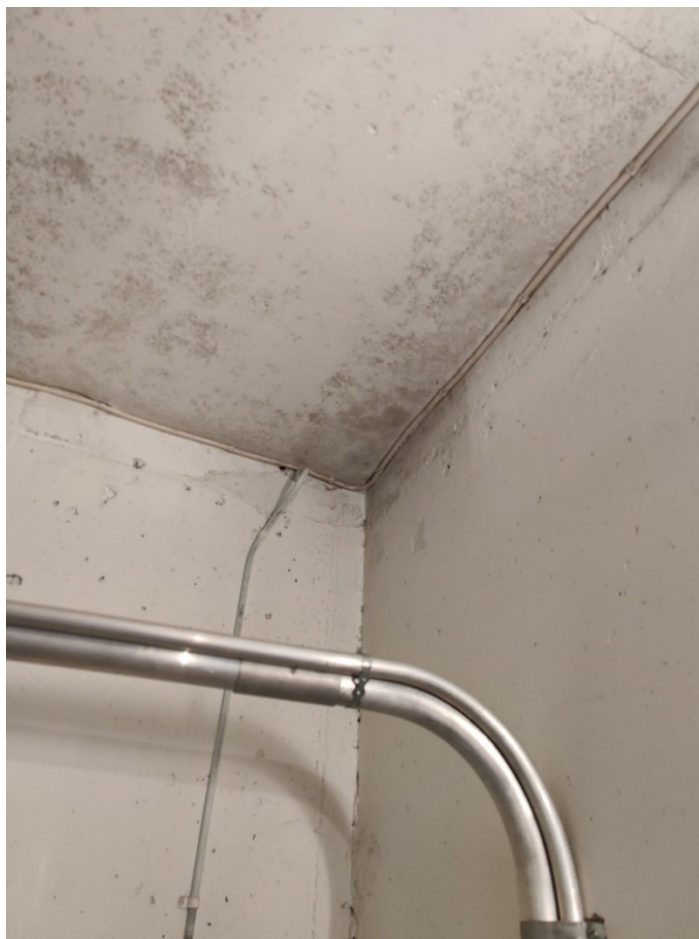
Kellarin IV-konehuoneessa havaittiin katon ja seinän välisessä saumakohdassa lämpövuotoa. Vuotokohdan lämpötilaksi havaittiin 15.3 °C, joten lämpötilaero huoneiston lämpötilaan verrattuna oli 3.7 °C (kuva 17).

Kuva 17. Lämpövuotoa kellarin IV-konehuoneen saumassa.

Kuva 18. Kameralla otettu kuva lämpövuotosaumasta.

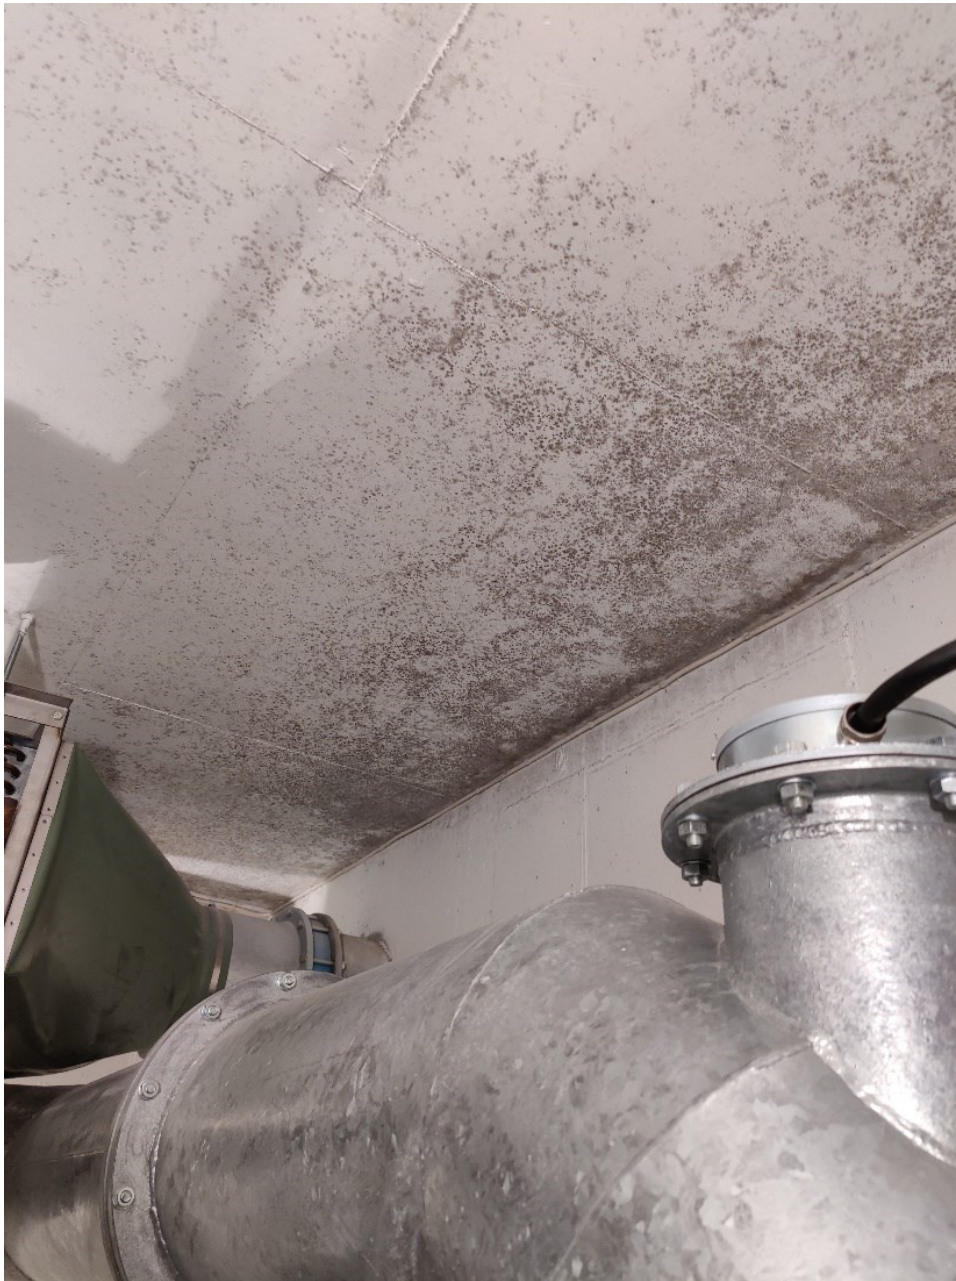
Kuva 19. Mikrobikasvustoa kellarikerroksen IV-konehuoneen katossa.

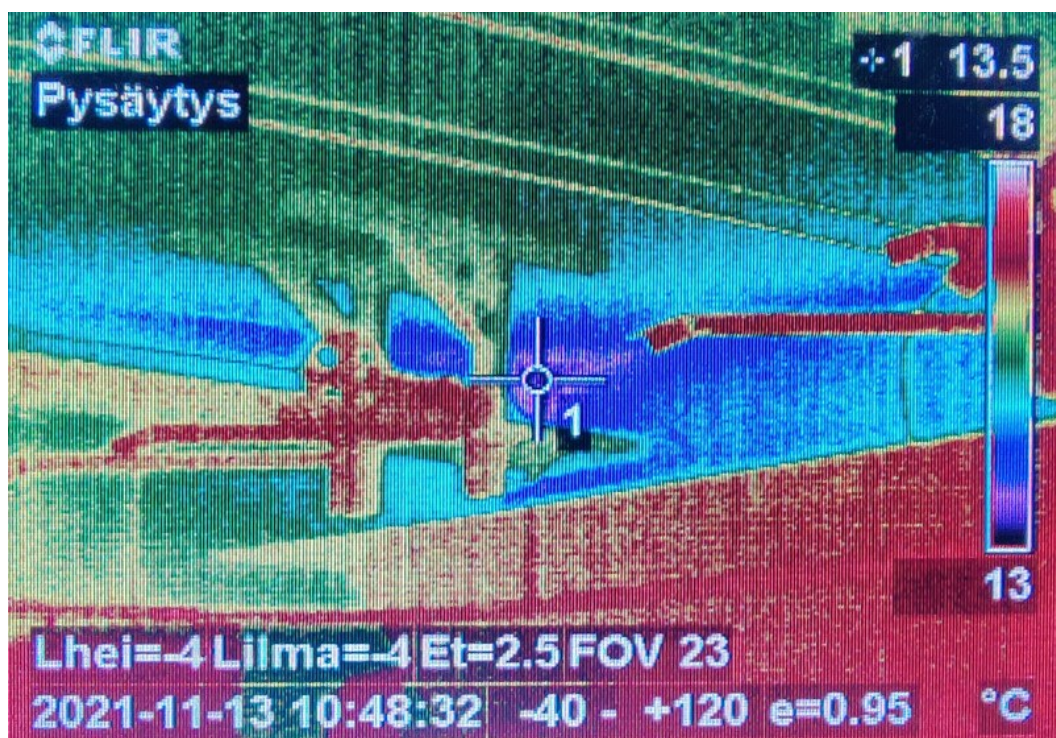
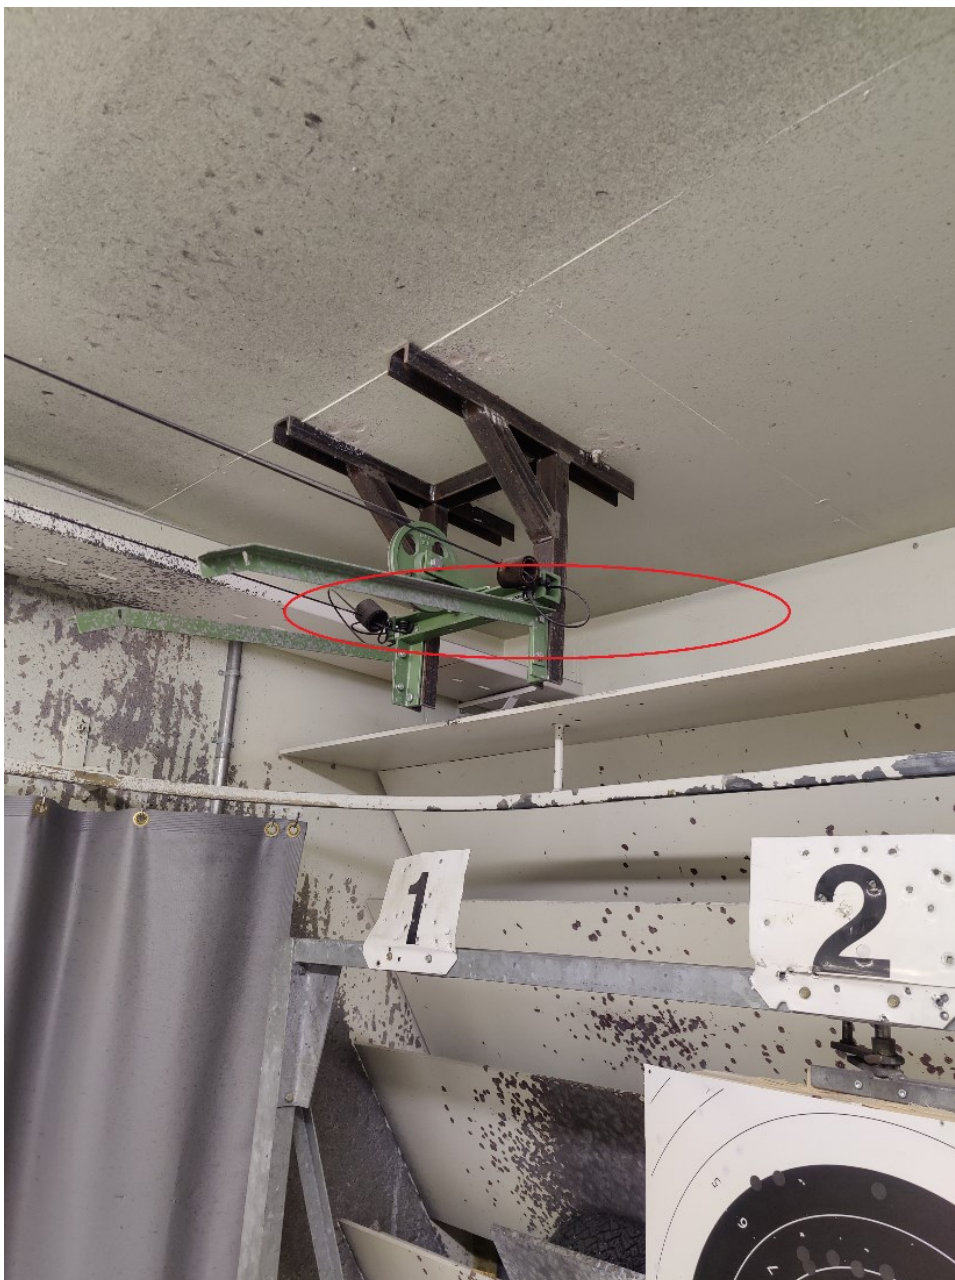
Ampumaradan eteläpäädyssä havaittiin välipohjalaatan ja seinän välisissä saumakohtissa lämpövuotoa. Sisälämpötila oli 18 °C ja lämpövuotokohdassa 13,5°C. Lämpötilaeroksi muodostui 4,5 °C (kuva 20).

Kuva 20. Lämpövuotoa kellarin ampumaradan eteläpään saumassa.

Kuva 21. Kameralla otettu kuva lämpövuodosta kellarin ampumaradan eteläpäädyn saumassa.

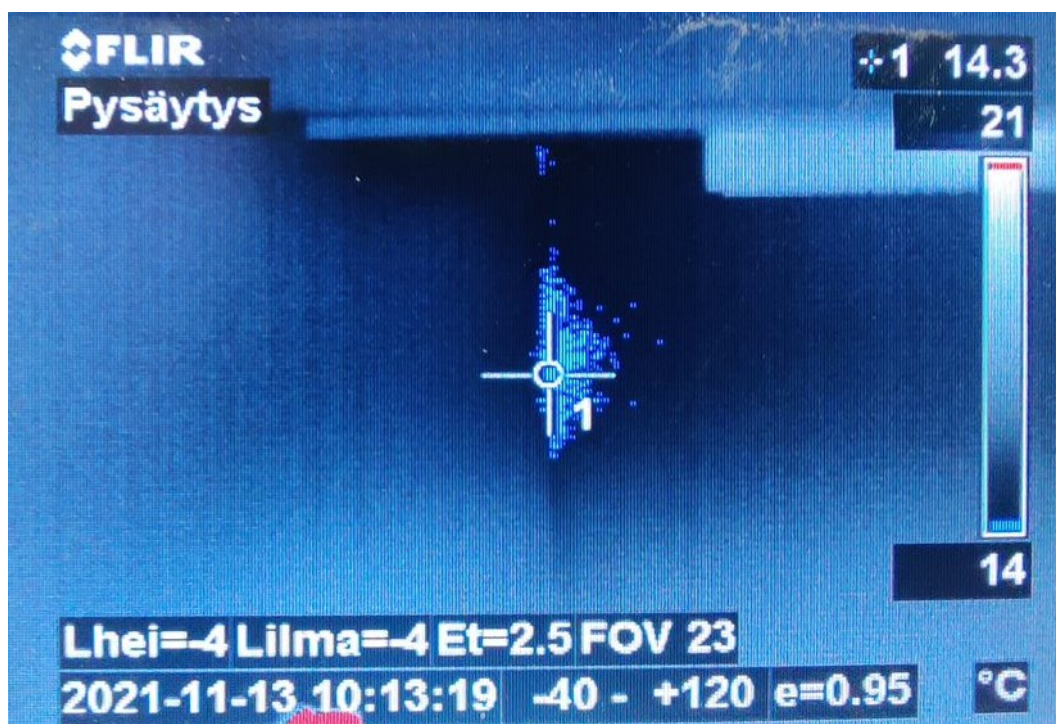
Porrashuoneiston seinän ja katon saumakohdasta havaittiin lämpövuotoa. Huoneiston sisälämpötila oli 21 °C. Vuotokohdan lämpötilaksi havaittiin 14,3 °C. Lämpötilaero sisälämpötilan ja seinän lämpövuotokohdan välillä oli 6,7 °C (kuva 22).

Kuva 22. Lämpövuotoa porrashuoneistossa.

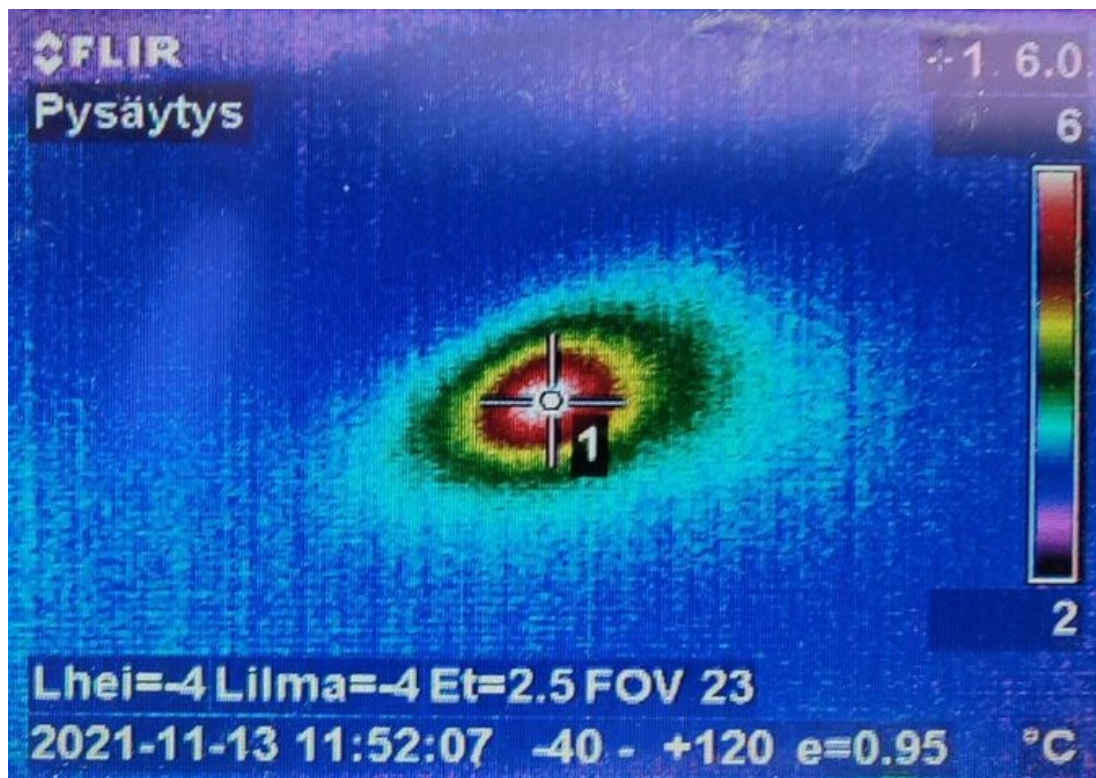
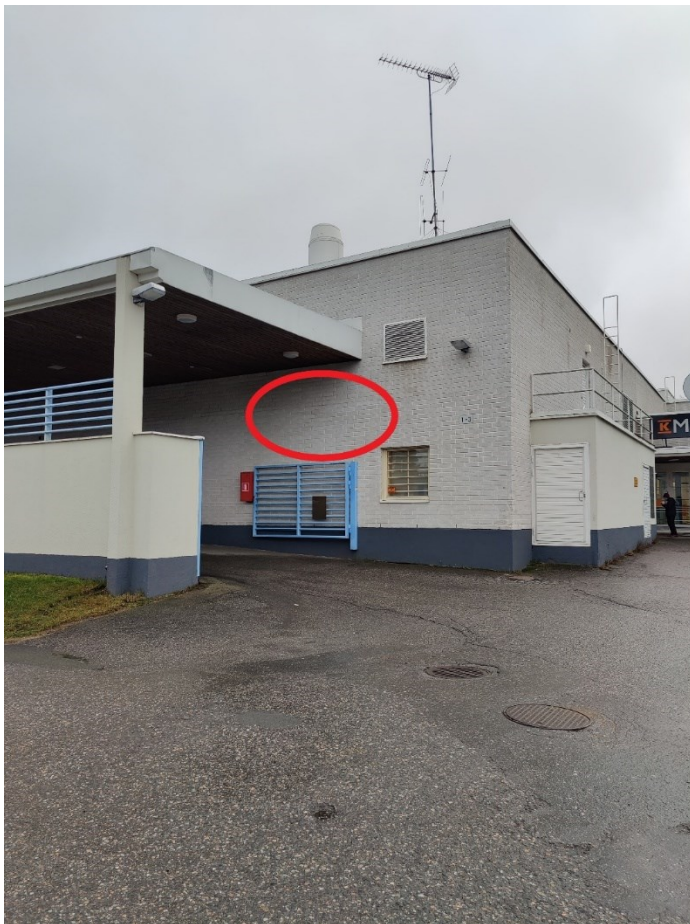
Julkisivun pohjoispäädyssä havaittiin poikkeuksellinen lämpötilaero tiiliseinässä. Kuvaushetkellä ulkolämpötila oli 0 °C. Halkaisijaltaan poikkeuksellinen lämpövuoto oli noin metrin levyinen ja lämpötilaerolta muuhun seinään verrattuna 6 °C (kuva 24).

Kuva 24. Lämpövuotoa rakennuksen pohjoispäädyssä

Kuva 25. Kameralla otettu kuva lämpövuotokohdasta.
