Noljakan ostoskeskuksen kunto- arvio

Markus Pesonen
Jani Vepsäläinen

Opinnäytetyö, joulukuu 2021

Toimeksiantaja
Master Kodit Oy

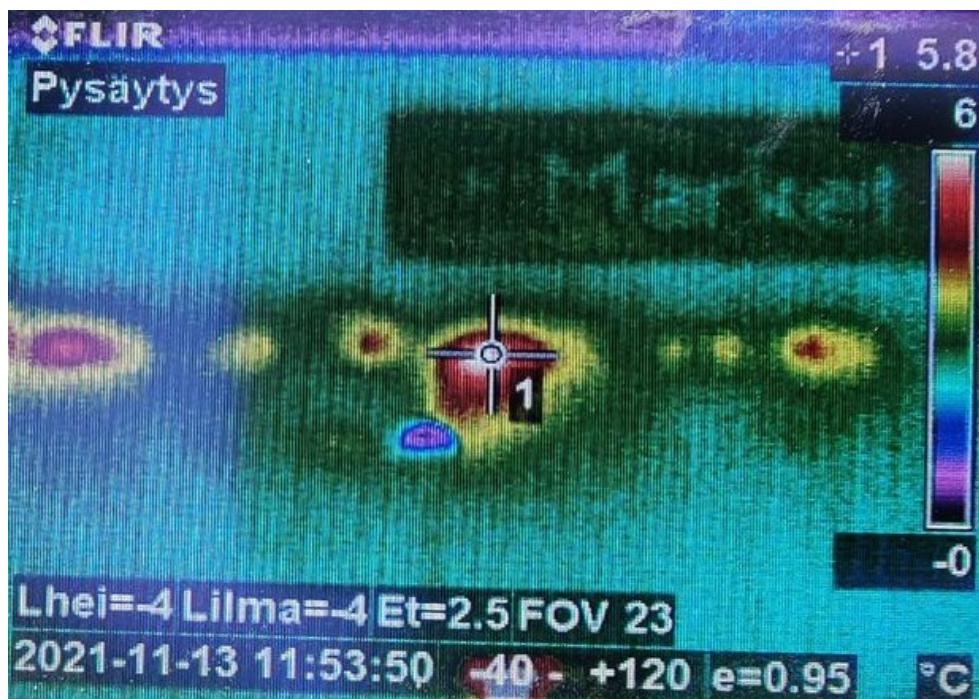
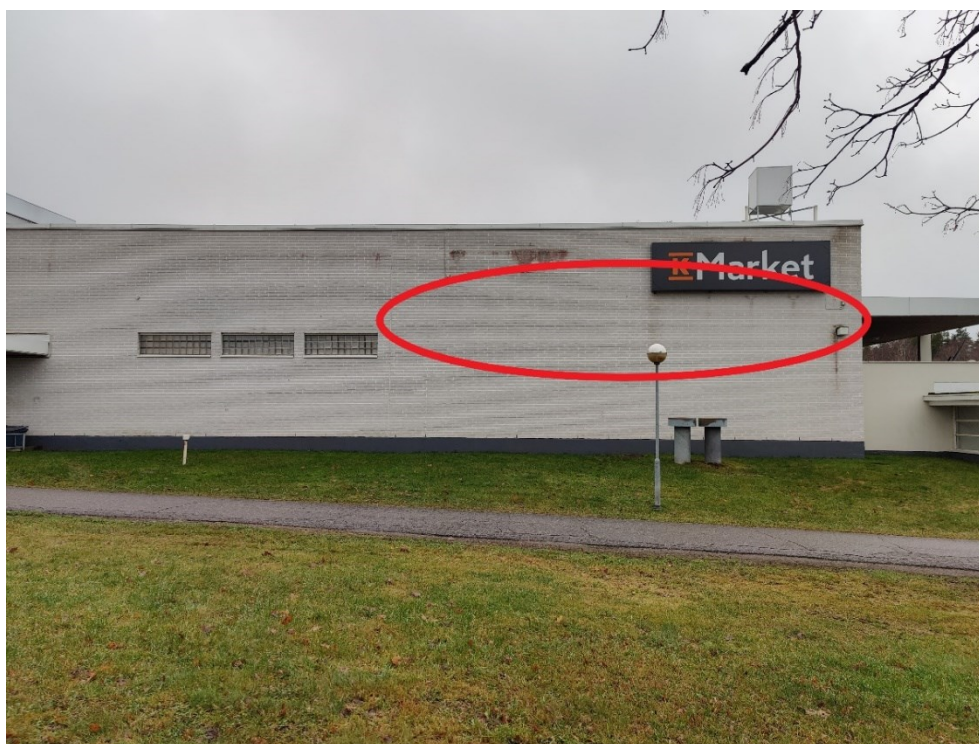
Rakennuksen itäpäädyssä havaittiin myös lämpövuotoa. Vuotokohdan lämpötila oli 6 °C (kuva 27).

Kuva 27. Lämpövuotoa rakennuksen itäpäädyssä.

Kuva 28. Kameralla otettu kuva rakennuksen itäpäädyssä.

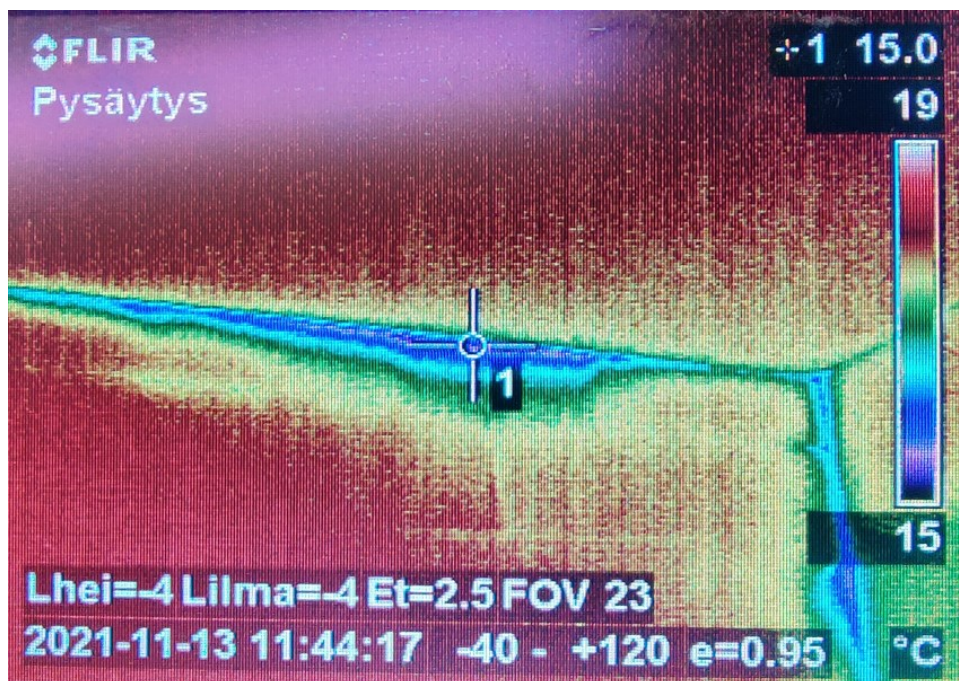
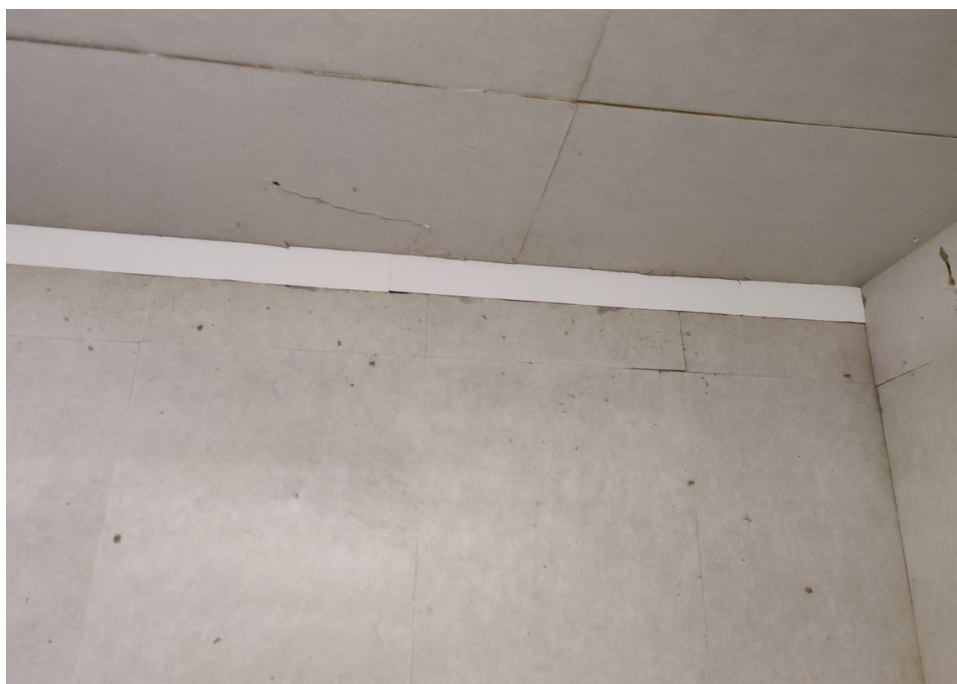
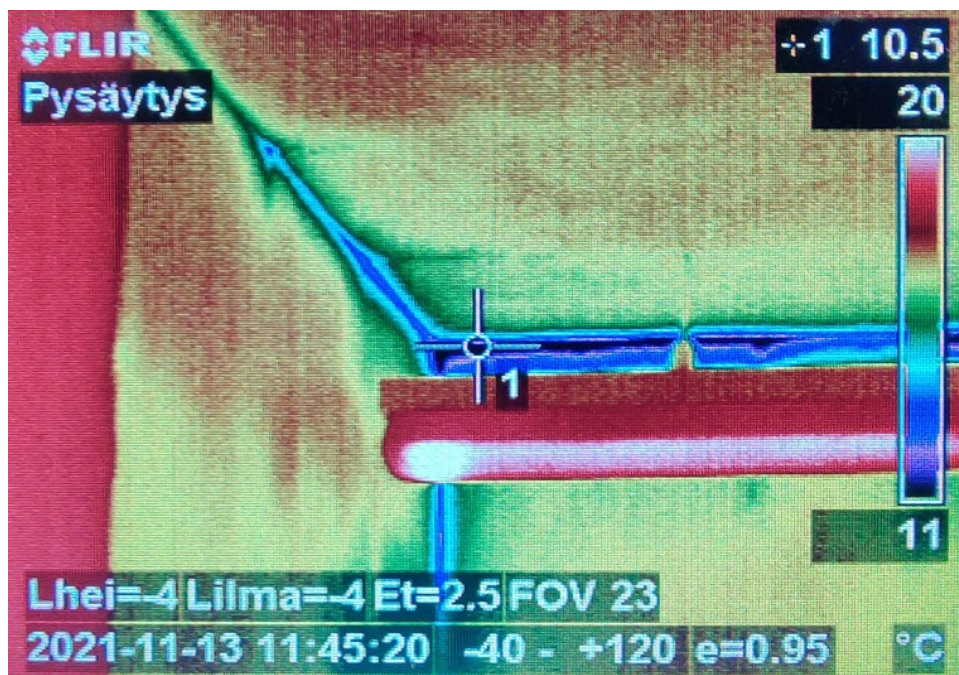
Lämpövuotoa esiintyi myös kattokerroksessa sijaitsevassa IV-konehuoneessa. Tilan jokaisessa saumakohdassa havaittiin lämpövuotoa. Lämpötilaero sisälämpötilan ja sauman vuodon välillä vaihteli 4–10 °C välillä (kuva 31).

Kuva 31. Lämpövuotoa IV-konehuoneen saumakohdissa.

Kuva 32. Kameralla otettu kuva IV-konehuoneen saumakohdista.

Kuva 33. Lämpövuotoa IV-konehuoneen saumakohdissa.

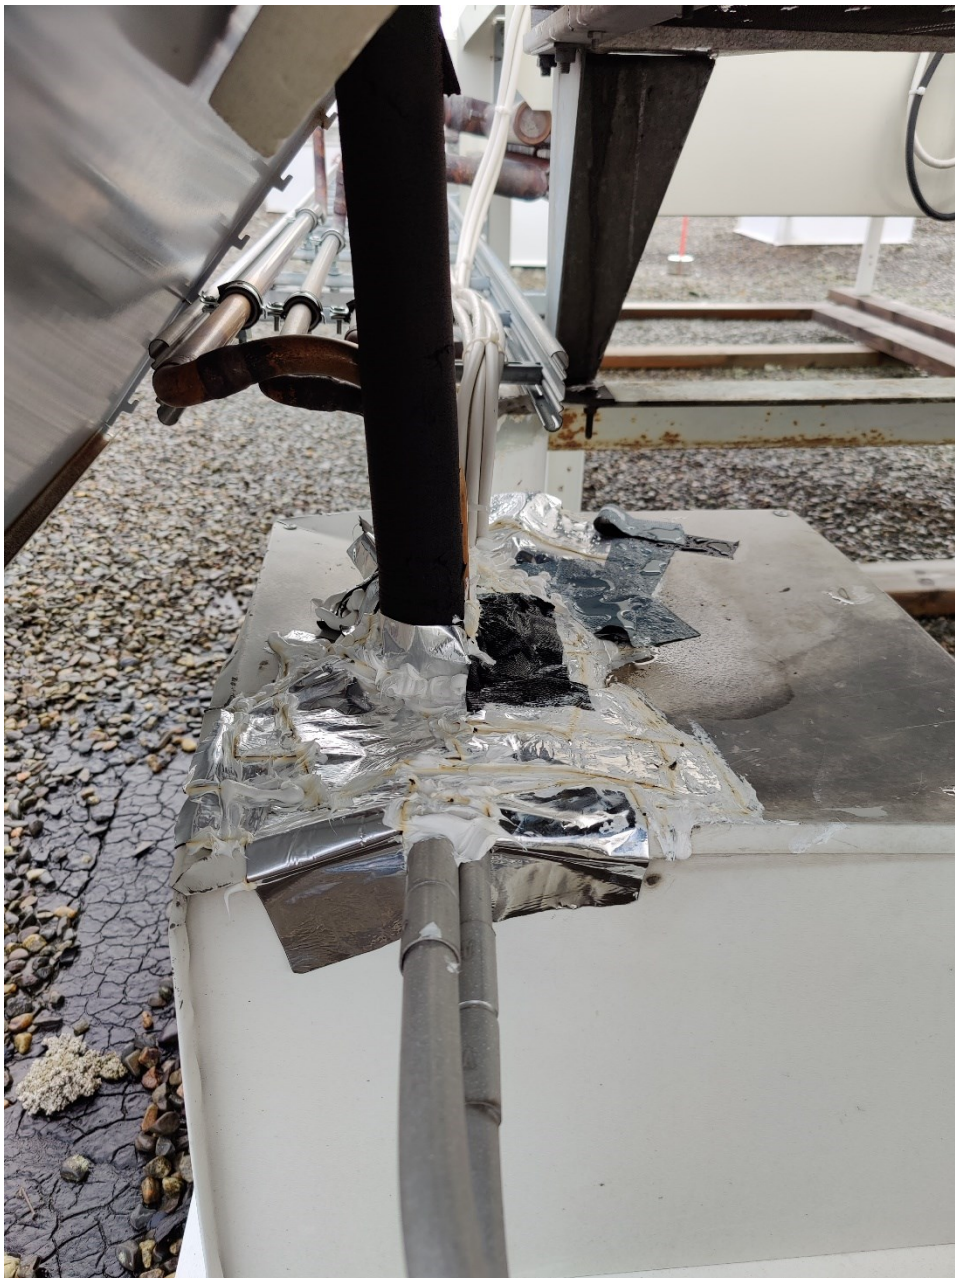
Vesikaton ja kattokerroksen välisen kompressorikonehuoneen sähköjohtojen läpivientikohdassa havaittiin runsasta vesivuotoa ensimmäisellä kiinteistötarkastuskäynnillä. Tämä vuotokohta oli korjattu väliaikaisesti seuraavan tarkastuskäyntiin mennessä. Tulevaisuudessa olisi kuitenkin hyvä selvittää tarkemmin, onko tapahtunut vesivuoto vaurioittanut kattorakennetta (kuva 34).

Kuva 34. Kompressorikonehuoneen yläpuolella olevan vesikaton läpiviennin vuotokohdan korjaus alumiiniteipillä ja massalla.

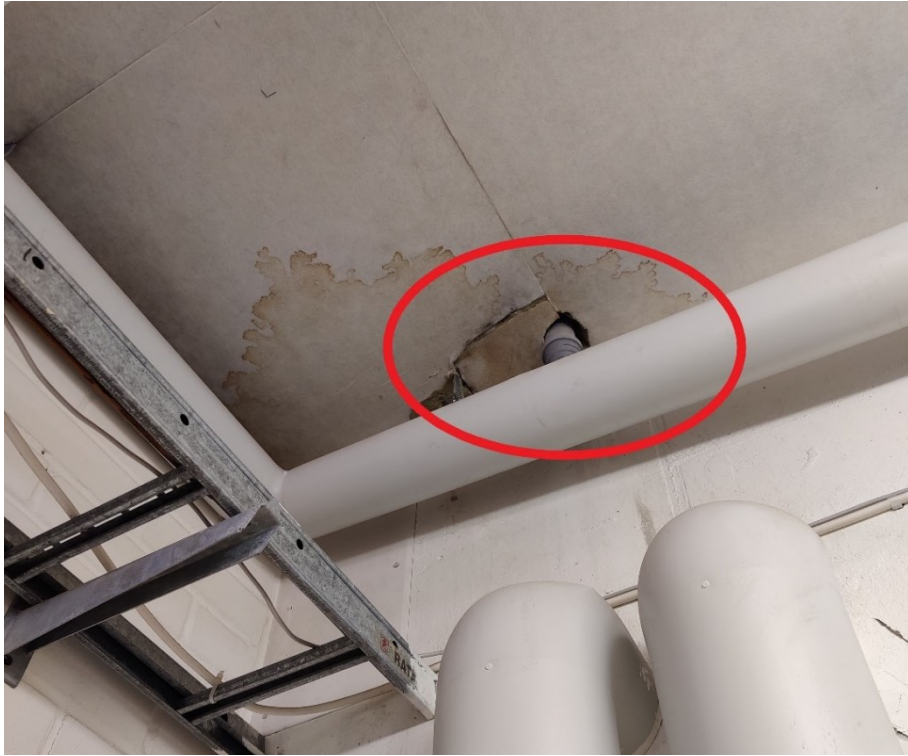
Kellarikerroksen lämmönjakuhuoneessa havaittiin vesivuoto/kosteusvaurio viemäriputken läpiviennissä (kuva 3) ja mahdollinen lattialaatan painuma nurkassa (kuva 4). Muutoin kyseisessä huoneessa ei ollut normaalista kulumisesta poikkeavia vaurioita. Samoin myös sähköpääkeskuksessa, jossa ei havaittu rakenteellisia vaurioita.

Kuva 3. Lämmönjakohuoneen viemäriputken läpiviennin vuotokohta.

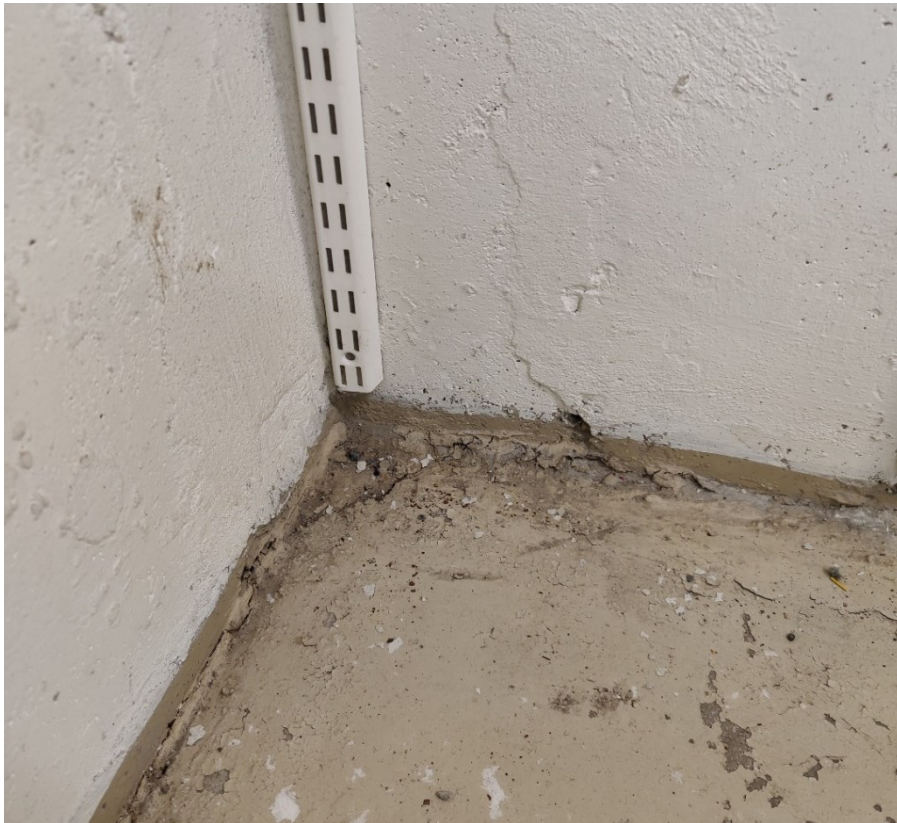
Kuva 4. Lämmönjakohuoneen lattialaatan mahdollinen painuma.

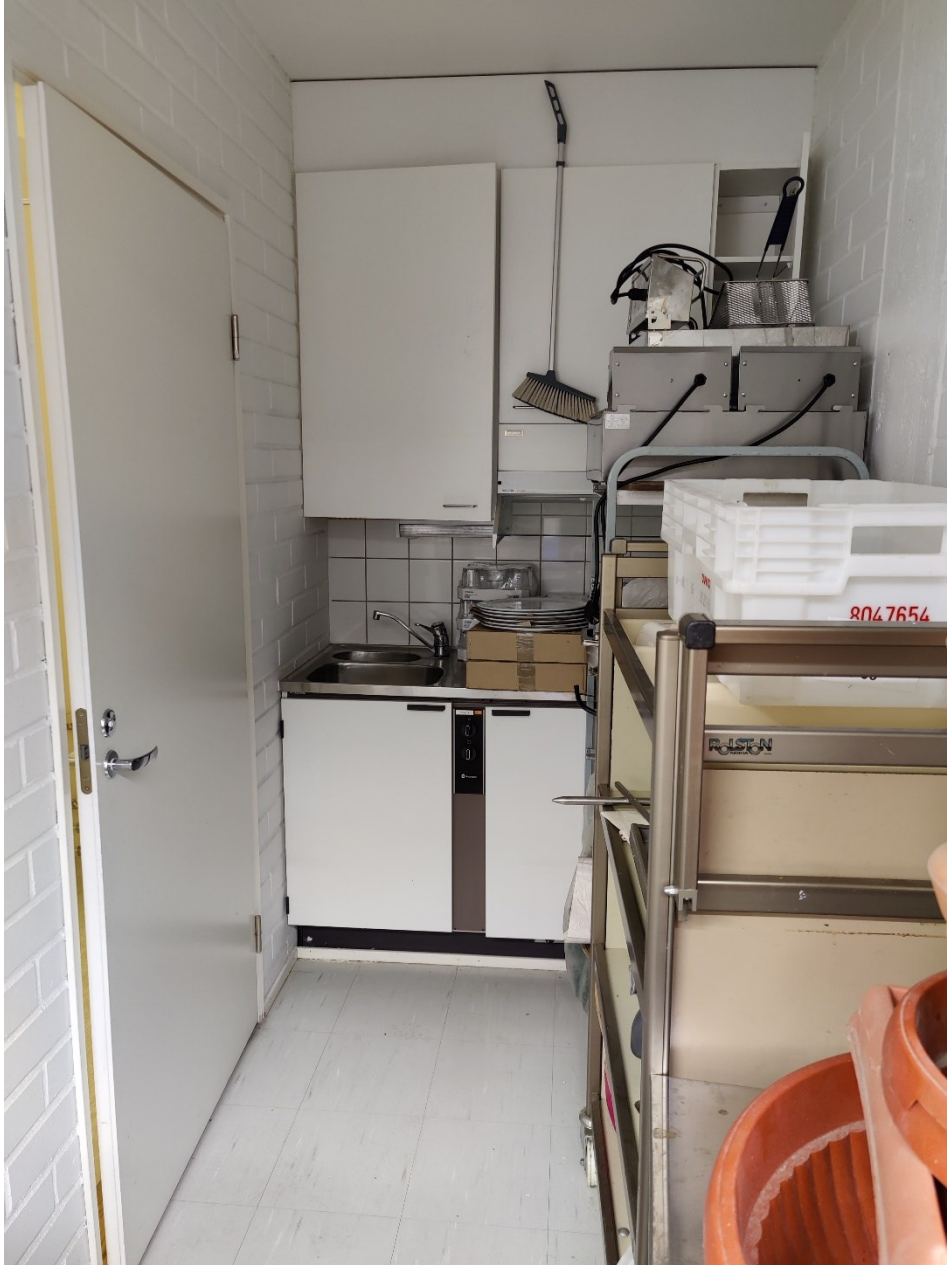
Kellarikerroksen keittiössä havaittiin pistävää hajua, jonka epäiltiin tulevan lattia-kaivosta/viemäristä (kuva 5). Kyseinen keittiö ei ole ollut aktiivisessa käytössä. Keittiön vieressä oleva WC oli silmämääräisesti kunnossa.

Kuva 5. Kellarikerroksen keittiö, jossa havaittiin viemäristä tulevaa poikkeavaa hajua.

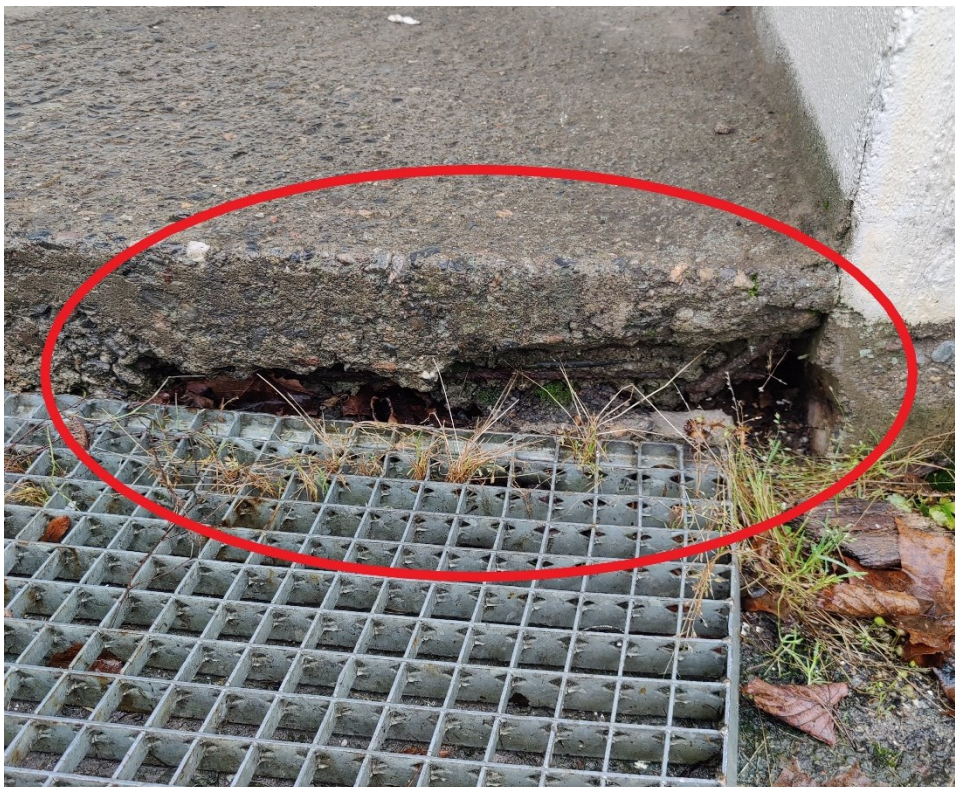
Kellarikerroksen B-osion sisäänkäynnin betonilaatan havaittiin olevan lohjennut nurkastaan (kuva 6).

Kuva 6. Betonilaatan nurkan lohkeama.

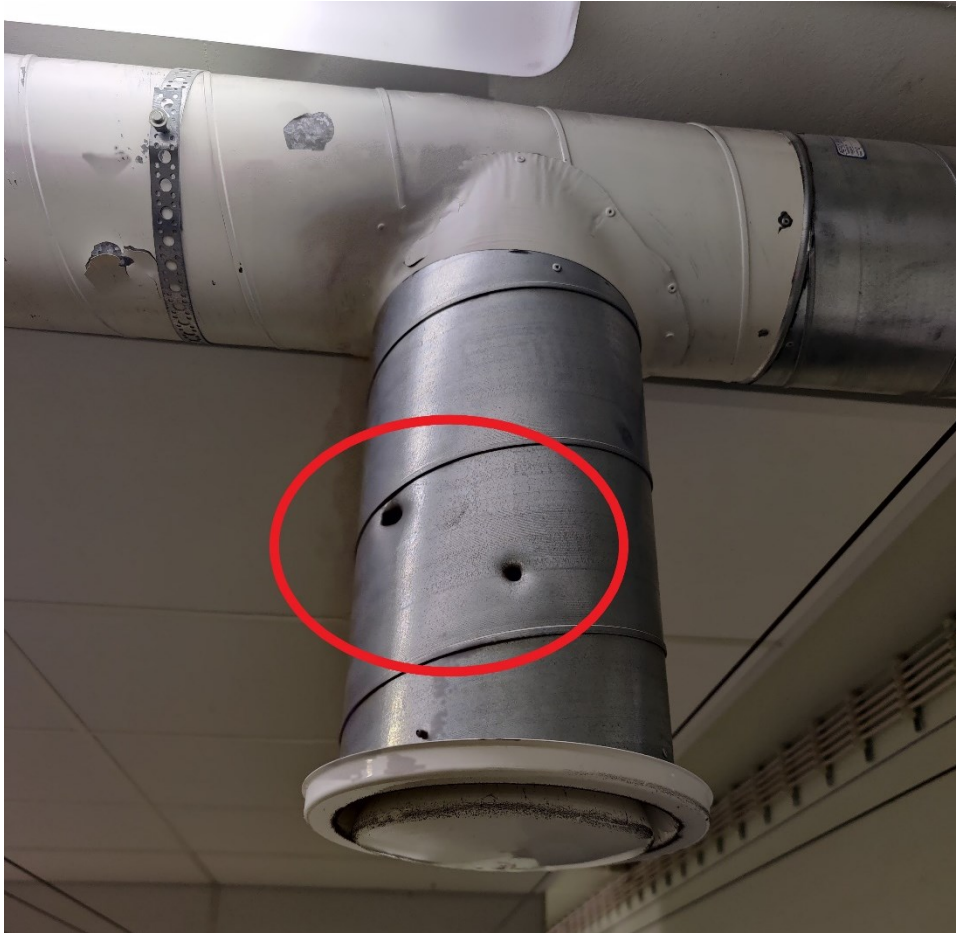
Ampumaradalla oli havaittavissa käyttötarkoituksesta aiheutuvaa kulumaa muun muassa luodin reikiä ilmanvaihtoputkissa ja raapaisuja seinissä (kuva 7). Muutoin ampumaradan seinät ja lattia olivat kunnossa normaali kuluma mukaan lukien.

Kuva 7. Luodin aiheuttamia reikiä poistoilmaventtiilissä.

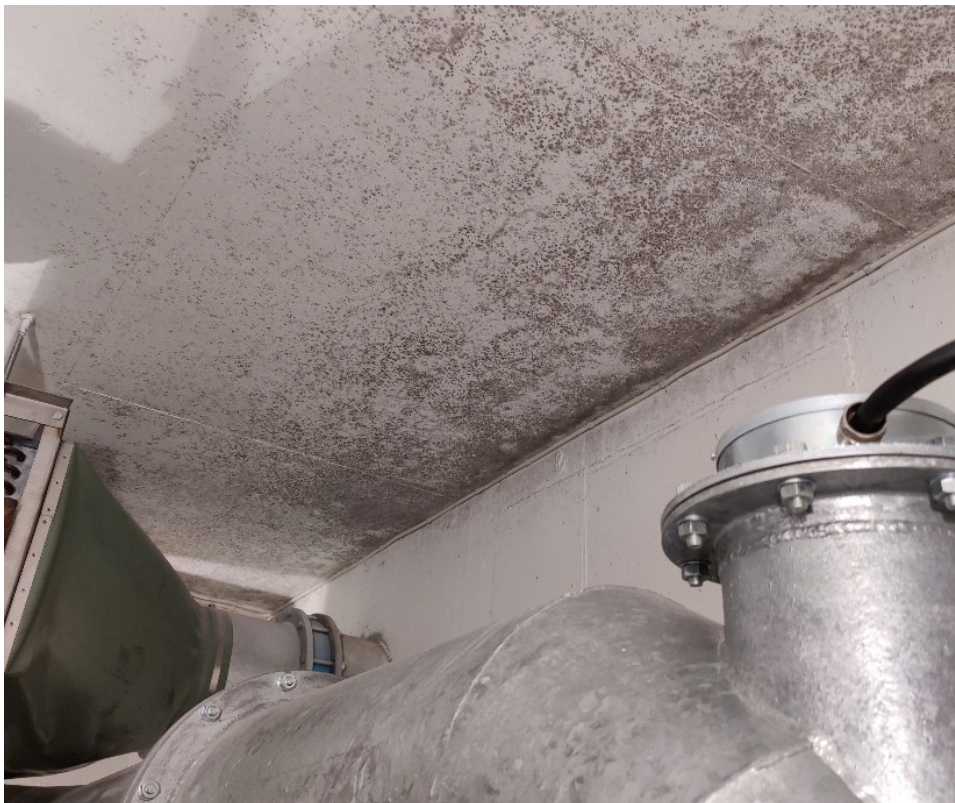
Käytävän ja IV-konehuoneen välisessä seinässä havaittiin kosteuden aiheuttamaa mikrobikasvustoa (kuva 8).

Kuva 8. Mikrobikasvustoa kellarikerroksen IV-konehuoneen katossa.

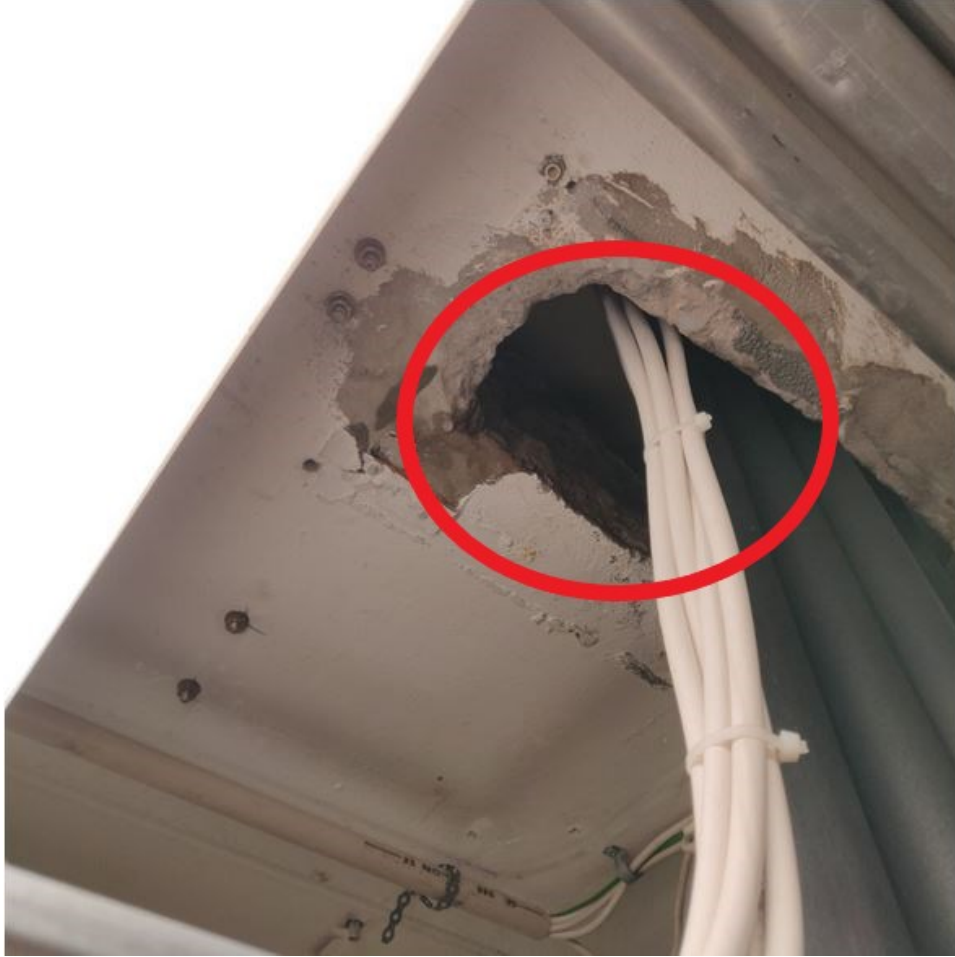
Kattokerroksen kompressorikonehuoneen katosta havaittiin vuotavan vettä sähköjohtojen läpiviennin kohdalta jo katselmuskäynnillä (kuva 9).

Kuva 9. Kompressorikonehuoneen sähköjohtojen läpiviennin vuotokohta

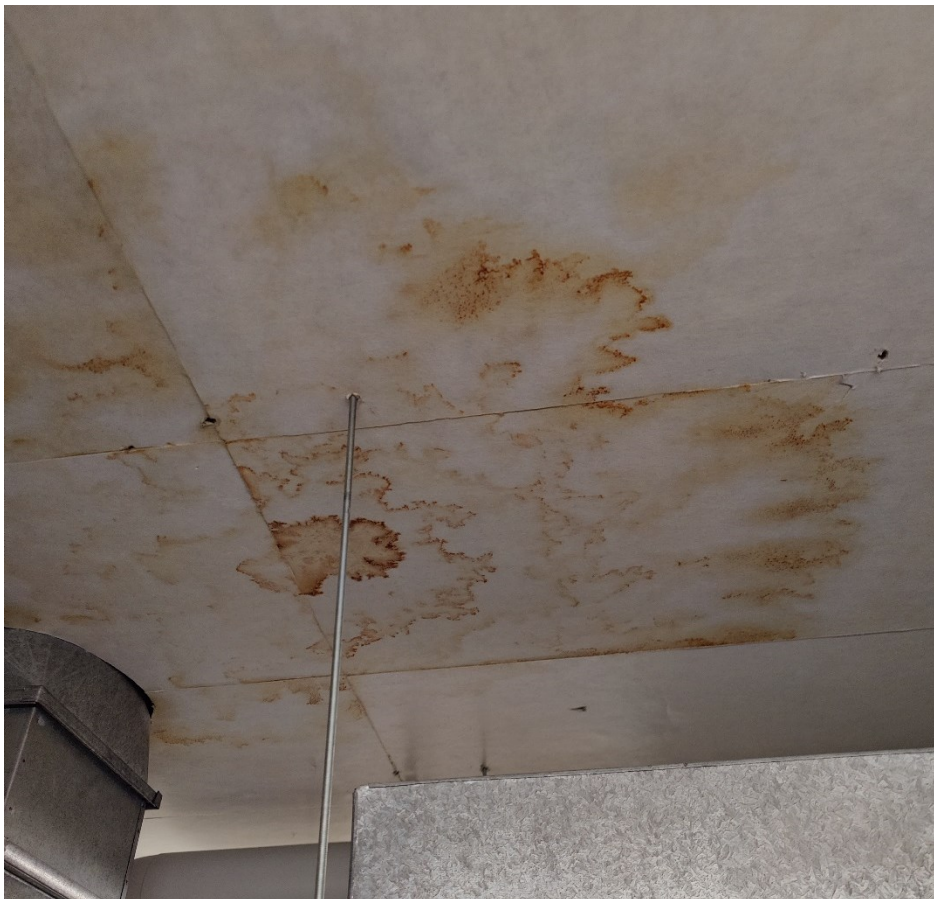
IV-konehuoneen pintarakenteissa oli myös havaittavissa kosteusvauriota. Vesi on tullut läpivienneistä läpi ja syövyttänyt IV-konehuoneen äänieristelevyjä (kuva 10).

Kuva 10. Kattokerroksen IV-konehuoneen katossa havaittiin kosteutta.

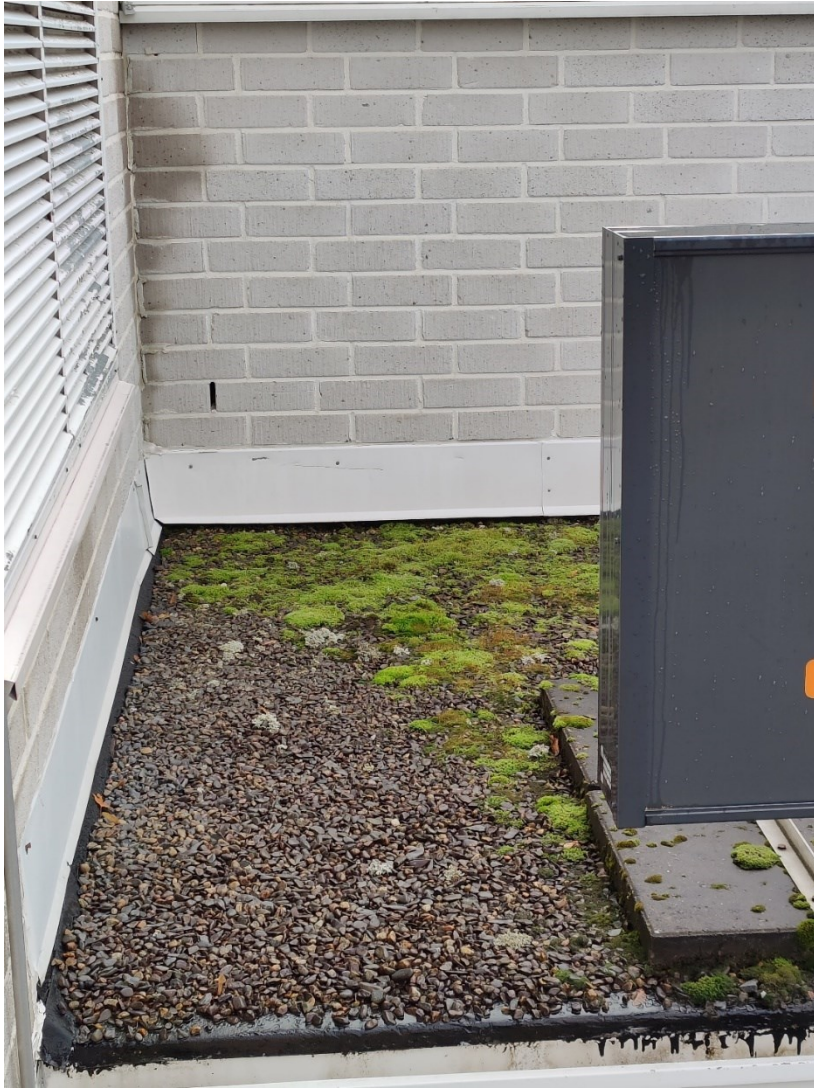
Huopakatetun vesikaton päällä oli paljon karkeajakoista soraa ja paikoitellen havaittiin runsasta sammalkasvustoa (kuva 11).

Kuva 11. Vesikaton karkearakeinen sora ja sammalkasvustoa.

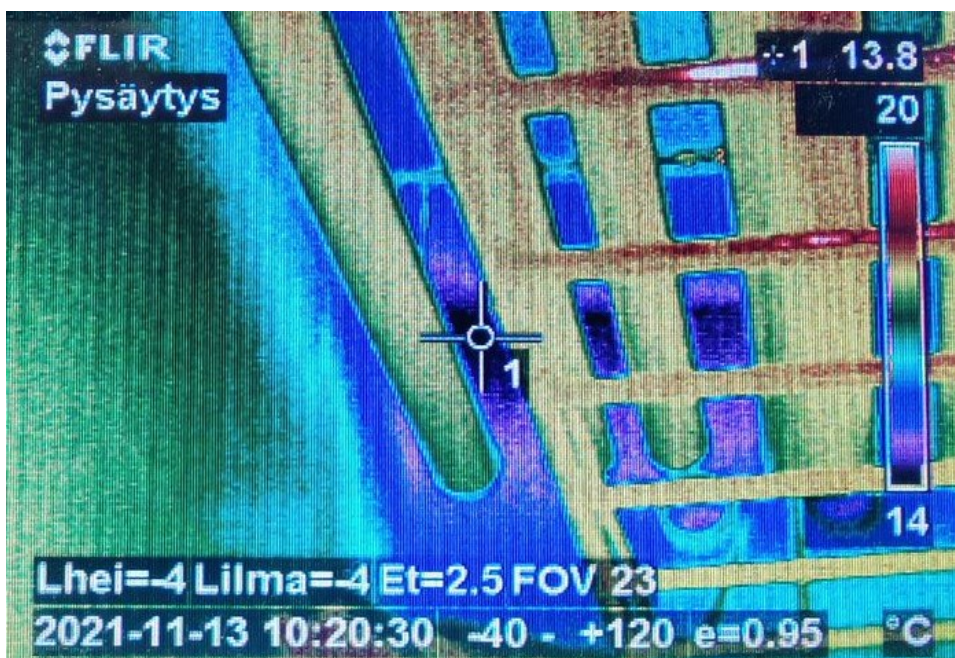
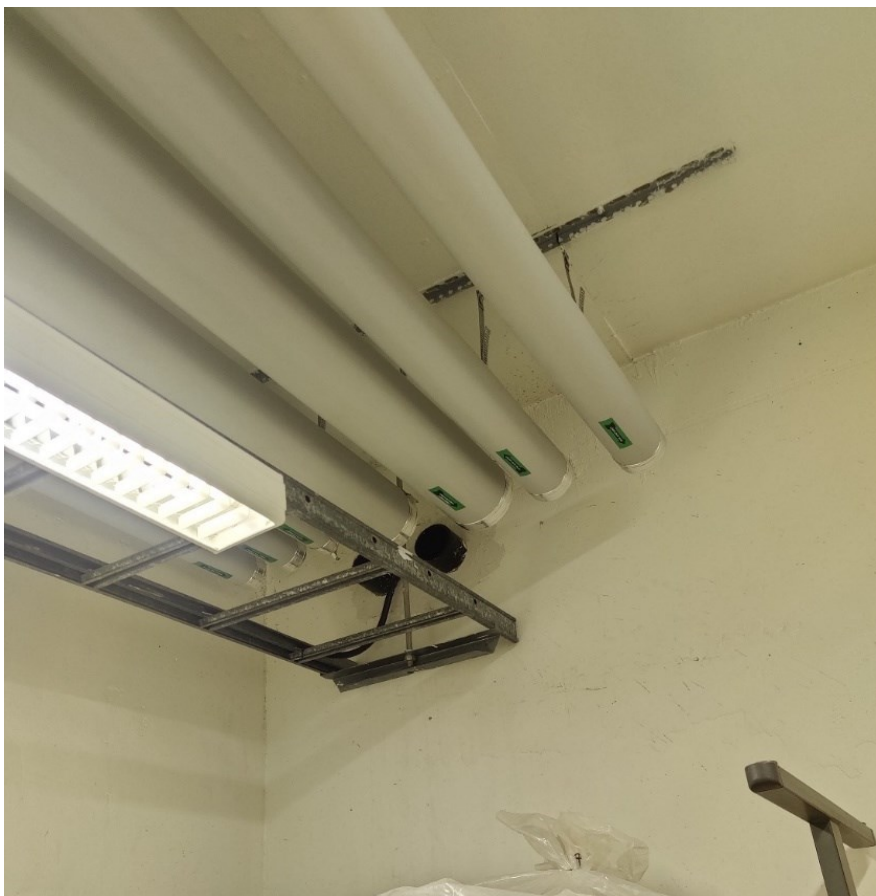
Kellarin kiinteistövarastossa havaittiin katon ja seinän välisessä saumakohdassa lämpövuotoa. Vuotokohdan lämpötilaksi havaittiin 13,8 °C, joten lämpötilaero huoneiston lämpötilaan verrattuna oli 6,2 °C (kuva 12).

Kuva 12. Lämpövuotoa kiinteistövaraston saumassa.

Kuva 13. Kameralla otettu kuva lämpövuotosaumasta.

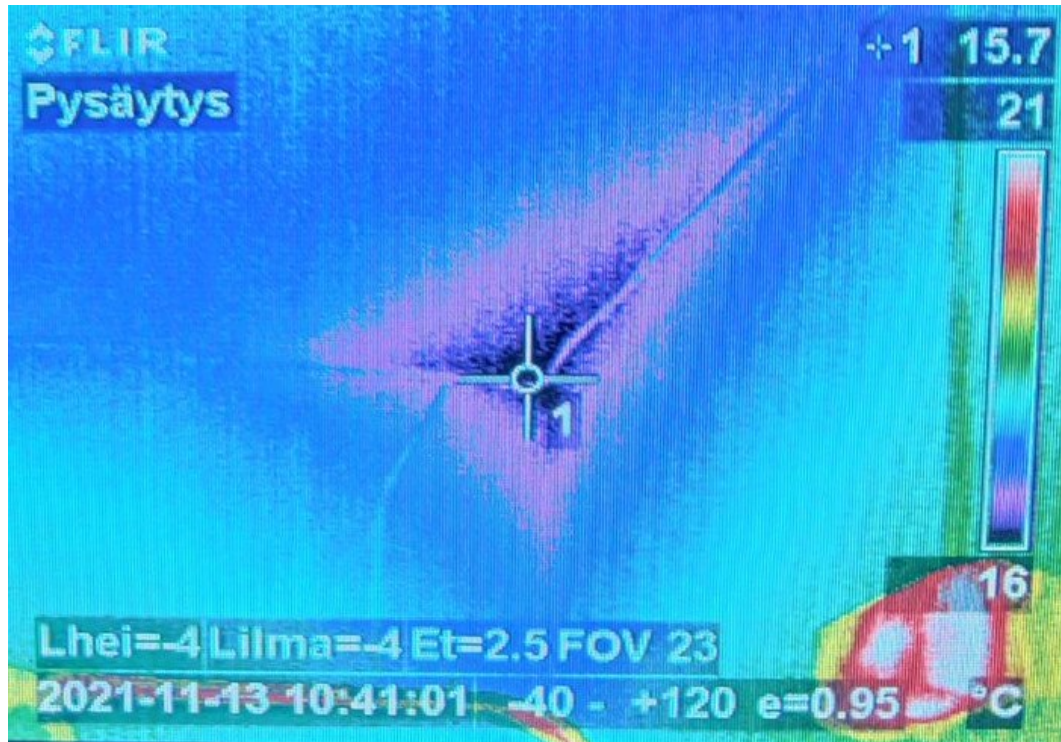
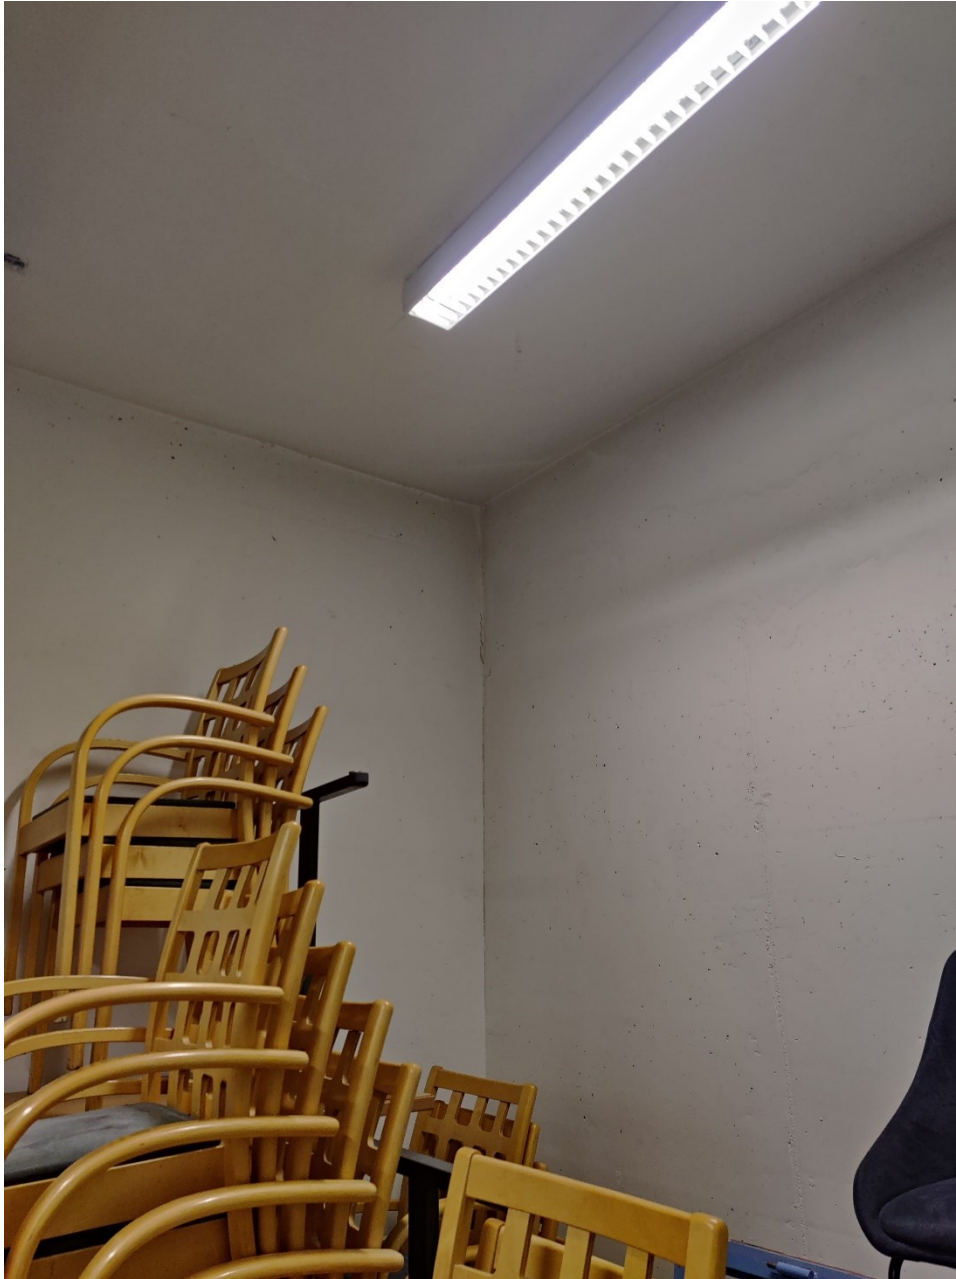
Kiinteistövaraston seinän pohjoispäädyssä havaittiin myös lämpövuotoa. Lämpötilaero huoneiston lämpötilan ja sauman vuotokohdan välillä oli 5,3 °C (kuva 14 ja 15).

Kuva 14. Lämpövuoto saumassa kiinteistövaraston seinän pohjoispäädyssä.

Kuva 15. Kameralla otettu kuva lämpövuotosaumasta.

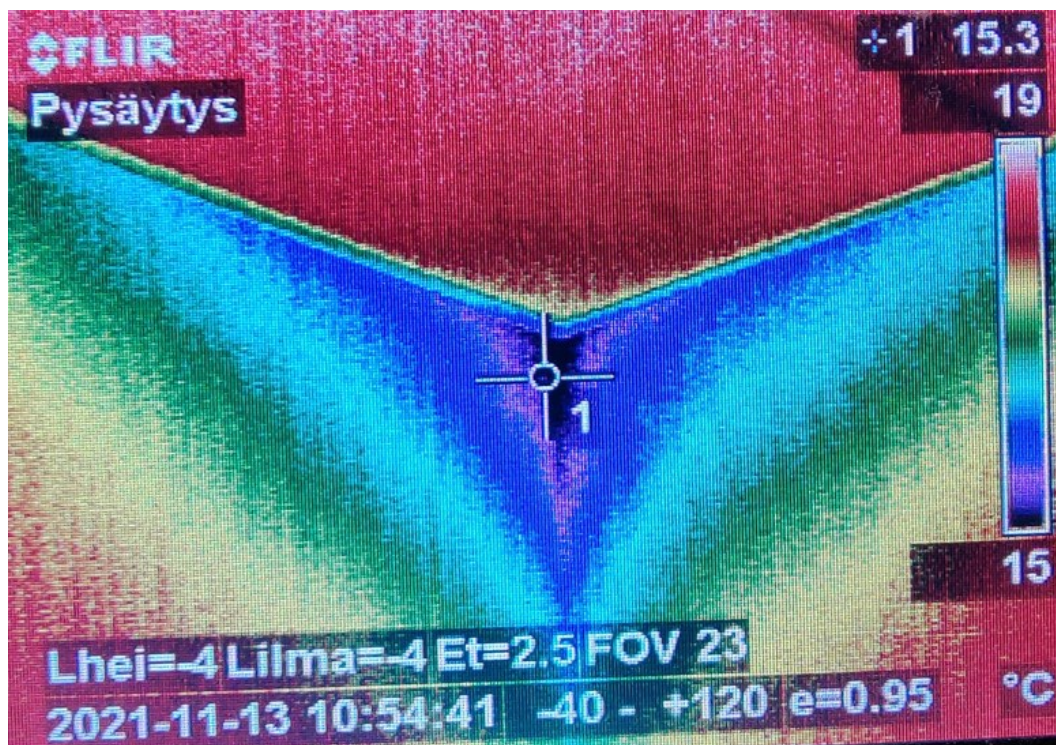
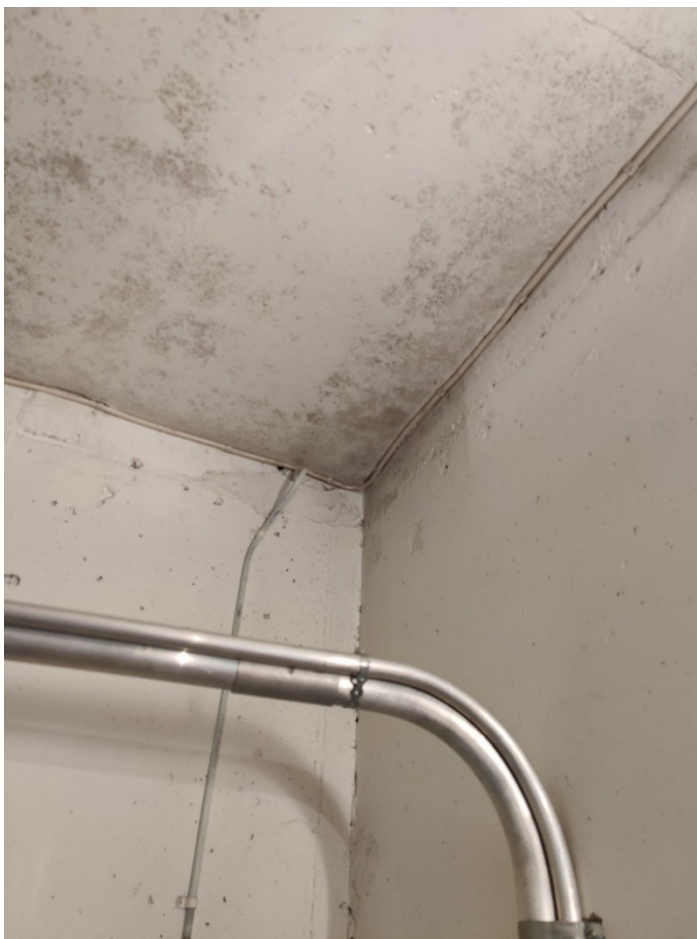
Kellarin IV-konehuoneessa havaittiin katon ja seinän välisessä saumakohdassa lämpövuotoa. Vuotokohdan lämpötilaksi havaittiin 15,3 °C, joten lämpötilaero huoneiston lämpötilaan verrattuna oli 3,7 °C (kuva 16 ja 17).

Kuva 16. Lämpövuotoa kellarin IV-konehuoneen saumassa.

Kuva 17. Kameralla otettu kuva lämpövuotosaumasta.

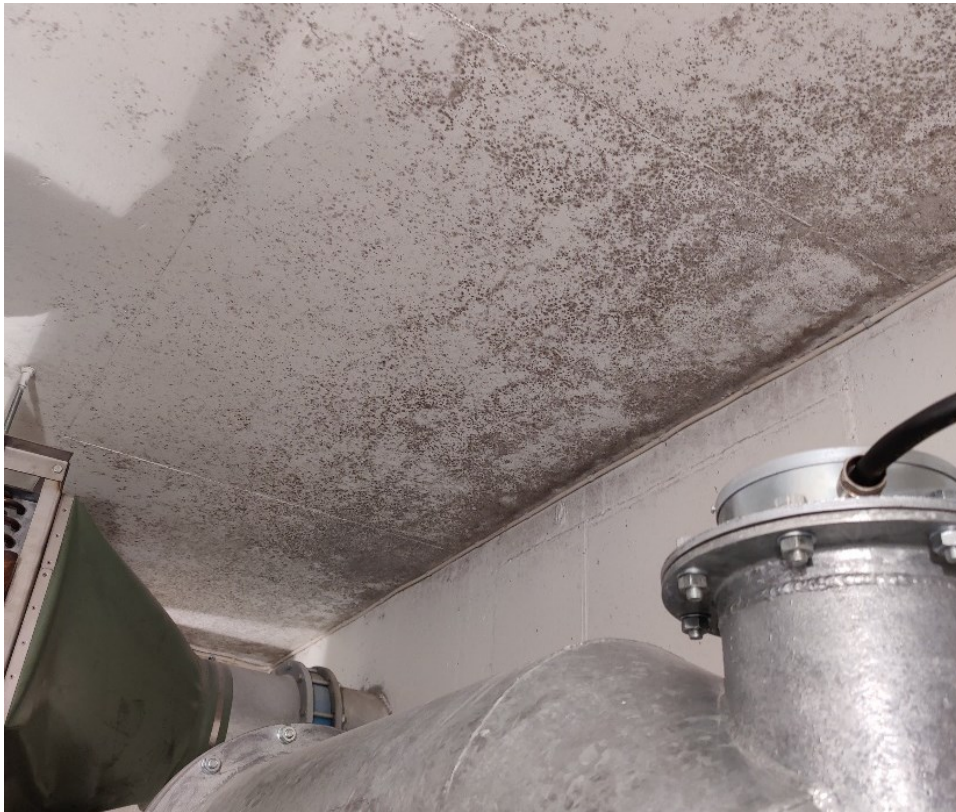
Kuva 18. Mikrobikasvustoa kellarikerroksen IV-konehuoneen katossa.

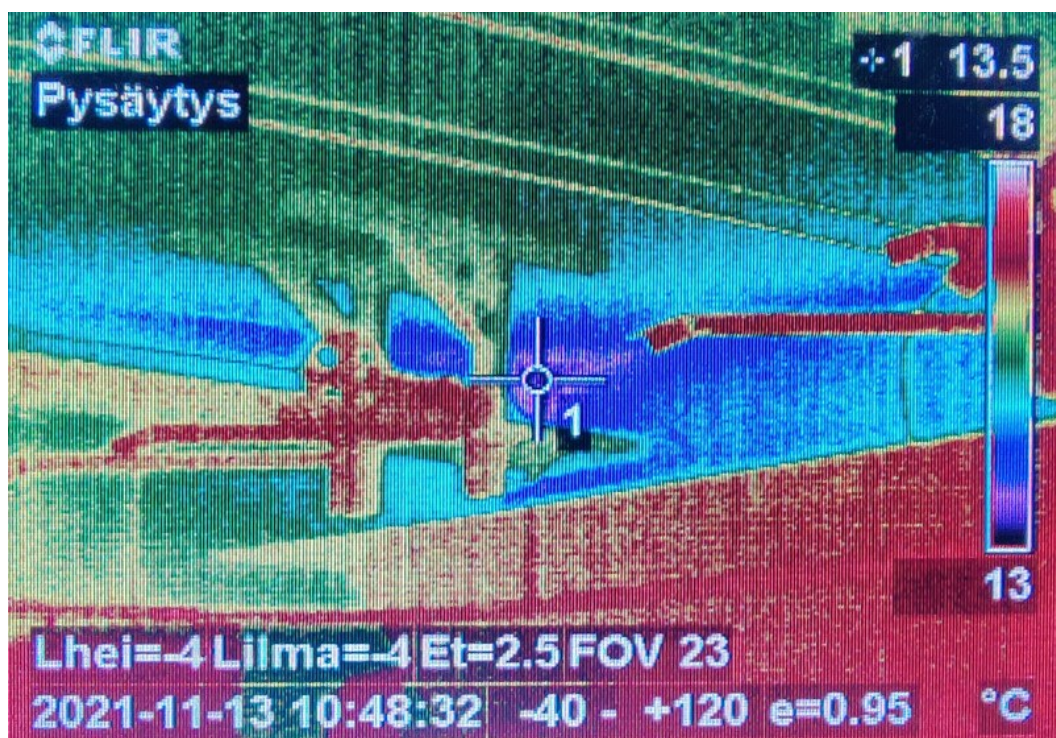
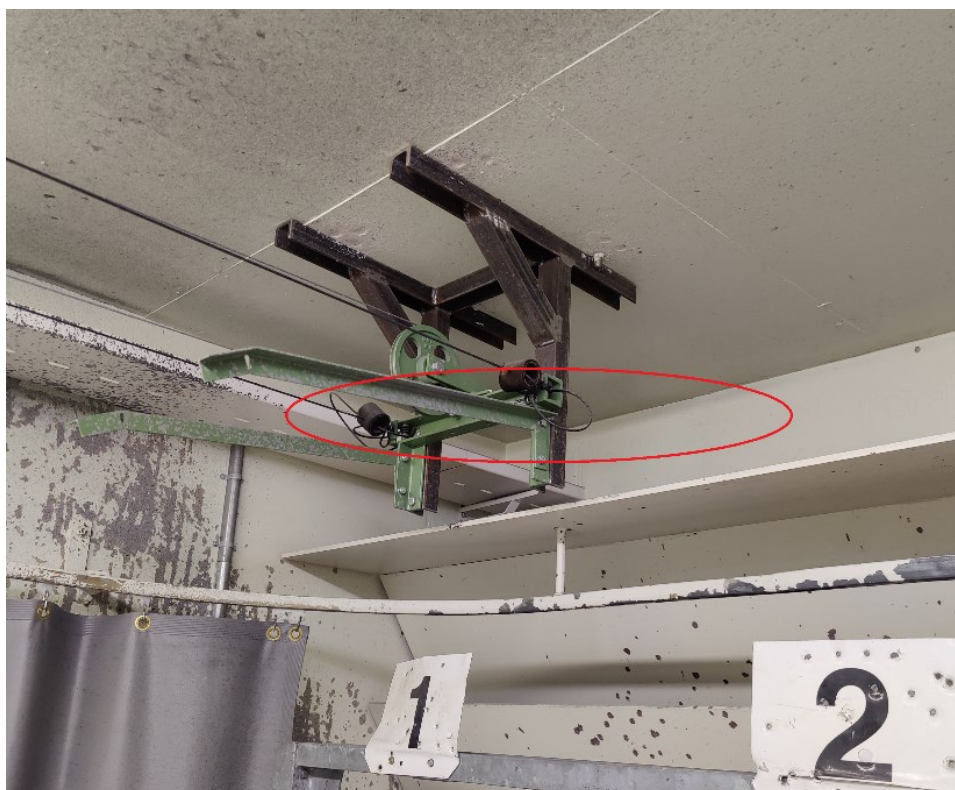
Ampumaradan eteläpäädyssä havaittiin välipohjalaatan ja seinän välisissä saumakohdissa lämpövuotoa. Sisälämpötila oli 18 °C ja lämpövuotokohdassa 13,5°C. Lämpötilaeroksi muodostui 4,5 °C (kuva 19 ja 20).

Kuva 19. Lämpövuotoa kellarin ampumaradan eteläpään saumassa.

Kuva 20. Kameralla otettu kuva lämpövuodosta kellarin ampumaradan eteläpään saumassa.

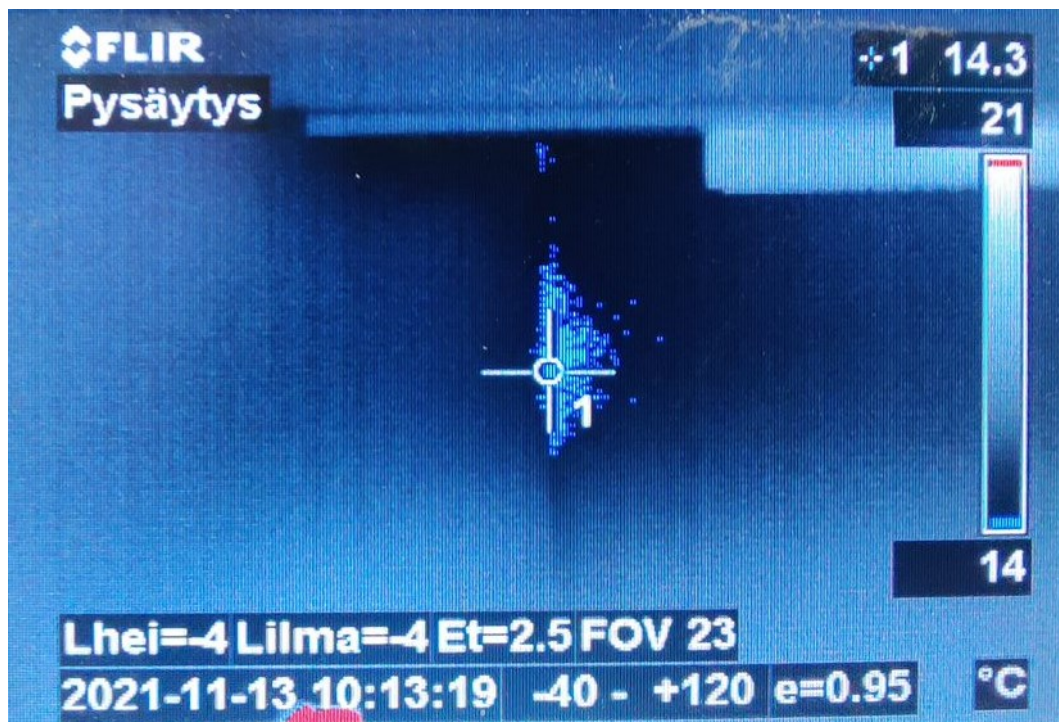
Porrashuoneiston seinän ja katon saumakohtasta havaittiin lämpövuotoa. Huoneiston sisälämpötila oli 21 °C. Vuotokohdan lämpötilaksi havaittiin 14,3 °C. Lämpötilaero sisälämpötilan ja seinän lämpövuotokohdan välillä oli 6,7 °C (kuva 21 ja 22)

Kuva 21. Lämpövuotoa porrashuoneistossa.

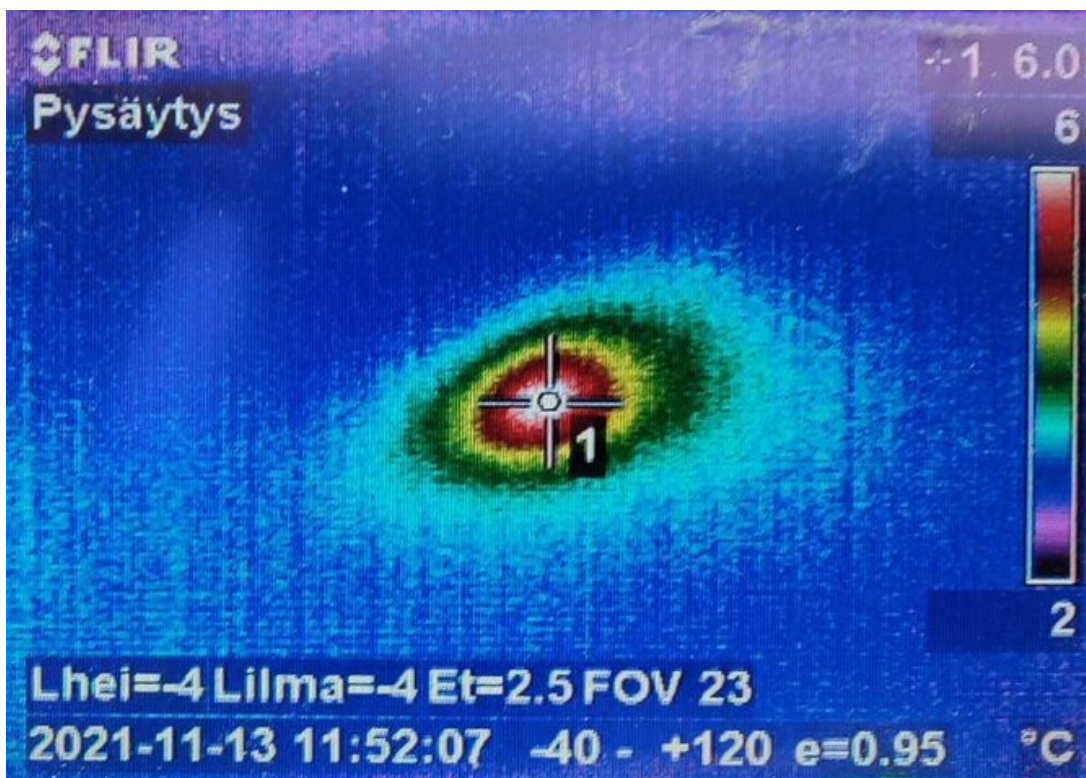
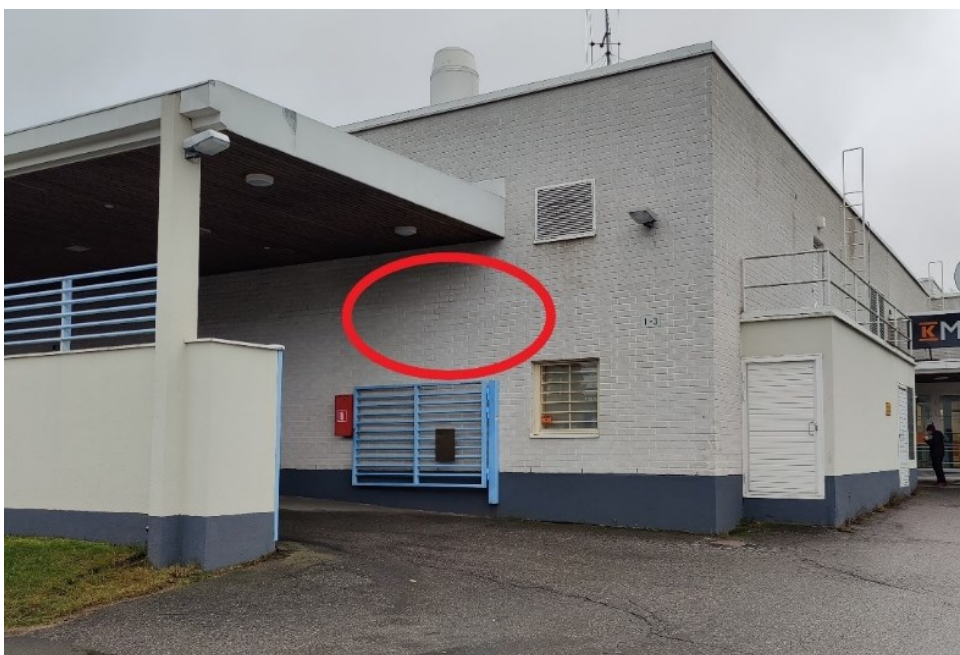
Julkisivun pohjoispäädyssä havaittiin poikkeuksellinen lämpötilaero tiiliseinässä. Kuvaushetkellä ulkolämpötila oli 0 °C. Halkaisijaltaan poikkeuksellinen lämpövuoto oli noin metrin levyinen ja lämpötilaerolta muuhun seinään verrattuna 6 °C (kuvat 23–25).

Kuva 23. Lämpövuotoa rakennuksen pohjoispäädyssä.

Kuva 24. Kameralla otettu kuva lämpövuotokohdasta.
