Noljakan ostoskeskuksen kunto- arvio

Markus Pesonen
Jani Vepsäläinen

Opinnäytetyö, joulukuu 2021

Toimeksiantaja
Master Kodit Oy

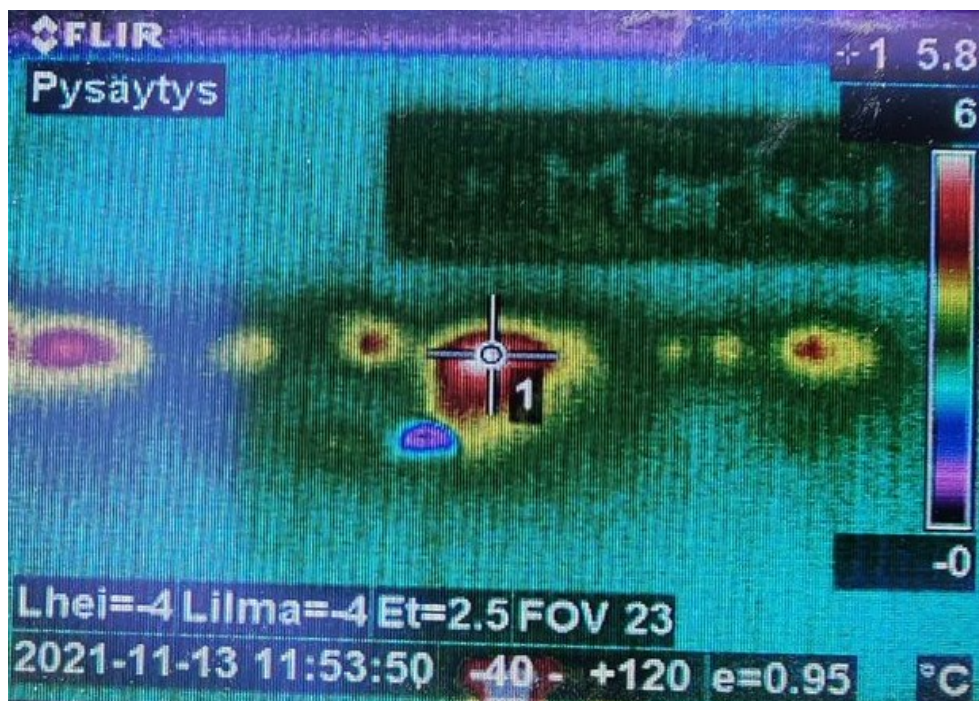
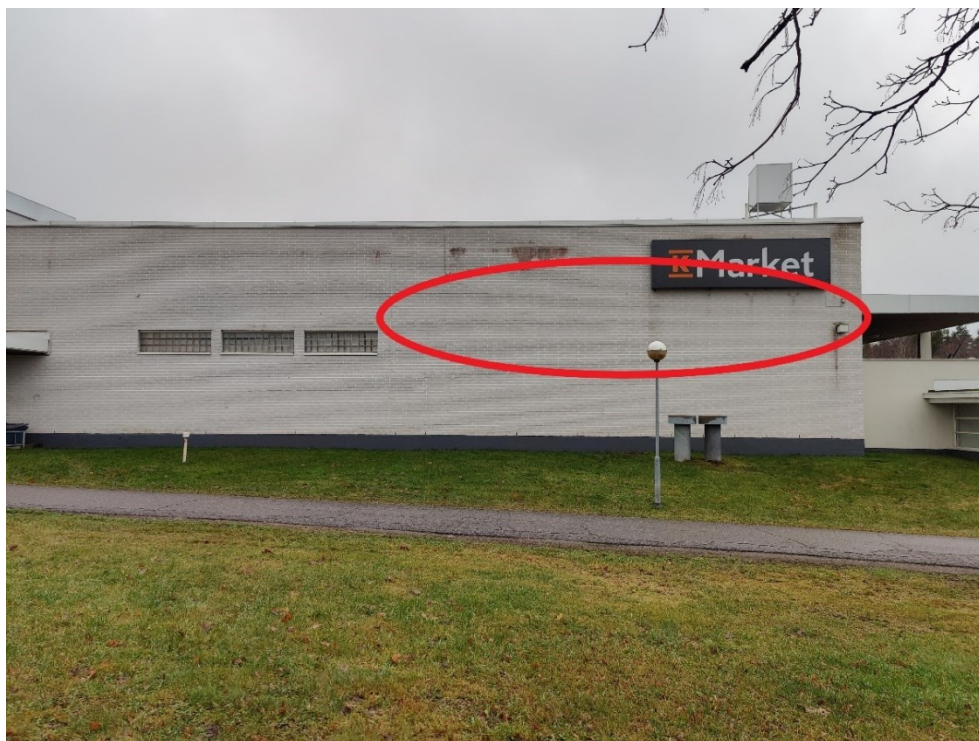
Rakennuksen itäpäädyssä havaittiin myös lämpövuotoa. Vuotokohdan lämpötila oli 6 °C (kuva 26).

Kuva 26. Lämpövuotoa rakennuksen itäpäädyssä.

Kuva 27. Kameralla otettu kuva rakennuksen itäpäädystä.

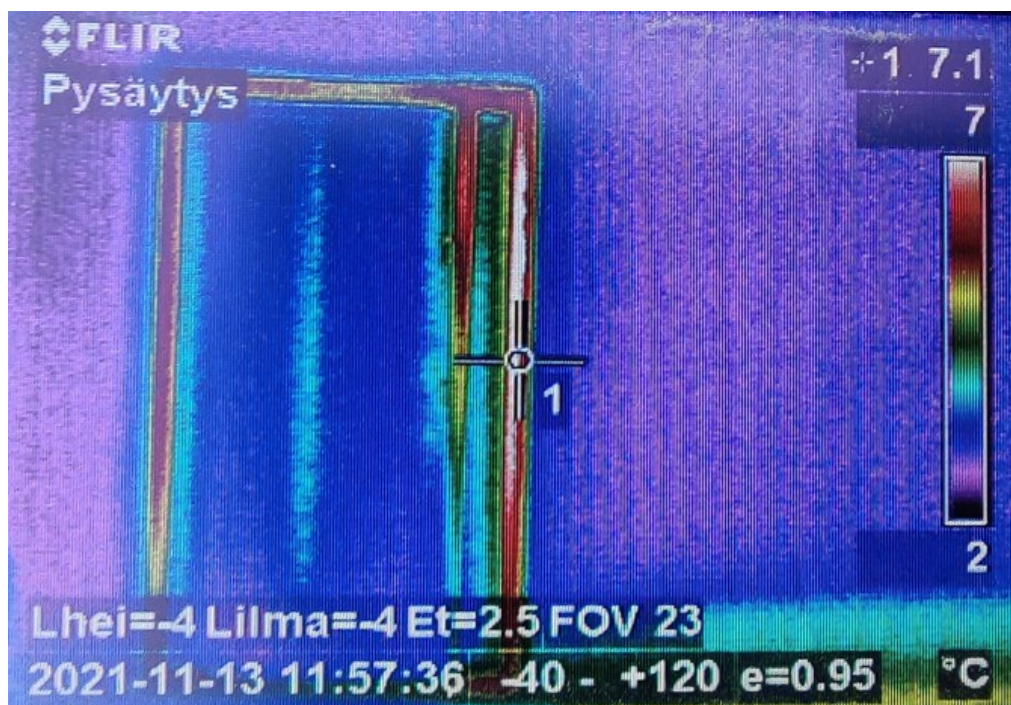
Kuva 28. Lämpövuotoa rakennuksen oven ja karmin välisissä eristeissä.

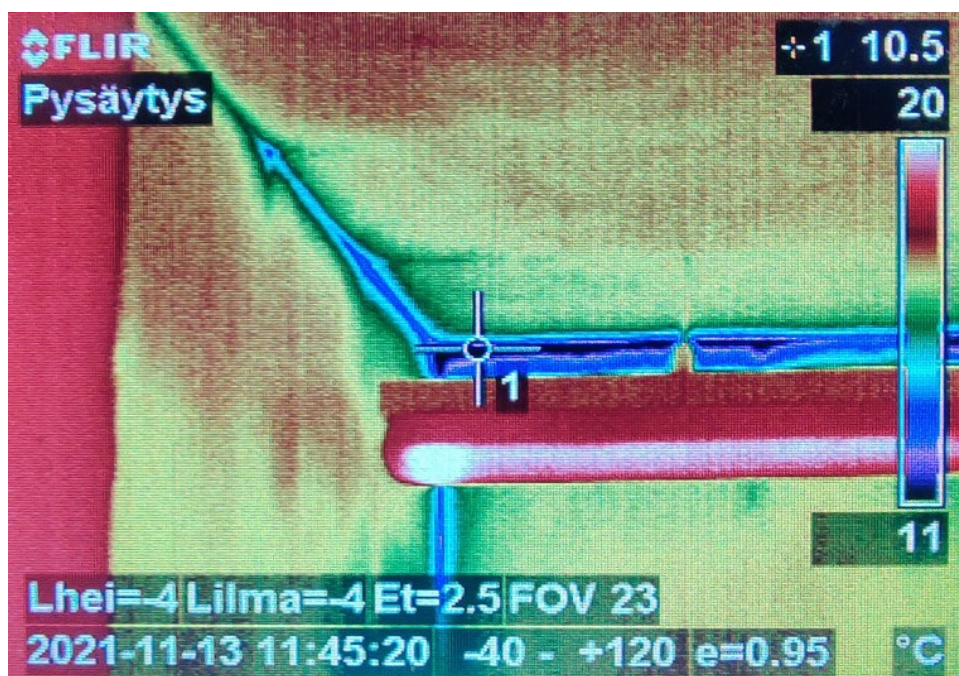
Kuva 32. Lämpövuotoa IV-konehuoneen saumakohdissa.
