Rakennustekniikka, insinööri AMK

2021

RAKENNUSTEN SISÄILMAONGELMAT JA KOSTEUSVAURIOIHIN VAIKUTTAVAT TEKIJÄT

– Turun Lyseon koulun kuntotutkimus

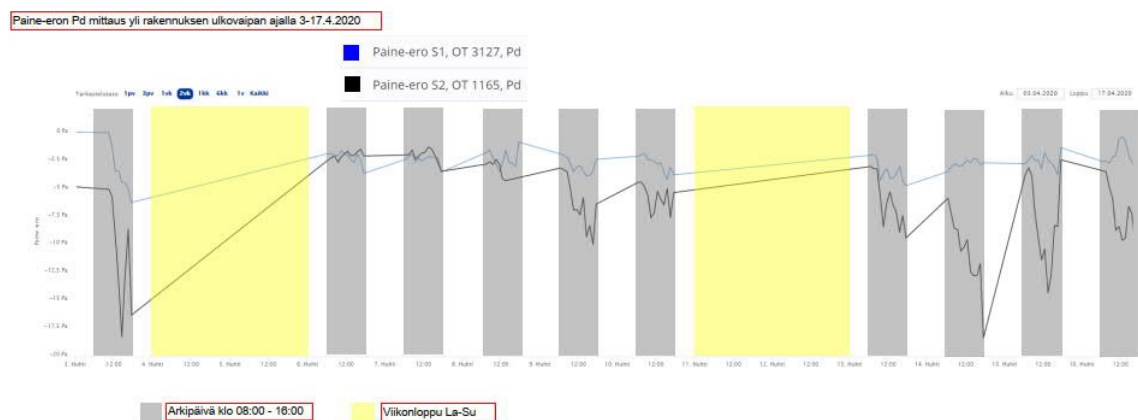
Kuva 13. Paine-ero mittaukset.

Paine-eromittauksia suoritettiin kohteessa 2 kappaletta ja mittaukset toteutettiin B1 osan ensimmäisessä kerroksessa sekä B2 osan kolmannessa kerroksessa aikavälillä 3-17.4.2020. Paine-eromittauksen perusteella mitatut tilat olivat pääasiallisesti alipaineisia ulkoilmaan nähden koko mittausjaksolla. Päiväaikaan sisäilman paine-ero ulkoilmaan

nähdessä vaihteli -20...-2 Pa välillä (kuva 13). Yhdessä opetustilassa alipaine ylitti asumisterveysasetuksen soveltamisohjeen ohjeistuksen rajat rakennuksen alipainesuudelle. Ohjeen mukaan alipaineisuuden ollessa enemmän kuin 15 Pa, tulee sen syy selvittää ja mahdollisuuksien mukaan alipaineisuutta pienentää. Koulun betoninen seinärakenne on kohtuullisen tiivis, tämän vuoksi suurin osa alipaineen aiheuttamista korvausilmavirroista kulkeutuu tutkimuksissa vaurioituneeksi havaitun ikkunavälirakenteen lävitse. Mitatuissa tiloissa tuloilmavirrassa tapahtui ennen viikonloppua ja yöaikaa muutoksia, jotka aiheuttivat voimakasta alipaineisuutta tiloissa (kuva 13).

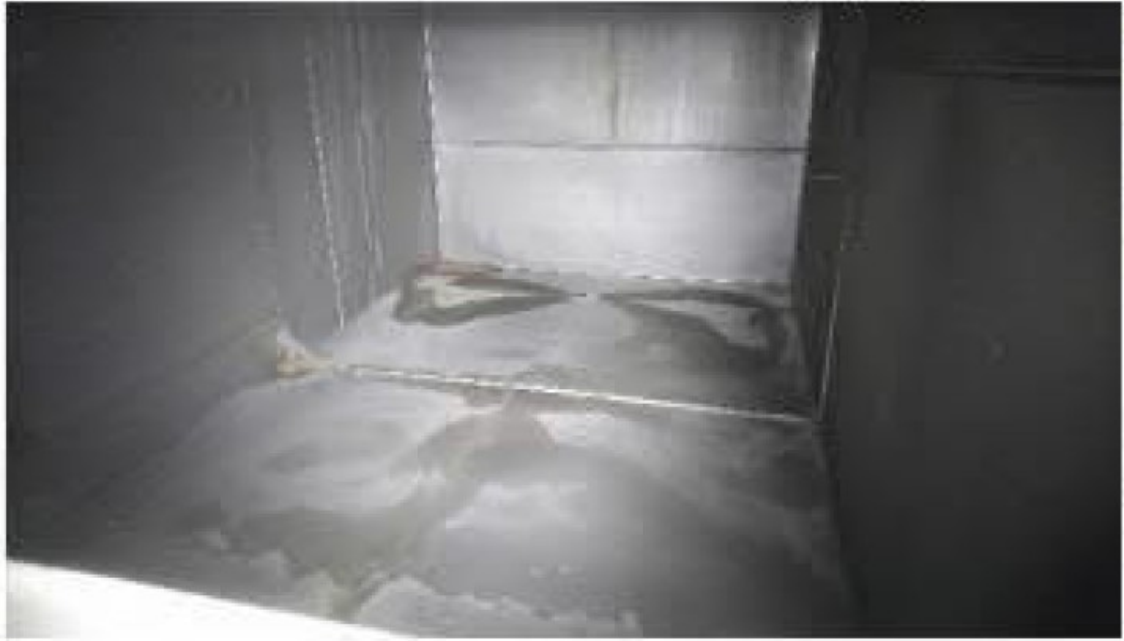
Turun lyseon koulun ilmanvaihtojärjestelmä on pääosin vuodelta 1994 ja ilmanvaihtojärjestelmä muodostuu seitsemästä erillisestä tulo- ja poistoilmakoneesta. Lisäksi kohteessa on useita erillispoistoja sekä käytöstä poistettuja vyöhykepeltejä. Eri käyttötilanteissa tulo- ja poistoilmamäärät eivät ole aiemmin pysyneet tasapainossa, jonka vuoksi rakennuksen automaatiojärjestelmä uusittiin vuonna 2015. B-osan luokkatilojen ja käytävien, sekä opetuskeittiön B-osan ilmanvaihtotutkimuksissa havaittiin että puhaltimet saavuttivat painemittariin merkityt tavoitellut kanavapaineet: tuo 227 Pa, (tavoite 230 Pa), poisto 209 Pa ja (tavoite 210 Pa). Koneen ulkoilmakammioissa ei ollut tarvittavaa viemärointiä, jonka vuoksi kammioon päätyvä lumi ja vesi pitivät kammion pohjaa märkänä (kuva 14). Näin ollen kammiossa olevilla epäpuhtauksilla oli mahdollisuus mikrobikasvuun. Koneen rakenteiden läpi kulkeutuvien vesijälkien perusteella voitiin pitää hyvin todennäköisenä lumen ja veden päätyminen suodattimiin.

Kuva 14. Ilmanvaihtokoneen tulokammiossa esiintyvää veden lammikoitumista sekä pieniä määriä orgaanista ainetta.

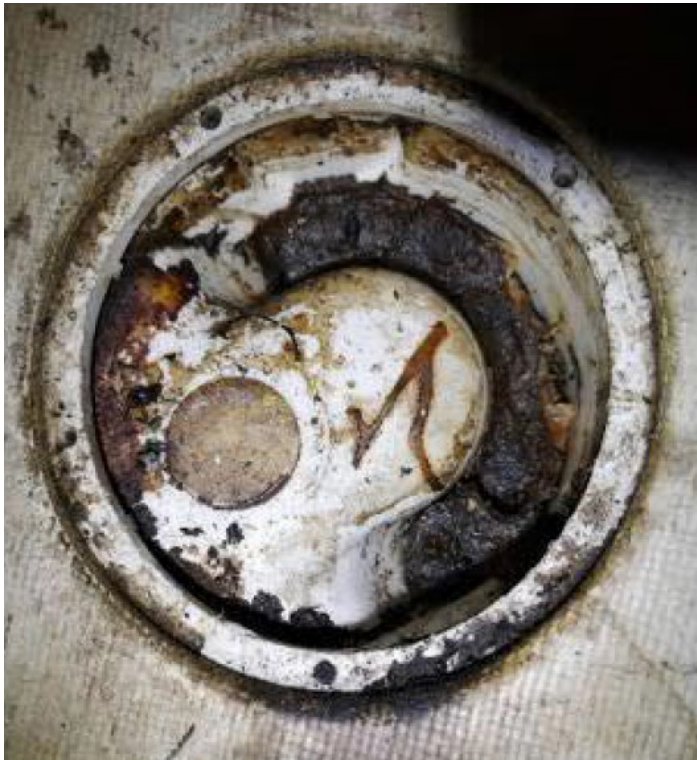
lumen aiheuttamat vikatilanteet ovat todennäköisesti lyhytaikaisia. Koneiden kastuvien osien viemärointi oli puutteellista kaikkien koneiden osalta jonka vuoksi koneisiin tuloilman mukana kulkeutuva vesi lammikoituu koneiden pohjalle, tai valuu epätiiveyskohdista koneen ulko-osia pitkin lattiakaivoihin. Kuvassa 15 havainnollistettu ilmanvaihtokonehuoneiden tukketuneet lattiakaivot.

Kuva 15. Ilmanvaihtokonehuoneen lattiakaivo tukkeutunut.

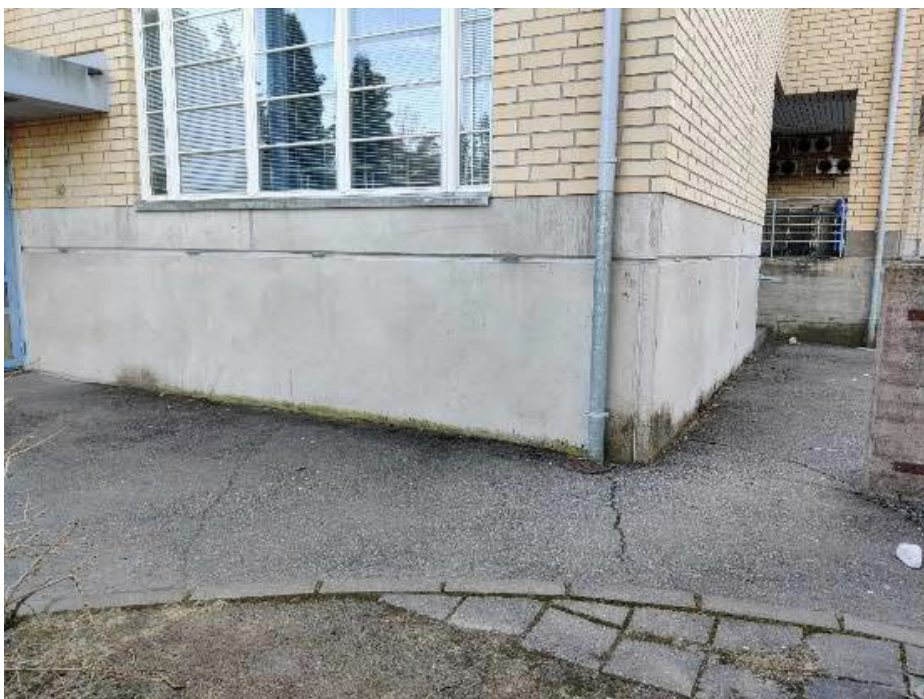
Rakennusten vierustoja tutkittiin aistinvaraisesti sekä rakennusten viereen tehtyjen kuoppien kautta, joita tehtiin neljä kappaletta. Silmämääräisissä tutkimuksissa kohteen luoteissivustalla olevan lastauslaiturin ympäristössä, sekä teknisentyön tilojen edustan asfaltoidut vierustat olivat painuneet ja vierustalla oli merkkejä veden lammikoitumisesta (kuva 16). Tämä aiheuttaa kosteusrasitusta ulkoseinän alaosille, sekä perustusrakenteille, sillä hulevedet eivät ohjaudu pois päin rakennuksesta. Kaivetuista koekuopista havaittiin, että maa-aines oli pääosin hienojakoista hiekkaa toisin, kuten suunnitelmista käy ilmi, jonka seurauksena vierustojen kuivumiskyky on huomattavasti heikompi. Kosteus nousee hienojakoisessa maa-aineksessa kapillaarisesti. Lisäksi tutkimuksissa havaittiin, että routasuojaus vietti loivasti rakennusta kohti, joka lisää perustusrakenteiden kosteusrasitusta.

Kuva 16. Rakennuksen viereiset maanpinnan kallistukset puutteelliset. Asfaltin pinnalla sokkelin vieressä merkkejä veden lammikoitumisesta.

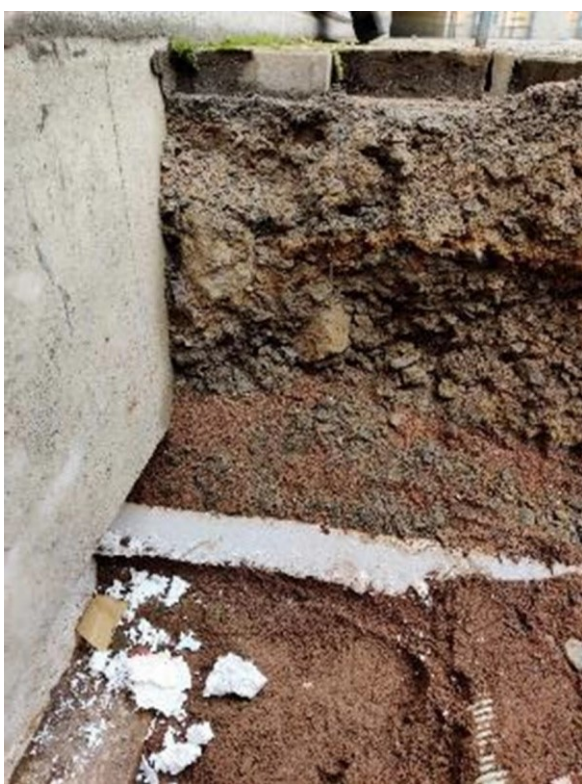
Salaojien tutkimusten perusteella salaojien sisäpuolisten tarkastuskaivojen pohjat olivat kuivia, jonka perusteella kaivoissa ei ole kulkenut vettä. Salaojaputket oli kauttaaltaan asennettu virheellisesti anturapinnan yläpuolelle (kuva 17). Rakennuksen vierustoilla oleva hienojakoinen maa-aines voi tukkia salaojaputkia.

Tutkimusten perusteella todettiin, että kohteen alapohjarakenteisiin sekä seinärakenteiden alaosiin kohdistuu huomattavaa kosteusrasitusta. Syynä suurelle kosteusrasitukselle on pääsääntöisesti puutteellinen salaojitus sekä rakennuksen pohjan puutteellinen kuivatusjärjestelmä. Lisäksi kohde on rakennettu kalliolle, jolloin vesi voi kulkeutua kallioiden raoista tai kallion pintoja pitkin rakennuksen perustuksiin.

Kuva 17. Salaojaputki hienojakoisen maa-aineksesen ympäröimänä. Salaojituksen korkeusasema virheellisesti anturanpinnan yläpuolella.

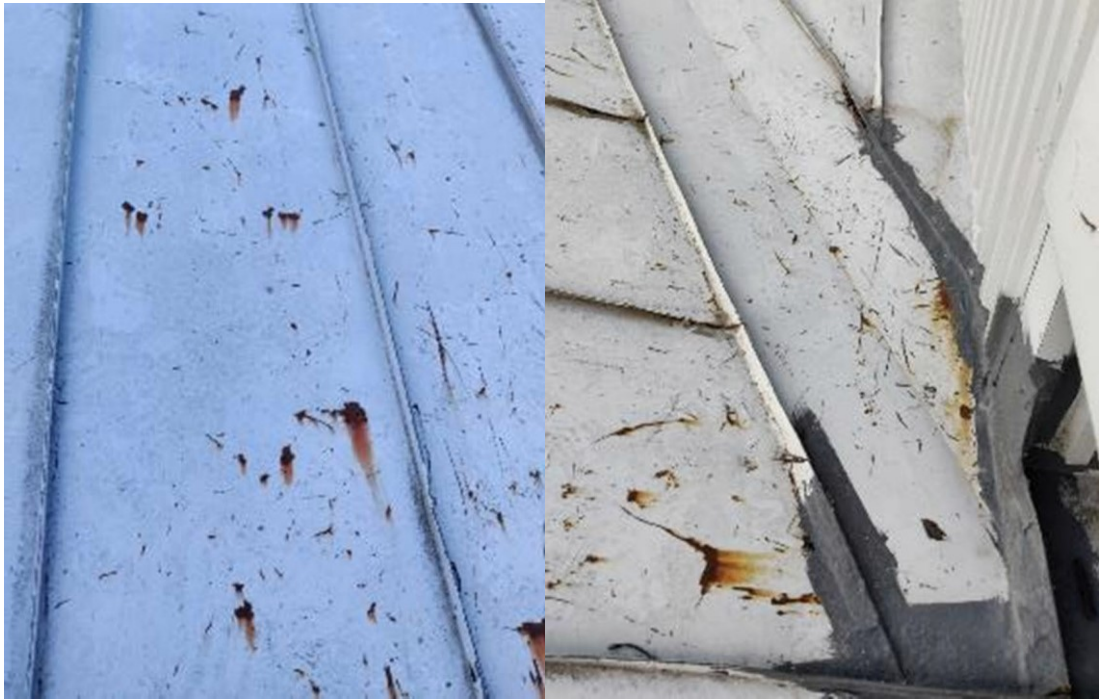
Rakennuksen yläpohja- ja vesikattorakenteista löytyi puutteita useasta eri kohdasta. Vesikatteenä kohteessa oli konesaumattu peltikate, jossa ei ollut aluskatetta ja vesivuodot olivat päässeet kastelemaan eristekerroksia. Eristettä oli kuitenkin vaihdettu vuotokoh-tien osalta. Vesikattorakenne on monimuotoinen ja kohteen rakenteessa on useita liitoskohtia ja läpivientejä, joiden vedenpitävyys on heikko. Vesikate oli uusittu kohteen etelänpuolella opettajanhuoneiden kohdalla sekä ruokalan osalta. Alkuperäisessä vesikat-teessa oli havaittavissa ruostejätkiä (kuva 18 a), jotka voivat heikentää katteen vedenpi-tävyyttä. Vesikatteen pintoja, pellitysten saumoja sekä läpivientejä oli paikkailtu useasta eri kohtaa ympäri rakennusta (kuva 18 b).

Kuva 18. a) Ruostejälkiä alkuperäisen peltikatteen pinnoilla. b) Alkuperäisen vesikatteen sauma- ja liitoskohtia paikattu useasta eri kohtaa.
