Pehtorin mökki

Vanhan käyttämättömän rakennuksen säilyttäminen

Opinnäytetyö

Syksy 2012

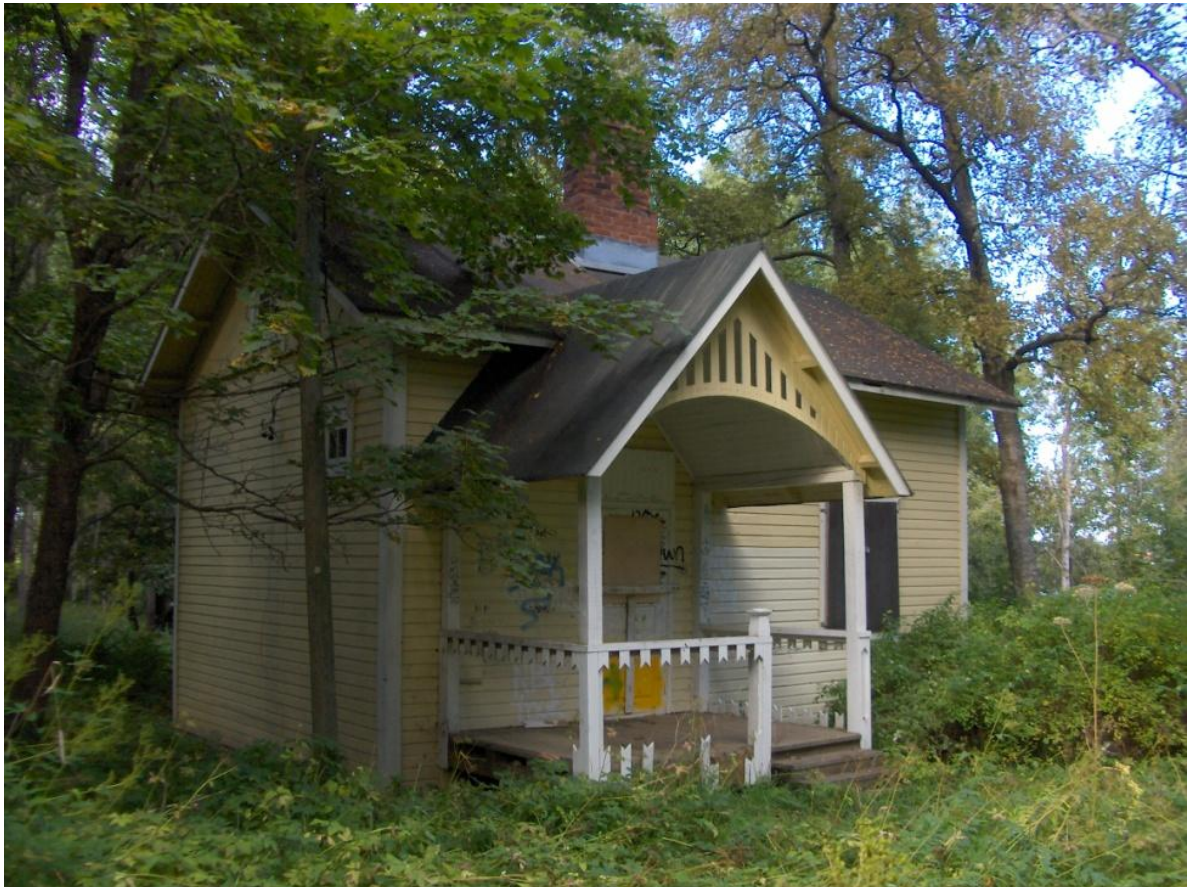
Kuva 1 Pehtorin mökki

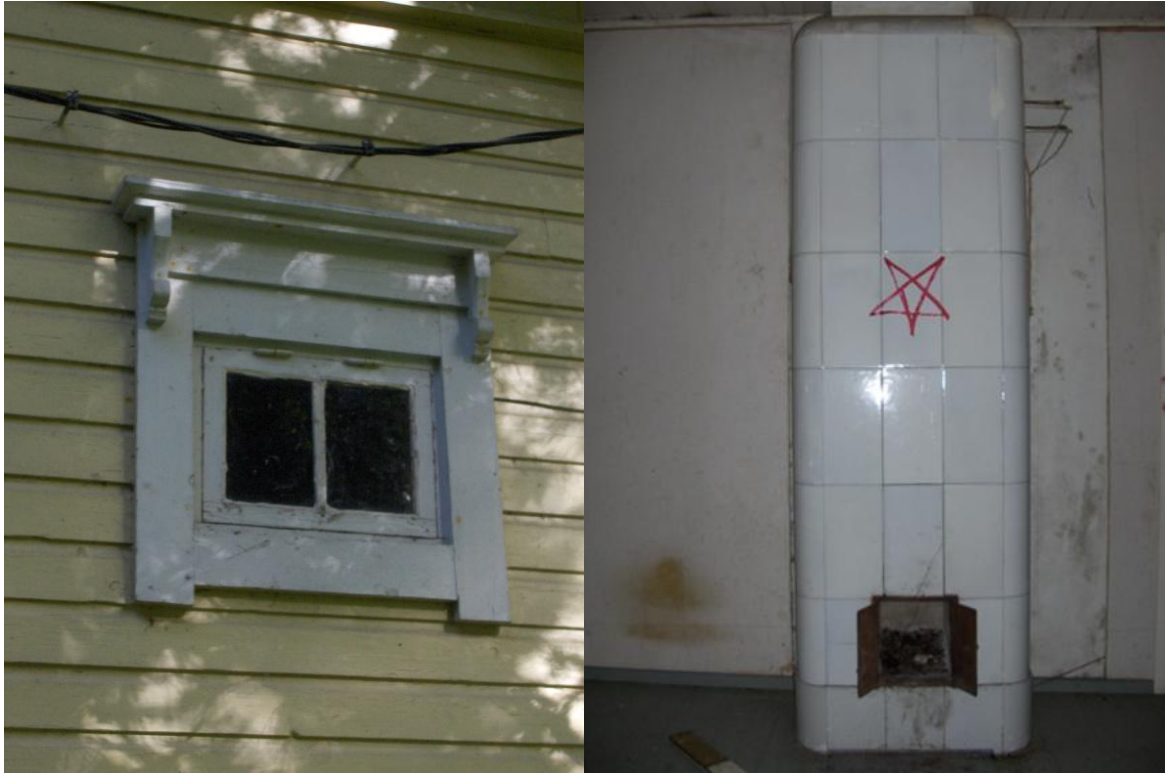
Kuva 2 Ikkunan pielilistoitus ja kamarin kaakeliuuni

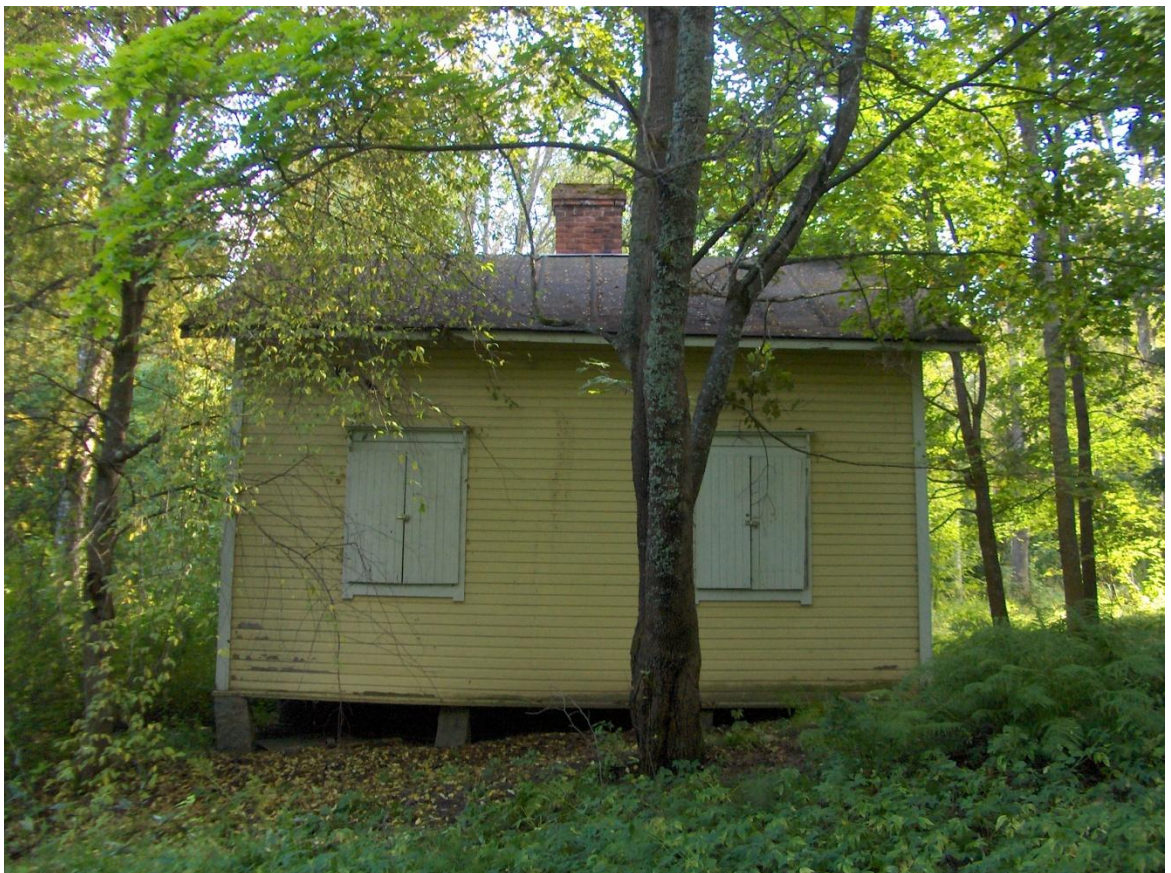
Rakennus on kivipaasien varassa, mutta maa on noussut aivan tippalistan tasalle rakennuksen julkisivulta katsottuna koko vasemman päädyn kohdalta. Mökki sijaitsee pienessä rinteessä, mistä valumavedet valuvat ylärinteen talonpäätyyn. Laikeen ja Orrenmaan (2012, 19–20) mukaan tämä aiheuttaa pintavesien ja maakoosteuden nousemista hirsirunkoon ja vaikeuttaa alapohjan tuuletusta. Tiiviillä ja villiintyneellä kasvillisuudella ja pensailta perustusten vieressä on samanlainen vaikutus rakenteisiin. Näin on käynyt Pehtorin mökissä varsinkin julkisivun ja itäpäädyn perustusten vieressä. Rungossa kiinni oleva kasvillisuus aiheuttaa kosteudes-

Edellä mainitut seikat luovat olosuhteet, jotka mahdollistavat puun homehtumisen sekä laho- ja sienivaurion syntymisen. Länsipäädyn alahirren kuntoa on vaikea arvioida, koska maannousema estää sen lähemmän tarkastelun.

Kosteuden jääminen perustusten alle varsinkin kylmilteen jätetyissä rakennuksissa ja maan sisältäessä vähänkään savea voi aiheuttaa myös routimista, joka aiheuttaa perustuskivien ja uunin perustusten liikkumista (Koiranen, Impola & Savolainen 2004, 12). Rakennuksen takasivun kaksi keskimmäistä kivipilaria ovat päässeet lievän routimisen vuoksi liikkumaan, ja runko on selvästi notkollaan tältä osalta (Kuva 3). Rungon painumisen voi havaita myös sisäpuolelta kamarin lattian kallistumisesta. Näiden vaurioiden aiheuttajien korjaamisessa oleellisinta on maan kuivattaminen ja veden pääsyn estäminen rakennuksen runkoon.

Kuva 3 Routinut perustus ja kaadettavat puut

Koska rakennuksen perustukset ovat kärsineet routavaurioista, on rakennuksen ympärille perustusten kuivattamista varten perustettava salaojat ja routaeristys joko routaeristyslevyjen tai leca-soran avulla (Koiranen 2012). Tämän voi tehdä samalla kun kohteessa tehdään muutakin maanpinnan muokkausta ja liikkuneiden perustuskivien nosto.

Talon takasivun kaksi keskimmäistä perustuskiveä ovat roudan kallistamia. Ne tulee suoristaa ja samalla nostaa tunkilla notkolla olevasta rungosta ”löysät pois” (Koiranen 2012). Tämä tarkoittaa sitä, että hirsirunkoa nostetaan vain sen verran kuin se pakottamatta nousee, eli ei välttämättä täysin suoraksi. Samalla täytyy tarkkailla mitä rakennuksen sisällä tapahtuu, nouseeko lattia yksin vai nouseeko myös välikatto. Väli- ja vesikaton liikkuminen suhteessa liikkumattomaan hormiin voi aiheuttaa vaurioita. Tämän vuoksi piipun juurta yläpohjan ja katon kohdalla voidaan hänen mukaansa joutua avaamaan. Vesikatto ei saa mennä vinoon. Ikku-
nat ja ovet otetaan pois noston ajaksi. Liika nostaminen voi aiheuttaa myös sen,

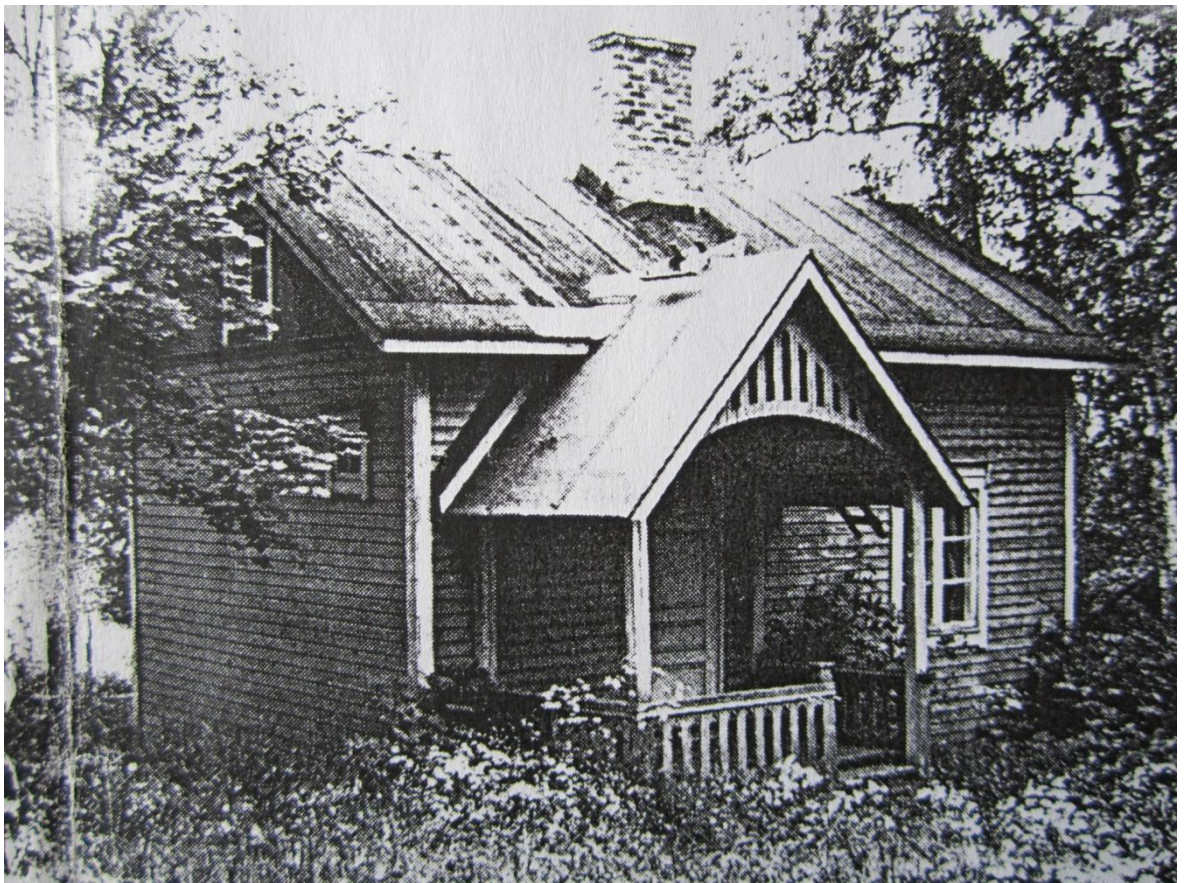
Ilkivalta näkyy kuistissa tussipiirustuksina, ja ulko-ovi on rikottu. Ylin peili on hakattu irti ja korvattu väliaikaisesti vanerilla. Kuistin kaiteet ovat vaillinaiset, koska väli-puut ovat irronneet tai potkittu pois. Kaiteiden aikaisempi ulkoasu näkyy vanhassa kuvassa talon julkisivusta (Kuva 4).

Kuva 4 Kuistin vanha ulkoasu (Tammerkoski-lehti 1982).

Kuistin kaiteiden puuttuvat välipienat kannattaa korvata uusilla vastaavanlaisilla. Siisti ja hoidettu ulkoasu ei todennäköisesti houkuttele ulkopuolisia sotkemaan paikkoja samalla tavoin kuin hylätyn oloinen rakennus.

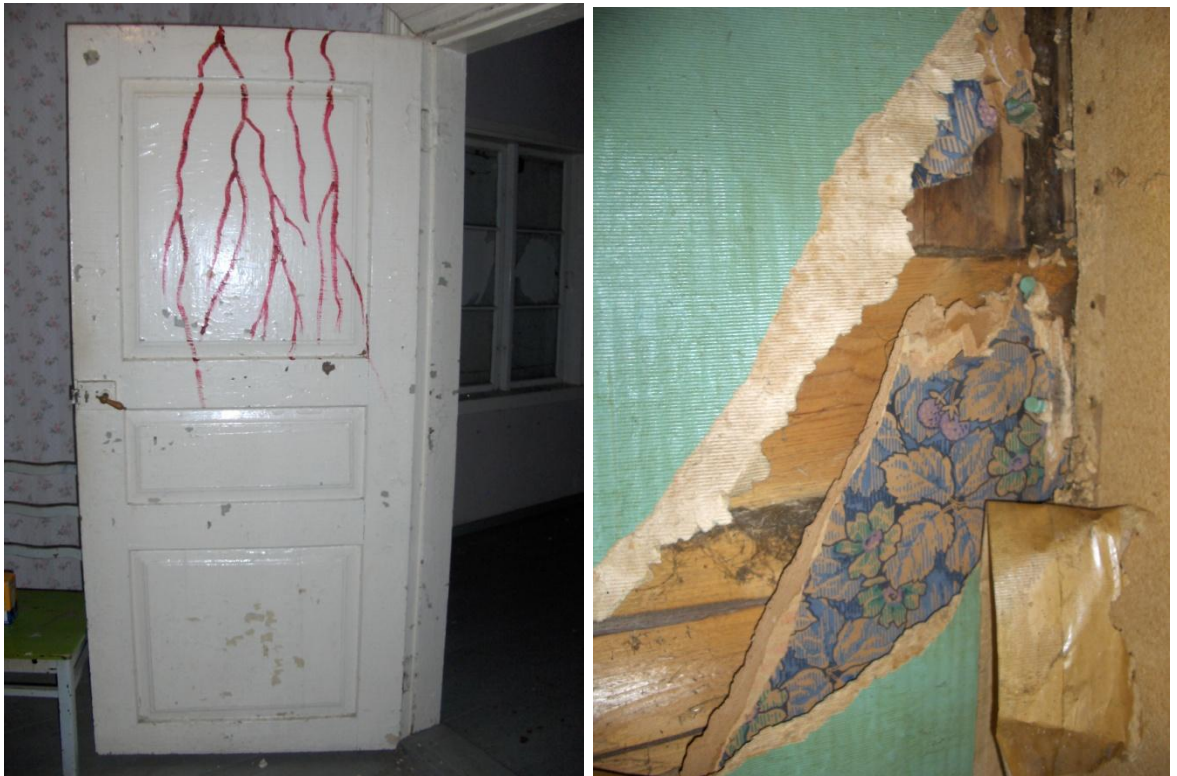
Ovilehdissä on maalattuja sotkuja. Ovien ja niiden pielilistojen valkoinen pintamaali hilseilee voimakkaasti. Kamarin ja tuvan ovet eivät sulkeudu kunnolla vaan ottavat kiinni karmin sivuun tai alaosaan, mikä voi johtua puuosien turpoamisesta, saranoiden kulumisesta tai rungon painumisesta.

Kuva 5 Kamarin peiliovi ja tuvan komeron sisältä näkyvää hirsiseinää

Ulko-oven ylin puupeili on hajotettu osiin, ja se on lähtenyt kokonaan irti vieden mukanaan puunsäleet poikkikappaleista. Ulko-ovi on muiden ovien ohella alkupe räisiä rakennusosia, jotka ovat tyyliltään vielä rakennusajankohtaa vanhempiakin, eikä sitä saa hävittää tai vaihtaa uuteen. Vanhoihin peilioviin tutustunut puuseppä pystyy korjaamaan oven irrottamalla osat toisistaan, asentamalla siihen uuden peilin ja kokoamalla sen jälkeen oven uudelleen. Ovien puupeilejä ei saa maalata, kitata tai liimata kiinni kehyksiin. Jos ne eivät pääse elämään kehyksissään, voi aiheutua halkeamia (Kaila ym. 1987).
