# **Varpaisjärven koulukeskuksen peruskorjaus:**

hankkeen tarkastelu

**Anssi Huusko**

Opinnäytetyö

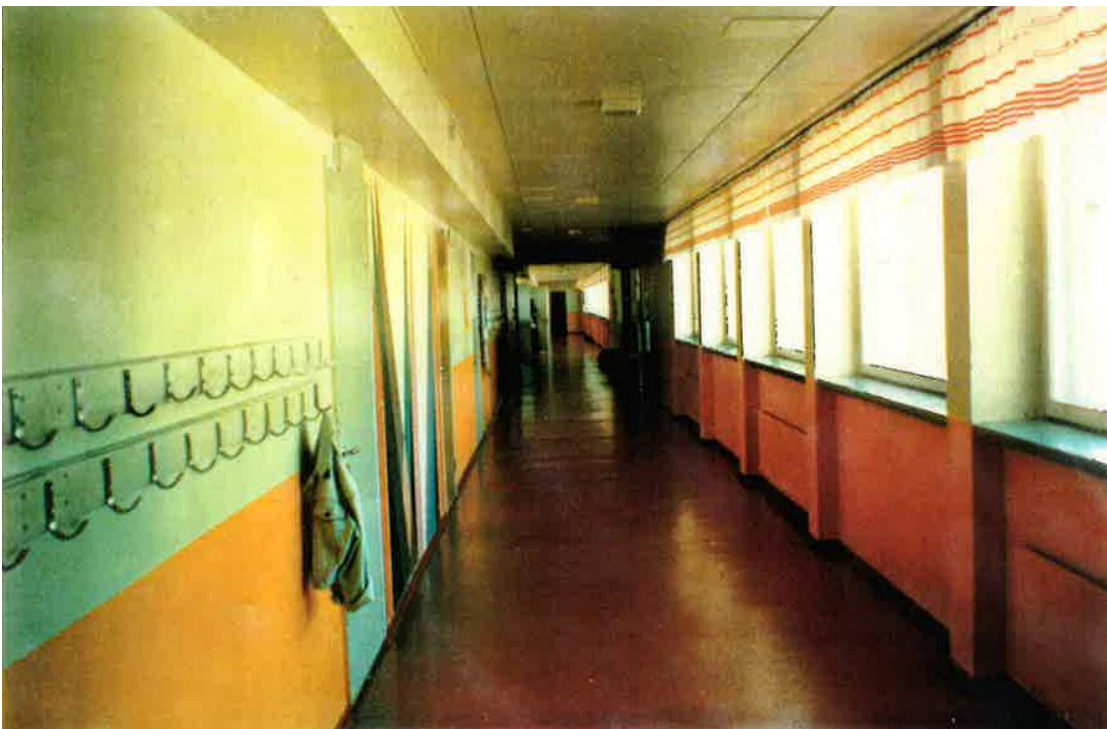
Kuva 4. Varpaisjärven koulukeskus. Yläasteen käytävä ennen peruskorjausta. (Hankesuunnitelma.)

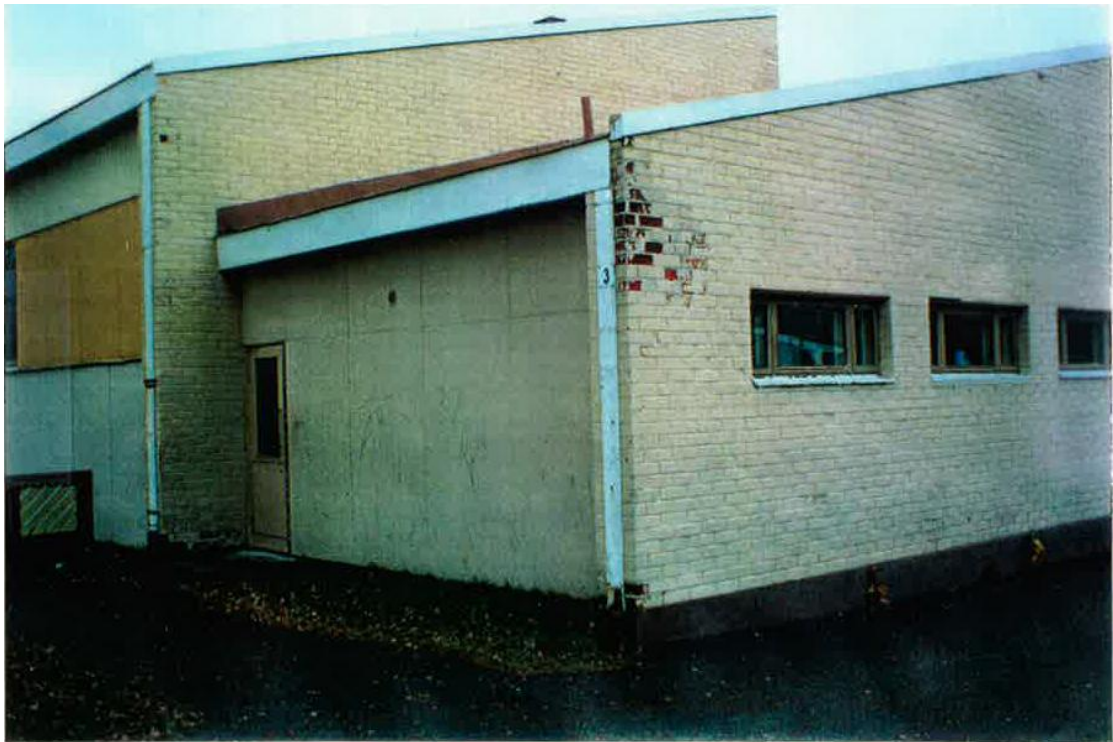
Koulurakennusten alkuperäisrakenteissa oli joitakin selvästi havaittavia rakenneteknisiä seikkoja, joilla on ollut merkitystä rakenteiden kunnon heikkenemiseen. Sokkelin ulkopintaa ei ollut tehty vesitiiviiksi, joten sokkelin rapautuminen ja veden pääseminen rakenteisiin sitä kautta mahdollistui. Maanvaraisrakenteiden silloiset kosteuseristykset olivat myös vaatimattomia, mikä aiheutti kosteusvaurioita. (Varpaisjärven kunta 1996)

Kuva 5. Varpaisjärven koulukeskus. Ala-asteen pääty ennen peruskorjausta. (Hankesuunnitelma.)

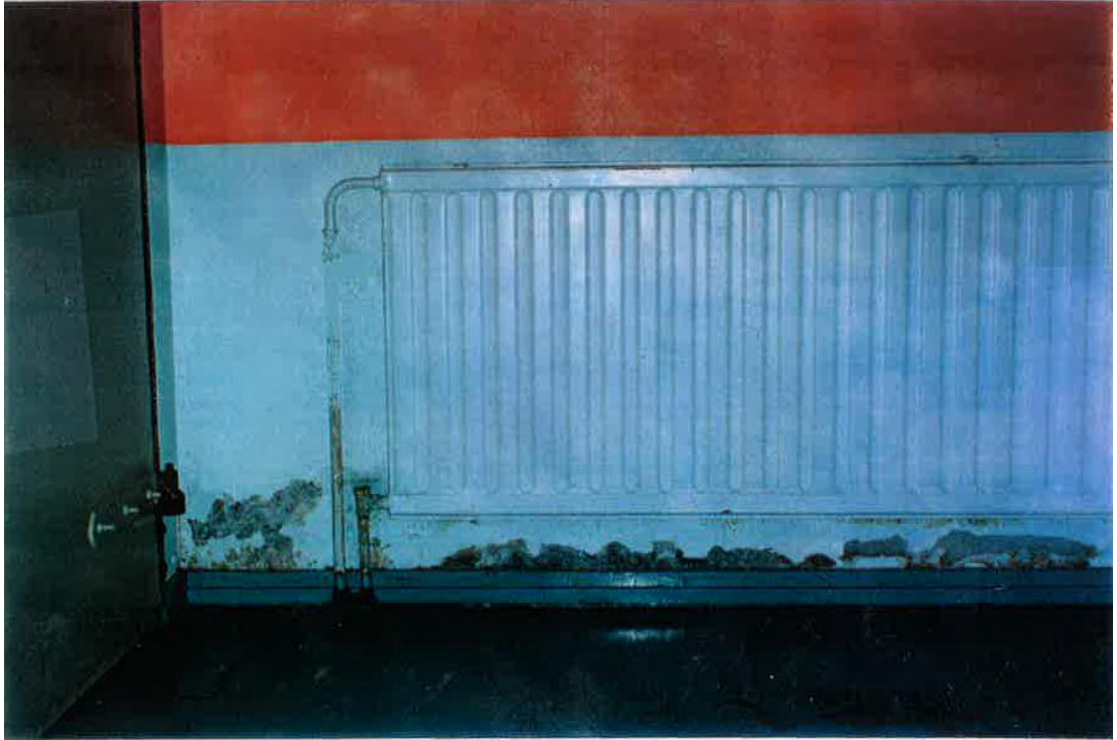
Kuva 6. Varpaisjärven koulukeskus. Ala-asteen käytävän lämpöpatteri. (Hankesuunnitelma)

Työsuojelutarkastuksen päätteeksi 7.1.1998 todettiin kosteusvaurioista seuraavaa: Tarkastuksen johtopäätös on se, että kohteen kosteus- ja homevauriot ovat selkeät (Kuva 6). Puumateriaali on osin lahonnut ja mahdolliset korkeat sieni-itiöpitoisuudet rakennusmateriaaleissa saattavat aiheuttaa terveyshaittoja. Lisäksi korkean kosteuden vaikutuksesta materiaaleissa arveltiin esiintyvän emissioita, jotka aiheuttavat ärsytysoireita. Vaurioiden korjaaminen on välttämätöntä.

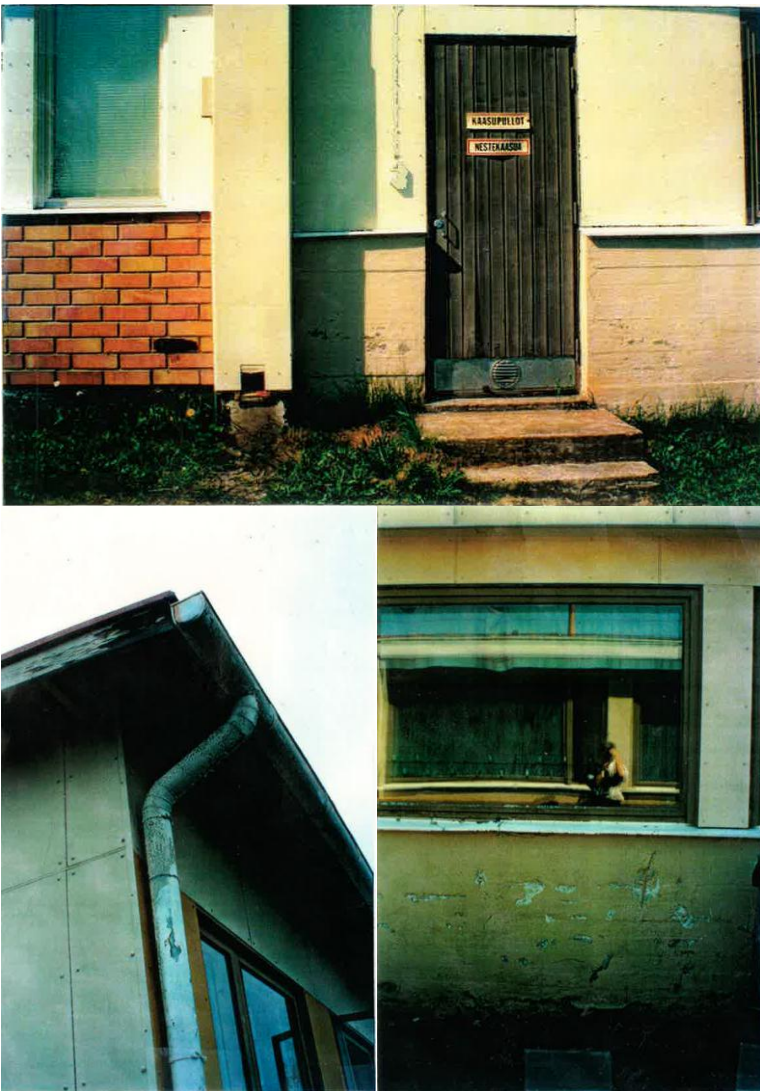
Kuva 7. Varpaisjärven koulukeskus. Kuvia yläasteesta ennen korjausta. (Hankesuunnitelma)

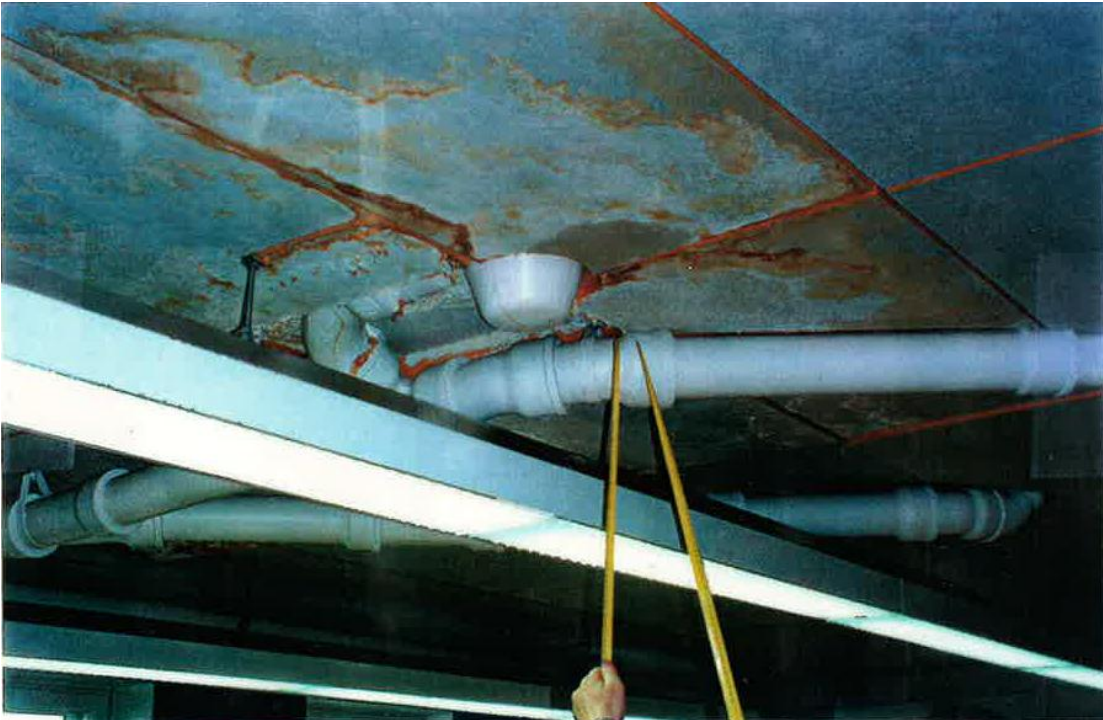
Rakenteiden kosteus- ja homeongelmat selvitettiin sisäilmatutkimuksin ja rakenneavauksin. Ne olivat kaiken suunnittelutyön pohjana. Kosteus- ja homeongelmien korjaustoimenpiteitä ovat rakenteiden kuivaustyöt, uudet vedeneristeet märkätiloihin ja sokkelin ulkopintaan sekä toimiva ilmastointi. (Nykänen Lauri/Hankesuunnitelma)

Kuva 8. Varpaisjärven koulukeskus. Ala-asteen kellarista. (Hankesuunnitelma, Lapinlahden kunta, tekninen toimisto.)
