BETONIPARVEKKEIDEN KUNTOTUTKIMUS

Opinnäytetyö
Helmikuu 2013

Insinööritoimisto Siluc Oy

CONDITION SURVEY OF CONCRETE BALCONIES

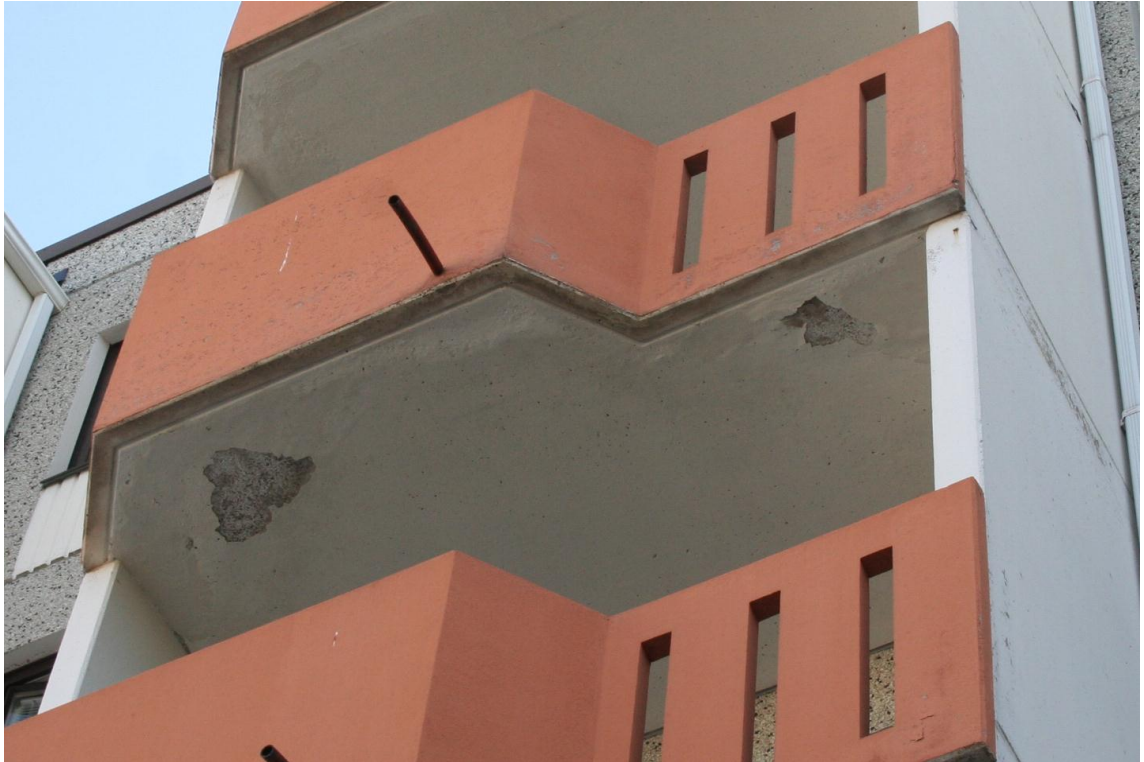
Pakkasen aiheuttamaa betonin kuntoa lievästi heikentävää rapautumaa tai alkavaa rapautumaa oli havaittavissa parvekkeiden kaidenäytteissä ja yhdessä pielinäytteessä. Tutkituista kaiteista asunnon 19 kaide todettiin jo noin 30 mm syvyydelle rapautuneeksi ja muissa näytteissä pakkasrapautuminen oli hyvin lievää. Silmämääräisesti havaittuna rapautumisesta johtuvia vaurioita havaittiin kaikista rakenneosista.

Kuva 22. Betonin rapautumisen aiheuttama pintavaurio

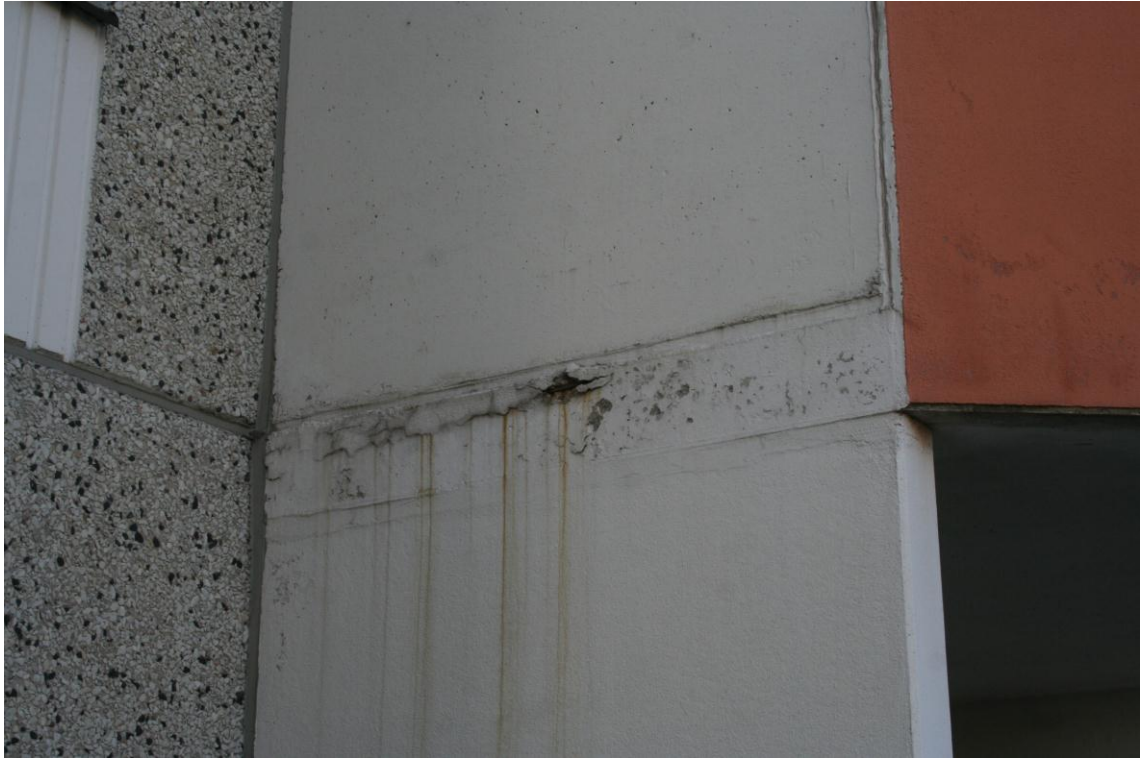
Betonin peitesyvyysmittauksessa peitesyvyydet todettiin tasaisiksi eri laattojen välillä. Betonipeite havaittiin osin riittämättömäksi kaikissa mitatuissa parveke-laatoissa. Pienimmät peitesyvyydet alapinnassa mitattiin laattojen keskialueilta mikä viittaa raudoitteiden painumiseen valuvaiheessa. Alapinnan teräksiä laatoista löytyi mittausten perusteella 24 - 40 mm ja keskiarvoltaan 31 mm syvyydeltä. Betonin karbonatisoituminen ei ole tutkimuksen mukaan vielä saavuttanut laatan alapinnan teräksiä. Karbonatisoituminen on edennyt rakenteissa otettujen näytteiden mukaan tasaisesti riippuen rakenneosasta. Betonin karbonatisoituminen on edennyt normaalisti rakenteen ikään nähden ja peitesyvyysmittauksia huomioiden, se on vasta tavoittamassa laatan betoniteräksiä, sillä parveke-laattojen osalta karbonatisoituminen on näytteiden mukaan edennyt keskimäärin 22 mm syvyydelle laattojen alapinnasta. Silmämääräisten havaintojen perusteella laatan reunateräksiset sijaitsevat osin karbonatisoituneella alueella ja teräksen korroosio on alkanut.

Kuva 23. Laatan reunateräksen teräskorroosioaurio.

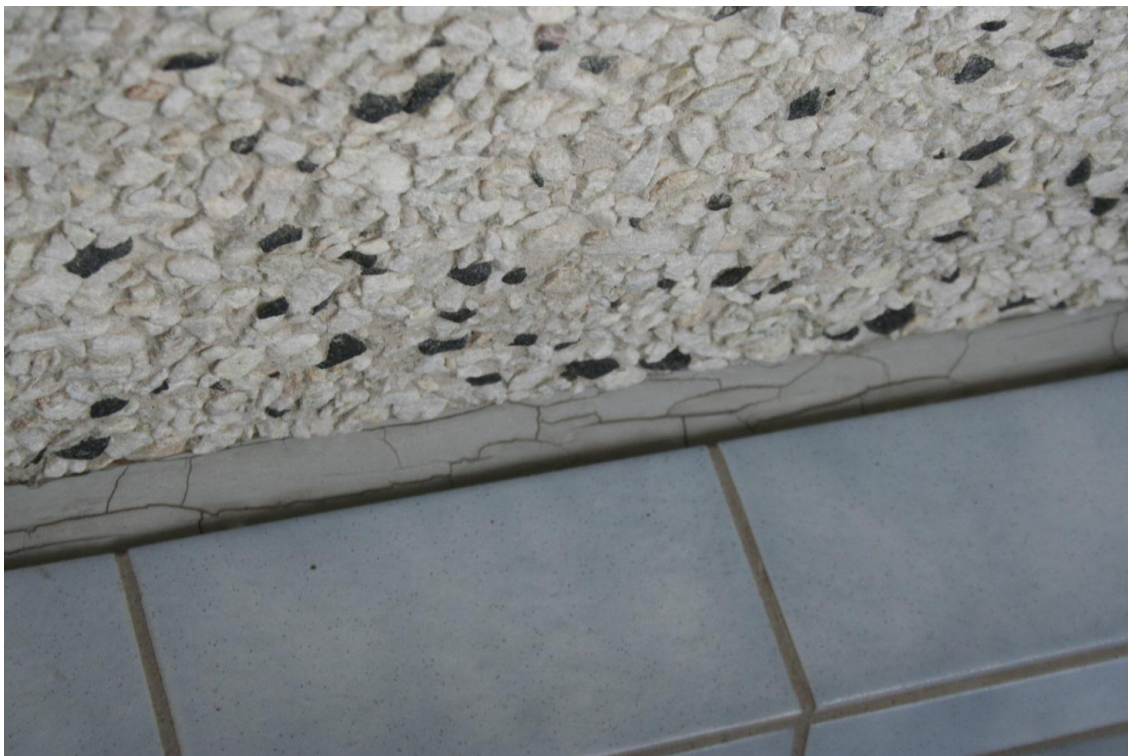
Betonin kloridipitoisuuksien todettiin näytteissä alittavan betonin teräksille korroosiota aiheuttavan kriittisen arvon ja näin ollen pitoisuuksista ei ole vaaraa rakenteille. Parvekelaattojen todettiin olevan yhtenäistä valua eikä se sisällä vedeneristettä. Laattojen yläpintojen klinkkerilaatta havaittiin osin irronneeksi eikä näin suojaa betonia kosteudelta. Alapinnan värilaastipinnoite ja sen tartunta todettiin näytteissä heikosta hyväksi. Samoin piilien ja kaiteiden maalipinnoitteet ovat osin irronneet rapautumisen seurauksena. Parvekkeiden vesien johtamisessa havaittiin puutteita, jotka osaltaan lisäävät riskiä parvekkeiden kosteusvaurioiden syntymiselle. Vedenohjaus parvekkeilta on toteutettu vedenpois-toputkin, joita on jatkettu muoviputkin. Näytteiden laboratoriotutkimuksen perusteella voidaan epäillä kaiteiden ja piilien maalipintojen sisältävän asbestia ja mikäli jatkotoimiin maalipinnan uusimisen osalta ryhdytään, on maalipinnan asbestipitoisuus selvitettävä jatkotutkimuksin.

Kuva 24. Haurastunut elementtisauma
