**Vaskiluodon Voima Oy:n Seinäjoen voimalaitoksen
polttoainejärjestelmän nykytilan selvitys ja
kehitysehdotukset puuperäisillä polttoaineilla toimivaksi.**

Opinnäytetyö

Kevät 2013

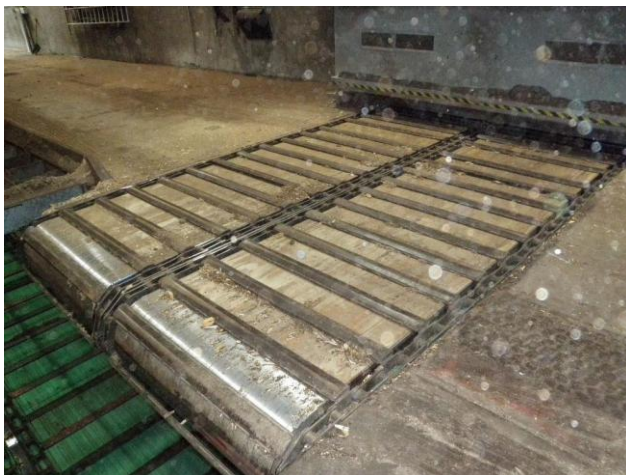
Kuvio 7. Peräpurkukuljetin.

Nykytila/kehitys: Liukupinta vanerien paksuus on 5.1.2012 noin 17 mm. Ketjun liukukiskot 20 mm Polyeteeni 1000 ovat kuluneet noin 6–7 mm urille ketjun reunan lattojen kohdilta. Kolat ja ketjut ovat ehjät. Ketjut ja ketjupyörät olivat vielä hyvät 4.6.2012. Pohjavaneri on kulunut.

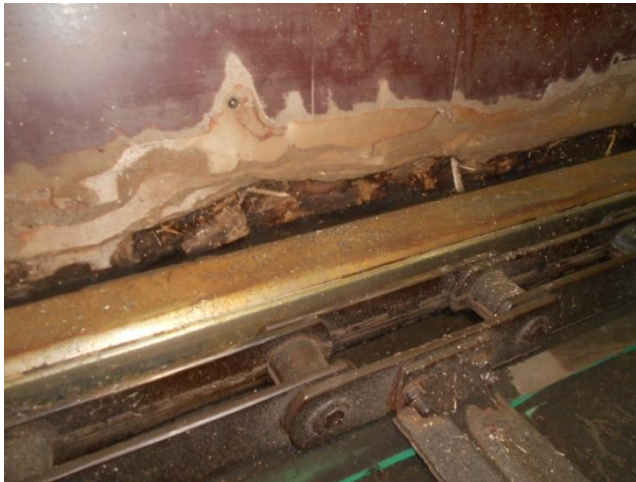
Kuvio 9. Taskupurkaimen kulunut seinälevy.

Nykytila/kehitys: 1-taskupurkaimen taittopäähän kertyy puuperäistä polttoainetta. PE-1000 UHMW -materiaaliset ketjun alapuoliset liukukiskot ovat kuluneet 6–7 mm. urille. Kun liukukiskot ovat kuluneet yli 7 mm urille, ketjun holkki alkaa hangata liukukiskoon ja holkin kuluminen alkaa. Kestää jopa useita vuosia ennen kuin 20 mm paksu liukukisko tai 6 mm seinämällä oleva ruostumaton ketjuholkki on liiaksi kulunut. Liukukiskot on vaihdettava ensimmäisenä. Ketjupyörät on täytehitsattu ruostumattomalla materiaalilla ja ovat vielä hyvät. Ketjut uusittiin huollossa 2012.

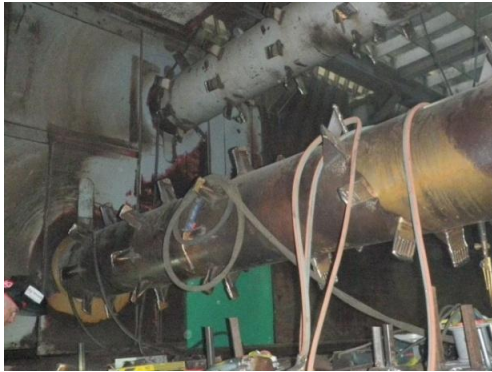
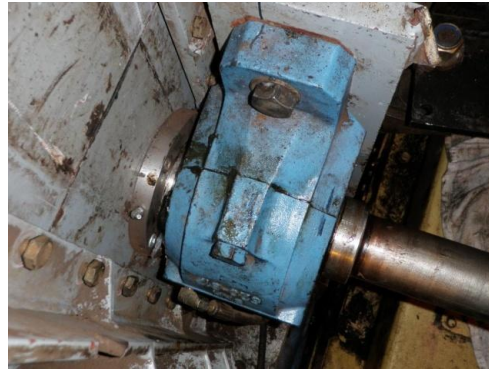
Kuvio 10. Repijätelat.

Kuvio 11. Repijätelan laakeri ja seinän / akselin välinen tiivistepesä.

Nykytila/kehitys: Alempi repijätela on vaihdettu kokonaan uuteen 2012 huollossa. Alempi vaihde on kiinnitetty akseliin spesial kartioholkein, joiden piirrustukset (liitteessä 3) joilla estetään akselin sovitteen löystyminen vaihdelaatikon holkkiin. Aiemmin akselin/vaihdelaatikon sovite oli kulunut väljäksi. Repijätelan ja seinän väliin on jäänyt puuta ja turvetta, joka on kuluttanut akselia ja telan päädyn hitsaussaumaa. Akselin läpimenot ja samoin kuin telan päädyt uudessa telassa on rst-materiaalia. Tiivisteinä grafiittiset punostiivisteet, vaihdelaatikko on vaihdettu 2012 huollossa.

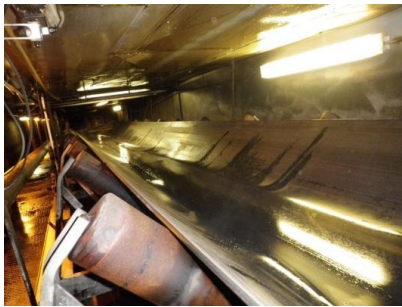
Kuvio 12. Hihnakuljetin.

Nykytia/kehitys: Talvisin kylmä polttoaine on aiheuttanut kuljetinhihnan vetotelan ”sutimista” kylmennyttä kovettunutta hihnaa vasten. Hihna on uusittu 2011. Vetoakseli on kulunut vaihteiston (kuvio 13) kohdalta, akseli on sorvattu paikanpäällä 2012 suoraksi mittaan $\varnothing 108,46$ ja vaihteen holkki on koneistettu samaan mittaan. Vaihteelle on tehty huolto samaan aikaan. Kuljetinrullat ovat alkuperäisiä, osaan rullia on uusittu laakerit ja tiivisteet rikkoutumisien vuoksi. Kuljetintunneleissa on lämmitysputkisto, jossa pyritään pitämään tarvittava lämmityskierto. Kuljetintunnelit pestään kerran viikossa. Talvisin on pyrittävä olemaan kastelematta kylmentynyttä kuljetinhihnaa.

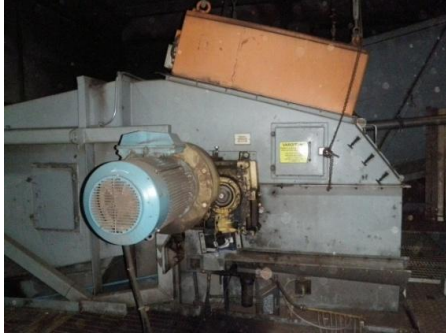
Kuvio 14. Magneetti.

Nykytila/kehitys: Kierrätyspuupolttoaineella usein on tullut magneetti täyteen puukappaleita, joissa on ollut rautaa esimerkiksi nauvoja tai vastaavaa. Ja koska tukoshälytyksiä ei magneetissa ole, on nousevalta hihnalta pudonnut polttoainetta yli hihnan reunojen hihnakuljettimen paluupuolelle ja hihnan kiristystelan kotelorakenteen alaosaan aiheuttaen metallien ohi magneetin pääsyn, joka on aiheuttanut lisääntyntä siivous tarvetta.

Tarve olisi magneetin automaattiselle tyhjäykselle, joka olisi mahdollista toteuttaa automatisoiden hätäpurkauskuljettimen kautta tapahtuvan poiston tai asentamalla seuralle nousevan hihnakuljettimen tunneliin poikittainen itsepuhdistuva hihnamagneettierotin tai (kuvion 15) mukainen hihnamagneetti nykyisen mangneetin tilalle raudanpoistosuppiloineen.

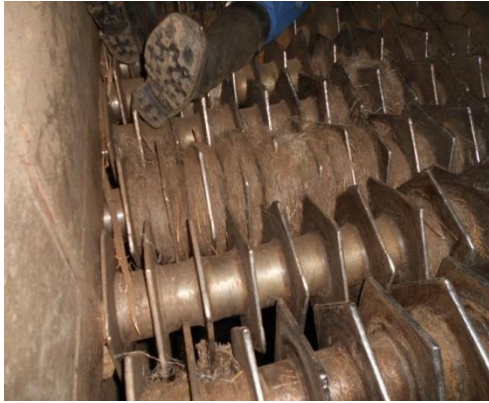
Kuvio 16. Kiekkoseulassa kertynyttä muovikuitua.

Akseleiden päätylaippoihin on hitsattava ulokkeet jotka vähentävät kitkan muodostumista ja mahdollisesti estävät puutavaran jäämistä seinän ja akselin laipan väliin, hitsaus onnistuu seulan alapuolelta mitään purkamatta. Seulan kiekkojen kylkiin tulee hitsata ulokepala kuitujen akselin ympärille kerääntymisen (kuvio 16) vähentämiseksi.

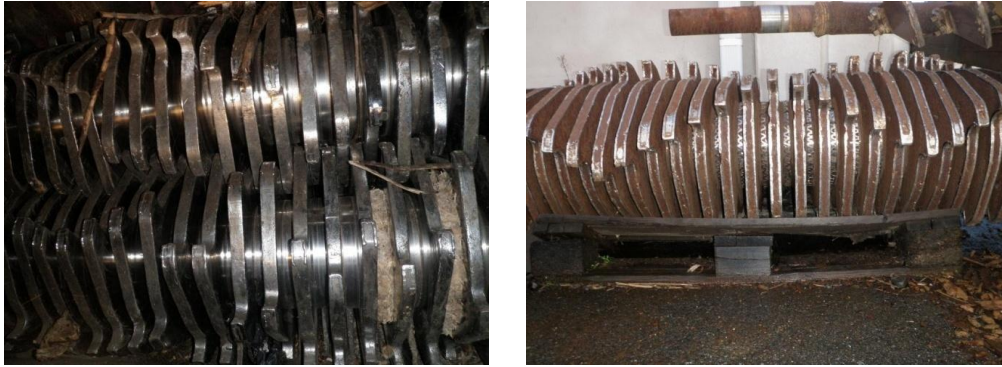
Kuvio 17. Kiekkot epäjärjestyksessä. Kuvio 18. Kiekkojen järjestys oikein.

Murskain on kunnostettava tai uusittava ja muutettava suuremmalle murskauskapasiteetille sopivaksi.

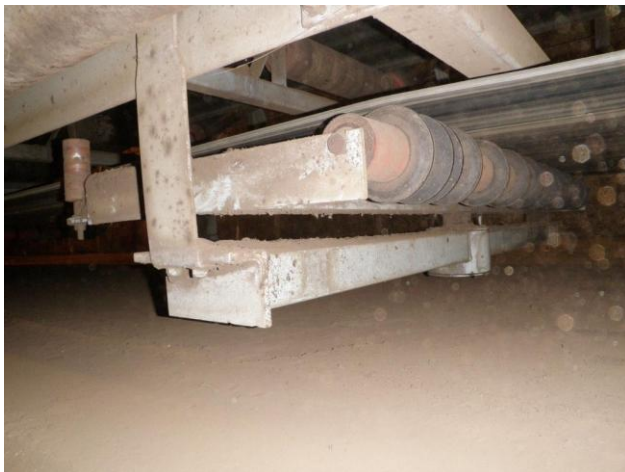
Kuvio 19. Hihnaohjuri (pitkällä hihnakuljettimella).

Pitkällä hihnakuljettimella on todettu (kuvion 19) mukaisen hihnaohjurin keskittävän tehokkaasti hihnaa, joka tulisi asentaa myös muille hihnakuljettimille.

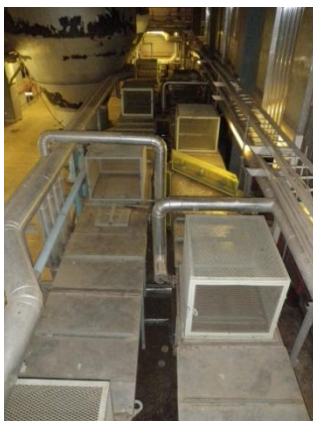
Kuvio 25. Kolakuljettimet 2 ja 3.

Nykytila/kehitys: 3-kolakuljettimeen uusittu vetorattaat 2012 huollossa. Liukukiskot (PE-muovia) ovat kuluneet 16 mm urille, joissa ketjun reunalatat

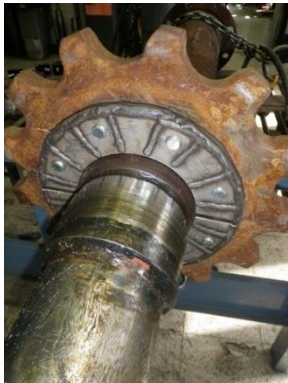
liukuvat urissa ja ketjujen ruostumattomat holkit liukuvat muovikiskon pinnassa. Polttoainelinjojen kolakuljettimen ketjupyörien uusi takavastinlaippa (kuvio 26) (materiaali ruostumaton ja kovahitsattu ulkopinta ja pulttien välit ulkopinnalta) korvaa mutterit koska polttoaine oli kuluttanut mutterit pois 2-polttoainelinjan lyhyellä kolakuljettimella syksyllä 2011. Nykyiset vetorattaat ovat Hardox 400 materiaalia. Rattaat voidaan valmistaa myös karkaistavasta materiaalista.

Kuvio 26. Polttoainelinjan kolakuljettimen rattaan taustalaippa.

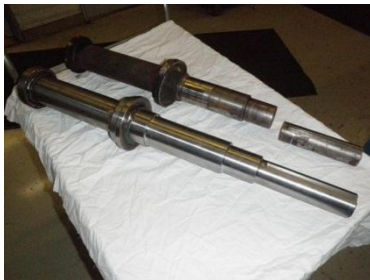
Kolakuljetin 2:n syöttöruuvi 3:n vaihde ja moottori on uusittu ja kolakuljetin 2:n syöttöruuvi 2:n moottori on uusittu. 3-kolakuljettimen syöttöruuvi 3:n vaihde ja moottori on uusittu 2012 huollossa. Syksyllä 2012 2/2 syöttöruuvi katkesi vaihteen ja laakerin välisestä kohdasta ja valmistettiin uusi akseli IMAGRO M materiaalista (kuvio 28) kovahitsaten läpimenotiivisteen kohta LAVA 600 langalla. Akseleiden ”poksitiivistet” on vaihdettu kaikkiin syöttöruuveihin 10 mm fluograf tiivisteeksi vuosihuollossa 2012. Akseleiden tiivisteiden kohdat on hitsattu ruostumattomalla mig-langalla jotka olisi syytä täytehitsata LAVA 600 langalla paremman kulumiskestävyyden vuoksi, koneistus kärkisorvissa on hankalaa koneen värinän takia. Mahdollista on myös valmistaa uudet suuremmat tiivistepesät ja valmistaa akselille kovapinnoitetut kulutusholkit kuusiokololukituksella. Tarkastusluokkuja tulisi suurentaa tukkeumien poiston helpottamiseksi. Rasvausautomaatti tulee hankkia hoitamaan tiivisteiden voitelun. Tiivisteinä voidaan käyttää myös teflon materiaalisia naruja. Tiivistepesän rasvarenkaan tilalla voidaan käyttää akselin kehälle pingoitettua ja päistään lukittua joustaa.

Kuvio 28. Syöttöruuvien katkennut akseli ja uusi IMAGRO M materiaalia.

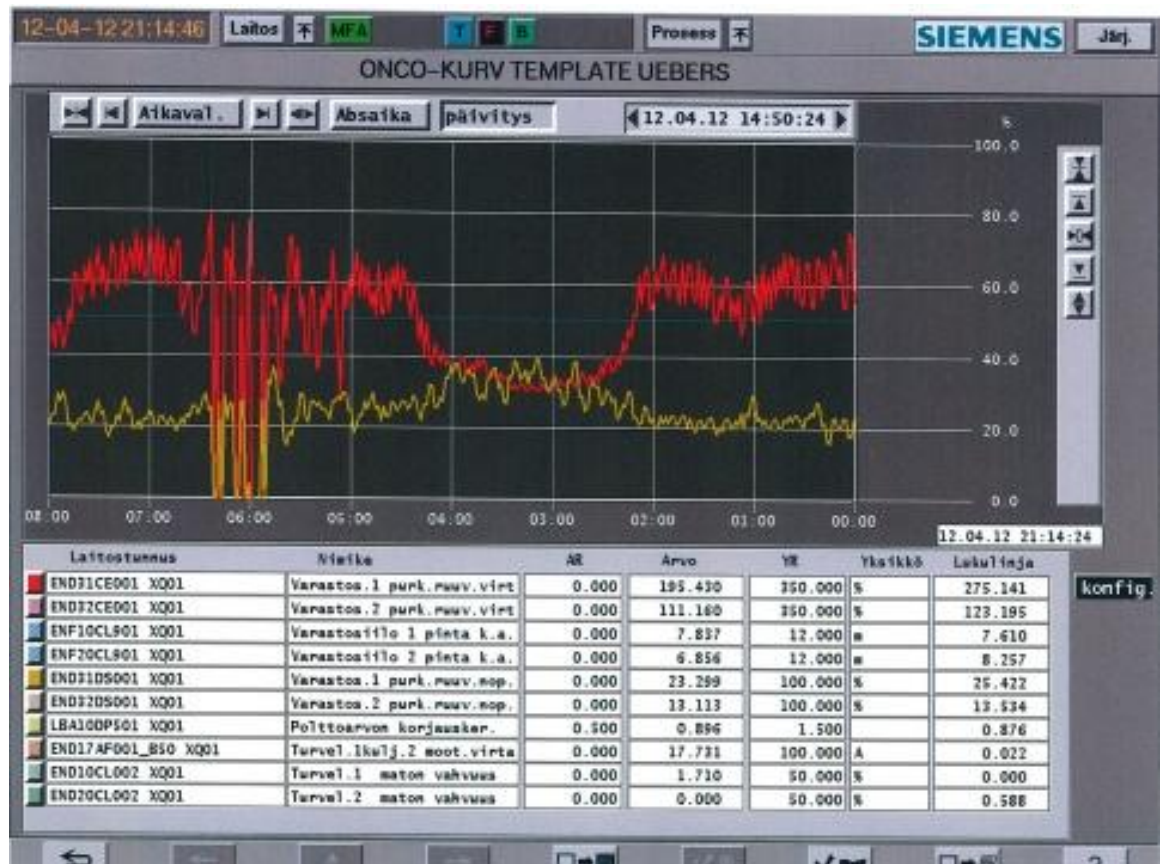
- Ruuvipurkaimien lehtien voimakas kuluminen.
- Varastosiilo 1:ssä on ollut purkainruuvien pyörimisongelmia, kääntö pysähtyy tietyssä kohtaa siiloa kun ongelmallinen polttoaine kasaantuu tietylle alueelle. Joskus on jouduttu tyhjentämään siilo kauhakuormaajalla. Huonosti murskaantuneen polttoaineen aiheuttama suurentunut tehontarve sähkömoottorilla.
- Seuraavassa kuvassa näkyy varastosiilon ruuvipurkaimen moottorin epätasainen kuormitus valvomon monitorin käyrästössä.

Varastosiiilo 1:n ruuvipurkaimen moottorin kuormituskäyrä valvomon monitorissa.

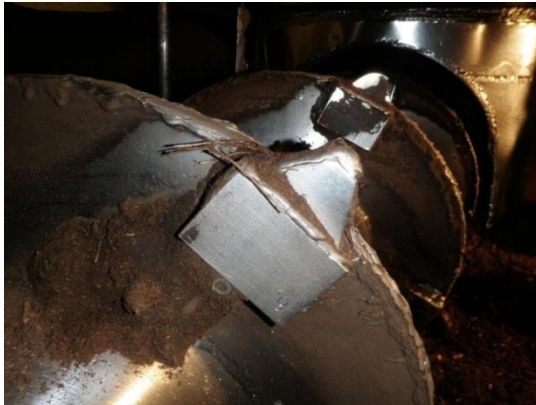
Pa-siilo 1, ruuvipurkaimen hammas numero 6.

8.9.2012 Pa-siilossa 1 tehdyssä tutkimuksessa todettiin että HST + C (Corodur 65 hitsatut) hampaat olivat vähiten kuluneet. Vaihrettiin HST + C hampaiksi numerot 2, 7 ja 10 joilla oli ajettu alle kuukausi.

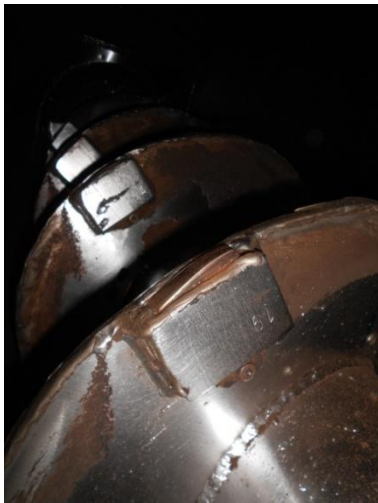
6.11.2012 PA-siilo 1 tehdyssä tarkastuksessa Miilux ja hardox hampaat oli kuluneet taskun reunan tasalle. Vaihrettiin Corodur- ja wogadur-kovahitsattuihin hampaisiin.

Pa-siilo 1, ruuvipurkaimen kuluneet Miilux-hampaat 7.11.2012.
