Opinnäytetyö (AMK)

Laiva- ja venetekniikka

2012

Ilmastoinnin runkokehanavien asennusongelmat laivassa

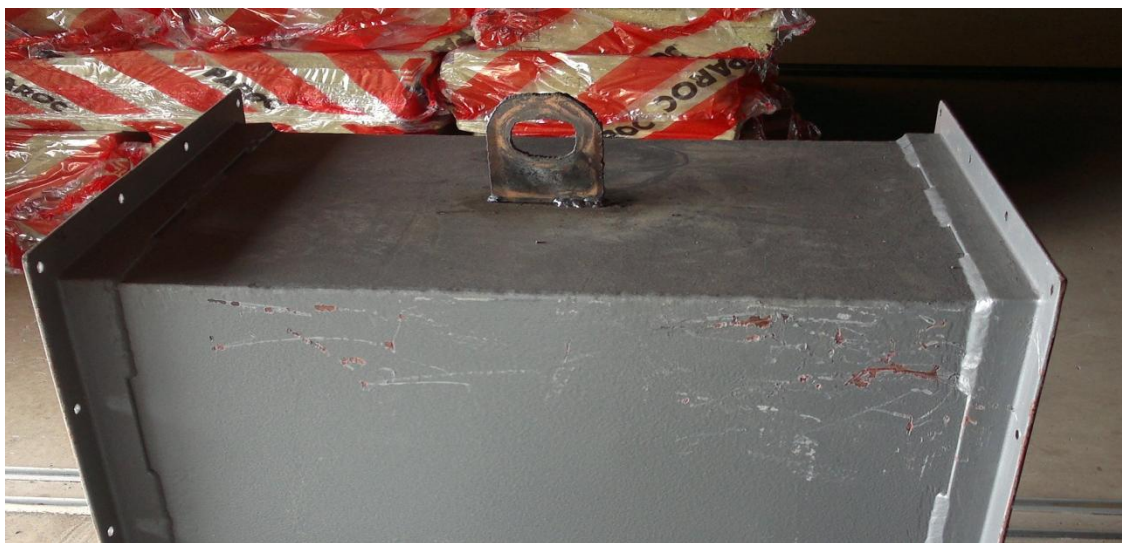
Kuva 3. Naarmuuntunut paksulevykanava.

Ennen maalausta kanava pitää puhdistaa kaikesta liasta ja rasvasta. Kanavan pinnat hiekkapuhalletaan ja vasta tämän jälkeen ne voidaan maalata. Joskus kanavan pintaa ei ole puhdistettu kunnolla tai hiekkapuhallus on tehty huolimattomasti. Jos tällaisen kohdan päälle maalataan, alkaa maali lohkeilla. Tämä yleensä huomataan vasta laiva-asennuksen jälkeen, jolloin joudutaan

tekemään korjausmaalauksia vaikeissakin työoloissa. Asennuksen aikana aiheutuneet naarmut ja kolhut pystytään yleensä maalaamaan asennuksen yhteydessä, joten niistä ei aiheudu suurempia ongelmia.

Jotta voitaisiin välttyä maalipinnan irtoamiselta, täytyisi työnjohtajien valvoa maalauksen pohjatöitä tarkasti erityisesti silloin, kun yrityksellä on kokemattomia työntekijöitä. Tässä myös korostuu työntekijöiden koulutus; pienet yritykset eivät yleensä panosta työntekijöidensä koulutukseen, vaan ammattitaito opitaan töitä tehdessä. Yritys säästää tällöin palkkakustannuksissa ja työn laatu on paikallisittain yleensä hyväksyttävää. Ongelmaksi se muodostuu vasta silloin, kun tilaaja vaatii eurooppalaista laatua. Lisäksi painavien kanavien siirtelyyn laivassa tarvitaan asianmukaiset välineet, koska normaalisti kanavia raahataan lattialla ja maalipinnan lisäksi vaurioitetaan muitakin lattia-asennuksia, kuten rajarautoja.

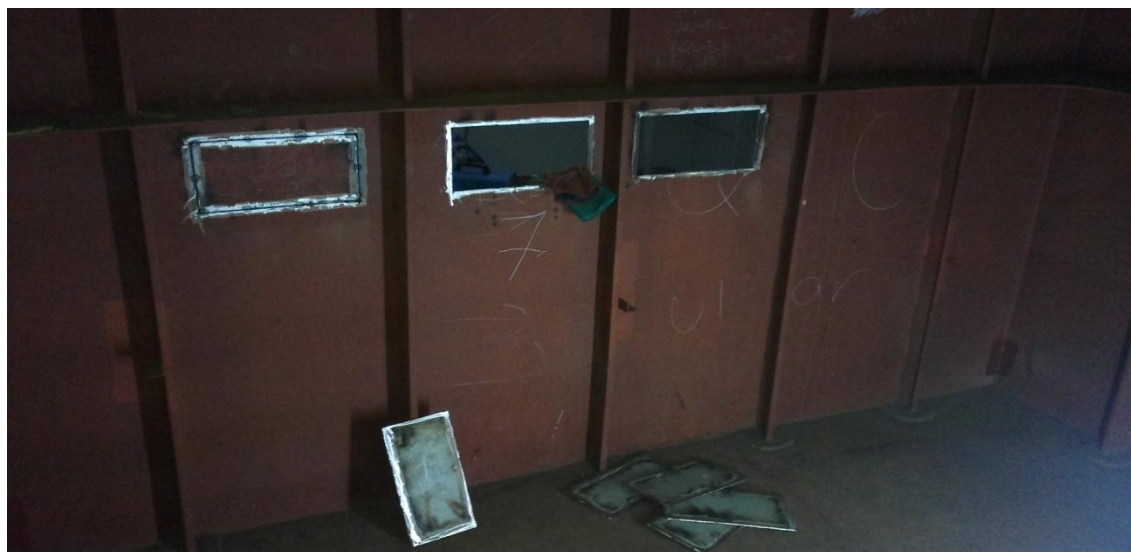
polttaneet aukot vastakkaiseen laipioon. Kaikki aukot pitää hitsata umpeen ja tehdä vastakkaiselle laipiolle uudet.

Kuva 15. Väärään laipioon poltetut aukot hitsataan umpeen.

Edellä kuvattu ongelma on ratkaistavissa polttoaukkojen etukäteisellä tarkastuksella. Urakoitsijan täytyy ensin merkata polttoaukot laipioon ja työnjohtajan täytyy käydä tarkastamassa ja mittaamassa ne, ennen kuin aukot voidaan polttaa. Tällä menettelyllä polttoaukot tulevat heti oikeaan paikkaan ja säästytään turhalta työltä ja viivytyksiltä.

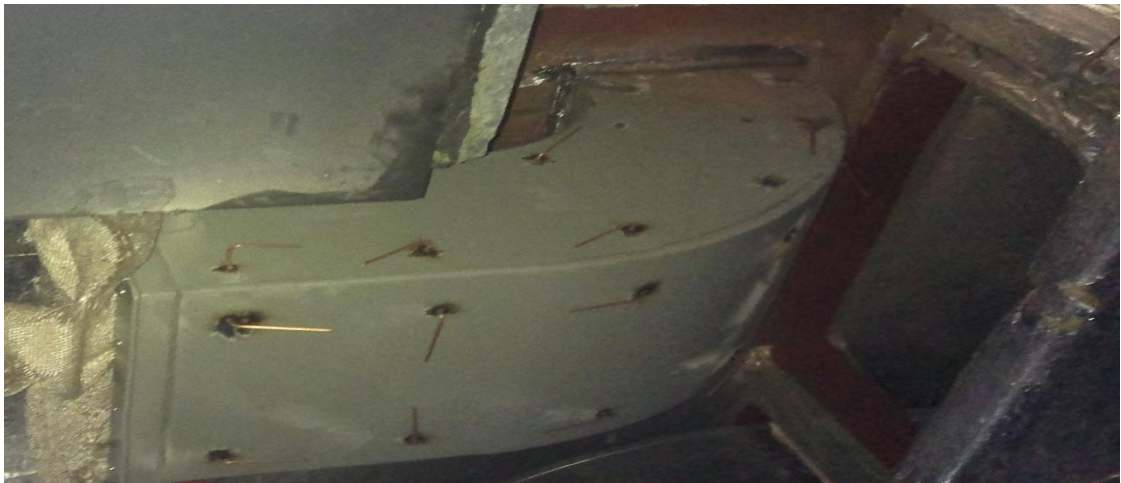
Seuraava ongelmakohta ilmenee hitsauksissa. Aasiassa on paljon vaillinaisesti koulutettuja työntekijöitä ja heidän hitsaustaitonsa ovat usein puutteelliset. Vaikka työntekijä olisi saanut koulutuksen hitsaajaksi, hänellä ei välttämättä ole siihen soveltuvaa pätevyyttä. Työnjohtajan täytyy tarkastaa hitsaukset heti niiden valmistuttua, sillä ne ovat osa tilaajan tarkastuksia ja niissä tulee usein huomautuksia. Kuvassa 16. on läpivienti hitsattuna.

Kuva 16. Kanavaläpivienti.

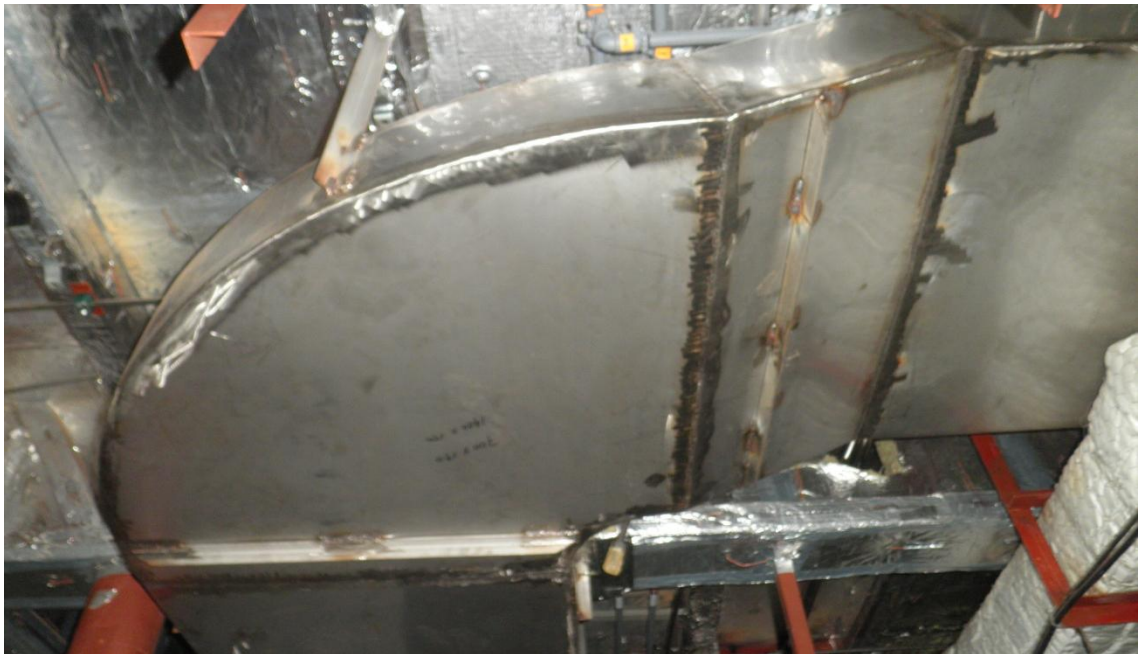
Kuva 17. Paksulevykanavan hitsattu liitos.

Kanava on hitsattu ainoastaan ulkoapäin, sillä kanavaan ei ole tehty hitsausluukkuja, joten vaikka liitos onkin tiivis, aiheuttaa se kanavan sisäpuolella ongelmia. Kanavan sisäpuolinen sauma on tällöin rosainen ja altis kerryttämään likaa. Koska kyseessä on keittiön rasvakanava, kertyy kanavan sisäpintaan rasvasuodattimista huolimatta ajan mittaa rasvaa.

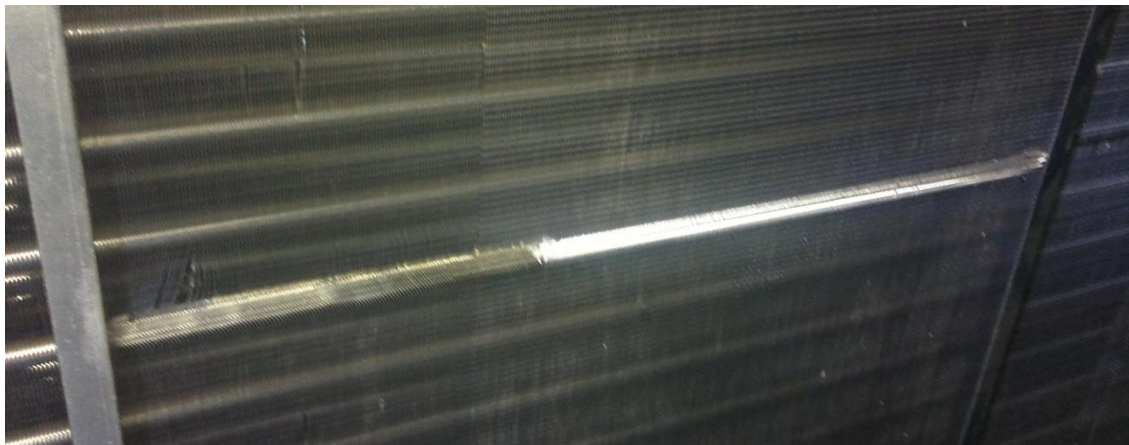
Kanavalämmittimien asennuksessa ei ole yleensä ongelmia, mutta huolimattomalla käsittelyllä voidaan vioittaa lämmityspatterin elementtejä, kuten kuvasta 22. käy ilmi. Kuvan vaurio pystytään yleensä korjaamaan teräskammalla, jolla saadaan suoristettua metallilamellit.

Kuva 22. Lämmityselementti on vaurioitunut asennuksen yhteydessä.

Tämän tyyliiset materiaalivauriot ovat valitettavan yleisiä aasialaisilla telakoilla, sillä työntekijät eivät vaivaudu suojaamaan materiaaleja asianmukaisesti. Tähän ongelmaan voidaan puuttua tilaajan toimesta, sillä alihankkijat ovat korvausvelvollisia materiaalivaurioiden sattuessa. Suurempana ongelmana on se, jos joudutaan tilaamaan uusi tavara vaurioituneen tilalle. Kuvan 22. kanavalämmittimen valmistusaika on Saksassa 3 kuukautta ja sen päälle tulee noin viikon lentorahti tai merikuljetus 2 kuukautta. Aikataulullisesti tällaiseen ei ole varaa, joten alihankkijoiden kouluttaminen oikeaoppiseen suojaukseen ennen, jälkeen ja asennuksen aikana on kannattavaa.

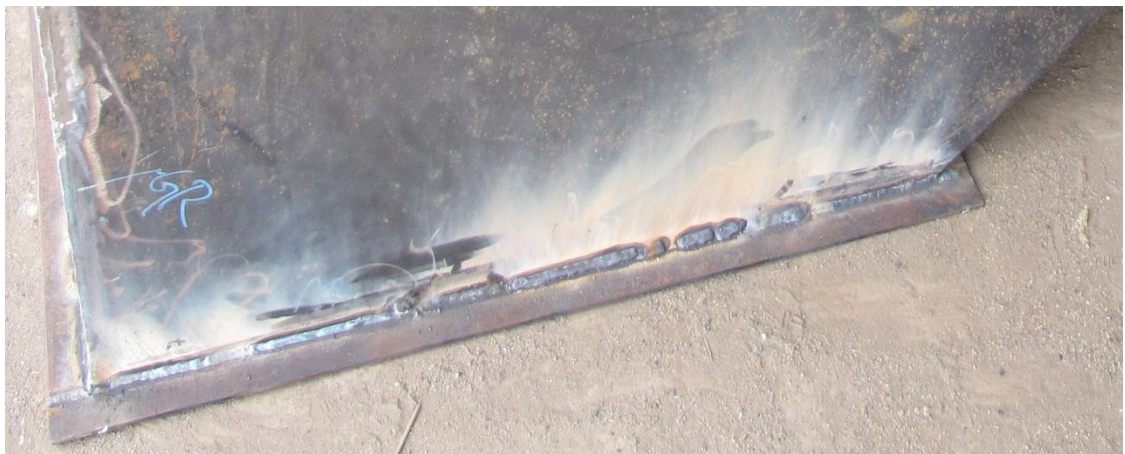
Paksulevykanavat tarkastetaan ensimmäisen kerran valmistusvaiheessa, kun kanavaosat on hitsattu. Alihankkijan on pitänyt toimittaa tilaajan vaatimat materiaalisertifikaatit, joista voidaan todentaa teräksen luokitus ja vastaavuus. Tarkastuksessa kiinnitetään huomiota kanavien hitsausseamojen laatuun ja muutenkin kanavien yleisilmeeseen. Suurin osa huomautuksista annetaan huonoista hitsausseamoista, sillä ammatillisesti päteviä hitsaajia on harvassa. Kuvassa 23. näkyy paksulevykanavan laippaliitoksen hitsausseama, josta on annettu huomautus tarkastuksessa. Osasta kohtaa saumasta hitsaus puuttuu kokonaan ja osassa kohtaa sauma on liian paksu. Tällaisesta työnjäljestä näkee, että yrityksen laadunvalvonta ei toimi. Kanavan saumat täytyy korjata ja uusintatarkastus pitää suorittaa mahdollisimman pian, jotta asennuksiin ei tule viiveitä.

Kuva 23. Tarkastuksessa hylätty hitsausseama.
