Sillan erikoistarkastus ja kantavuustarkastelu

Jätkäsaaren kannaksen silta

Opinnäytetyö
Huhtikuu 2013
Rakennustekniikka
Talorakennustekniikka

Sillan erikoistarkastus ja kantavuustarkastelu
Jätkäsaaren kannaksen silta

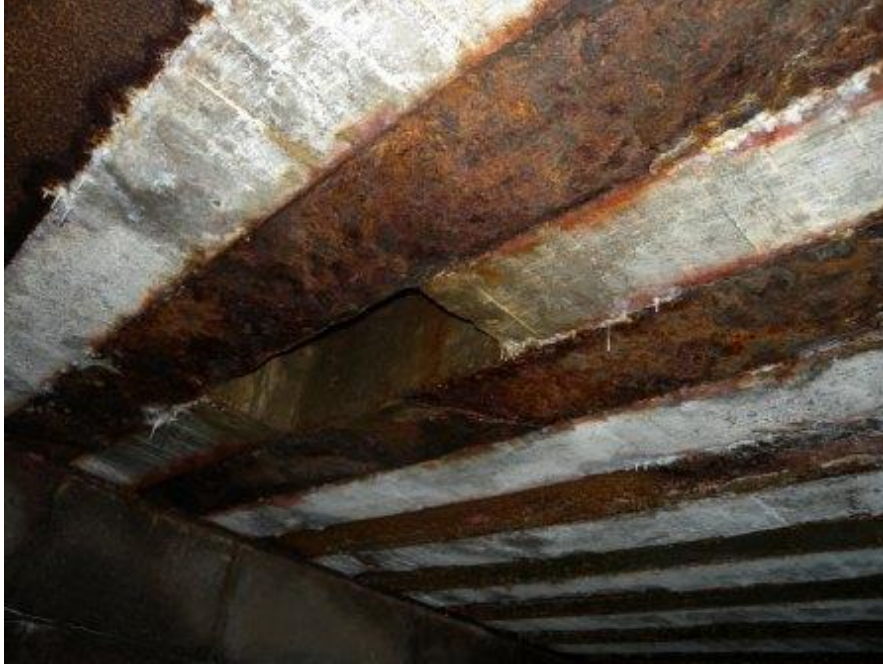
KUVA 14. Kannen alapinnan aukko

- Kansilaatan alapinnassa havaittiin silmämääräisesti pitkälle edennyttä rapautumaa ja valuvikaa.
- Kansilaatan alapinnassa on yksittäisiä halkeamia, jotka ovat todennäköisesti kuivumiskutistumisen aiheuttamia.

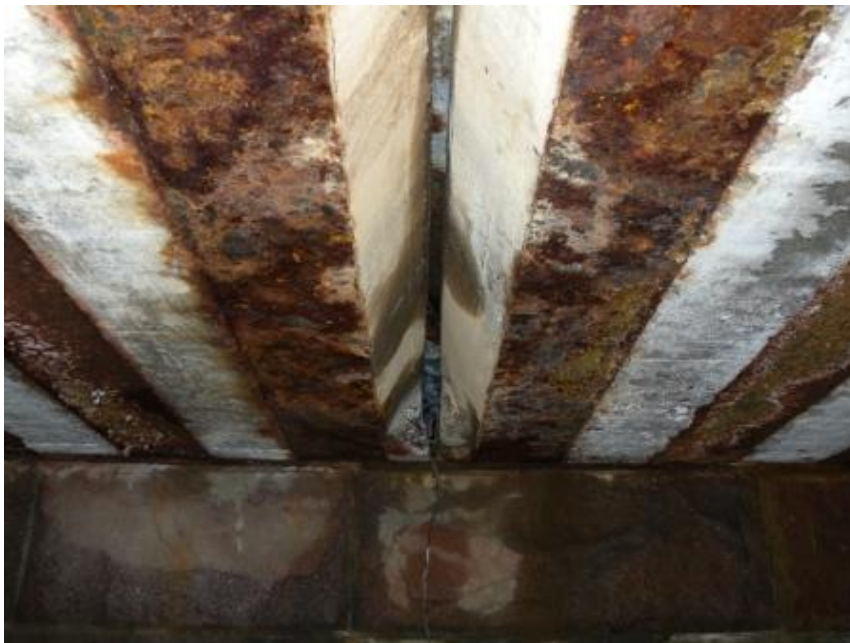
KUVA 15. Kannen alapinnan sauman vesivuoto ja I-palkkien korroosio

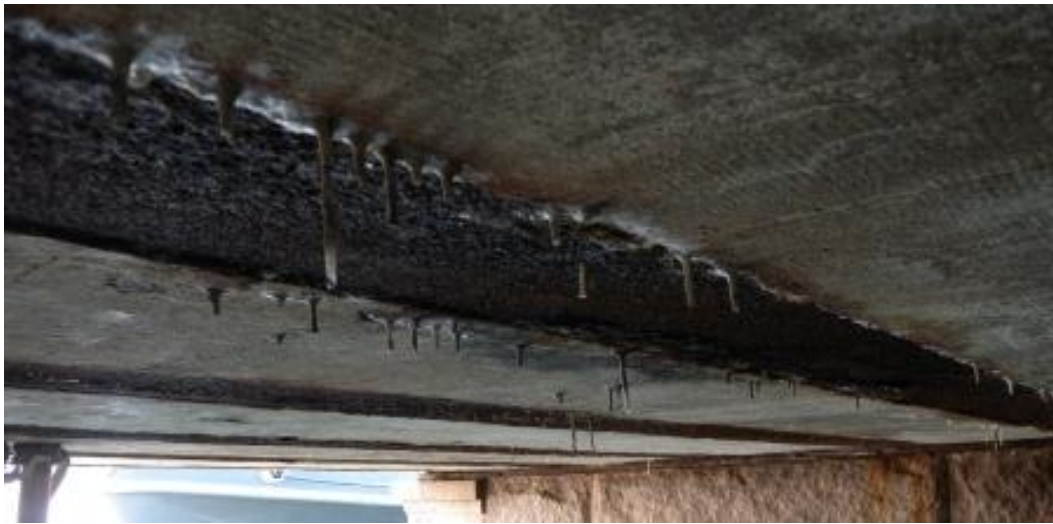
KUVA 16. Kannen alapinnan kalkkivuoto

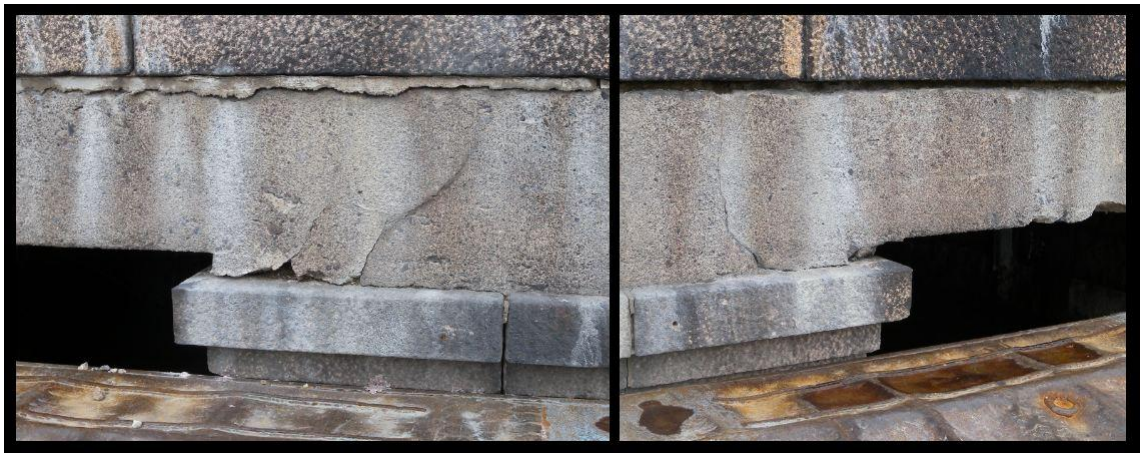
- Keskituen kohdalla on laatussa molemmilla puolilla tukea halkeamat n. 30 cm ennen aukon reunaa (kuva 17).
- Laatan päällä olevien kivien saumaus on irti tai irronnut kokonaan.

KUVA 17. Kannen sivupinnan halkeamat

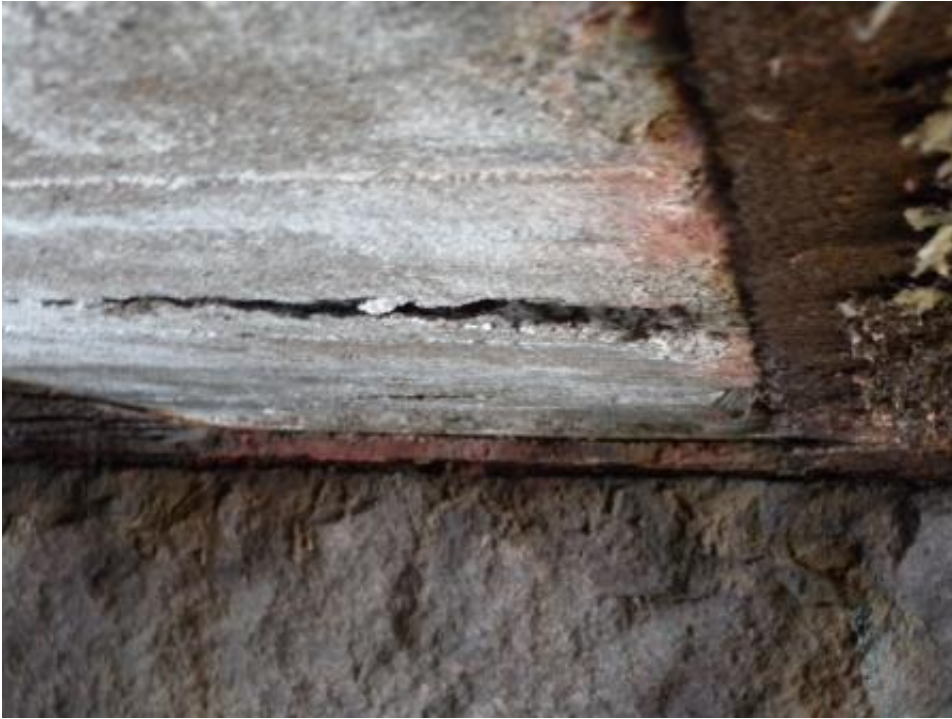
Silmämääräisten havaintojen perusteella kansilaatan ala- ja sivupinnassa oli havaittavissa betonin pakkasrapautumiseen viittaavia vaurioita. Alapinnasta irtosi betonia lehteillen (kuva 18) ja teräspalkkien vierestä oli murtunut betonia irti (kuva 19). Teräspalkkien viereen syntyneet vauriot saattavat olla myös valuvian aiheuttamia vaurioita. Sivupinnasta oli murtunut betonia irti, joiden kohdalta teräkset olivat näkyvissä (kuva 20). Sivupinnan betonin murtuminen on voinut aiheutua myös valuvian tai törmäyksen takia. Laboratoriossa ala- ja sivupinnan pakkasrapautumista tutkittiin veto- ja puristuskokeilla sekä ohuthietutkimuksen avulla.

KUVA 18. Kannen alapinnan betonin rapautuminen

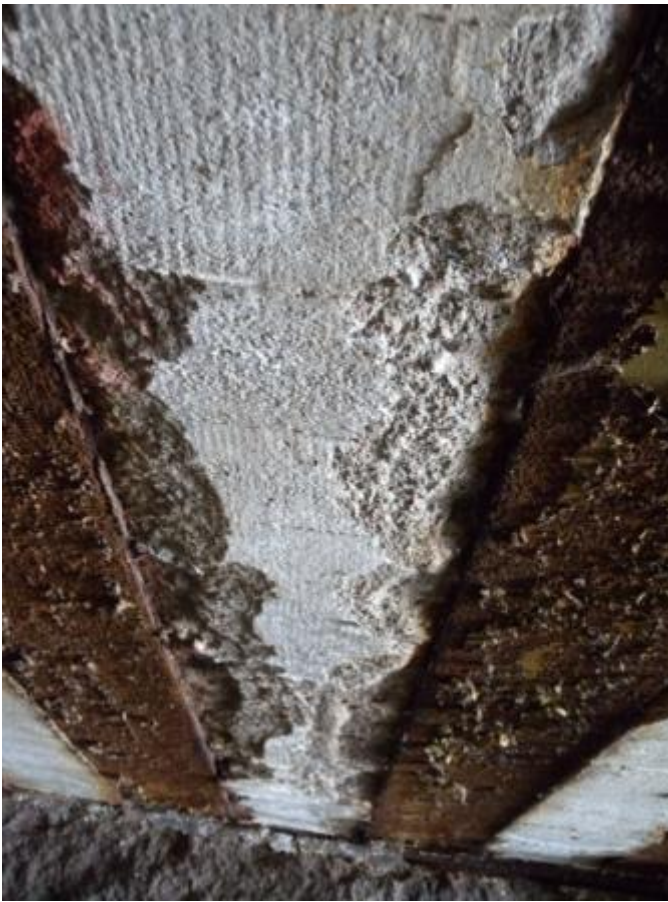
KUVA 19. Kannen alapinnan rapautuminen ja valuvika

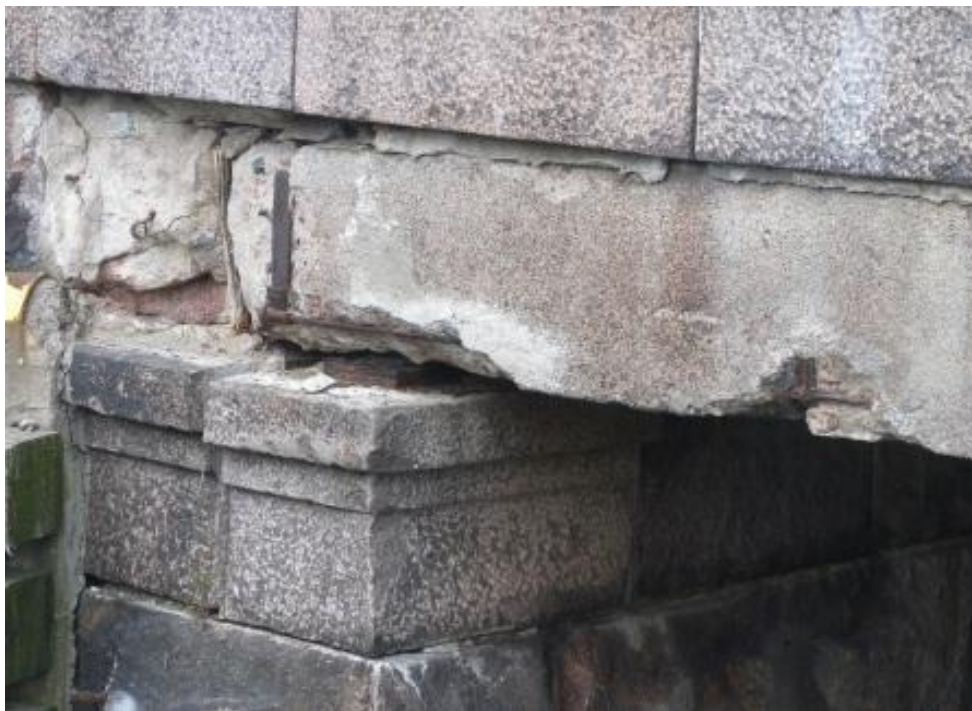
KUVA 20. Kannen sivupinnan rapautuminen/valuvika

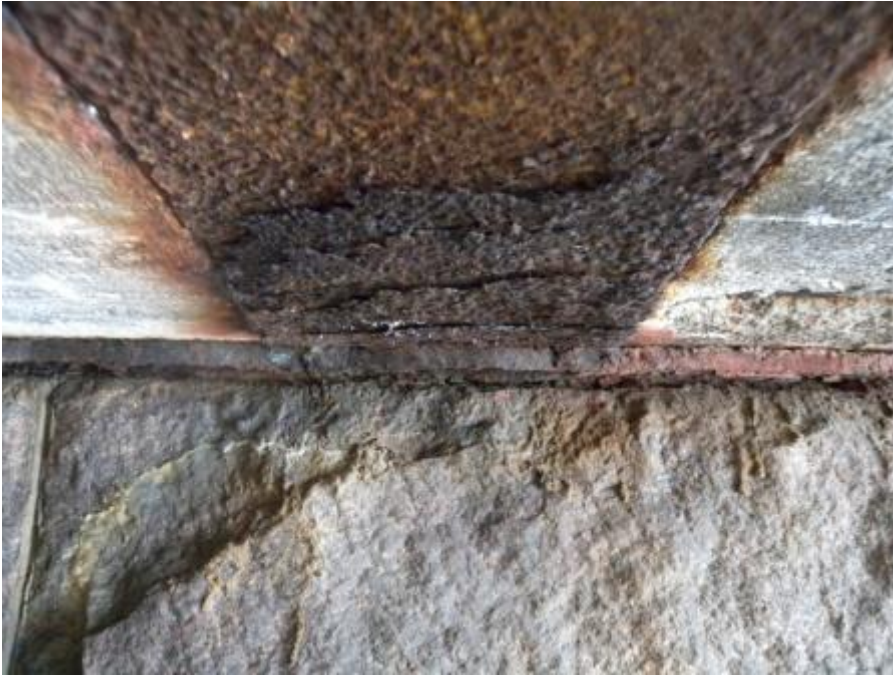
Teräspalkkien alalaipat ovat kauttaaltaan pahasti ruosteessa. Erityisesti sillan vanhan osan päädyissä ja kansilaatan saumakohdissa olevat palkit ovat pahoin ruostuneet. Pahimmissa kohdissa teräs irtosi alalaipan pinnasta lehteillen irti (kuva 21). Vanhan osan läntisellä puolella palkit ovat hieman paremmassa kunnossa, kuitenkin lähes kauttaaltaan ruosteessa (kuva 22). Osassa palkeista on kiinni vanhaa pinnoitetta (maalialue), mutta se on hilseillyt pahoin ja on lähes kokonaan irti. Maalikalvon paksuutta ei pystytty mittaamaan. Teräspalkkien ylälaipat paljastuivat kahdesta kohdasta pintarakenteiden avauksien yhteydessä. Näissä kohdissa teräspalkit olivat hyvässä kunnossa, eikä ruostetta ollut havaittavissa (kuva 23).

KUVA 21. Teräspalkin korroosiovaurio, teräksen lehteily

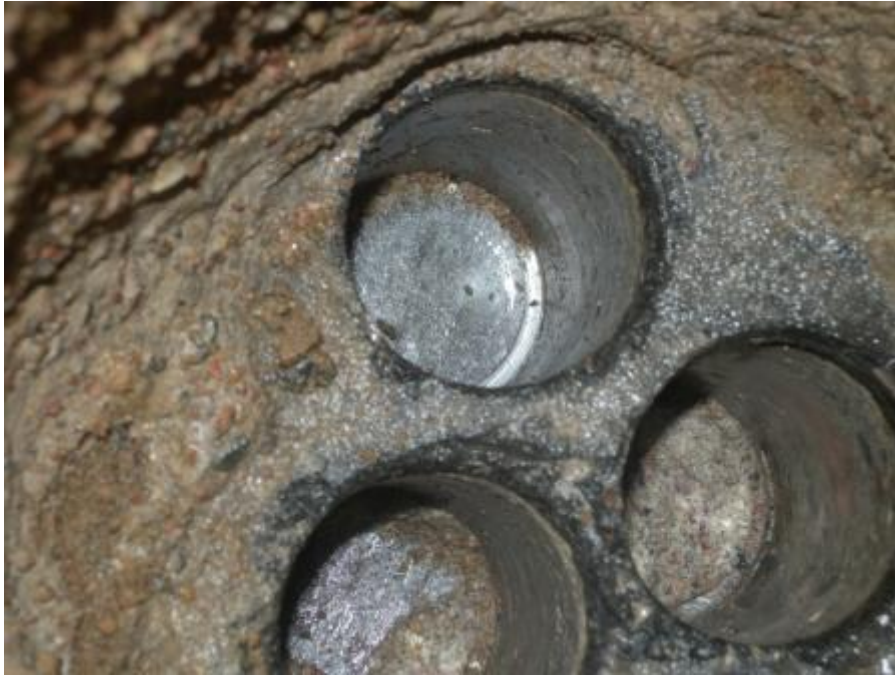
KUVA 23. Teräspalkin ylälaippa avauksen kohdalta

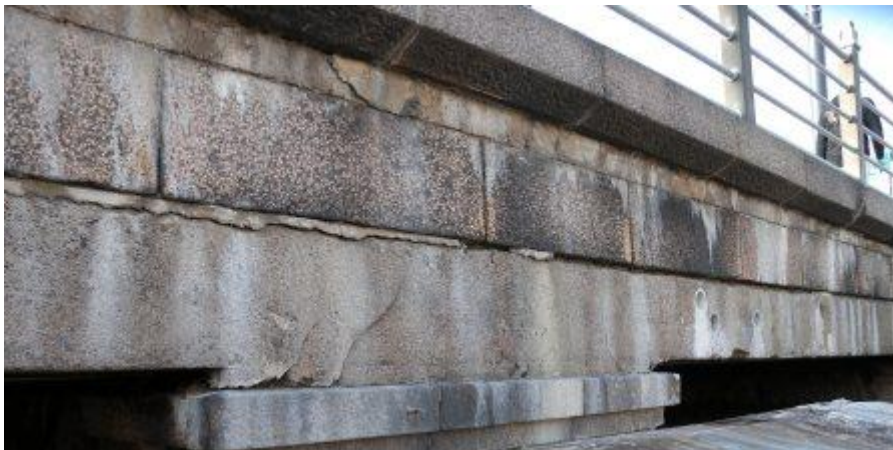
Reunan rakenteet tutkittiin silmämääräisesti. Kivirakenteiden saumat olivat paikoin irti tai irronneet kokonaan. Kivissä ja tasausvalussa oli huomattavan paljon vuotojälkiä ja värjäntymiä, jotka ovat nähtävissä kuvassa 24. Lisäksi taustavalussa oli havaittavissa merkkejä rapautumisesta.

KUVA 24. Reunan kivirakenteet

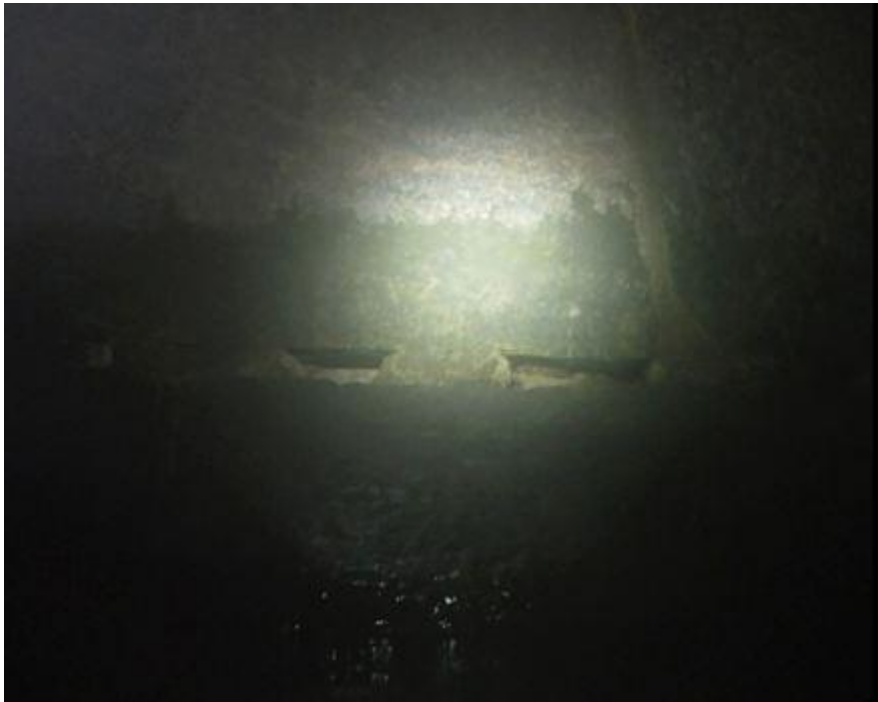
- Pohjoisen maatuen hirsarkusta on irronnut yksittäisiä hirsitä rakenteen yläreunasta.
- Pohjoisen maatuen keskivaiheilla on hirsarkussa levenemä, jonka kohdalta arkun täyttö on valunut osittain uoman pohjalle.
- Kummallakin puolella on havaittavissa hirsirakenteessa salvosten aukenemista (kuva 27).
- Itäisellä sivulla on havaittavissa kummallakin puolella merkittävää ja vakavaa betonin rapautumista.
- Laakeritason päällä oleva teräslevy on ruosteessa.
- Laakeritasolle on päässyt vuotamaan vettä.
- Eteläisellä maatuella on kivrakenteen alla olevan betonirakenteen alla n. 30 cm korkea ja 50 cm syvä tyhjätila.

KUVA 26. Pohjoinen maatuki, sauman rapautuminen (Kuva: Tuomas Valli 2012)

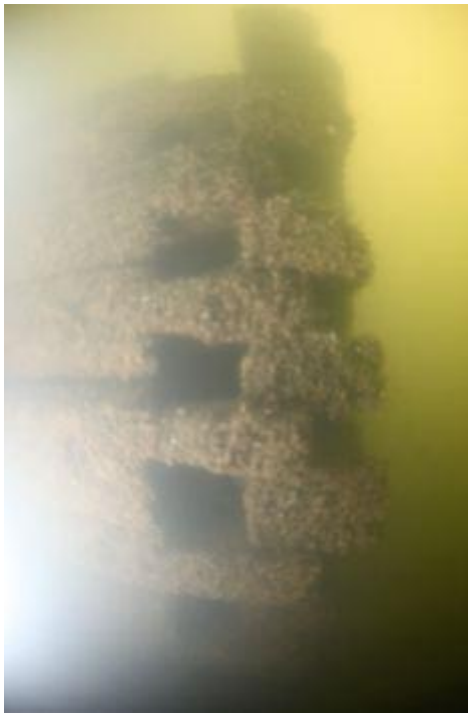
KUVA 27. Pohjoinen maatuki, hirsisalvokset auki (Kuva: Tuomas Valli 2012)

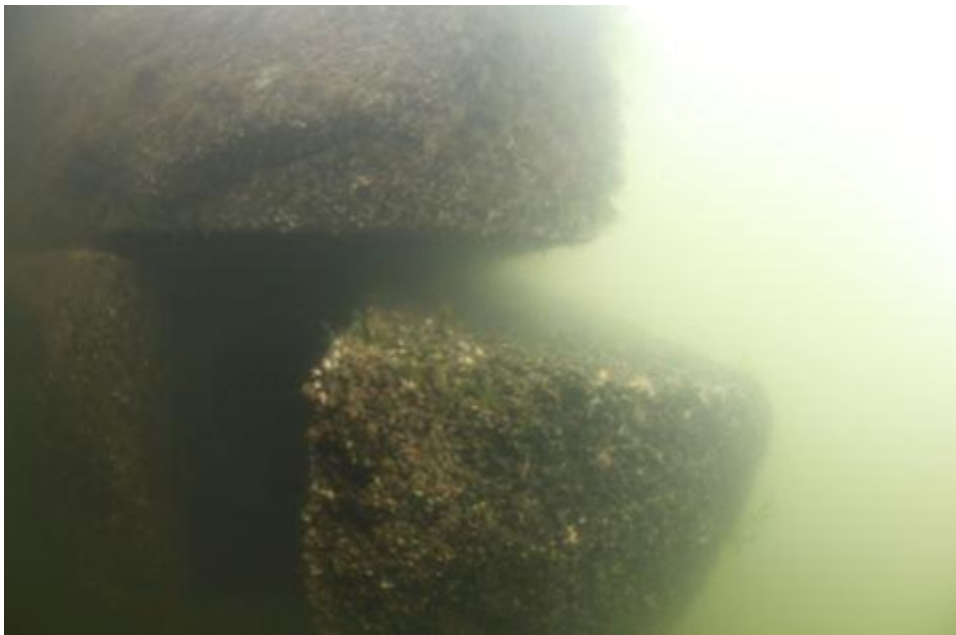
- Betonin vaurioituminen on aiheuttanut välituen itäisessä päädyssä kivien liukumista ja painumista.

KUVA 29. Välituki, eteläinen puoli, irronnut kivi (Kuva: Tuomas Valli 2012)

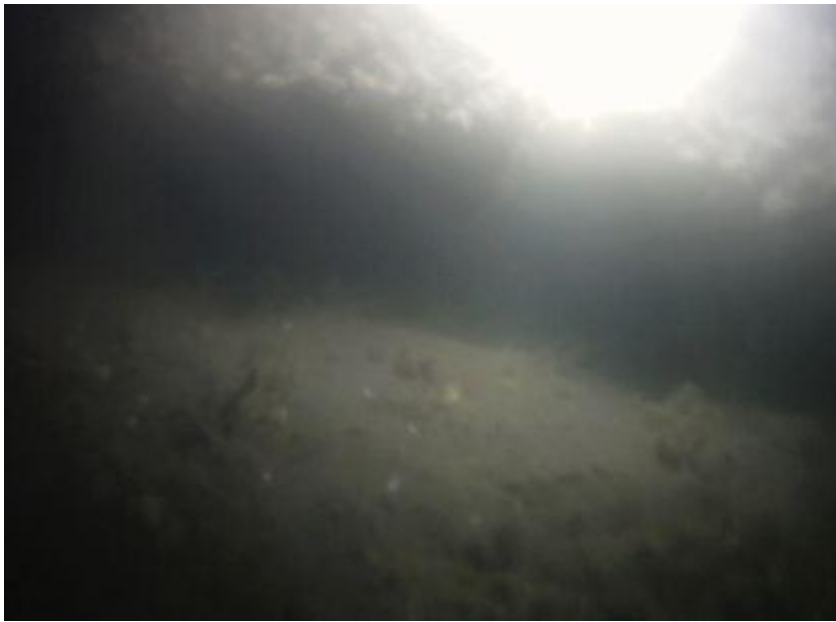
KUVA 31. Välituki, eteläinen puoli, kiven alla tyhjää tilaa (Kuva: Tuomas Valli 2012)

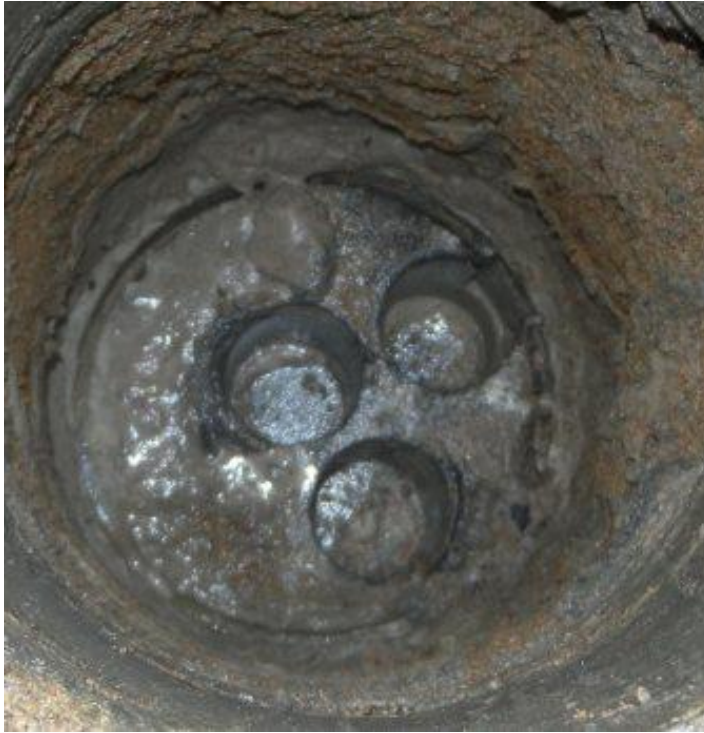
Kannen pintarakenteiden avausten perusteella vedeneristeen päällä on noin 30 mm paksu suojabetonikerros. Avauskohdissa 01 ja 02 suojabetoni oli rapautunutta, muuta ehjää. Avauskohdissa 03 ja 05 suojabetonista ei saatu ehyttä näytettä. Avauskohdassa 04 suojabetoni oli niin pahasti rapautunutta, että sitä ei erottanut kulutuskerroksen sorasta, tai avauksen kohdalla ei ollut suojabetonia. Kuva 33 on otettu avauskohdasta 02. Kuvassa on selvästi erotettavissa suojabetoni- ja vedeneristekerros. Alkuperäisistä suunnitelmista ei saatu selvitettyä suojabetonikerroksen raudoitusta, eikä avauksen yhteydessä osuttu raudoitteiden kohdalle. Oletettavasti suojabetonikerrosta ei ole raudoitettu.

KUVA 33. Suojabetoni ja vedeneriste avauskohdassa

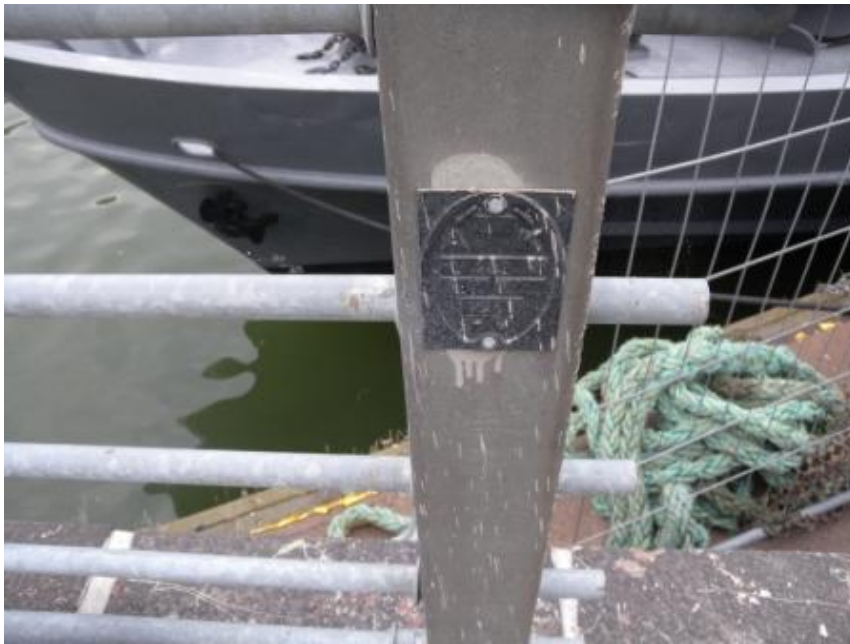
Jätkäsaaren kannaksen sillankaiteena on valurautainen perinnekaide, jota tutkittiin erikoistarkastuksessa silmämääräisesti. Kaidetolpissa oli havaittavissa hyvin vähäistä ruostumista, jolla ei ole vaikutusta kaiteen kestävyYTEEN. Jätkäsaaren puolelta sillankaiteen johteet oli katkaistu työmaan edestä. Katkaistut johteet vaarantavat kevyenliikenteen turvallisuutta onnettomuustilanteessa (kuva 37). Lisäksi yhden johteen kiinnitys oli irti (kuva 38). Kaiteiden johdevälit ovat liian harvat aiheuttaen putoamisvaaran pienille lapsille.

KUVA 37. Katkaistut sillankaiteen johteet

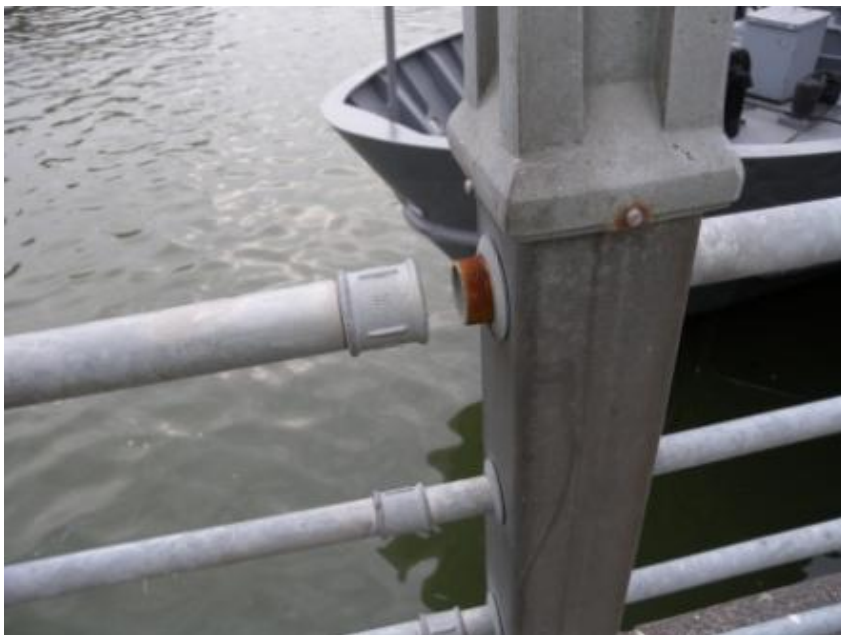
KUVA 38. Johteen kiinnitys irti

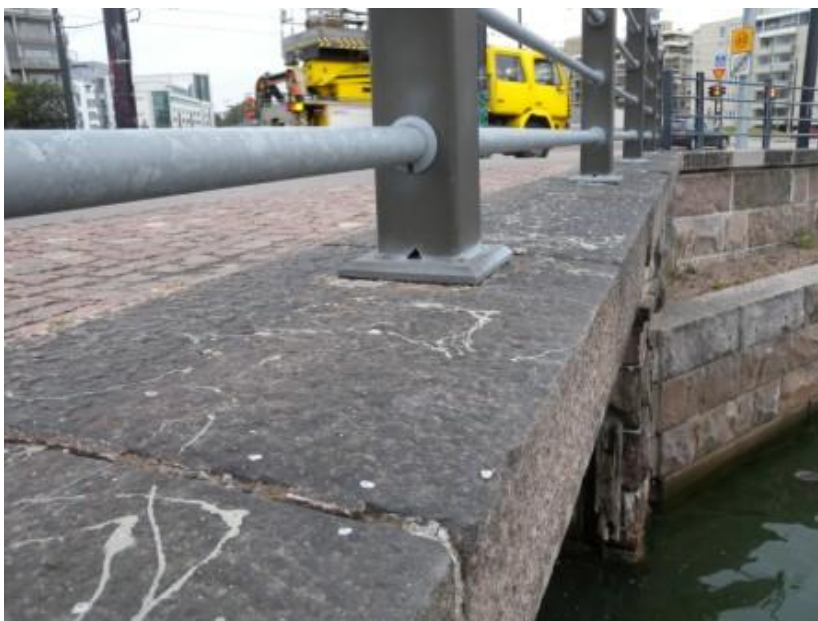
Perinnekaide ei ole törmäyskestävä ja niistä puuttuvat ajojohteet. Kaiteen törmäyskestävyydestä on annettu lausunto vuonna 2009 (TkT Vesa Järvinen, A-Insinöörit Oy). Kun perinnekaiteen edessä ei ole pylvään edessä yhtenäistä suojaavaa johdetta, törmää ajoneuvo vasten jäykkää pylvästä. Pylväät ovat kiinni reunan kivirakenteessa pylvään sisäisellä kierretangolla. Kierretankokiinnitys on hyvin heikko kiinnitystapa. Tilannetta heikentää entisestään kiinnittäminen kivirakenteeseen, sillä kiviä ei ole ankkuroitu kiinni alempiin rakenteisiin (kuva 39). Törmäystilanteessa kaiteen alapään kiinnitys pettää, joka on hyvin merkittävä riskitekijä. (Järvinen, 2009, 4.)

KUVA 39. Sillankaiteen kiinnitys reunakiveen

Kaiteen törmäyskestävyys muodostuu suurimmaksi osaksi vetoa kestävästä johteista, jotka toimivat köysirakenteen tavoin törmäystilanteessa. Vetoa kestävät johteet tasoittavat törmäyksessä syntyviä kuormia koko kaiteen matkalle ankkuroituen kaiteen päissä sillan rakenteisiin. Perinnekaiteen johteiden jatkokset eivät ole vetoa kestäviä, joten kaiteen törmäyskestävyys on käytännössä sama kuin yhden pylvään kestävyys. Törmäyksen osuessa jatkoksen kohdalle on erittäin todennäköistä, että johde aukeaa aiheuttaen merkittävän vaaratilanteen. (Järvinen, 2009, 4.) Kuvassa 40 on esitetty kaiteen johteen jatkos, joka on auki. Sillankaide on uusittava nykyisiä ohjeita vastaavaksi lähivuosina.

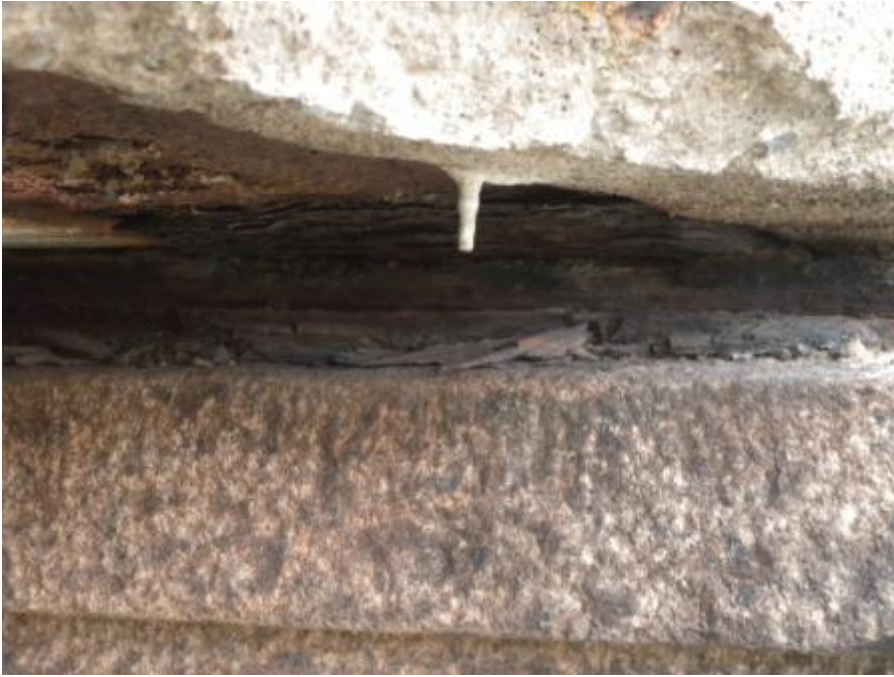
Alkuperäisen suunnitelman mukaan sillan maa- ja välituilla laakereina on teräslevyt. Maatukien laakerit on merkitty liikkuviksi ja välituen kiinteiksi. Sillan laakerit olivat erittäin pahoin ruostuneet (kuva 41), eivätkä ne mahdollista sillan lämpöliikkeitä suunnitellulla tavalla. Sillalla ei ollut liikuntasaumalaitteita, eikä sillan päissä maatukien kohdalla ollut saumauksia.

KUVA 41. Maatuen pahoin vaurioitunut liikuntalaite (teräslevyt)
