INKEROISTEN JA MYLLYKOSKEN VESITORNIEN KUNTOKARTOITUS

Insinööritö 2013

Kymen Vesi Oy

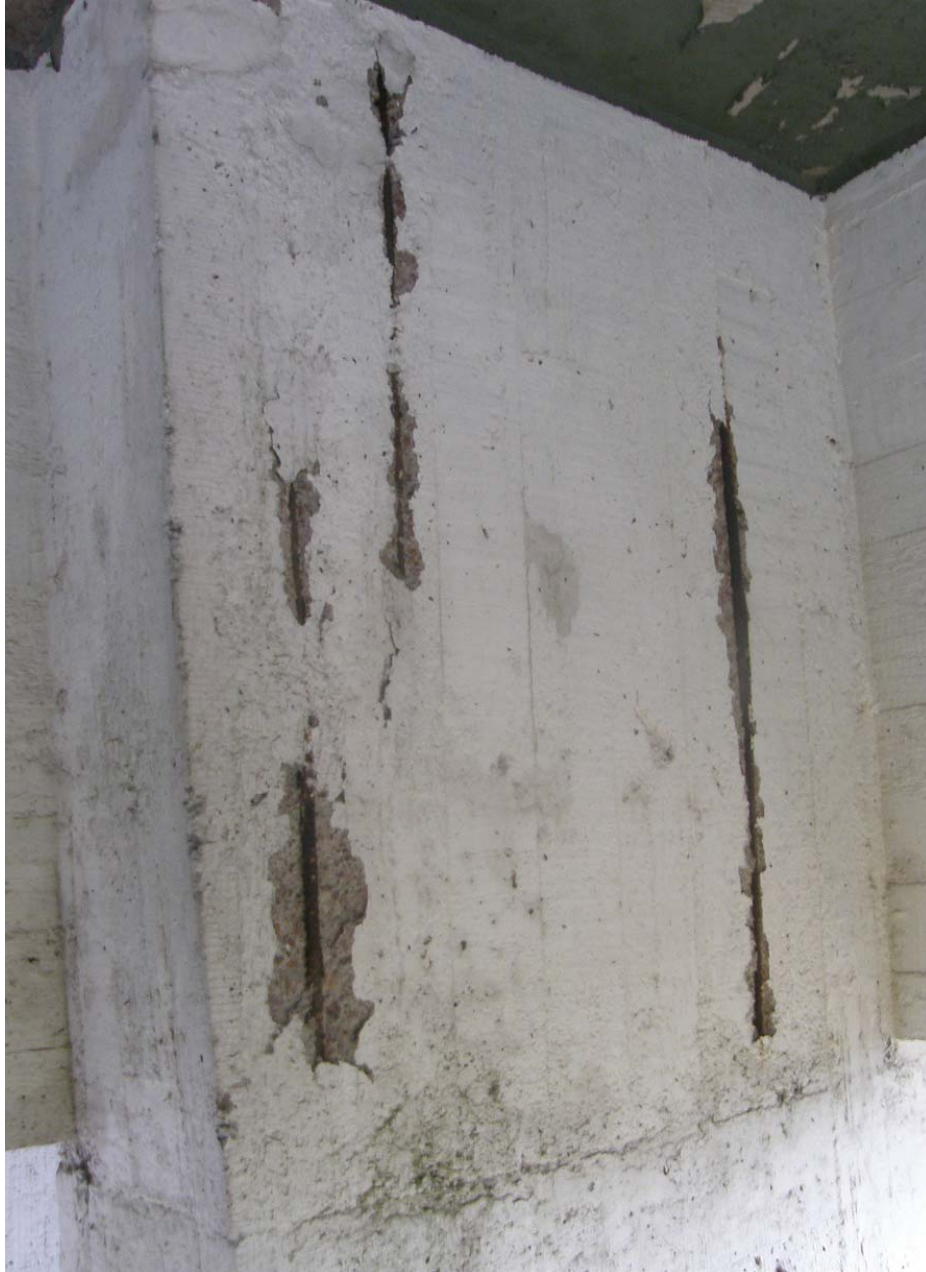
Pilareista näkyy hieman raudoituksia. Pilaripareja yhdistävät betonivalut ovat pääosin todella huonokuntoisia. Pilareiden sekä nurjahdustukien vaurioista löytyy kuvia liitteessä 1.

Inkeröisten vesitornin kantavien pilareiden näkyvissä olevia raudoitteita

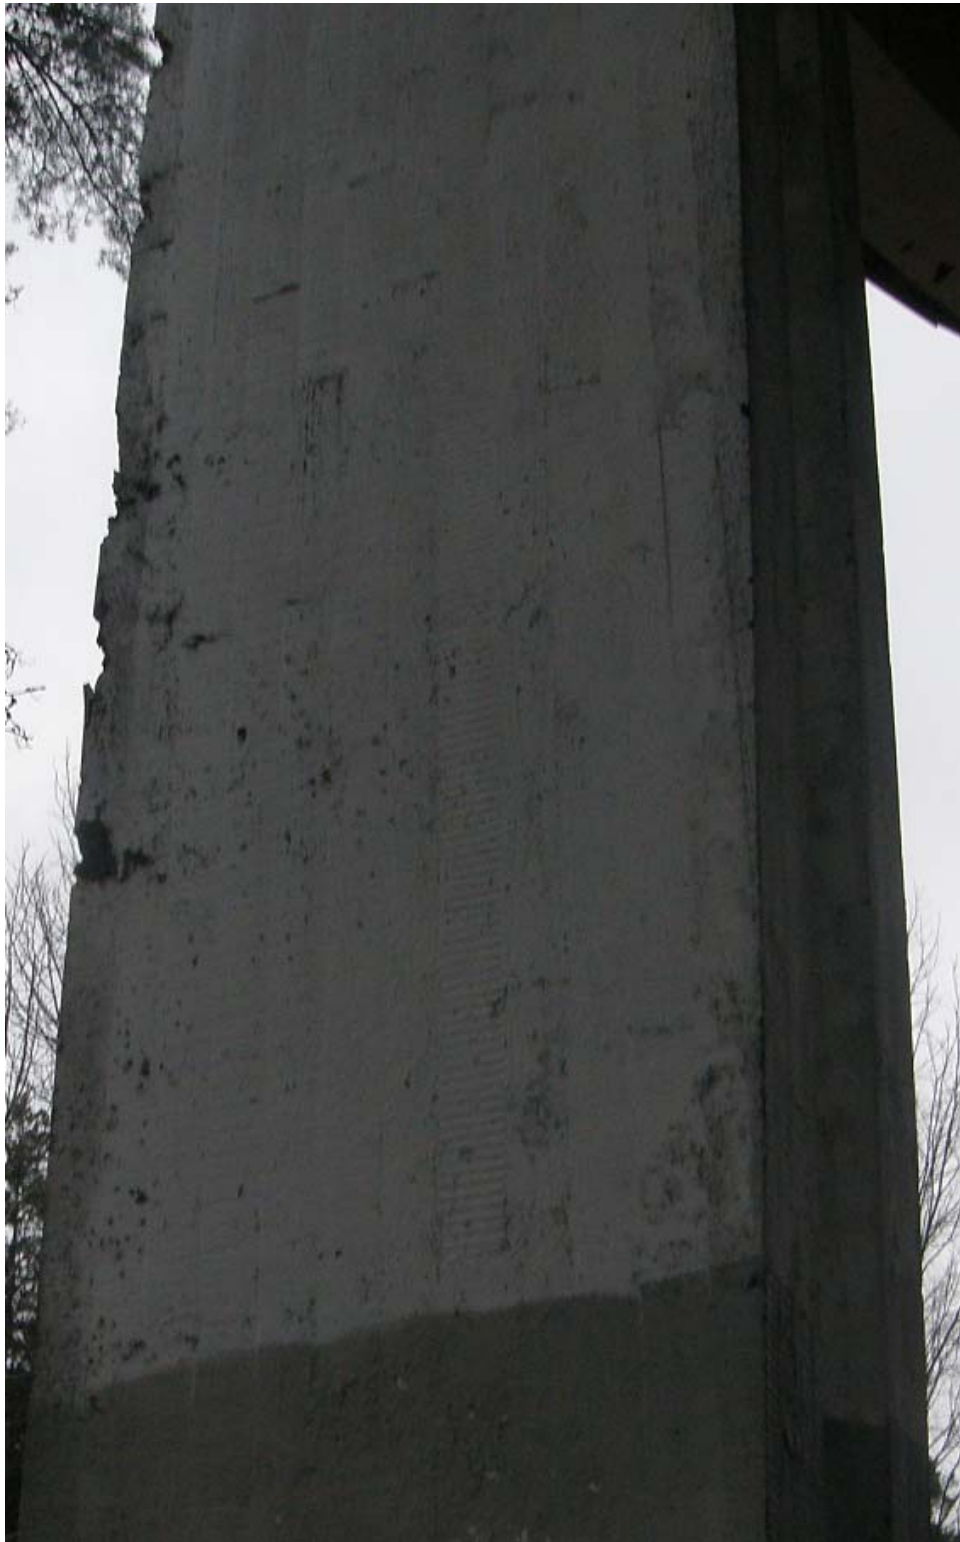
Inkeröisten vesitornin kantavien pilareiden betonin rapautumisvaurioita

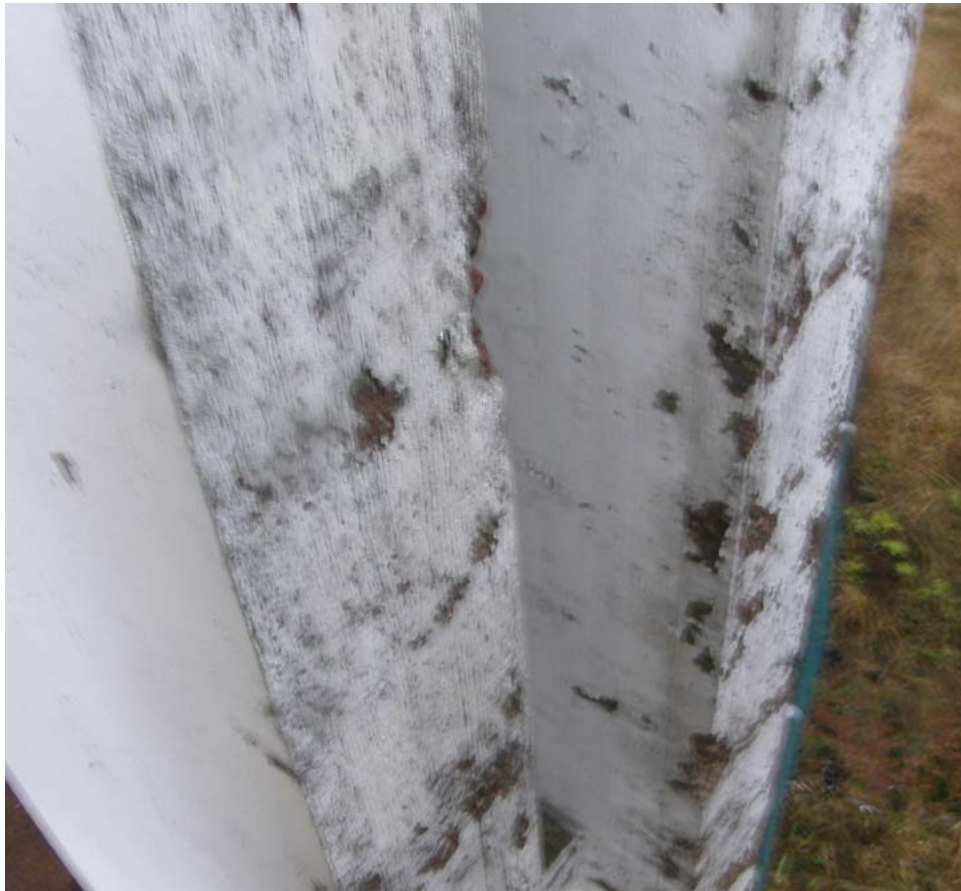
Inkeröisten vesitornin kantavien pilarien julkisivun vaurioita

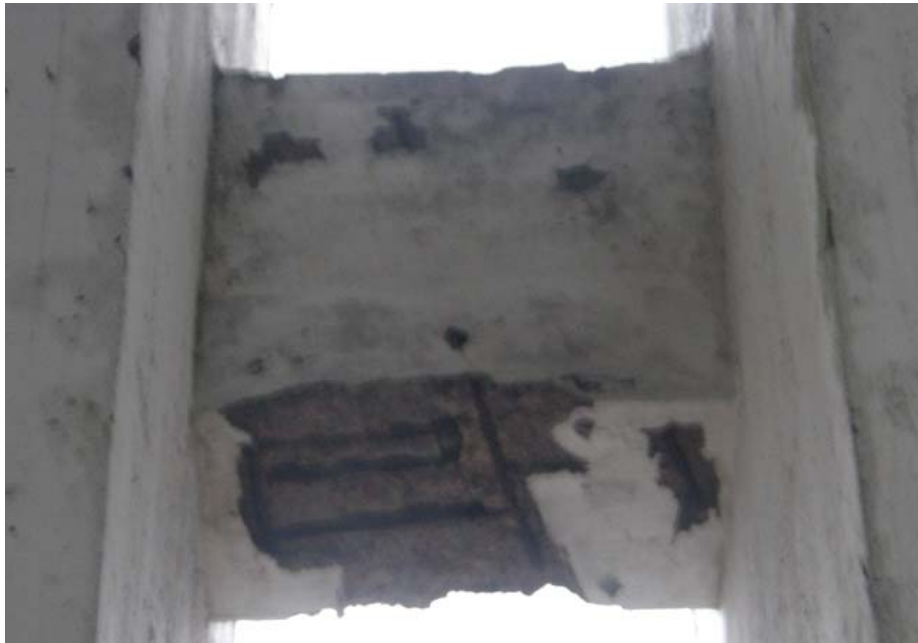
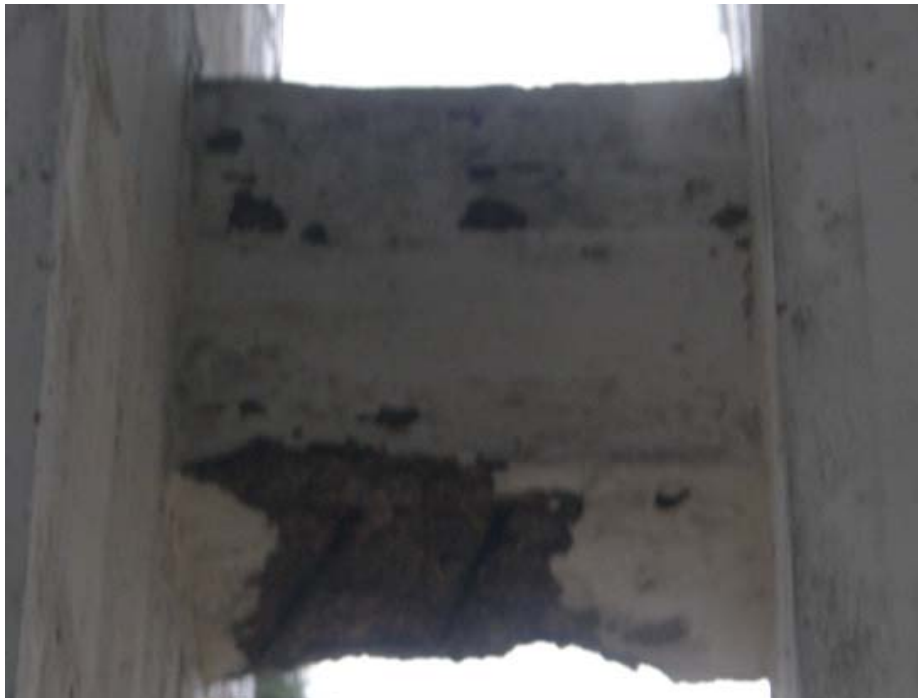
Inkeröisten vesitornin pilareiden nurjahdustukien vaurioita

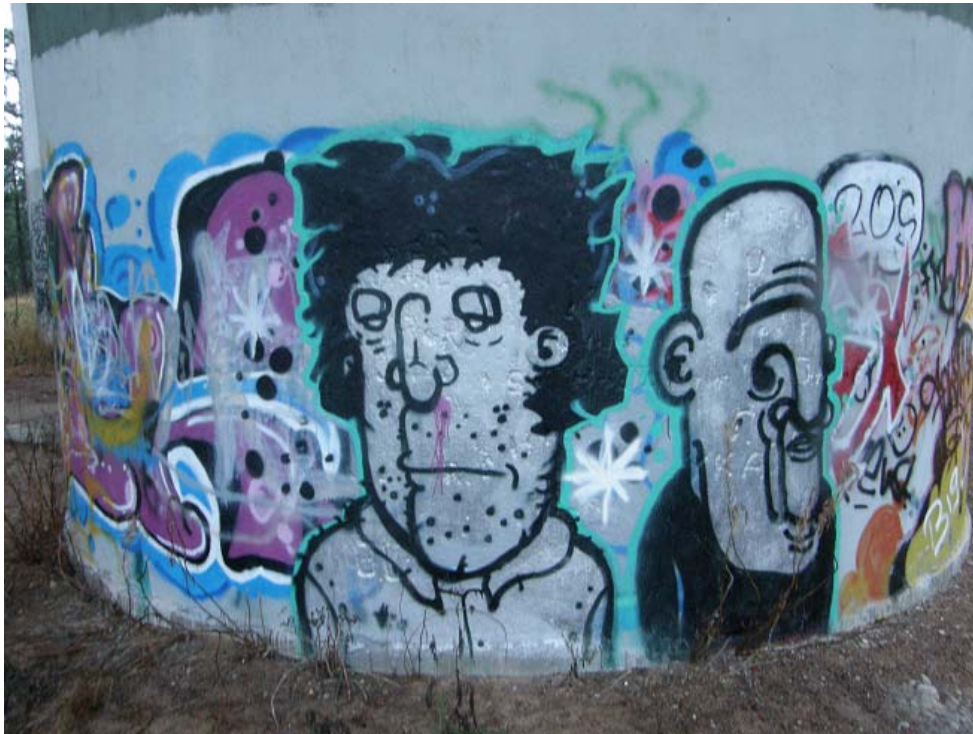
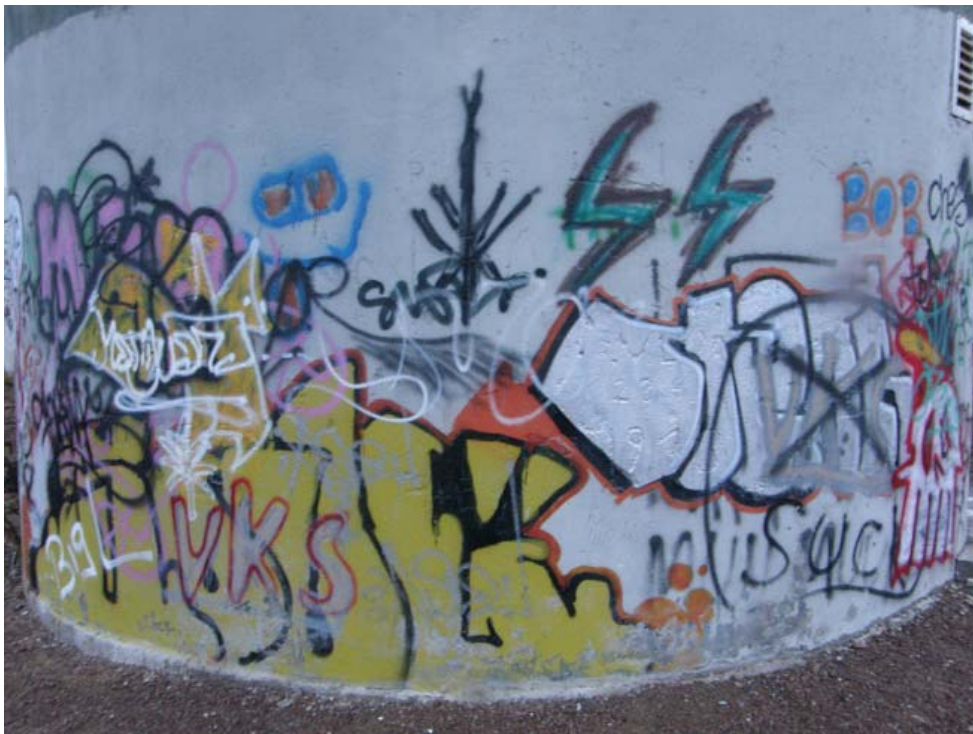
Inkeröisten vesitornin jalan graffiteja

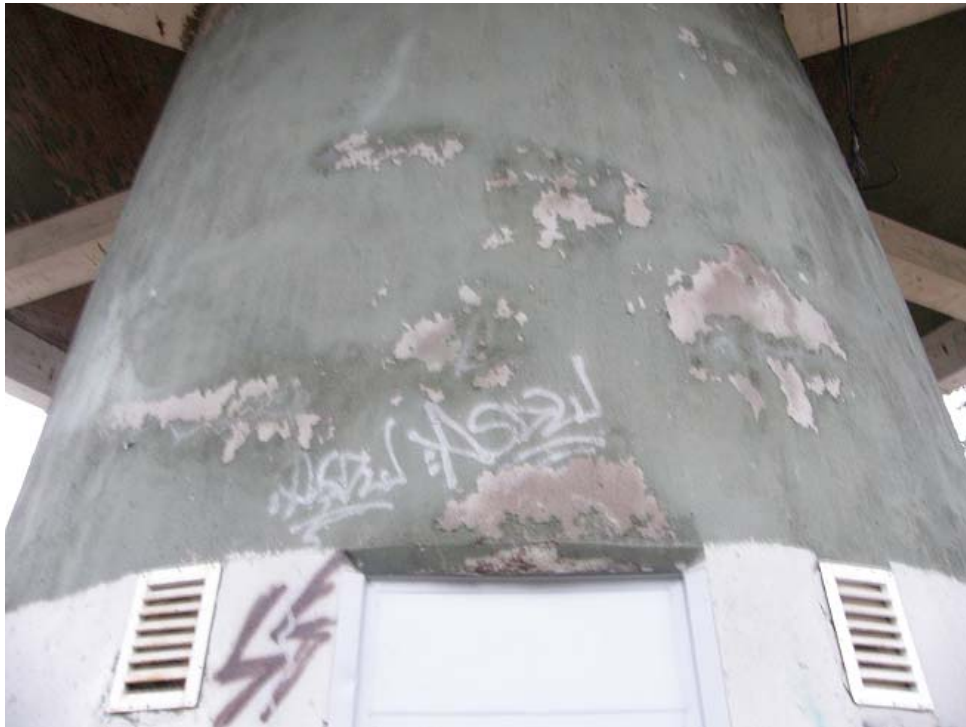
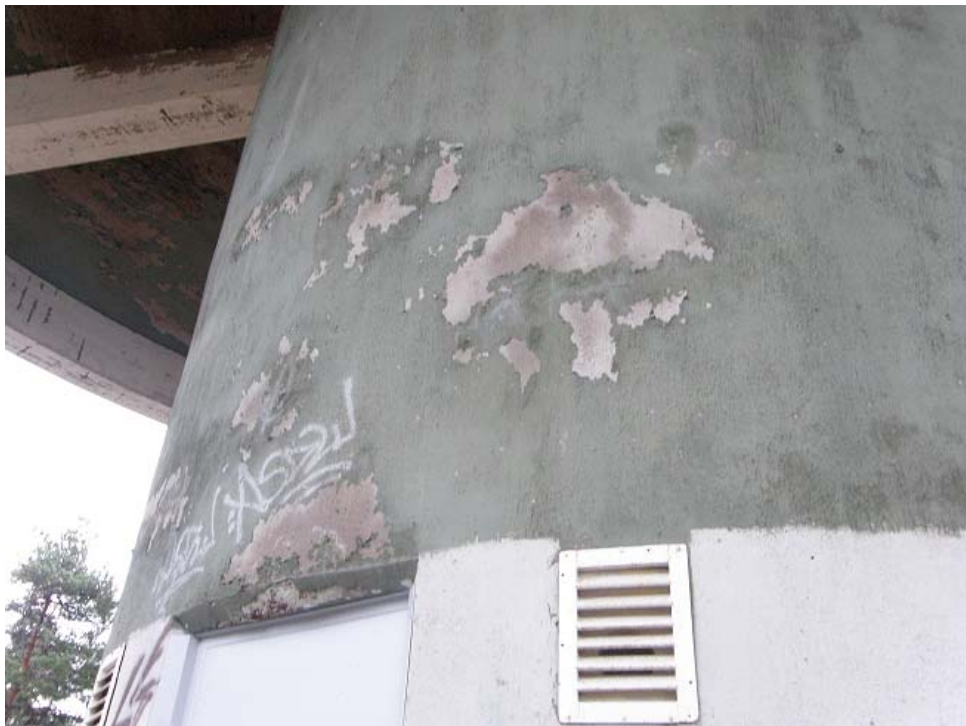
Jalkaosassa on sisä- sekä ulkopinnassa silmin havaittavia rapauksia. Maalipinnat ovat kauttaaltaan huonokuntoisia. Vesikaton yläpuolelle nousevassa osassa ulkopuolinen maalipinta on paremmassa kunnossa kuin muissa kohdin tornia mutta siinäkin on muutamia graffiteja. Tornin jalkaosan vaurioista löytyy kuvia liitteessä 2.

Inkeröisten vesitornin jalan maalipinnan vaurioita

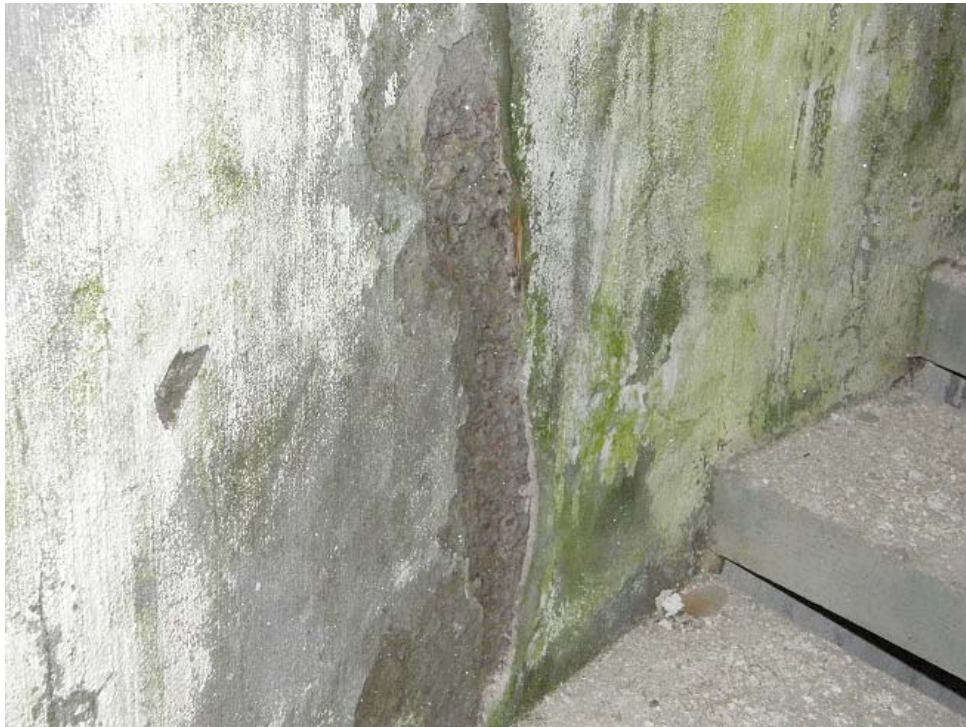
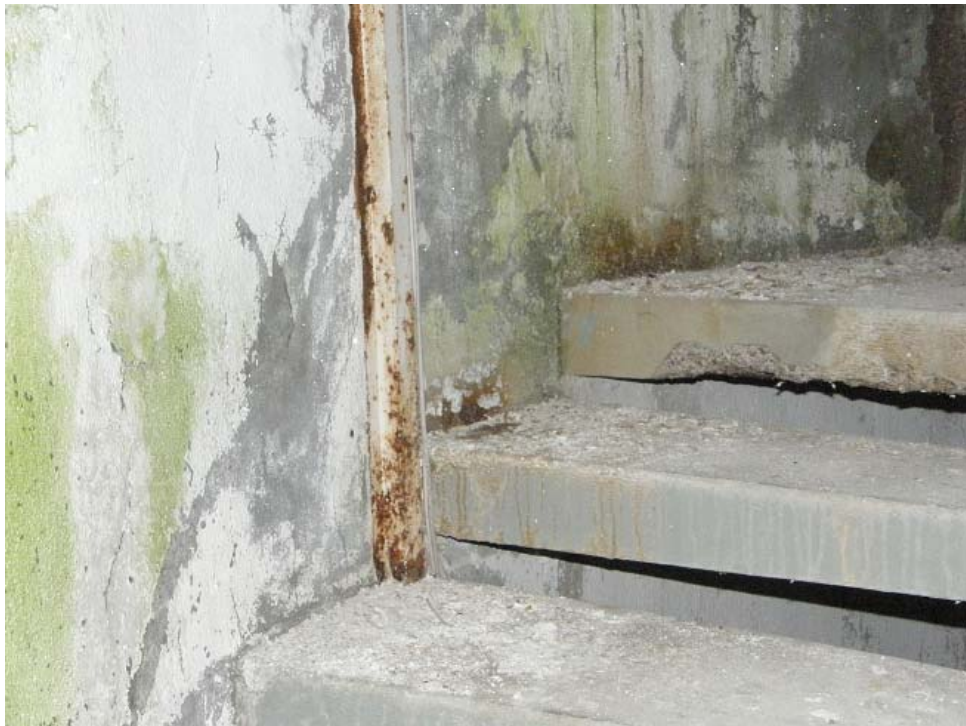
Inkeroisten vesitornin jalan sisäpinnan vaurioita

Jalan sisäosasta otetun koekappaleen X2 heikon vetolujuuden takia vaurioitunut betoni tulee piikata pois ja korvata uudella. Tornin jalan sisäosassa maalipinta on todella huonossa kunnossa. Seinissä on myös laajalti levää tai lehtivihreää tornin jalan ja vesisäiliön seinän välistä kosteutta purkavan kourun alapuolella. Jalan sisäosan seinä tulee puhdistaa ja maalata uudelleen.

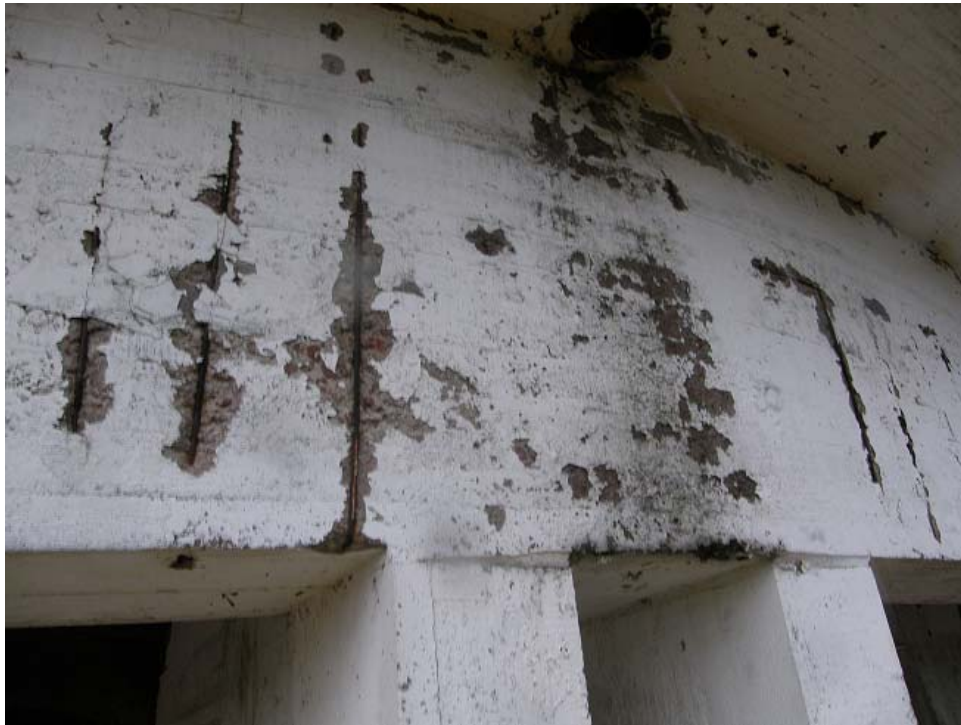
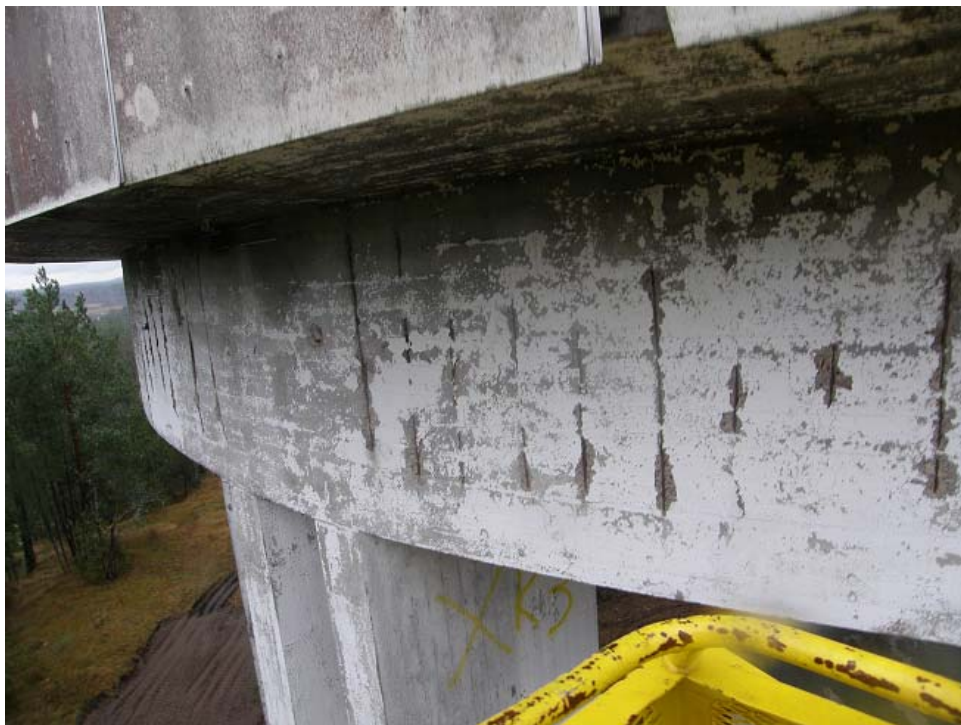
Inkeröisten vesitornin rengaspalkin ulkopinnan vaurioita

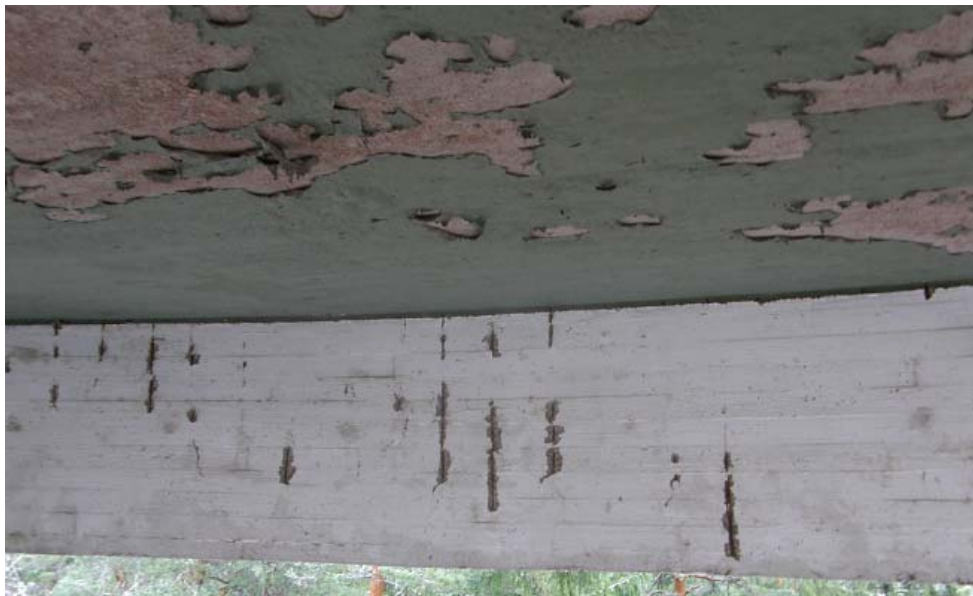
Inkeröisten vesitornin rengaspalkin sisäpinnan vaurioita

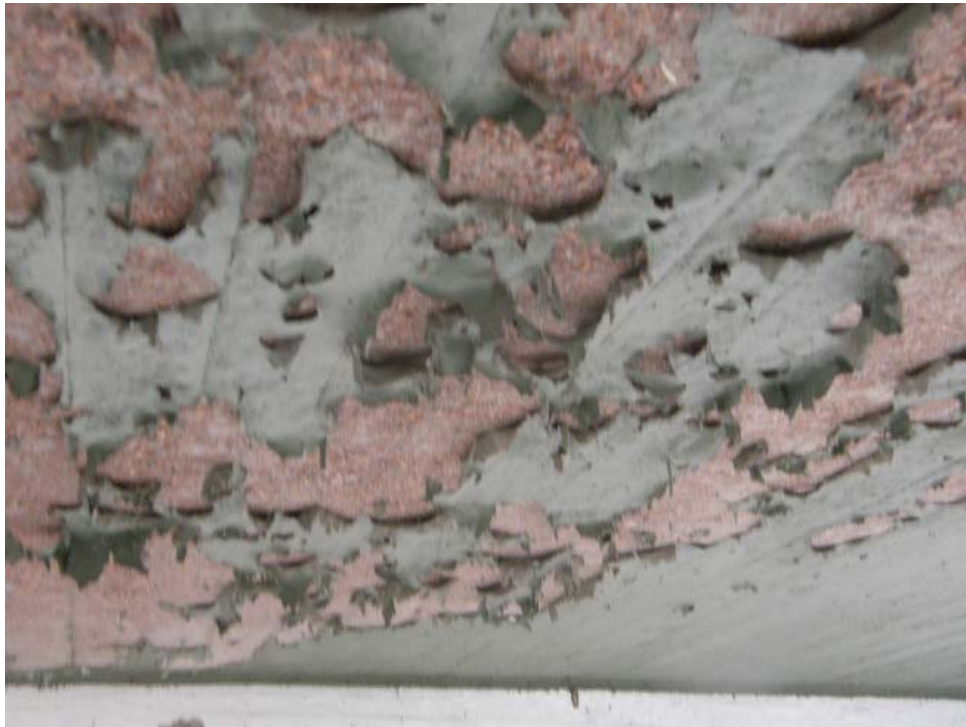
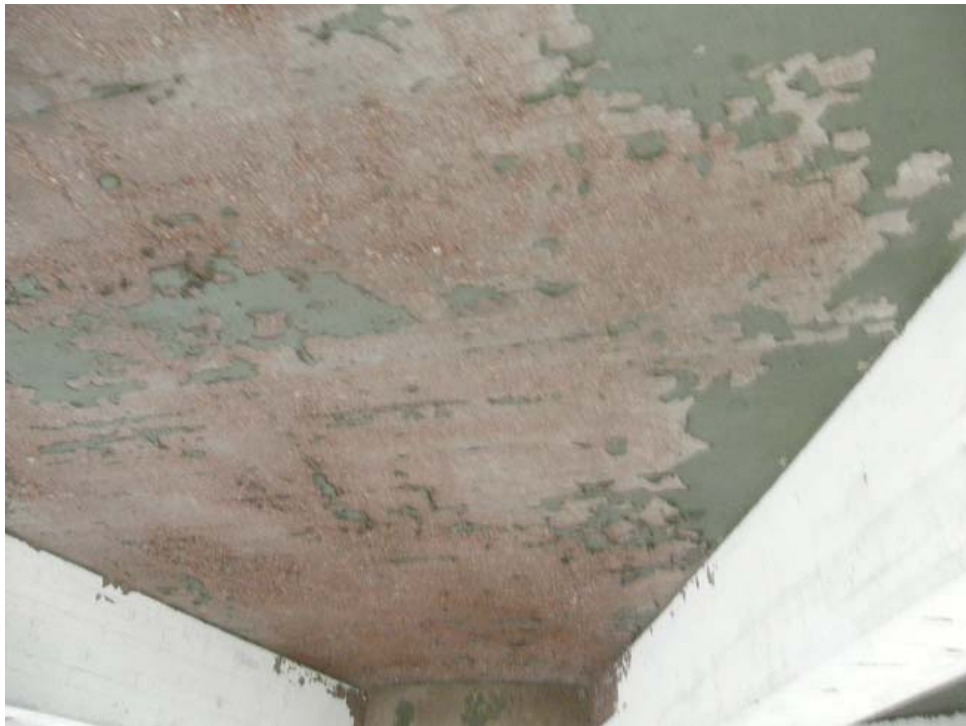
Inkeröisten vesitornin vesisäiliön alapohjalaatan maalipinnan vaurioita

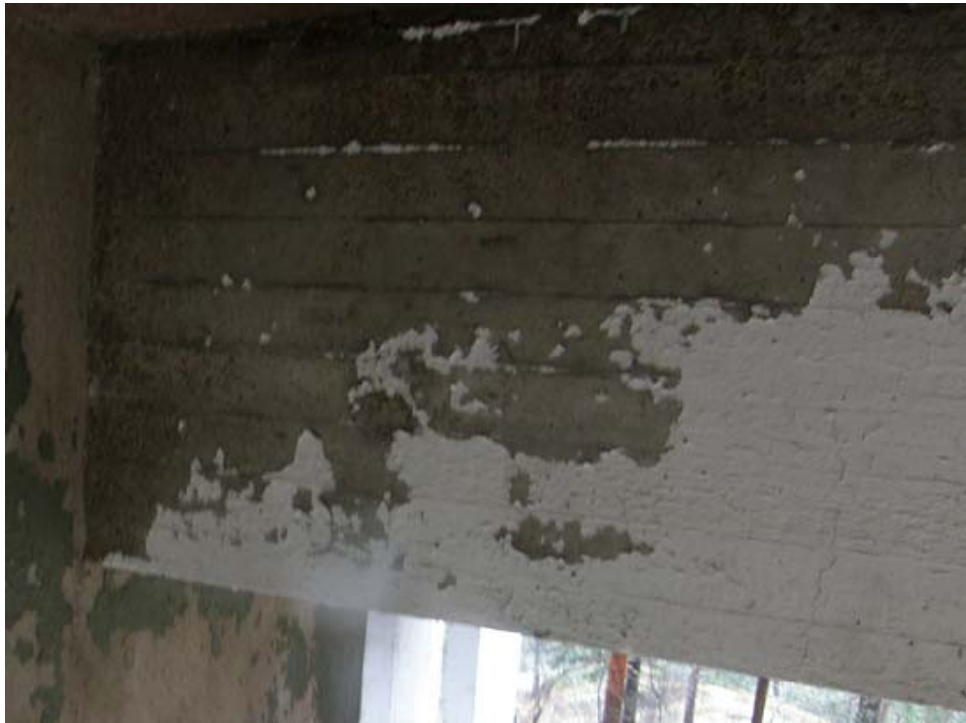
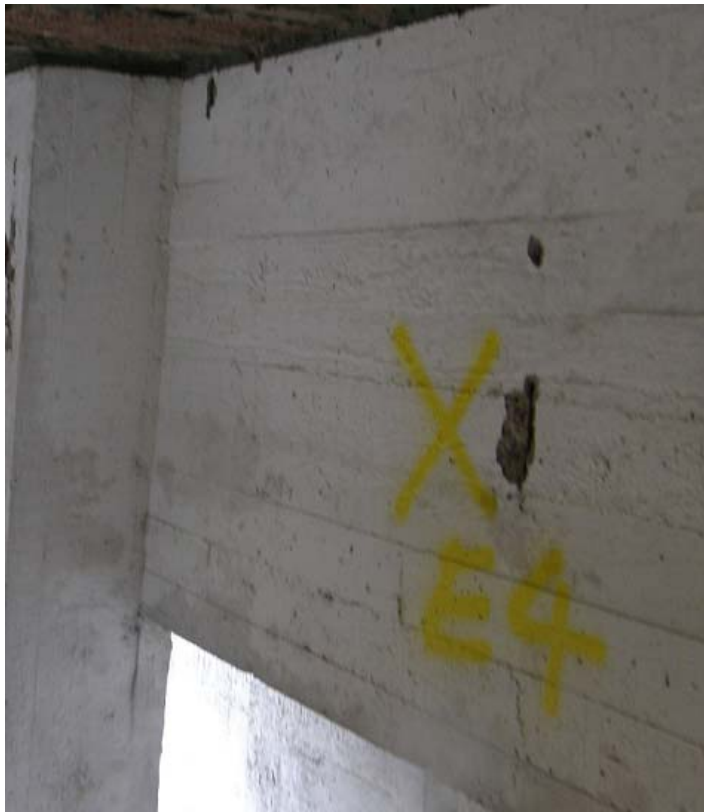
Inkerösten vesitornin jalan ja pilareiden välisten palkkien vaurioita

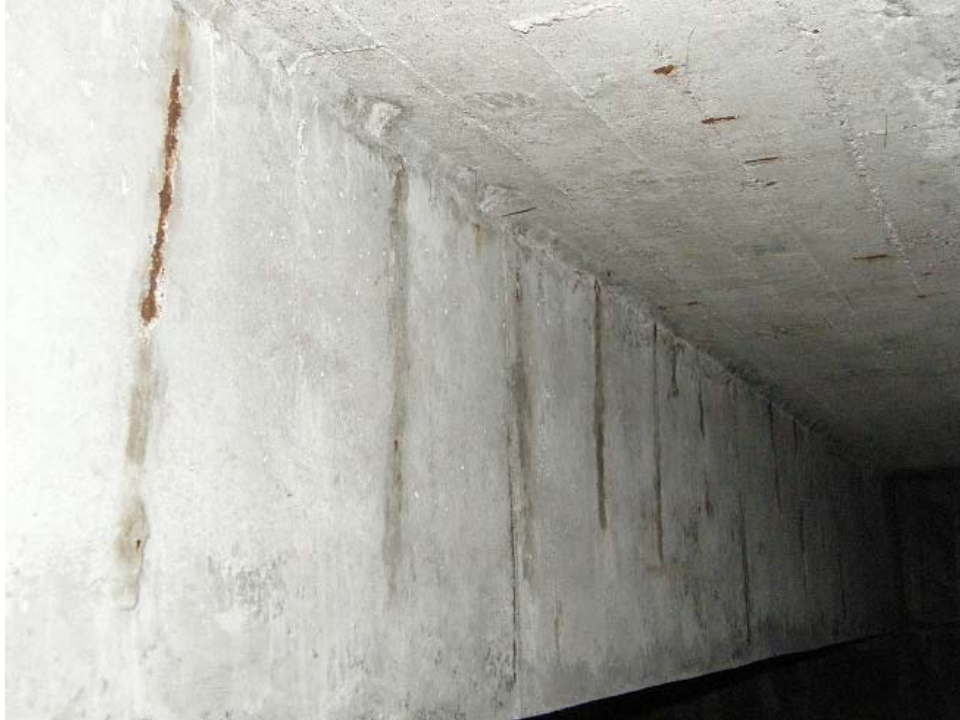
Inkerösten vesitornin vesisäiliön ylälaatan alla sijaitsevien palkkien vaurioita

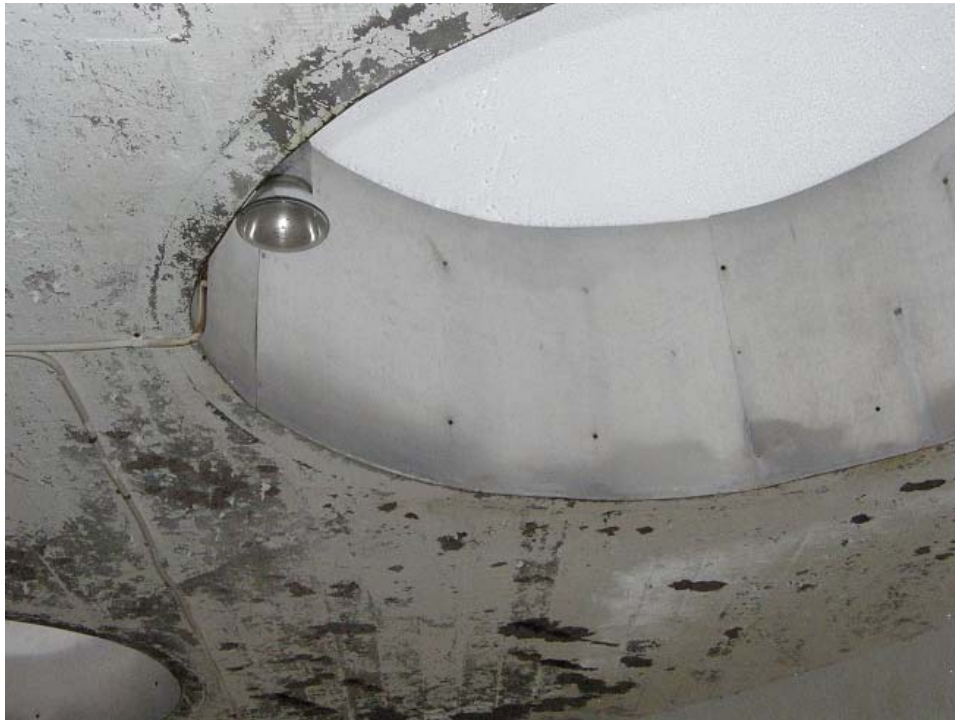
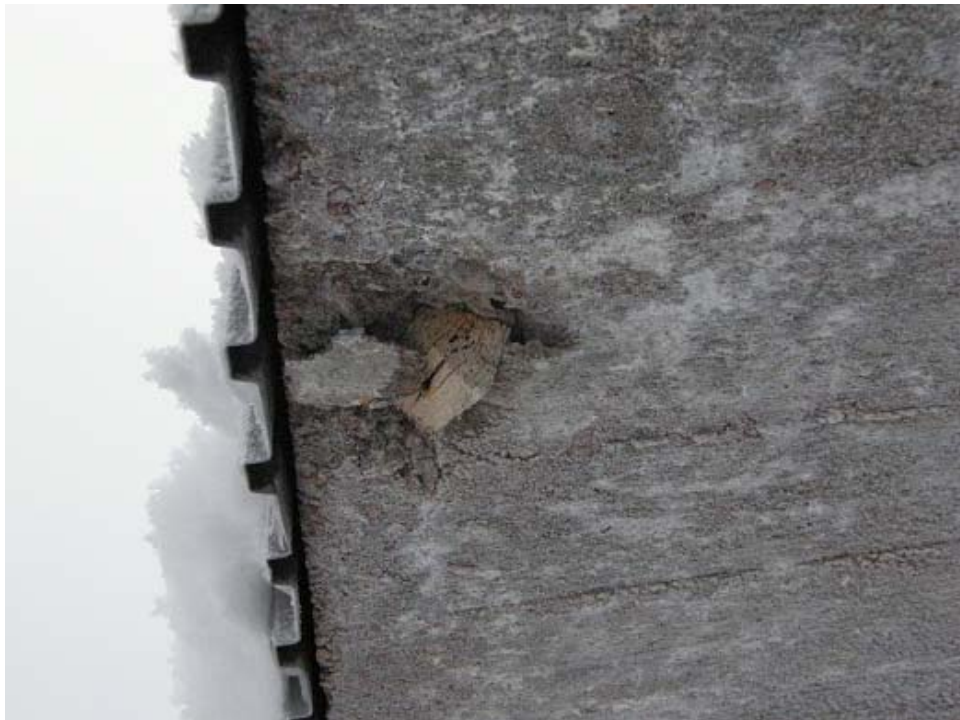
Inkeröisten vesitornin jalkaosan kattona toimivan betonilaatan vaurioita

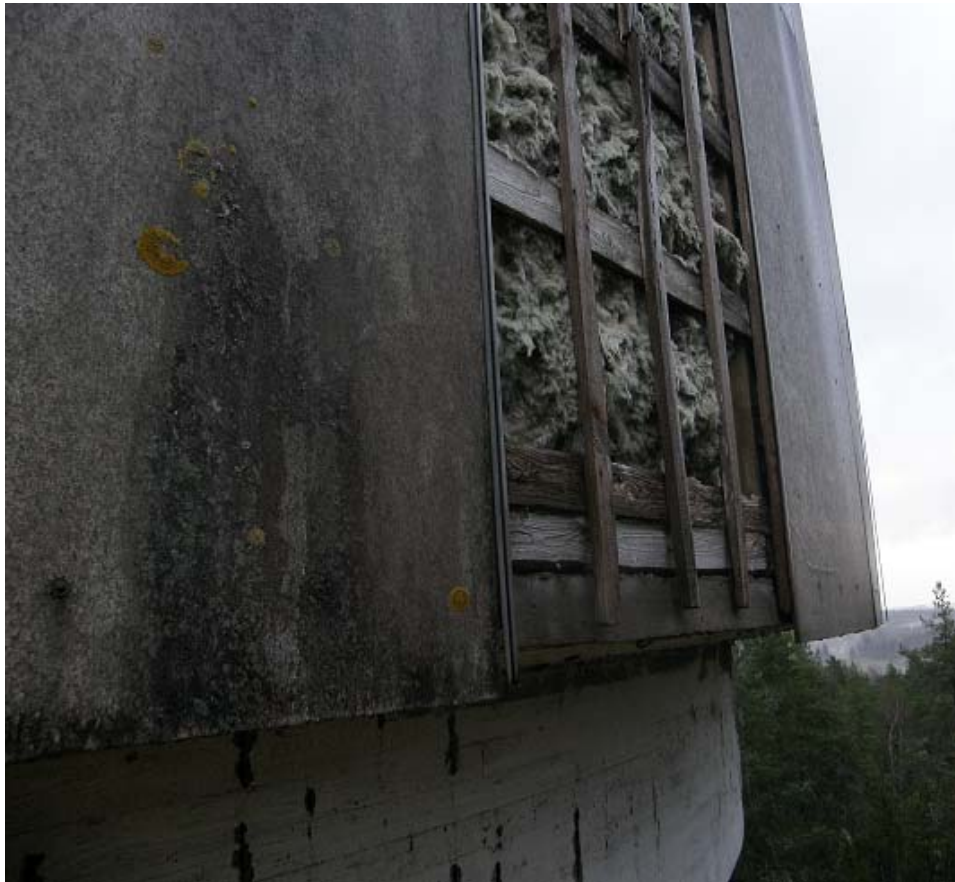
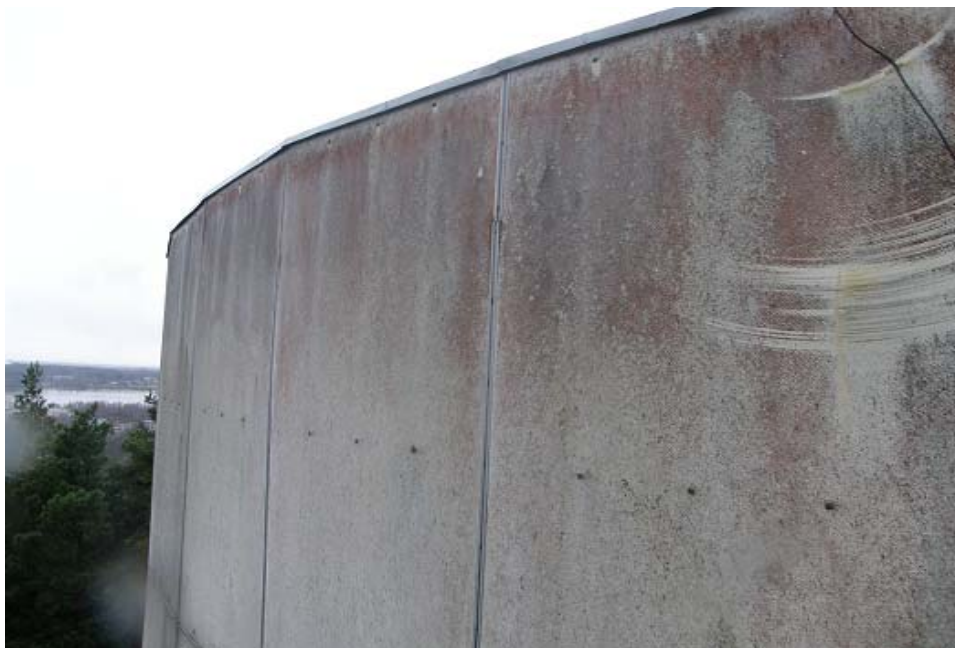
Julkisivun minerit-levyt ovat huonokuntoisia sekä julkisivukoolaus niiden takana. Osa levyistä on irronnut ja näistä kohdista, joista levyt ovat irronneet, myös eristevillat ovat irronneet. Minerit-levyt ovat kuitusementtilevyjä, ja niissä on noin 20 % asbestikuitua. Asbestin käyttö on nykyään rakennusmateriaalina kiellettyä sen haitallisuuden takia. Levyjen mahdollinen irtoaminen aiheuttaa tornin läheisyydessä turvallisuusriskin. Tornin julkisivun vaurioista löytyy kuvia liitteessä 4.

Inkeroisten vesitornin julkisivun vaurioita

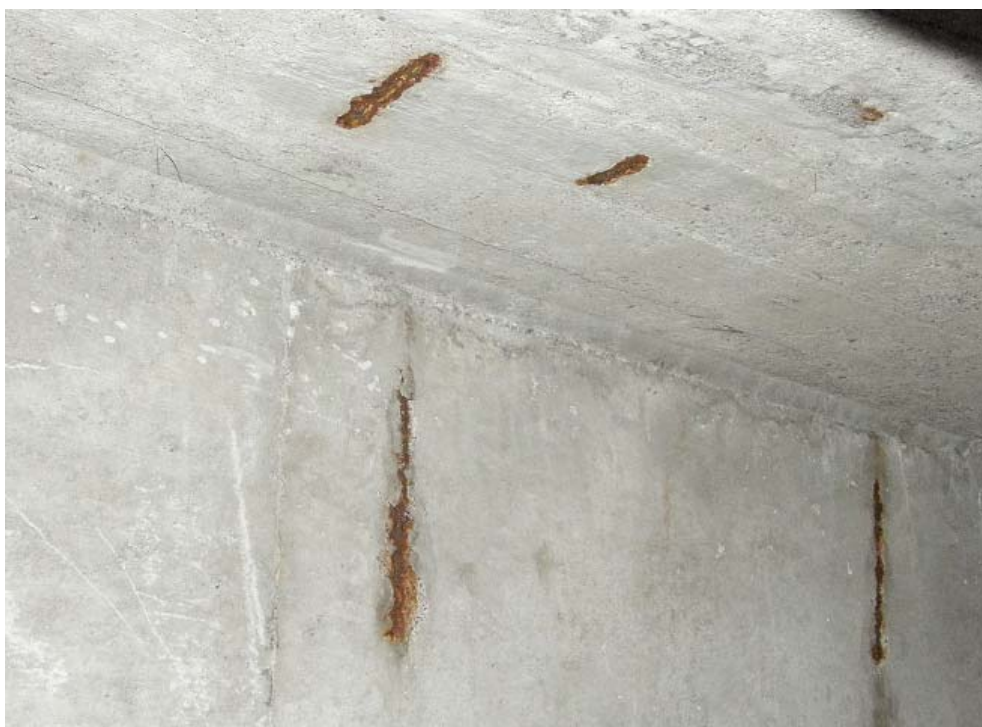
Vesikaton ulkopinta on päällisin puolin hyvässä kunnossa. Jalkaosan yläpohja on huonossa kunnossa säiliön sisäpuolelta katsottuna. Vesikaton yläpuolelle nouseva julkisivun osa on rungoltaan todella huonossa kunnossa. Kattoa kiertävä metallinen kaide on kauttaaltaan ruosteessa. Yläpohjarakenteiden sekä vesikaton vaurioista löytyy kuvia liitteessä 5.

Inkerösten vesitornin vesikaton ja yläpohjan vaurioita

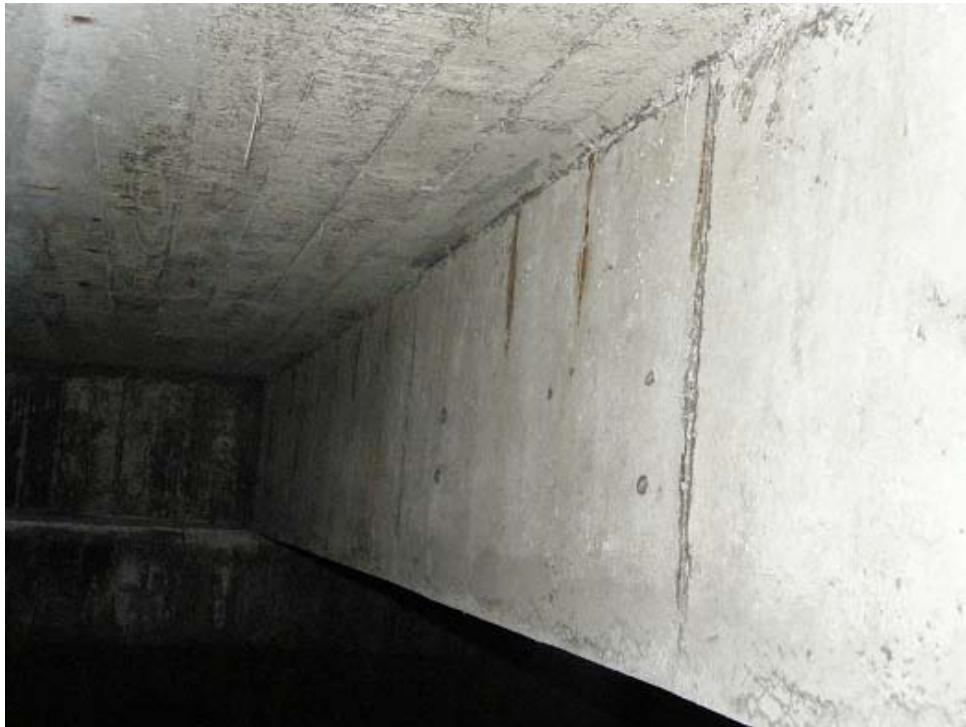
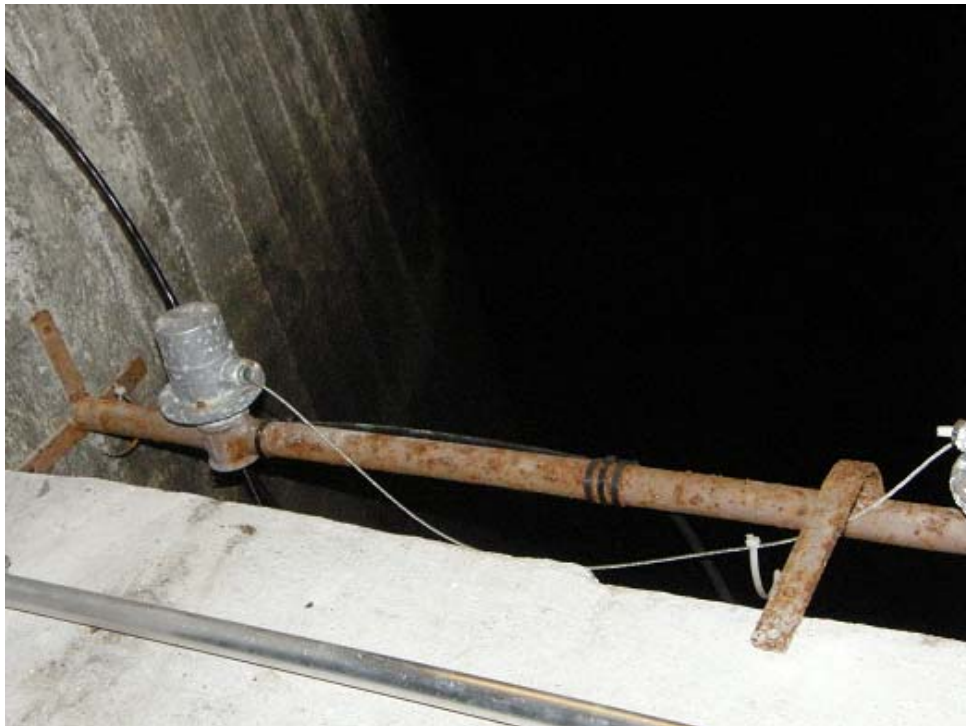
Tornin jalkaa vasten kiertävästä seinästä ovat raudoitukset näkyvissä. Vesisäiliön pohjan kuntoa ei voi arvioida tyhjentämättä ja putsaamatta säiliötä. Säiliön ulkoseinän sisäpinnan yläosassa on raudoituksia näkyvissä. Tarkastustilan tasanne on hyvässä kunnossa. Vesisäiliön vaurioista on kuvia liitteessä 6.

Inkerösten vesitornin vesisäiliön vaurioita

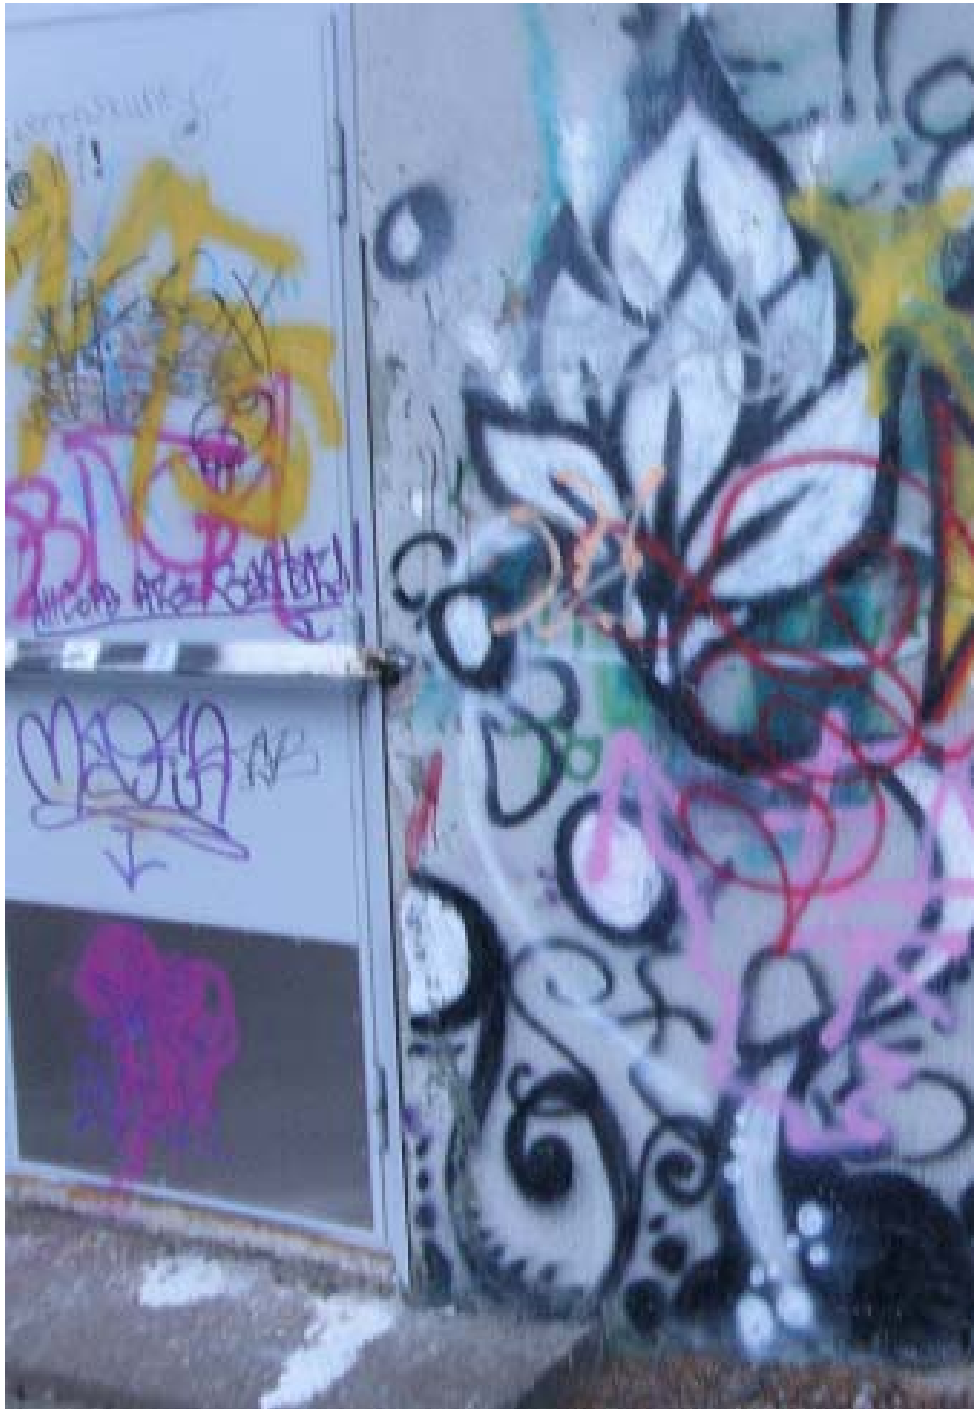
Jalkaosan ulko-ovi on hyväkuntoinen lukuun ottamatta siihen maalattuja graffiteja. Kopin ovi on hyväkuntoinen lukuun ottamatta tussilla tehtyjä sotkuja. Vesisäiliötilan ovi on hyväkuntoinen. Katolle menevät ovet ovat hyväkuntoisia. Ovien vaurioista on kuvia liitteessä 7.

Inkeroisten vesitornin ovien vaurioita
