INKEROISTEN JA MYLLYKOSKEN VESITORNIEN KUNTOKARTOITUS

Insinööritö 2013

Kymen Vesi Oy

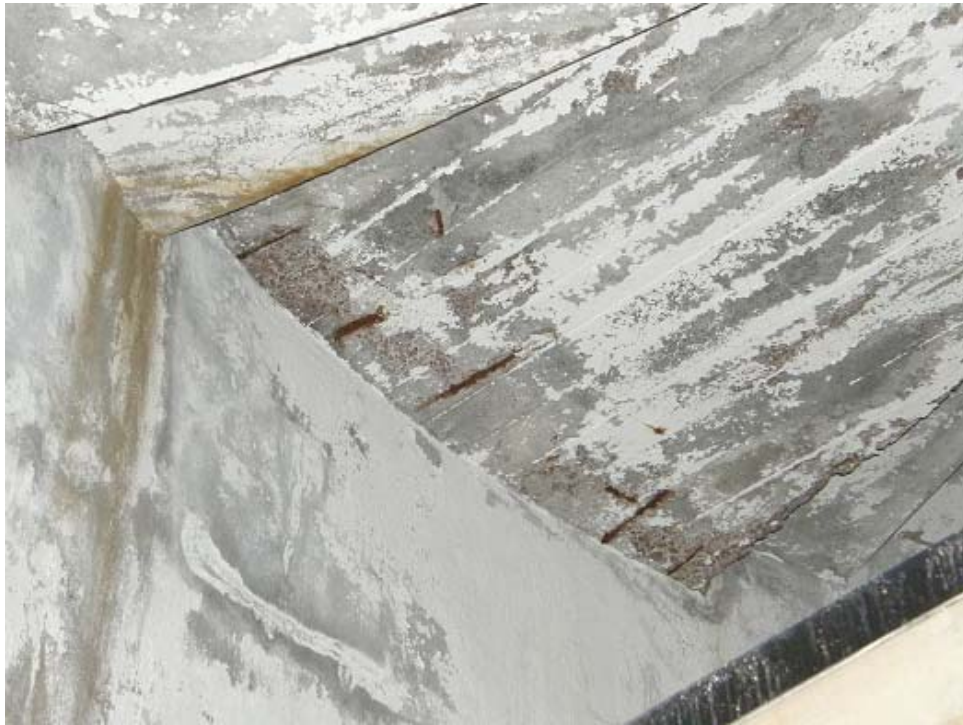
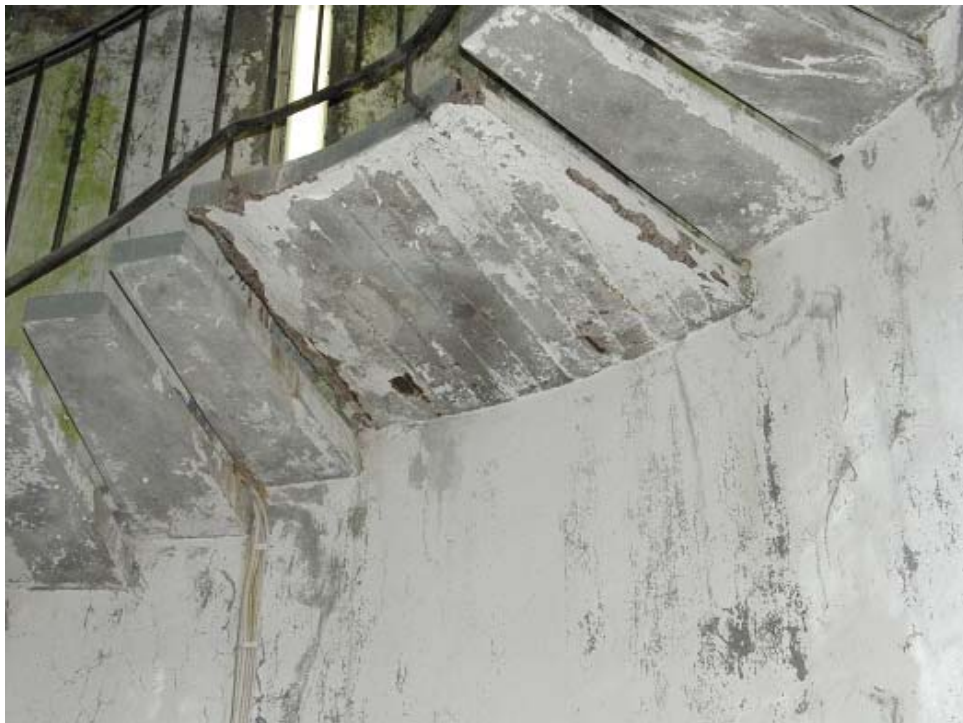
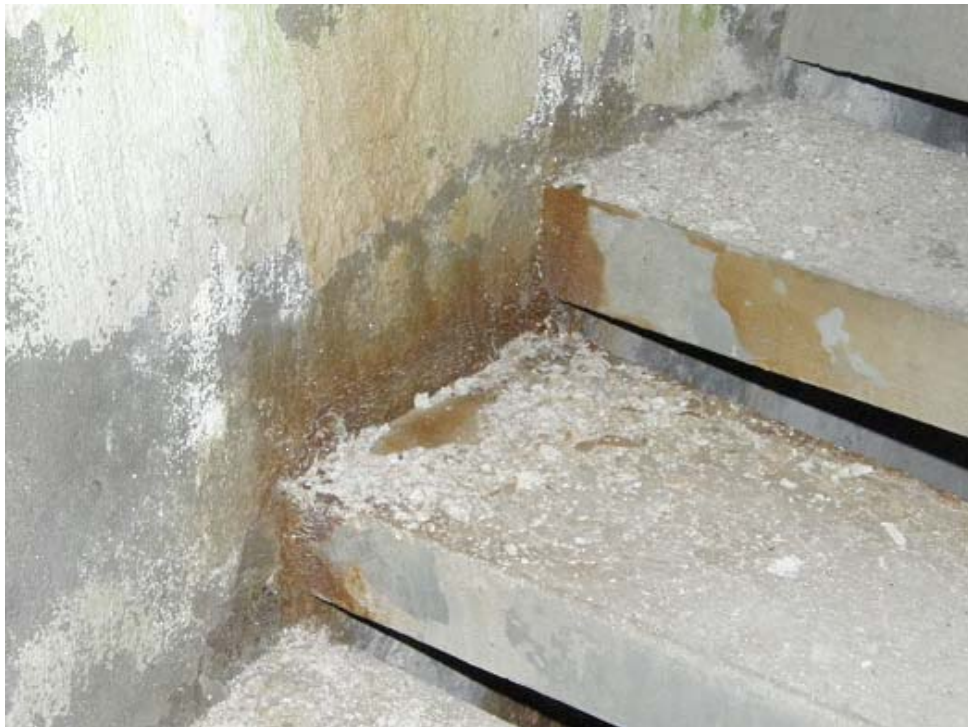
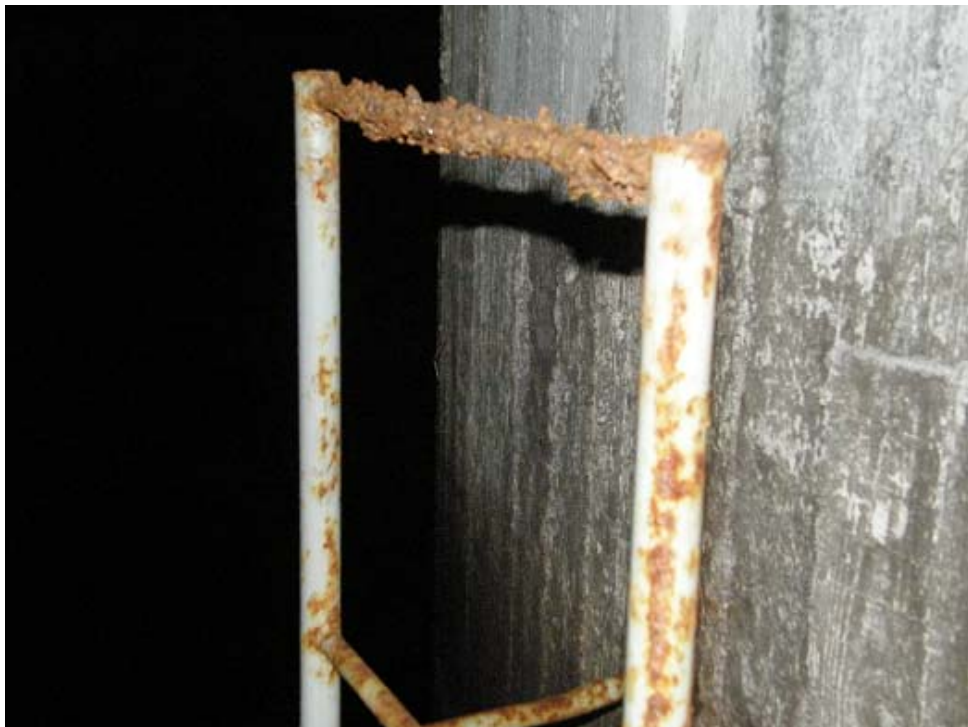
Vesisäiliön tarkastustilassa tasanteen vieressä sijaitsevat metalliset tikkaat itse säiliöön. Tikkaissa on havaittavissa todella pahoja ruostevaurioita. Portaiden ja kulkurakenteiden vaurioista on kuvia liitteessä 8.

Inkeröisten vesitornin portaiden ja kulkurakenteiden vaurioita

Portaista tulee poistaa vanha heikkokuntoinen maalipinta ja maalata ne uudelleen sopivalla maalilla. Portaiden toisessa ja kolmannessa tasanteessa on raudoituksia näkyvissä sekä rapautumista betonissa. Vauriokohdat tulee piikata esiin, ruostesuojata ja laastipaikata. Portaiden kaide tulee puhdistaa ja maalata. Vesikaton kiertävä kaide tulee puhdistaa ja maalata. Vesisäiliöön johtavat tikkaat tulee korvata uusilla.

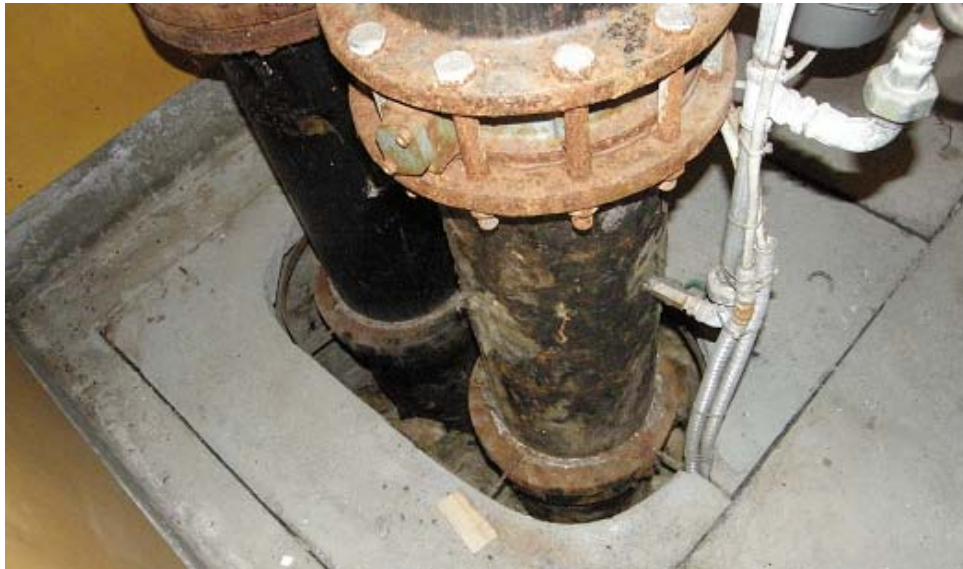
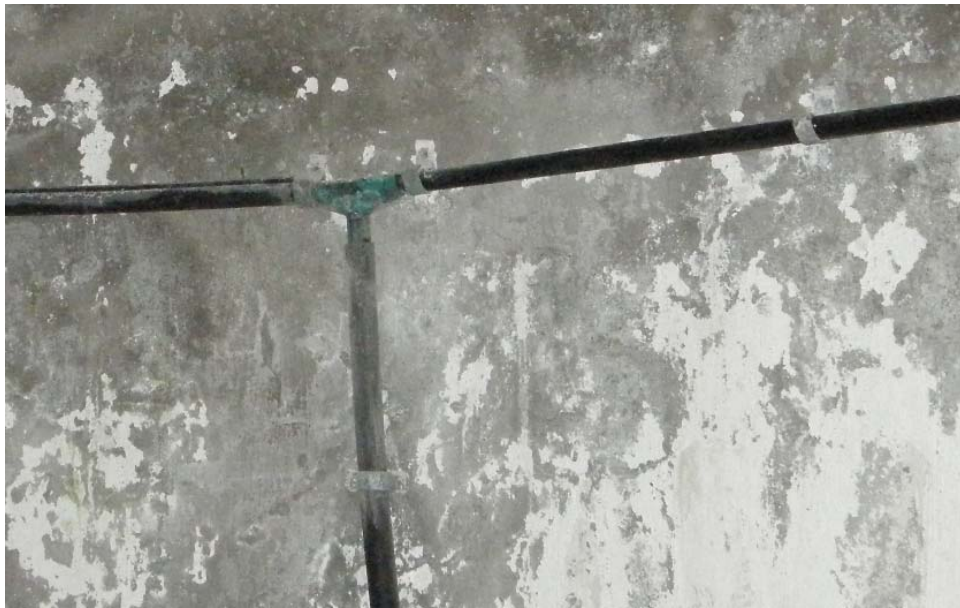
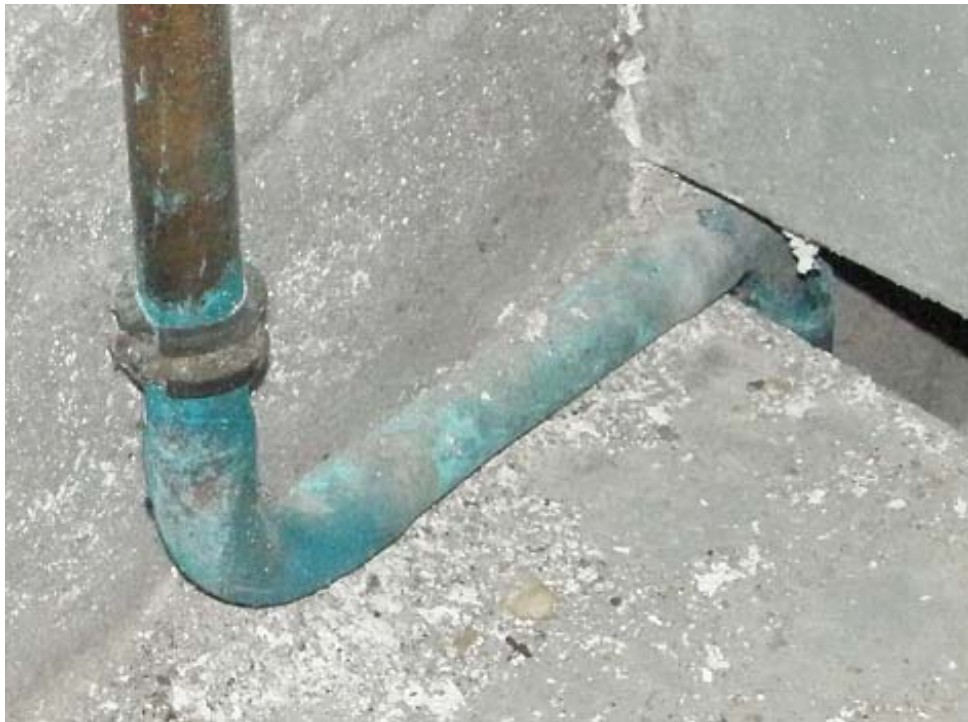
Tulo- ja menojohdo sekä ylivuotoputki ovat kohtalaisessa kunnossa, liitoskohdissa on ruostetta. Tornin jalan sisäpuolella on turhia putkia, jotka eivät ole minkäänlaisessa käytössä. Kopissa josta johdot tulevat torniin sijaitsee yksi moottoroitu vuotoventtiili, joka sulkeutuu automaattisesti virtauksen kasvaessa poispäin tornista tarpeeksi suureksi ja estää näin tornin tyhjenemisen rikkotilanteessa. Venttiili on silminnähden hyvässä kunnossa. Putkistojen ja venttiilien vaurioista löytyy kuvia liitteessä 9.

Inkeroisten vesitornin putkistojen ja venttiilien vaurioita

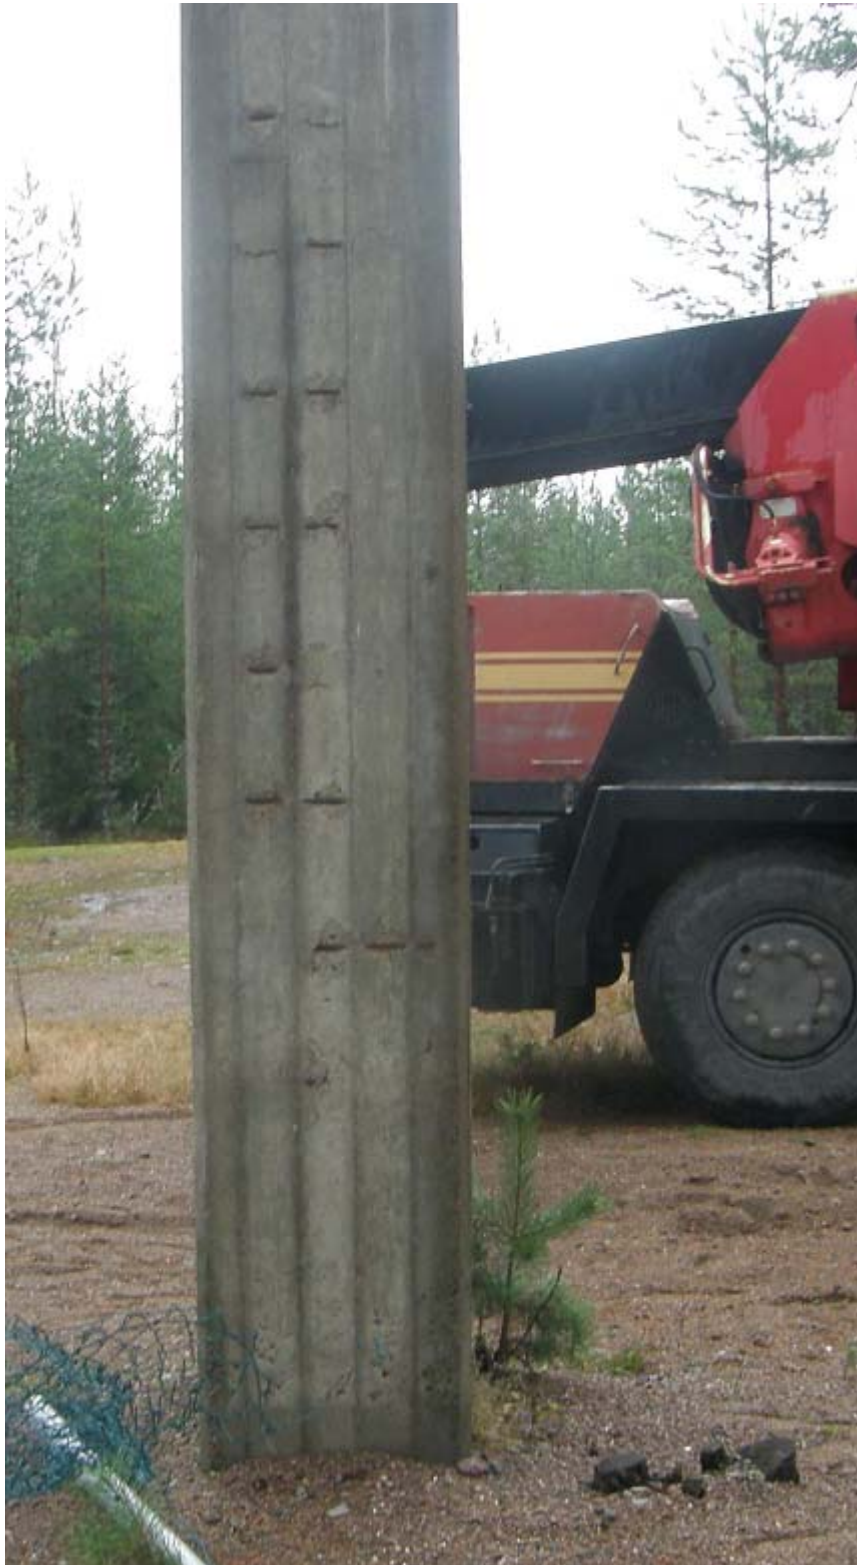
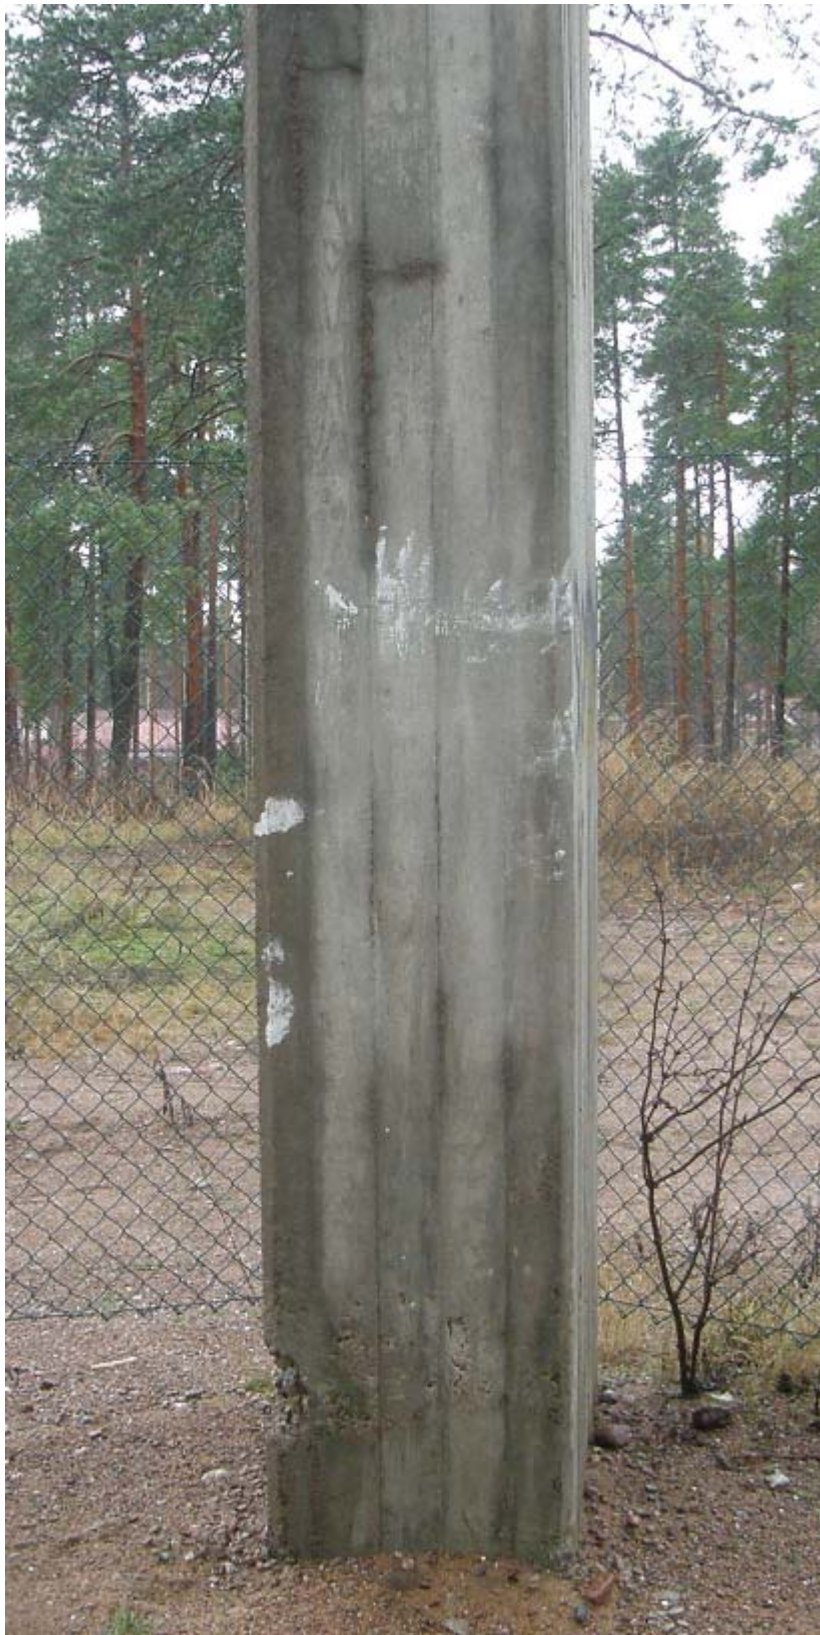
Vesitornilla on 8 kantavaa pilaria jotka sijaitsevat symmetrisesti vesisäiliön laitoja pitkin sijoitettuina. Pilarit ovat 15 metriä pitkiä. Pilareiden anturat ovat pystyleikkauksen mukaan 1400 x 300 cm. Tornin jalkaosan anturat ovat pystyleikkauksen mukaan 600 x 250 cm. Pilareissa on puhdas betonipinta mutta ne ovat tuhrittu graffiteilla noin 2 metrin korkeuteen asti. Pilareiden sisäpinnassa on raudoituksia näkyvissä. Vesisäiliön sisällä on kahdeksan pilaria, jotka kiertävät jalan reunaa pitkin. Pilarit ovat silminnähden hyvässä kunnossa. Pilareiden vaurioista on kuvia liitteessä 12.

Myllykosken vesitornin kantavien pilarien vaurioita

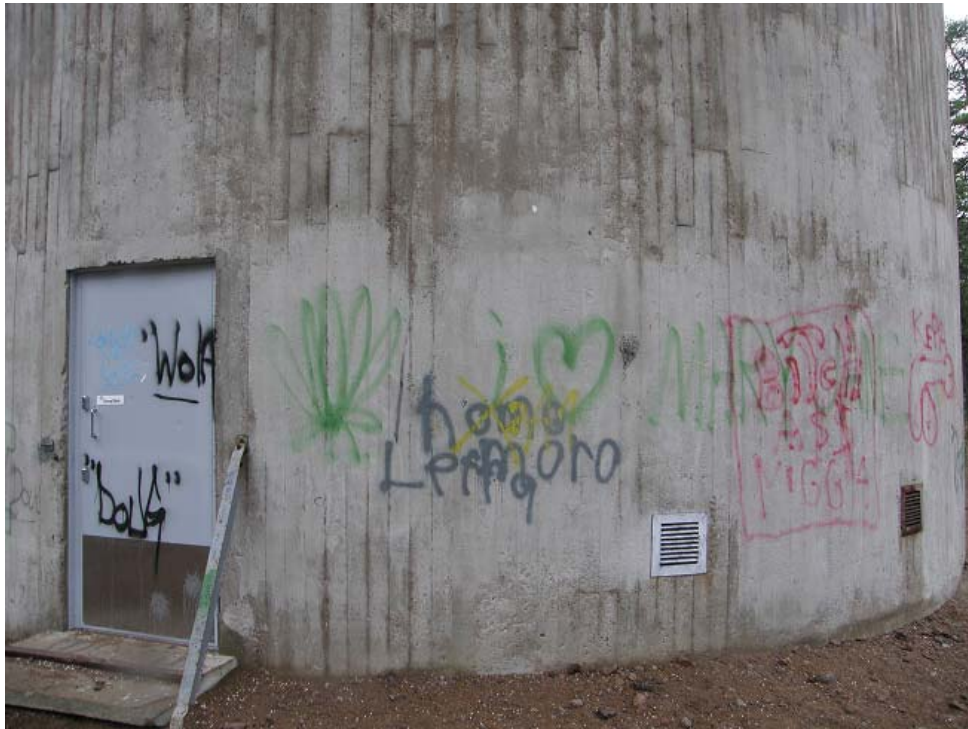
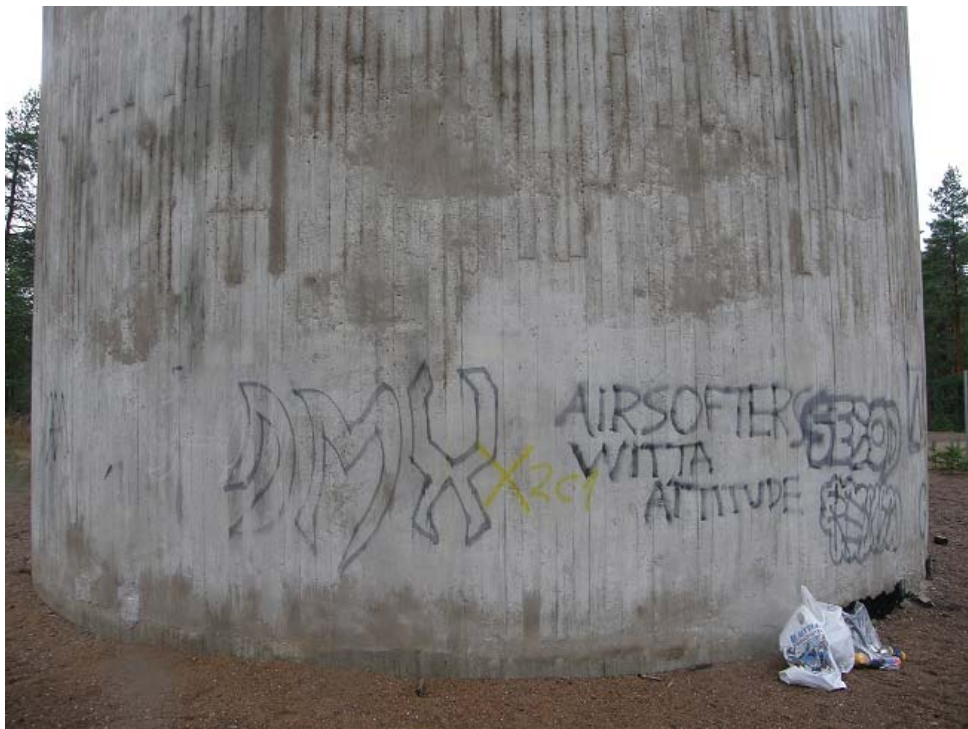
Sisäänkäynnin tasolla betonipinta on miltei kokonaan graffitien peitossa. Jalkaosan sisäpuolella on puhdas betonipinta. Tornin jalka on kauttaaltaan silminnähden hyvässä kunnossa. Tornin jalan vaurioista on kuvia liitteessä 13.

Myllykosken vesitornin jalan graffiteja

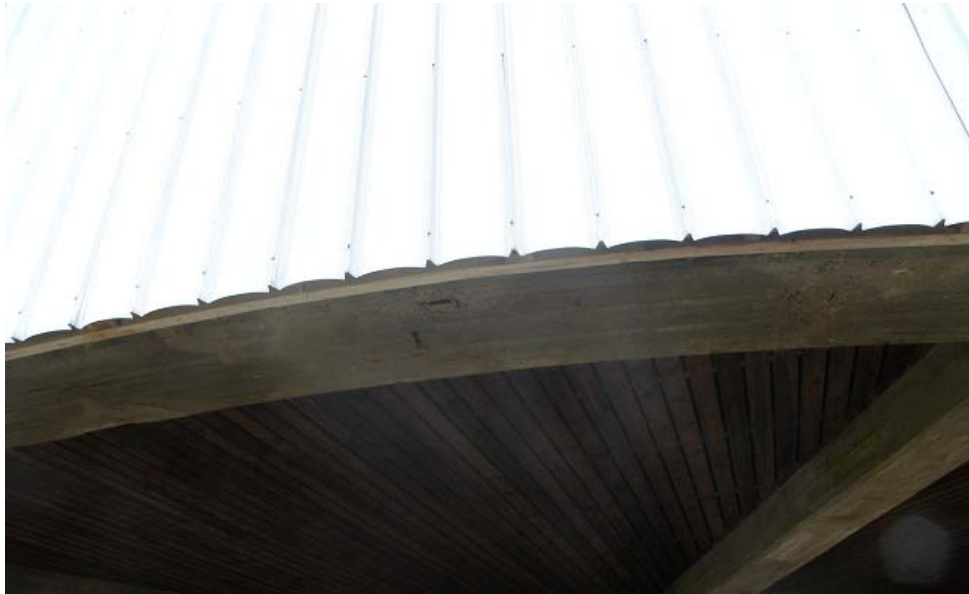
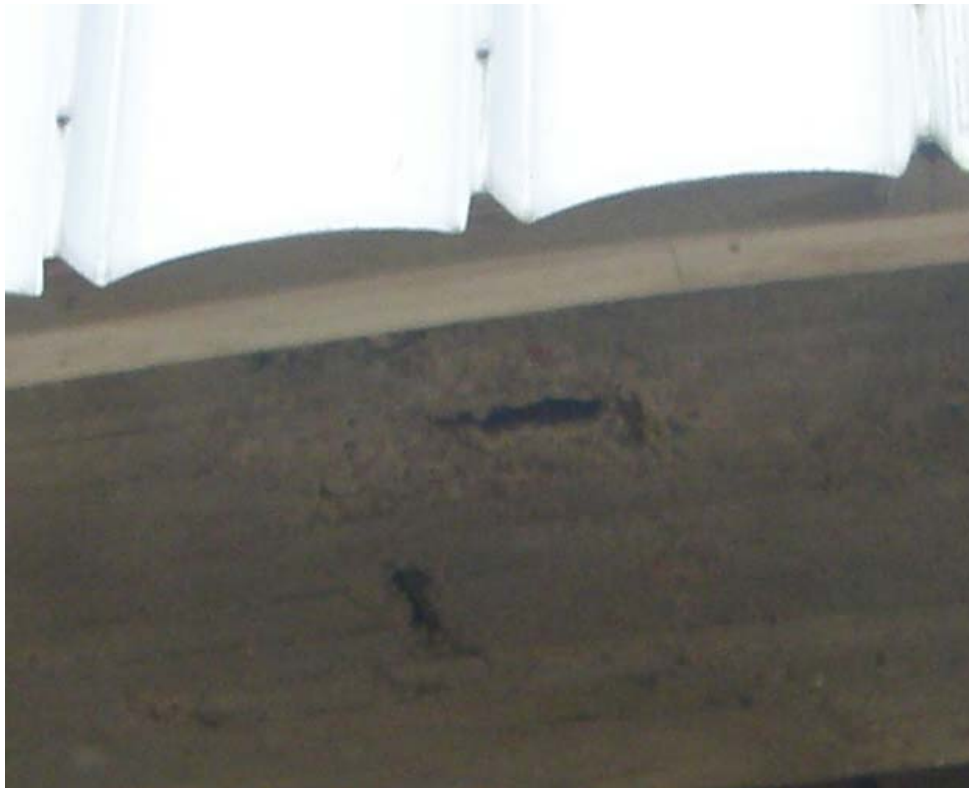
Myllykosken vesitornin rengaspalkin vaurioita

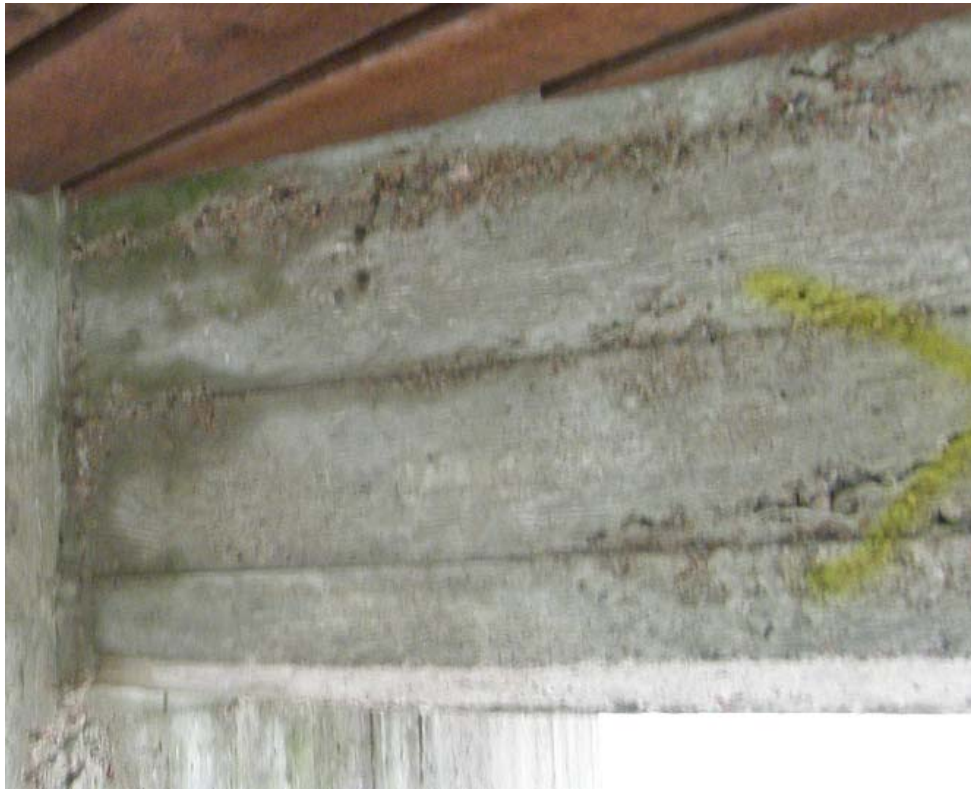
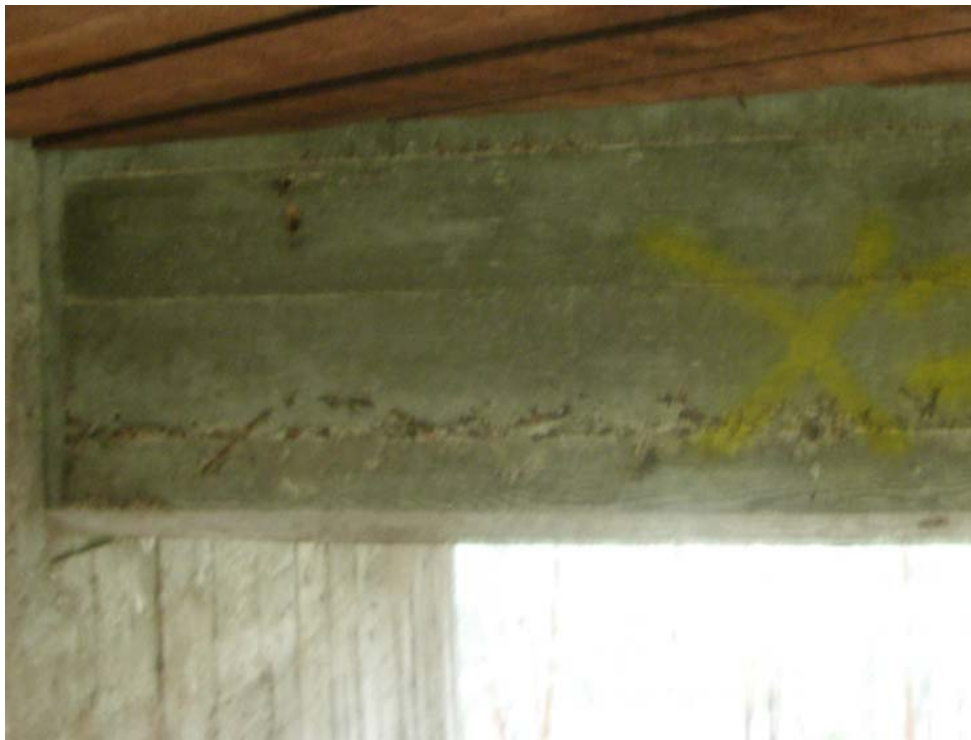
Myllykosken vesitornin jalan ja pilareiden välisten palkkien vaurioita

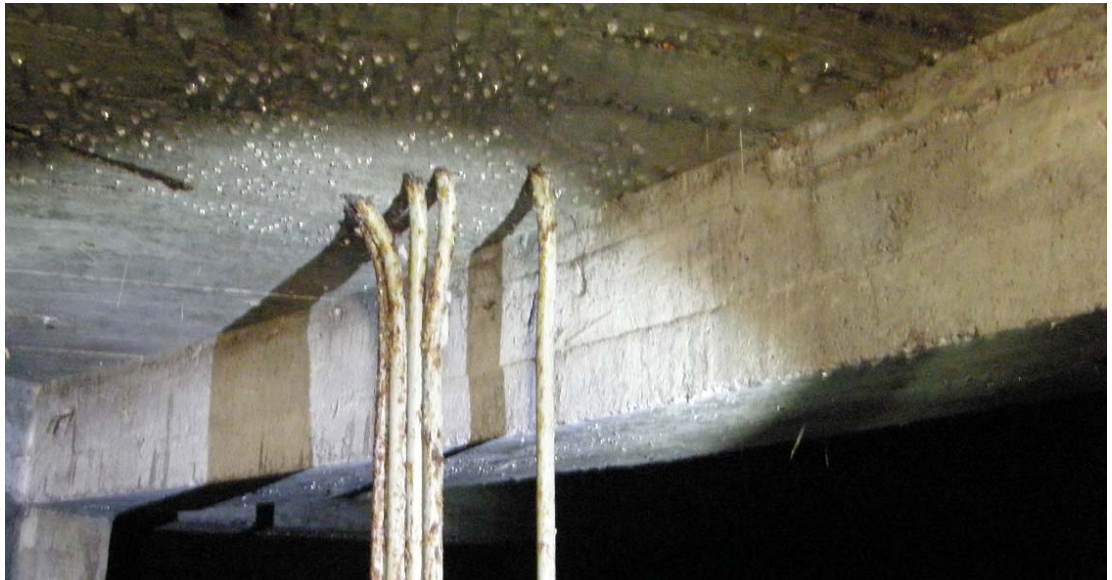
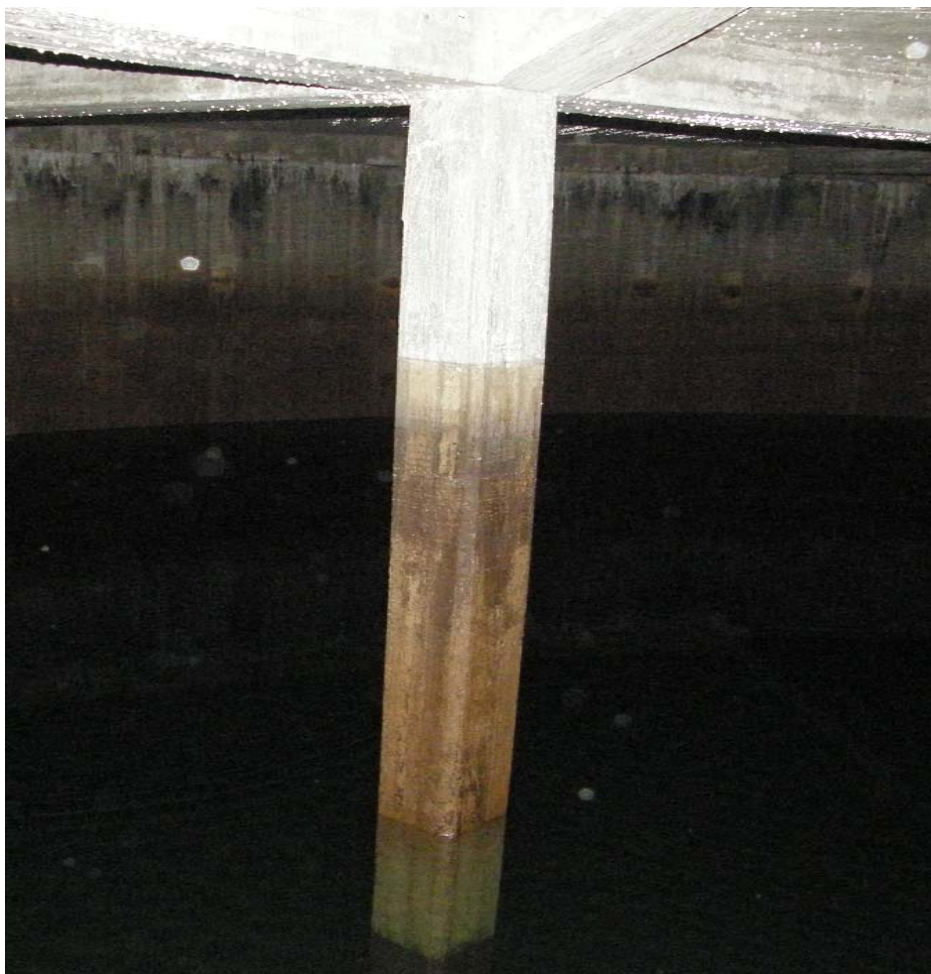
Myllykosken vesitornin vesisäiliön sisällä sijaitsevien palkkien ja pilarien vaurioita

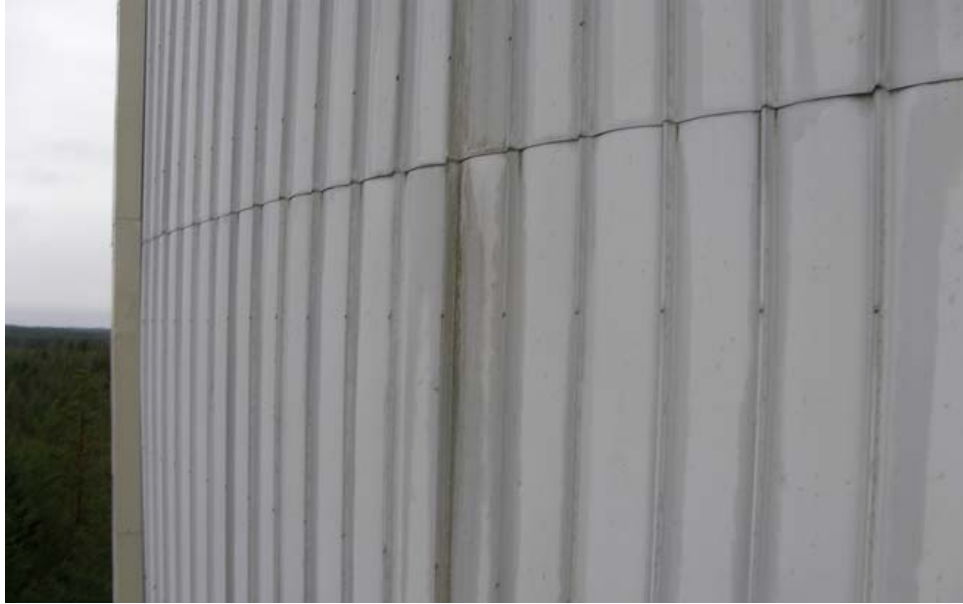
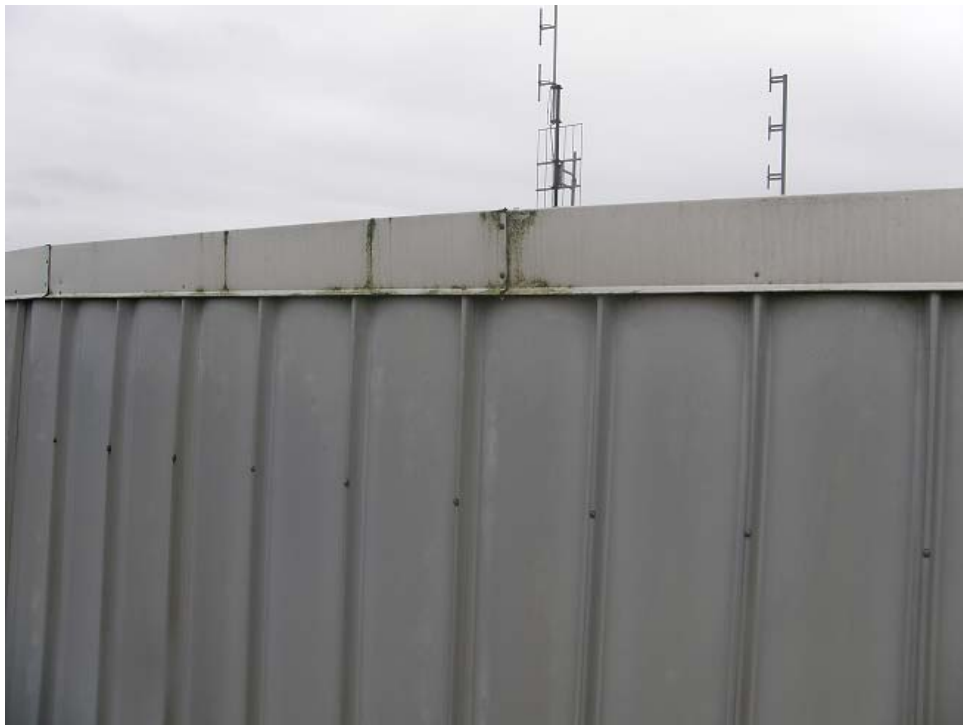
Myllykosken vesitornin julkisivun vaurioita

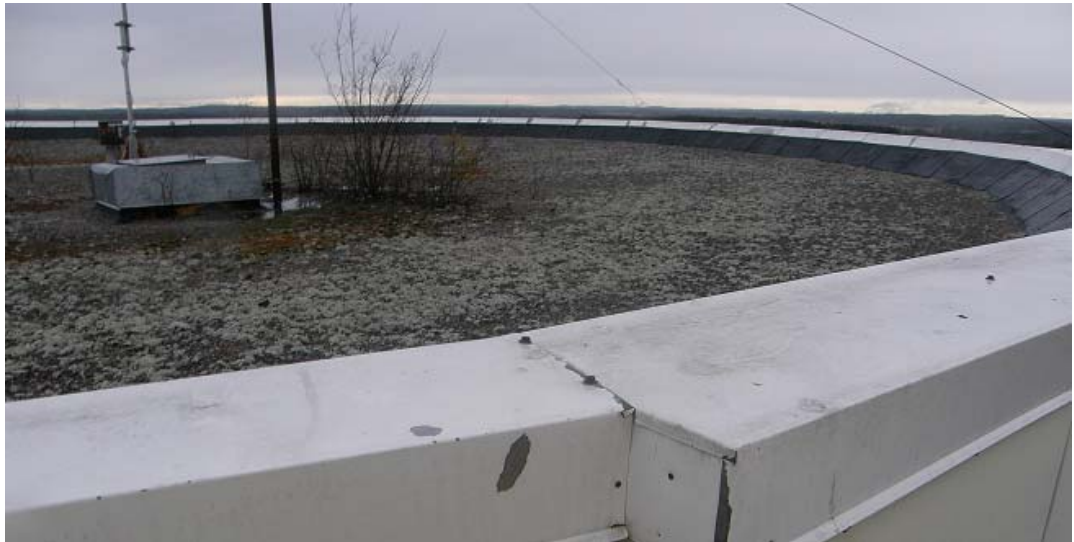
Julkisivu nousee 40 cm säiliöosan vesikaton yläpuolelle. Vesikaton yläpuolelle nouse-va julkisivun yläpinta on pellitetty. Katolla on ulkopuolisen tahon antennit. Yläpoh-jarakenteiden sekä vesikaton vaurioista on kuvia liitteessä 16.

Myllykosken vesitornin vesikaton vaurioita

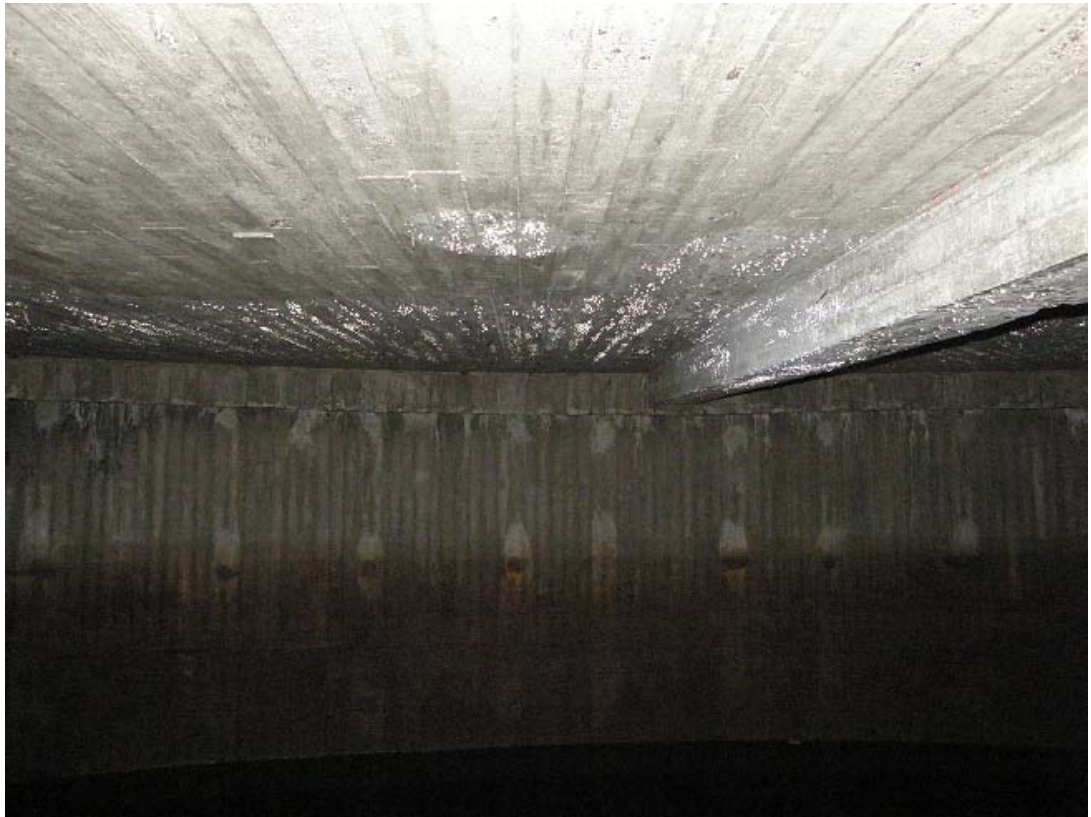
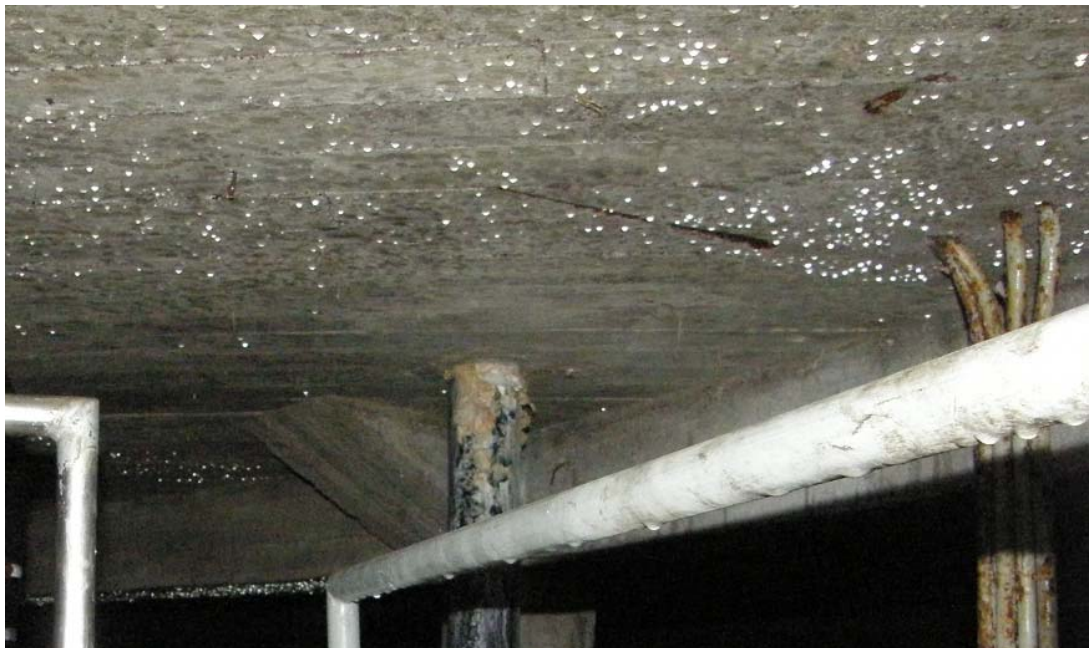
alareunastaan vahvistettu kuvan 17 mukaisesti. Säiliön yläkuori on 200 mm paksua betonia. Yläkuori tukeutuu säiliön ulkoseinään sekä jalan päältä lähtevään pilari-palkkijärjestelmään. Yläkuori jatkuu julkisivun pintaan asti. Säiliön tarkastustila on betoninen tasanne, johon nouseaan tikkaita pitkin. Tasanteen reunaseinät ovat 250 mm paksua betonia. Vesisäiliön vaurioista on kuvia liitteessä 17.

Myllykosken vesitornin vesisäiliön vaurioita

Säiliön ylälaatta on silminnähden kohtalaisessa kunnossa, raudoituksia on hieman näkyvissä sekä pientä rapautumista. Vaurioituneet kohdat tulee piikata esiin, ruostesuojata ja laastipaikata.

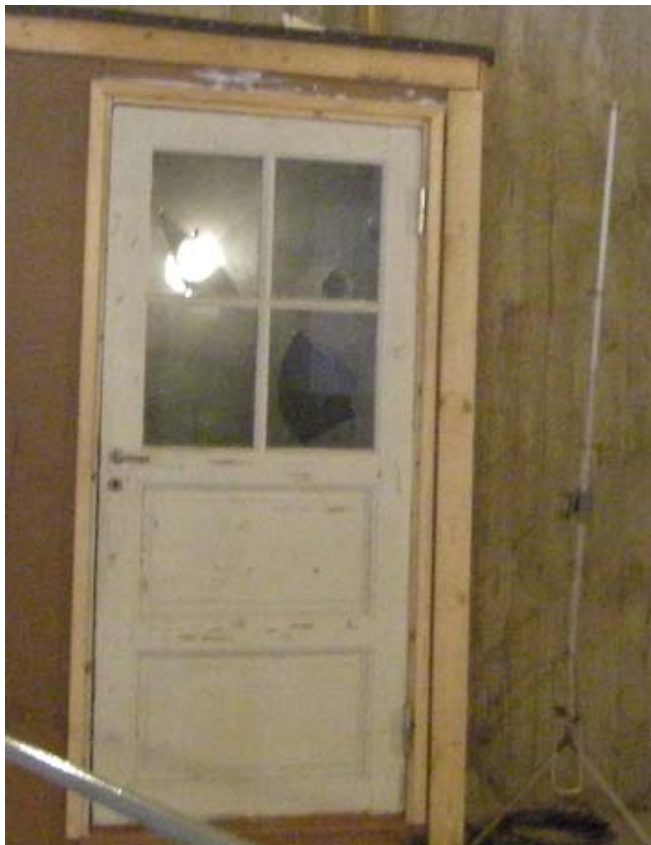
Tornin jalkaosan sisäpintaa kiertävät portaat noustessa saavutaan metalliverkosta valmistettuun lukittavaan oveen, joka on varustettu murtohälyttimellä. Ovi on osana metalliverkkoa, jonka avulla kulku vesisäiliötilaan on suojattu. Ovesta ja häkissä on lieviä ruostevaurioita. Katolle kuljettaessa nouseaan ensin vesisäiliön tarkastustilaan metallisen luukun läpi ja siitä metallisen luukun läpi katolle. Kummatkin luukut sekä niiden karmit ovat hieman ruostuneet. Tornin jalan sisäpuolella on vanha ulko-ovi nojaamassa jalan seinää vasten tarpeettomana. Ovien vaurioista on kuvia liitteessä 18.

Myllykosken vesitornin ovien vaurioita

Tornin jalkaosan ulko-ovesta tulee poistaa graffitit, ja tämän jälkeen käsitellä ovi graffitisuoja-aineella, jotta se on helpompi puhdistaa, mikäli uusia maalauksia ilmestyy. Sähkötekniikkaa sisältävän kopin ovi tulee vaihtaa uuteen kertopuurunkoiseen oveen. Maanalaisen tilan oven lukkorunko tulee vaihtaa uuteen, jotta ovi pysyy suljettaessa kiinni. Vesisäiliöön johtavia tikkaita ennen olevasta ovesta tulee puhdistaa ruostevauriot ja maalata se uudestaan. Tikkaiden varrella olevat metalliset luukut sekä niiden karmit tulee puhdistaa ja maalata uudelleen.

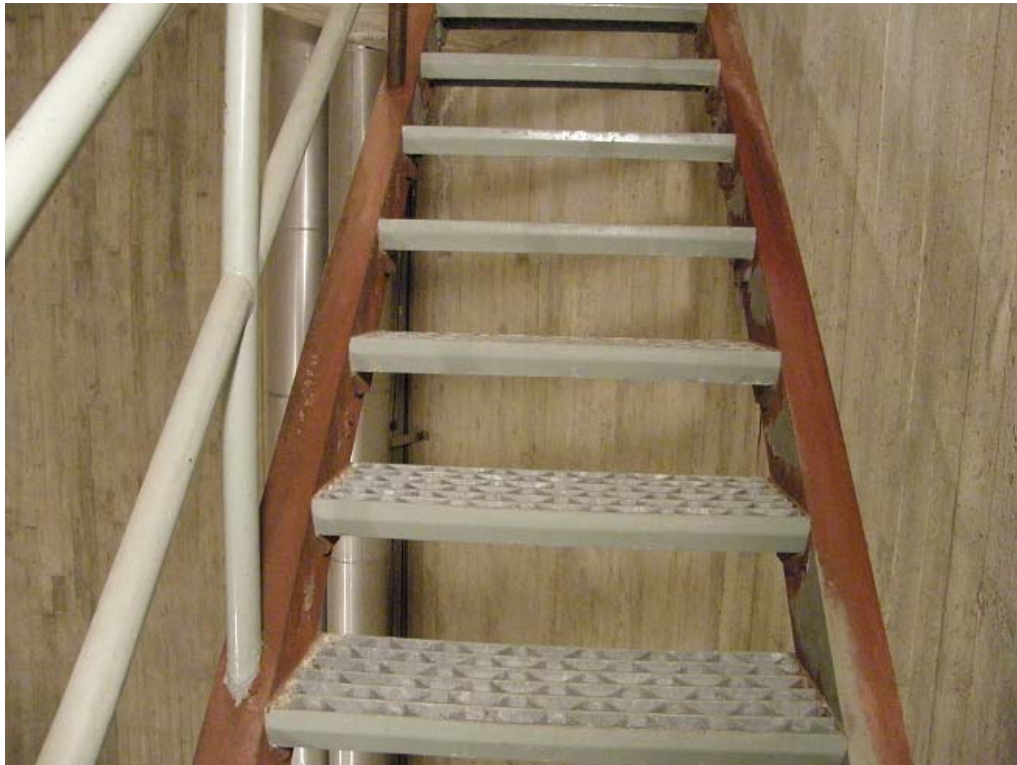
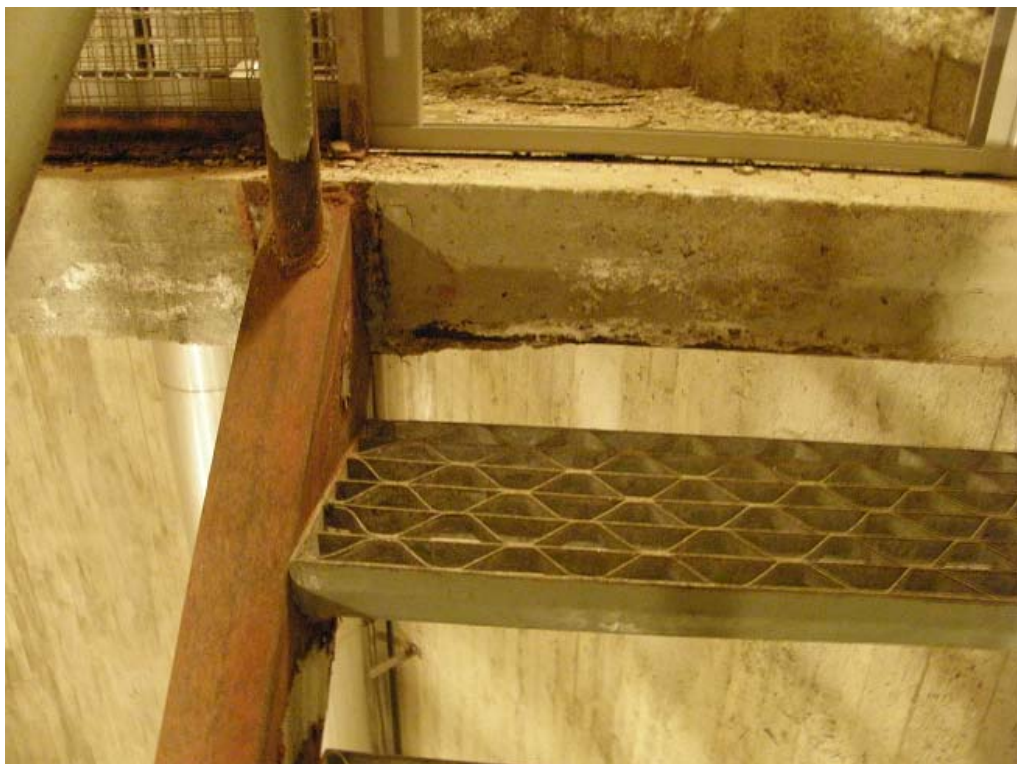
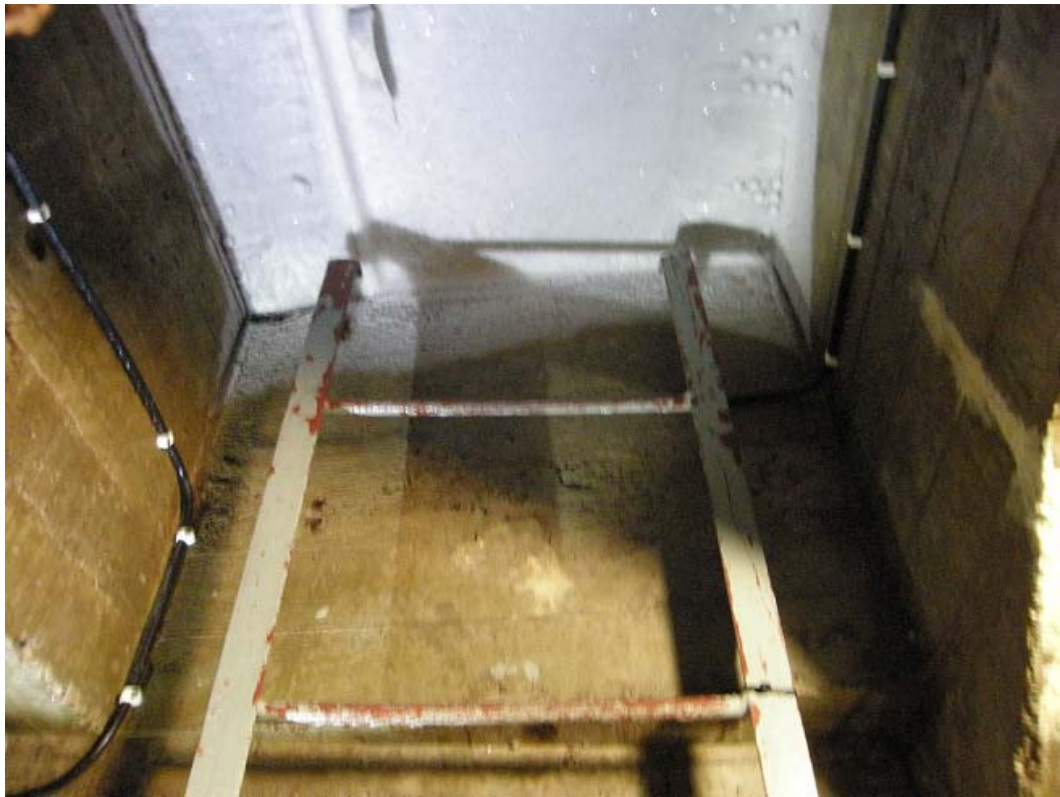
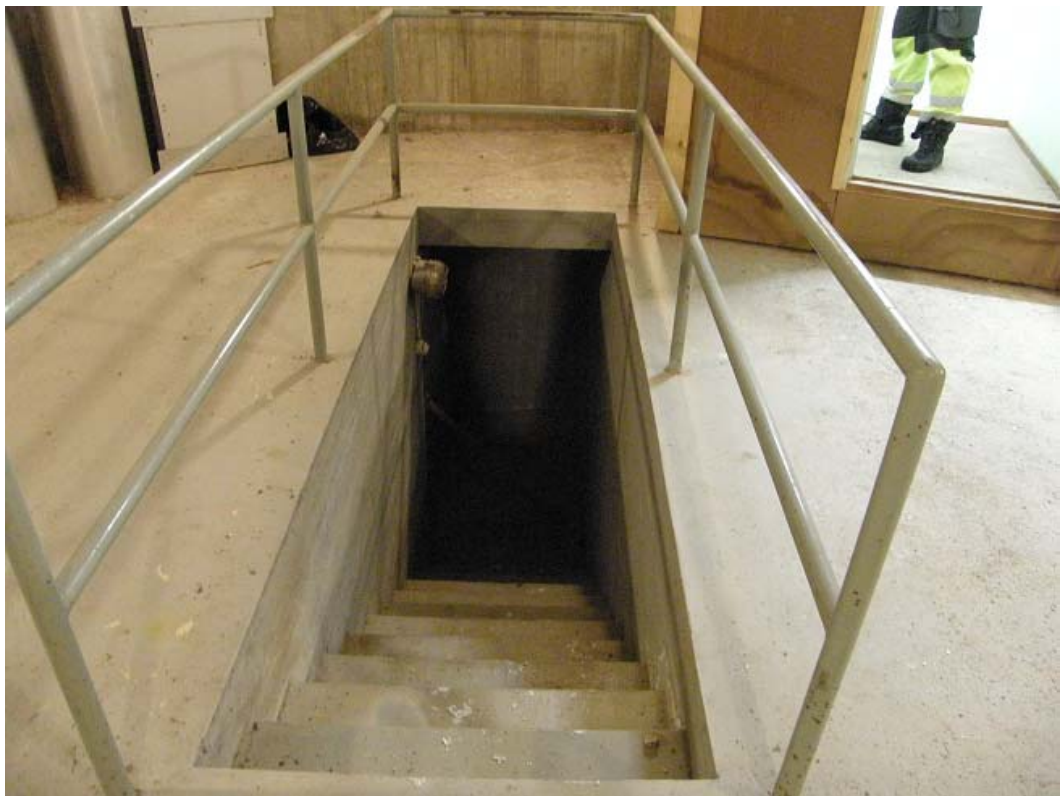
Betoniselta tasanteelta, johon kierreportaat vievät nousee vesisäiliön tarkastustilaan. Tilaan kuljetaan metallisia tikkaita myöten. Tikkaat ovat kaksiosaiset, vesisäiliön alapinnan kohdalla mentäessä luukun läpi tikkaat katkeavat. Luukun jälkeen tikkaat jatkuvat tarkastustilaan asti. Tarkastustilasta nousee tikkaat katolle johtavalle luukulle. Vesisäiliön tarkastustilassa tasanteen vieressä sijaitsee metalliset tikkaat itse säiliöön. Kaikki tikkaat ovat ruosteessa. Portaiden ja kulkurakenteiden vaurioista on kuvia liitteessä 19.

Myllykosken vesitornin portaiden ja kulkurakenteiden vaurioita

Ylimmän porraskenteen ruostevauriot tulee puhdistaa ja maalata portaat uudelleen. Läpivientien tilaan johtavan syvennelmän ympäröivä kaide on paikoitellen ruostunut, ja se tulee puhdistaa ja maalata uudelleen. Kaikki neljät tikkaat tulee korvata uusilla.
