INKEROISTEN JA MYLLYKOSKEN VESITORNIEN KUNTOKARTOITUS

Insinööritö 2013

Kymen Vesi Oy

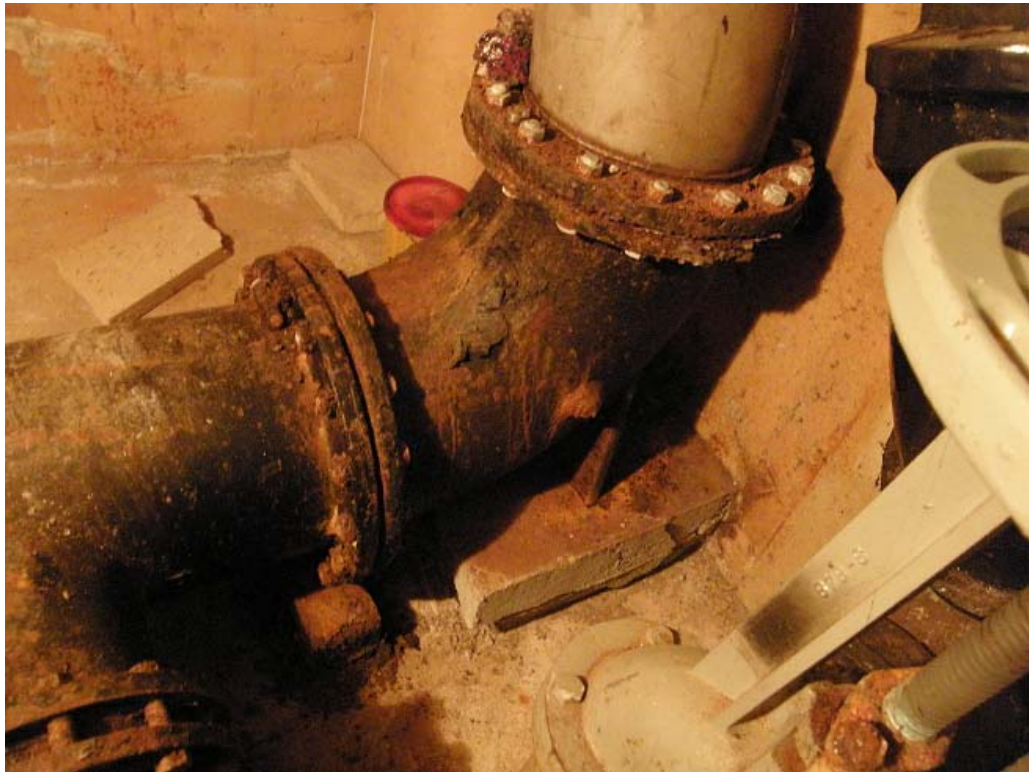
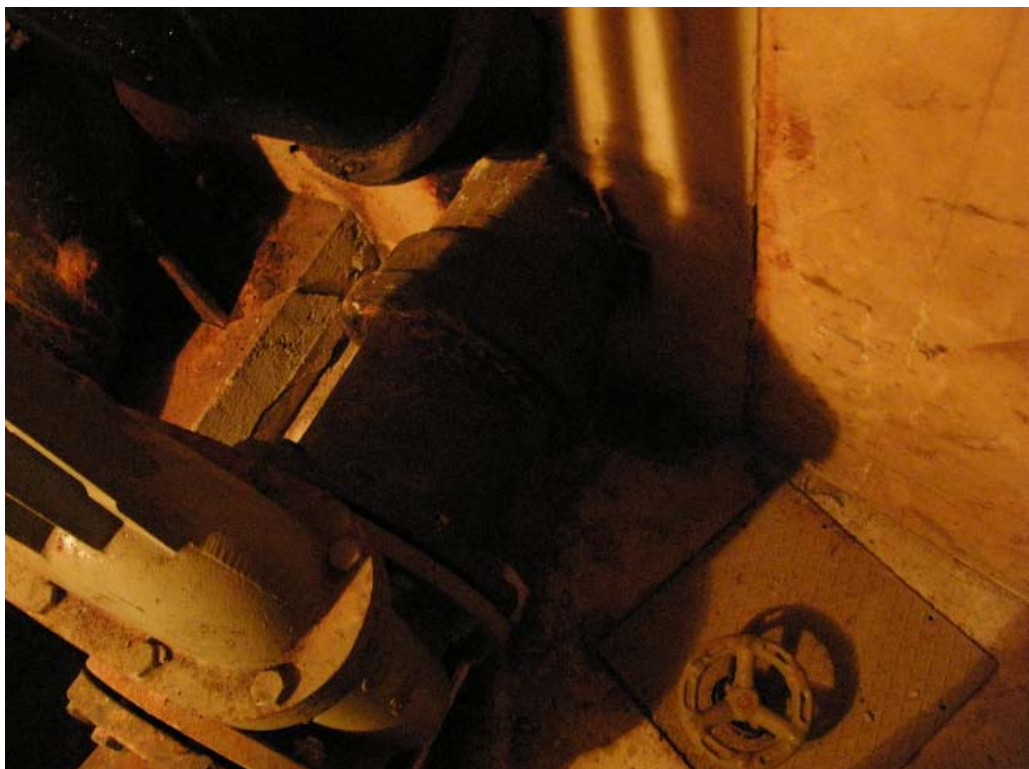
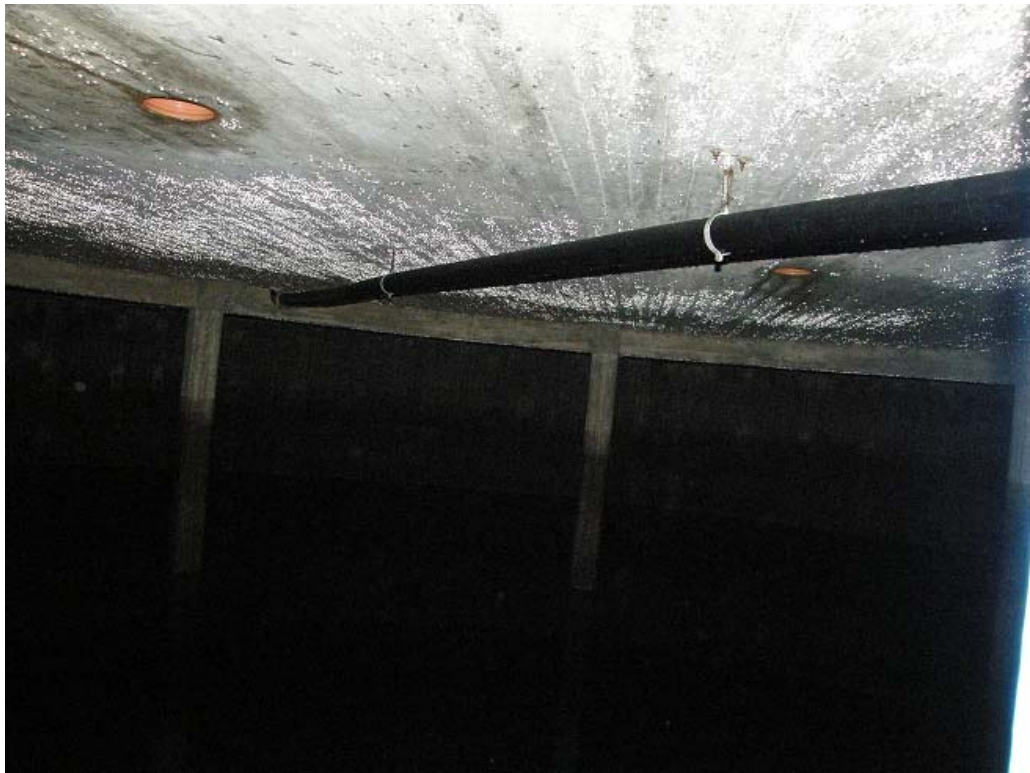
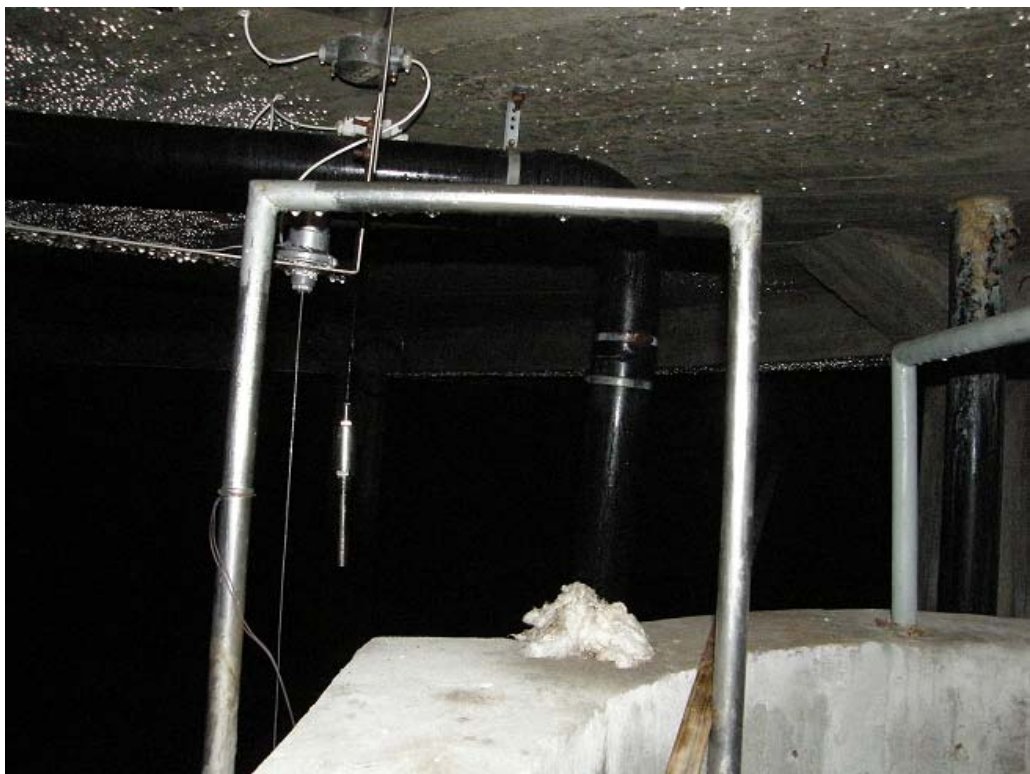
Vesitornin tulo- ja menojohto on NS 350 -putkea ja ylivuotojohto on NS 250 -putkea. Johdot nousevat jalakaosan alapohjan läpi niille varatun maanalaisen tilan lävitse. Johdot kulkevat tornin jalan sisäosan seinänvierustaa pitkin vesisäiliöön eristettyinä alumiinikuoreissa. Tilasta jossa johtojen läpiviennit torniin sijaitsevat, tulo- ja menojohto nousee 16,7 metrin korkeuteen säiliön pohjaan ja ylivuotojohto 20,1 metrin korkeuteen. Näkyvät osat putkista ovat hyväkuntoisia, hieman ruostetta mutta ei vakavampia vaurioita. Tilassa on kolme kappaletta venttiilejä. Tilassa on yksi moottoroitu venttiili, yksi manuaalinen venttiili ja lattiakaivon venttiili. Moottoroitu venttiili ei ole nykytilassaan säädettävissä automaatiolla. Venttiilit ovat silmämääräisesti hyvässä kunnossa, joskin lattiakaivon venttiili on melko ruosteinen.

Vesikatolta sadevesiputket kulkevat vesisäiliön sisäpuolella, josta ne purkautuvat ylivuotoon. Sadevesiputkien sijainti aiheuttaa hygieniariskin mahdollisen vuodon tapahtuessa. Putkistojen ja venttiilien vaurioista on kuvia liitteessä 20.

Myllykosken vesitornin putkistojen ja venttiilien vaurioita

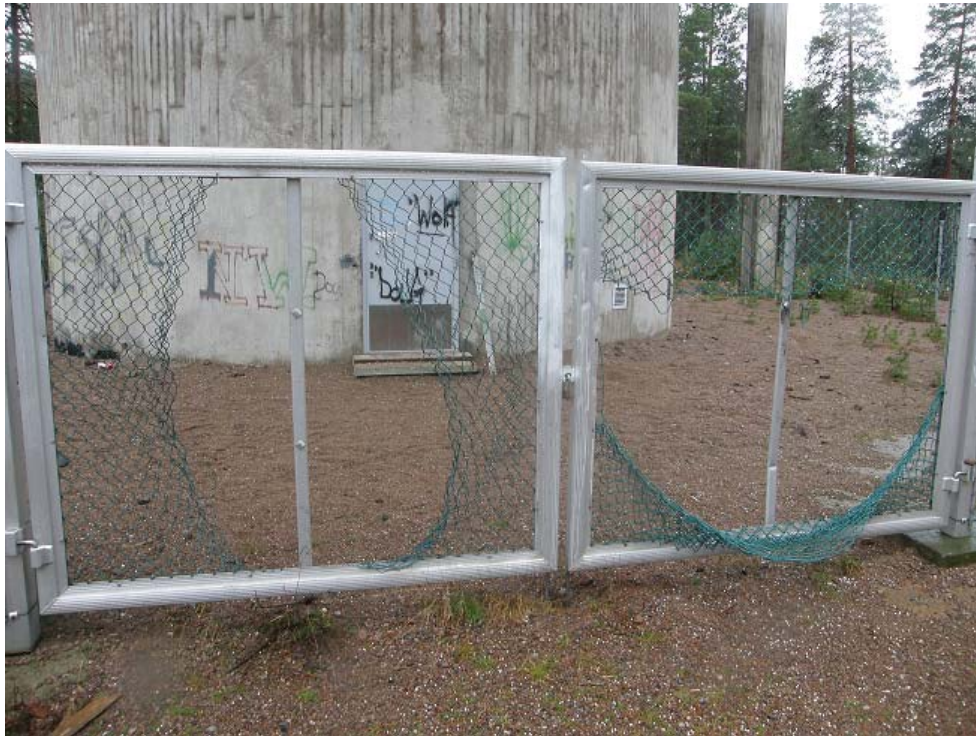
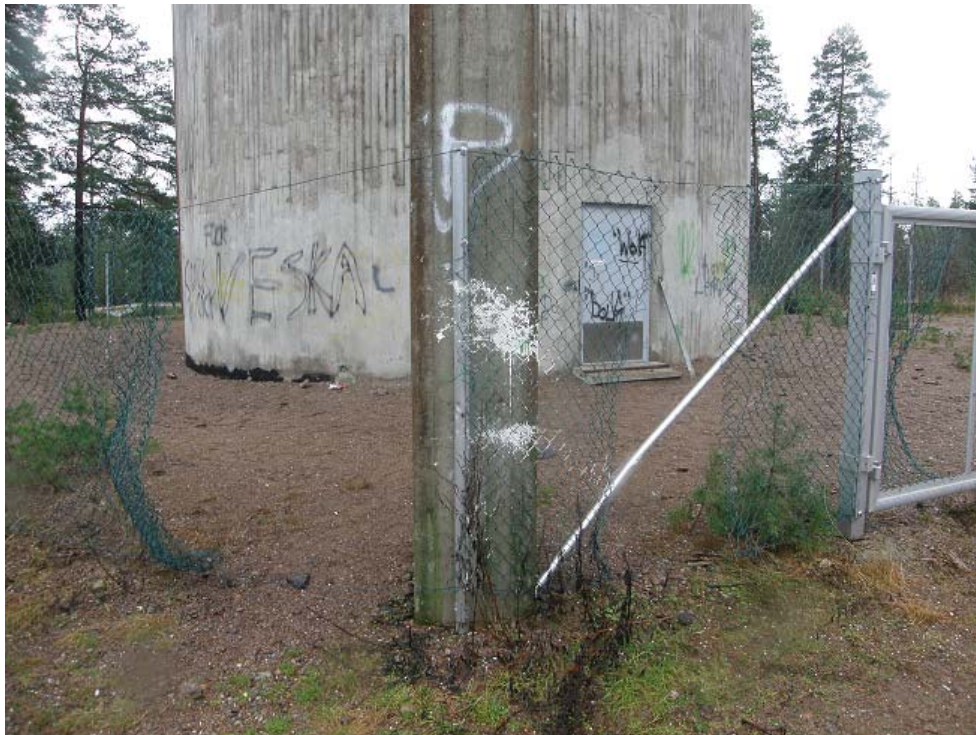
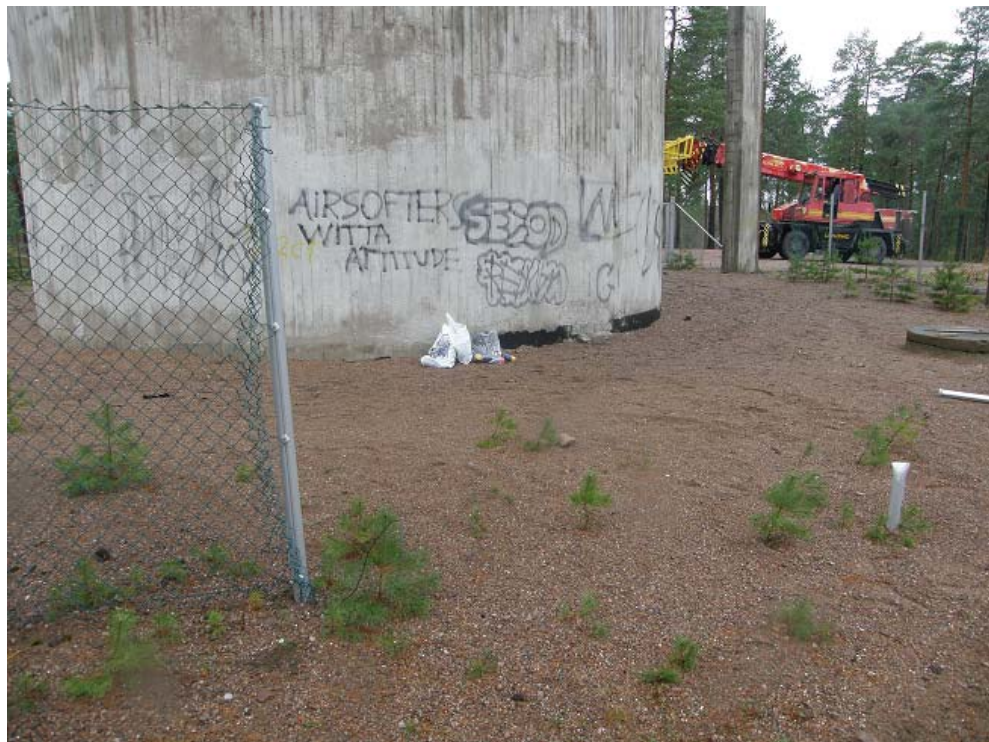
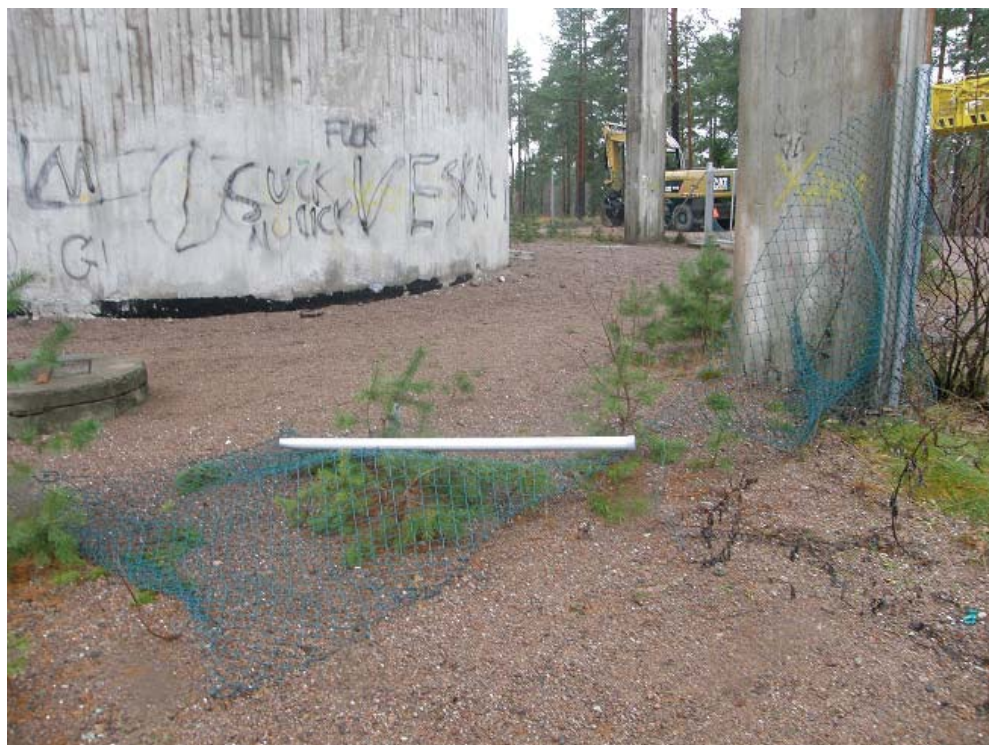
Metalliverkkoaidassa on reikiä useissa kohdissa. Osa aidan tukipylväistä on katkaistu poikki. Aidassa on kohta, jonka alta on ilmeisesti kaivettu maata pois, ja tästä kohdasta pääsy tornin jalalle on mahdollinen aidan alta. Portin metalliverkoissa on suuret reiät. Portti pidetään lukittuna. Aidan sekä tukipylväiden vaurioista on kuvia liitteessä 21.

Myllykosken vesitornin aidan vaurioita

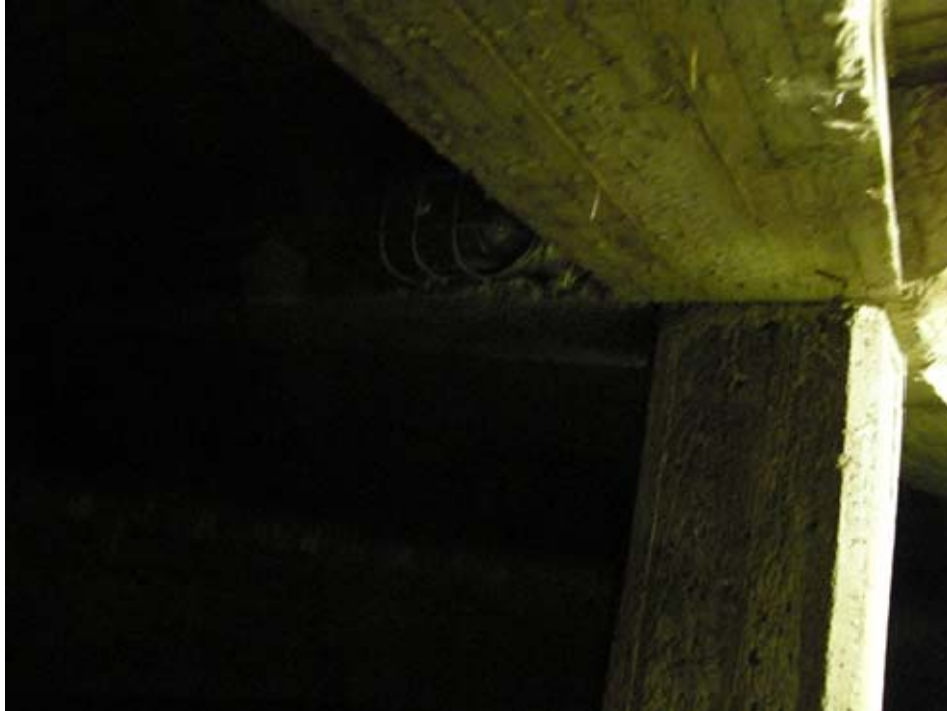
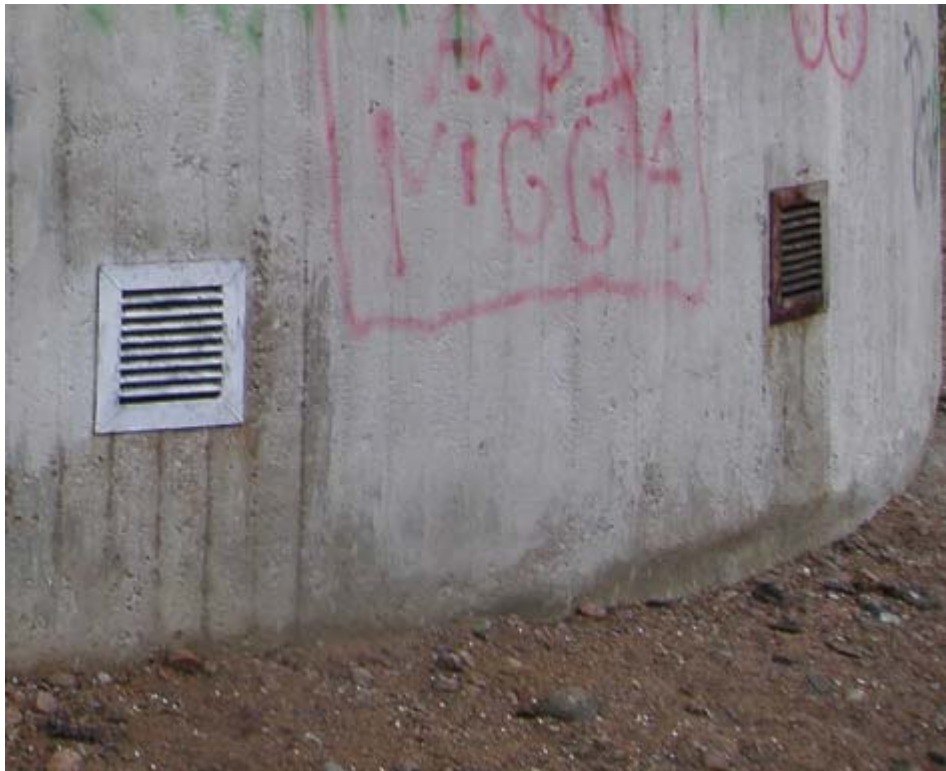
Tornin jalan alaosassa on kaksi kappaletta tuuletusventtiilejä ulko-ovesta sisään tultaessa oikealla puolella. Venttiilit ovat pahoin ruostuneita. Maanalaisen tilan ovesta on kaksi kappaletta tuuletusventtiilejä, jotka ovat hyvässä kunnossa. Häkissä, josta nousee vesisäiliötilaan, on kaksi kappaletta tuuletusventtiilejä, jotka ovat hyvässä kunnossa. Vesisäiliötilan katon läpi nousee kaksi tuuletusputkea vesikaton päälle. Tuuletusputkien hatut ovat ruosteessa. Valaistuksen, lämmityksen ja ilmanvaihdon vaurioista on kuvia liitteessä 22.

Myllykosken vesitornin valaistuksen ja ilmanvaihdon vaurioita

Maanalaisessa sekä sähkötekniikkaa sisältävissä tiloissa olevat sähköpatterit toimivat. Vesitornin jalkaosan yläpäässä sekä säiliötilassa on huomattavan suuri ilmankosteus. Kosteuden poistoon tulee käyttää lämpöpuhaltimia sijoittamalla kaksi 5 kW:n puhallinta tornin jalkaosaan. Säiliötiloihin tulee sijoittaa yksi 5 kW:n lämpöpuhallin.
