Lämpökameran käyttö hydrauliiikan kunnossapidossa

Konetekniikan opinnäytetyö
Konetekniikka
Insinööri(AMK)

KEMI 2013

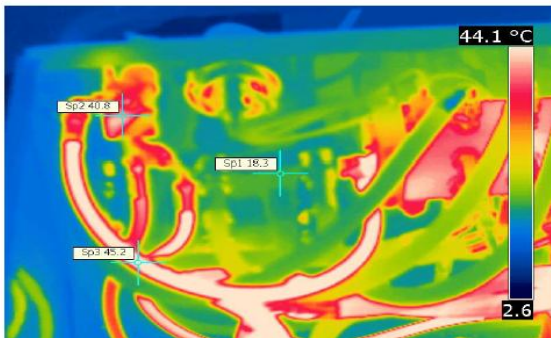
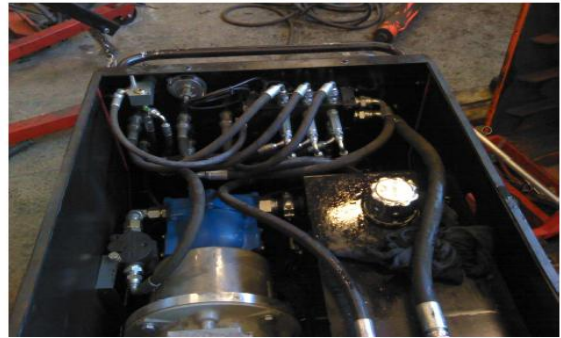
Taulukon 5 lämpökuvassa on moduulilohko. Lämpötilat ovat alhaiset, koska kone on vasta käynnistetty. Kuvasta kuitenkin huomataan kuinka hankalaa vikaa olisi paikallistaa jos esim. ohjausventtiili vuotaisi koska lämpötila johtuu ja tasoittuu koko lohkon runkoon. Emissiivisyys kerroin 0,94 on valittu maalin ja lian takia

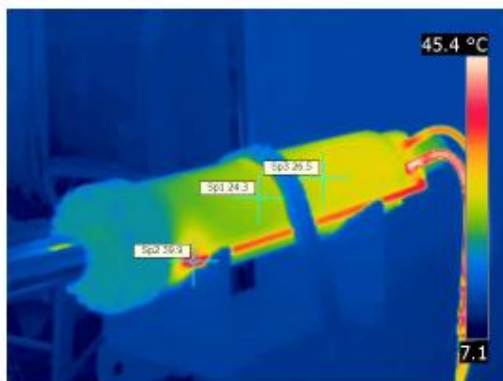
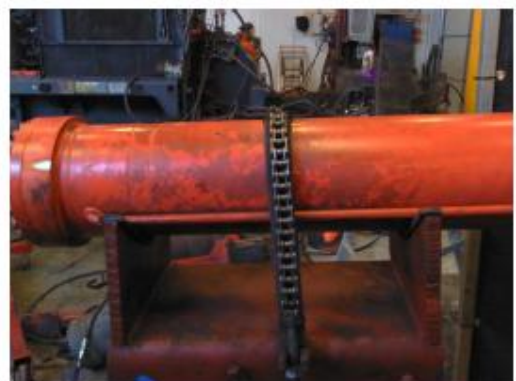
Taulukko 10. Männäntiiviste vaurio sekä vuotava varrentiiviste

Hydraulikkasyylinterissä männäntiivisteiden vaurio näkyy selvästi. Varsi on ulkona sylinteristä, eli paine männän puolella, mutta varren puoleinen hydraulikka kanava lämpenee lisääntyneen virtauksen takia (taulukot 9 ja 10). Lämpökamerakuvasta huomataan myös varrentiivisteiden kuluminen (taulukko 10 alempi kuva), huomattavan paljon öljyä valuu varressa.

Kuva vaurioituneesta sylinteristä, Paine männänpuolella (varsi ulkona) jolloin männäntiivisteeltä ohivirtaava öljy lämpenee voimakkaasti ja lämmittää varrenpuoleiset virtauskanavat (Sp2

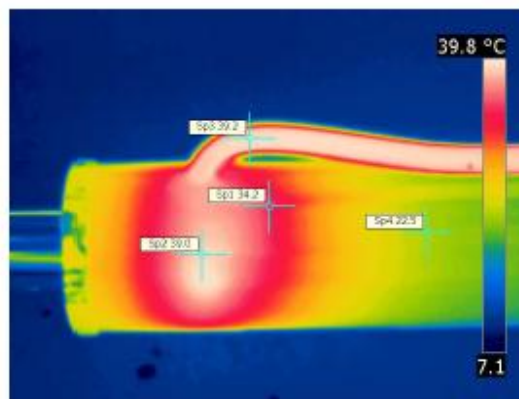
Männäntiiviste vaurio sylinterissä lämpökameralla kuvattuna. Varsi ulkona, paine männänpuolella, ohivirtaava öljy lämmitteää varrenpuoleisen virtauskanavan.

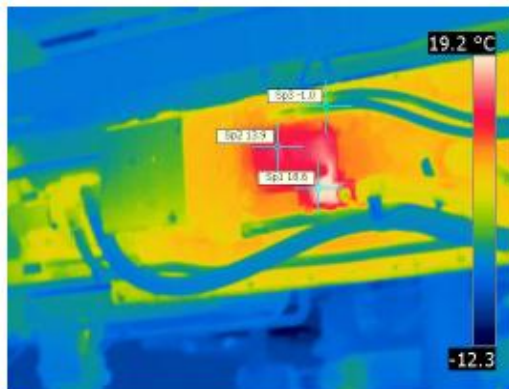
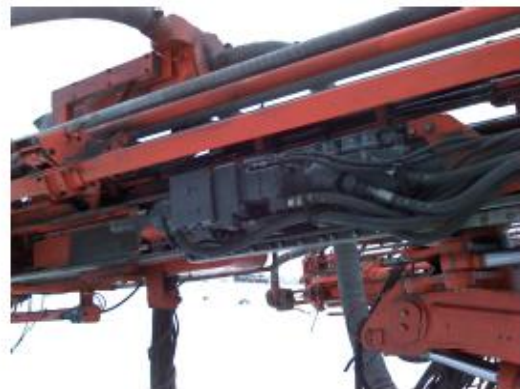
Pyöritysmoottorilla esilämmitetään hydraulista porakonetta (taulukko 11) Pyöritysmoottorin lämpötila on vielä normaaliin nähden alhainen. Lämpökuvasta kuitenkin huomataan, ettei ohivuotoletku (kuvassa: Sp3) ole lämmennyt joten moottorissa ei ole vikaa.

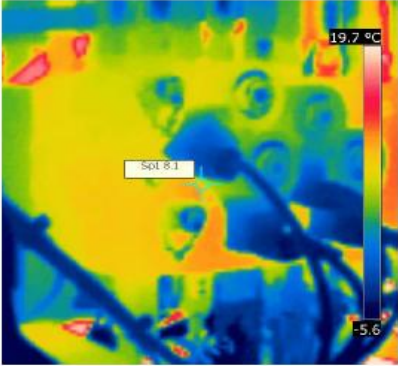
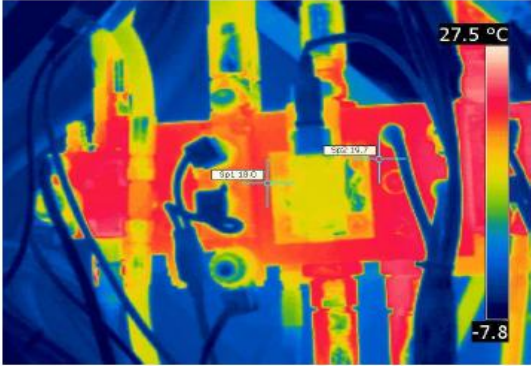
Taulukko 12. FLIR i7:n ja FLIR T425:n tarkkuus erot

Taulukon 12 kuvista havaitaan hyvin kahden kameran tarkkuuserot. Tarkkuusvaatimus hydraulikan lämpökuvauksessa korostuu kun mitattavia komponentteja on paljon, esimerkiksi venttiiliryhmät sekä moduulit joissa on monia eri toimilaitteita kuten hydraulinen vasara.

Kuvaus	
FLIR i7 kameralla otettu lämpökuvauk poralohkosta	FLIR T425 kameralla otettu lämpökuvauk poralohkosta
