**TOBI-elementtikehäsillan
erikoistarkastus ja korjaussuunnittelu**

Tykkitien alikulkukäytävä

Ammattikorkeakoulun opinnäytetyö

Visamäki, kevät 2013

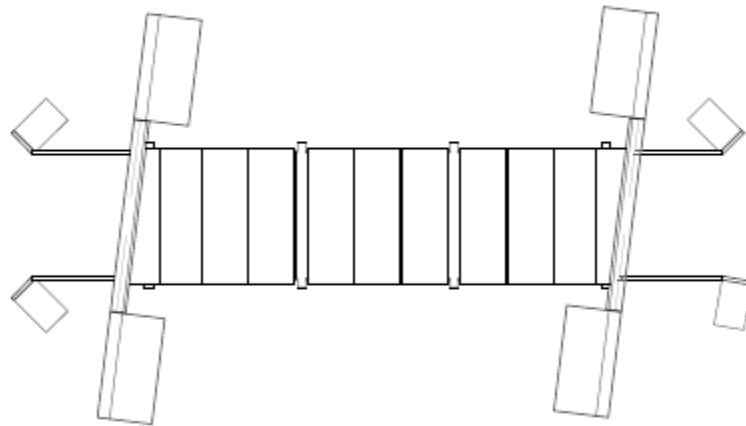
Tasokuva uusi rakenne

Kuva 4. Uusi rakenne ylhäältä katsottuna. Kansilaatta, siipimuurit ja kulmatukimuurit

Toisen valuvaiheen reunapalkkiosuudet suunniteltiin niin että uudet reunapalkit olisivat korkeudeltaan riittävät ja korkeusmuutos sama kuin ajoradan reunassa niin, että kaidelinja olisi yhtenäinen. Reunapalkkien liitos kansilaattaan mitoitettiin kestämään eurokoodin LM2 mukaiselle akseli-kuormalle ja siitä aiheutuneelle maanpaineelle. Reunapalkkilinjaa jatketaan kansilaatan ulkopuolella tien suuntaisesti noin metrin, koska tien taso on niin korkealla, että maan vyöryminen siipimuurien päälle on estettävä. Reunapalkkien jatkoksi rakennetaan myös kulmatukimuurit, jotka toimivat kaidetolppien kiinnitysalustana ja estävät maan vyörymisen. Kulmatukimuurit rakennetaan Liikenneviraston tyyppiirustusten mukaan, eikä niitä suunniteltu kohdekohtaisesti.

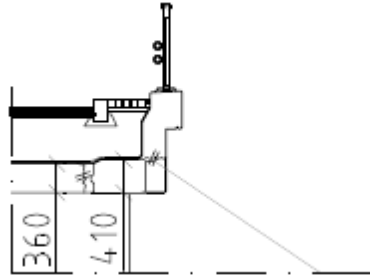
Kuva 6. Leikkaus vapaanaukon keskeltä. Uusi rakenne
