GASUM OY:N KOHTEIDEN YLI- JÄNNITESUOJAUS

Tuomas Majander

Opinnäytetyö
Huhtikuu 2013
Sähkötekniikka
Sähkövoimatekniikka

TUOMAS MAJANDER:
The Surge Protection in Natural Gas Stations

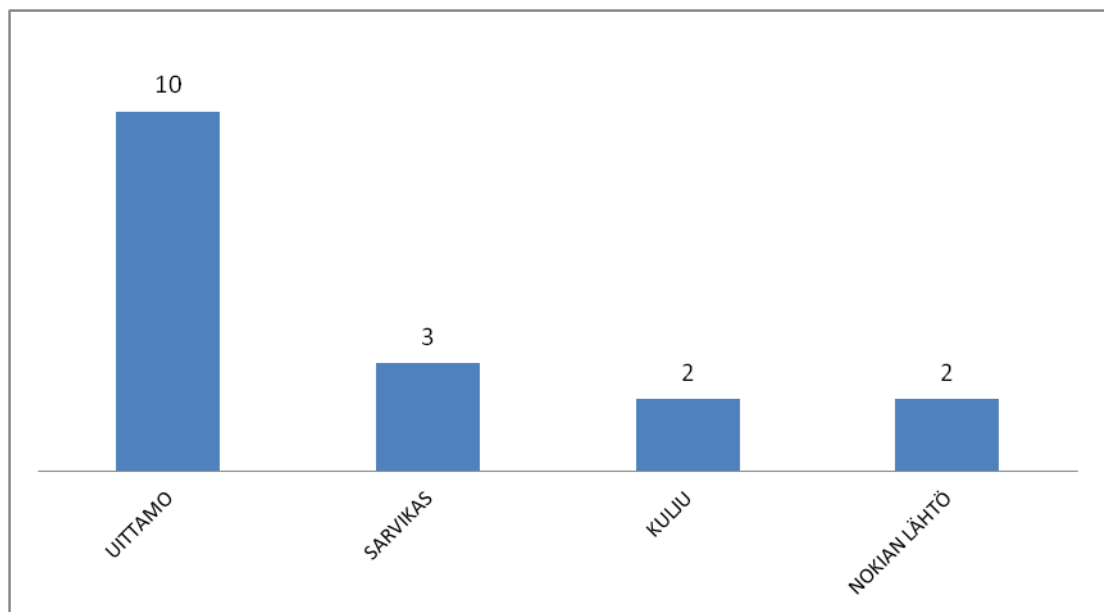
Kuvio 22. Tampereen huoltoalueen venttiiliasemien viat kohteittain.

Uittamon venttiiliasema on Tampereen huoltoalueen venttiiliasemista ylivoimaisesti vikaharkin. Uittamolla on ilmennyt ukkosvaurioita lähes vuosittain. Taulukossa 4 on listattuna Tampereen huoltoalueen venttiiliasemien viat kuvauksineen.

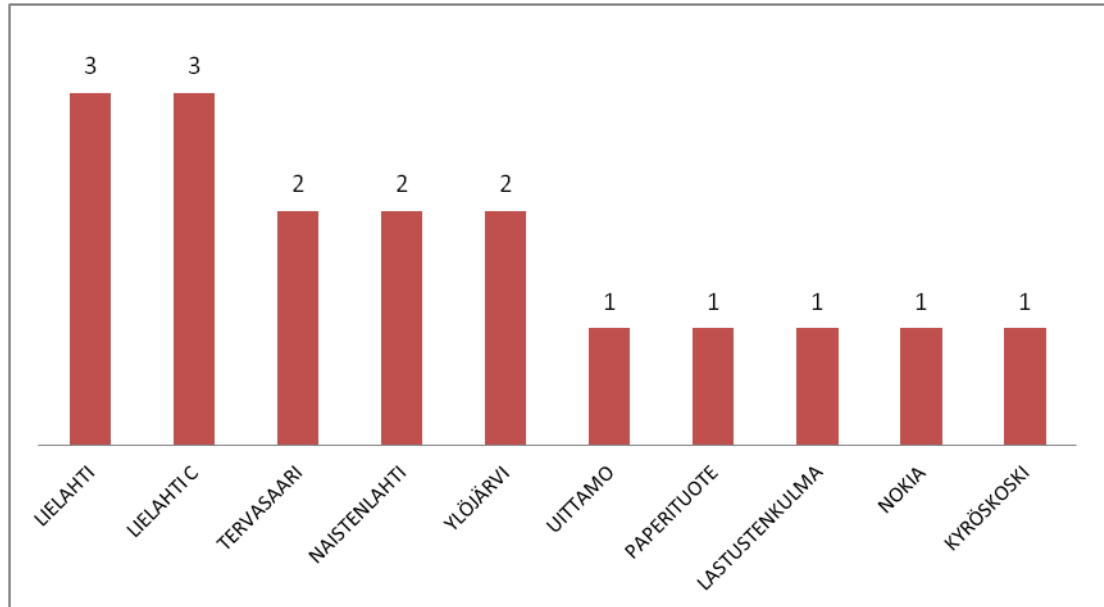
Kuvio 23. Tampereen huoltoalueen PV-asemien viat kohteittain.

Tampereen PV-asemien ongelmatapaukset ovat Valkeakoskella sijaitsevat Tervasaaren, Valkeakosken ja Paperituotteen PV-asemat sekä kuten kuvioista 27 selviää, Lielahdessa olevat Lielahden ja Lielahdi C:n PV-asemat. Kummallakin ongelma-alueella on esiintynyt toistuvia ylijännitteiden aiheuttamia vikoja ala-asemilla. Muilla asemilla viat ovat olleet yksittäisiä, tai toimittajasta johtuneita ongelmia. Taulukossa 5 on listattuna PV-asemilla ilmenneet ukkosvaurioiden korjaustyöt kuvauksineen.

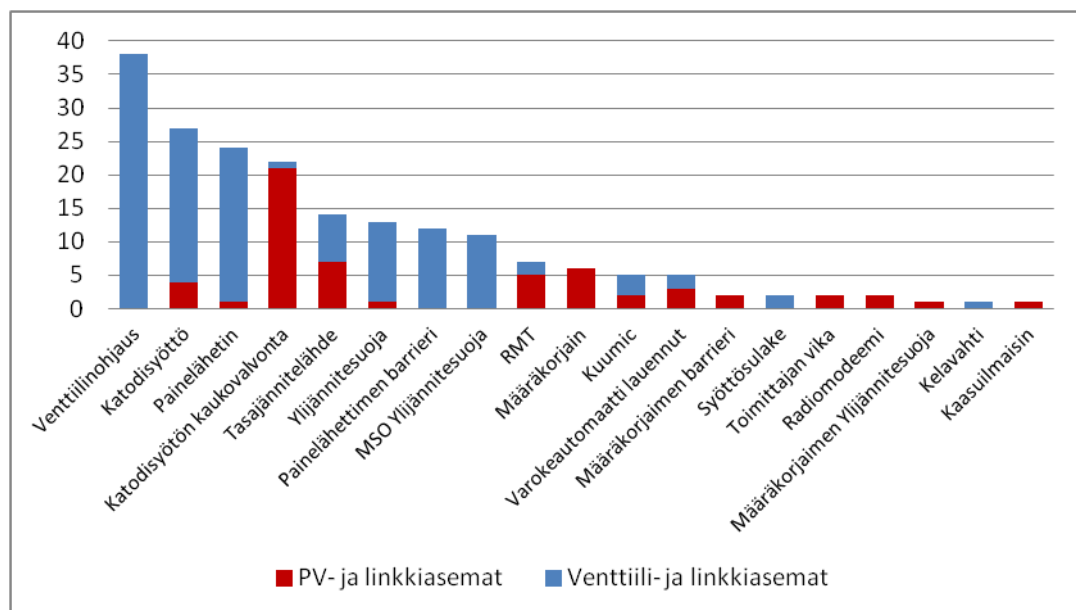
Kuvio 29. Kouvolan huoltoalueen vikahistoria.

Kuviossa 29 on kuvattuna huoltoalueen vikahistoria eriteltynä ukkosen seurauksena hajonneiden laitteiden ja vikojen mukaan. Myös tässä tapauksessa Kouvola eroaa muista huoltoalueista, sillä Kouvolassa on ilmennyt muista alueista poiketen paljon erilaisia vikoja. Suurin osa Kouvolan ukkosvaurioista kohdistuu laitteistoihin, jotka ovat kaasuputkiston välittömässä läheisyydessä, kuten venttiilinohjausjärjestelmät, määräkorjaimet ja painelähtetimet sekä niiden barrierit. Kouvolassa on hajonnut myös tasajännitelähteitä, joka kielii asemien jännitesyötön suojauksen olevan puutteellinen.

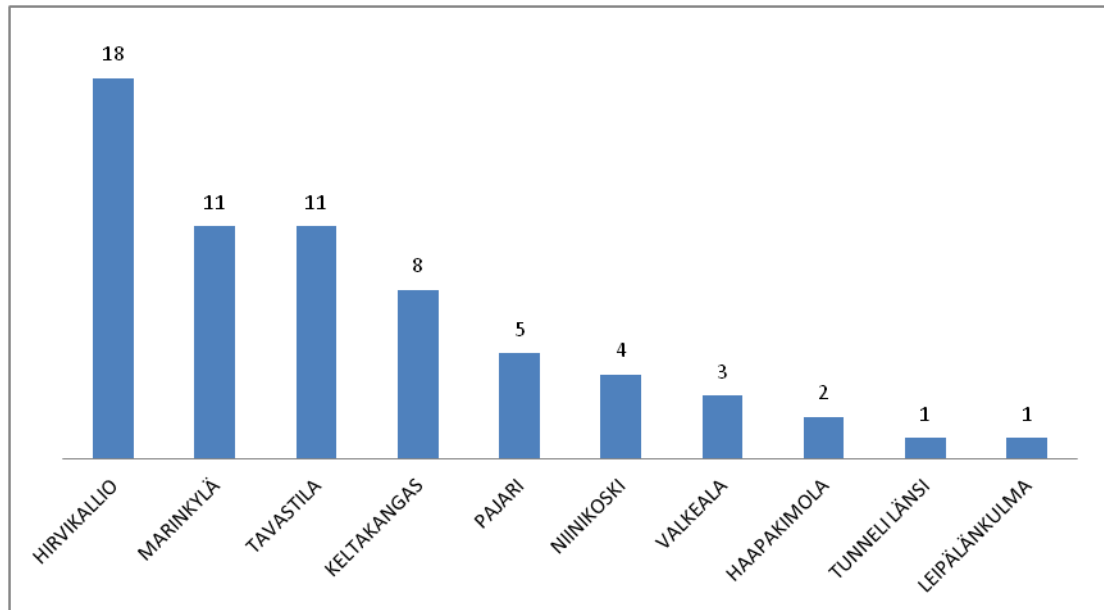
Kuvio 30. Kouvolan huoltoalueen venttiili- ja linkkiasemien viat kohteittain.

Kuviossa 30 on kuvattuna Kouvolan huoltoalueen venttiiliasemiin kohdistuneiden ukkosvaurioiden määrä kohteittain. Kuvioista on jätetty pois asemat, joilla vikoja ei ole ilmennyt.

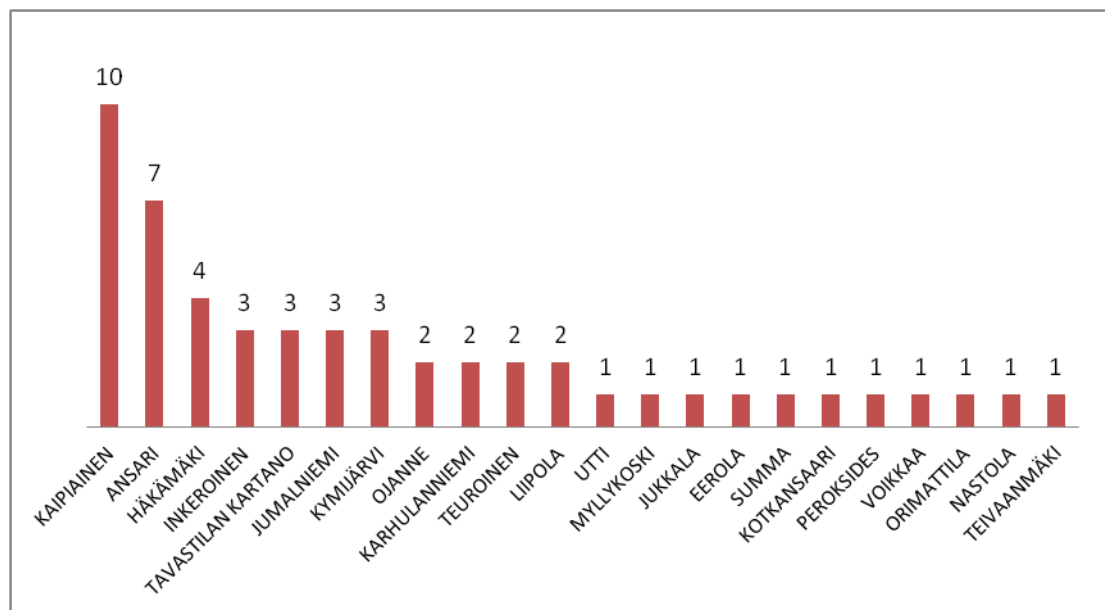
Kuvio 31. Kouvolan huoltoalueen PV-asemien viat kohteittain.

Kouvolan pahimmat ongelmatapaukset ovat Ansarin ja Kaipiaisen PV-asetat. Eniten ukkosvaurioiden osalta Kouvolassa työllistävä järjestelmä on katodisyötön kaukovalvonta. Kouvolassa on hajonnut myös paljon tasajännitelähteitä, mikä johtunee puutteellisista jännitesyötön ylijännitesuojista. Suurimmalla osalla asemista jännitesyöttö on suojattu vanhoilla LCC:n suojilla. Taulukossa 9 on listattuna Kouvolan huoltoalueen PV-asemien ukkosvaurioiden korjaustyöt kuvauksineen.

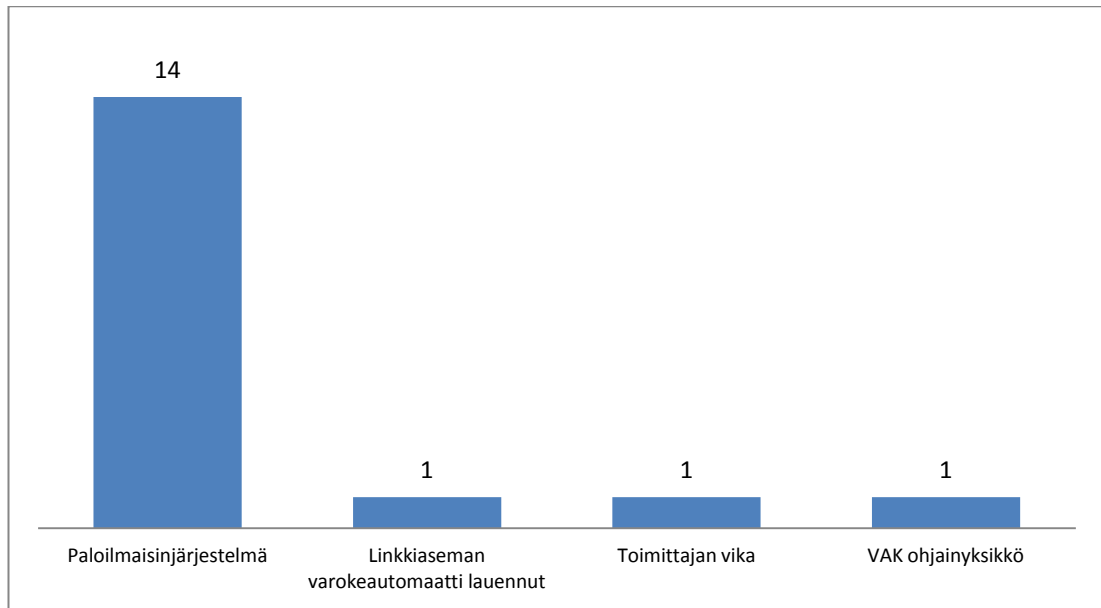
Kuvio 37. Räikkölän kompressoriaseman ukkosvauriot.

Ukkosen aiheuttamat viat ovat lähes jokavuotinen ongelma Räikkölän kompressoriasemalla. Tutkittaessa alla olevaa kuviota 37 voidaan todeta aseman paloilmoinjärjestelmän olevan Räikkölän vikaherkin järjestelmä.

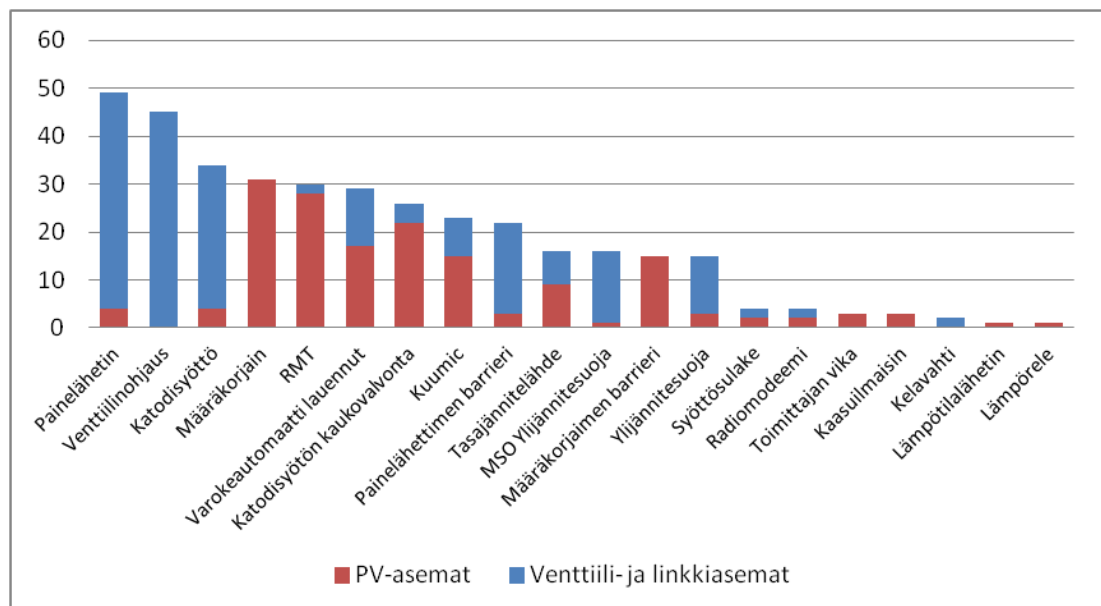
Kuvio 43. Ukkosen aiheuttamat viat.

Ukkosvauriot rikkovat yleensä kriittisiä laitteita, kuten venttiilinohjausjärjestelmän osia, painelähttimiä, määräkorjaimia ja ala-aseimia. Kuviossa 43 on kuvattuna kaikki ukkosviat tarkastelujakson ajalta.

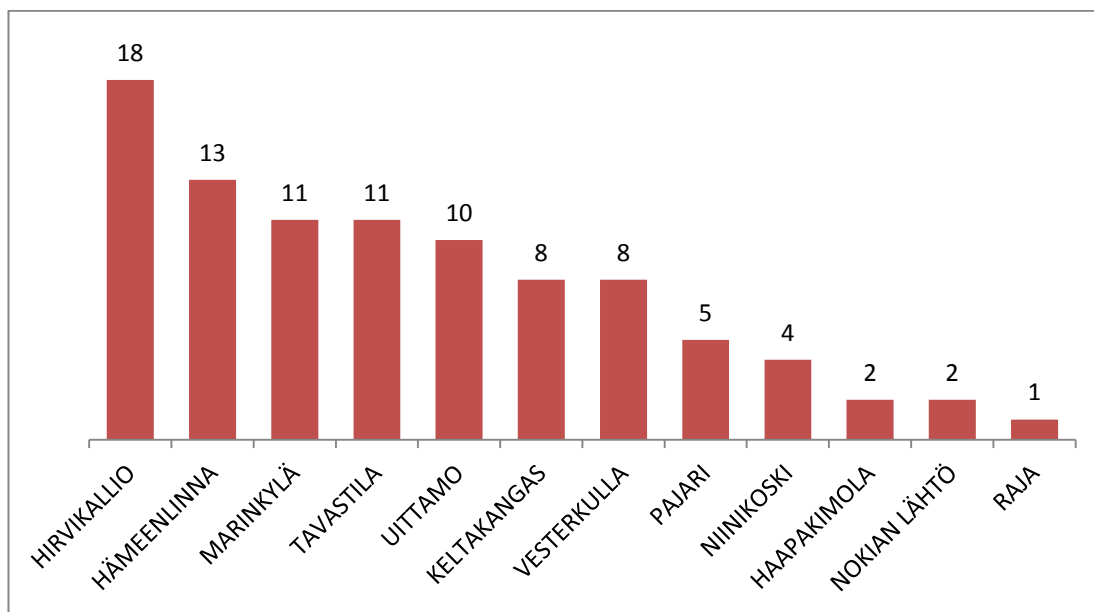
Kuvio 44. Suojauksen uudistusta kaipaavat venttiiliasemat.

Kuviossa 44 on kuvattuna uudistusta kaipaavat venttiiliasemat. Asemia on yhteensä 12, ja ne on listattu vikatöiden määrän mukaan.
