HAITTA-AINEET RAKENNUKSISSA JA NIIDEN TUTKIMINEN

Arto Toorikka

Opinnäytetyö
Toukokuu 2013
Rakennustekniikka
Kiinteistöpitotekniikka

TAMPEREEN AMMATTIKORKEAKOULU
Tampere University of Applied Sciences

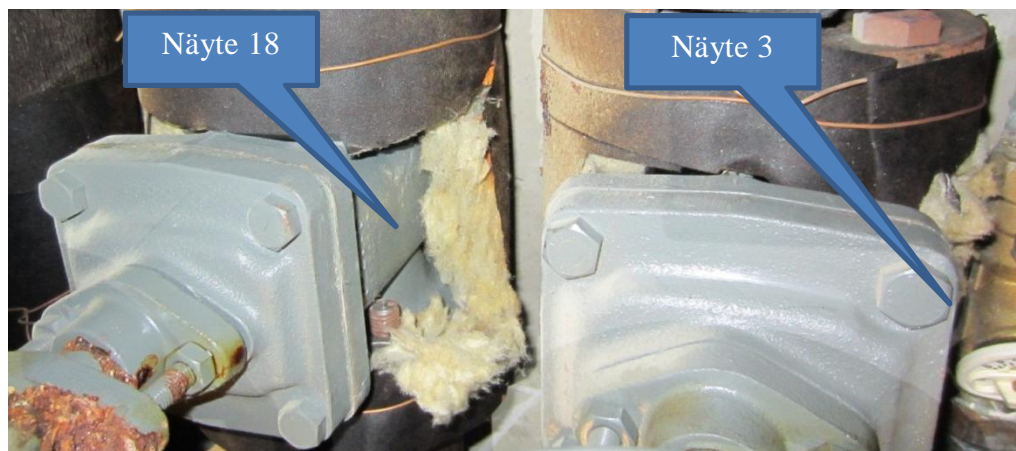
Kuva 7. Tervapahvi + villa

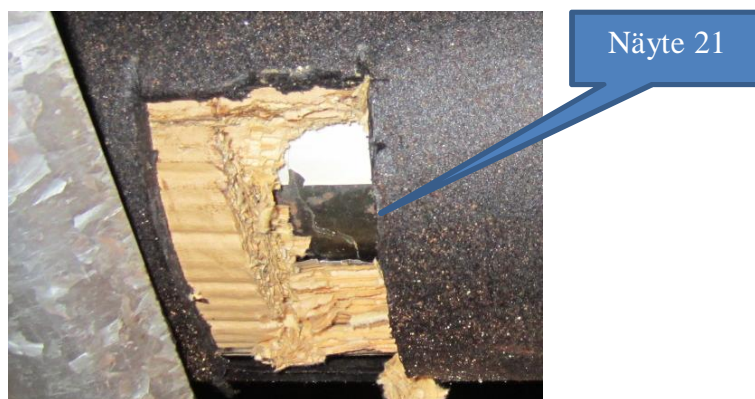
Kuva 8. Tervapahvi + aaltopahvikouru + alumiinilaminaattipaperi

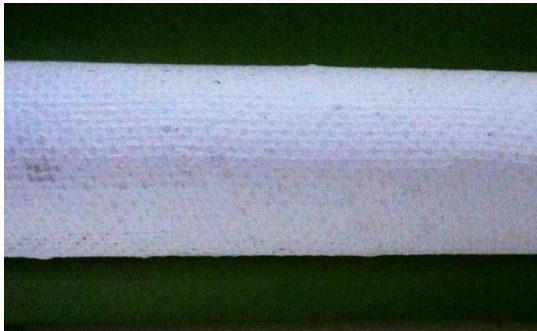
Näkyvissä kulkevat putket oli pinnoitettu ”piiloputkissa” käytetyn tervapahvin sijaan kankaalla (kuva 9), joka oli sivelty silmämääräisesti tarkasteltuna asbestipitoisella massalla ja tämän jälkeen maalattu. Useiden koeavausten perusteella ei kuitenkaan vaikuttanut siltä, että putkieristeiden pinnoitetta olisi uusittu, joten ei ollut oletettavaa

Kuva 9. Putkieristeen maalattu päällystekangas

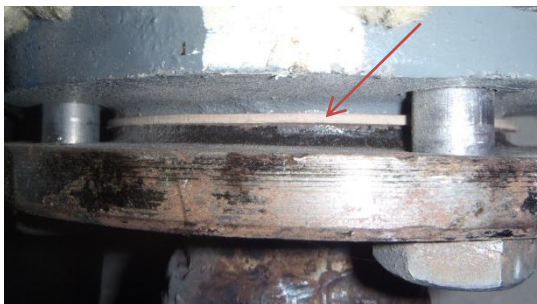
Myös putkiliitosten laippatiivisteet (kuva 10) saattavat mahdollisesti sisältää asbestia. Näistä ei kuitenkaan otettu näytteitä, koska näytteenotto paineellisten putkien tiivisteistä olisi varsin hankalaa.

Kuva 10. Laippatiiviste

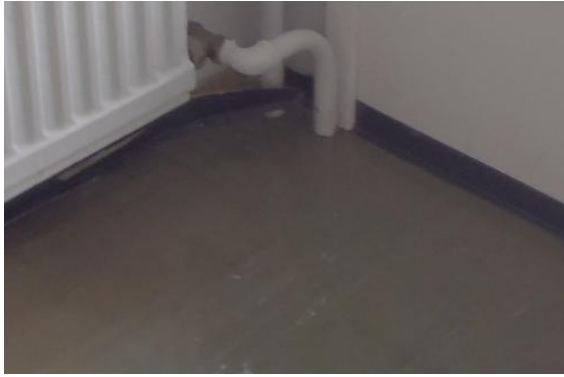
Kiinteistössä oli porraskäytävissä ja muissa yhteistiloissa käytetty yleisesti seuraavan kuvan mukaista vinyylilattialaattaa, joka usein sisältää asbestia. Myös kyseisten laattojen kiinnitysliimana käytetty musta bitumiliima sisältää usein asbestia. Lattialaatasta ja liimasta otettiin yksi näyte, josta teetettiin asbestitutkimus.

Kuva 11. Vinyylilaattoja ja jalkalista

Aikakaudella käytetyt muovituotteet saattavat sisältää raskasmetalleja. Porrashuoneissa oli käytetty mustaa muovista jalkalistaa (kuva 11). Tästä otettiin yksi näyte, josta teetettiin raskasmetallianalyysi.

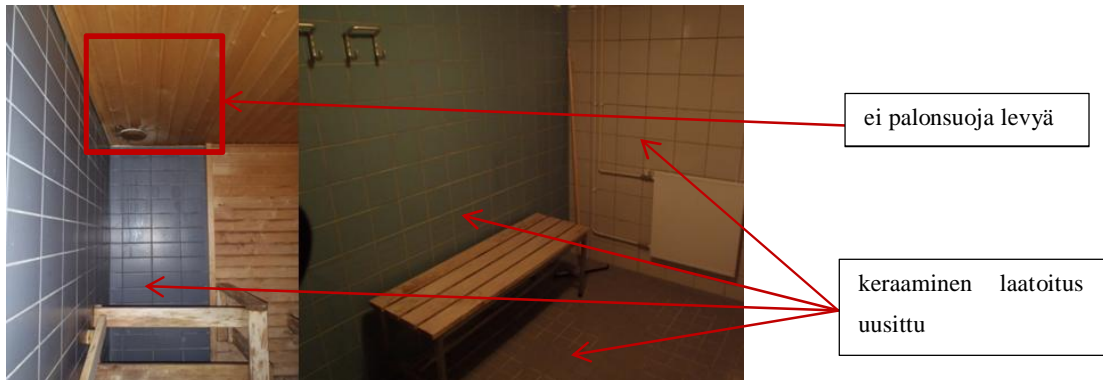
Kuva 12. Talosaunan löyly- ja pesuhuone

Kuvassa 12 näkyy saunan kiukaan yläpuoli, missä on tavallisesti talosaunoissa palon-
suojailevy, jona usein on 1970-luvulla käytetty asbestikuitusementtilevyä. Mahdollisesti asbestipitoista kuitusementtilevyä on käytetty ainakin yhteistiloissa ilmanvaihtokanavien poistoventtiilien yhteydessä. Syynä käyttöön on tavallisesti ollut levyn paloneristysominaisuudet.

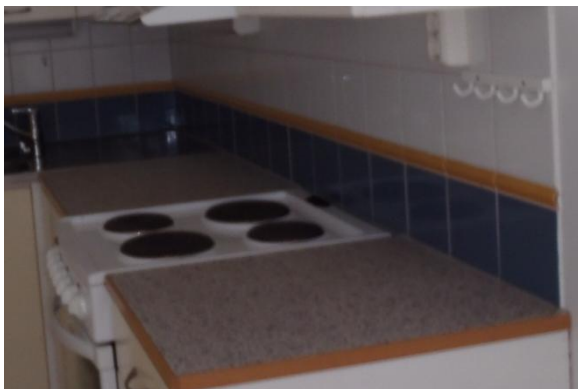
Kuva 13. Asuinhuoneiston keittiön välitilan laatoitus

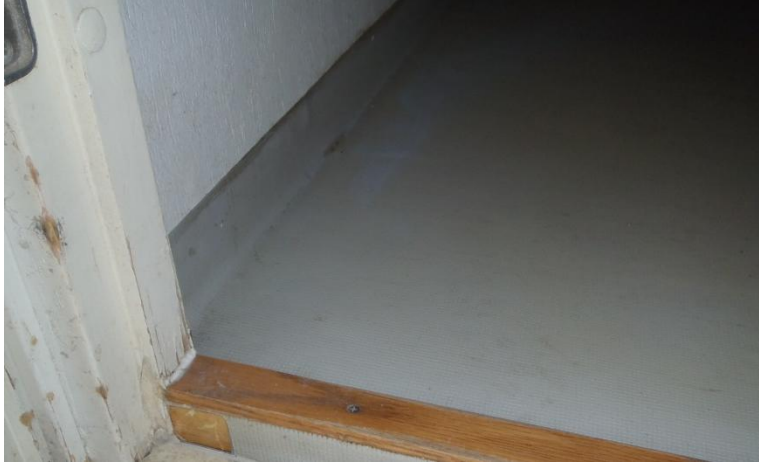
Myös erityisesti kosteissa tiloissa käytetyt muovimatot ja muovitapetit sisälsivät 1970-luvulla usein asbestia. Seuraavassa kuvassa näkyy kostean tilan muovimatto ja muovitapetti, joista molemmista otettiin yksi näyte asbestin selvittämiseksi.

Kuva 14. Asuinhuoneiston pesuhuoneen muovimatto ja muovitapetti

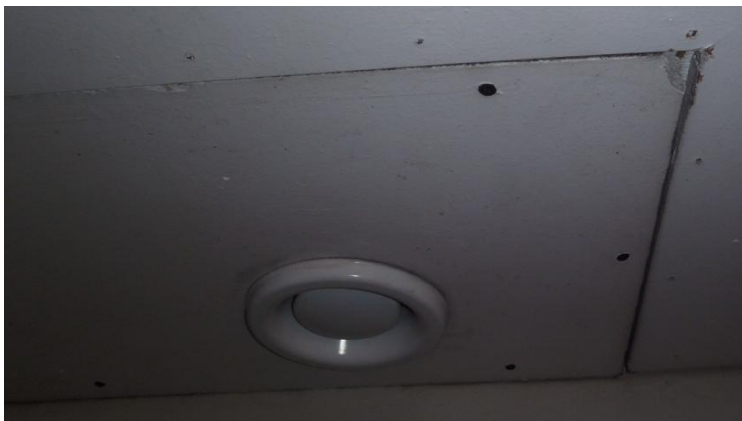
Kuva 15. Kuitusementtilevy yhteistilojen ilmanvaihtoventtiilin yhteydessä

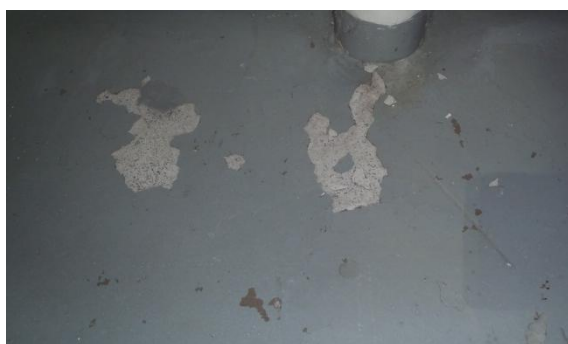
1970-luvulla käytettyjen erityisesti maanvastaisten betonirakenteiden maalit saattavat sisältää PCB-yhdisteitä ja raskasmetalleja. Kohdekiinteistön kaikkien rakennusten pohjakerrosten betonilattiat oli maalattu alun perin ruskealla maalilla, jonka päälle oli useimmissa tiloissa maalattu siniharmaalla maalilla. Näistä ja alla olevasta tasoitekerroksesta otettiin seuraavan kuvan mukaisesta kohdasta yksi näyte. Tästä tutkittiin raskasmetallit sekä PCB-yhdisteet.

Kuva 16. Betonilattiamaa
