HYVÄN ILMATIIVYDEN TOTEUTUMINEN PIENTALOJEN KORJAUKSISSA

Opinnäytetyön tilaaja on LPR-arkkitehdit Oy. Tilaaja osoitti tutkimuksen kohteeksi kaksi 1700–1800-luvuilla valmistunutta rakennusta. Tutkimuksen tekijän toimesta valittiin lisäksi kaksi vertailukohdetta, jotka ovat 1800-luvulla valmistunut ja 1900-luvun alussa valmistunut rakennus. Yhteistä kaikille rakennuksille on se, että niihin on tehty laajat korjaukset 2000-luvun alussa.

AFTER-REPAIR AIR TIGHTNESS OF OLDER DETACHED HOUSES

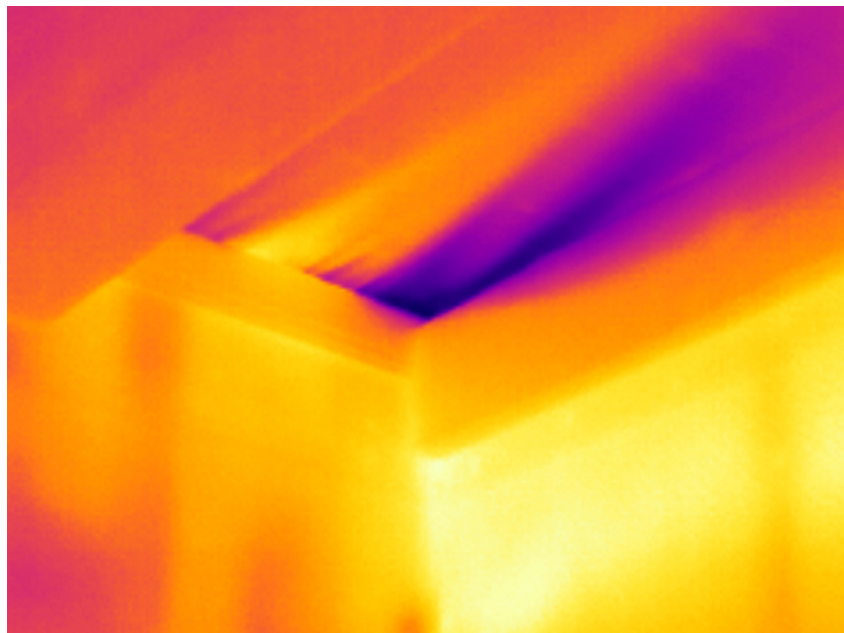
sa perusteella sekä aiheuttamansa lämpökuvion perusteella. Selvissä ilma-
vuodoissa on lämpökuvissa yleensä havaittavissa ns. viuhkakuvio (kuva 2).
(Kauppinen & Paloniitty 2006, 26.)

Kuva 2. Tyypillinen ilmapuodon aiheuttama viuhkakuvio lämpökuvassa (kuva yläpohjan ja seinän liitoksesta).

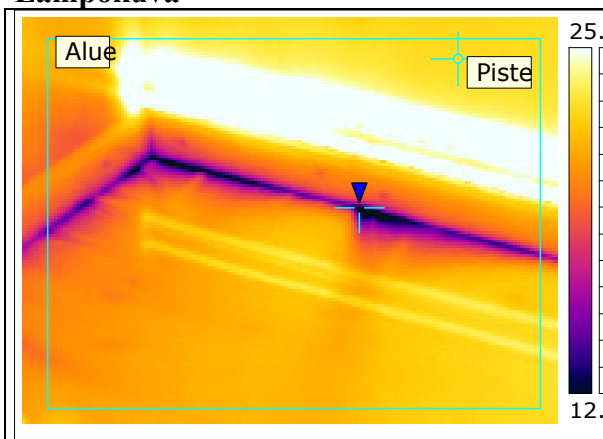
Paikka: Talo 1

Alapohjan ilmavuoto

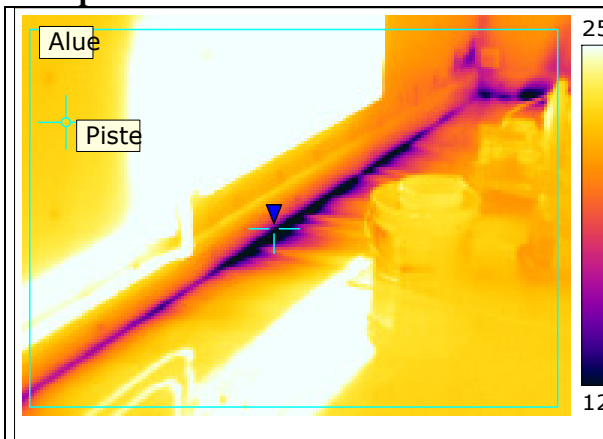
Paikka: Talo 1

Alapohjan ilmavuoto

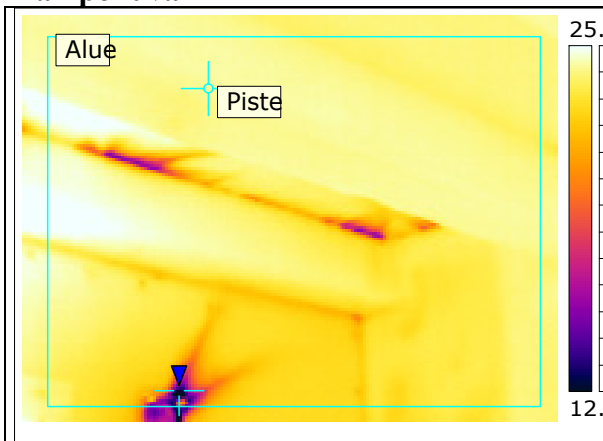
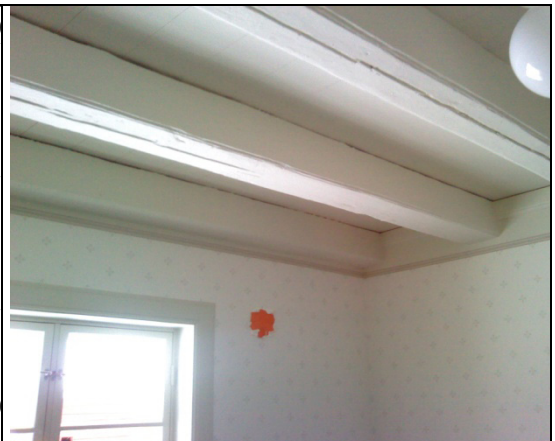
Paikka: Talo 1

Yläpohjan ilmavuoto

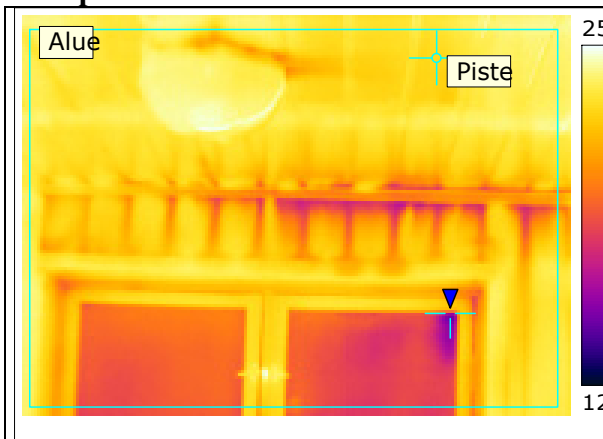
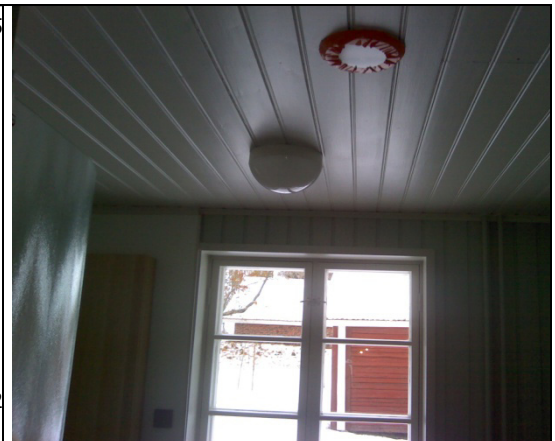
Paikka: Talo 1

Yläpohjan ilmavuoto

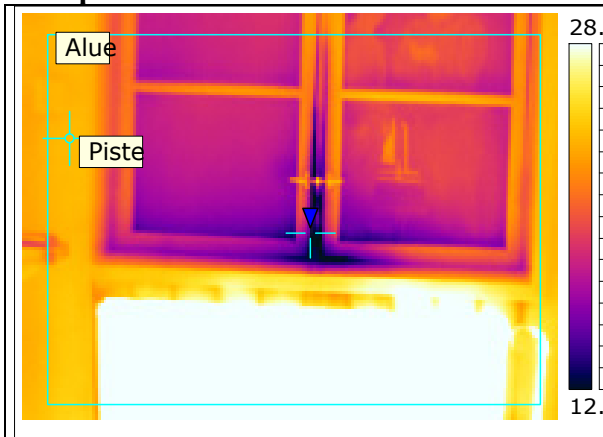
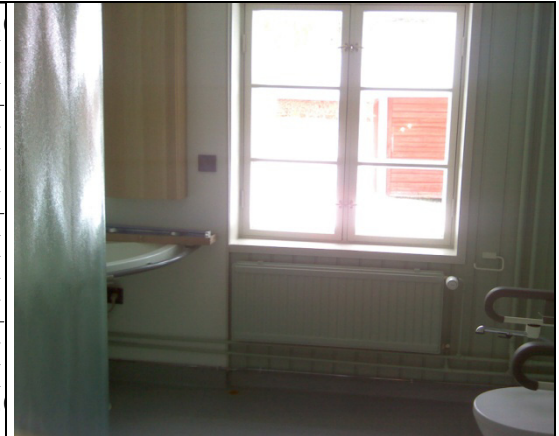
Paikka: Talo 1

Ikkunan ilmavuoto

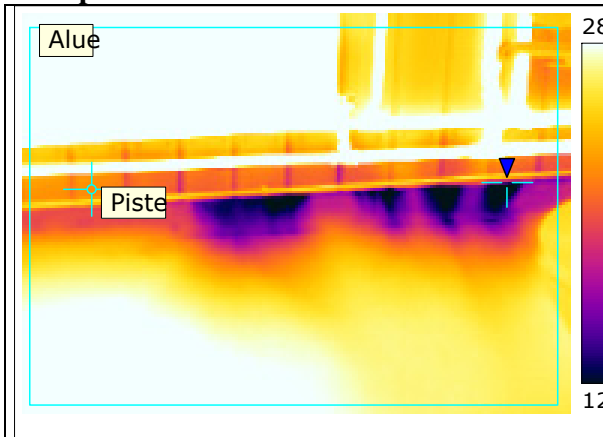
Paikka: Talo 1

Alapohjan ilmavuoto

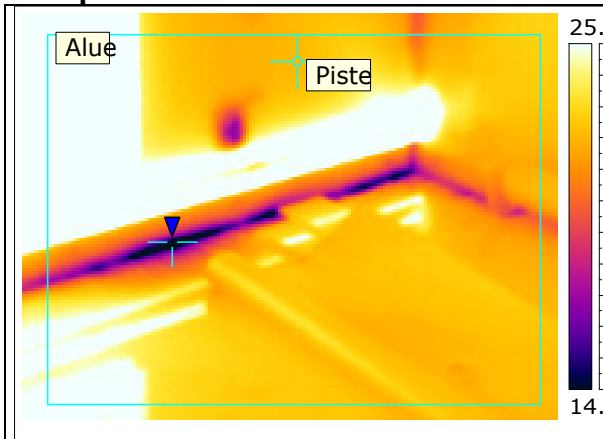
Alapohjan ilmapuoto

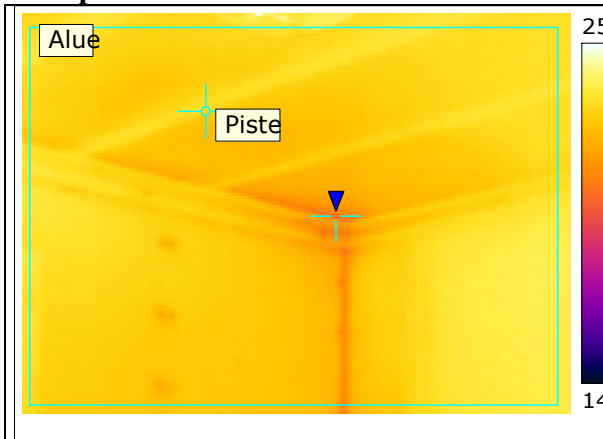
Täysin vuodoton yläpohja

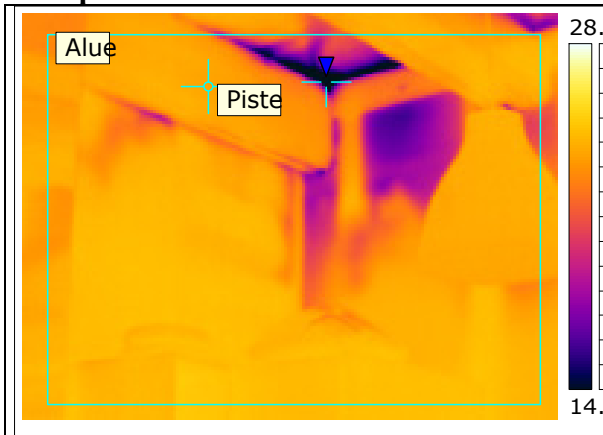
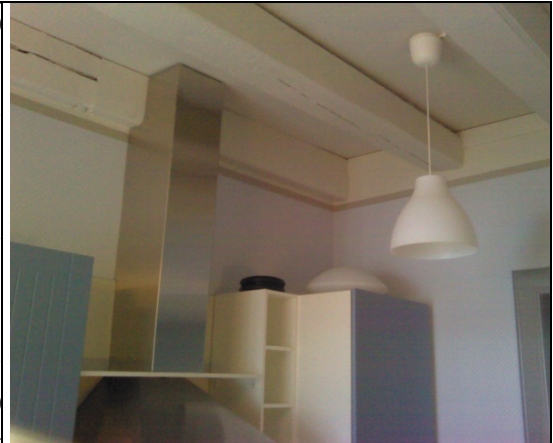
Paikka: Talo 1

Yläpohjan ilmavuoto

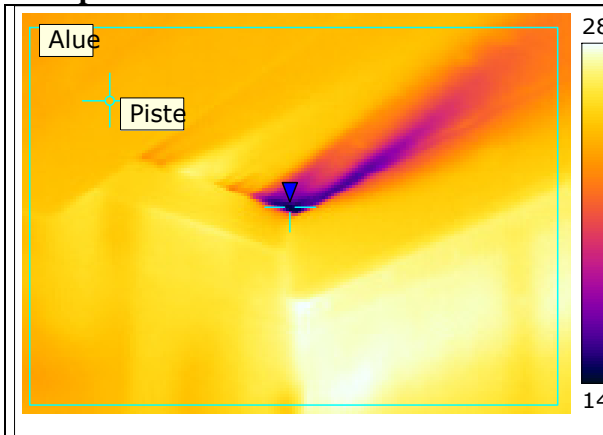
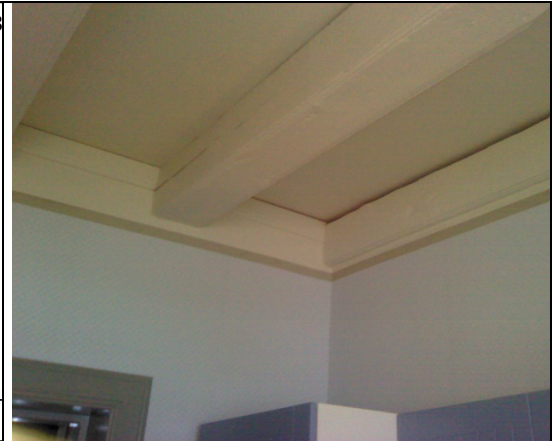
Paikka: Talo 1

Yläpohjan ilmavuoto

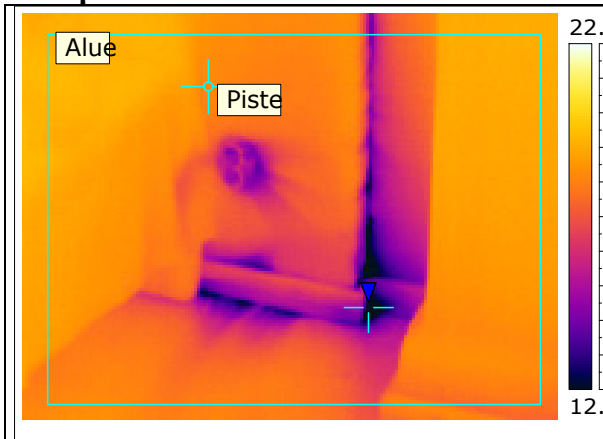
Paikka: Talo 2

Alapohjan ilmapuoto

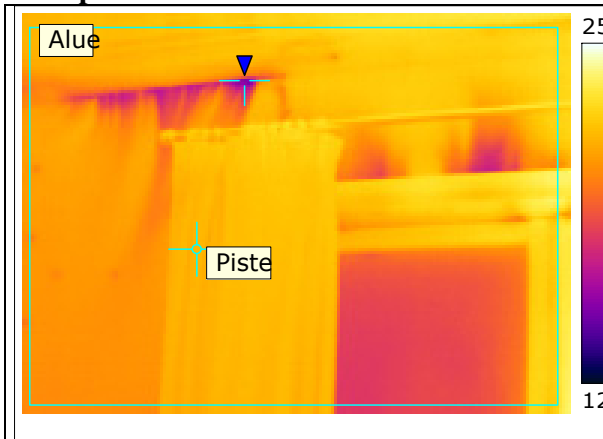
Paikka: Talo 2

Yläpohjan ja ikkunankarmin ilmapuoto

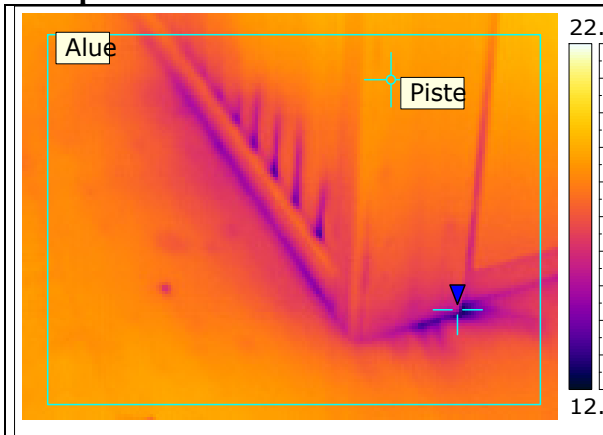
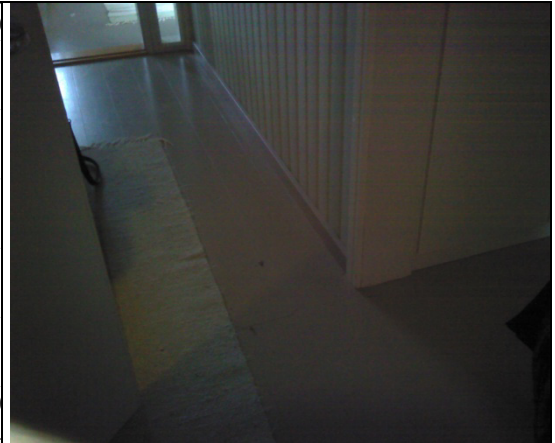
Paikka: Talo 2

Alapohjan ilmavuoto

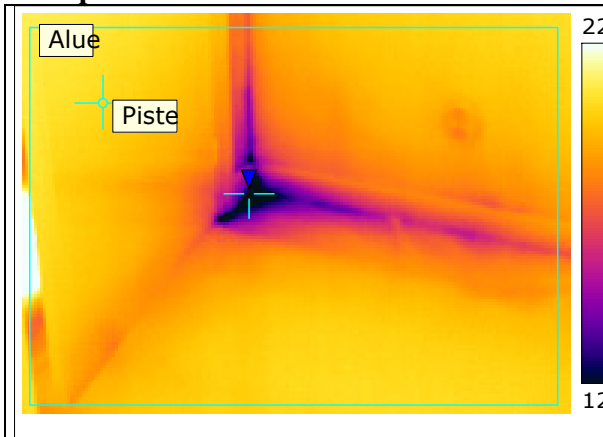
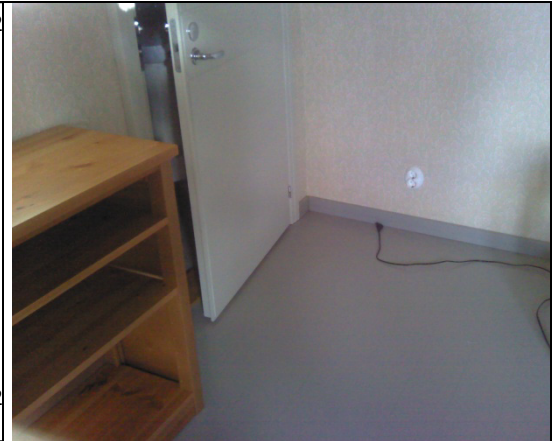
Paikka: Talo 2

Alapohjan ilmavuoto

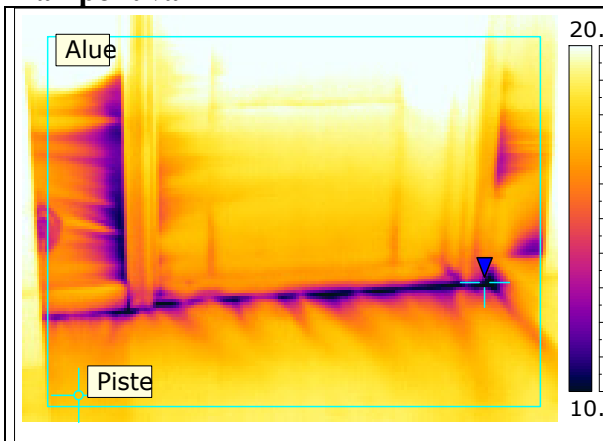
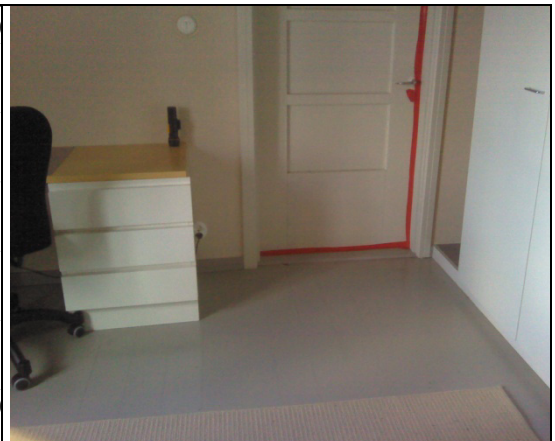
Paikka: Talo 2

Oven karmin ilmavuoto

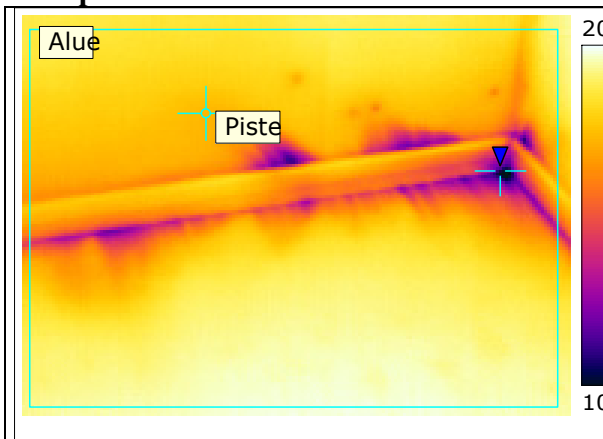
Paikka: Talo 2

Alapohjan ilmavuoto

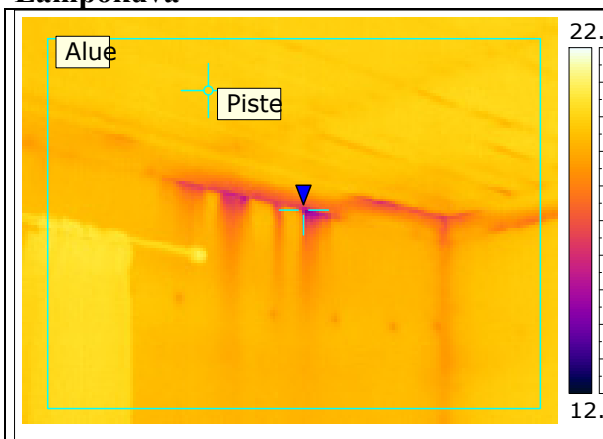
Yläpohjan ilmapuoto

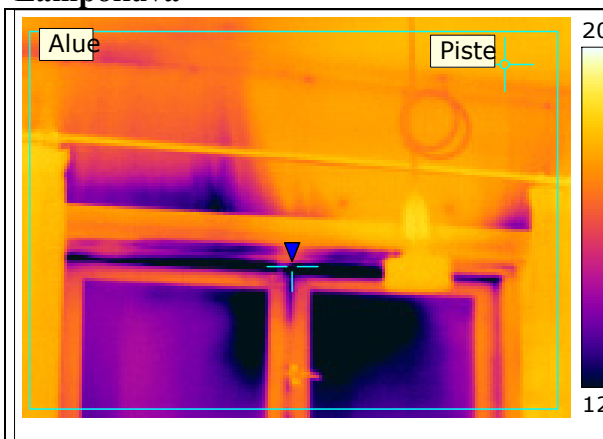
Ikkunan karmivuoto ja tiivistevuoto

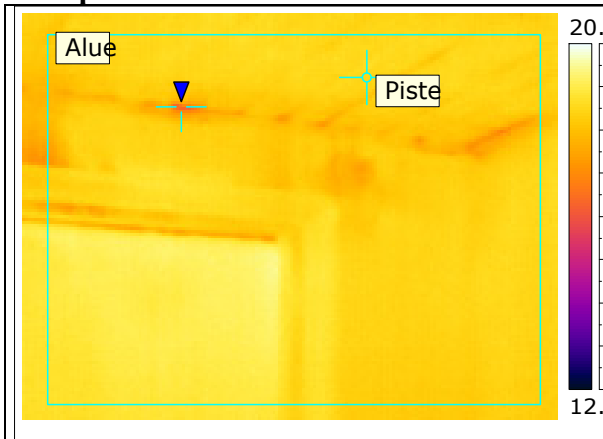
Lähes vuodoton yläpohja

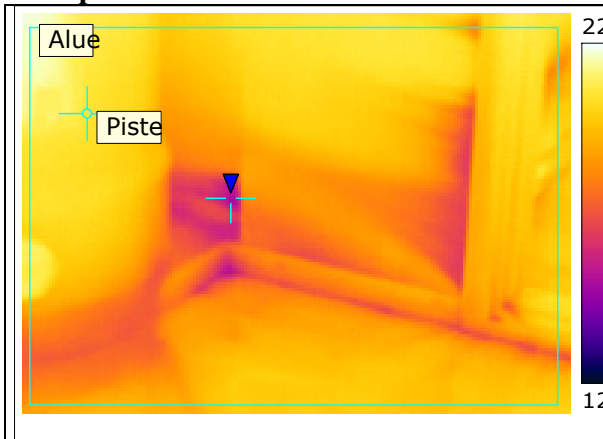
Oven karmivuotoa

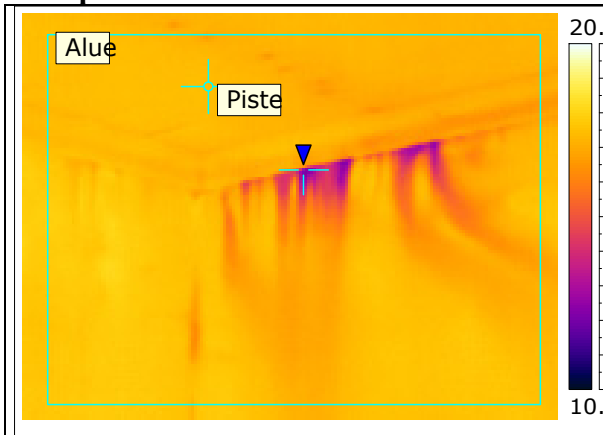
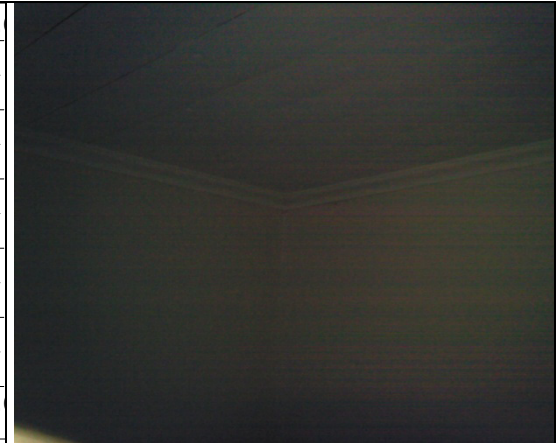
Paikka: Talo 3

Yläpohjan ilmavuoto

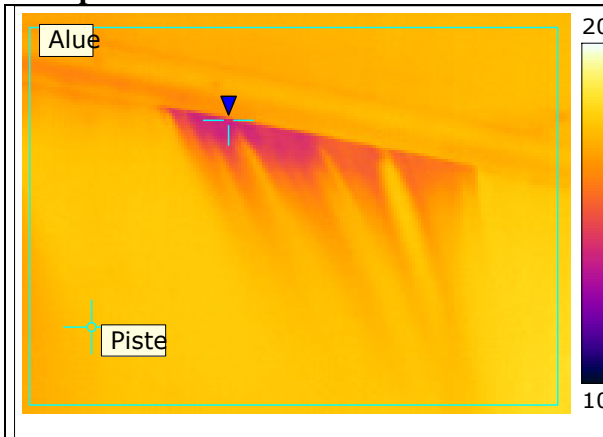
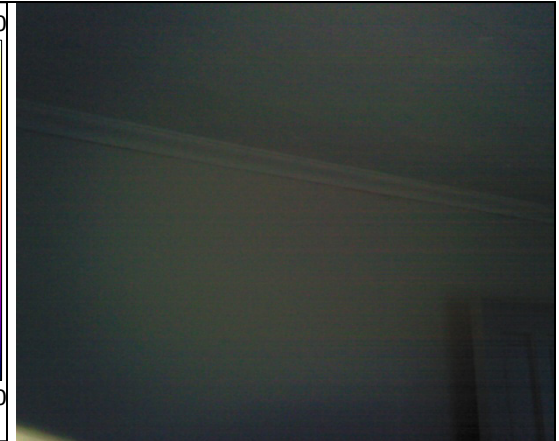
Paikka: Talo 3

Yläpohjan ilmavuoto

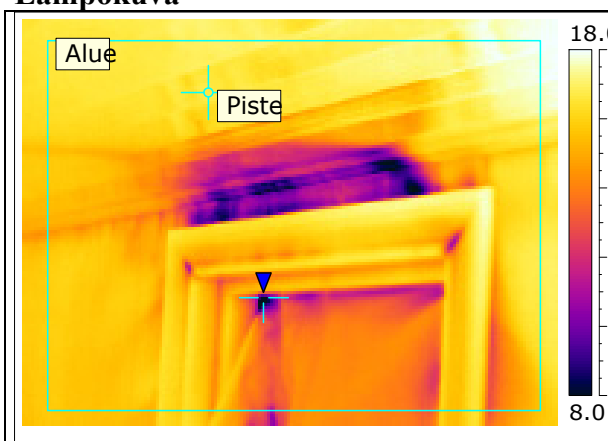
Paikka: Talo 3

Oven karmivuoto

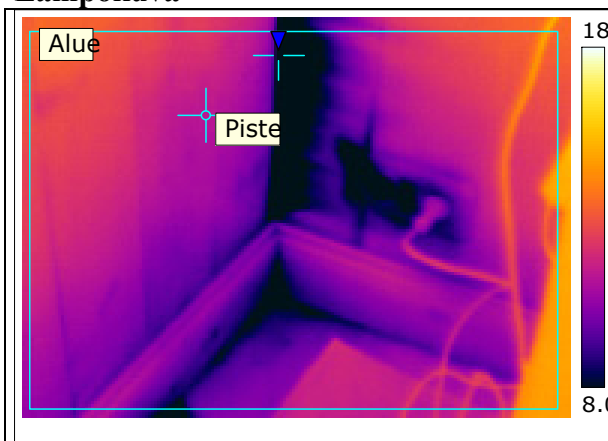
Paikka: Talo 3

Väliseinä- ja alapohjavuoto

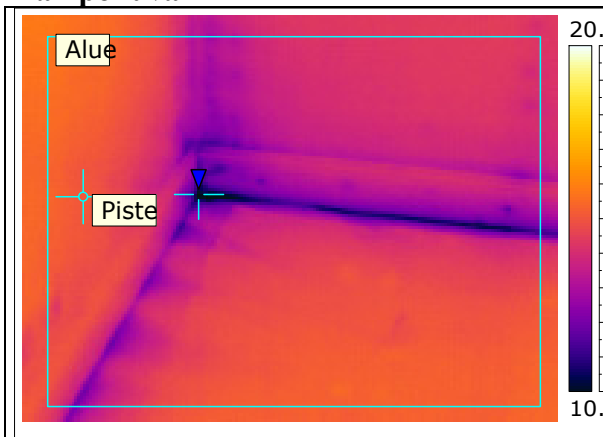
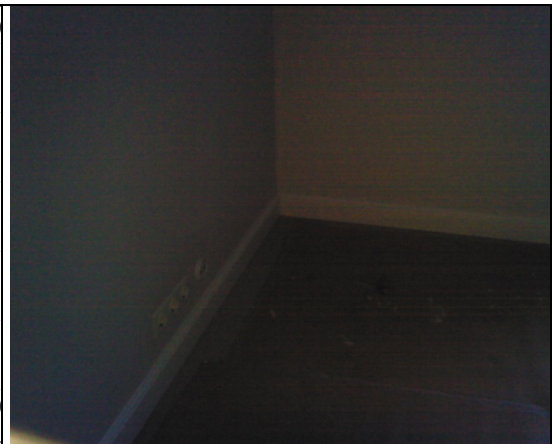
Paikka: Talo 3

Alapohjan ilmavuoto
