PARVEKEREMONTIN RAKENNESUUNNITTELU

Opinnäytetyö  
Toukokuu 2013

Nimeke  
Parvekeremontin rakennesuunnittelu

Toimeksiantaja  
HM-suunnittelu Oy

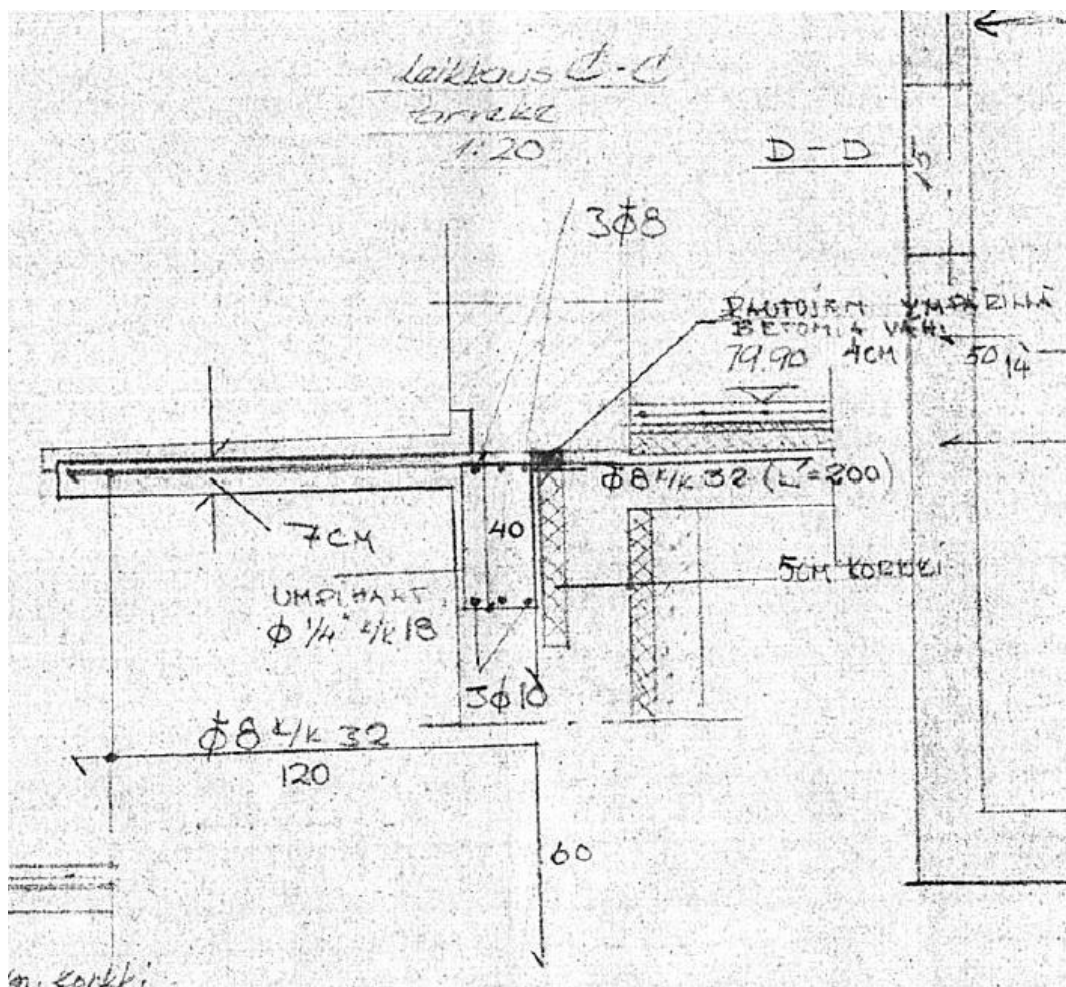
Kuva 5. Rakenneleikkaus ulokeparvekkeesta.

Laatan nykyinen rakenne pystytään päättelemään porareikänyytteiden perusteella. Nykyinen laatta koostuu n. 80 mm:n vahvuisesta parvekelaatasta, jonka päällä on n. 65 mm:n vahvuinen pintalaatta. Laattojen välissä on alkuperäinen bitumisively, joka on näytteiden perusteella huonokuntoinen. Huonokuntoinen bitumisively ei toimi enää rakenteessa kosteuden eristeenä vaan päästää kosteutta lävitseen. Laattojen välissä on lisäksi tippapelti. Nykyisen rakenteen ongelmana on laatan toimiminen kosteusrasituksen alla. On havaittavissa että

kosteus siirtyy laatan läpi kohti alapintaa ja vaurioittaa alapuolista pinnoitetta sekä aiheuttaa rapautumista laatan nurkissa.

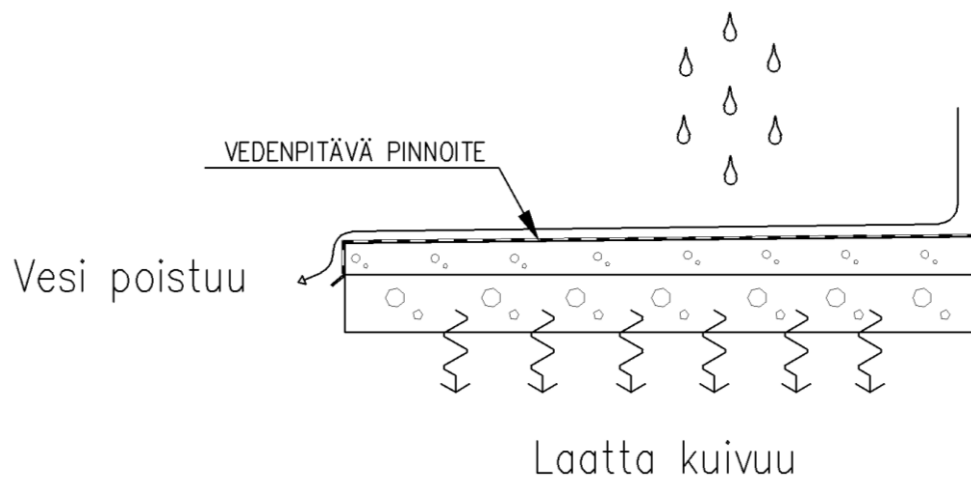
Kuva 6. Periaatepiirros korjatun rakenteen käyttäytymisestä.

Rakenteiden korjaus suoritetaan purkamalla rapautunut ja huonokuntoinen betoni vesipiikkaamalla tai vesihiekkapuhaltamalla terveeseen betoniin saakka. Tämän jälkeen esiin tulleet ja Sa 2,5 luokkaan puhdistetut teräkset pinnoitetaan ruosteenestolaastilla. Ruosteenestolaastin päälle tulee varsinainen korjauslaasti. Lopuksi pinnat tasataan taseuslaastilla ja pinnoitetaan. Laatan yläpintaan ja tippapellin yläpuoliseen otsapintaan tulee tiivis, karbonatisoitumista ja kosteutta ehkäisevä pinnoite. Laatan alapintaan ja tippapellin alapuoliseen otsapintaan tulee hengittävä, rakenteen kuivumisen salliva pinnoite/maalaus. Tällä korjauksella laatan kosteusrasituksen pitäisi pienentyä merkittävästi ja lisäksi laatta kuivuu paremmin (kuva 6).

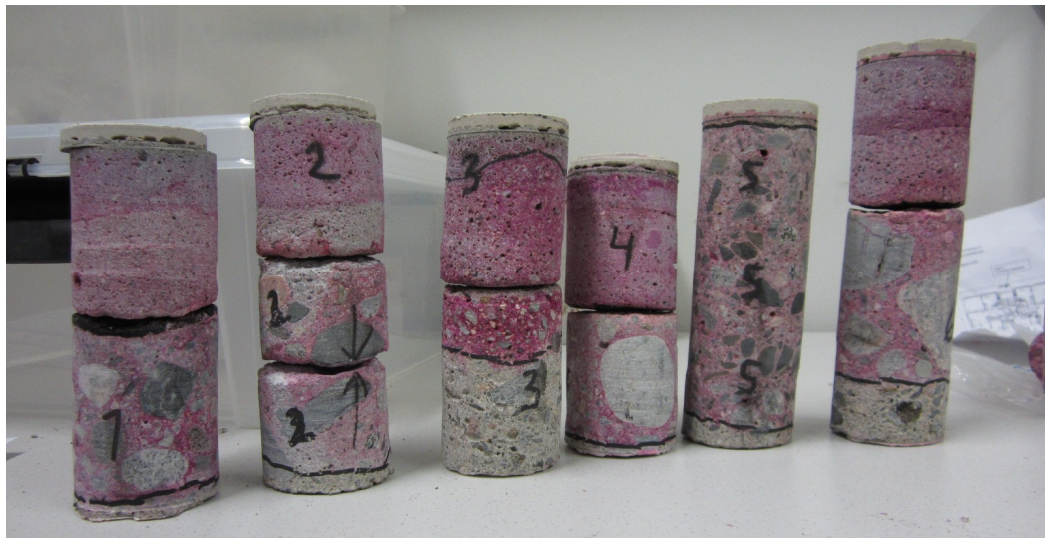
Betoninäytteiden karbonatisoitumissyvydet on määritelty fenoliftaleiini-indikaattorilla lieriöiden ulkopinnoilta. Vastaavat karbonatisoitumiskertoimet kuvaavat neliöjuurimallin  $x = k \cdot \sqrt{t}$  mukaista karbonatisoitumisnopeutta, ja kertoimet on laskettu keskimääräisistä karbonatisoitumissyvyyksistä käyttäen betonin ikänä nykyhetken ja kohteen valmistumisvuoden välistä erotusta.

*Kuva 1.* Poratut tutkimusnäytteet. Pintabetonin osa näytteissä on katkennut jo irrotusvaiheessa. Näytteiden sinipunertava väri johtuu fenoliftaleiiniliuksesta. Värjäytymätön osa on karbonatisoitunutta. Kivet eivät kaikki pinnoitemateriaalit karbonatisoidu kuten betonin sementtiliima. Näytteen 2 kantavan rakenteen näyteosa on katkennut irrotusvaiheessa. Näytteen 5 betoni vaikuttaa erityyppiseltä kuin muiden näytteiden ja siinä ei ollut erillistä pintabetonikerrosta.

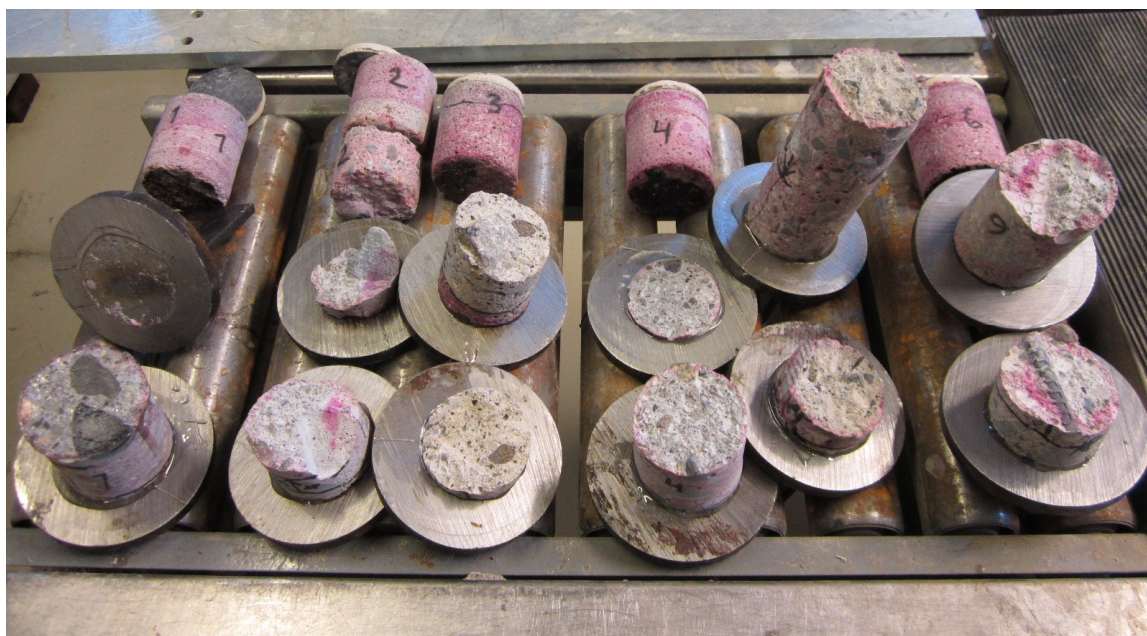
Betonin vetolujuus määritettiin soveltaen standardia SFS 5445. Rapautumisen seurauksena betoniin syntyy halkeamia, jotka alentavat betonin lujuutta. Puristuslujuutta selvästi merkittävämmiin halkeamat alentavat betonin vetolujuutta, koska paikallinen vetolujuus halkeaman yli on lähellä nollaa. Tämän perusteella betonin rapautumistilannetta sekä myös betonin laatua ja korjattavuutta yleisesti voidaan arvioida betonin vetolujuusmittauksilla esimerkiksi oheisen taulukon mukaisesti.

Kuva 2. Vetolujuustestaukset on tehty. Näytteen 2 murtopinnassa on isohko kivi, joka kattaa noin ¼ osan murtopinnasta. Näytteen 3 murtopinnassa oleva kivi on noin ½ poikkileikkauksen pinta-alasta. Näytteen 5 reunassa on teräksen osa ja näytteen 6 murtopinnassa Ø 10 mm harjateräs. Teräksissä ei havaittu ruostetta.
