APUSILLAT

Opinnäytetyö
Toukokuu 2013
Rakennustekniikka
Infrarakentaminen

JUHA MESKI:
Service Bridges

Service bridge is a steel made temporary bridge for railway purposes. These bridges has been designed and built in the late 1970's and the early 1980's. There are two service bridge lengths, 14 meter AS 14 and 20 meter AS 20. In this thesis the main attention is in AS 20.

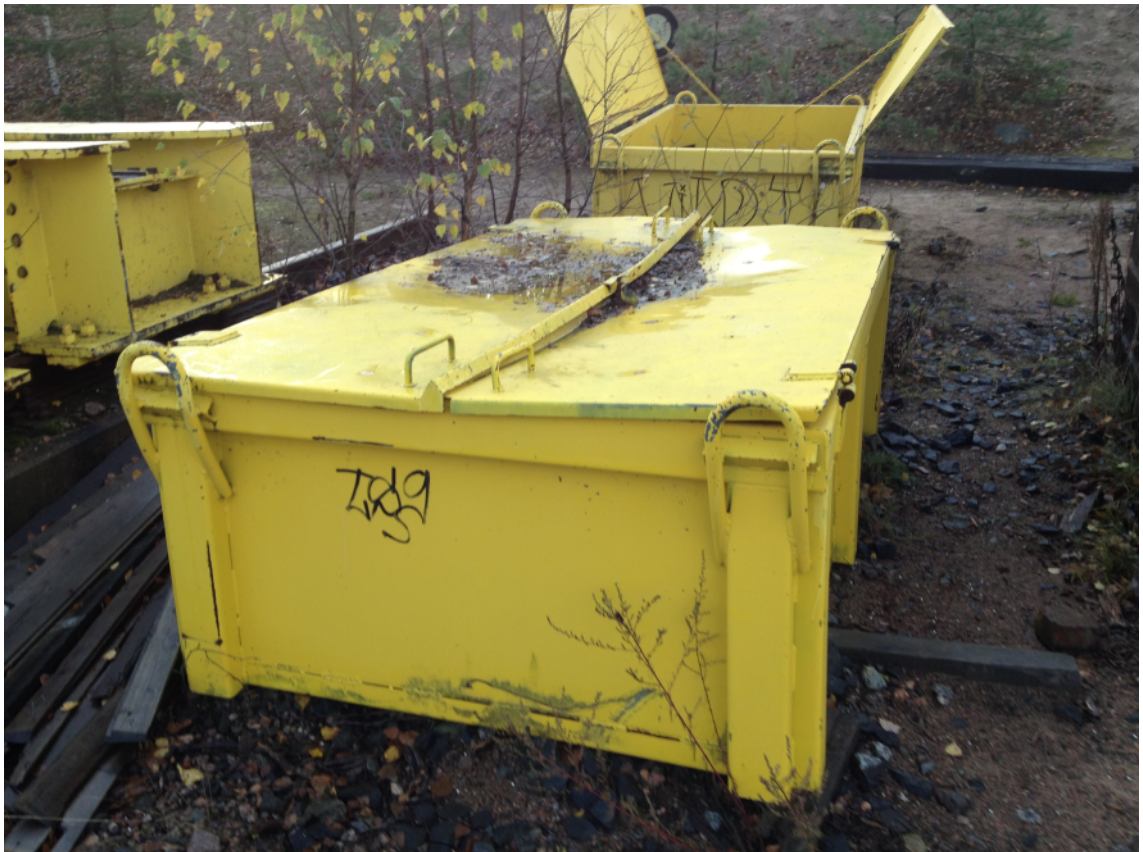
Varustelaatikot olivat muutamaa poikkeusta lukuun ottamatta välttävissä kunnossa ja varustukseltaan puutteellisia. Varustelaatikoiden suurin ongelma on vuotavat kannet (kuva 8). Tasainen kansiratkaisu on jo alun perinkin ollut huono, koska lumi- ja jääkuorma on painanut kannet keskeltä sisään ja vesi on päässyt vuosien ajan sisään laatikkoon. Puuosat ovat lahonneita ja pehmeitä ja osa metalliosista on pahasti ruosteessa. Varustelaatikoissa olevat pienosalokerikot olivat lähes poikkeuksetta täynnä vettä, eikä niitä voitu inventoida tarkasti.

KUVA 8. Varustelaatikon vuotava kansi

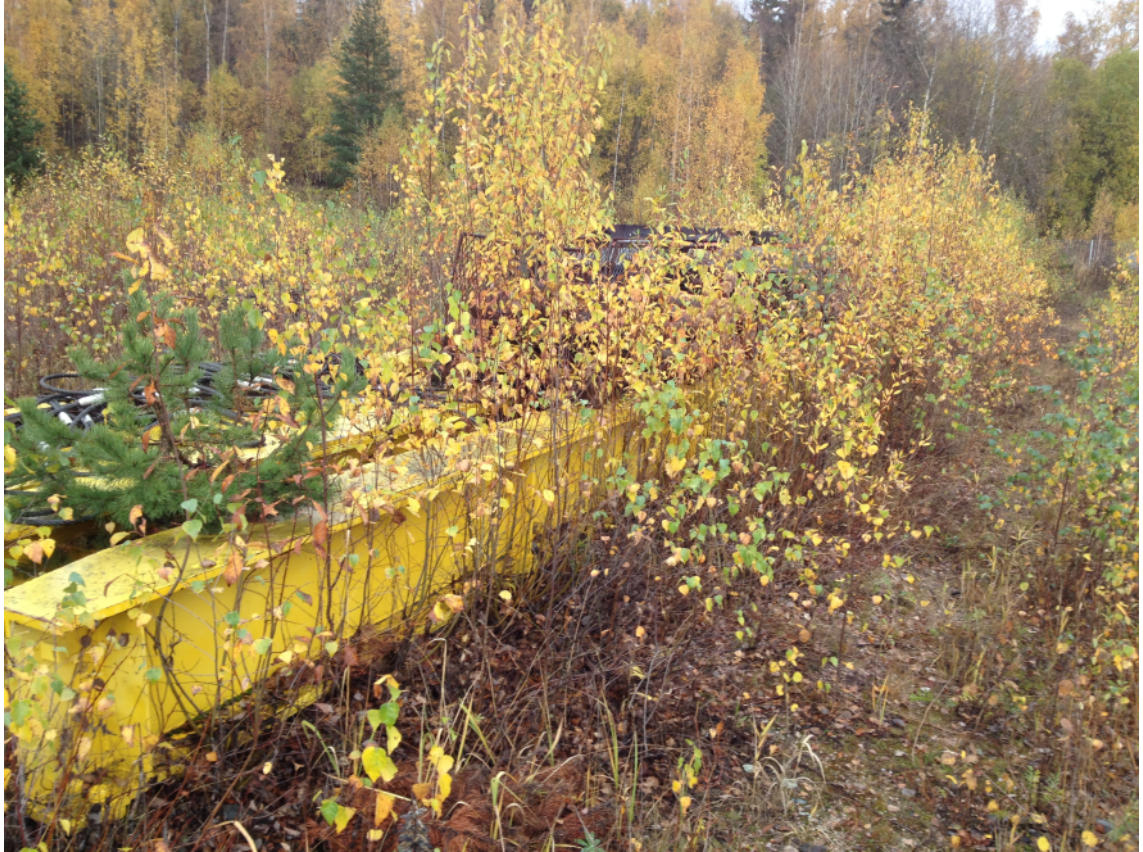
rustusten että varustelaatikoiden varastoinnissa on niiden säilytys liian lähellä maanpintaa. Kasvillisuus sillan ympärillä ja väleissä pitää rakenteet jatkuvasti alttiina kosteudelle ja sitä kautta myös ruostumiselle (kuva 9). Varustelaatikoissa on myös paljon hyvälaatuisia osia, jotka varmasti ruostuvat ja lahoavat tulevina vuosina, jollei varastointia paranneta.

KUVA 9. Apusilta kasvillisuuden seassa

Yhdessäkään apusiltarungossa ei havaittu minkäänlaisia rakenteellisia vaurioita tai vääntymiä, ainoastaan pieniä kosmeettisia vikoja. Apusiltojen varastointiolosuhteita pitäisi parantaa ja vaikei niitä keskusvarastolle varastoitaisikaan, pitäisi ne ainakin nostaa reilusti irti maasta, jottei aluskasvillisuus jatkuvasti kasvaisi niissä kiinni.

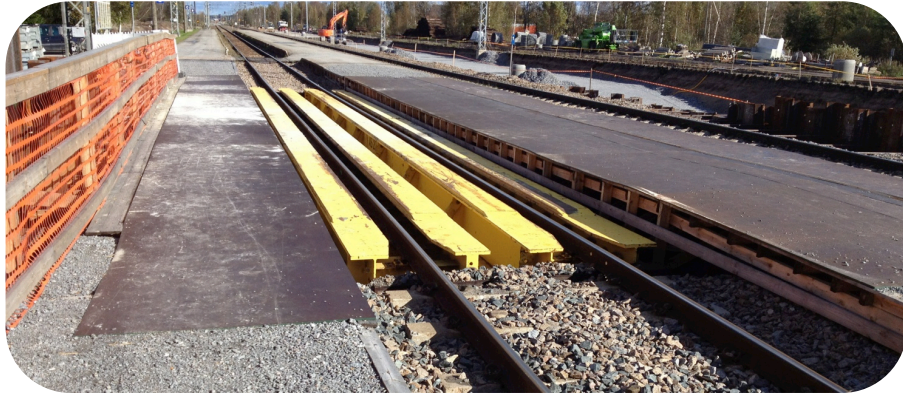
Pännäinen, asema, N 63°35.724' E 22°47.427'

johdosta, Komsor Oy:n toimesta ainakin tammikuulle 2013 asti. Silta on melko hyvässä kunnossa, jonkin verran betoni roiskeita koska sillan alle on valettu alikukutunnelin holvi. Maalipinta on kohtalaisen hyvä eikä sillassa ole näkyviä vaurioita. Päätty- ja välisidelevyjä ei ole kiinnitetty.

Perustukset on maan alla joten niitä ei päässyt näkemään. Mutta oletettavasti siellä on samanlainen perustus ratkaisuna kuin viereen asennetulla AS 20-11 sillalla. Eli tyyppin 1 perustukset paalutetun teräsbetonilaatan päällä.

Kokonaisarvio 3/5
