Undersökning av tätningssystem

Examensarbete för ingenjör (YH)-examen
Utbildningsprogrammet för maskin- och produktionsteknik
Vasa 2013

Titel: *Undersökning av tätningsvattensystem*

Title: Survey of sealing water system

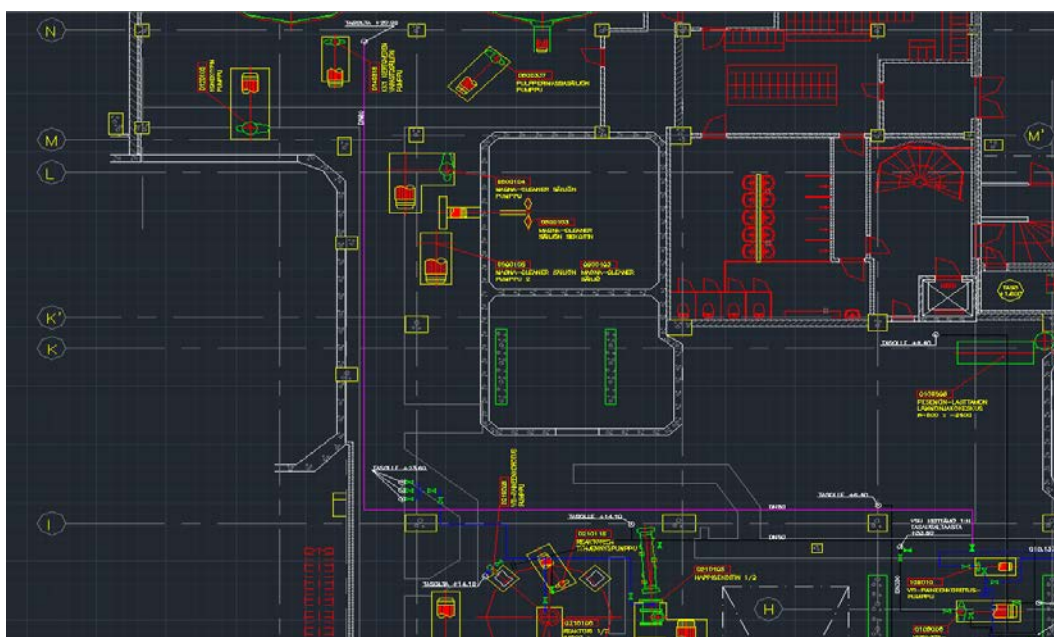
Figur 6. Kvarlämnad förgrening fiberlinjebyggnad 1 våning +1,80.

Tätningstvattennätet har ändrats mycket genom åren, nya förgreningar har dragits och gamla har lämnats kvar. Dessa förgreningar orsakar tryckförluster och samlar till sig slam och föroreningar, vilket orsakar problem för tätningarna. Nedan finns några exempel på förgreningar som lämnats kvar märkta med lila färg.

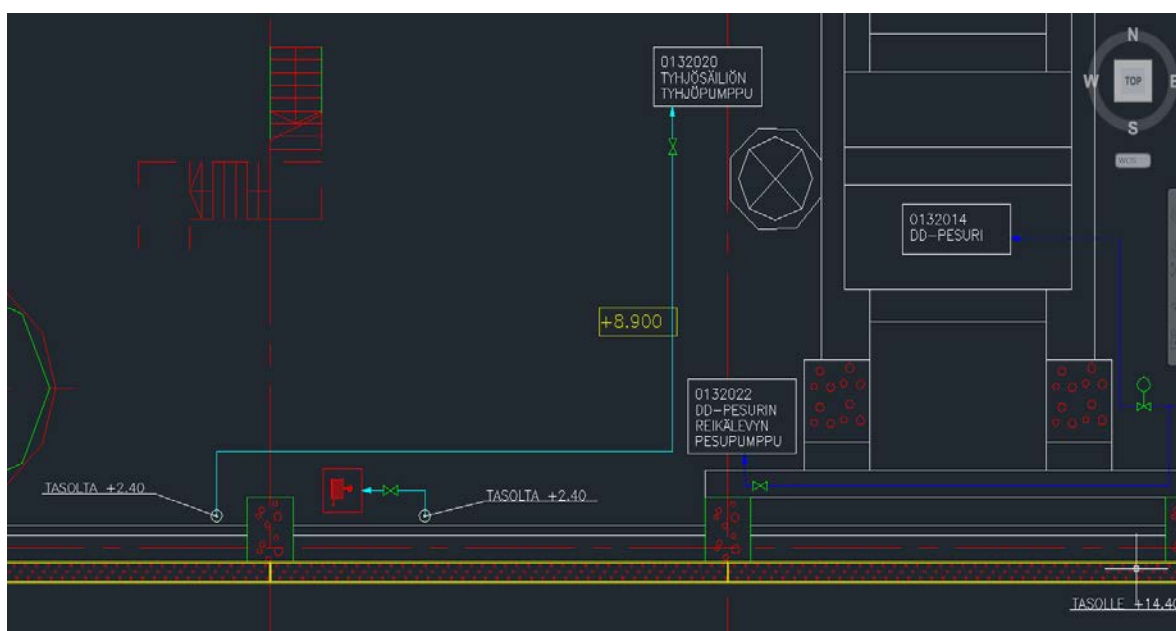
Tätningsvattennätverkets ändringar hade gjorts utan att de olika vattentyperna blandades. Andra kopplingsfel fanns dock. Vid fiberlinjebyggnad 2:s DD-tvätt hade två stycken brandslangar kopplats till tätningsvattennätet. Dessa kan under användning orsaka plötsliga tryckvariationer i tätningsvattennätet.

Figur 10. Brandslang kopplad till tätningsvattennätet på nivå +8.90.

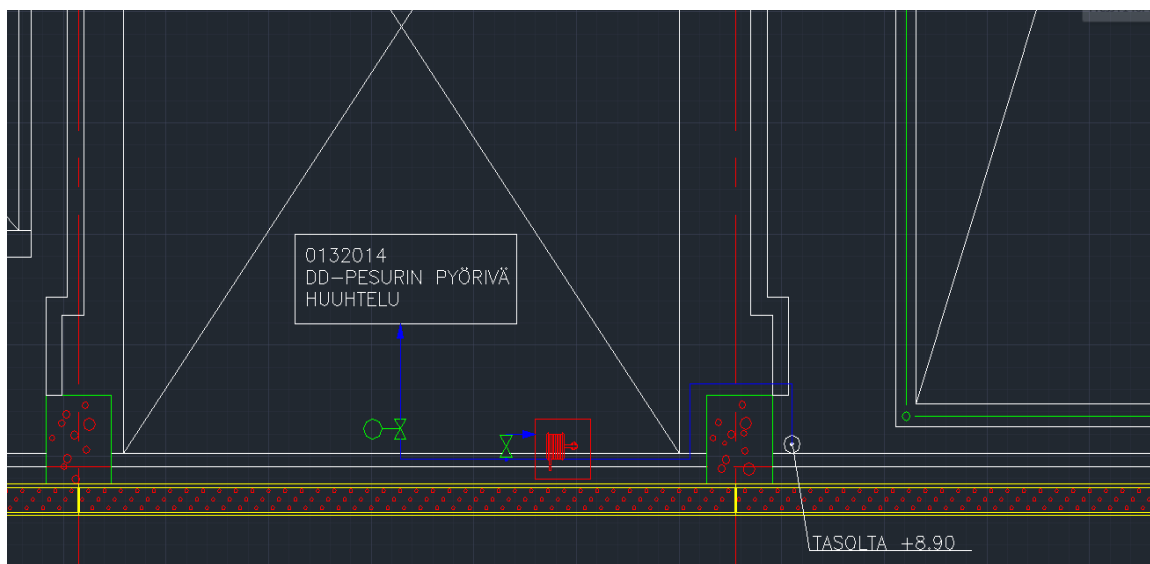
Figur 11. Brandslang kopplad till tätningsvattennätet på nivå +14.40.

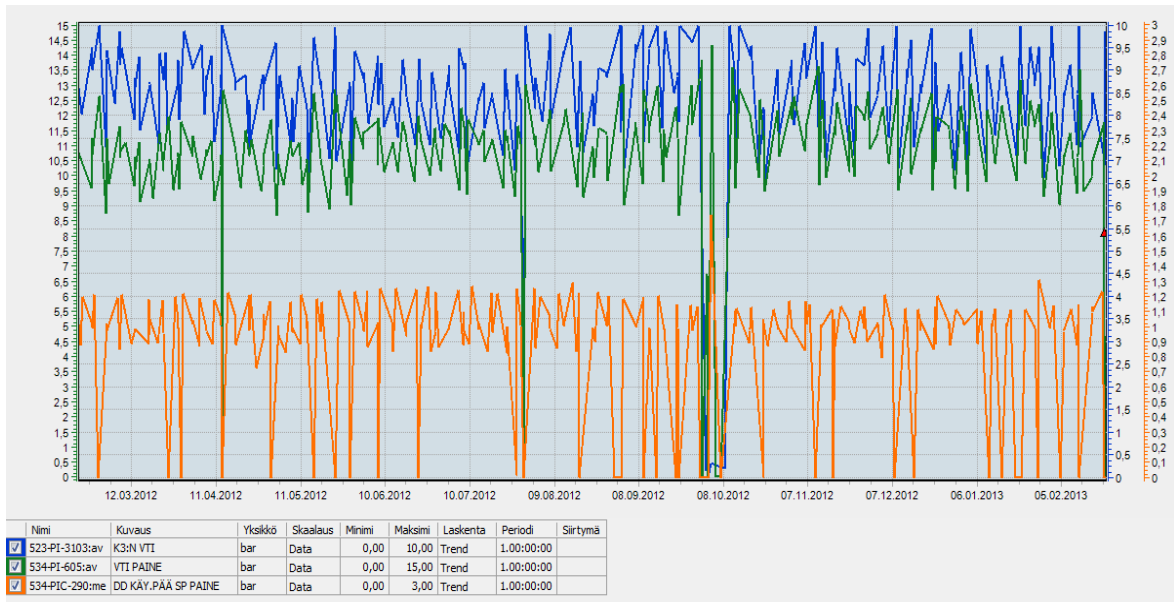
tryckförhöjningspumpar för tätningsvatten. I figurerna 14, 15 och 16 kan man se resultaten, tryckpikar vid tätningsvattnets tryckförhöjningspumpar efter driftstop. Dessa tryckpikar kan mycket möjligt lossa på avlagringarna som i sin tur skadar tätningarna.

Figur 14. Tryckvariationer i tätningsvattennätet vid fiberlinjebyggnad 1.

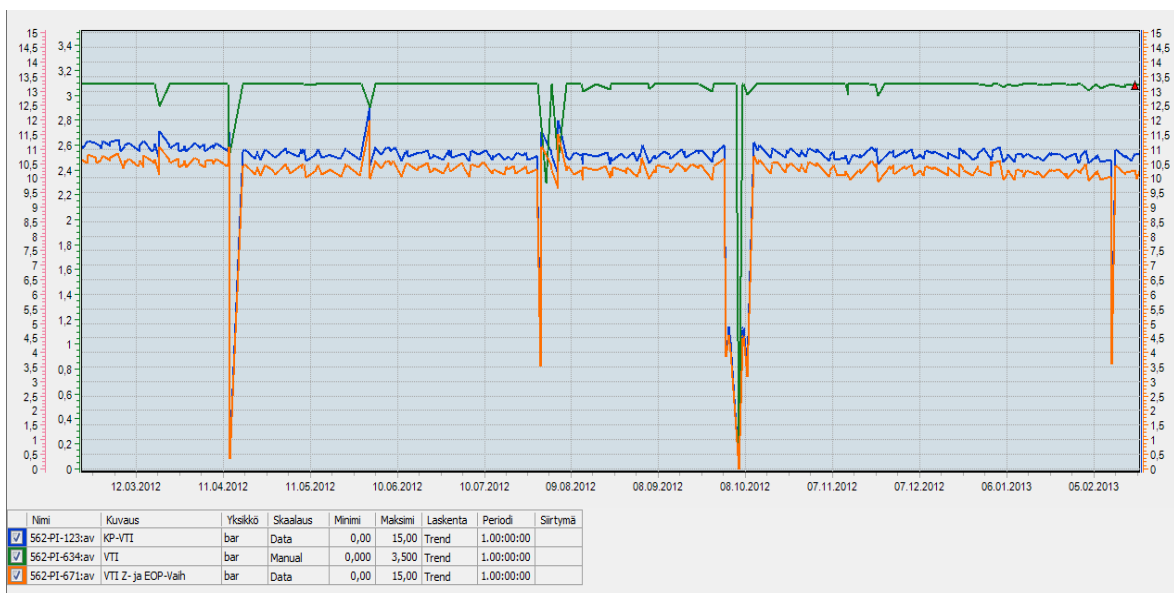
Figur 15. Tryckvariationer i tätningsvattennätet vid fiberlinjebyggnad 2.

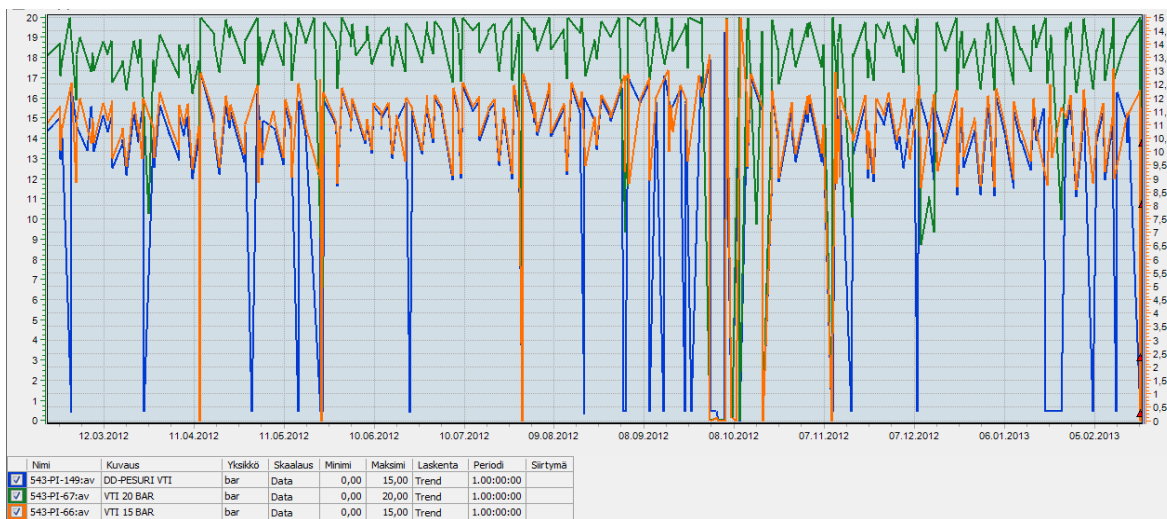
Figur 16. Tryckvariationer i tätningsvattennätet vid blekeri 2.
