Vesivahingot 1950–90-luvulla valmistuneissa omakoti- ja rivitaloissa

Insinöörityö
Kajaanin ammattikorkeakoulu
Tekniikan ja liikenteen ala
Rakennustekniikan koulutusohjelma
Kevät 2013

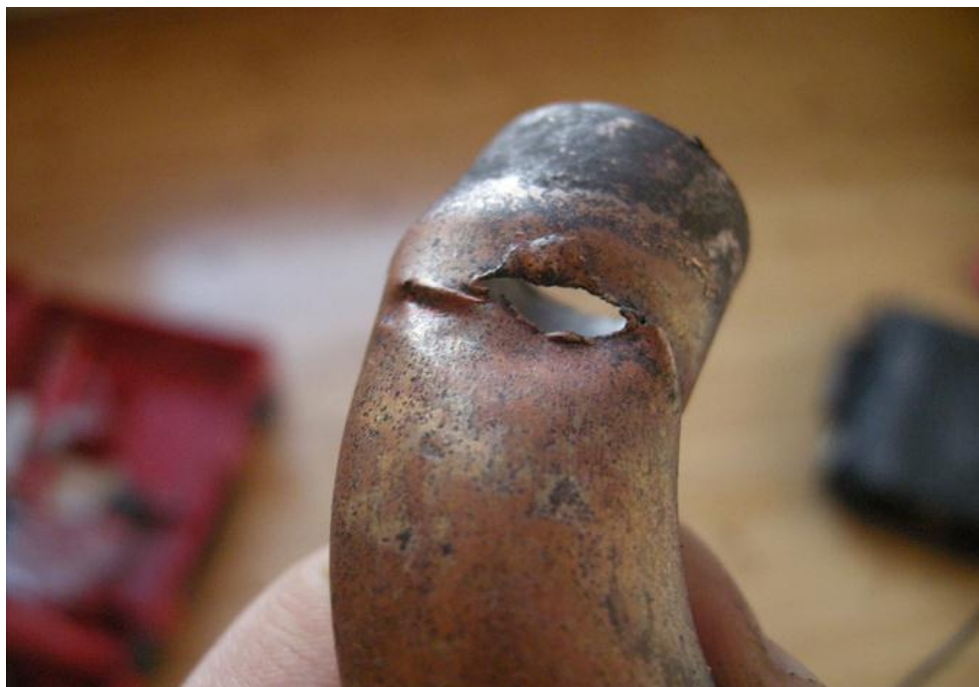
Putken mutka on hyvin altis eroosiokorroosiolle, sillä käyttövesiputkessa virtaavan veden kova paine (käyttövesiverkostossa 10 bar.) kohdistuu nimenomaan mutkan jälkeiseen putken ulko-osaan kuten kuvassa 8. Mekaanisen kulutuksen, suuren virtausnopeuden, mahdollisen kiintoaineen ja sähkökemiallisen syöpymän yhteisvaikutus aiheuttaa kupariputkeen eroosiokorroosion [13, s. 26–27]. Tämän vuoksi mutkassa tulisi olla kyseiseen tarkoitukseen valmistettu erillinen kappale, jonka halkaisija on suurempi. Suurempi mutkan tilavuus toimisi eräänlaisena paisuntasäiliönä, joka vähentäisi putkeen kohdistuvaa suurta painetta. Lisäksi putken seinämävahvuuden kasvattaminen parantaa putken käyttöikää huomattavasti.

Kuva 8. Käyttövesiputkivuoto kupariputkessa.

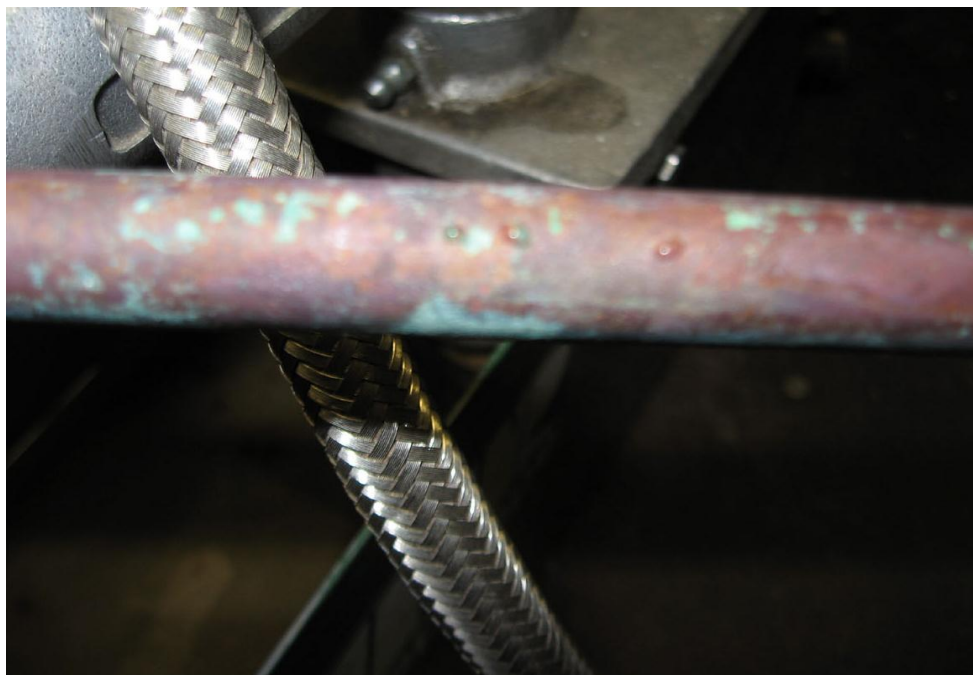
Käyttövesiputkistossa havaitaan usein myös pistemäisiä korroosioaurioita. Nämä havaitaan yleensä käyttövesiputkessa pistemäisenä suihkuna. Kuvassa 9 on kylmässä käyttövesiputkessa ollut kolme pistemäistä syöpymää, jotka havaittiin putken koeponnistuksessa.

Kuva 9. Pistekorroosio kupariputkessa.

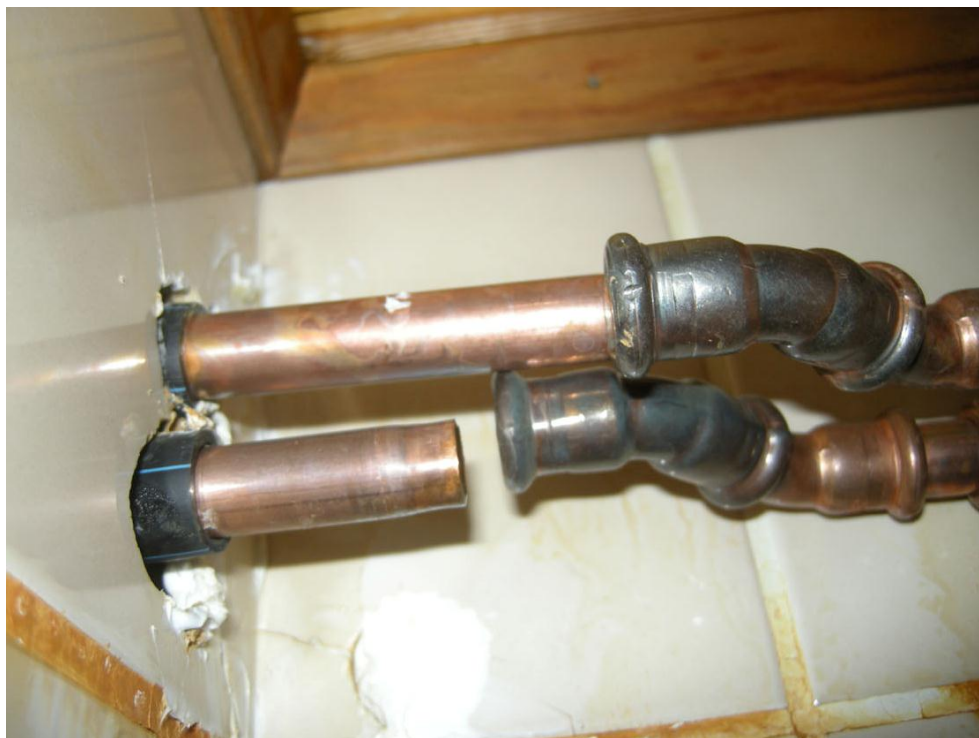
Käyttövesiputkistoissa ilmenevät liitosvuodot ovat tuloksien mukaan lähinnä mekaanisia vaurioita tai asennusvirheitä. Kuvasta 10 voidaan havaita, vuonna 2008 uusittu käyttövesiputkiston puristeliitos on irronnut liitoksestaan.

Kuva 10. Käyttövesiputken irronnut puristeliitos.

Kuten kuvasta 10 voidaan havaita, kupariputkessa näkyvät selvät puristejäljet, eli putki on ollut muhvin sisällä oikealla syvyydellä. Putkessa ei raportin laatijan mukaan ollut mitään viitteitä vaurioista tai murtumista. Putki on perääntynyt liitoksesta aiheuttaen vesivaurion pesutiloihin ja eteiseen. Kuvasta voidaan havaita, että liitoksen ja irronneen putken linja hieman poikkeaa, mistä saattaa seurata mekaaninen jännite liitokseen. Lisäksi pitkillä jänneväleillä tulisi kupariputkistossa olla väliseinän kohdalla lämpöliikettä salliva U-mutka, joka sallii kupariputken lämpö- tai tärähdysliikkeet suuntaan tai toiseen. Täten putkistossa ilmenevät liikkeen rasitukset eivät kohdistuisi liitoksiin.

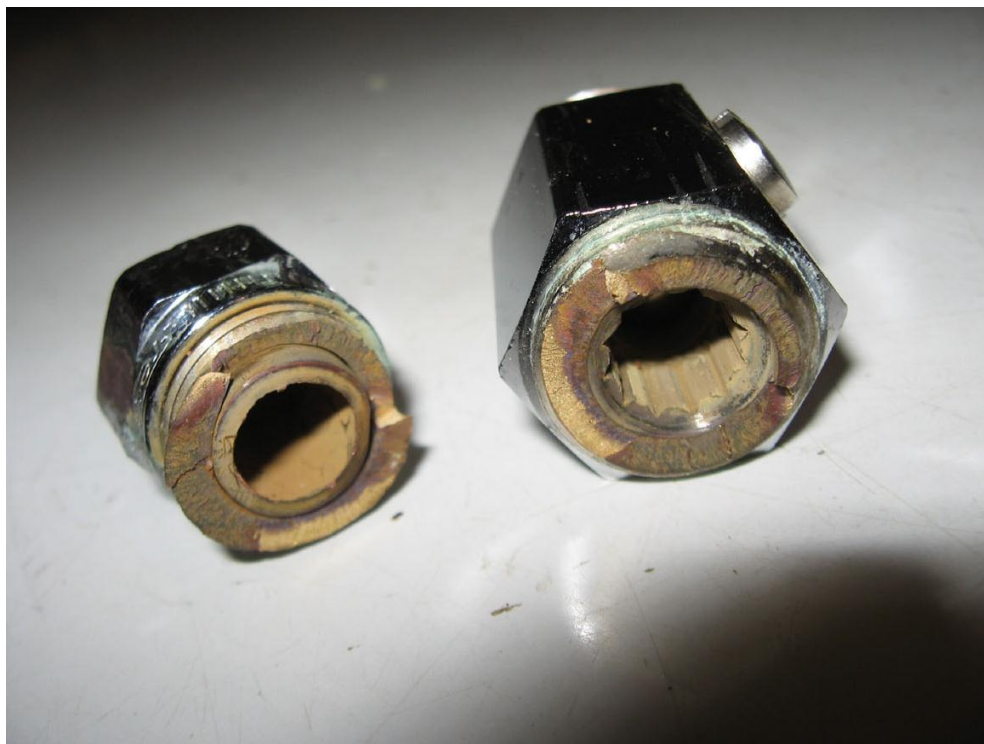
Muutoin putkien liitosvuodoissa oli ollut mekaanisia vaurioita. Kuvassa 11 liitoksen kierreosa oli murtunut. Kierremurtumia voidaan ehkäistä asianmukaisella liitoksen kiristyksellä. Kierremurtumia oli liitosvuodoista kolmasosa, ja nämä vauriot ovat helposti vältettävissä asianmukaisella asennuksella.

Kuva 11. Liitoksen kiertet murtuneet.

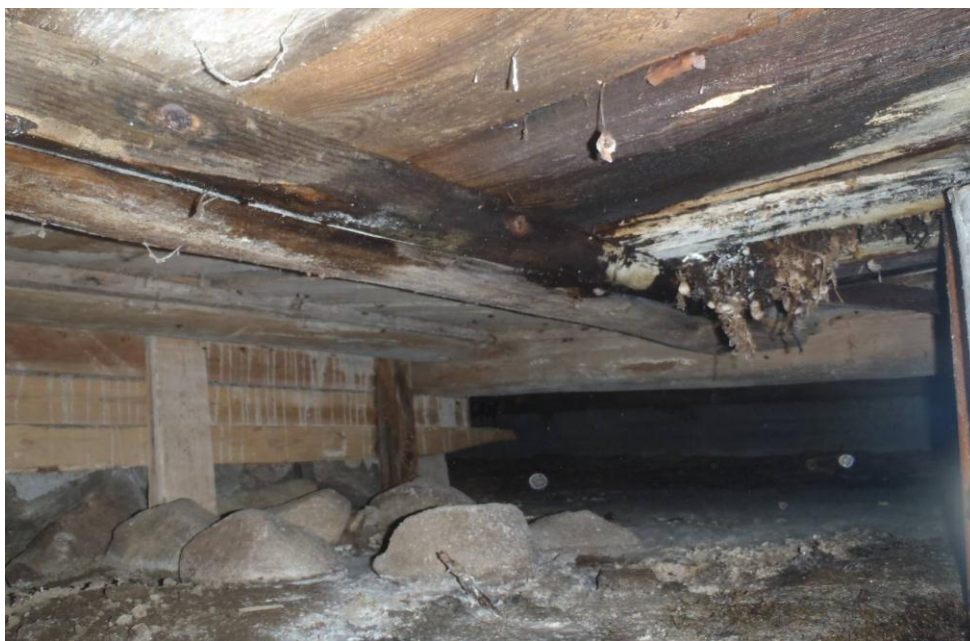
Mikäli astiapesukoneen asennuksessa ei ole otettu kaikkia asioita huomioon, saattaa astiapesukoneen vuoto aiheuttaa mittavat vauriot, kuten kuvasta 12 voidaan havaita. Kyseisessä kohteessa vaurion oli aiheuttanut astiapesukoneen poistoletkun vuoto, joka oli sattunut kaksi vuotta kartoitusta aikaisemmin. Kartoituspyyntö oli tehty hajuhaittojen vuoksi. Kuten kuvasta voidaan havaita, alapohjan kantavat rakenteet ovat mikrobikasvuston peitossa. Raportin laatijan mukaan astiapesukoneen alla oli muovimatto. Maton alustana oli ollut lastulevy, joka on varsin herkkä materiaali kosteudelle. Lastulevyssä oli havaittavissa mikrobikas-

vustoa. Astianpesukoneen vieressä oli käyttöveden lattian läpivienti, josta vedellä oli suora pääsy lattian alapuolisiin puurakenteisiin. Kosteus, lämpö, ravinto ja happi ovat antaneet mikrobikasvustolle mitä suotuisimmat olosuhteet. Kyseiset alapohjarakenteet ovat hyvin alttiita mikrobikasvustolle, mikäli ne joutuvat vedelle alttiiksi. Piittaamattomuudella on aiheutettu kyseisessä kohteessa mittavat alapohjavauriot. Kun vuoto huomataan, tulisi kaikki irtovesi poistaa ja rakenteet kuivattaa välittömästi. Tarvittaessa rakenteita tulee avata siinä määrin, että rakenteet pääsevät kuivumaan.

Kuva 12. Astianpesukoneen vuodon aiheuttamat vauriot alapohjassa.

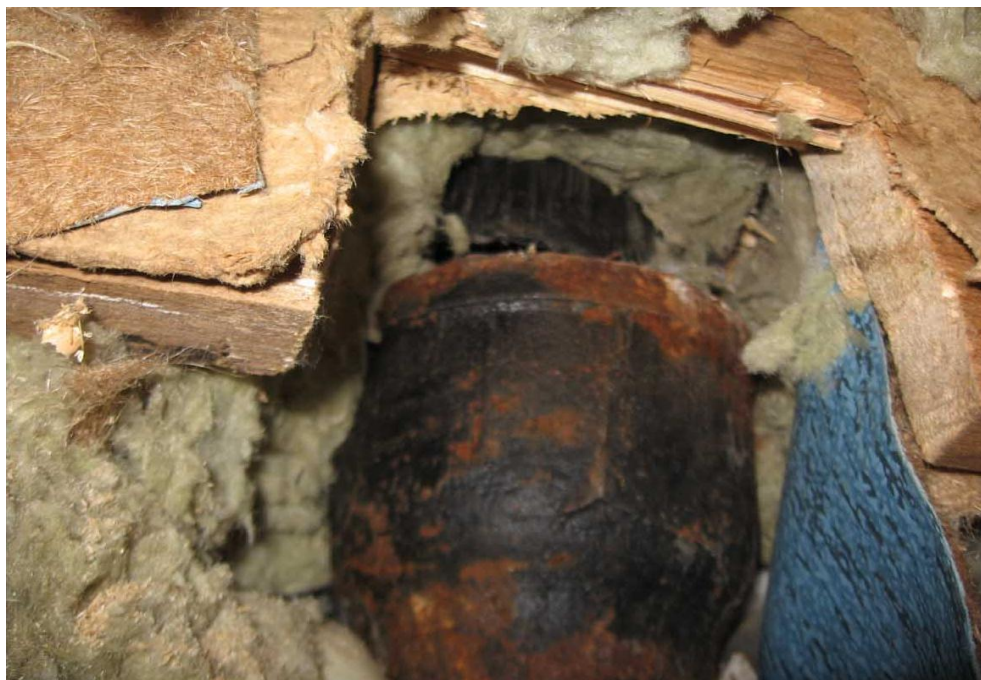
Kolmanneksi suurin vaurion aiheuttaja 50-luvun taloissa olivat lämmitysputket yhdessä viemäriputkien kanssa. Lämmitysputket ja viemäriputket aiheuttivat 12 % vesivahingoista (5 kpl). Viemäriputkien vuodoista kolme oli liitosvuotoja. Yksi liitosvuodoista oli vanhan valurautaviemärin ja uuden muoviviemärin epätiiviin liitoksen aiheuttama vuoto, ja muut liitosvuodot olivat saneeratun viemäristön epätiiviin liitoksen aiheuttamia vuotoja. Kuten kuvasta 13 on havaittavissa, viemärin tuuletusputkessa oli epätiivis liitos, jonka kautta sade-, sulamis- ja kondenssivedet pääsivät suoraan seinärakenteisiin.

Kuva 13. Viemärin tuuletusputken epätiivis liitos.

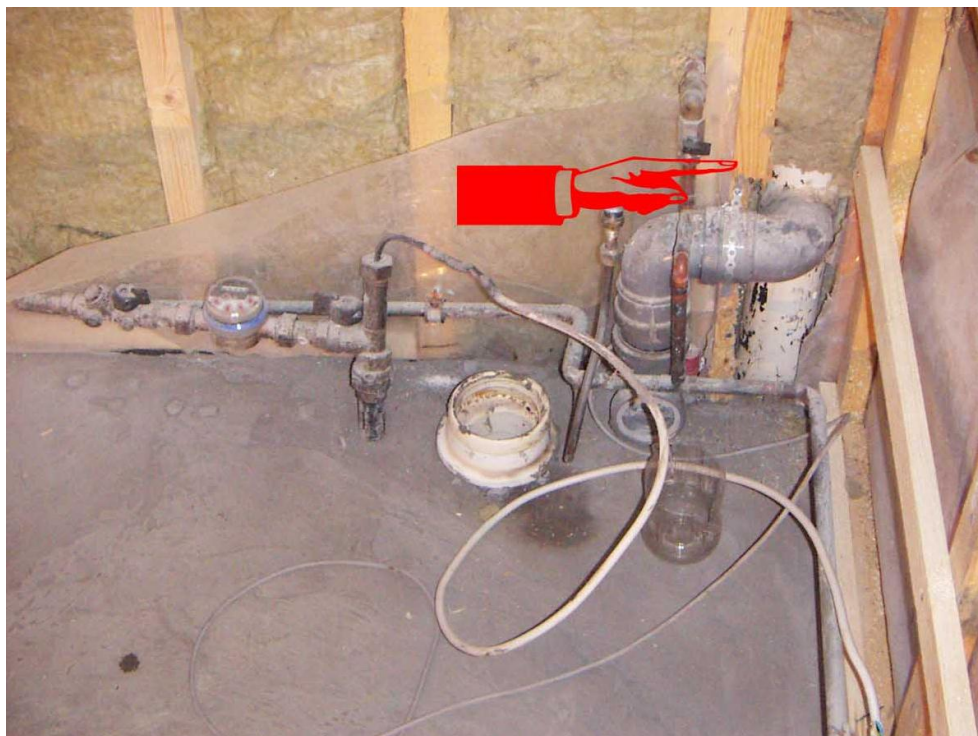
Raportin laatijan mukaan valurautainen viemäriputki oli jo otettu pois käytöstä. Kuten kuvasta 14 voidaan nähdä, vanhaa valurautaviemäriä oli käytetty osana uutta viemärin tuuletuksen pystylinjaa, mikä on mahdollistanut vesien pääsyn sekä uuteen että vanhaan viemärijärjestelmään. Raportin laatijan mukaan vanha viemäriputki päättyi talon alle. Viemärin tuuletusputkessa valuu vesiä ja kuvan 13 kaltaiset liitokset mahdollistavat veden pääsyn rakenteisiin. Viemärin saneerauksessa tulee uusia koko linjasto viemärin tuuletuksineen, sillä rautaputken ja muoviputken liitoksen vedenpitävyyttä ei voida taata, olipa kyseessä viemärintuuletus tai vaakaviemäri.

Kuva 14. Viemärin tuuletuksen sekä uusi että vanha pystylinja vierekkäin.

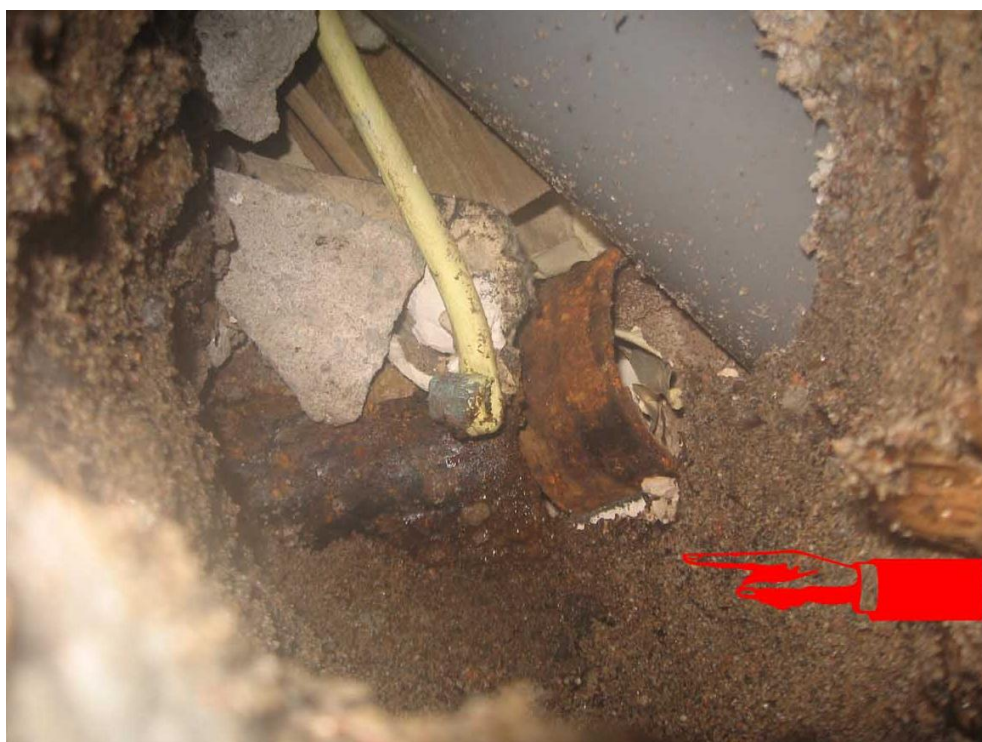
oli purkautunut kellarin välipohjaan päättyvästä valurautaviemäristä välipohjarakenteisiin. Kuvassa 15 on havainnollistettu kellarin avattu välipohja, johon vanha valurautaviemäri päättyy. Aina ei ole tarpeen purkaa rakenteita, jotta vanhat putket saataisiin poistettua. Vanhassa viemäriässä ei saa enää saneerauksen jälkeen kulkea viemärivettä suuntaan eikä toiseen, vaan putket tulee tulpata laskupäästään saostuskaivosta.

Kuva 15. Välipohjassa tulvinut valurautaviemäri.

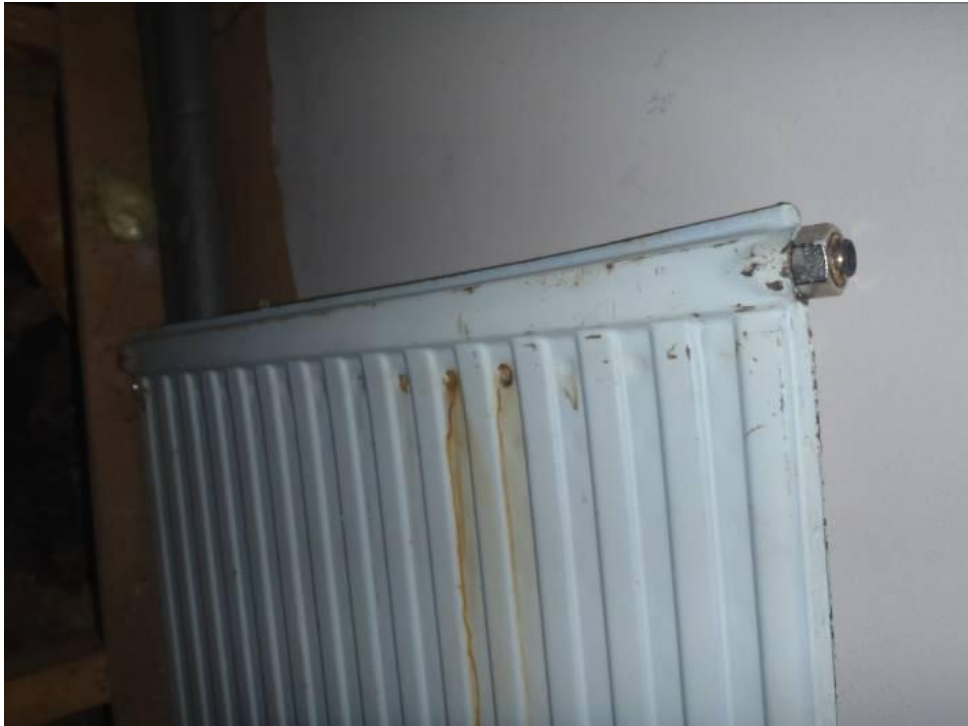
Lämmityspatterin vuodosta ei raportin perusteella voida tehdä selviä johtopäätöksiä patterin vaurioitumisen syistä. Patteri ei ollut käytössä kartoitusta tehtäessä. Kuten kuvasta 16 voidaan havaita, patteri oli turvonnut yläosastaan. Patteri oli ilmeisesti jäätynyt, minkä seurauksena se oli vaurioitunut pistehitsauksen kohdalta. Lämmityspiirin vesi oli päässyt purkautumaan vauriokohdasta. Lämmityspiirin vähäisen veden vuoksi vesivuoto ei aiheuttanut kohdessa mittavia vahinkoja.

Kuva 16. Lämmityspatteri vaurioitunut yläosastaan.

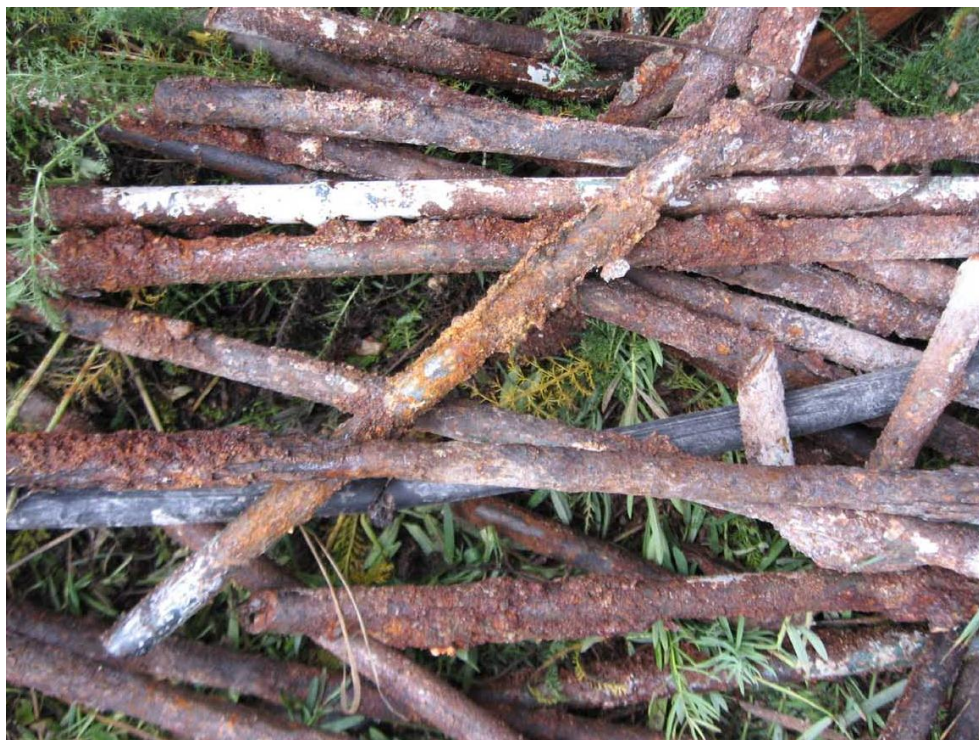
Kuten kuvasta 17 voidaan havaita, kuparipukisto oli todella pahoin vaurioitunut. Kellaritilassa sijaitsevassa pesuhuoneessa oli lattialämmitys. Kuparipukiston tekninen käyttöikä kyseisissä olosuhteissa on 20–40 vuotta [19, s. 16]. Kyseisessä kohteessa kuparipukiston ikä oli 35 vuotta, ja sen käyttöikä oli tullut tiensä päähän jo aikaa sitten. Purkutyön yhteydessä havaittiin kuparipukiston ruostuneen ulkopinnasta niin pahoin, että vuotopaikkoja oli useampia.

Kuva 17. Ruostuneet lattialämmityspotket.

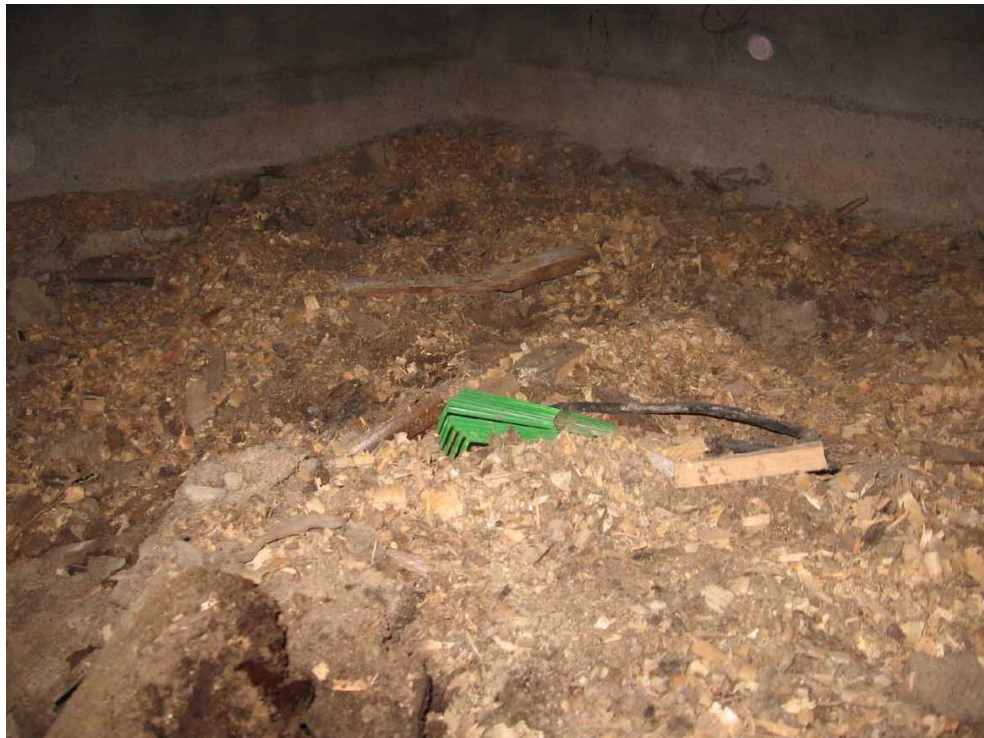
mikään ei viitannut yläpuolelta tulevaan kosteuteen, raportin laatija oli tullut siihen lopputulokseen, että alapohjan tuulettumattomuuden ja huonon sadevedenpoistojärjestelmän vuoksi tuulettuvan alapohjatilan kosteus oli suuri. Kosteus oli tiivistynyt rakenteisiin, mistä oli seurannut orgaanisen jätteen maatumista ja osan alapohjarakenteiden vaurioitumista. Kuten kuvasta 18 voidaan havaita, alapohja oli kauttaaltaan orgaanisen jätteen peitossa, mistä oli aiheutunut alapohjatilaan maatumisen myötä maakellarin haju. Talon alipaineen vuoksi tuulettuvan alapohjatilan maakellarin haju oli päässyt epätiividen rakenteiden kautta sisäilmaan.

Kuva 18. Tuulettuva alapohjatila orgaanisen jätteen peitossa.

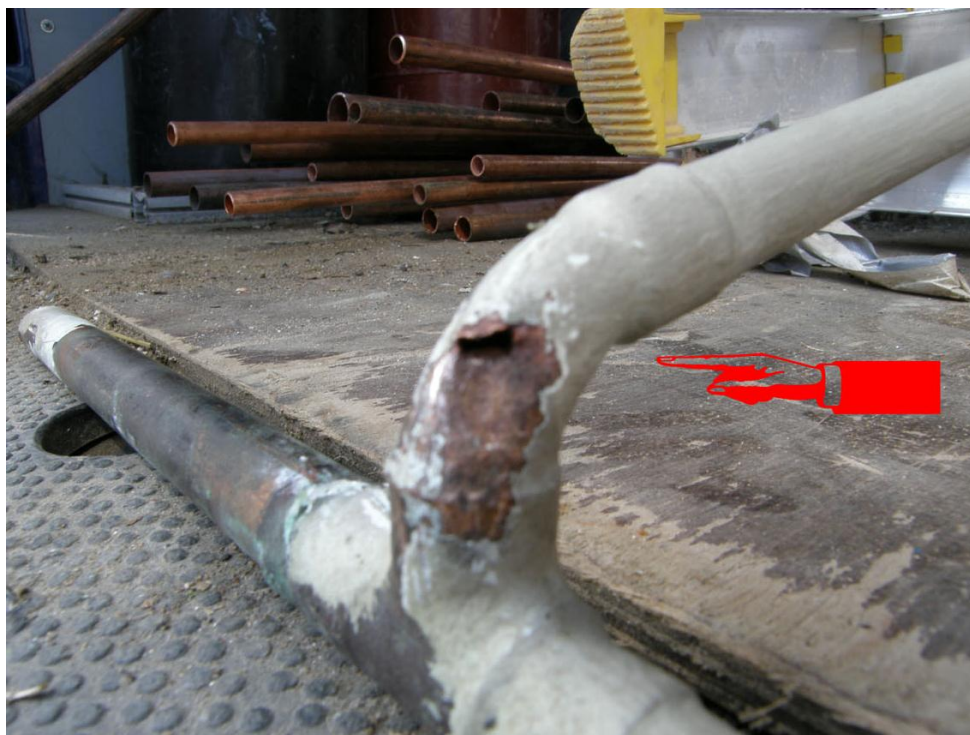
Kuva 20. Kupariputkiston vuotokohta mutkassa.

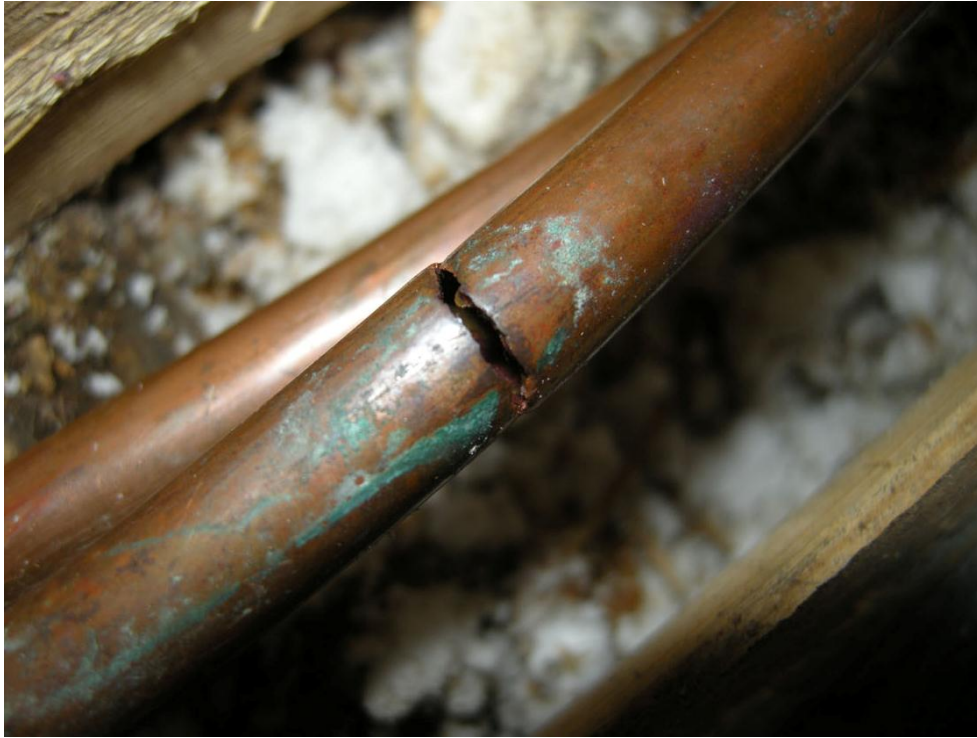
voi havaita hanaa käytettäessä paineen alenemisena. Vesi jäätyy paikallisesti putken sisäpintaan, mistä jään laajenemisen vuoksi putki halkeaa. Putken vaurion syynä voi olla myös putkeen kohdistunut mekaaninen vaurio.

Kuva 21. Kupariputki oli haljennut keittiön lattian alla.

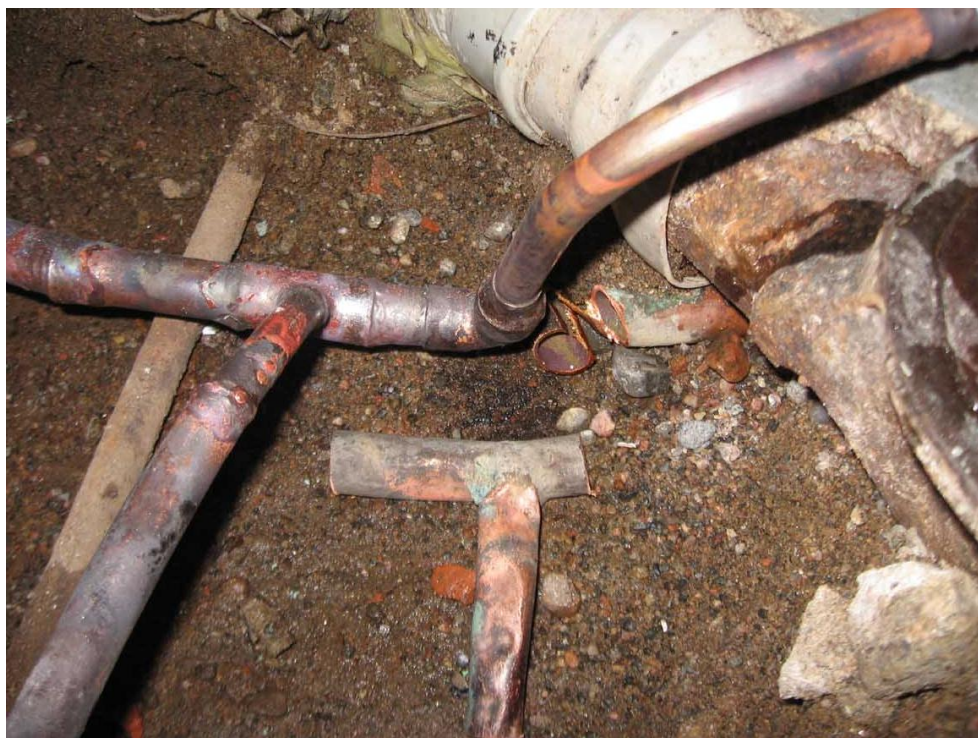
Kuva 22. Hitsattu kupariputken T-liitos, joka oli vuotanut.

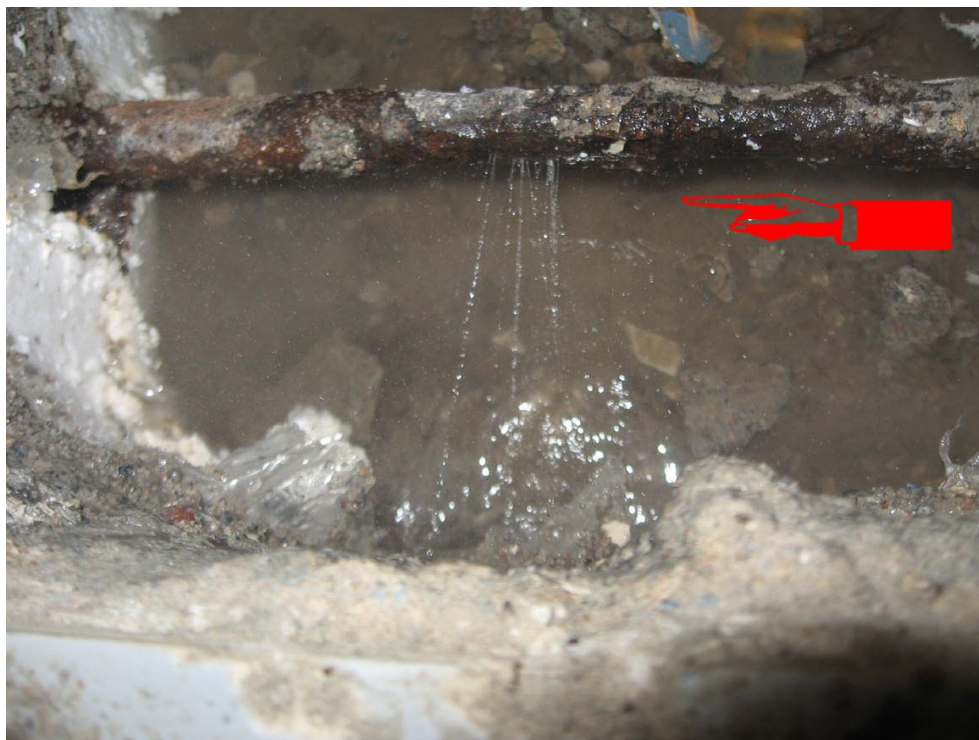
Ensimmäisessä lattialämmitysvuotokohteessa olivat muoviset lämmitysputket ja toisessa kupariset. Kuvassa 23 on havainnollistettu kuparilattialämmitysputken vuotokohta. Kuten kuvasta voi havaita, putket ovat kauttaaltaan ruostuneet todella huonokuntoisiksi. Vuotopaikkoja oli useita. Asukas oli havainnut lämmitysverkoston paineen laskevan tunnin aikana 1 bar:sta 0,4 bariin, ja vuorokaudessa verkoston paine hävisi kokonaan. Vuoto oli ollut runsasta. Kupariin kohdistuva ulkopuolisen kosteuden tuotto oli ollut runsasta, koska putkisto oli päässyt niin huonoon kuntoon. Vauriotyyppistä voi päätellä, että maaperästä on noussut kosteutta, tai pesuhuoneen vedeneristys on ollut puutteellinen, tai sitä ei ole ollut lainkaan. Vuotokohta sijaitsi hyvin lähellä lattiakaivoa, mikä viittaisi siihen, että lattiakaivo on ollut epätiivis, tai lattiakaivon läpiviennit ovat olleet epätiivitä. Näistä epätiiviyshkohdista suihkun käyttövedet ovat mahdollisesti päässeet kulkeutumaan kapillaarisesti laatoituksen alle pitäen lattiakaivon ympäristöä jatkuvasti kosteana. Muovisessa lattialämmitysputkessa ilmennyt vuoto voi olla aiheutunut monestakin syystä, mitä ei raportin perusteella voitu tulkita. Lattialämmitysputkisto tehdään nykyisin yleensä muoviputkesta, joka kestää kosteuden aiheuttamat rasitukset paremmin kuin kupari.

Kuva 23. Lattialämmitysputkessa vuoto.

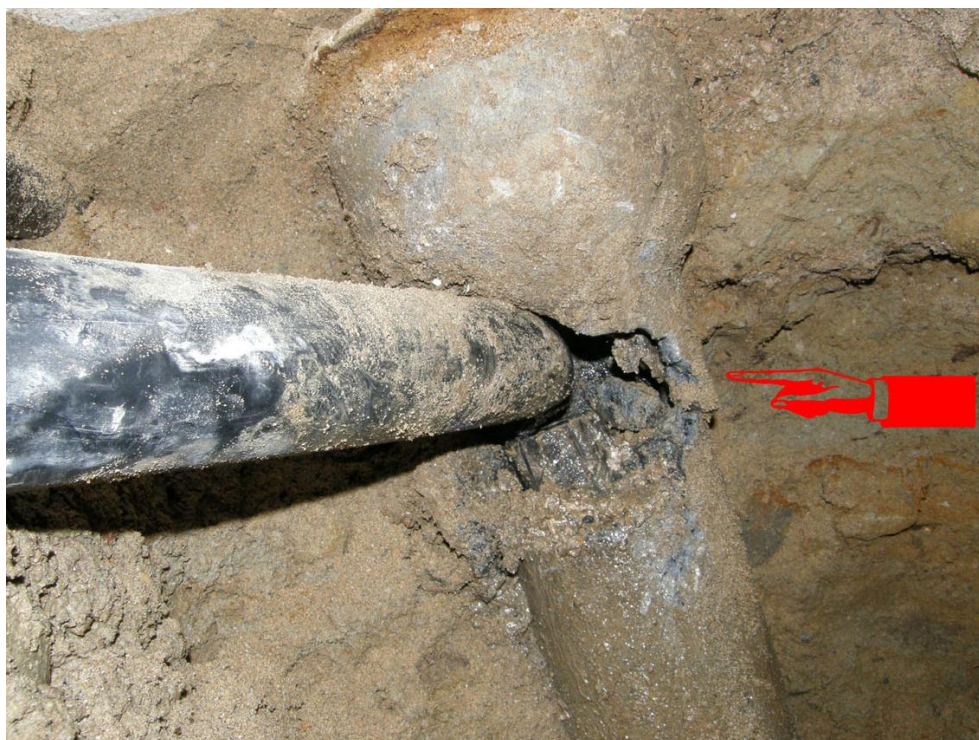
Viemäriputkiston vuotoja ilmeni kahdessa kohteessa, joihin oli uusittu muoviviemäriputket. Yhdessä kohteessa putken liitos oli hyvin epämääräinen, sillä siinä ei ollut erillistä mutkakappaletta. Viemäriputki oli jatkettu vanhan viemäriputken sisällä olevaan pystyviemäriin ilman erillistä mutkakappaletta, kuten kuvasta 24 voidaan havaita. Jätevesi ikään kuin putoaa vaakaviemäristä pystyviemäriin. Tästä aiheutuu jo mahdollisesti hajuhaittoja, mutta myös lika ja hiekka pääsevät tukkimaan viemäriputken, kuten kyseisessä kohteessa oli käynyt. Kyseessä saattaa olla inhimillinen unohdus tai muu vastaava laiminlyönti, sillä erillistä mutkakappaletta ei ollut asennettu kyseiseen liitokseen saneerausvaiheessa. Liitoksen epätiiveys olisi huomattu asennusvaiheessa putkiston koeponnistuksella, mutta ilmeisesti putkistoon ei kyseistä testiä ollut tehty. Lisäksi viemärisaneerauksen valvonta muutoinkin tulisi olla tehokasta, jotta vastaavilta vaurioilta vältyttäisiin.

Kuva 24. Viemäriputkiston epämääräinen liitoskohta.

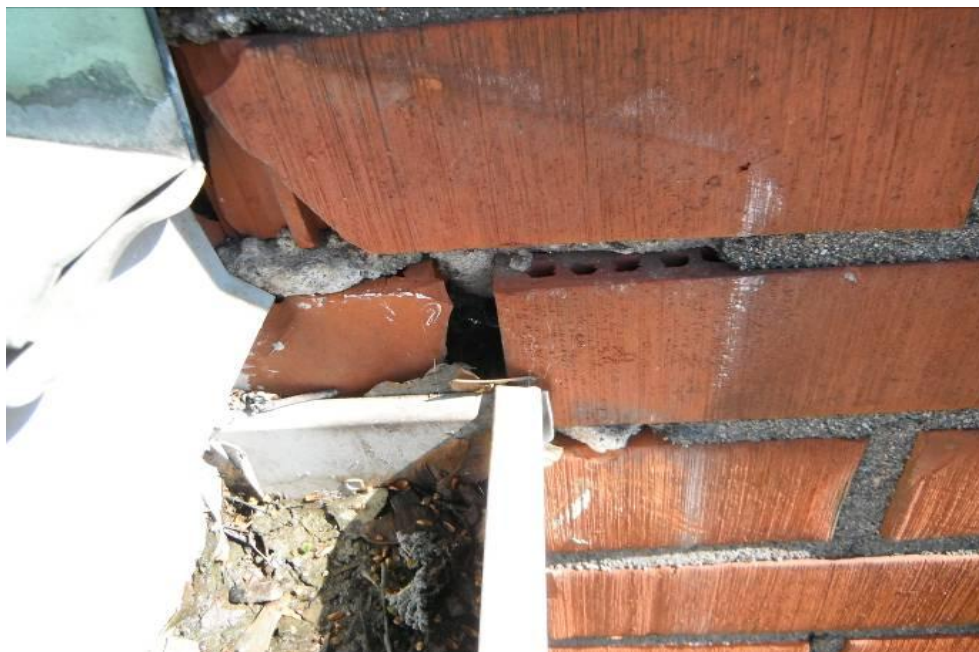
Kuvassa 25 on havainnollistettu ulkoseinärakenteen vaurion aiheuttaja. Rännikourun epäpuhtauksien vuoksi sadevesi ei ollut päässyt tyhjenemään syöksytorveen, vaan vesi oli tulvinut yli vauriokohteen päätyseinää vasten. Ennaltaehkäisyyn kannalta vuosittainen rännikourujen tyhjennys ja puhdistus on suotavaa tehdä, sillä kyseisellä huoltotoimenpiteellä vaurio olisi ollut estettävissä. Kuten kuvasta 25 voidaan havaita, rännikourun päästä puuttuu myös suo-japelti, joka olisi estänyt tulvivan veden pääsyn suoraan tiiliseinään. Kuvasta voidaan päätellä, että vaurio on ollut pitkäaikainen, sillä vesi on tulvinut ja jäätyessään rapauttanut tiiltä ja tiilen saumauksia. Rapautuma oli vaurioittanut saumaukset sellaisiksi, että vedellä oli suora pääsy ulkoseinärakenteisiin.

Kuva 25. Ketjutalon vuotokohta.

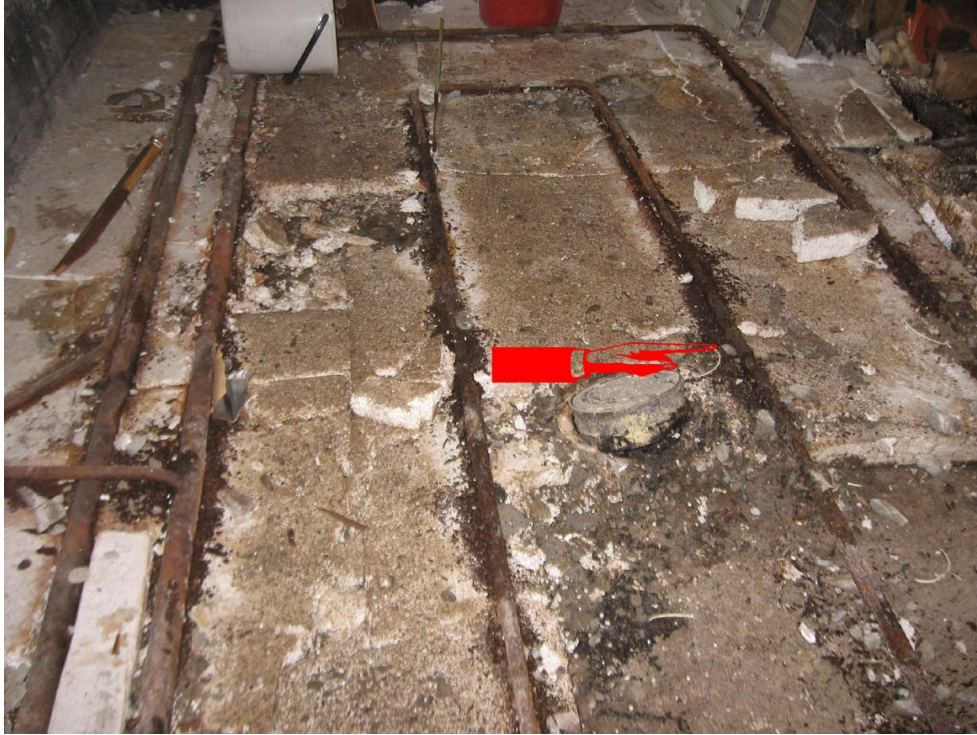
Lattialämmitysputkistoista kolme oli tehty kupariputkesta ja yksi rautaputkesta, eikä niiden uusimisesta ollut raporteissa mainintaa. Kolmessa kohteessa vauriokohta oli lattiakaivon vieressä. Kuvassa 28 on rautaputkesta tehty lattialämmitys, jossa vuotokohta sijaitsi lattiakaivon vieressä. Lattiakaivon vieressä sijaitsevat lattialämmitysputkivuodot indikoivat lattiakaivon epätiiveydestä. Lattiakaivon epätiiveyden kautta suihkun käyttövesi pääsee kapillaarisesti kulkemaan betonilaattaan kastellen lattiakaivon ympäristön. Tästä seurauksena on yleensä lattialämmitysputkiston korroosiovaurio, joka kehittyy lopulta vesivahingoksi. Lattialämmitysputket tehdään nykyisin muoviputkesta, sillä se kestää paremmin kosteuden aiheuttamat rasitukset. Ennaltaehkäisyn kannalta putken materiaali ja lattiakaivon tiiviys ovat tärkeitä tekijöitä lämmitysputken pidempiaikaiselle toimivuudelle.

Kuva 28. Lattialämmitysputkistossa vuoto lattiaikaivon vieressä.

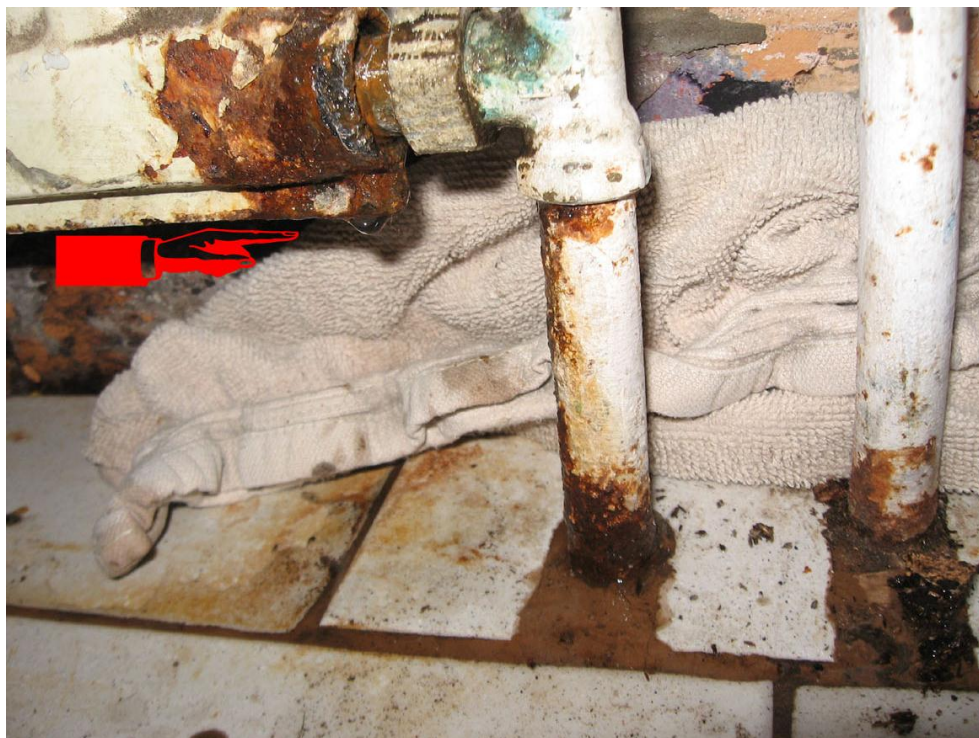
Liitosvaurioista yhdessä kohteessa oli ruosteen vaurioittama liitosvuoto, ja toisessa kohteessa vuoto oli raportin laatijan mukaan aiheutunut liitoksen löystymisestä. Kuvassa 29 on patterin liitosvuodon kohta, jossa ruostuminen on edennyt varsin pitkälle. Kyseisessä kohteessa lämmitysputket olivat ruostuneet myös lattian läpiviennin kohdalta. Lämmitysverkoston paineen häviön syy tulisi selvittää mahdollisimman nopeasti ja kartoittaa vuotopaikka. Kuvan 29 kaltaiset liitosvuodot aiheuttavat verkoston painehäviöitä, jolloin epätiiviseen liitokseen tulisi tehdä välittömästi korjaustoimenpiteitä, jotta vuoto ei ehtisi vaurioittaa seinä- ja lattiarakenteita.

Kuva 29. Lämmityspatterin liitosvuoto.

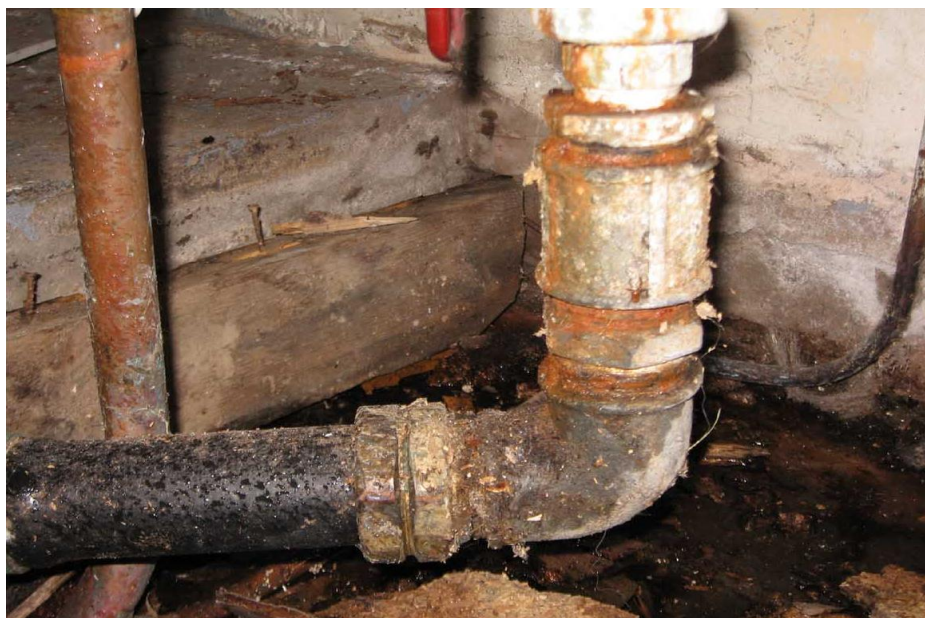
Kuudesta liitosvuodosta kaksi oli tonttiputken liitoksessa, yksi astianpesukoneen tuloputken liitoksessa, yksi WC-istuimen tuloputken liitoksessa, yksi juotosliitoksessa ja yksi galvanoidun rautaputken liitoksessa. Kuvassa 30 on havainnollistettu tonttiputken liitos, joka oli vuotanut aiheuttaen laajat vahingot lattia- ja seinärakenteisiin.

Kuva 30. Vuotanut tonttiputkiliitos.

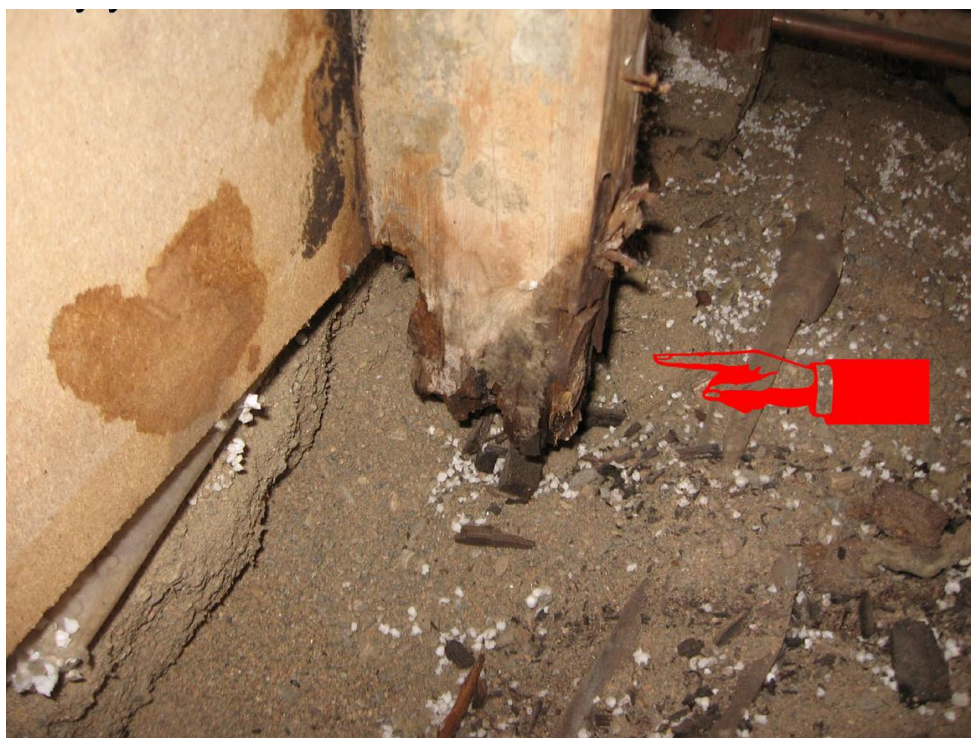
Seitsemästä rakenteessa ilmenneestä ongelmasta neljässä oli seinien alaosissa ilmenneitä ongelmia. Raporttien laatijoiden mukaan vaurioihin ei ollut yksiselitteisiä syitä. Kolmessa kohteessa ongelmia ilmeni ulkoseinissä ja yhdessä kohteessa pesuhuoneen väliseinissä. Kuvassa 31 on havainnollistettu vaatehuoneen ulkoseinän runkotoipan lahovaurio. Kyseisen vaurion vieressä sijaitsi lattiakaivo, jonka päällä oli todennäköisesti sijainnut lämminvesivaraaja. Lattiakaivon korokerengas oli hieman vaurioitunut, minkä vuoksi vesi oli päässyt kulkeutumaan kapillaarisesti betonilaatassa ulkoseinälle. Lattiakaivon sijainnin vuoksi veden kulku lattiakaivon ei todennäköisesti ole ollut suurta.

Kuva 31. Ulkoseinän runkotoipppa lahonnut.

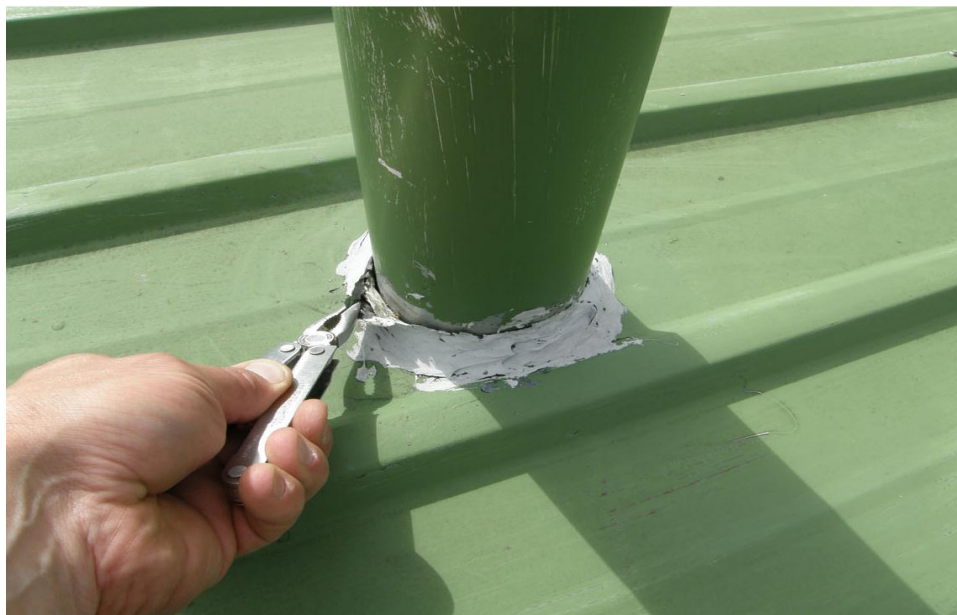
Viidestä vesikaton vuodosta neljä oli vesikaton läpiviennin epätiiveydestä johtuvia vesivahinkoja ja yksi oli kattoikkunan vuodosta johtuva. Kuvassa 32 on viemärin tuuletusputken epätiivis läpivienti. Kuten kuvasta voidaan havaita, läpivienti oli tiivistetty todennäköisesti silikonilla, ja se oli pettänyt.

Kuva 32. Viemärin tuuletusputken läpivienti oli pettänyt.

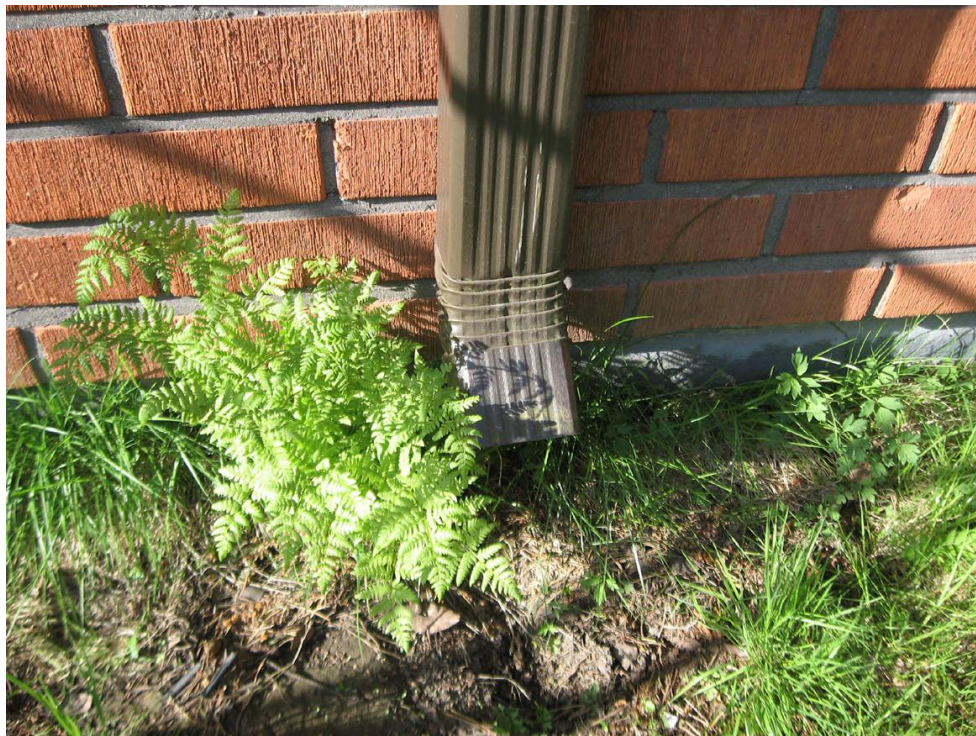
Raportin laatijan mukaan alasidepuun alla ei ollut kapillaarikatkoa, mikä on mahdollistanut kosteuden pääsyn puuainekseen. Kohteessa alasidepuut olivat pahoin lahonneet. Ulkoseinärakenteeseen kohdistui voimakas ulkopuolinen kosteusrasitus, mikä on johtanut ulkoseinien alaosien lahoamiseen. Kyseisessä kohteessa on ajankohtaista suorittaa perusteellinen rakennuksen vierustan remontointi ja valesokkelirakenteen ”kengittäminen”.

Kuva 33. Sokkelin vierustalla useita puutteita.

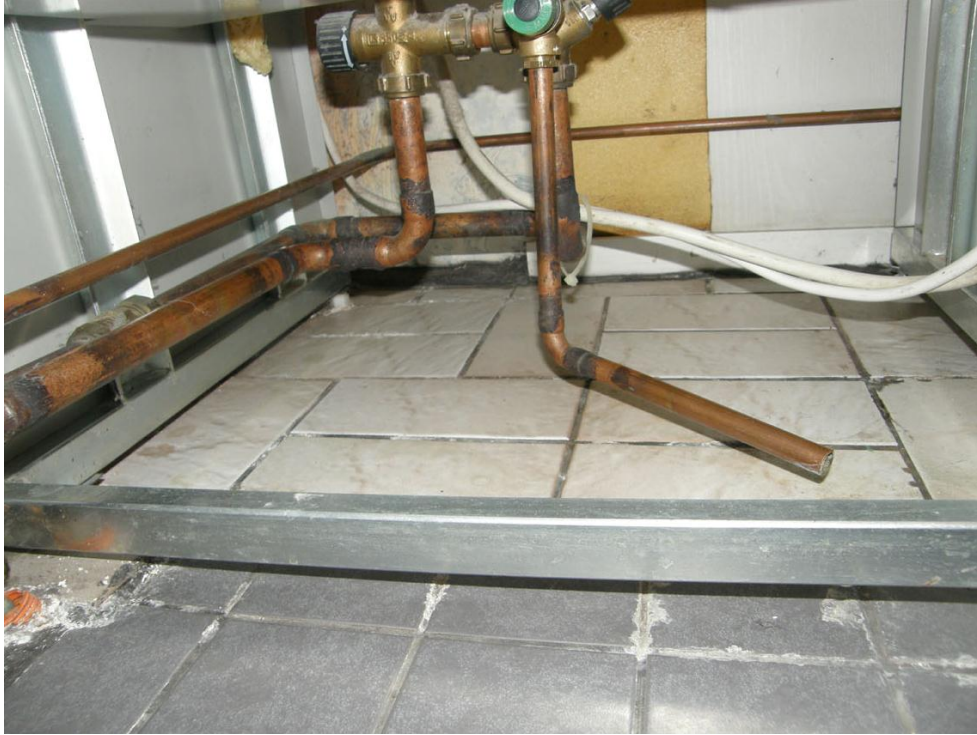
Lämminvesivaraajien vuodoista yksi vuoti varoventtiilistä, ja muutoin varaajat olivat rikkoon-
tuneet. Kuvassa 35 on lämminvesivaraajan poistoletku, joka päättyi varaajan alle eikä lattia-
kaivoon. Kuten kuvasta voidaan havaita, varaajan alla oli alkuperäinen laatoitus, jonka alla ei
ollut vedeneristystä. Kyseinen varoventtiili oli vuotanut useiden viikkojen ajan varaajan alle.
Vuotovesi oli päässyt kulkeutumaan laatan saumojen kautta betonilaattaan, josta kosteus oli
kulkeutunut kapillaarisesti aina varaajan takana olevaan seinustaan. Kosteus oli vaurioittanut
seinän alaohjauspuuta ja runkorakenteita.

Kuva 35. Lämminvesivaraajan varoventtiili oli vuotanut lattialle useiden viikkojen ajan.

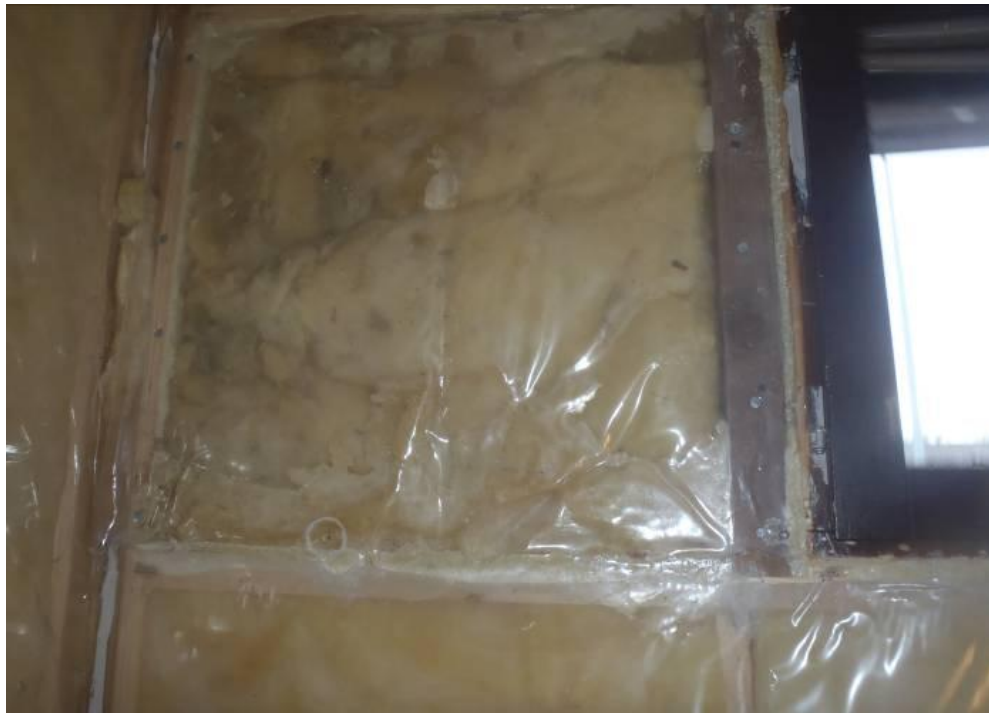
toja. Kohteissa oli havaittu epätiiveyksiä joko höyrynsulussa tai seinän ovi- ja ikkunaläpivienneissä. Kuvan 36 ikkuna-aukkoa oli pienennetty. Aukon paikkauksessa mineraalivilla oli epätiivisti runkotalppien välissä, mistä ulkoseinärakenteeseen oli aiheutunut kylmäsilta. Aukon kohdalle oli teipattu höyrynsulkumuovi, joka oli epätiivis. Huoneilman kosteus oli päässyt kulkeutumaan konvektion vuoksi levyn ulkopintaan, johon kosteus oli tiivistynyt kylmäsilan vuoksi. Tiivistynyt kosteus oli aiheuttanut mikrobikasvustoa lastulevyyn, minkä vuoksi hajuhaitat olivat kulkeutuneet sisäilmaan saakka.

Kuva 36. Ulkoseinän epätiivis seinärakenne.

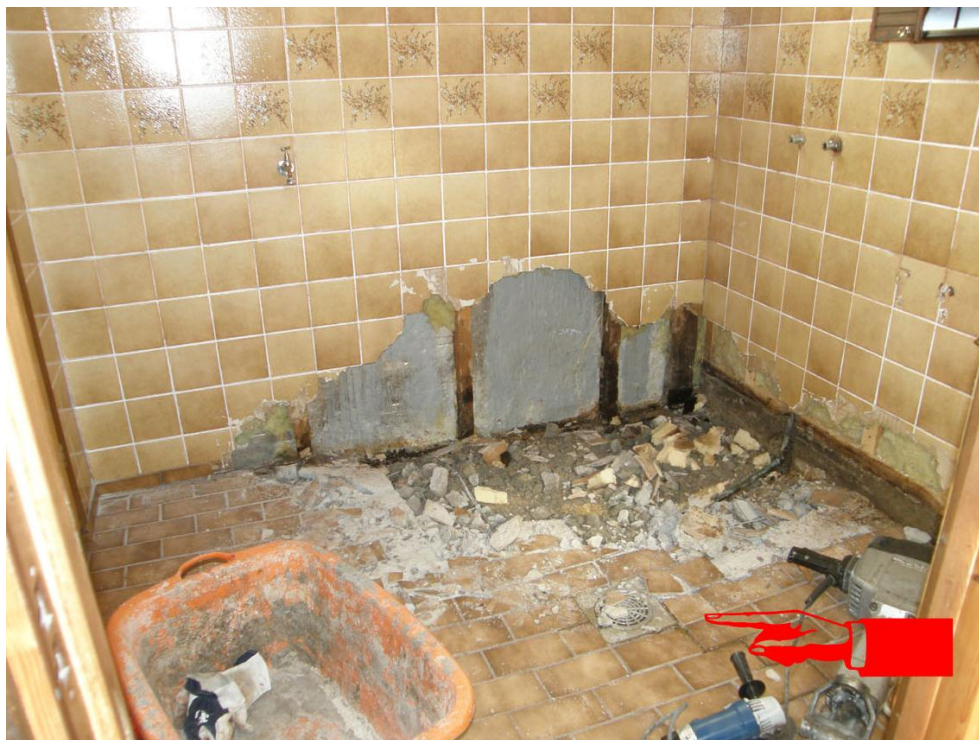
Kuva 37. Väliseinät ovat vaurioituneet alaosastaan.

Asennusvaiheessa tulisi kiinnittää erityistä huomiota pesuhuoneen lattian läpivienteihin. Turhia lattian läpivientejä tulee välttää, sillä mitä enemmän läpivientejä on, sitä enemmän pesuhuoneessa on vuotoriskipaikkoja. Lattiakaivo on pesuhuoneessa välttämätön lattian läpivienti. Lattiakaivon läpiviennit ovat niille tarkoitetuissa ”oksakohdissa”. Lattiakaivon läpivientejä joudutaan tekemään, jos esimerkiksi saunassa on hajulukoton kuivakaivo. Saunan kuivakaivolta viemäriveresi johdetaan betonilaatan sisällä viemäriputkea pitkin pesuhuoneen lattiakaivoon. Asennusvaiheessa tulisi kiinnittää huomiota pesuhuoneen lattiakaivon hajulukossa seisovan veden pinnan korkoon. Lattiakaivon läpiviennit olisi hyvä sijoittaa hajulukossa seisovan veden yläpuolelle, sillä lattiakaivon läpiviennit ovat riskipaikkoja ja tällä tavalla minimoidaan riskit. Lattiakaivon läpivientiin on myös kehitetty erillisiä läpivientilaippoja, joilla pyritään varmistamaan lattiakaivon läpiviennin tiiveys.
