Vesivahingot 1950–90-luvulla valmistuneissa omakoti- ja rivitaloissa

Insinöörityö
Kajaanin ammattikorkeakoulu
Tekniikan ja liikenteen ala
Rakennustekniikan koulutusohjelma
Kevät 2013

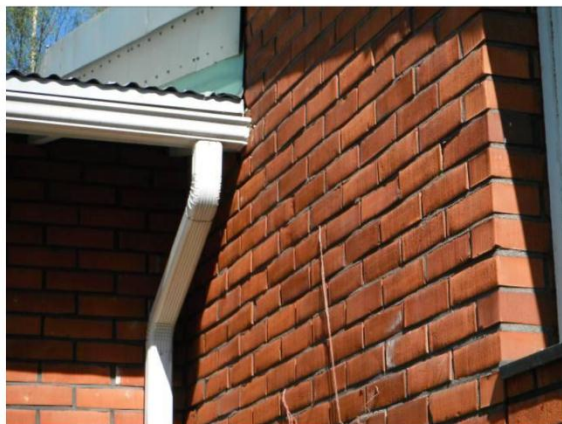
Naapurin tukkeutuneesta rännikourusta oli valunut vesi huoneiston seinän väliin.

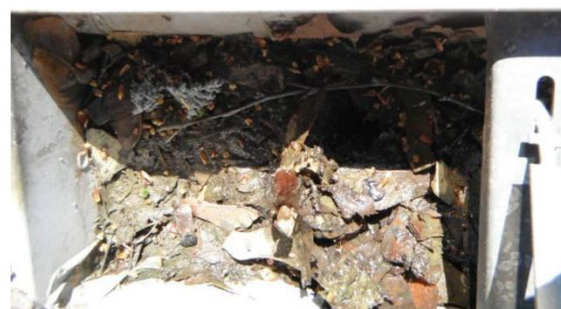
Rännikourun syöksytorvi oli tukossa, eikä rännikourun tyhjentäminen ollut mahdollista.

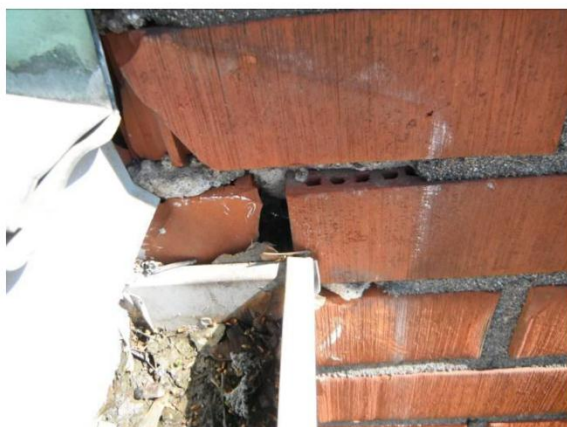
Tiiliseinän rapautuneen saumauksen kautta kosteus oli päässyt seinän väliin.

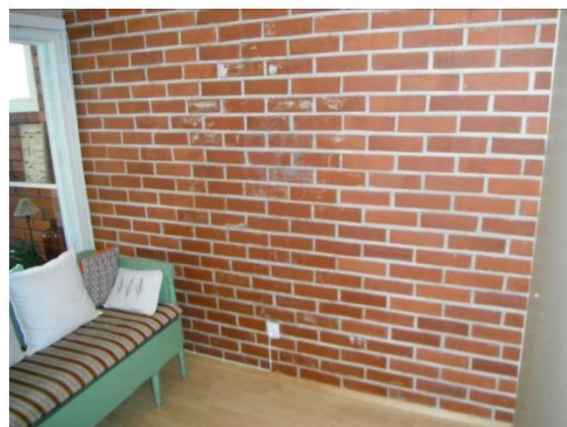
Pukuhuoneen seinässä havaittiin kohonneita kosteusarvoja ja mikrobikasvustoa

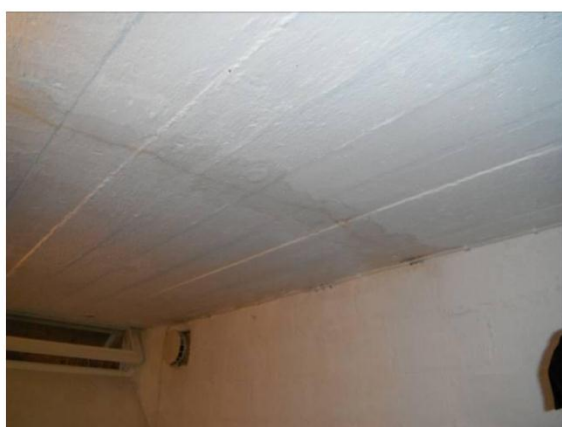
Kellarin katossa havaittiin vuotojälkiä ja kohonneita kosteusarvoja.

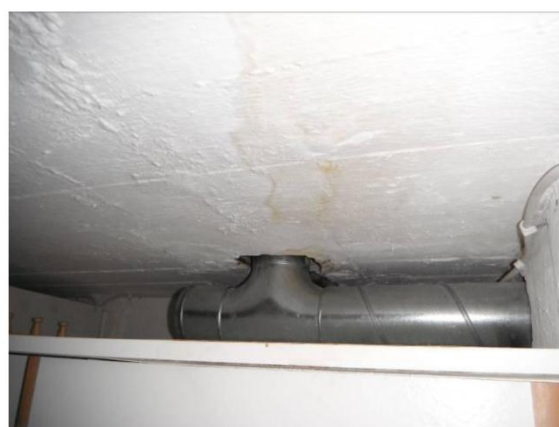
Pesuhuoneen kohdalla kellarin katossa havaittiin kohonneita kosteusarvoja läpivientien

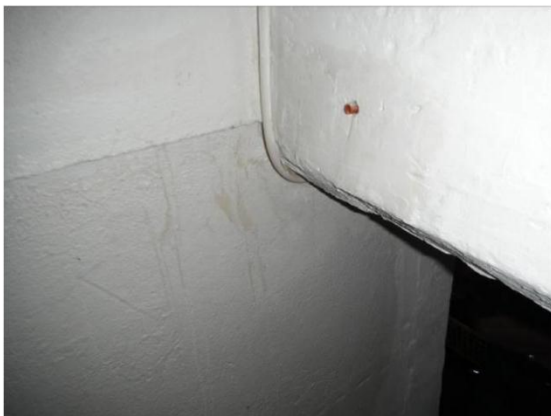
Saunan kohdalla kellarin katossa havaittiin kohonnetta kosteusarvoja läpivientien kohdalla.

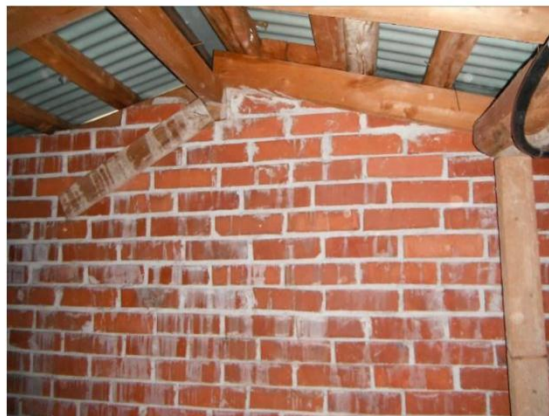
Yläpohja tarkastettiin silmämääräisesti eikä vaurioon viittaavia jälkiä tai kohonnetta kosteusarvoja havaittu.
