Opinnäytetyö (AMK)

PESULAN KUNTOARVIO JA PERUSTUSTEN KOSTEUSVAURIOIDEN EHKÄISY

CONDITION ASSESSMENT OF LAUNDRY AND PREVENTION OF MOISTURE PROBLEMS IN FOUNDATION

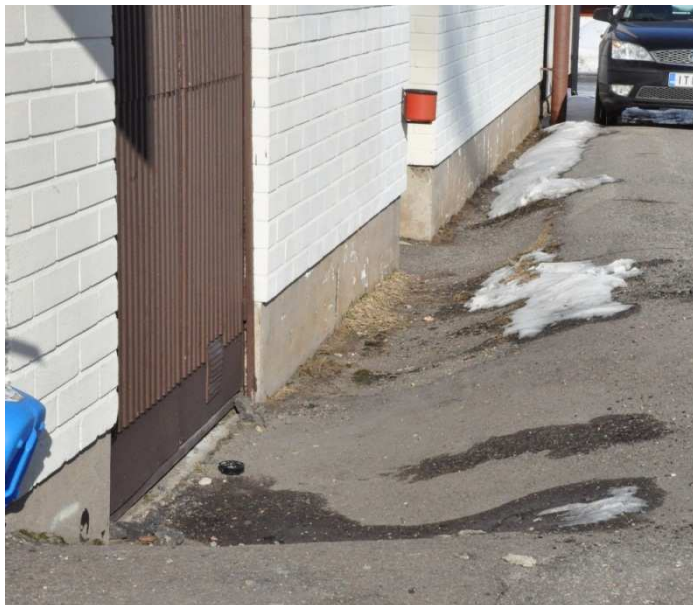
Suuren lumimäärän vuoksi aluerakenteita ei päästy tutkimaan. Reitti pysäköinti-paikalta ulko-ovelle sekä pohjois- että länsipuolella havaittiin kuitenkin olevan erittäin liukas. Pesularakennuksen pihapiiri on lähes kauttaaltaan asfalttipäällysteinen, ja pihalla on rakennuksen itäisivulla jyrkkä vietto kohti rakennusta (kuva 2). Tämä vieton vuoksi yksi sisäänkäynti on vaikeasti saavutettavissa ja talvella erityisen vaarallinen liukkauden vuoksi. Vietto aiheuttaa lisäksi rakennukselle kosteusrasitetta, kun pinnoitetulla pihalla vedet valuvat aina kohti rakennuksen seinää.

Kuva 2. Itäisellä seinustalla on jyrkkä vietto kohti rakennuksen seinää.

RIL (2011) määrittää kosteudenhallinnan kannalta yhdeksi kriittiseksi tekniseksi laatutekijäksi piha-alueen vedenpoiston sekä sen, ettei kasvillisuus saisi rasittaa rakennusta turhaan. Muun muassa maanpinta tulee olla muotoiltu siten, että sadevesi valuu rakennuksesta pois päin ja kallistuksen tulee olla vähintään 1:20 (RIL 250-2011, 22, 52).

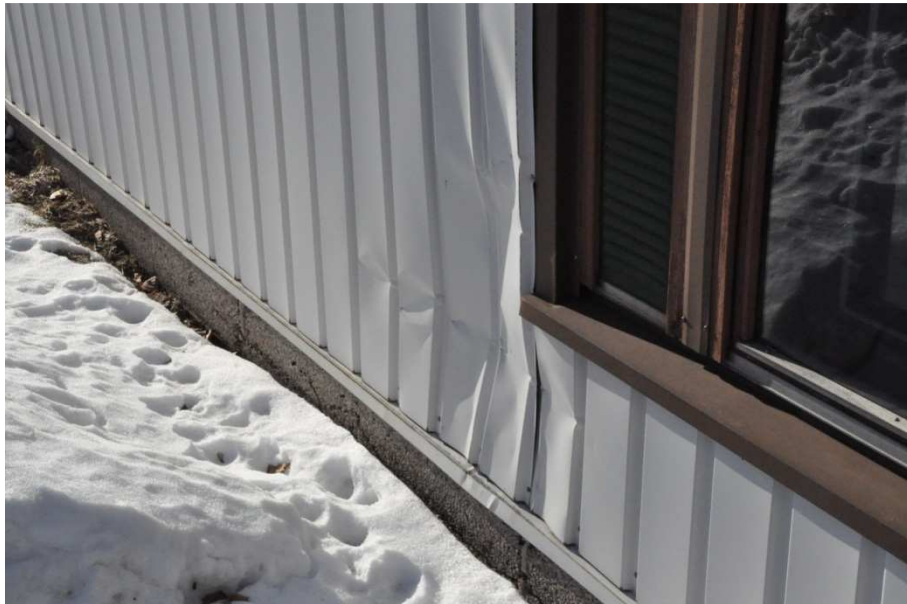
Ulkoapäin katsottuna peltinen ja kalkkihiekkatiilinen julkisivu on pinnoiltaan pääasiassa kohtalaisessa kunnossa. Länsiseinällä osa ikkunan ylityksen tiilistä on putoamassa ja seinällä myös joissakin tiilissä ja saumoissa näkyy halkeilua. Lisäksi itäseinällä näkyy iskun jälki, joka on aiheuttanut seinälevyjen halkeamisen myös sisäpuolella. Iskujäljen alapuolella sokkelin harkossa on murtumaa (kuva 3).

Kuva 3. Seinään on tullut isku, joka on aiheuttanut myös sisäpuolelle levyn halkeamisen.

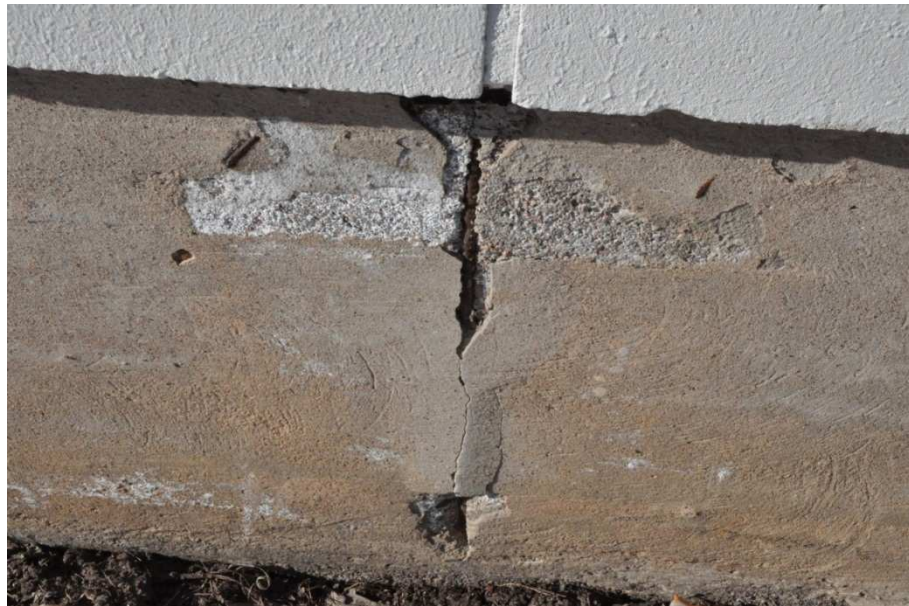
Sokkeli on koko rakennuksen ympärillä osittain rapautunut, ja korrosoituneet raudoitukset ovat paikoin pinnassa näkyvissä, kuten kuvassa 4.

Kuva 4. Rakennuksen sokkelissa on useassa paikassa rapautumaa ja raudat näkyvät pinnassa. Kuva itseinustalta.

Terästen ruostuminen on syytä betonin pH:n neutralisoitumisesta eli karbonatisoitumisesta: betonin kalsiumkarbonaatti reagoi ilman hiilidioksidin kanssa, jolloin betonin pH neutralisoituu ja teräkset alkavat ruostua. Ruostumiseen vaaditaan lisäksi betonin suhteelliseksi kosteudeksi yli 85 %. Korrosiossa metallin tilavuus muuttuu, minkä vuoksi se ei enää mahdu sille varattuun tilaan. Pullistuva teräs aiheuttaa betonipeitteen murtumisen. Ylimääräinen betonin huokosverkostoon ja pieniin halkeamiin päässyt vesi taas aiheuttaa tavallista jäätymislajenemista eli pakkasrapautumista, mikä omalla osallaan kiihdyttää betonin halkeilua. (RIL K166-1994, 99.)

Betoni suojaa raudoitusta silloin, kun suojabetonin paksuus ja tiiveys on hyvä. Terästen korrosio alkaa, kun karbonatisoituminen on edennyt terästen syvyydelle. Tässä tapauksessa suojabetoni on luultavasti ollut riittämätön, vaikka aikanaan onkin ollut sallitun suuruinen. Nykyisin normien mukainen suojabetonin vähimmäispaksuus julkisivuissa ja sokkeleissa on 25 mm (RT 82-10604, 5).

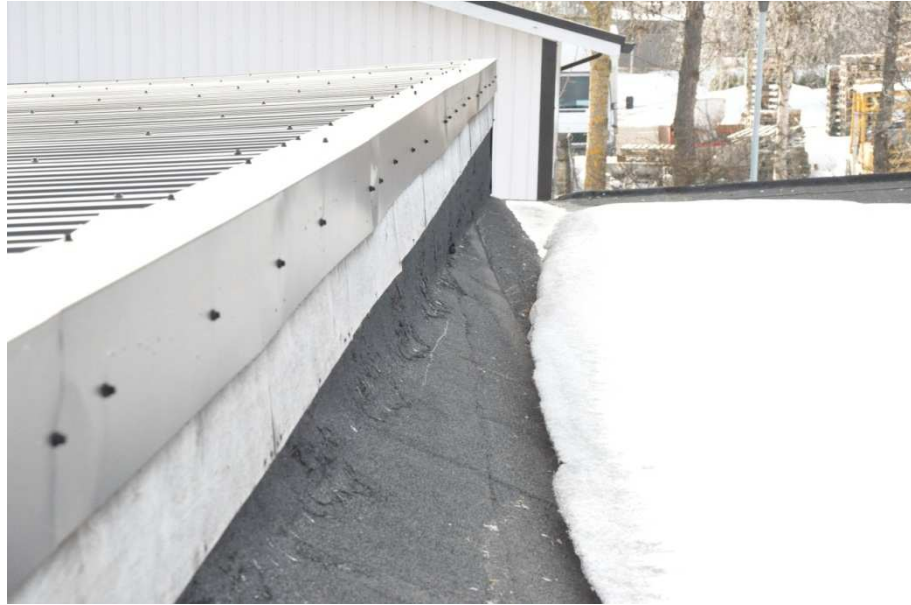
Rakennuksen katto on kauttaaltaan huopakatteinen ja katteessa on havaittavissa lämpöelämistä: katteen poimuttumista sekä läpivientien tiivistysten kuivumis-ta. Katto on vuotanut sisälle monin paikoin ja sen huomaa sisäpuolella selvästi. Uuden ja vanhan osan liitoskohdassa havaittiin huopakatteen vaurioituneen ja puisen pystylevytyksen kärsineen säiden rasituksesta (kuva 5). Lisäksi havaittiin pesulasalin korkeimman osan katon olevan yläreunan keskilinjasta silminnähd- den notkolla.

Kuva 5. Vanhemman ja uudemman osan liitoksessa huopakate on vaurioitunut ja puinen levytys kärsinyt.

Aiempien vesivuotovaurioiden perusteella voidaan katon olettaa olevan uusimisen tarpeessa, sillä sitä on vuosien saatossa paikattu useamman kerran kuitenkin koskaan uusimatta alkuperäistä kattoa kokonaan. Katolla on alkuperäiset kattoikkunat, joiden kuntoa on hiljattain parannettu ja niissä olleet vuodot saatu toistaiseksi kuriin. Ikkunoiden puuosissa ja jälkeinpäin rakennetuissa ilmanvaihtaukoissa näkyy kosteusrasituksesta tulleita jälkiä.

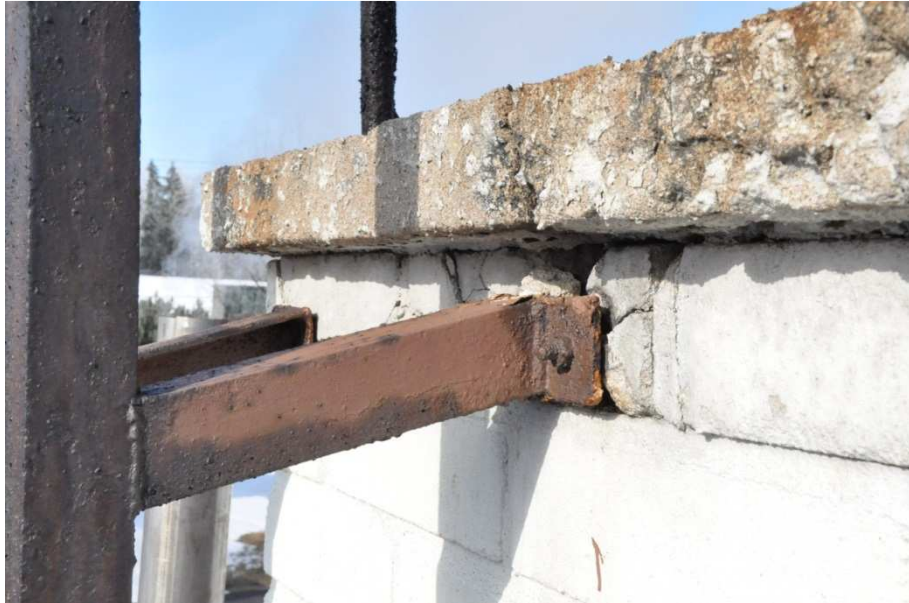
Katolle johtavat tikkaat sijaitsevat itäseinällä. Kattilatilan seinällä olevat tikkaat ovat yläpäästään toiselta puolelta irti, ja pesulatilan katolle johtavien tikkaiden kiinnityskohdissa tiili on pahoin rapautunut (kuva 6). Tikkaat kuitenkin ovat toistaiseksi kiinni. Nuohoojan ja muiden katolla huoltotöitä tekevien henkilöiden turvallisuuden vuoksi tikkaiden kiinnityksen korjaaminen on tärkeää.

Kuva 6. Tikkaiden yläpään kiinnitystiili on pahoin rapautunut.

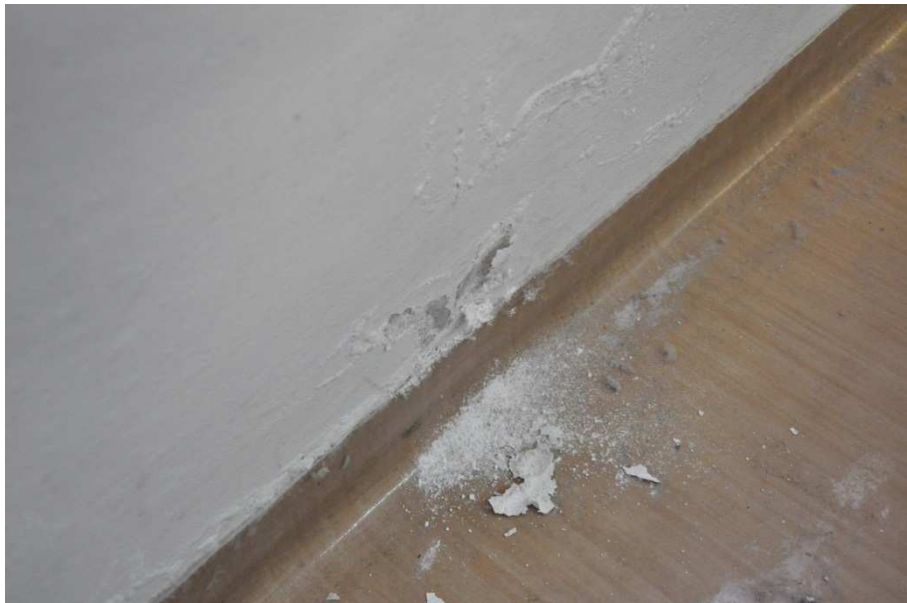
Sisällä erityisesti länsi- ja eteläseinustoilla, missä maan pinta on lattiapintaa korkeammalla, betonisessa seinän alaosassa on havaittavissa kosteusrasituksen merkkejä: maalin hilseilyä ja betonin rapautumista (kuva 9). Pintakosteusmittarilla nämä kohdat olivat mittaushetkellä kuivat.

Kuva 8. Seinän betonisessa alaosassa maali hilseilee.

Pesulan sisätiloissa havaittu korkeampi kosteuspitoisuus sekä maakellarin haju repsottavan muovimaton alla todennäköisesti aiheutuu, kun betonilaatta ei pääse kuivumaan vapaasti lämpimään sisäilmaan. Tällaiset diffuusiosta aiheutuneet vauriot ovat verrattain helppoja hallita ja korjata. Laatan kuivuminen mahdollistetaan poistamalla vaurioituneet ja liian tiiviit pinnoitteet sekä asentamalla tilalle läpäisevämpi pinnoitemateriaali, jolloin vesihöyrynvastus pienenee ja pinnoitteen alapinnan suhteellinen kosteus pienenee. Ongelmaksi tässä voi muodostua uuden pinnoitemateriaalin mekaanisen kulutuksen kesto. Tilan käyttötarkoitukseen soveltuvan materiaalin löytäminen voi olla jopa mahdotonta. (Leivo & Rantala 2006, 14, 55–56.)

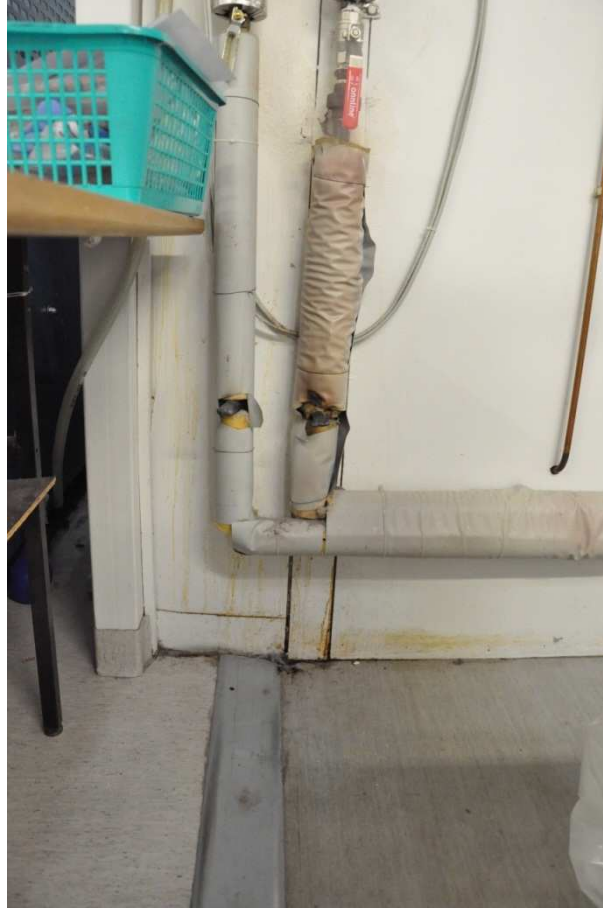
Tilan pesukoneille, kuivausrummuille ja prässeille kuljettavien kuumavesi- tai vesihöyryputkien tiiveydessä on monin paikoin parannettavaa, sillä usean laitteen yhteydessä havaittiin vesihöyryvuoto ja rakenteen kostumista (kuva 10). Jatkuva ylimääräisen vesihöyryn ilmaan tuottaminen turhaan aiheuttaa rakenteille ylimääräisen kosteusrasituksen luoden samalla epämieluisat työskentelyolosuhteet.

Kuva 9. Vesihöyryä vuotava putken liitos on kastellut seinää ja lattiaa. Seinälevy on vuotokohdasta selvästi kuprulla.

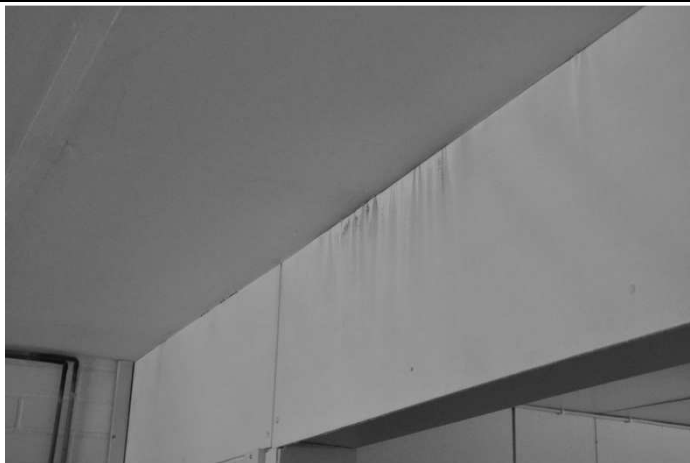
Katto vuotanut vettä ajankohta ei selvillä (½-2 vuotta sitten), Mittarilla ei havaittu kosteutta. Lisäksi levyssä halkeama.

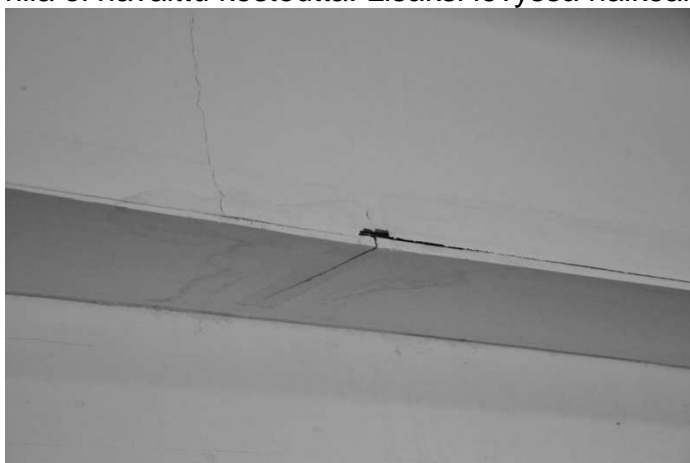
”Syvennyksessä” katon rajassa ilmavuotoja, katto ja seinät kylmiä

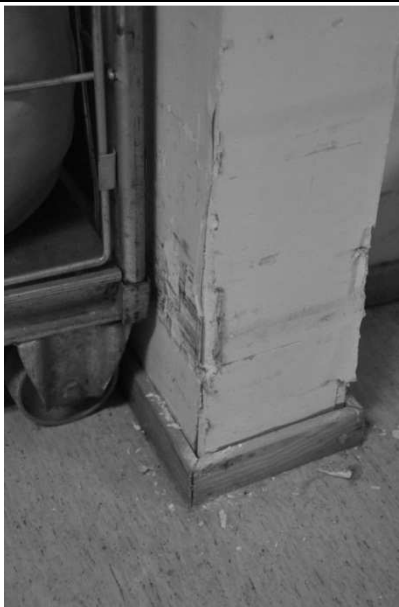
Tarvittaessa käyttöön otettavissa oleva lämminilmapuhallin, jossa jälkiä ilmeisesti palovauriosta. Tämä on kosmeettinen haitta.

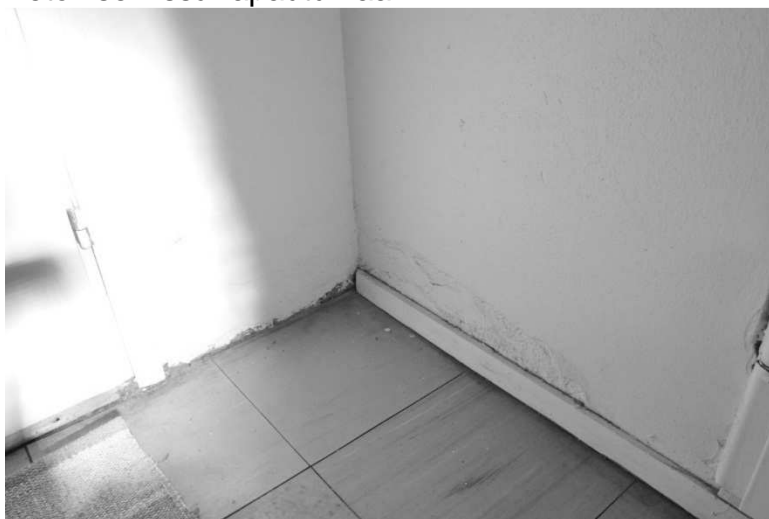
Muovilaatta lattiassa rikkoutunut, kosteus lattialla seinän vieressä 123 eli selvästi koholla.

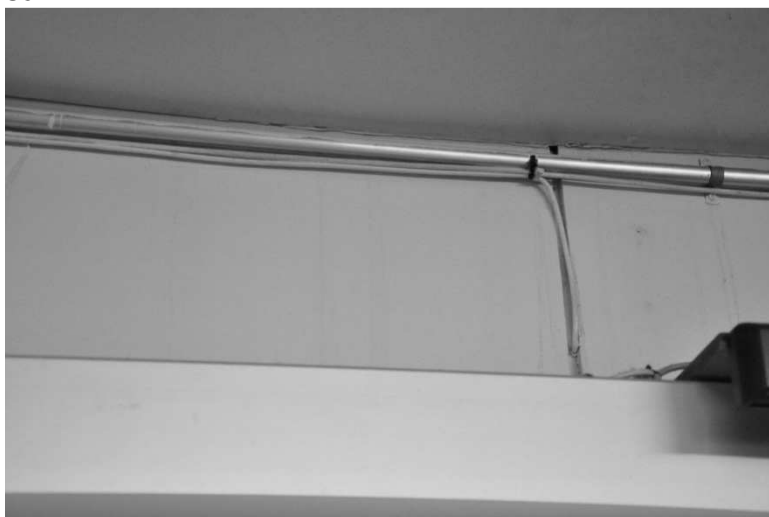
Katossa näkyy ilmavuoraitoja
Kattolevyssä reikä

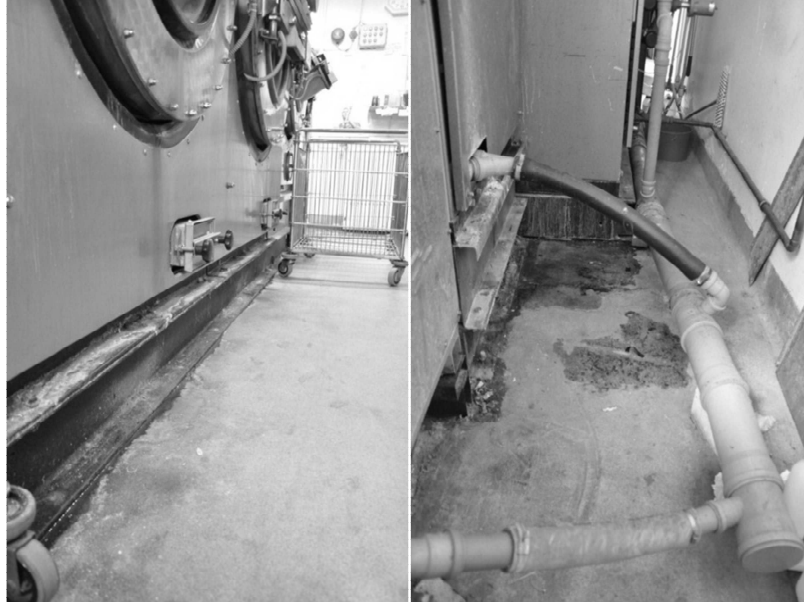
Pesukoneen takana putken liitos vuotaa ja vesihöyryä suihkuu lattialle

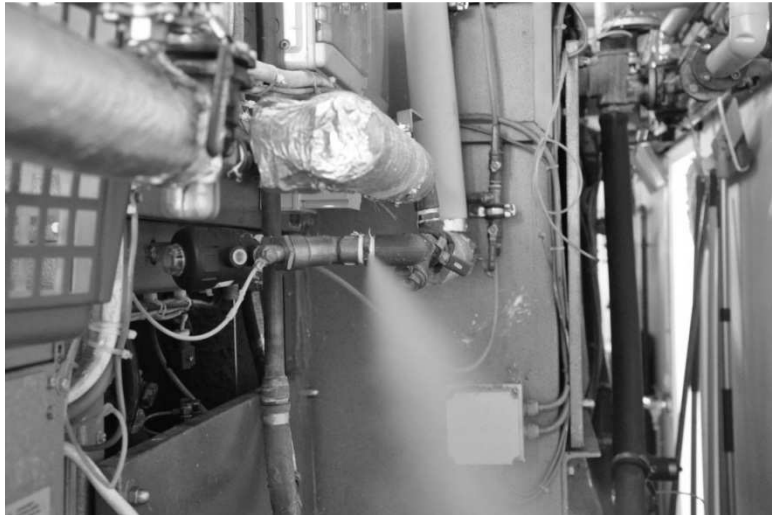
Höyrsilityslaite tiputtaa vettä lattialle, käyttäjät sanovat lattian olevan liukas

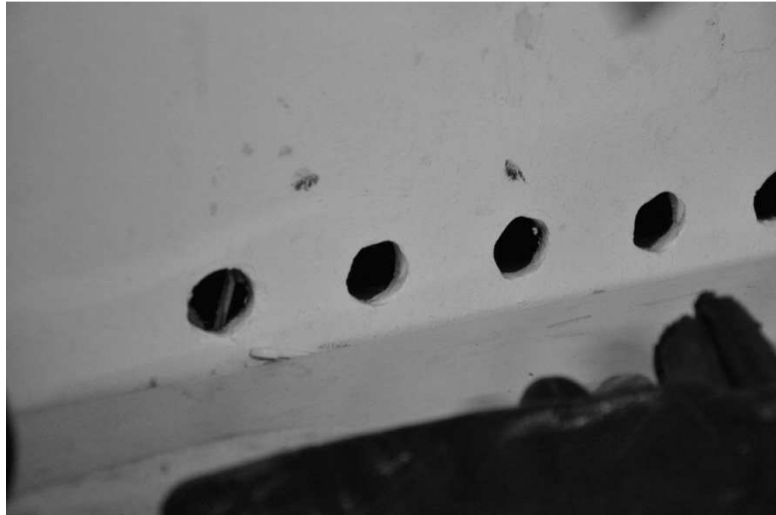
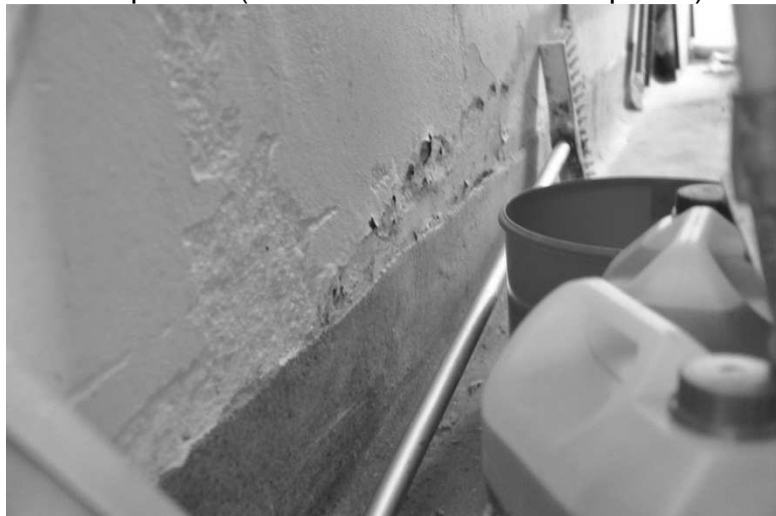
Pannuhuonetta vasten olevan seinän alaosassa maali hilseilee ja betoni rapautuu (kuva seinästä molemmin puolin)

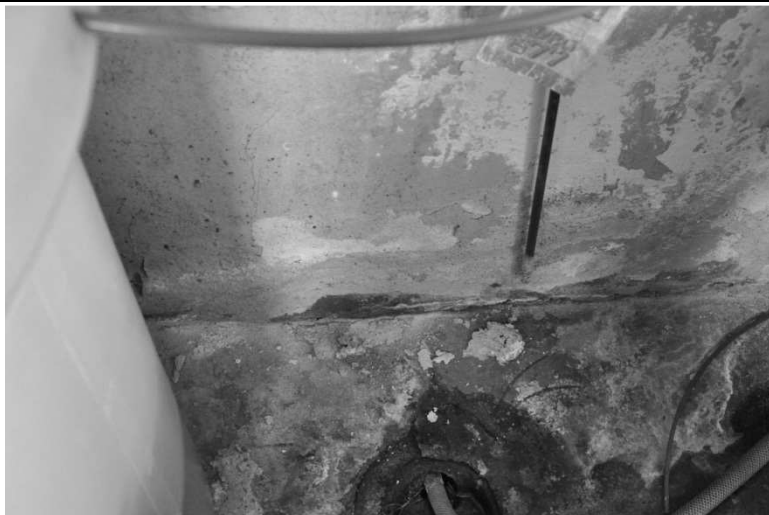
Lattia on alempana kuin maan pinta ja betonisten seinien alaosissa betonin maali hilseilee ja betoni rapautuu monin paikoin

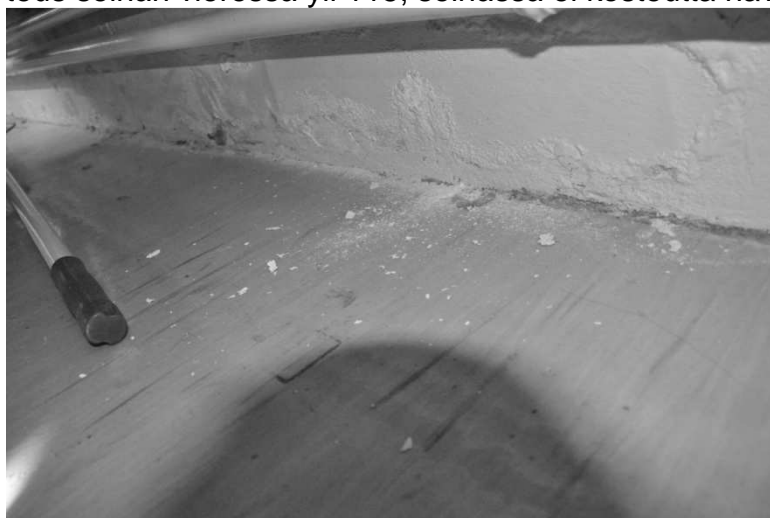
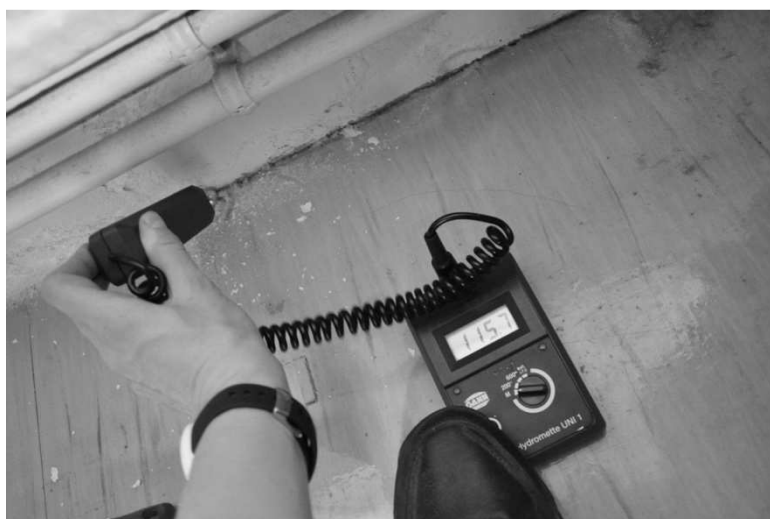
Betoni hilseilee lattia-rajassa koko seinän matkalla, lattialla kosteus seinän vieressä yli 115, seinässä ei kosteutta havaittu.

Lattian muovimatto on osin rikki ja kuprulla (keskellä). Kun mattoa nosti rikki olevasta kohdasta, nenään tuntui maakellarin haju.

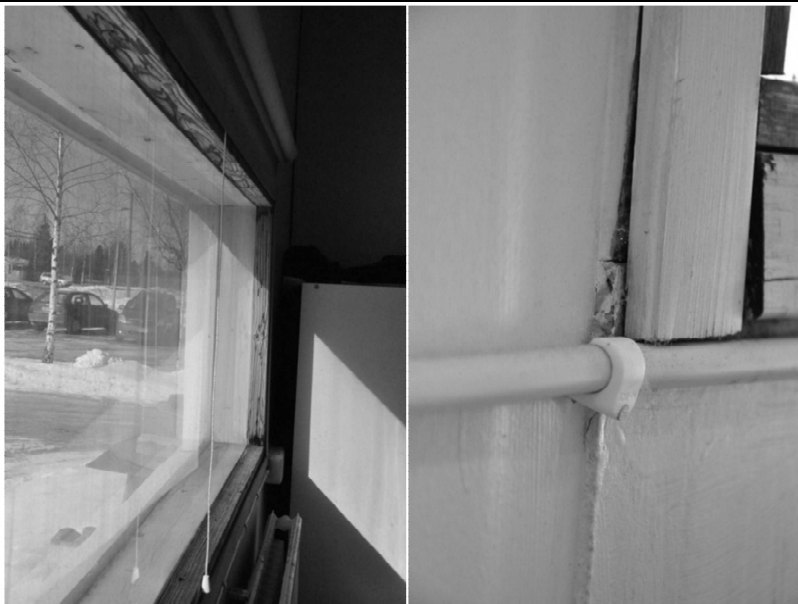
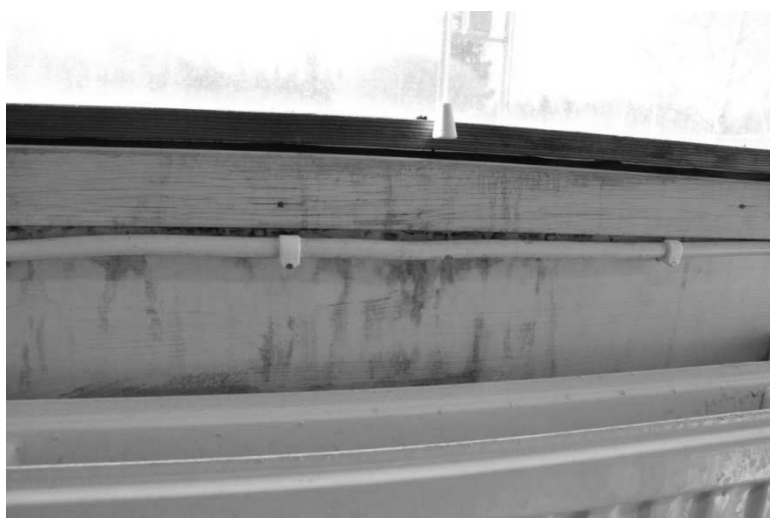
Ikkunoiden yläpuolella katossa ja seinässä vuotojälkiä. Käyttäjien kertoman mukaan vettä tulee sisälle aina sateella, etenkin kun sataa rankasti.

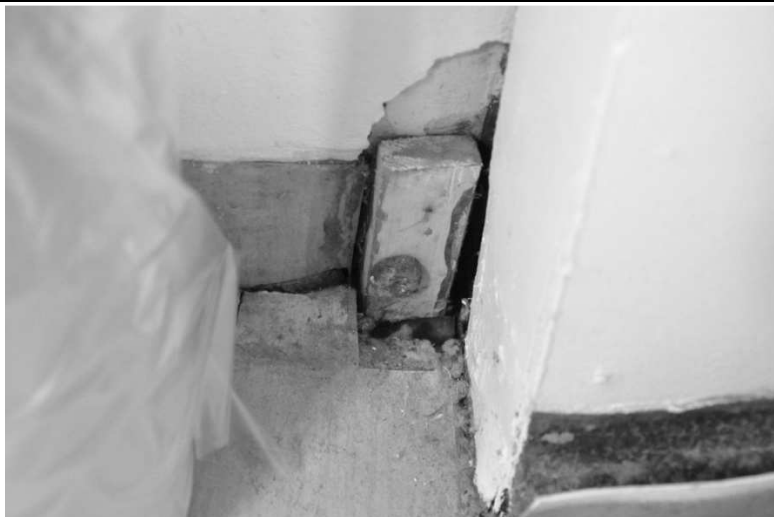
Kosteus lattialla paikoin koholla, muovimattojen välissä betonilattia kuitenkin kuiva.

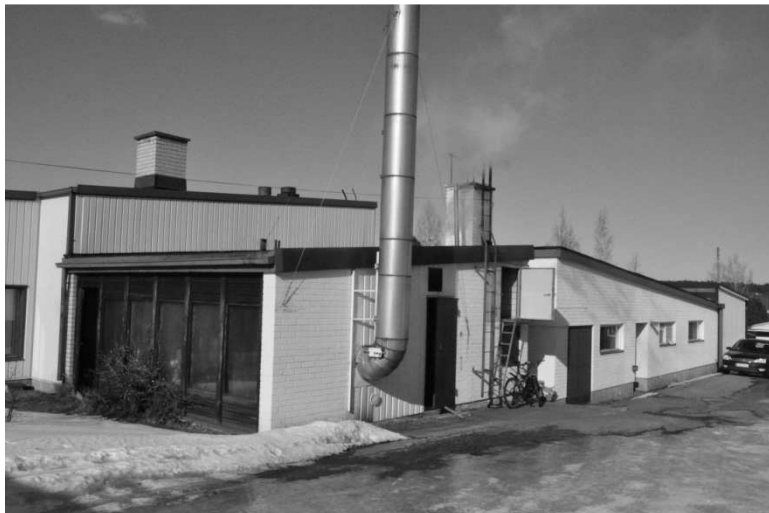
Itäseinä:

Itäseinä on keskeltä vanhinta osaa pesularakennuksesta ja molemmista päistä uudempiä laajennusosia. Vanhin osa ja kattilatila ovat kalkkihiekkatiiliverhoillut, muut osat ovat pystyprofiilipeltiä.

Tällä seinustalla maa viettää jyrkästi kohti rakennuksen seinää ja sokkelissa näkyy monin paikoin selvää kosteusrasituksen aiheuttamaa rapautumista sekä raudoituksen ruostumista

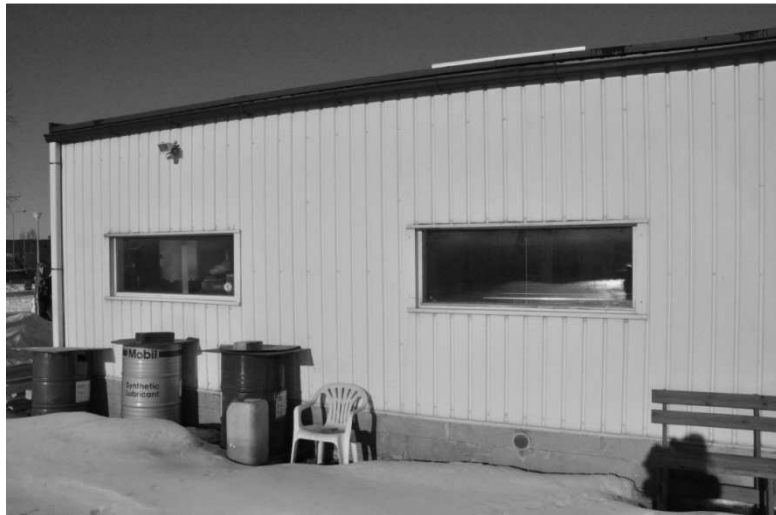
Eteläseinä

Seinässä on havaittavissa valumajälkiä.

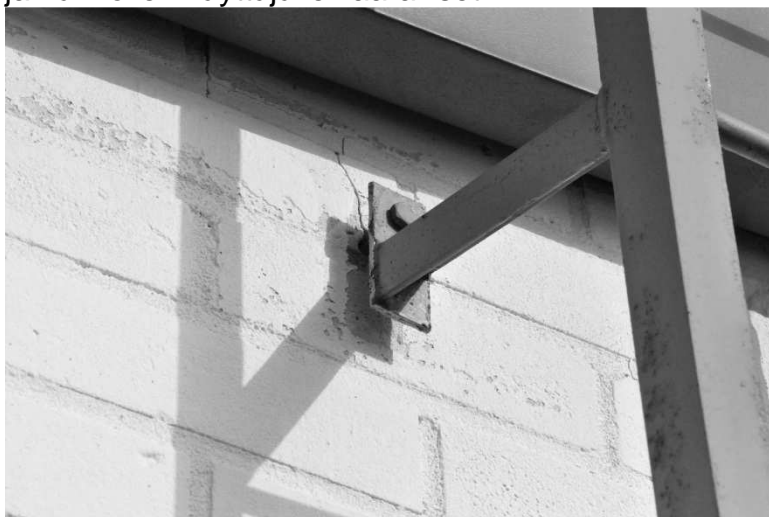
Tikkaita eri tasoille on useita. Tikkaista yhdet ovat irti yläreunasta ja näin ollen käyttäjälle vaaralliset

Toisissa tikkaissa piipun reuna on pahoin rapautunut. Tikkaat ovat kiinni seinässä vielä toistaiseksi, mutta esimerkiksi nuohoojan turvallisuuden kannalta niiden uudelleenkiinnittäminen kunnolla on tärkeää.

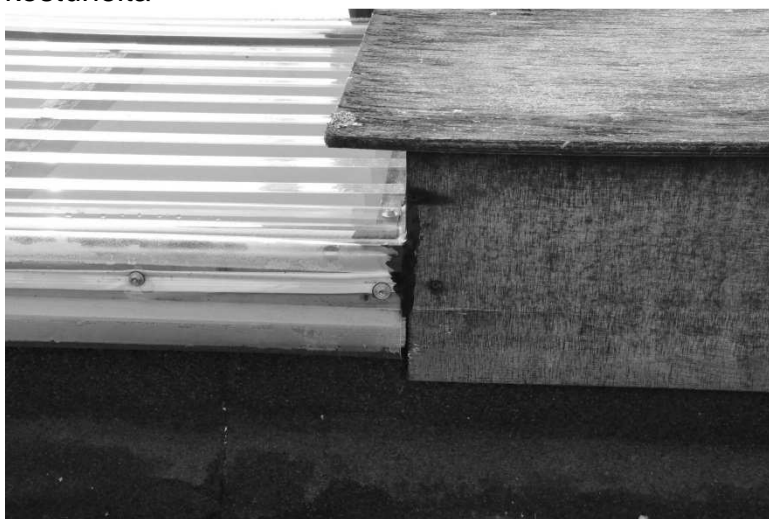
Katolla olevia kattoikkunoita on tiivistetty hiljattain ja näin saatu aikaisemmin olleet vuodot kuriin. Ikkunoiden taakse rakennetut tuuletusluukut on tehty jälkeinpäin vanerilevystä ja ovat selvästi kostuneita

Osissa läpivientien ympärillä ovat tiivisteet halkeilleet ja kuivuneet ja voivat päästää vettä rakenteen sisään

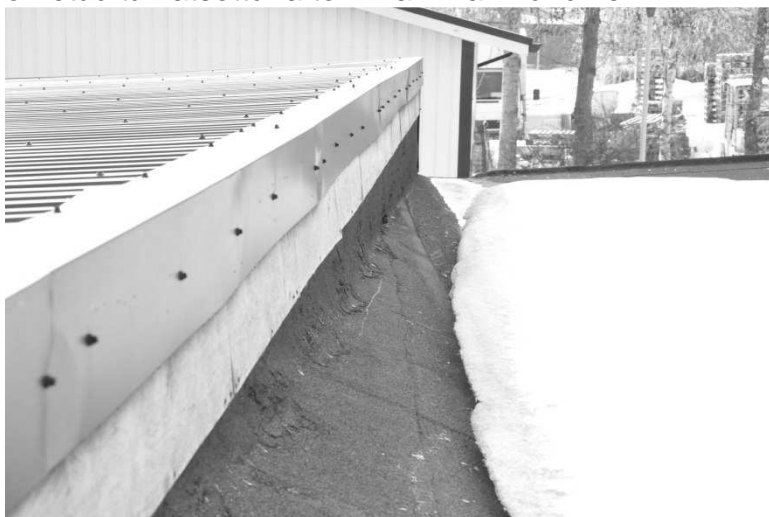
Laajennusosien liitoksien korkeampien kattojen reunoissa on kaadot tehty reunasta poispäin. Kuitenkin likainen pyykki sisään - laajennuksen reunan levytys on kostunut ja tässä kohdin sisällä on katossa nähtävissä vuotojälkiä. Puhdas pyykki ulos -tilan liitos on etäältä katsottuna toimivamman näköinen.
