ASUINRAKENNUKSEN PUUJULKISIVUN PERUSKORJAUS

Kuusinen, Sampo
Satakunnan ammattikorkeakoulu
Rakennustekniikan koulutusohjelma
Kesäkuu 2013
Ohjaaja: Sandberg Rauno
Sivumäärä: 38
Liitteitä: 9

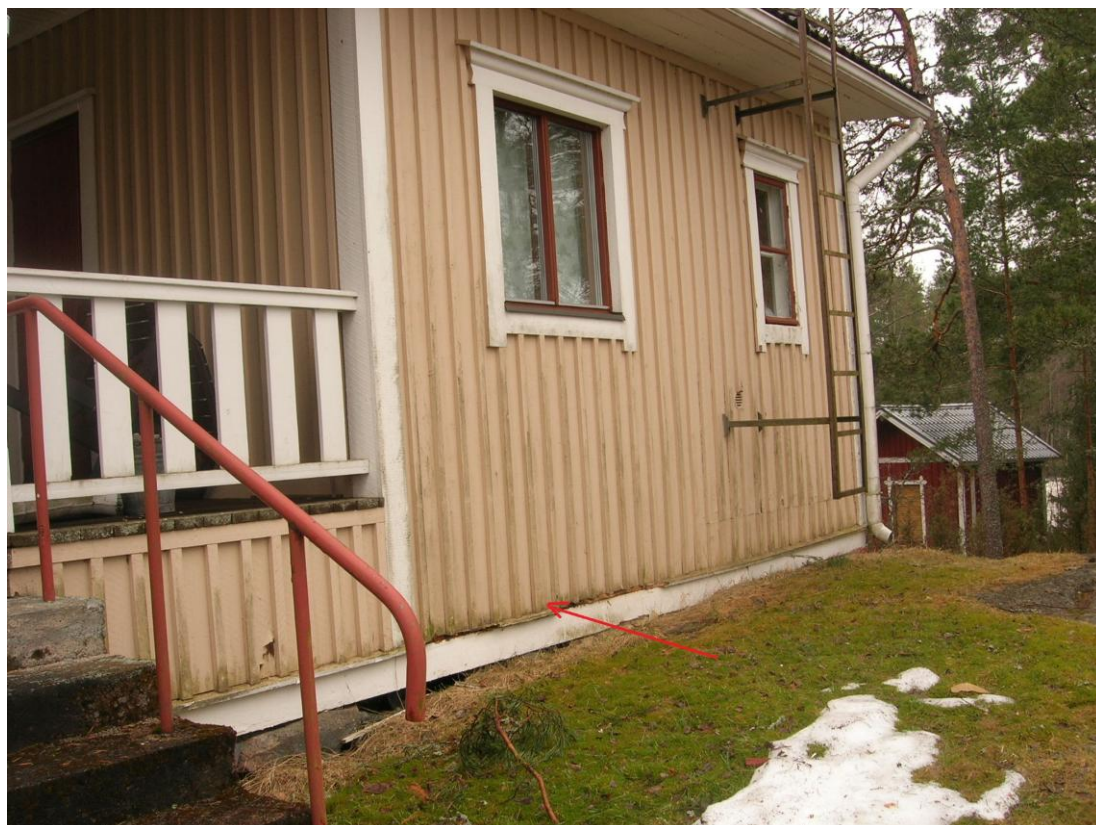
Ikkunoiden ja muiden aukkojen ja julkisivujen pellitykset on tehty huonosti tai puutteellisesti (Kuva 1). Liian pienet ja virheelliset kallistukset ovat tyypillisiä virheitä. Ikkunoiden ja ovikarmeihin tulevat kiinnitykset on tehty huonosti. (RIL 250–2011, 191–192.)

Kuva 1. Kosteuden vaurioittama ulkoseinä

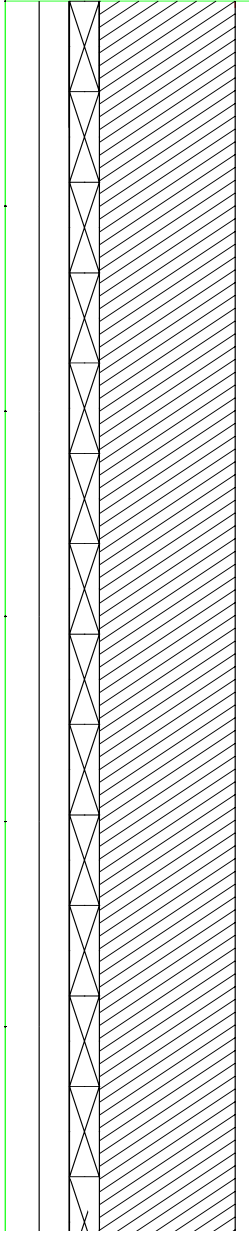
Kuva 2. Rakennekuva vanhasta seinärakenteesta

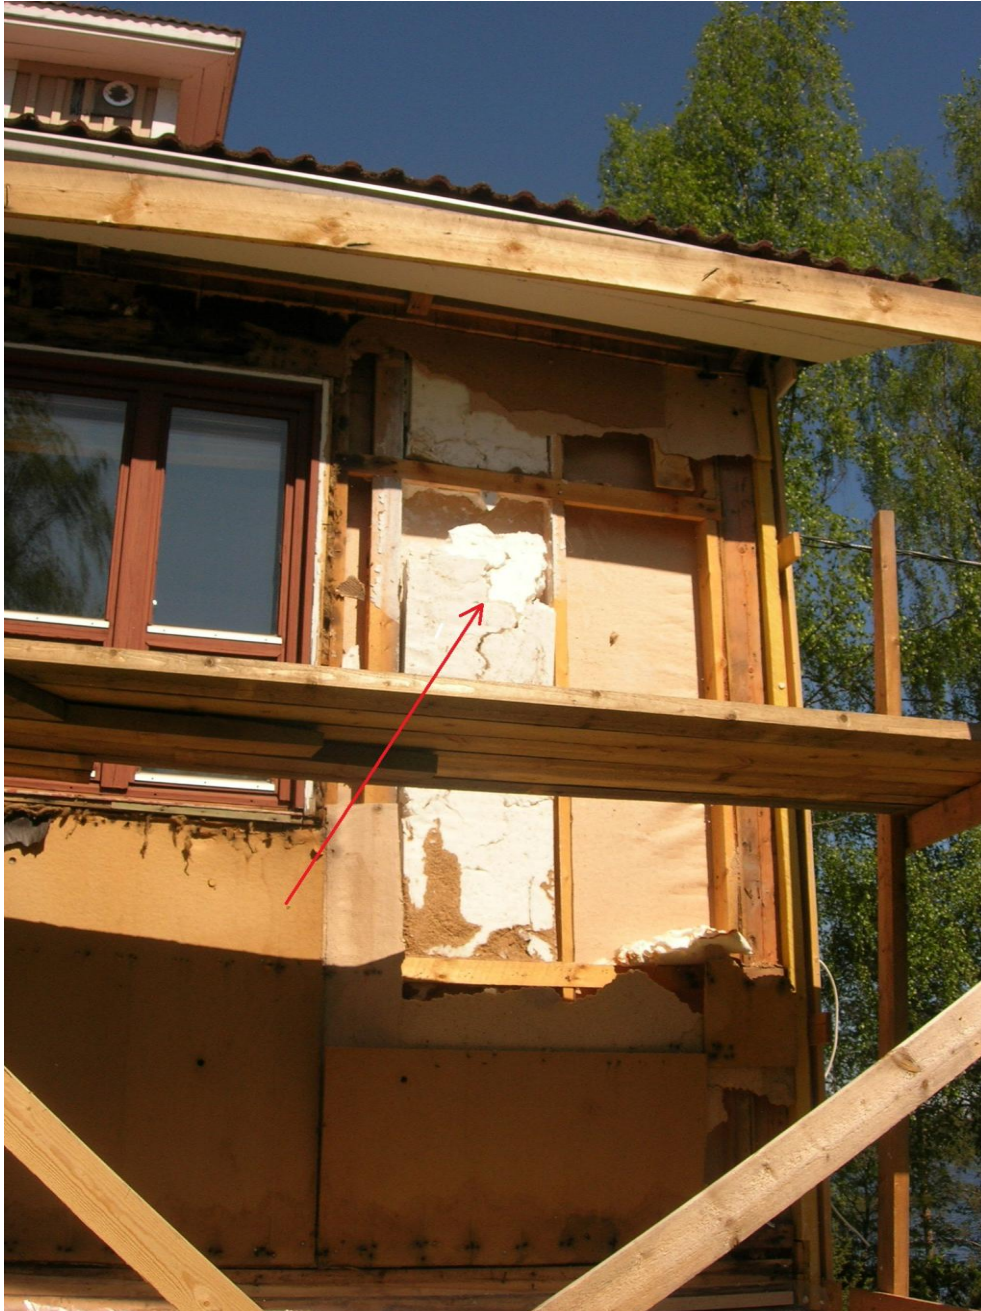
Kuva 3. Ulkoseinän eristystä

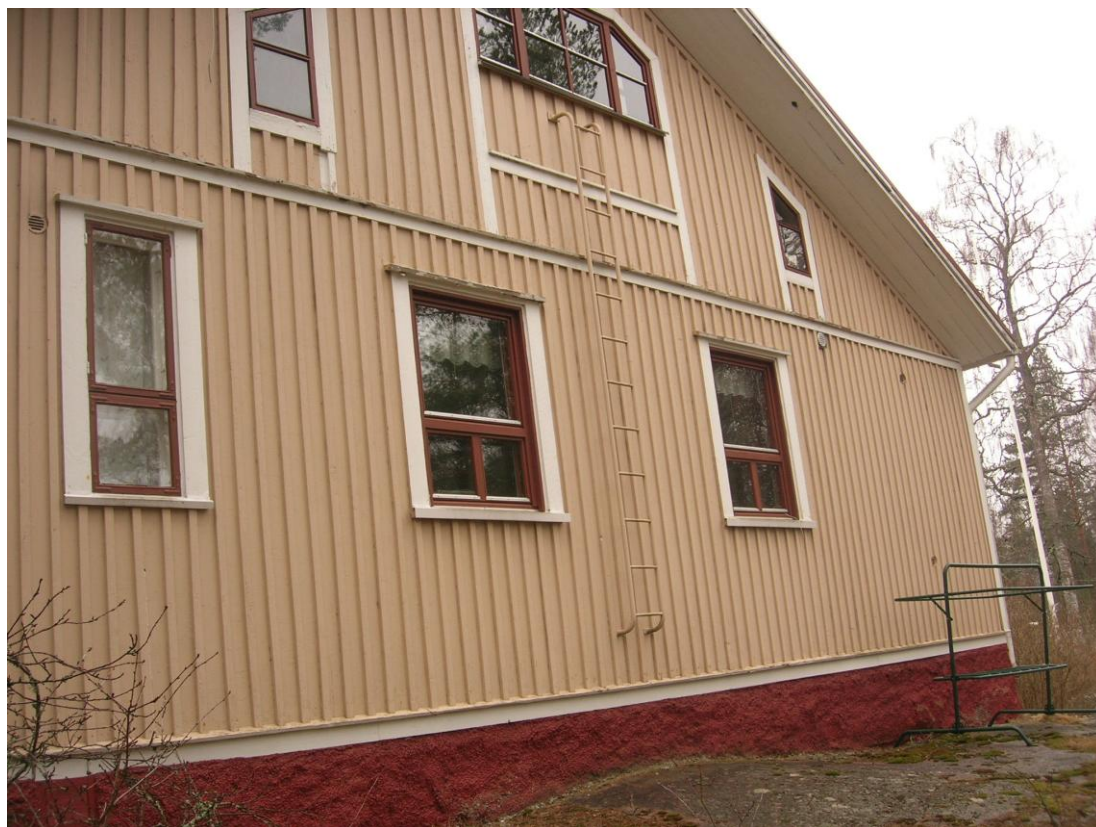
Rakennus on kokonaisuudessaan perustettu kallion päälle (Kuva 4). Korkeuseroa matalimman ja korkeimman kohdan välillä on noin 1,6 m. Sokkeli on tehty puusta, jonka jälkeen on pinnoitettu vanhanajan vahvalla rappauksella, joka on jälkeinpäin maalattu. Varsinaista anturaa ei rakennuksessa ole. Rakennuksen perustuksille ei täs-

sä vaiheessa ollut tarvetta korjauksiin, pientä sokkelinrappausta lukuun ottamatta rakennuksen etukulmassa.

Kuva 4. Rakennuksen perustus

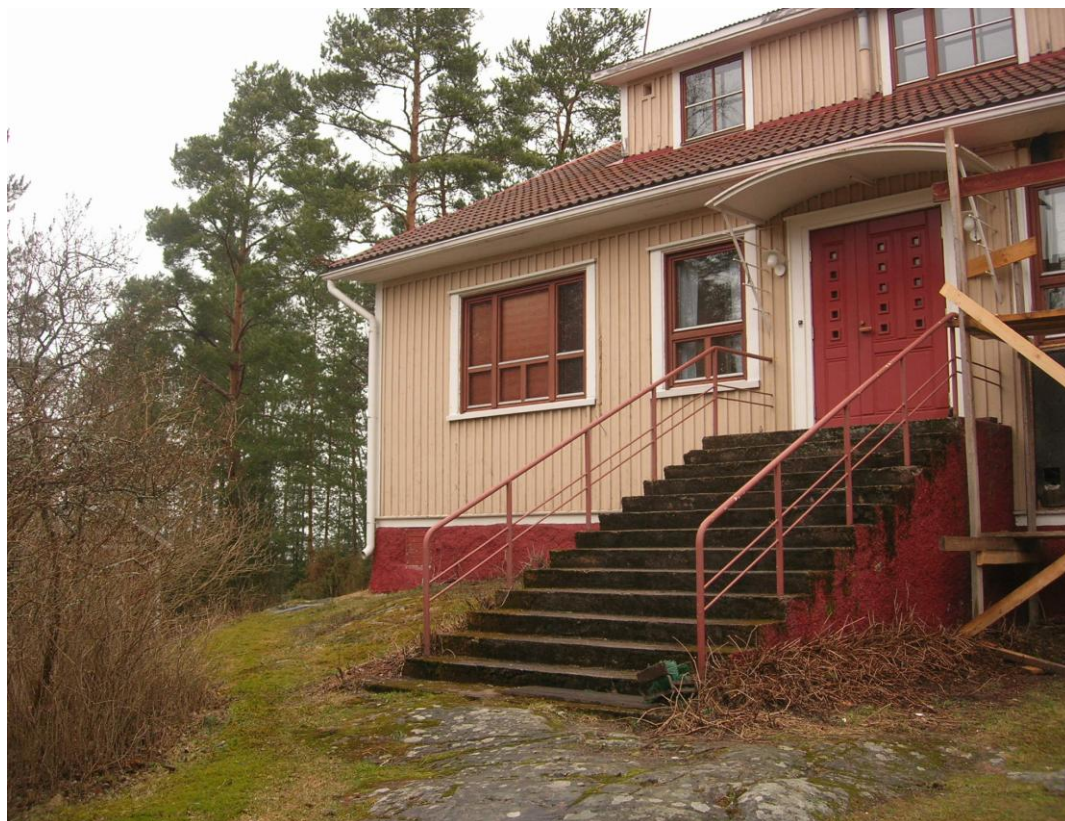
Rakennuksen vesikatteena on vanha tiilikate (Kuva 5), joka on kokonaisuudessaan ruodelaudoituksen ja tiilikatteen osalta peruskorjauksen tarpeessa. Vesikatteen korjauksen suunnittelu ja korjaukseen varautuminen on hyvä aloittaa hyvissä ajoin, koska korjaus rakennusteknisesti vaatii rakennusalan ammattihenkilöstöä ja alan ammattitaitoa. Vanha tiilikatto on kuitenkin vettä pitävä, tosin vanhoja rikkiäisiä kattotiiliä on jo aikaisemmin jouduttu uusimaan jonkin verran. Tiilikate sopii hyvin kyseiseen kohteeseen, joten uusittaessa rakennuksen vesikattoa on tiilikate paras vaihtoehto.

Kuva 5. Vesikate on tiilestä

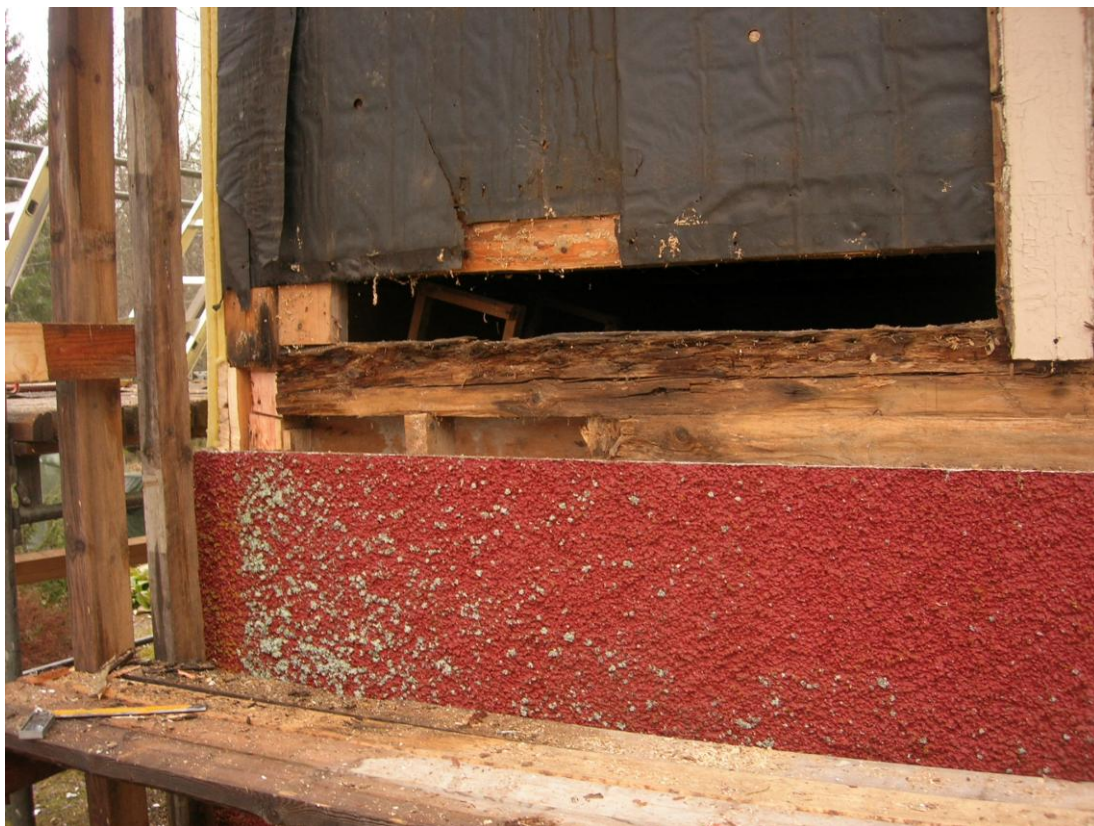
Rakennus on alkujaan rakennettu osittain hirsirakennuksena, tosin rakennusta on laajennettu ja korjattu myöhemmin useita kertoja. Rakennuksen vanhassa osassa oli ulkovuorilaudoitus, joka oli asennettu päin hirsiseinää ja laajennuksien osalta myös päin rungon vaakalaudoitusta, joka oli rakennuksen laajennusosissa. Alkuperäiset hirsiseinät ovat jääneet rakennuksen sisäpuolelle, koska rakennusta on laajennettu paljon isommaksi kuin alkuperäinen on ollut kooltaan. Nykyinen ulkoseinärakenne on pitkistä tavarasta tehty 50 mm x 100 mm runko ja sen ulkopuolella on joko vinolauta tai vaakalauta rakennuksen ulkoseinästä ja paikasta riippuen. On selvää, että kun ulkovuorilaudoituksessa ei ole tuuletusväliä ulkoseinän ja ulkovuorilaudoituksen välissä, rakenne tulee ennen pitkään lahoamaan. Näin oli käynyt myös tässä tapauksessa, alimmat laudat olivat todella pehmeitä alapäästään ja jopa runkorakenteita jouduttiin uusimaan muutamista paikoista. Alaohjauspuu rakennuksen pohjoispuolel-

la, takaseinän kohdalla oli kooltaan 125mm x 125mm joka uusittiin useita metrejä, koska oli kauttaaltaan mädäntynyt (Kuva 6).

Kuva 6. Rakennuksen alapäästä lahonnutta julkisivua

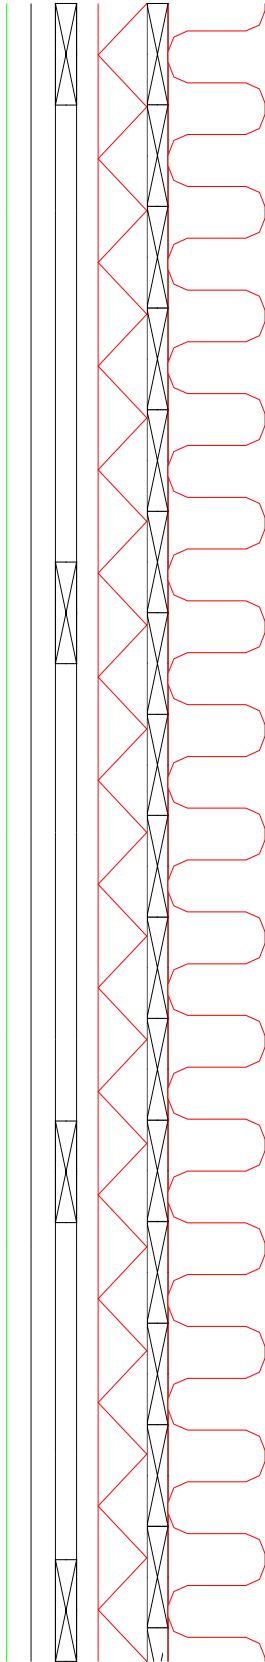
Kuva 7. Rakennekuva korjatusta seinärakenteesta

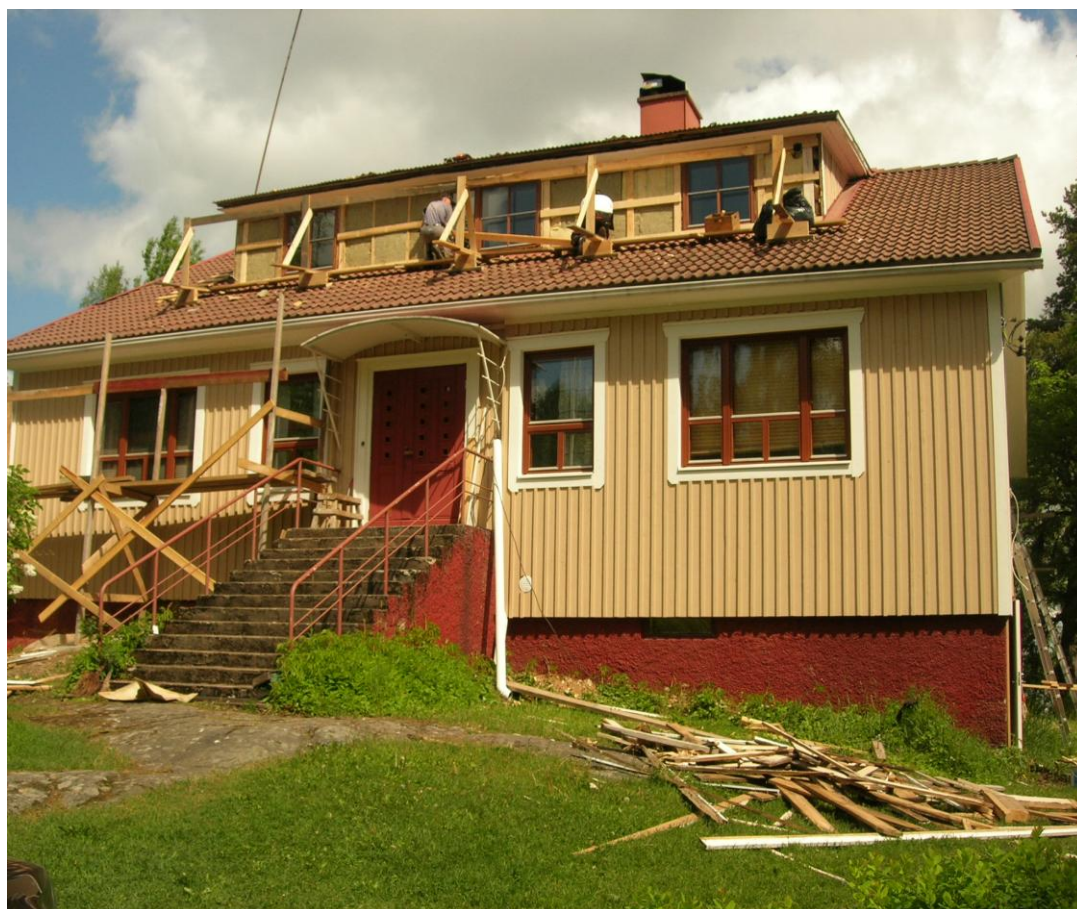
Kuva 8. Yläkerran ulkoseinän korjaus

Rakennuksen etupuolelta eli etelän puolelta jouduimme uusimaan runkopuita vain parin kolmen metrin matkalta. Rakennuksen yläkerran vinttihuoneiden ulkoseinän korjaus tehtiin tiilikatolle tehdyiltä telineiltä, josta työt oli hyvä tehdä (Kuva 8 ja 9). Yläkerran ulkoseinät uusimme samalla periaatteella kuin alakerrassakin. Vanha tiilikate kesti hyvin telineiden teon ja tuennan. Rakennusaikana otetuista valokuvista (Liite 8 ja 9) selviää hyvin mitä eristeitä oli käytetty eri vuosikymmeninä ja miten runko ja rungon tuenta oli tehty.

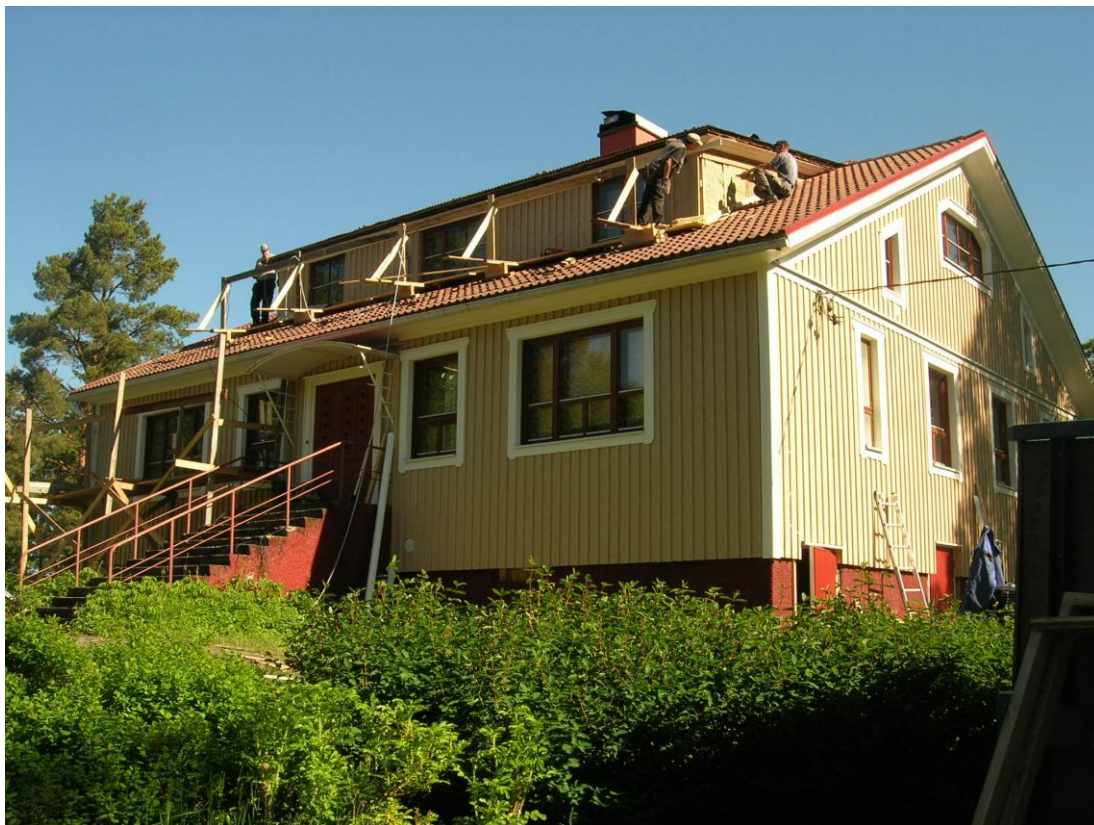
Kuva 9. Yläkerran ulkoseinän korjaus

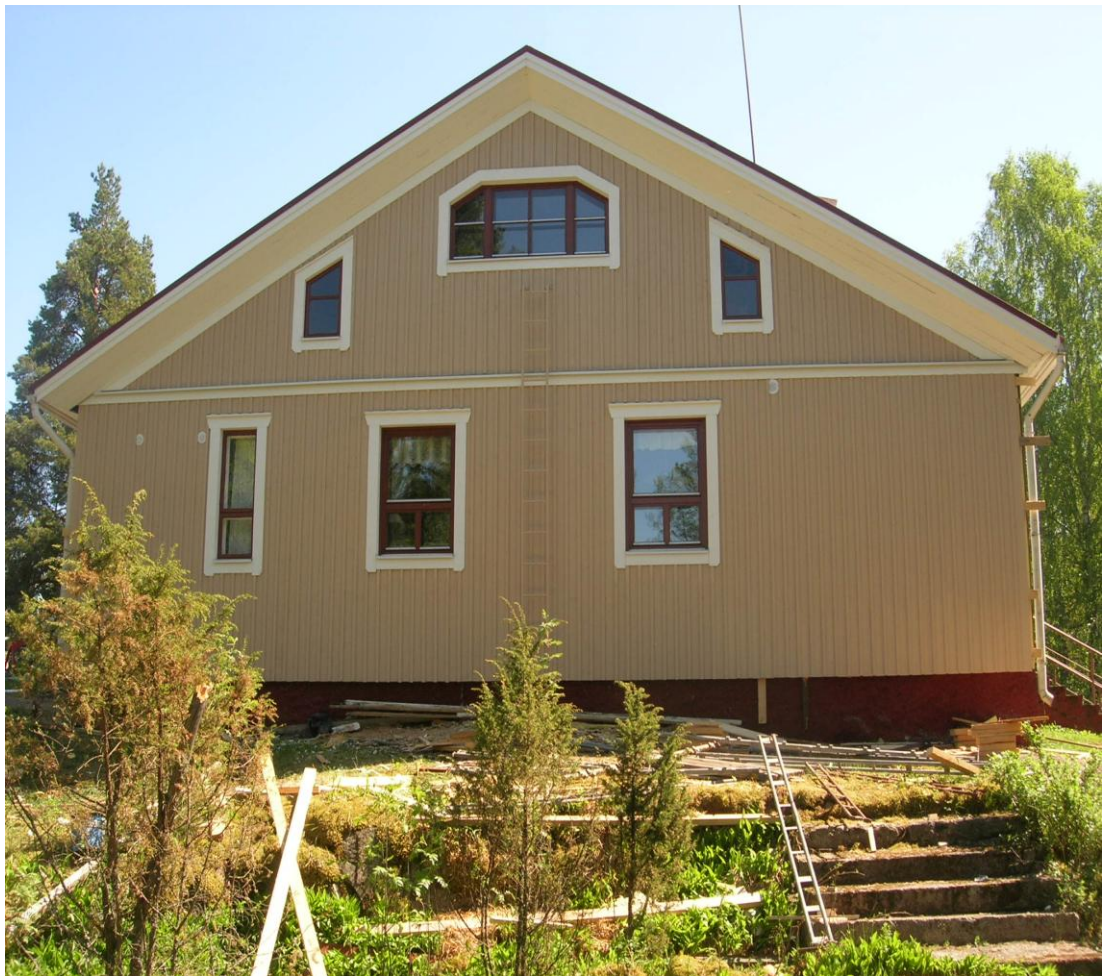
Kuva 10. Länsipäädyn seinä valmiina
