SILLANRAKENNUKSEN VALVOJAN TEHTÄVÄT

Marko Savolainen

Opinnäytetyö

31.5.2013

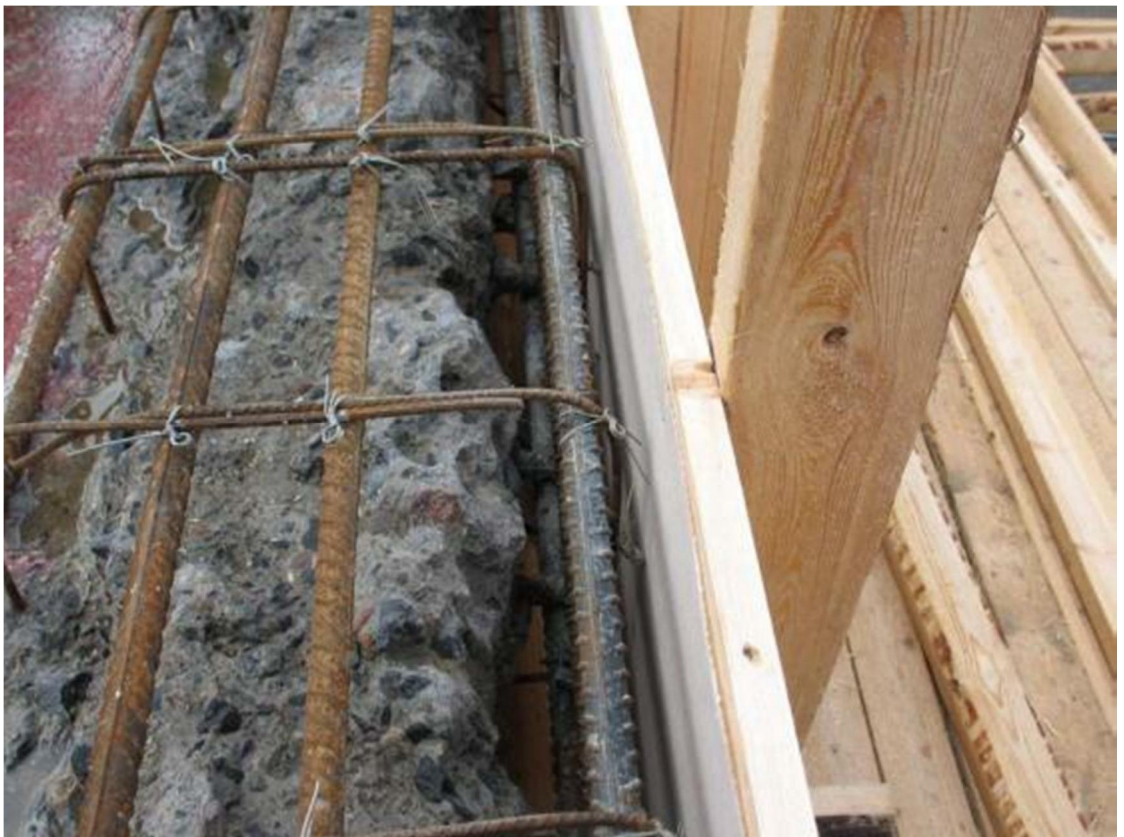
Yleisimpiä virheitä raudituksissa ovat suojaavan betonikerroksen paksuuden (kuva 6) ja terästen jatkospituuksien alitukset sekä mahdollisten valaisinvarausten pielite-
rästen puuttuminen.

Kuva 6. Reunapalkin muotti on kiinni raudoituksessa, jolloin teräksiä suojaavan betonikerroksen paksuusvaatimus ei täyty. Valokuva Marko Savolainen 2011.

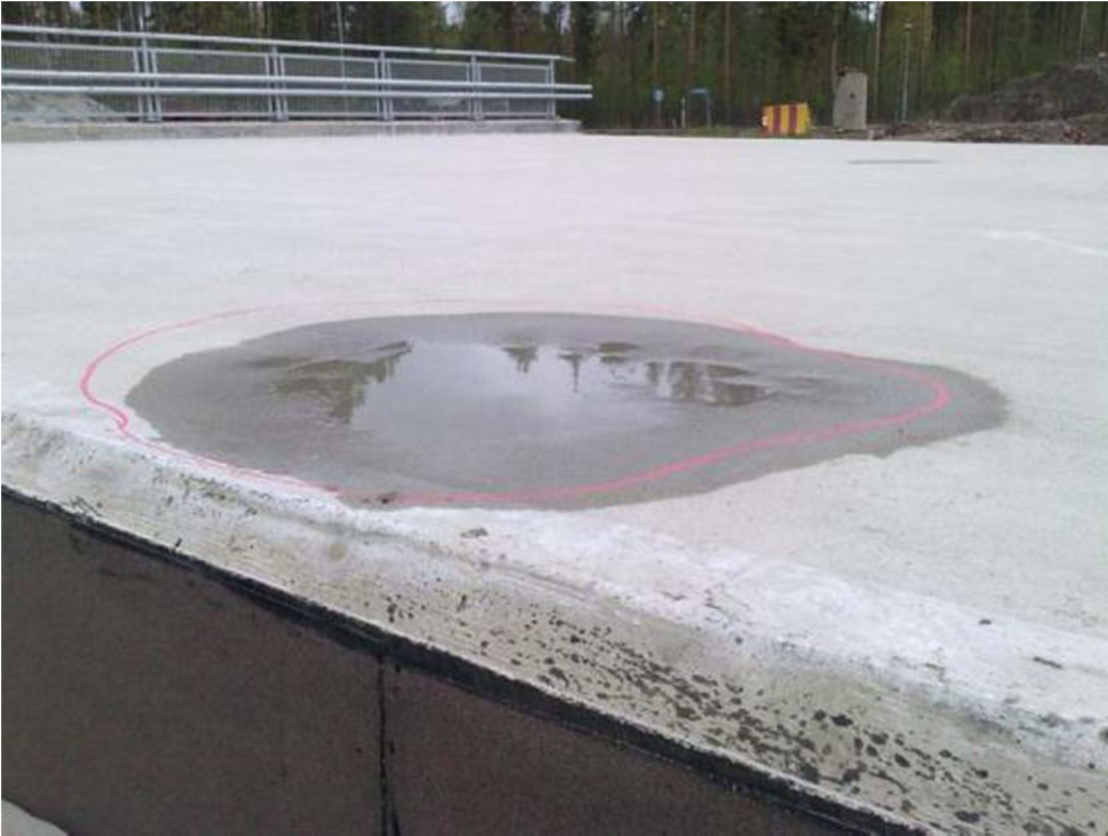
Eristysalusta tarkastetaan silmämääräisesti ja tarvittaessa apuna käytetään 1,5 m pitkää oikolautaa. Kannen tasaisuuden sallittu poikkeama on 3 mm 1,5 m:n matkalla. Mahdolliset valuviat ja epätasaisuudet korjataan joko paikkaamalla SILKO-ohjeiden mukaan tai epoksin ja hiekan seoksella (suhde 1:5), jonka pintaan levitetään kvartsihiekkää. Vesilätäkkökohdat (kuva 8) ja vastakallistusta reunapalkilta vedenpoistolinjalle voidaan korjata samalla epoksi-hiekkaseoksella. (InfraRYL 2006.)

Kuva 8. Kannen yläpinnan lätäkkökohta on merkitty epoksi-hiekkapaikkausta varten. Valokuva Marko Savolainen 2011.

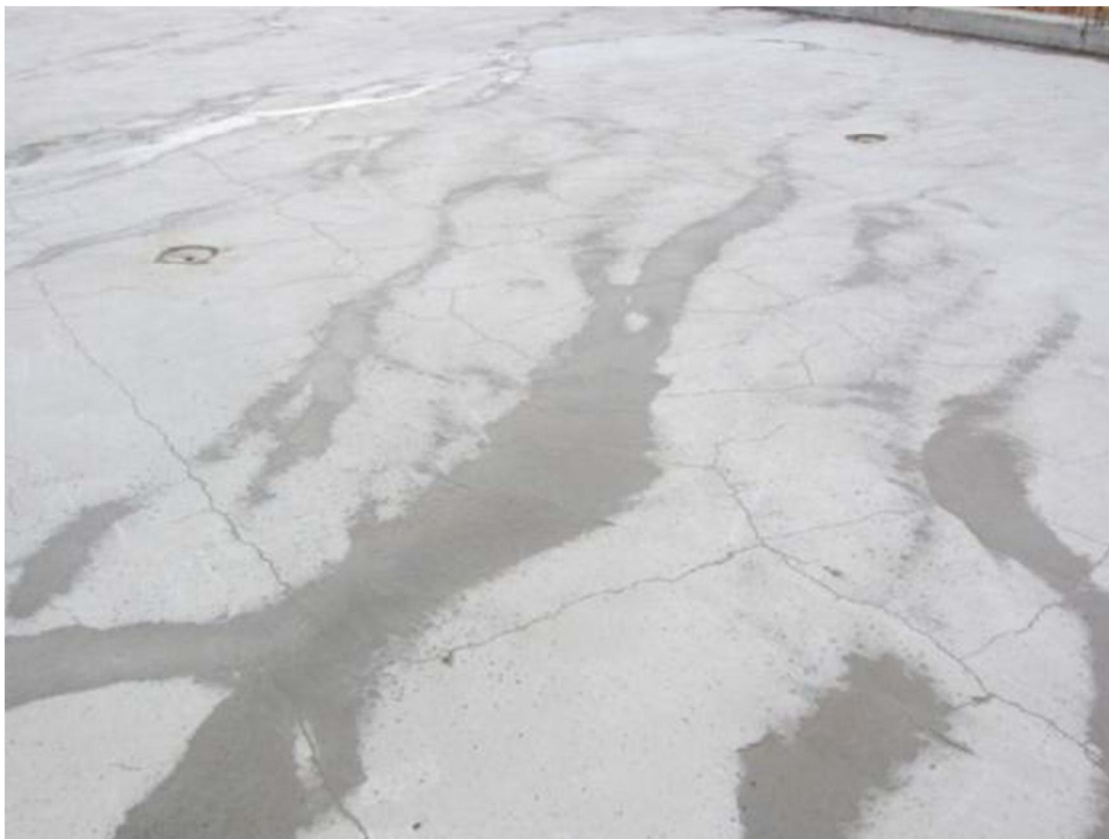
Sallitut halkeamaleveydet ovat reunapalkeissa ja jännitetyissä rakenteissa 0,1 mm, muissa rakenteissa 0,2 mm. Raja-arvoja suuremmat halkeamat tulee imeyttää (kuva 9) tai injektoida tarvittaessa. Reunapalkeissa ei sallita pituussuuntaisia halkeamia. (InfraRYL 2006.)

Kuva 9. Kannen yläpinnan imeytettäviä kutistumishalkeamia. Valokuva Marko Savolainen 2012.

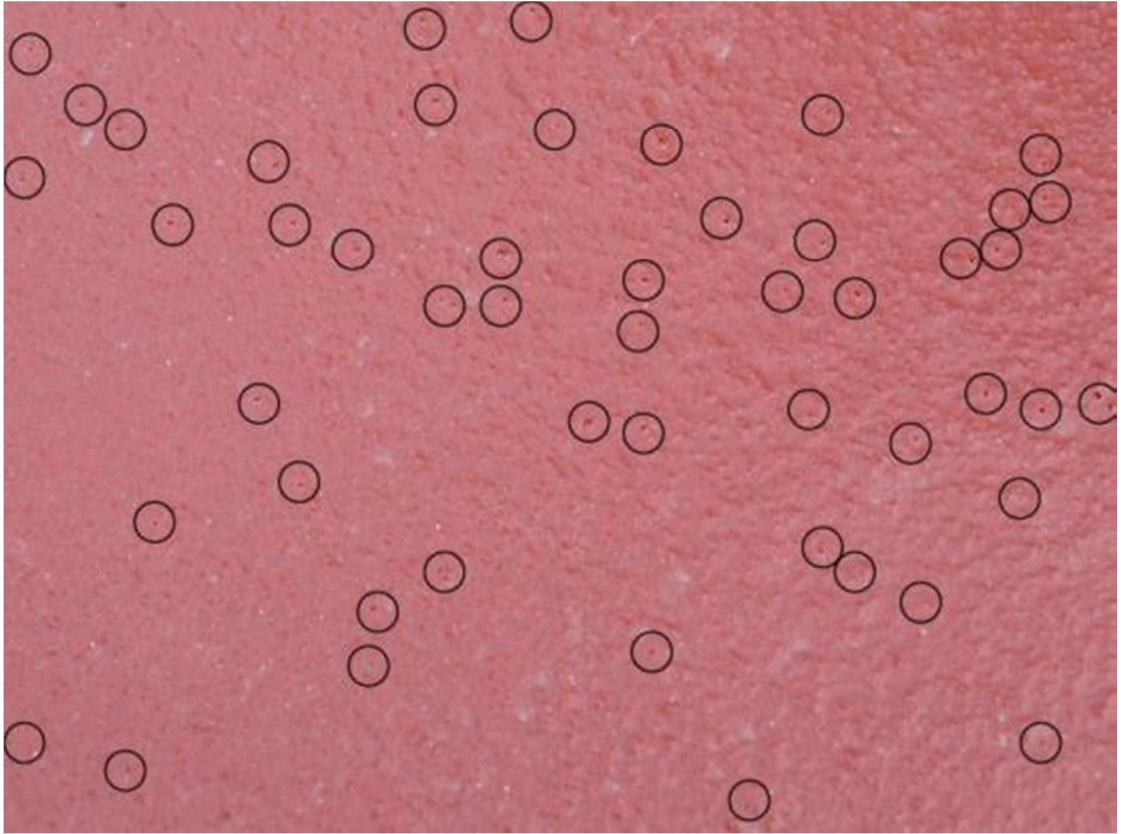
Tiivistysepoksin levityksessä on viime vuosina ollut suuria ongelmia, jotka ovat pahimmissa tapauksissa johtaneet koko kannen osalta tiivistysepoksin poistamiseen ja uusimiseen. Tiivistysepoksit ovat kuivumisvaiheessa reikiintyneet (kuvat 13 ja 14), vaikka levitystyöt on tehty ohjeiden mukaisesti laskevaan lämpötilaan. Oletettavasti levitystyön alussa rakenteiden lämpötilat ovat jatkaneet nousuaan, vaikka ilman lämpötila on ollut laskusuunnassa. Näiden ongelmien takia Liikennevirasto on määrännyt, että eristystyöt on tehtävä aina sääsuojassa, joka kohottaa rakennuskustannuksia. Korjauskohteissa sääsuojan käyttö harkitaan tapauskohtaisesti. Sääsuojien avulla tiivistysepoksin reikiintyminen on saatu kuriin ja esimerkiksi vuonna 2012 tiivistysepokseissa ei enää näkynyt suuria huokosia tai reikiä, jotka ulottuivat koko epoksi-kerroksen läpi, vaan huokoskoot olivat pieniä ja ne jäivät vain epoksin pintaosaan.

Kuva 13. Epoksiivistyksen reikiintymistä. Valokuva Marko Savolainen 2011.

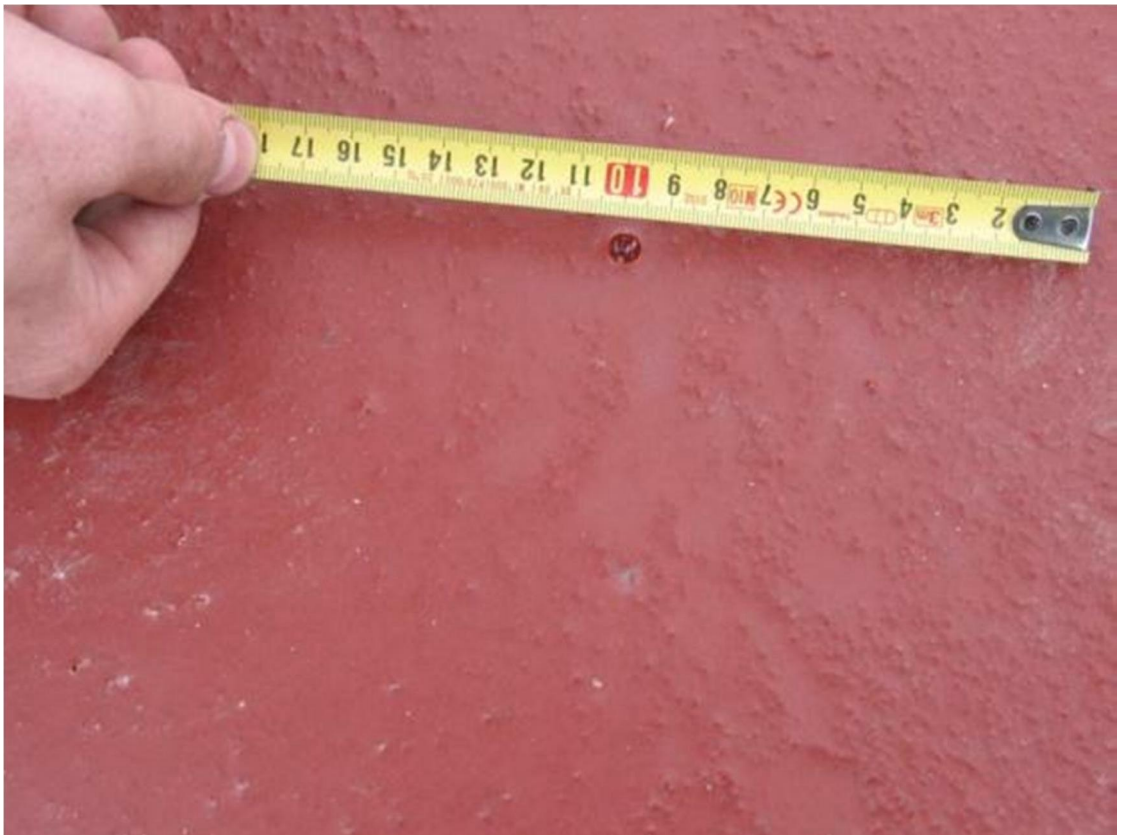
Kuva 14. Suuri huokonen epoksiivistyksessä. Valokuva Marko savolainen 2011.

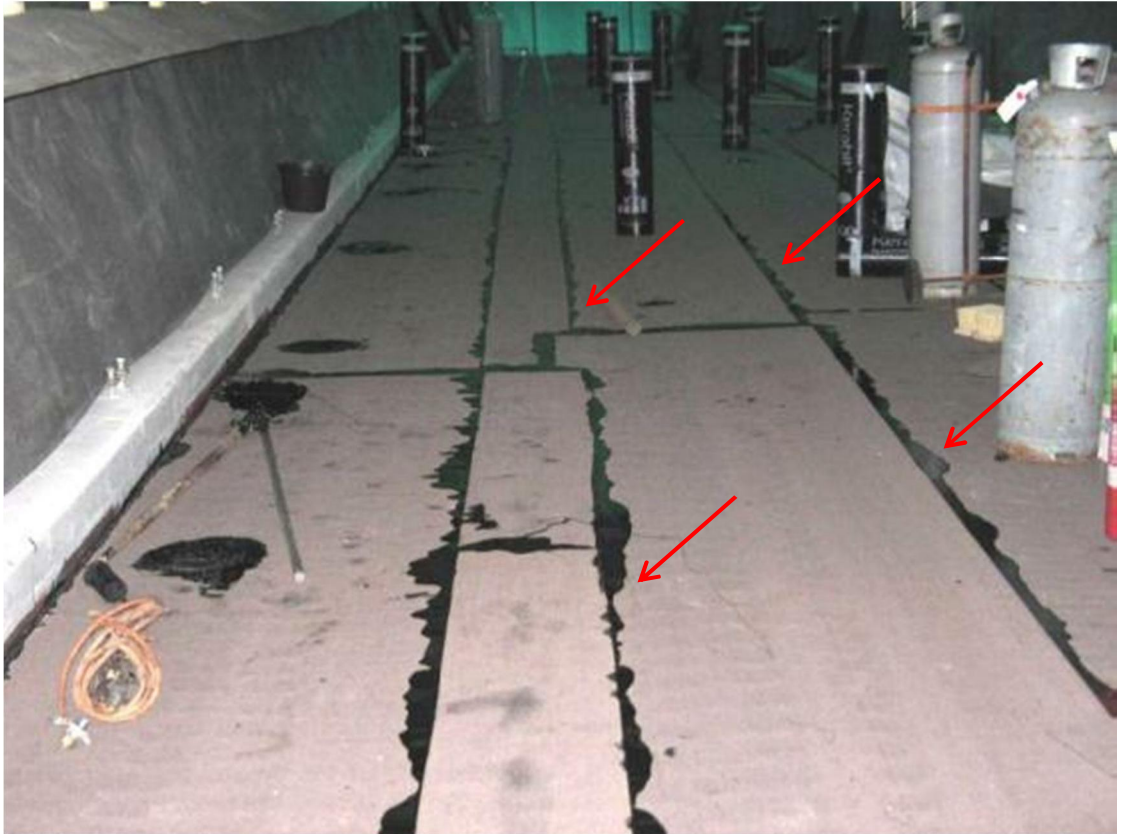
Katselmuksessa kiinnitetään huomiota vuotien asennusjärjestykseen (kuva 15), joiden asennus aloitetaan kannen alimmasta kohdasta vedenpoistolinjalta. Vuotien saumat limitetään vähintään 100 mm pituussuunnassa (sivusauma) ja 150 mm poikisuunnassa (päätsauma). Vierekkäisten kermien päiden jatkoskohdat on porrastettava ja päälle tuleva pintakermi on limitettävä vähintään 100 mm alla olevan kermin saumoihin verrattuna. (InfraRYL 2006.)

Kuva 15. Aluskermin saumat on asennettu väärin ns. vastakarviin. Valokuva Marko Savolainen 2011.

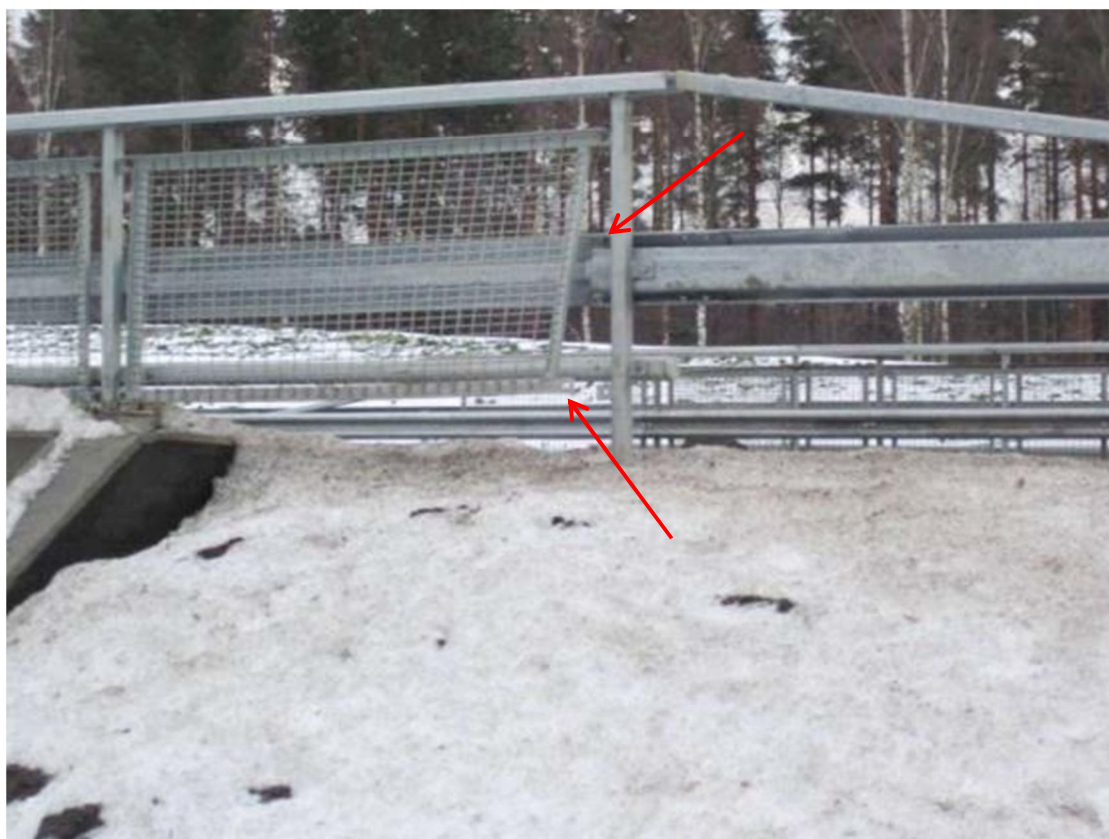
Kuva 22. Johteen U-tukipalkin pitäisi alkaa sillalta ja suojaverkko on irronnut. Valokuva Marko Savolainen 2011.

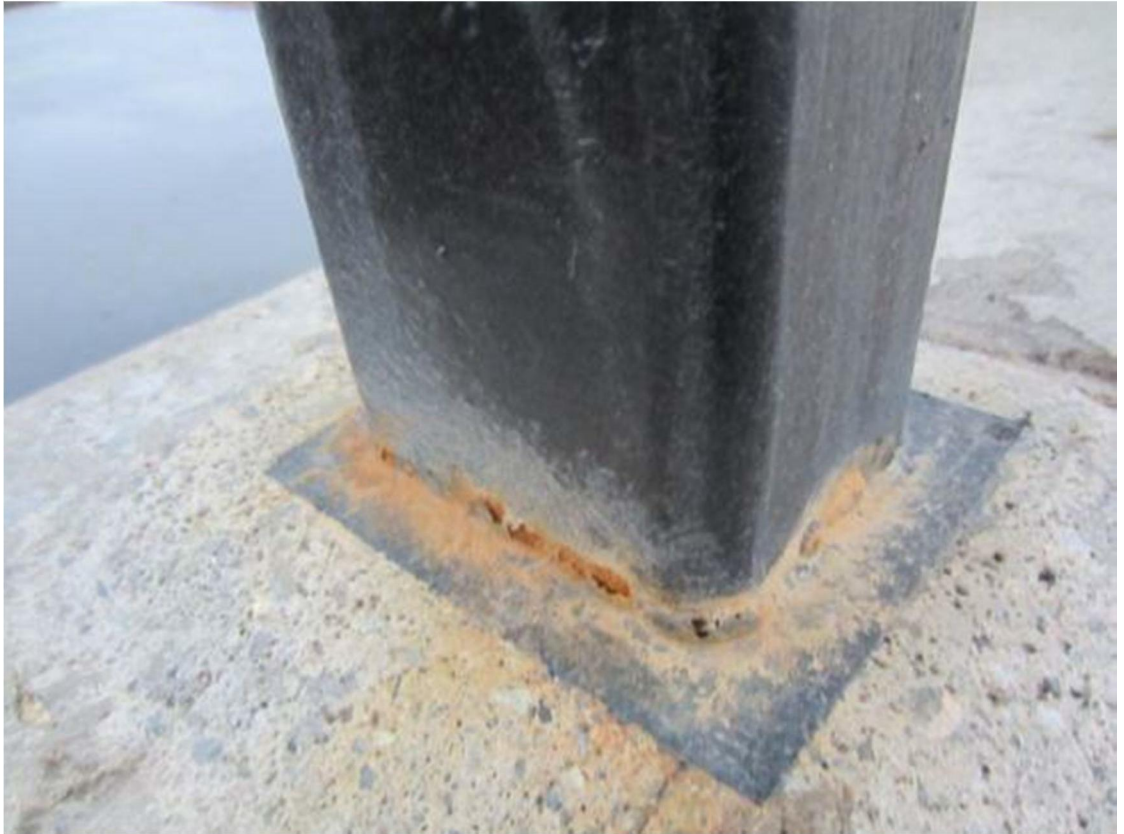
Kuva 23. Epäonnistunut kaidepylvään juuren kunnostus. Valokuva Marko Savolainen 2012.

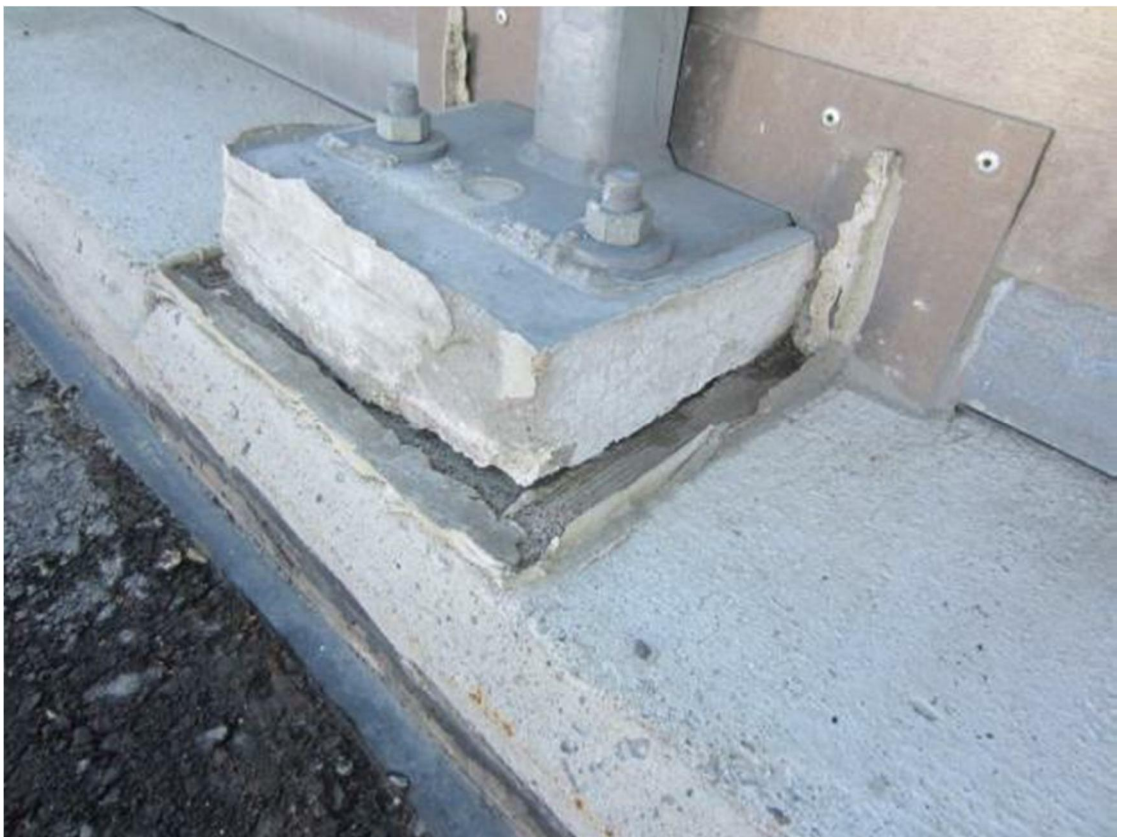
Kuva 24. Kaidepylvään juurivalu on irti kosketussuojaseinämän kohdalla. Valokuva Marko Savolainen 2013.

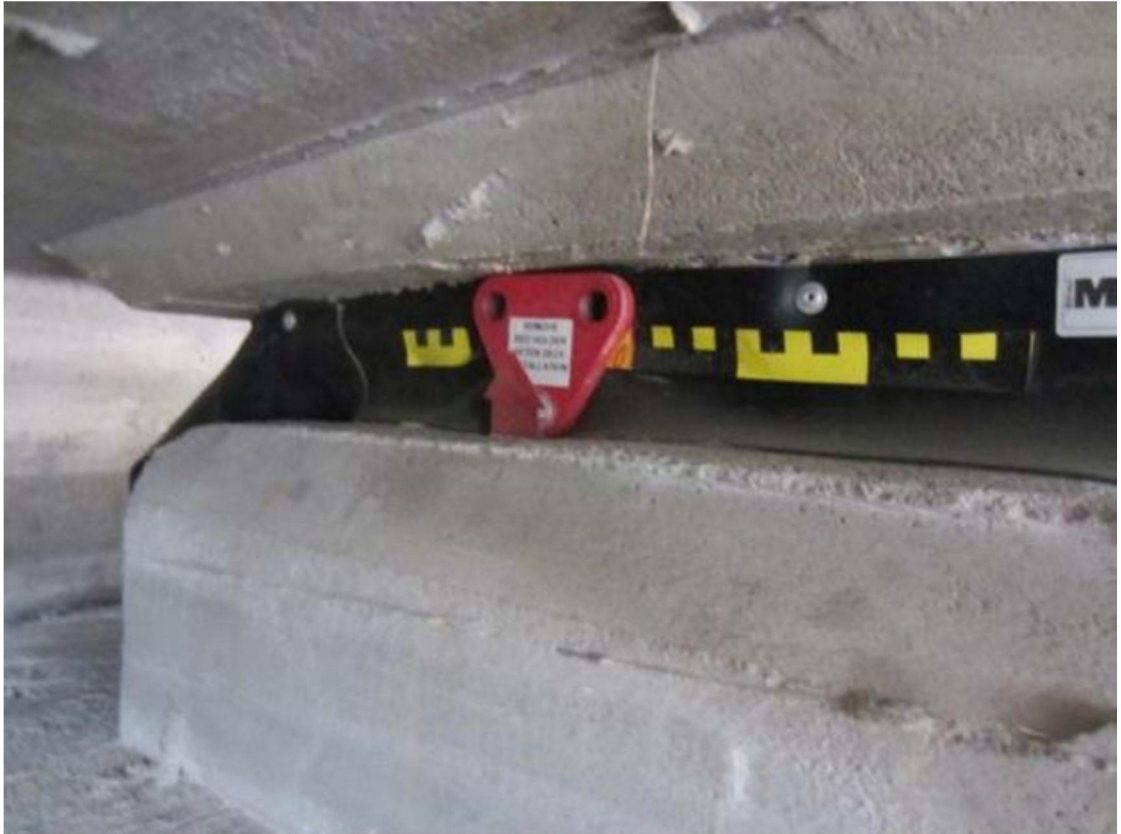
Kuva 26. Laakerin lukituslevy on jäänyt poistamatta, jolloin mitta-asteikon lukeminen ei onnistu. Valokuva Marko Savolainen 2012.

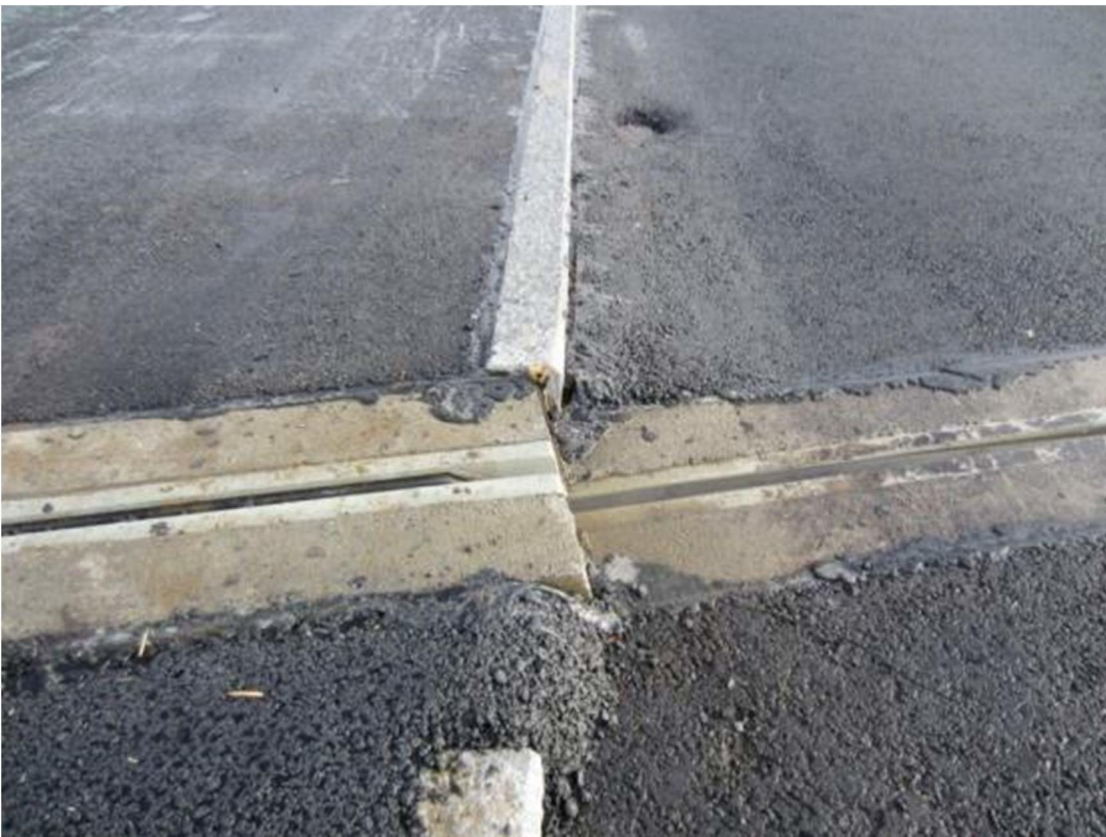
Kuva 28. Liikuntasaumalaitteessa ei ole huomioitu sillan vinoutta, jolloin kunnossapitokaluston törmäykset ovat todennäköisiä. Valokuva Marko Savolainen 2012.

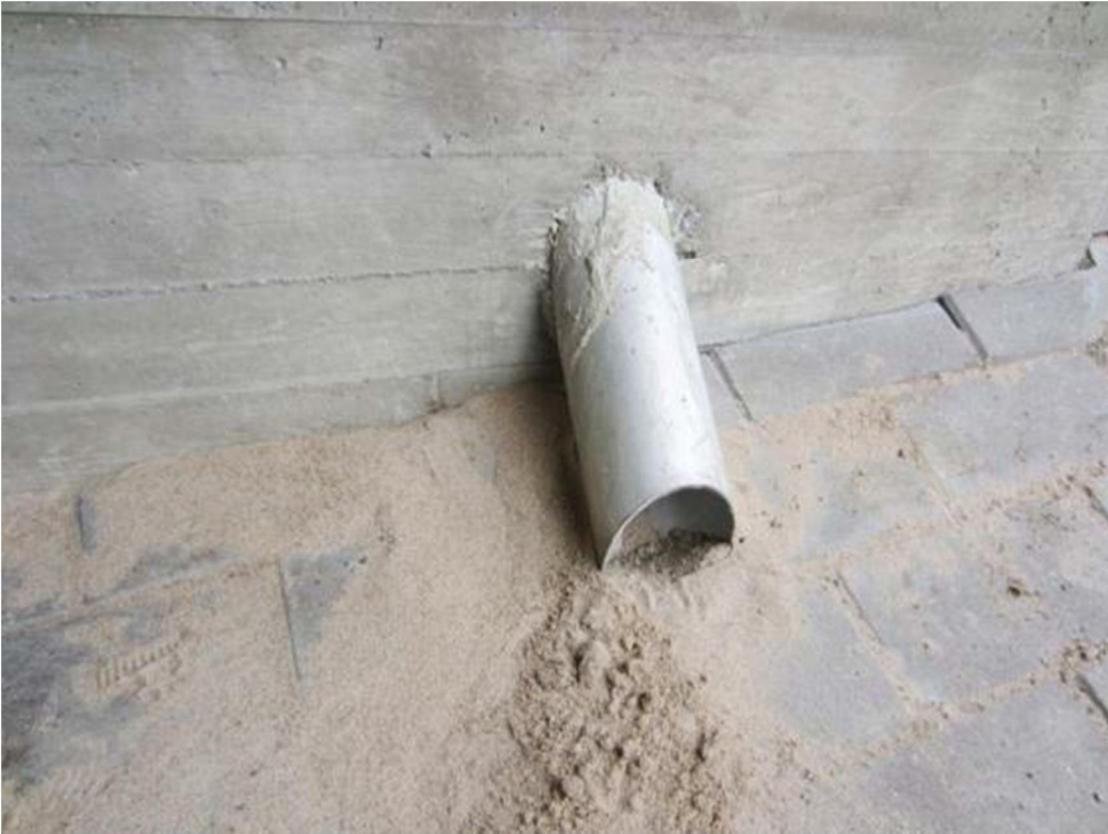
Kuva 29. Laakeritason vedenpoistoputki on sijoitettu väärälle korkeudelle. Valokuva Marko Savolainen 2012.

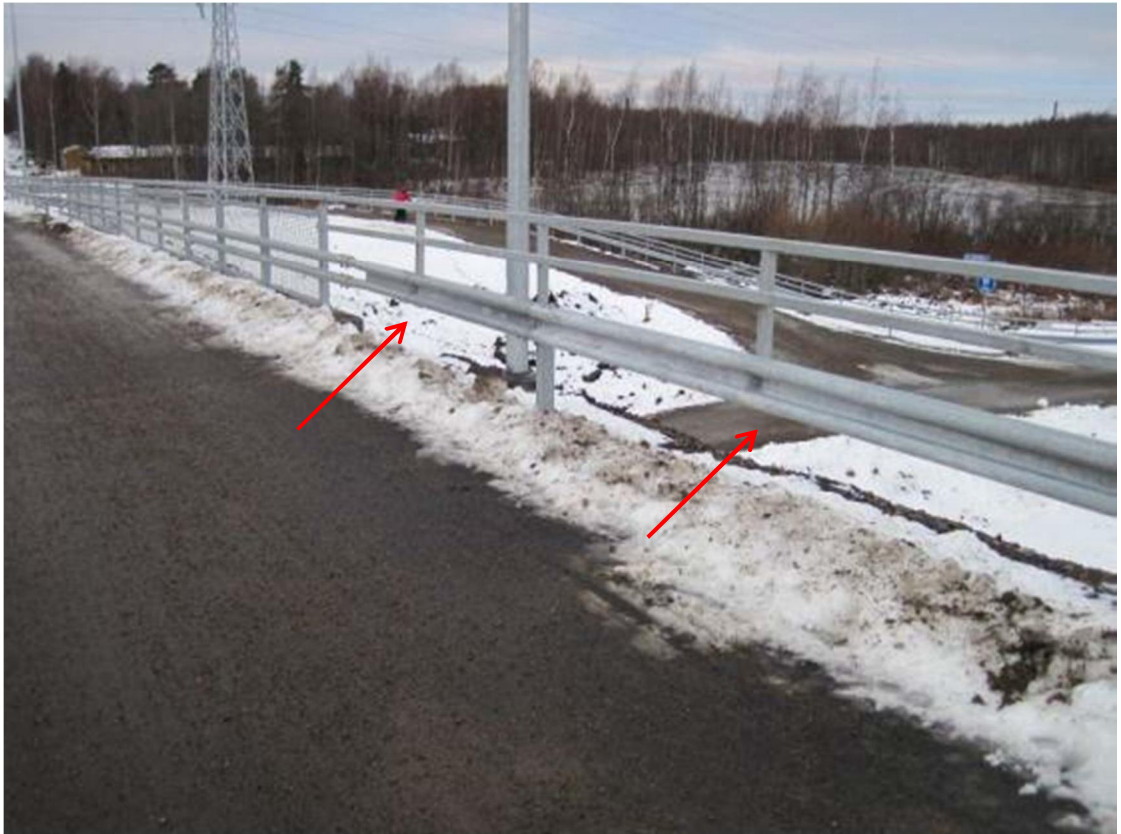
Kuva 30. Pengerkaiteen tolpat ovat liian harvassa. Valokuva Marko Savolainen 2012.

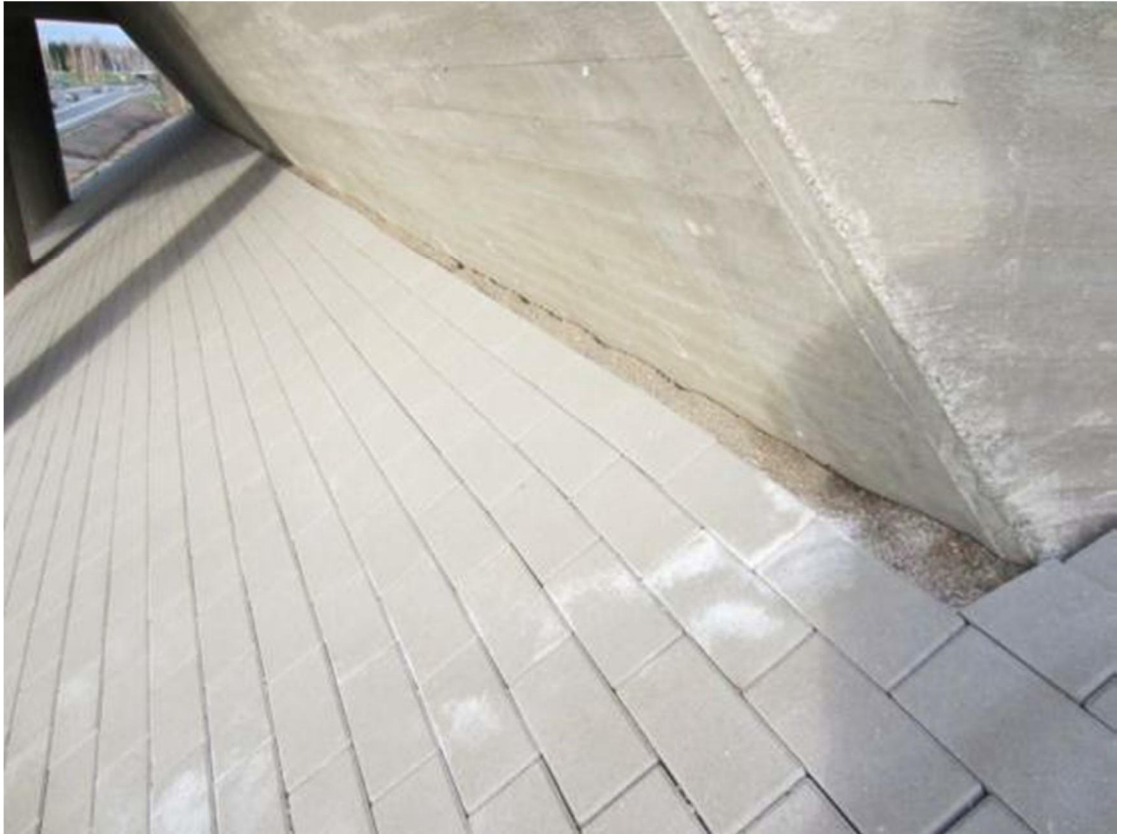
Kuva 32. Verhouksen ja sillan väli on jäänyt saumaamatta. Valokuva Marko Savolainen 2012.

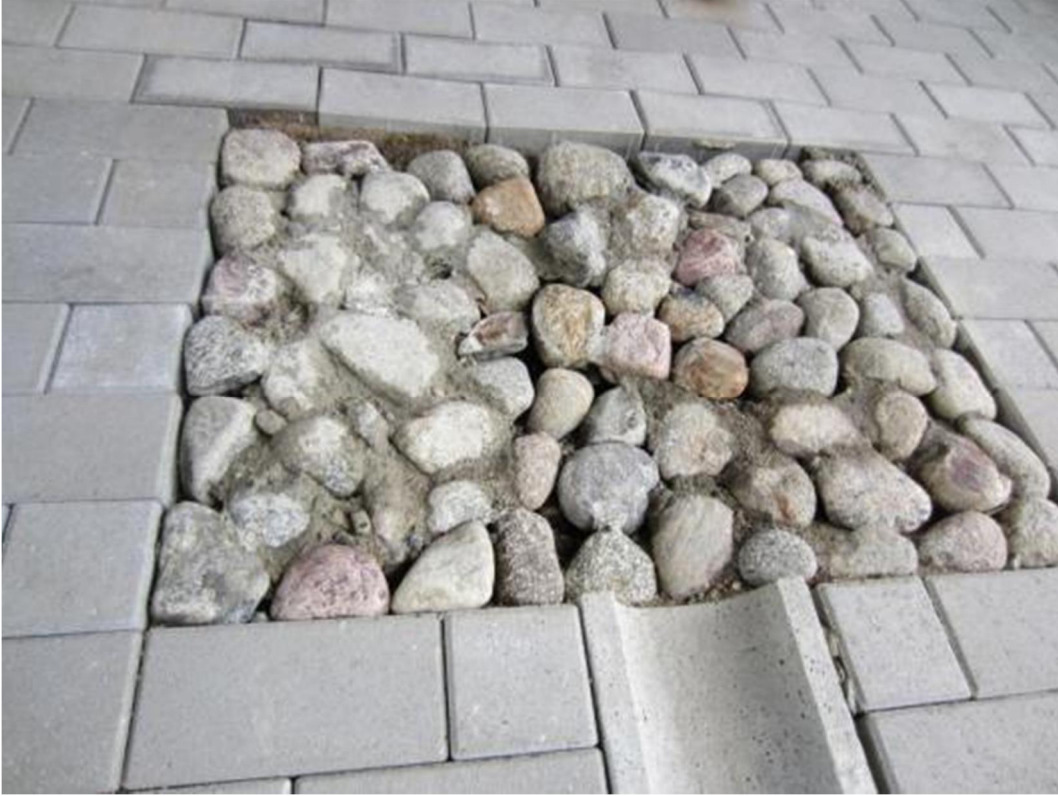
- päällystystyöt siltojen kohdilla käynnissä
- etuluiskien betonikiviverhoukset tehty
- syöksytörvien kivipesät on istutettu maakosteen betoniin → odotettavissa eroosio-
vaurioita ilman lisätoimenpiteitä

Kuva 14 Hulevesi pääsee kivipesästä verhouksen alle.

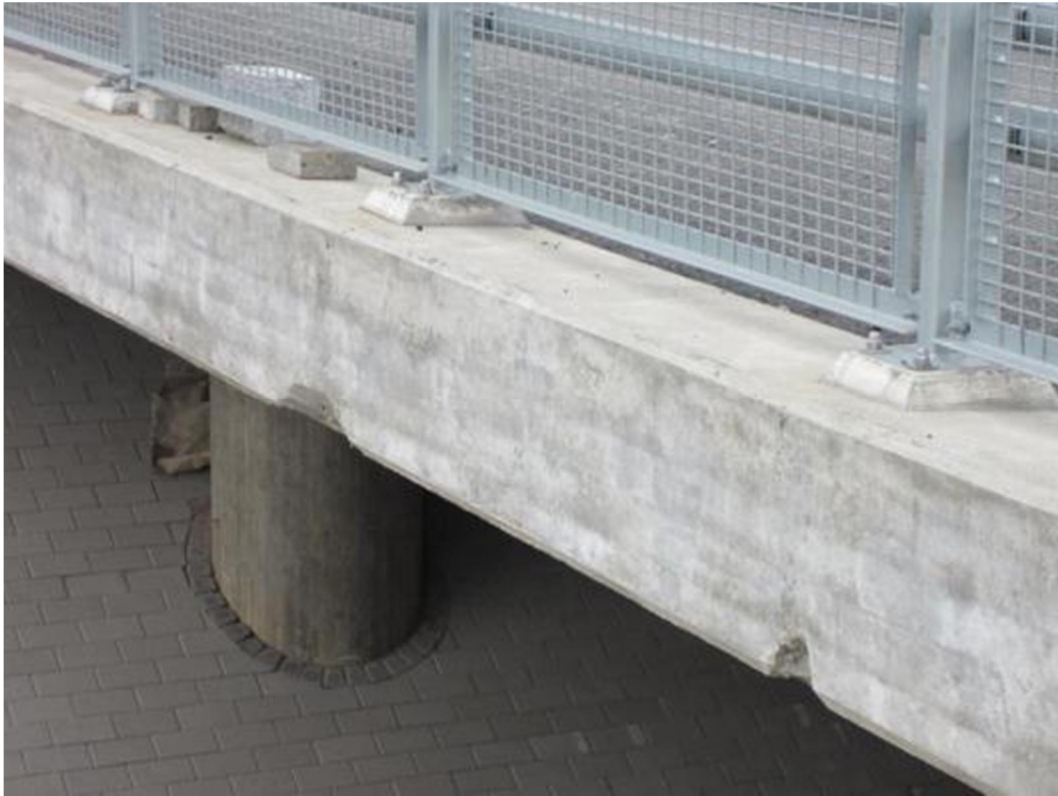
Kuva 16 Reunapalkin harvavalukohdat on piikattu.

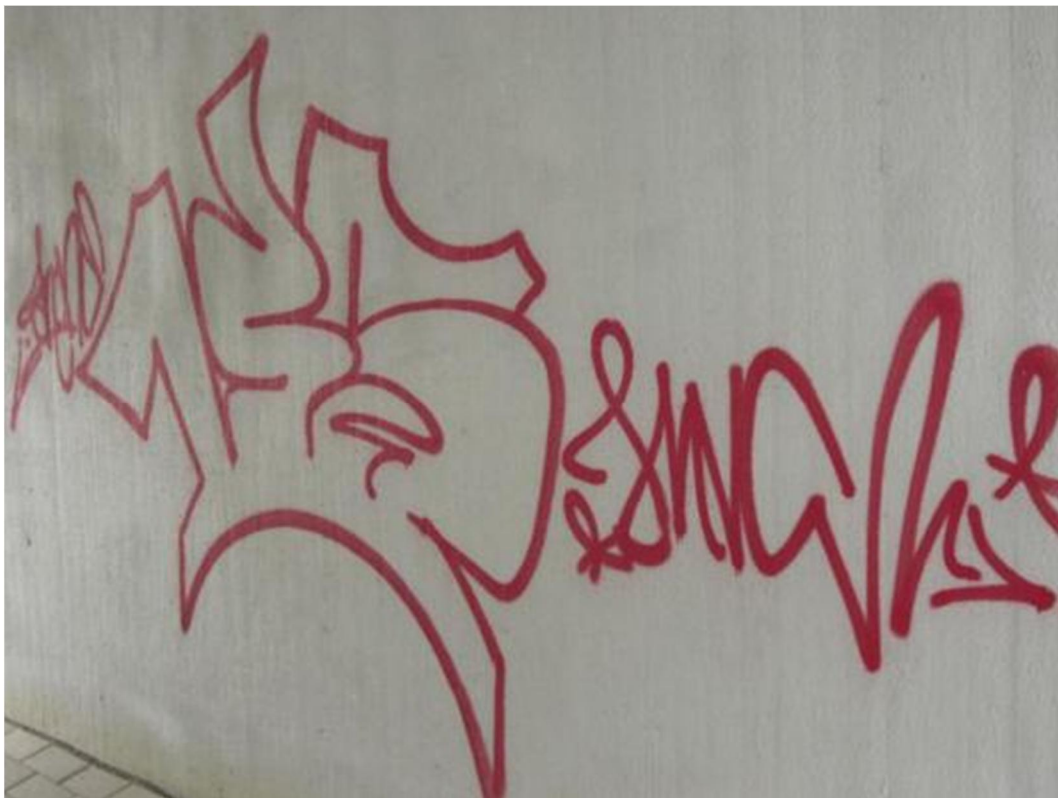
Kuva 19 Töherryksiä yhteensä n. 4 m².

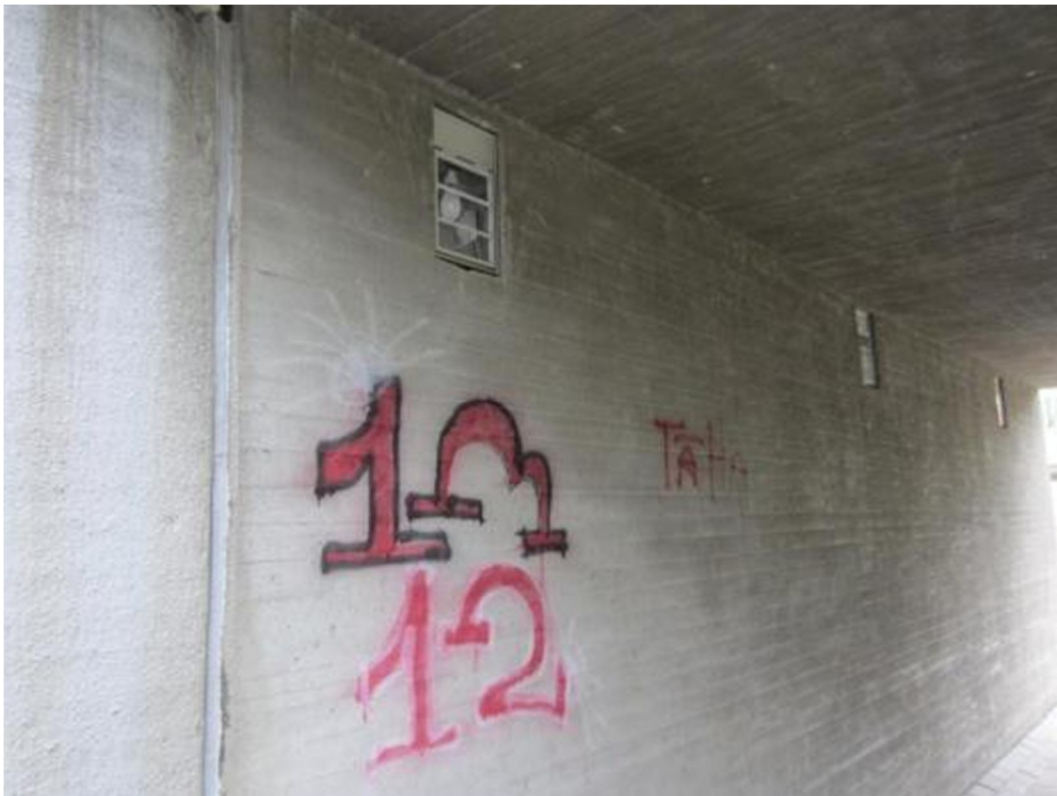
Kuva 22 Pystysaumausta ja töherrystä etumuurissa.

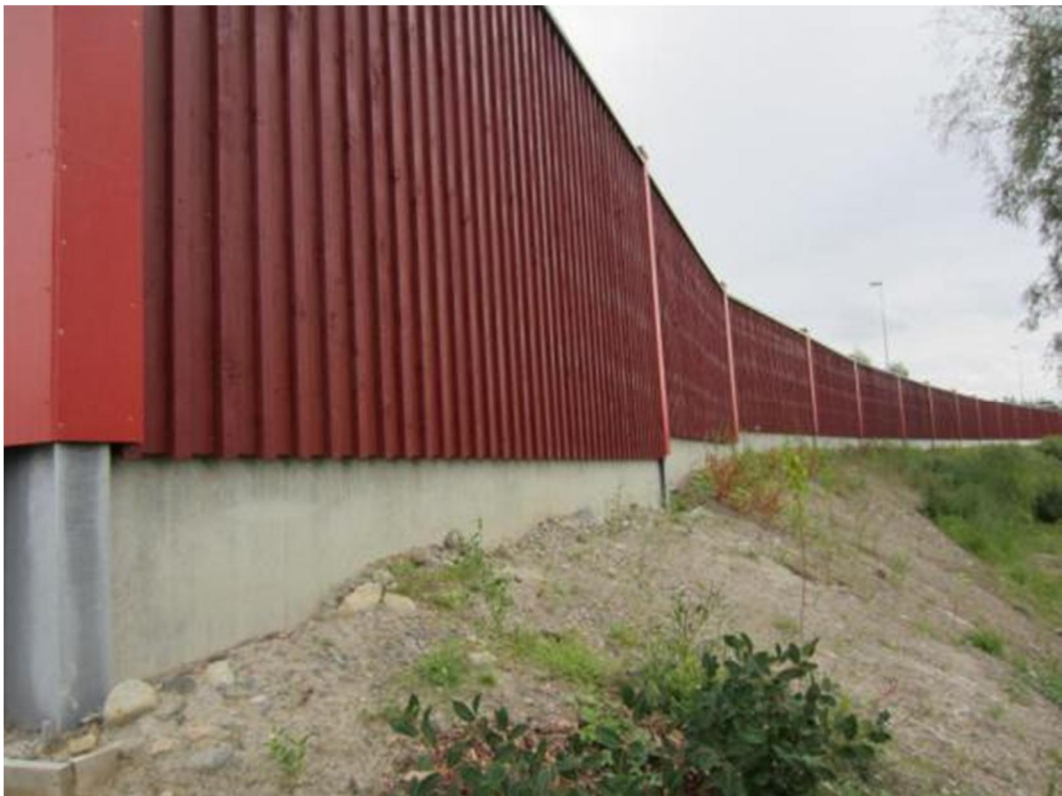
Kuva 27 Läntisen aidan pääty on vielä viimeistelemättä (sokkelin alareuna näkyvissä).

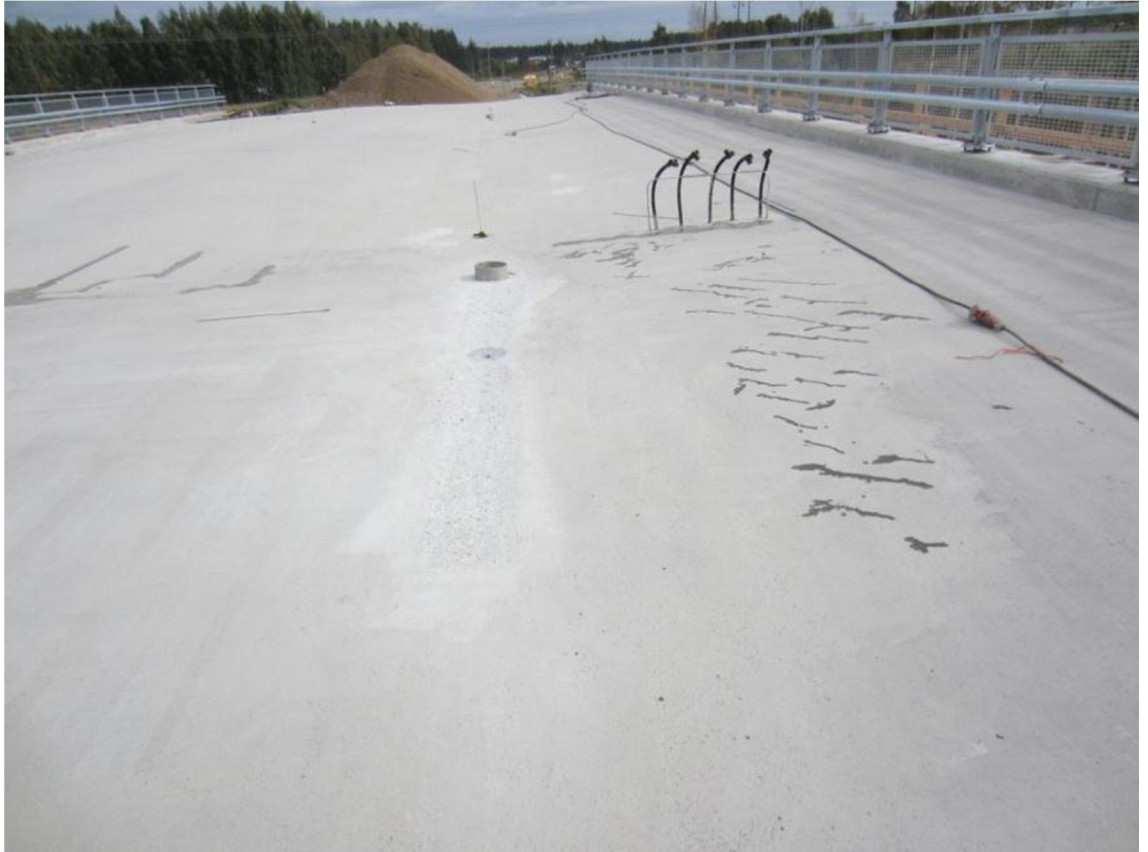
Kuva 3 Tasoitettu kohouma ja imeytettyjä halkeamia.

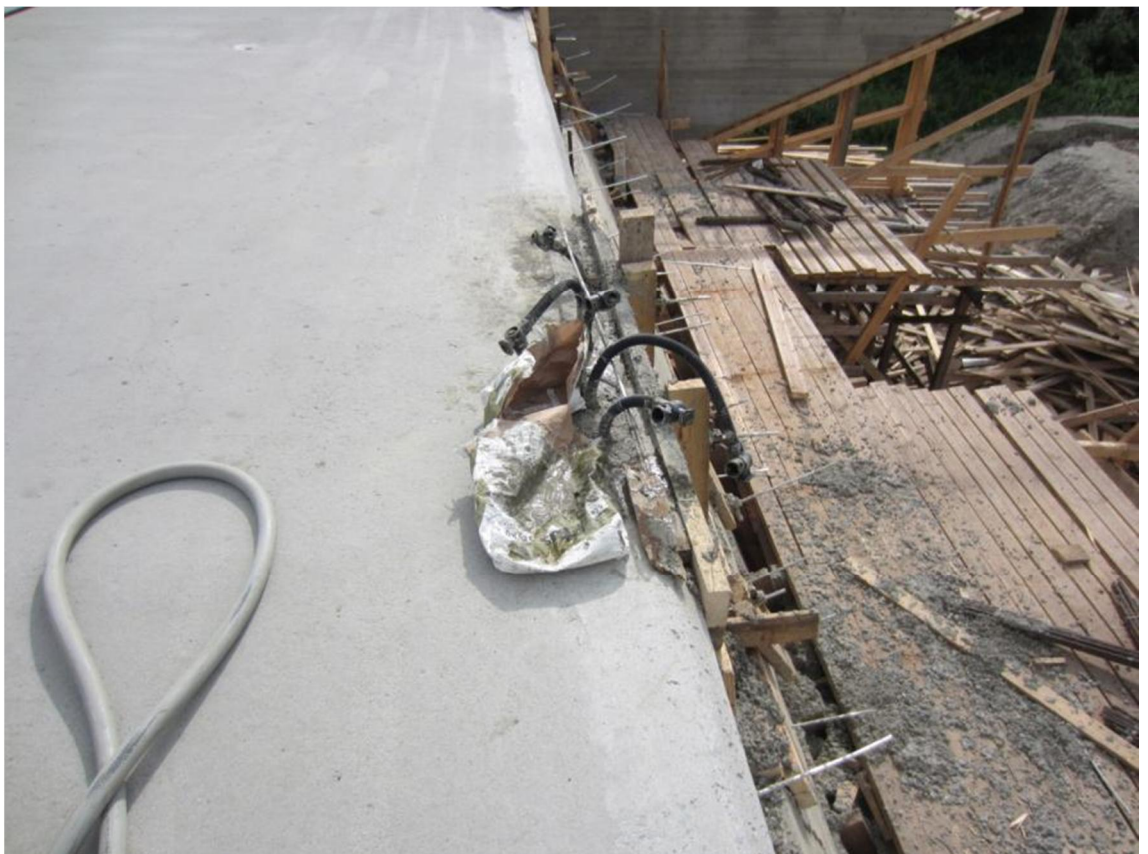
Kuva 4 Pädyn muottilauta on vielä paikoillaan.

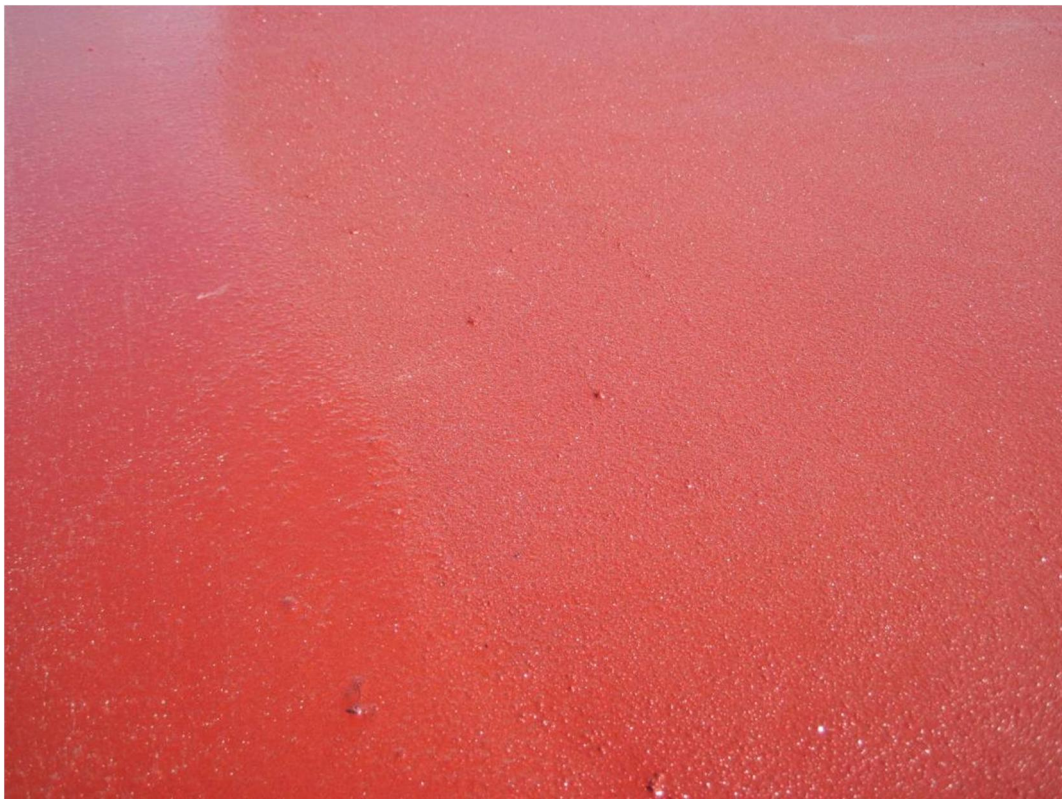
Kuoppia epoksiivistyksessä.

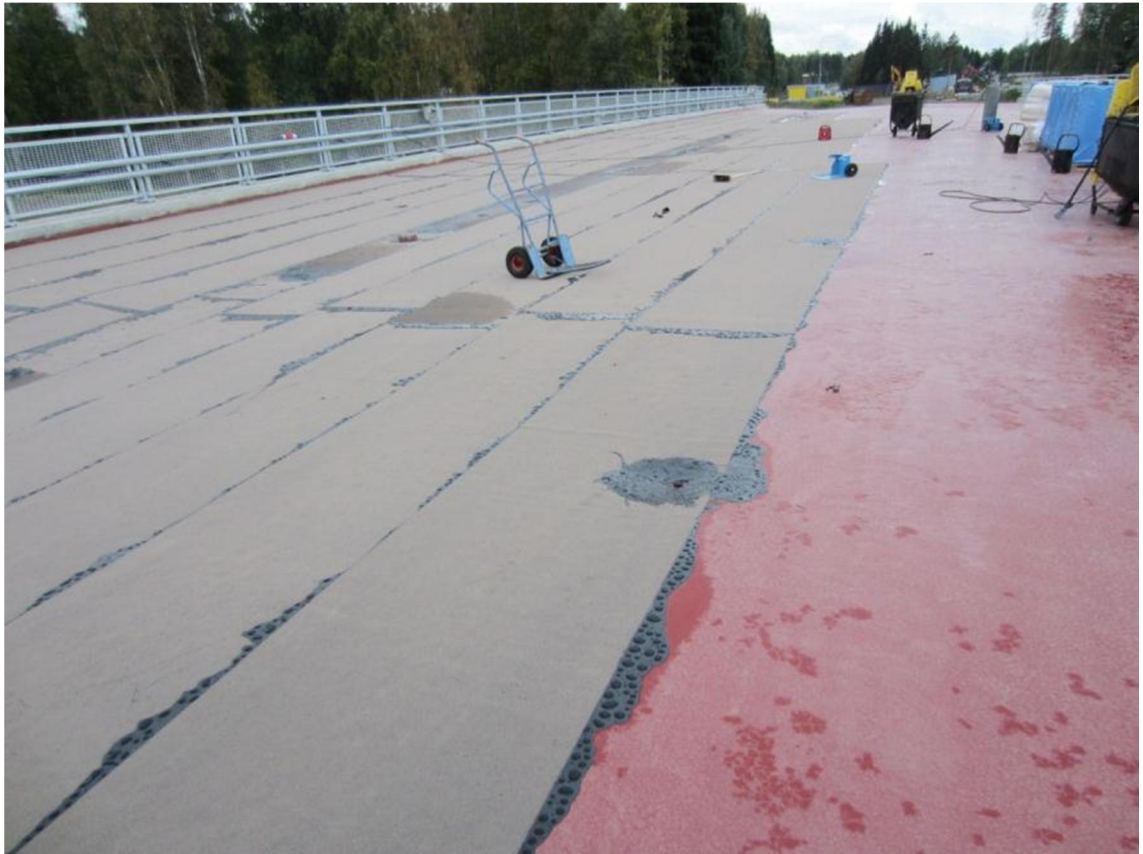
Kuva 1 Aluskermiä on liimattu n. 50 %.

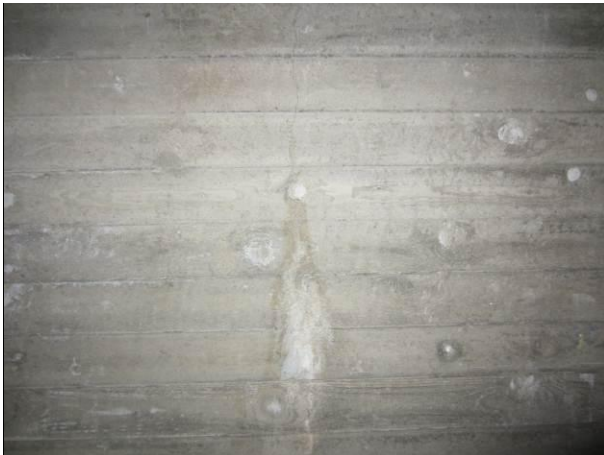
Kuva 1

Maatuen T1 otsamuurissa on vuotava kutistumishalkeama (kuva 1), joka tulee injektoida ja vasemman sivumuurin viisteet ovat jääneet tekemättä (kuva 2).
