KOIVUMÄEN KARTANON SÄHKÖJÄRJESTELMIEN KUNTOKARTOITUS JA SÄHKÖPIIRUSTUSTEN PÄI- VITTÄMINEN

TEKIJÄ: Timo Nikula

Kuopiossa 14.5.2013

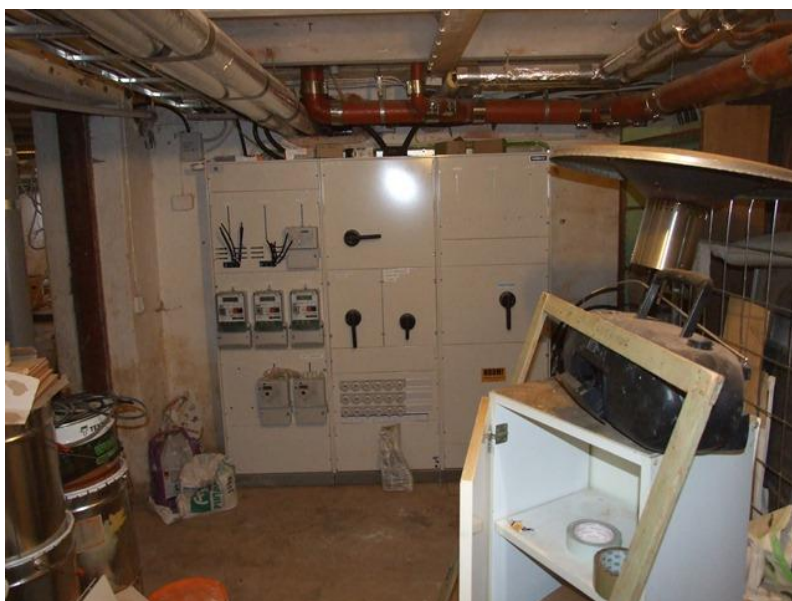
Nykyistä keskustilaa on ennen käytetty varastona, jonka vuoksi tilassa on vieläkin keskushuoneeseen kuulumatonta tavaraa. Keskustilaan johtavasta ovesta puuttuu Sähköpääkeskus- kyltti. Suoraan keskuksen yläpuolella kulkee vesiputkia, jotka vuotaessaan aiheuttaisivat vaaratilanteen (kuva 3).

KUVA 3. Pääkeskustila, (valokuva Timo Nikula.)

Edellisten epäkohtien korjausehdotuksena olisi tyhjentää tila sinne kuulumattomasta tavarasta ja/tai rakentaa keskuksen ympärille lukittava kotelo. Koteloinnin avulla keskus eristettäisi eri tilaan muista tavaroista ja vesiputkista. Keskustilan oveen on lisättävä sähköpääkeskuksesta tiedottava kyltti.

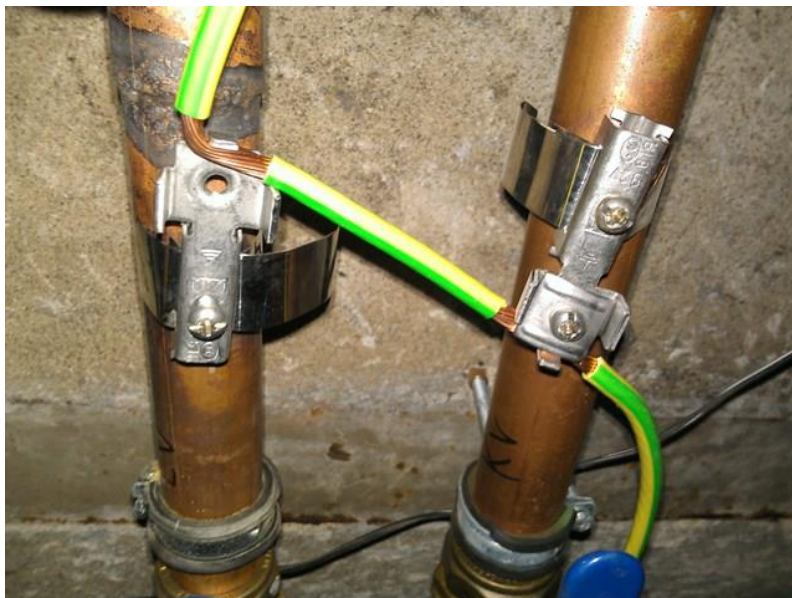
Nykytilanteessa lämmönjakohuoneen seinillä kaapeleita ei ole kiinnitetty kunnolla asennusreiteille tai ne ovat pudonneet kiinnikkeistä. Osa kaapeleista on asennettu käyttämällä huonoa asennustapaa kiertämällä niitä solmuun vesiputkien ympärille. Kuparisen vesiputken maadoitusjohtimen kiinnitys on puutteellinen (kuva 4). Lämmönjakohuoneen sähkökeskuksen merkinnät eivät ole paikkaansa pitäviä. Saman keskuksen kosketussuoja ei ole sopivan kokoinen ja muotoinen keskuksen käyttöön. Kosketussuoja on hieman sulanut ja kärsinyt sulakkeen lämpenemisen takia (kuva 5).

KUVA 4. Vesiputken puutteellinen maadoitus, (valokuva Timo Nikula.)

Korjausehdotuksena kaapelit tulisi oikaista ja kiinnittää kunnolla tarkoituksenmukaisilla kiinnikkeillä asennusreiteille. Vesiputken maadoitusliitin on korjattava. Sähkökeskuksen merkinnät on päivitettävä vastaamaan nykytilannetta ja kosketussuojaus on uusittava.

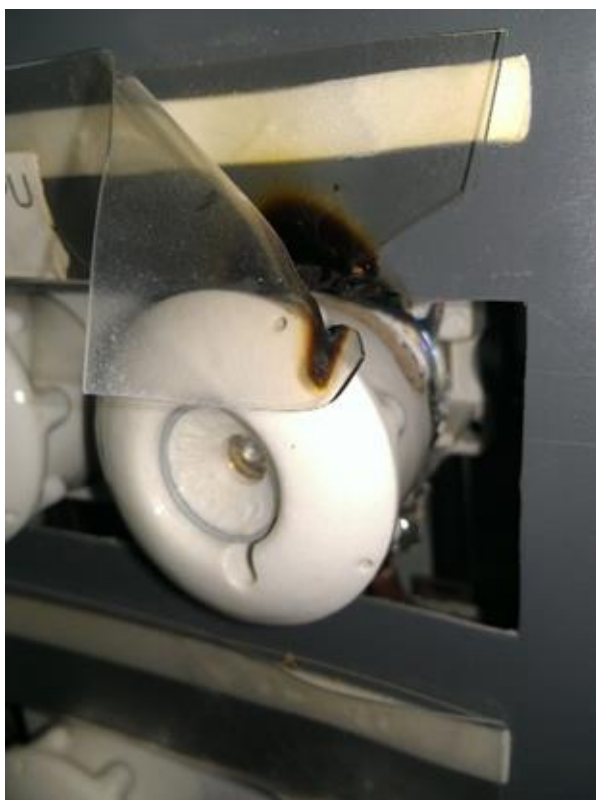
KUVA 5. Keskuksen kosketussuojaus, (valokuva Timo Nikula.)

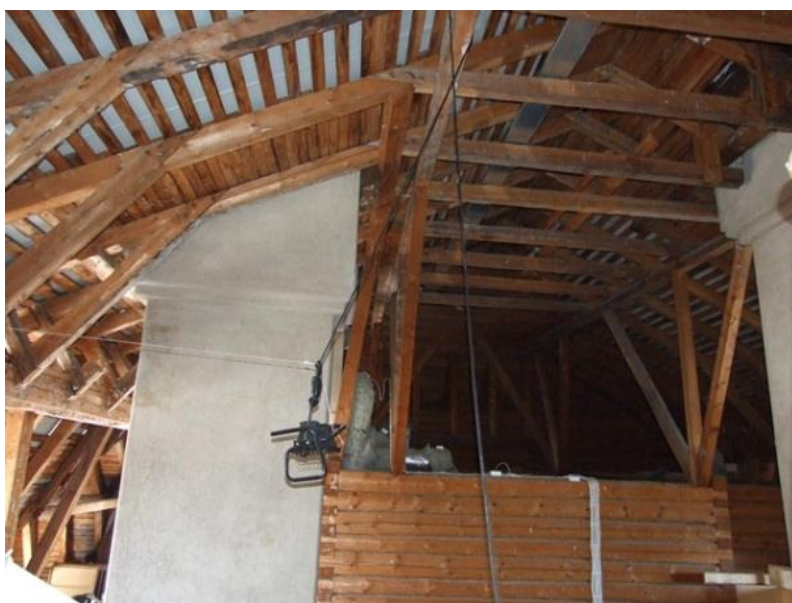
Nykytilanteessa kellarissa on jonkin verran käytöstä poistettuja purkamattomia kaapeleita. Osa kella- rin kojeista on kiinnittämättä seinään. Yhdestä kellarin jakorasiasta puuttuu kansi. Ullakolla aulan va- laistus on toteutettu kuvan 6 mukaisesti kytkemällä halogeenivalaisin roikkumaan jatkojohdolla kat- tohirrestä. Osa ullakolla käytetyistä kaapeleista kulkee lattiassa puhallusvillan seassa. Jotkin jako- rasiat ovat niin täynnä johtimia, etteivät niiden kannet mahdu kiinni. Yhdestä jakorasiasta puuttuu kansi kokonaan (kuva 7).

KUVA 6. Ullakon valaistus, (valokuva Timo Nikula.)

Edellisten epäkohtien korjausehdotuksena olisi purkaa käytöstäpoistetut kaapelit kokonaan sähköjär- jestelmien selkeyttämiseksi. Kiinnittämättömät kojeet on kiinnitettävä asianmukaisesti. Kannettomiin jakorasioihin on asennettava puuttuvat kannet. Ullakolla aulan valaistus on toteutettava uudestaan kiinteästi asennettuna. Puhallusvillan seassa kulkevien kaapeleiden kuormitettavuus heikkenee rajus- ti, joten kaapeleille tulisi keksiä uusi reitti. Jakorasiat on vaihdettava isompiin tai ne on kytkettävä uudelleen siten, että kannet pysyvät kiinni.

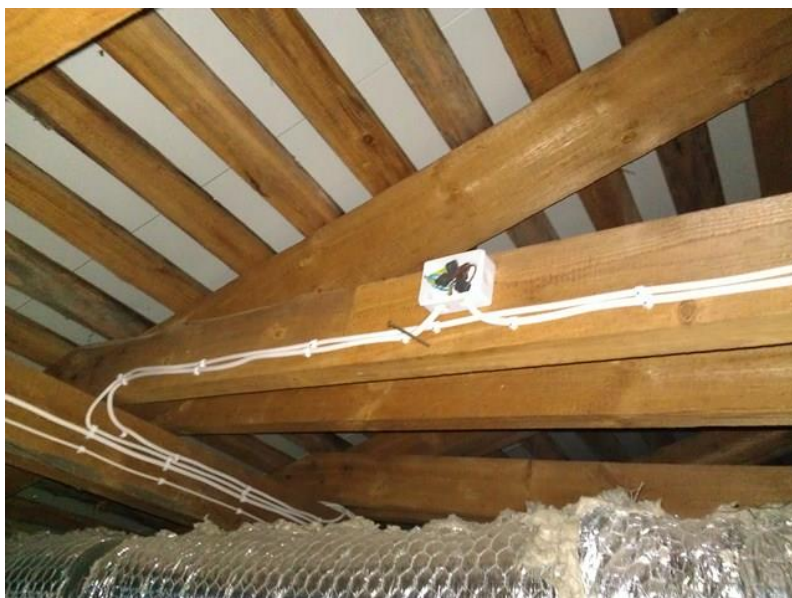
KUVA 7. Jakorasiasta puuttuu kansi, (valokuva Timo Nikula.)

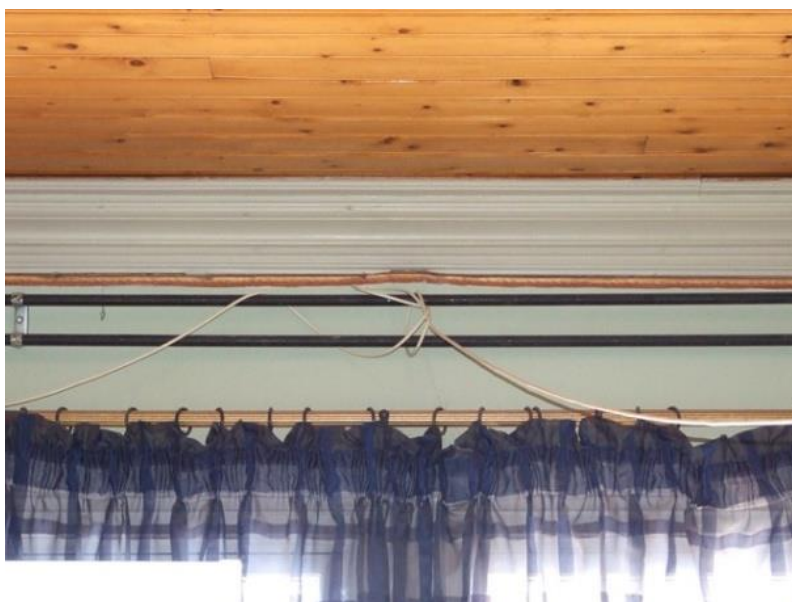
Päärakennuksen asuinhuoneiston yhdessä makuuhuoneessa kaapelireitit eivät ole asianmukaisia, vaan ne on kierretty vesiputkien ympärille ja roiukuvat huoneen yli (kuva 8). Kodinhoituhuoneen päätyseinässä on kytkemätön puhelinkaapeli kojerasiassa. Kojerasiaan ei ole myöskään asennettu peitelevyä. Edellisten huomioiden korjausedotuksena makuuhuoneen kaapelit tulisi oikaista ja kiinnittää seinille asianmukaisesti.

Kuva 8. Makuuhuoneen kaapelointia, (valokuva Timo Nikula.)

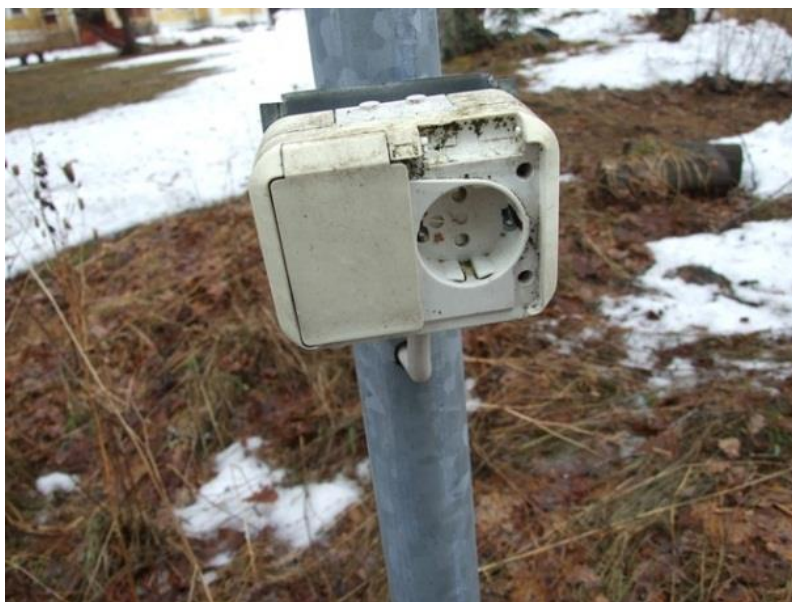
Kartanon päärakennuksen kaapeleiden suojakouruja on irronnut kiinnityksistä. Piha-alueella valaisinpylvääseen asennetun pistorasian IP- luokitus ei enää päde sen puuttuvan suojaläpän vuoksi (kuva

KUVA 9. Valaisinpylväeseen asennettu pistorasia, (valokuva Timo Nikula.)

9). Edellisten huomioiden korjausehdotuksena ulkoseinillä olevat kaapeleiden suojakourut on kiinnitettävä asianmukaisesti. Valaisinpylväessä oleva pistorasia tai sen kansi on vaihdettava ehjään.

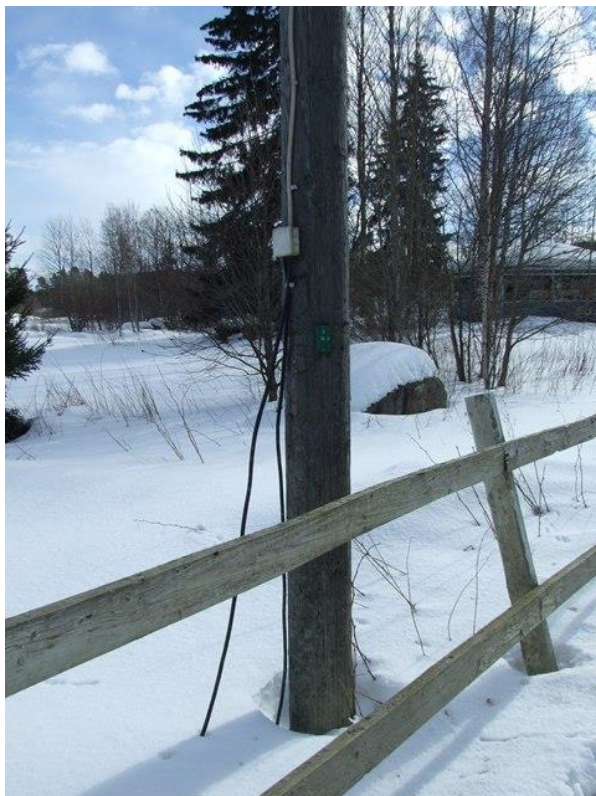
KUVA 10. Valaisinpylvään syöttökaapelit ilman suojakourua, (valokuva Timo Nikula.)

Korjausehdotuksena kojeet ja kaapelit on kiinnitettävä asianmukaisesti. Lämminvesivaraajaan on asennettava puuttuva suojapelti, jotta sen IP- luokitus ei heikkene. Ratsastuskentän valaisinpylväiden maakaapelit on suojattava asianmukaisesti suojakouruilla. Jakorasioihin on asennettava niiden puuttuvat kannet. Navettarakennuksen käytöstä poistetut asennukset ja kaapelit on poistettava kokonaan sähköjärjestelmien selkeyttämiseksi.

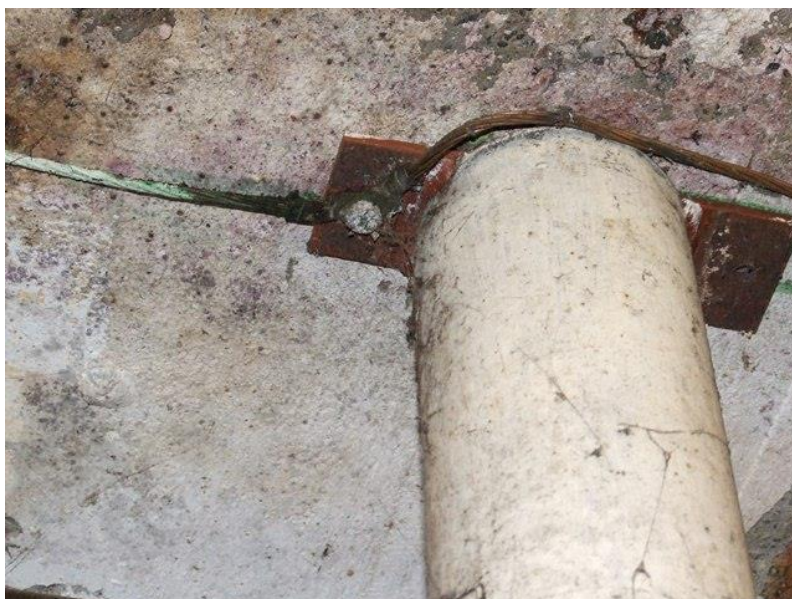
Hevostallin ulko-oven vieressä oleva tallin valokytöntä ei ole kiinnitetty seinään. Osa tallin kaapeleista on irronnut kiinnikkeistä. Talliin sijoitetusta lämminvesivaraajasta puuttuu suojapelti, jonka vuoksi sen säätölaitteisiin pääsee heinää ja muuta pölyä. Ratsastuskentän jokaisesta valaisinpylvästä puuttuu kaapeleiden suojaus kourulla (kuva 10). Kahdesta eri valaisinpylvästä puuttuu jakorasioiden kannet. Navettarakennuksen hevostallissa on paljon vanhoja käytöstä poistettuja purkamattomia asennuksia ja kaapeleita. Tallin metalliosien maadoitusköydet on hapettuneita (kuva 11).

KUVA 11. Navettarakennuksen tallin metalliosien maadoitus, (valokuva Timo Nikula.)

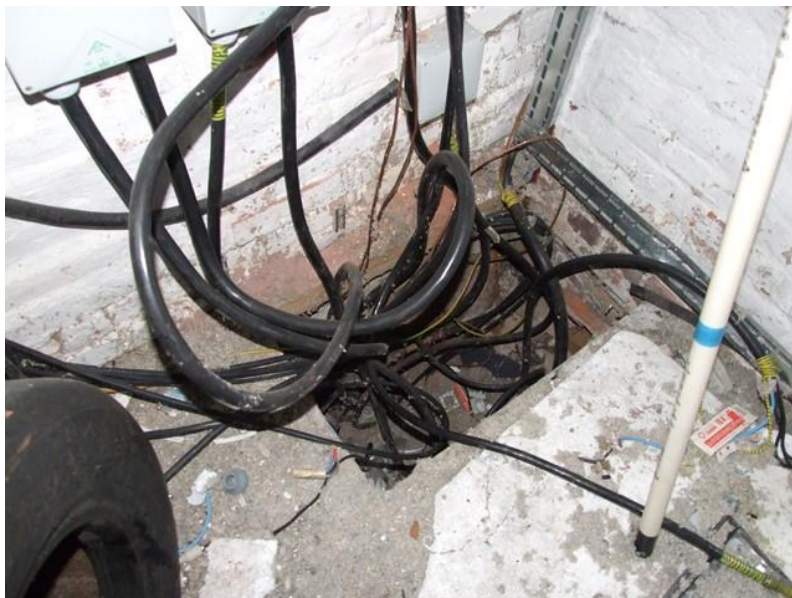
Nykytilanteessa vanhaa pääkeskustilaa on käytetty nykyisten ja vanhojen kaapeleiden yhdistämis- ja jatkospaikkana, sillä siellä yhdistyy alueen lähes kaikki syöttökaapelit (kuva 12). Kaapeleita ei kuitenkaan ole merkattu mitenkään. Tilan sähkökeskukseen on kytketty ulko WC:n, autonlämmitys pistorasioiden ja navetan valaistuksen syötöt. Keskustilassa olevaa yhtä jakorasiaa ei ole kiinnitetty seinään eikä kaikkia kaapeleita ei ole kiinnitetty kunnolla (kuva 13). Keskustilassa on käytöstäpoistettuja ja purkamattomia kaapeleita.

KUVA 12. Syöttökaapeleiden jatkokset, (valokuva Timo Nikula.)

Korjausehdotuksena jakorasioissa yhdistetyt ja jatkettut kaapelit on merkattava selkeästi. Keskustilan jakorasia ja roikkuvat kaapelit on kiinnitettävä asianmukaisesti käyttämällä tarkoituksenmukaisia kiinnikkeitä. Käytöstä poistetut kaapelit tulisi purkaa kokonaan tai ne on rasioitava ja merkattava, mikäli niitä halutaan käyttää tulevaisuudessa.

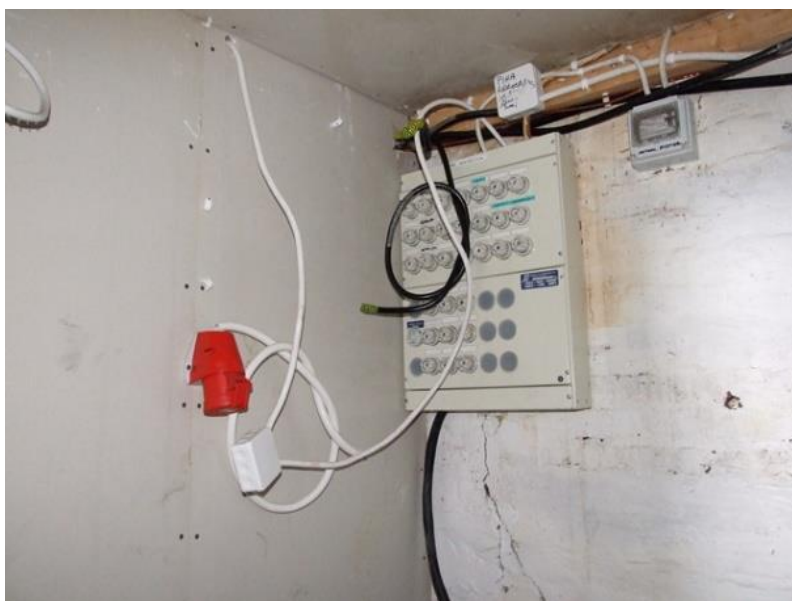
KUVA 13. Vanhan pääkeskustilan asennuksia, (valokuva Timo Nikula.)

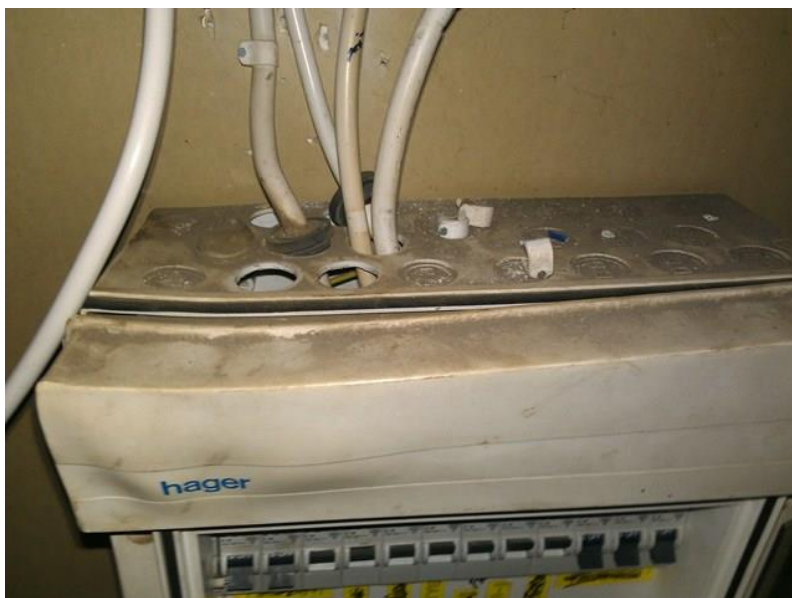
Vanhassa lämmönjakuhuoneessa on paljon käytöstä poistettuja ja purkamattomia asennuksia ja kaapeleita. Tilan sähkökeskus on kärsinyt kuumuudesta, jonka vuoksi sen kansi on sulanut ja vääntynyt (kuva 14). Tämän takia sen IP- luokitus ei enää vastaa alkuperäistä IP- luokitusta. Keskuksen merkinnät eivät vastaa nykytilannetta. Tilassa olevassa jakorasiasta puuttuu kansi (kuva 15).

KUVA 14. Kuumuudesta kärsinyt keskus, (valokuva Timo Nikula.)

Epäkohtien korjausehdotuksena on purkaa käytöstä poistetut asennukset ja kaapelit sähköjärjestelmien selkeyttämiseksi. Ryhmäkeskus on vaihdettava kokonaan. Jakorasiaan on lisättävä sen puuttuva kansi.

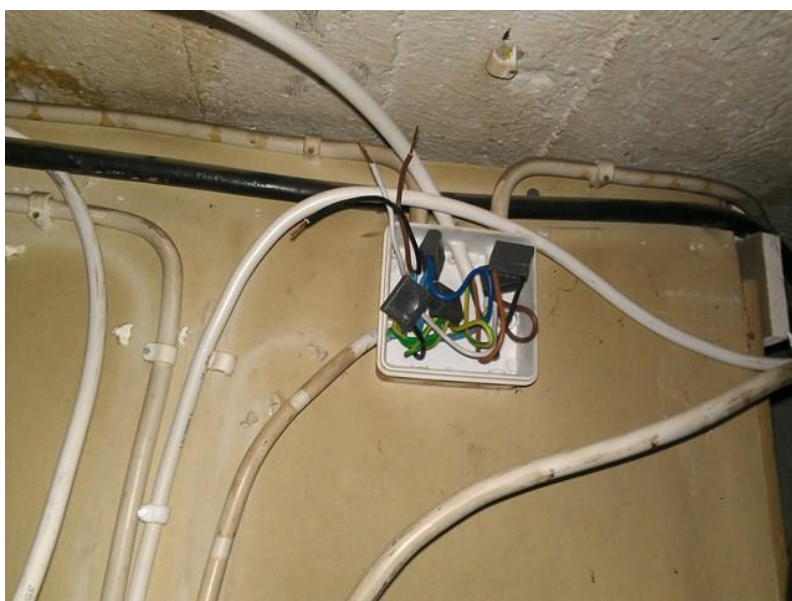
KUVA 15. Jakorasiasta puuttuu kansi, (valokuva Timo Nikula.)

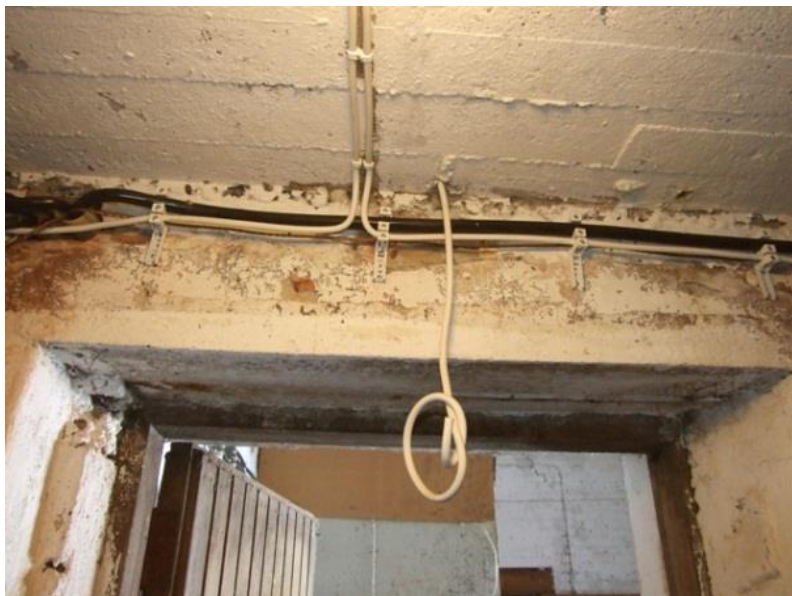
Navettarakennuksen ullakko tuhoutui vuonna 2010 sattuneessa tulipalossa. Tuli ei päässyt leviämään muihin rakennuksen osiin. (Saarilahti ja Karttunen 2010.) Nykytilanteessa rakennuksessa on paljon tulipalon vuoksi käytöstä poistettuja sähköasennuksia kaapeleita. Kaikkia käytössä olevia kaapeleita ei ole kytketty mihinkään eikä kiinnitetty kunnolla (kuva 16). Sähköjärjestelmien selkeyttämiseksi käytöstä poistuneet asennukset ja kaapelit on purettava pois. Käytössä olevat kaapelit on kiinnitettävä asianmukaisesti.

Kuva 16. Kytkemätön kaapeli, (valokuva Timo Nikula.)

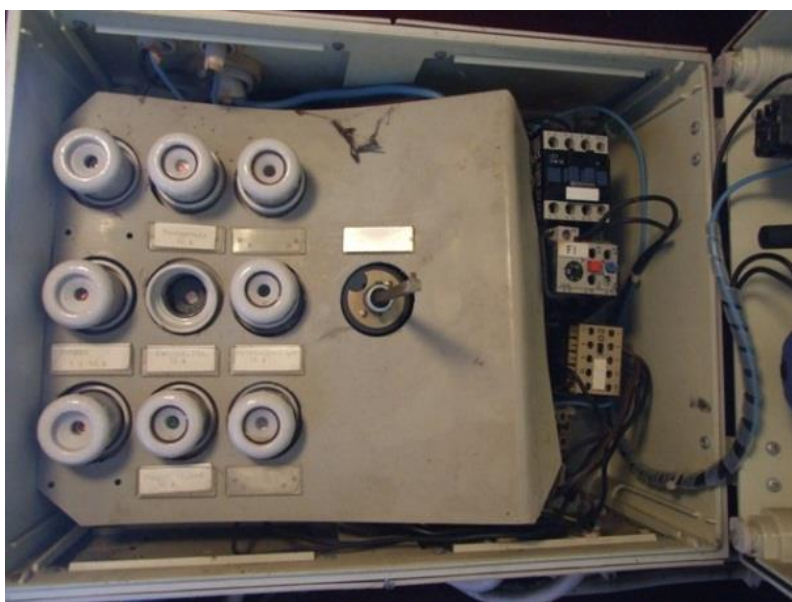
Rantasaunan syöttö tulee AMKA 4x10 kaapelilla saunan seinälle, jossa se on kytketty MMJ 4x10 N kaapeliin. Saunan sähkökeskuksessa tehty PEN- yhdistys. Nykytilanteessa keskuksen sisältö on hie- man sekava. Yksi sulakepesä puuttuu ja merkinnät eivät ole ajantasalla (kuva 17). Saunan puku- huoneen valaisimesta puuttuu suojakupu, joten sen IP-luokitus ei enää päde. Edellisten huomioiden korjausehdotuksena keskuksen merkinnät on päivitettävä ja puuttuva sulakepesä on laitettava pai- koilleen. Pukuhuoneen valaisimeen on asennettava puuttuva suojakupu.

Kuva 17. Rantasaunan keskus, (valokuva Timo Nikula.)

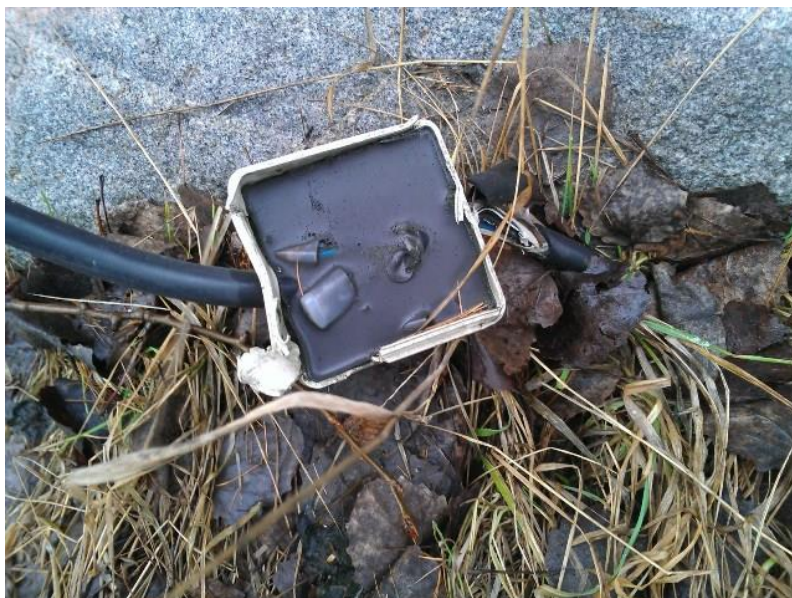
Syöttökaapelia ei ole suojattu suojakourulla. Varastorakennuksen ulkoseiniä pitkin kulkeva vuokra-asuntojen syöttökaapelin suojakouru on irronnut.

KUVA 18. Varastorakennuksen syöttökaapelinjatkos, (valokuva Timo Nikula.)

Korjausehdotuksena hartsijakorasia on suojattava asianmukaisesti ja varustettava kannella tai kaapelijatkos on tehtävä kokonaan uudestaan. Syöttökaapeli on suojattava suojakourulla. Vuokra-asuntojen syöttökaapelin suojakouru on korjattava ja kiinnitettävä.

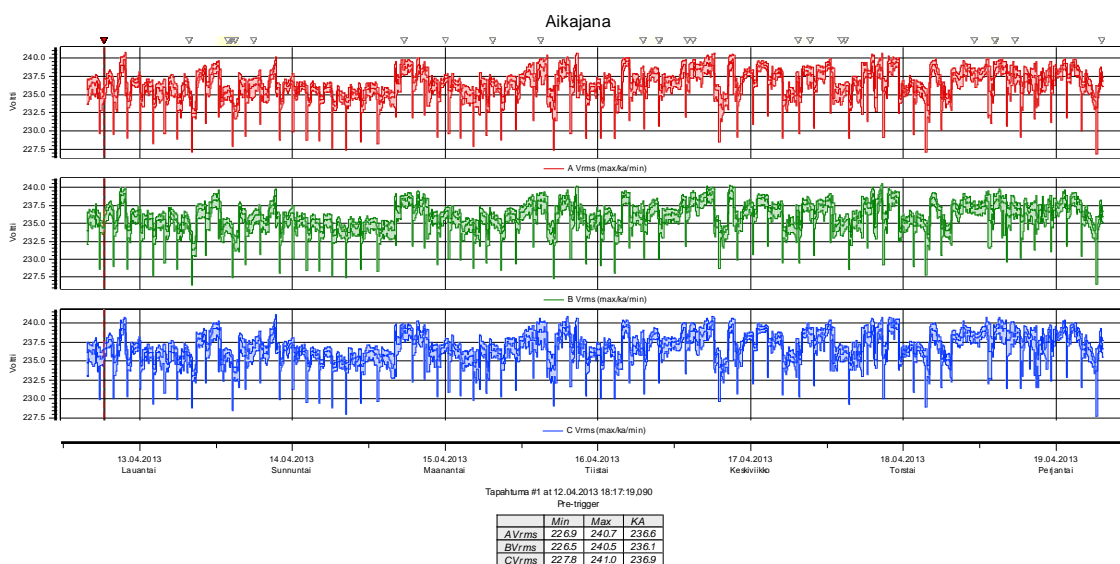
Standardissa SFS-EN 50160 määritellään jakelujännitteen vaihteluväliksi $\pm 10\%$ nimellisarvosta, joka tarkoittaa 207 – 253 V:n vaihteluväliä (SFS-EN 50160, 2010). Mittausten aikana kartanon jännite kävi alhaisimmillaan 226,5 voltissa 13.4. n. klo 9.35 vaiheessa L2. Korkeimmillaan jännite kävi samana päivänä 241 voltissa vaiheessa L3 n. klo 21.55. Kartanon jännite pysyy selvästi standardin SFS-EN 50160 asettaman jännitteen vaihteluvälin alueella. Kuvissa 19 – 22 on esitetty jännitteen, virran, tehon ja kulutuksen mitatut vaihtelut mittausjakson aikana.

KUVA 19. Mittausjakson aikana mitattu jännitteen vaihtelu.

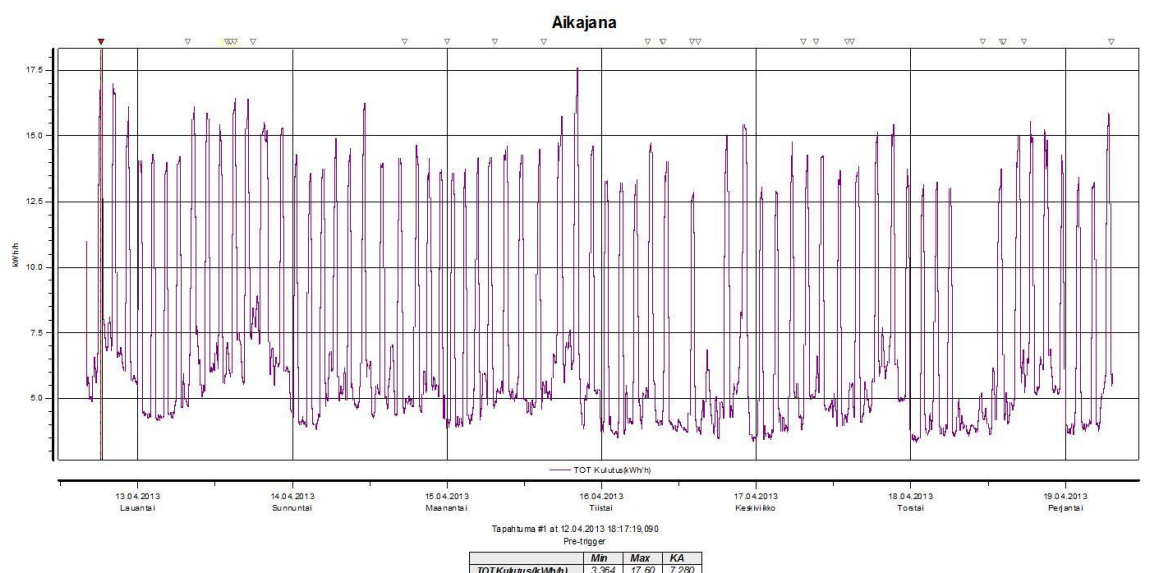
KUVA 22. Mittausjakson aikana mitattu kulutuksen jakautuma.

Kuvassa 22 on esitetty mittausjakson aikana rekisteröity kulutuksen vaihtelu. Kulutuksen huippu ajankohta on ollut tiistaina 16.4. n. klo 21.00 aikoihin. Huippukulutuksen suuruudeksi mitattiin 17,60 kWh/h.
