Tuulettuvan alapohjan saneeraus

Mika Laukkanen

Opinnäytetyö

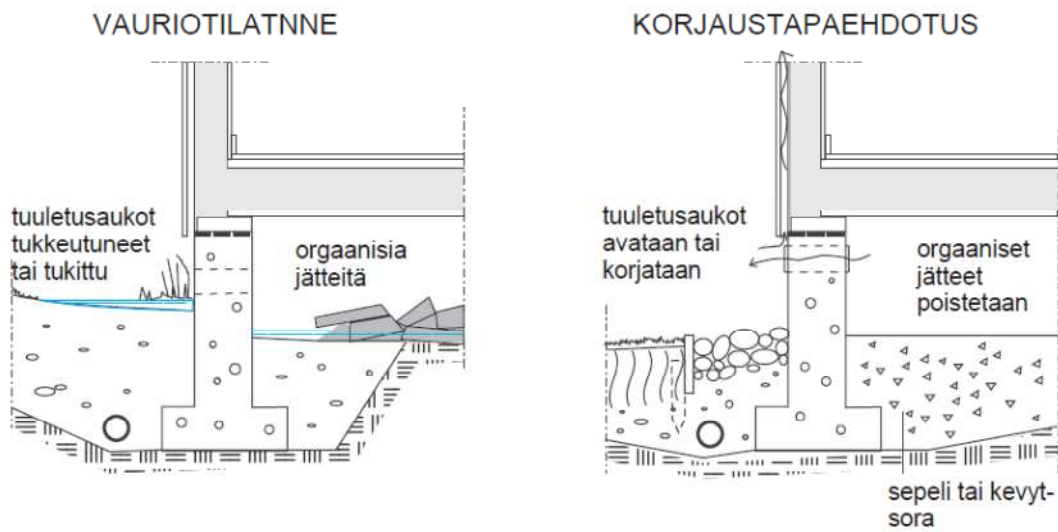
KUVA 2. Alapohjarakenteen vauriotilanne. Vasemman puoleisessa kuvassa näkyy vääränlainen rakenne. (Kuva: Rakennuksen kosteus –ja mikrobivauriot. Korjausrakentaminen. 1999. RT kortti 80-10712).

KUVA 3 Alapohjarakenteen korjaustapaehdotus. Oikeanpuoleisessa kuvassa rakenne on korjattu. (Kuva: Rakennuksen kosteus –ja mikrobivauriot. Korjausrakentaminen. 1999. RT kortti 80-10712).

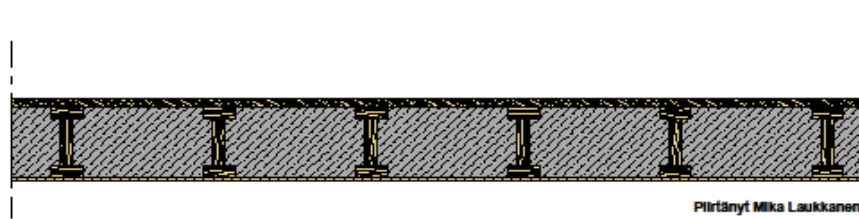
KUVA 6. Leikkauskuva uudesta alapohjarakenteesta. Kuvassa vanha purueriste on korvattu puhalluselluvillalla, joka näkyy harmaana alueena. Piirtäjä Mika Laukkanen 2012.

Uudessa alapohjarakenteessa on puhalluselluvillaeriste, höyrynsulkupaperi sekä alapinnassa tuulensuojalevy. Kuvassa 6 on leikkauskuva uudesta alapohjarakenteesta. Uusi alapohjarakenne on energiatehokkaampi ja kosteusteknisesti toimivampi verrattuna vanhaan alapohjarakenteeseen. Kuvassa 7 on leikkauskuva uudesta ilmastilasta alapohjarakenteesta. Lämpö- ja kosteustekniset laskelmat on esitetty liitteessä 2. Laskelmat on tehty ohjelmalla DOF-LÄMPÖ 2.2.
