**KUNTOARVIOT JA
KORJAUSEHDOTUKSET
RAKENNUKSIIN
LILLA BODÖ, VILLA EKA JA
TRÄSKÄNDAN PIPARKAKKUTALO**

Opinnäytetyö
Joulukuu 2013
Rakennusalan työnjohto

HARMAALA JUHA-PEKKA:
Kuntoarviot ja korjausehdotukset rakennuksiin
Lilla Bodö, Villa Eka ja
Träskändan piparkakkutalo.

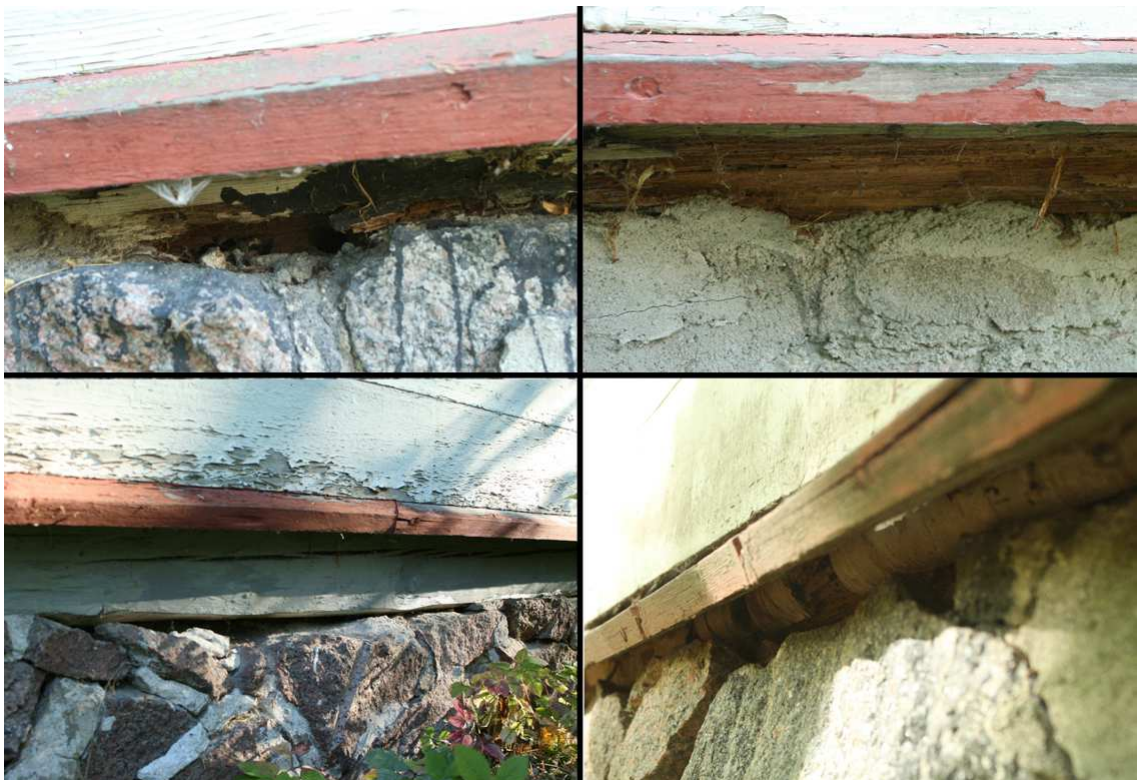
Alin hirsikerta näkyy koko rakennuksen matkalta sokkelin yläpinnan ja tippalistan välistä. Osassa on nähtävissä lahovauriota, osassa hyönteisvauriota ja osa näyttää ehjältä (Kuva 3). Ehjä osa lienee vaihdettu talon rakentamisen jälkeen.

Kuva 3. Alimman hirsikerran vaurioita ja ehjää hirttä.

Vaurioituneet hirret ovat kellarin puoleisilla seinillä. Tästä voisi olettaa, että kellarin rakenne estää kyseisiä hirsii kuivumasta tai kellaria tehdessä sokkelin osaan on laitettu laastia niin, että hirsien ympärille on syntynyt astiamainen rakenne, jossa vesi makaa sinne päästyään. Hirret makaavat suoraan kivisen sokkelin päällä. Betonista kapillaarisesti nouseva sadevesi sekä maasta nouseva kosteus pitävät hirret jatkuvasti kosteina aiheuttaen niille kuvattuja vaurioita. Perinteisesti kivisokkelin ja hirsien välissä on ollut kosteuskatko. Katko on toteutettu koivun tuohella ja myöhemmin bitumipohjaisilla materiaaleilla. Kellarin seinällä tippalistan takaa on nähtävissä tuohta, mutta tuohet näkyvät olevan seinällä tippalistan takana eivätkä alimman hirren ja sokkelin välissä (Kuva 3).

Alimpia hirsii ei päässyt tutkimaan kuin näkyviltä osin. Osa hirsistä on tuhoutunut pahasti, mutta osassa vain pinta vaikutti olevan pehmeä. Laajempia tutkimuksia tarvitaan, jotta saadaan selville, miten alimpia hirsii tulisi korjata. Tarkempien tutkimusten pohjalta päätetään, vaihdetaanko alimmat hirret vai laitetaanko hirsien alle kosteuskatko ja seurataan, jatkuuko hirsien tuhoutuminen.

Rakennuksen alimpien hirsien vaihtoa kutsutaan kengittämiseksi. Rakennusta nostetaan ylös ja vaurioituneet alimmat hirret vaihdetaan alhaalta käsin. Piparkakkutalossa voidaan toimia samalla tavalla, mutta ensiksi pitää irrottaa ulkovuorauksen alimmat laudat. Lautojen irrottamisen jälkeen nähdään, jatkuuko hirsivaurio seuraaviinkin hirsiiin saakka ja samalla voidaan paremmin tutkia alimpien hirsien kuntoa. Jos alimmat hirret ovat, pintakerrosta lukuun ottamatta, kunnossa, ne voidaan jättää paikoilleen. Jos päädytään hirsien vaihtamiseen, tulee ne vaihtaa mahdollisimman samankokoisiin kuin alkuperäiset. Korjauksissa tulisi käyttää käytettyjä, jo seinärakenteissa olleita ja kuivia varasahirsii. Käytetyt hirret eivät enää kutistu samoin kuin uudet, jolloin rakennus ei laske niin paljoa. Hirsikerran alimman kerroksen tulisi olla yhtenäinen, yhdellä hirrellä salvoksesta salvokseen ilman katkoja. Rakennuksen seinän ollessa niin pitkä, ettei yhdellä hirrellä selvitä, tulee käyttää lukkoliitoksia, jolloin saavutetaan mahdollisimman vetoluja hirsikerta.

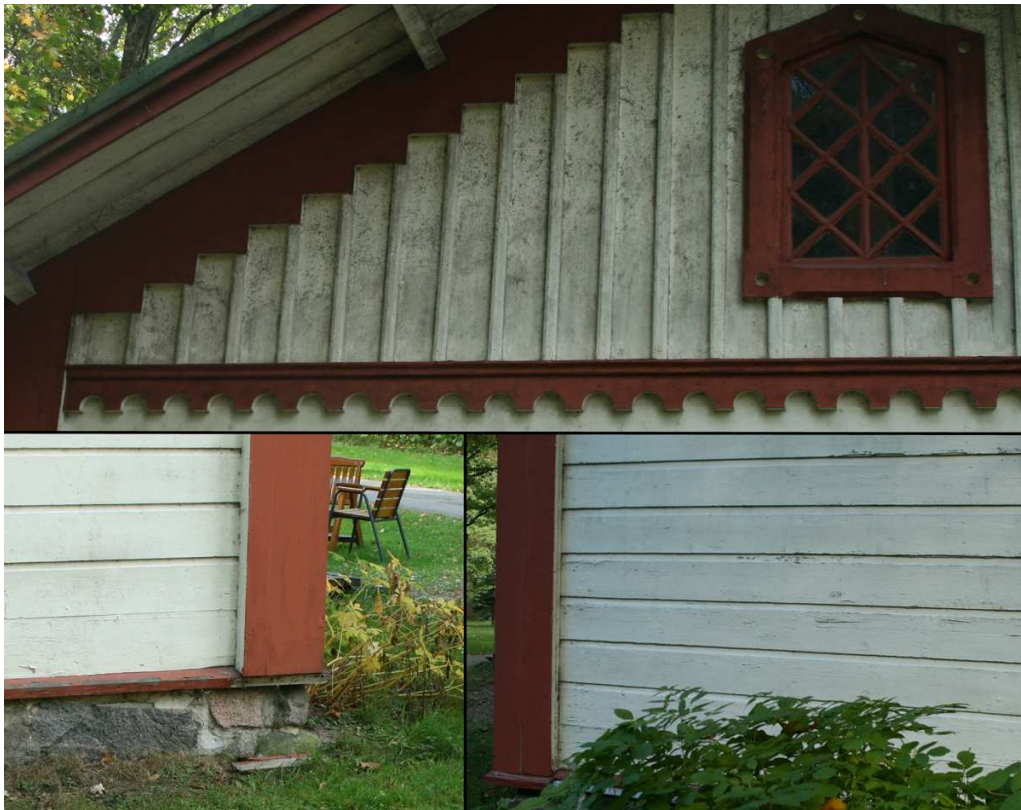
Kuva 4. Julkisivun vaurioita.

Luultavammin paikkamaalaus pahimmin hilseilleiden lautojen ja tippalistojen kohdalta riittää. Samalla korjataan tipahtanut koristelistasta ja muut mahdolliset lian alta paljastuneet kohdat. Paikkamaalauksessa tulee kiinnittää huomiota siihen, että valitaan oikea maalityyppi ja sävy. Maalin tulee olla jo seinässä olevan maalin tyyppistä ja sävyistä. Maalityypin tarkistus tehdään ennen maalaustyön aloitusta.

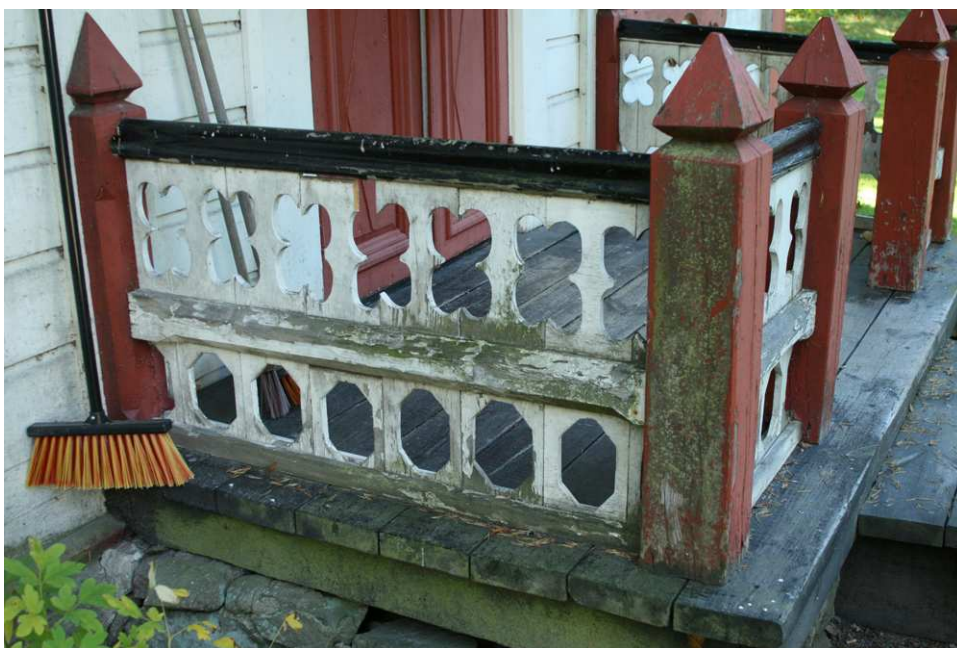
Kuisti on rakennettu kylmäladotun sokkelin päälle. Kaiteesta on lohjennut pala (Kuva 5), ja se kaipaa huoltomaalausta. Kuisti on kuluneen näköinen mutta kunnossa.

Kuva 5. Kuisti.

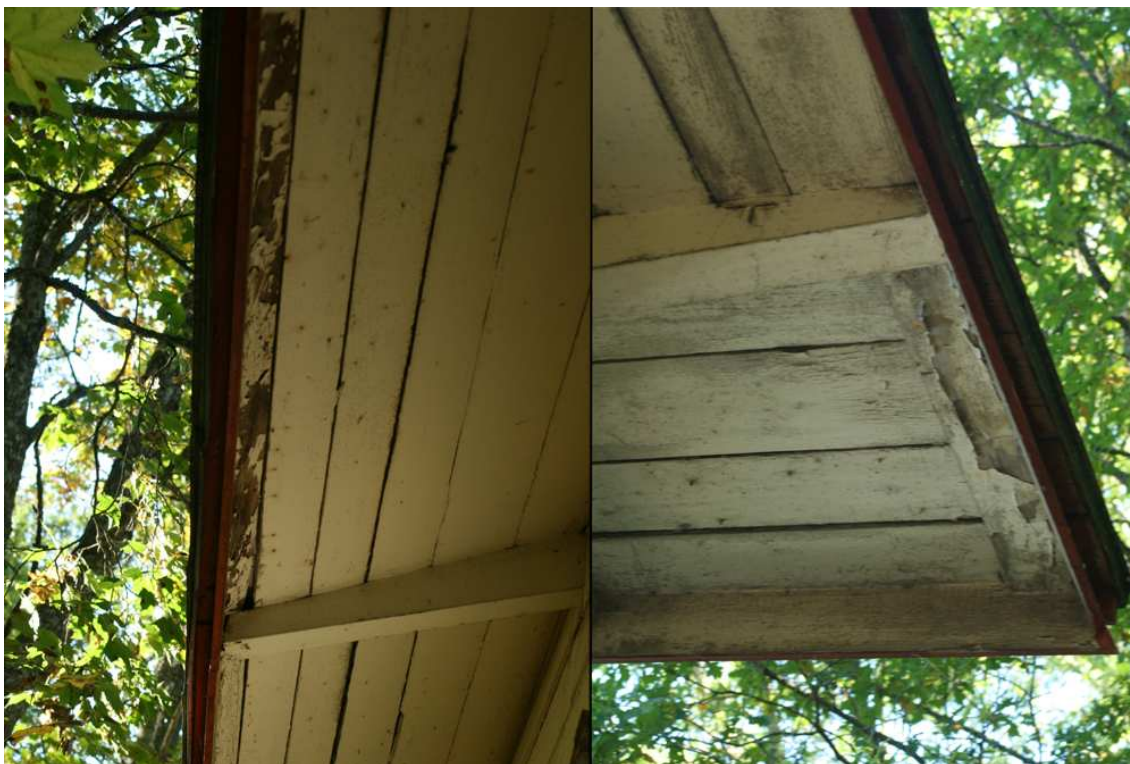
Räystäitä tarkisteltiin maasta käsin. Kellarin puoleisella sivustalla vesikaton reunimainen aluslauta näytti heikkokuntoiselta (Kuva 7). Katon puhdistuksen yhteydessä todetaan laudan tarkempi kunto. Jos lauta on kovapintainen, se voidaan maalata samaan aikaan muiden maalaustöiden kanssa. Jos lauta osoittautuu pehmeäksi, selvitetään, voiko sen vaihtaa alhaalta käsin vaurioittamatta vesikatetta. Jos vaihtaminen ei onnistu, lauta voidaan tukea viereiseen lautaan leveällä laudalla siihen saakka kunnes katon vaihtaminen tulee ajankohtaiseksi. Maali on lohkeillut muualtakin aluslaudoista. Ilmeisesti lautoja on huoltomaalattu, mutta maali on ollut väärän tyyppistä ja lohkeilee irti (Kuva 7).

Kuva 7. Kellarin puoleinen räystäs ja lohkeillutta maalia.

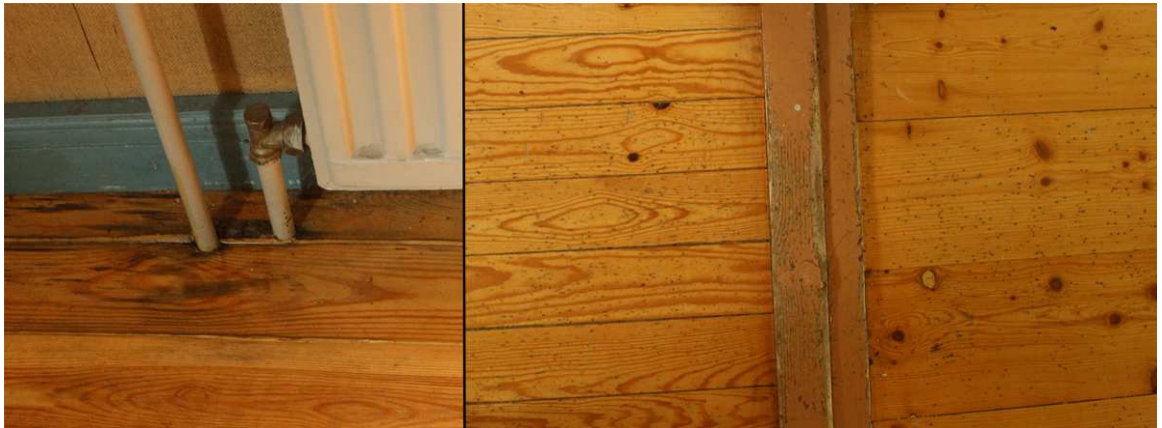
ryömintätilan huono tuulettavuus on nostanut kosteutta alapohjan eristeisiin ja siitä edelleen lautalattioihin, jolloin niiden eläminen on aiheuttanut kittausten irtoilua.

Kuva 9. Keittiön patteri sekä salin ja keittiön lattialaudat ja kynnyks.

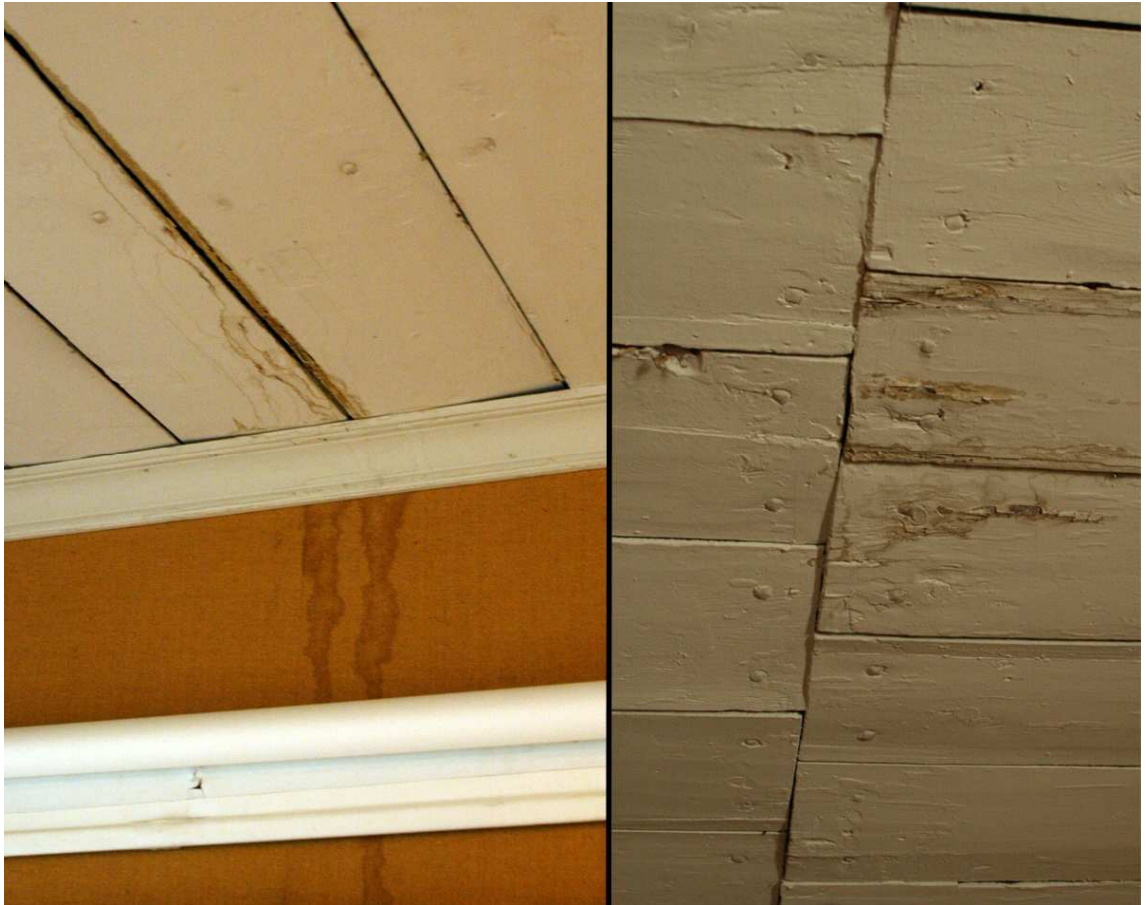
Salin vesivuoto on havaittu jo vuoden 1997 kuntoarviossa. Jälki näyttää vanhalta, joten vuoto lienee korjattu. Vesi joka jäljen on aiheuttanut, on tullut todennäköisesti piipun juurta pitkin, koska vauriokohta on piipun kohdalla. Vesikatteet vuotavat yleensä läpivientien kohdalta.

Keittiön vuotokohta on ilmeisesti tullut vasta 1997 jälkeen, koska 1997 tehdyssä kuntoarviossa ei ole siitä mainintaa. Vaurio on suoraan salin ilmanvaihtoputken läpiviennin kohdalla, joten voisi olettaa vesikatteen vuotaneen putken läpiviennin juuresta.

Kuva 10. Salin ja keittiön vesivuotojen jäljet.

Kierroksella ei havaittu kummassakaan vuotokohdassa pintakosteutta. Vauriokohtia tulee seurata. Jos ne laajenevat tai ovat kosteita, voivat vesikatteen läpiviennit vuotaa edelleen, tai vuoto on voinut alkaa uudelleen. Seinän juuttikankaasta ei vuoto jälkeä saa luultavammin puhdistettua pois, mutta sisäkattojen jäljet voi paikkamaalata tai yrittää

puhdistaa esimerkiksi Marseil-saippualla ja nihkeällä liinalla. Ne tulisi kuitenkin jättää kattoon muistutukseksi vanhoista vaurioista. Salin ja keittiön kosteusvauriot aiheuttaneista läpivienneistä lisää kohdassa 2.3.8.

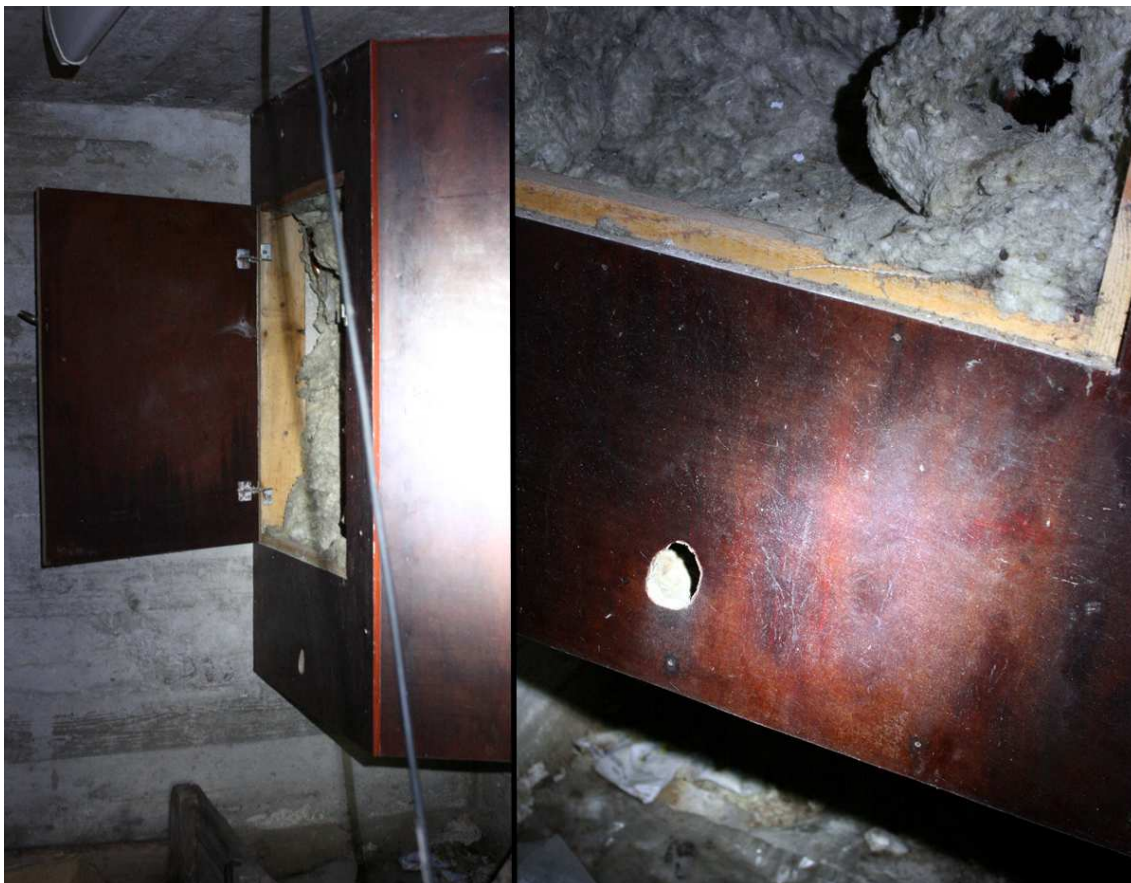
Kellarin seinällä on vanerinen laatikko. Laatikon sisällä on vesijohtoja eristeen sisässä. Hiiret tai rotat ovat järsineet vaneriin reiän ja kulkeneet eristeissä (Kuva 13). Kellarin lattialla oli avattu rotanmyrkkypaketti ja toinen tuuletusaukoista oli suljettu muovilla. Kellariin tulee kaksi tuuletusaukkoa. Niiden olisi hyvä olla auki kesäisin ja kiinni talvisin. Putkiin tulisi asentaa rutilät, etteivät eläimet pääse putkia pitkin kellarin.

Kuva 13. Kellarin vanerilaatikko.

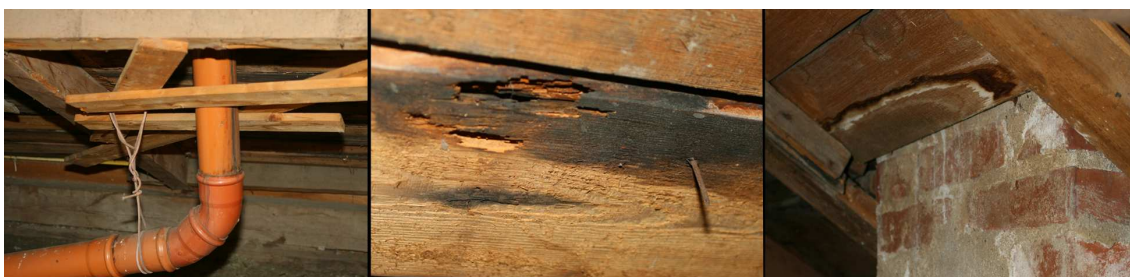
Vesikatteen aluslaudoituksessa on nähtävissä lahoa ja kosteusvaurioita (Kuva 14). Aluslaudoituksen vahingot eivät näyttäneet kuitenkaan niin pahoilta, että vaihtamisella olisi kiire, joten niiden vaihtamista ei suositella. Laudoitus voidaan vaihtaa sitten kun kattopeltejä joudutaan vaihtamaan.

Muovinen viemäriputki toimii ilmanvaihtohormina ja kulkee peltikatteen läpi. Putken kyljissä on selviä veden aiheuttamia jälkiä. Tarkisteluhetkellä ei havaittu putkessa kosteutta, mutta se voi silti vuotaa reunoiltaan. Putkessa ei ole läpiviennin kohdalla eristystä lainkaan, joten osa vauriosta on voinut tulla putkeen muodostuneen kondenssiveden aiheuttamana. Putki tulee eristää. Keittiön katossa oleva kosteusjälki on suoraan horminläpiviennin kohdalla, joten läpivienti on ainakin joskus vuotanut. Tilanne tulisi tarkistaa mahdollisimman pian. Mahdollisen vuodon tukkimisen jälkeen tutkitaan eristeen kunto ja vaihdetaan pilaantuneet eristekerrokset.

Kuva 14. Ilmaputki, aluslaudoituksen vaurio ja piipunjuuren vuotokohta.

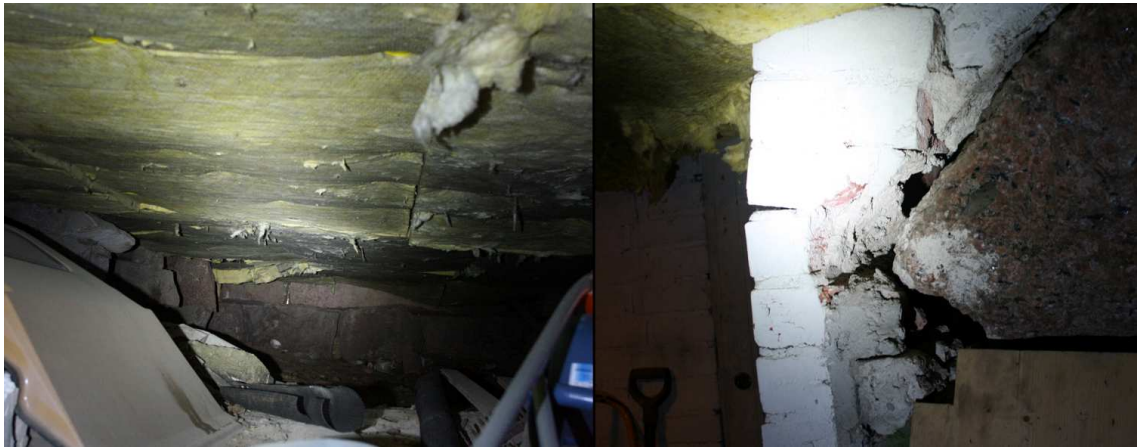
keen tilanne on pysynyt samanlaisena. Asiaa olisi hyvä seurata ja tehdä halkeamiin esimerkiksi kipsisillat, joilla halkeamien elämää olisi helppo seurata. Vuoden 1999 kuntoarviossa raot esitetään paikattavan laastilla. Ennen paikkauksia selvitetään kuvassa 18 oikealla näkyvän tiilimuurauksen rakenteellinen kesto. Jos seinä vaikuttaa huteralta, rakennetaan alapohjaa kannattavat väliaikaiset tuet. Seinä puretaan ja rakennetaan uudelleen.

Kuva 18. Kellarin lisäeristettä ja vaurioitunut muuri.

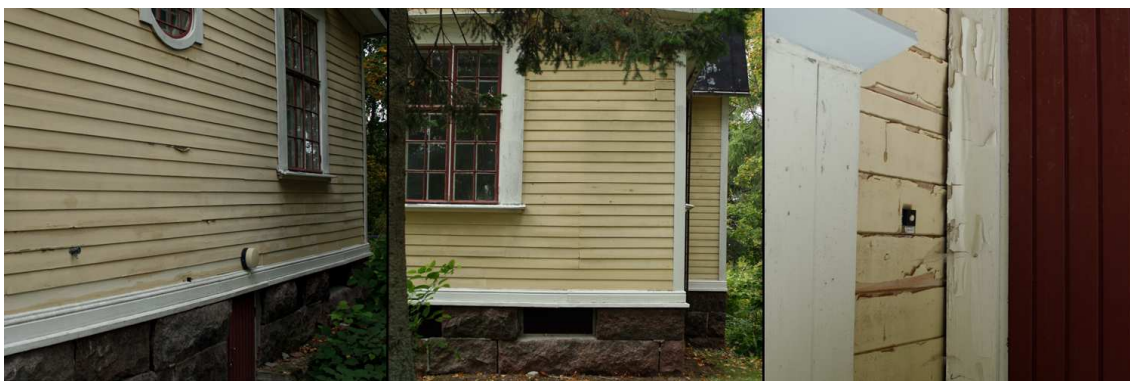
Kuvassa 20 oikealla olevat vahingot johtuneet vesikatteen vuodosta asunnon ulko-oven päältä. Tästä lisää kohdassa 3.2.8.

Kuva 20. Paikkamaalauksia, puuverhouksen paikkauksia ja maalivaurioita.

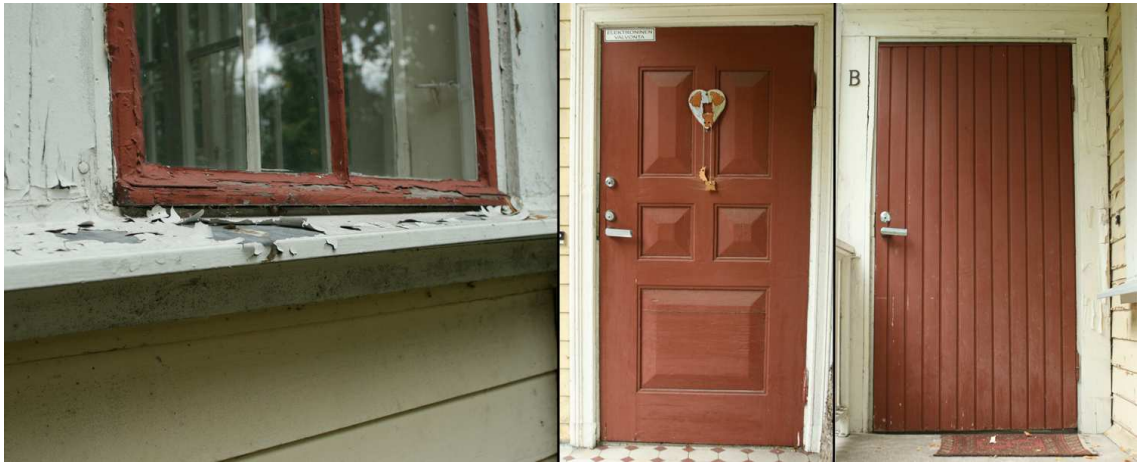
salmiakin mallinen. Oven ja kynnyksen alapinnassa on selkeä rako, josta pääsee sisään kylmää ilmaa talvella ja ulos lämmintä. Ovi kunnostetaan.

Kuva 21. Ikkunan vaurioita, ateljeen ja asunnon ovet

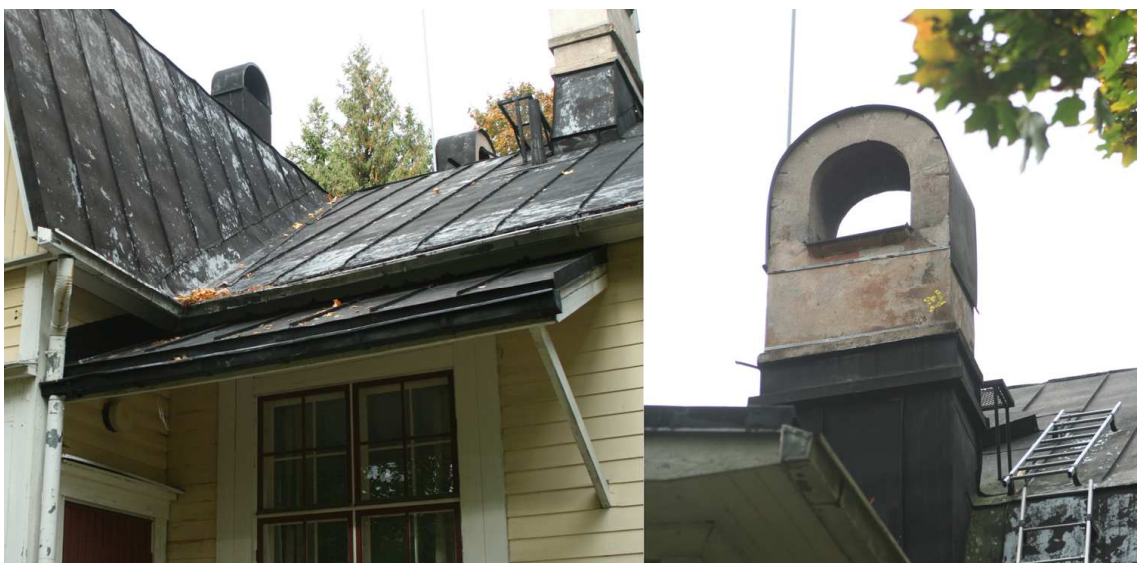
Läheiset puut roskaavat rännit, jotka tulee puhdistaa vuosittain. Ajankohdaksi sopii parhaiten myöhäissyksy, jolloin suurin osa lehdistä on varissut maahan. Tarkisteluhetkellä ränneissä oli putsattavaa, kuten kuvasta 23 huomaa.

Kuva 23. Asunnon ulko-oven lipa ja peltikatteen viiste sekä piipunhattu.

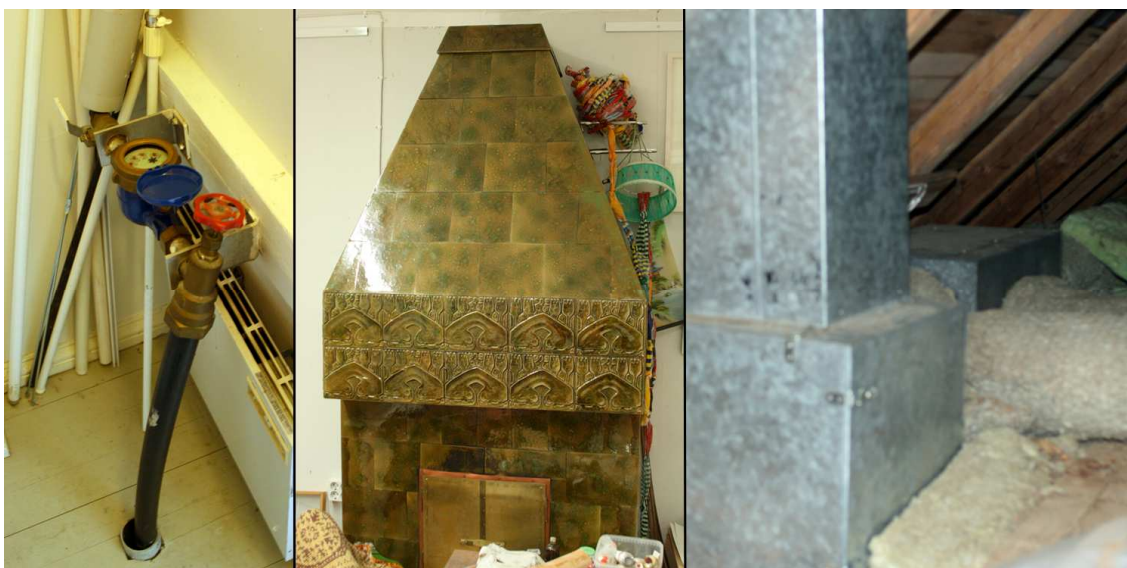
Rakennus lämmitetään suorasähköllä. Ateljeepuolella on kaksi takkaa (Kuva 29, keskellä), jotka ovat 1999 vuoden kuntoarvion mukaan toiminnassa. Kuvassa 29 oleva vesiliittymä sijaitsee asunnon varastohuoneessa 120. Ullakon IV-kone näytti visuaalisesti tarkisteltuna kunnossa olevalta. Koneen kunto olisi syytä tarkistaa lähemmin.

Kuva 29. Asunnon vesiliittymä, 2-kerroksen ateljeen takka ja ullakon IV-kone.

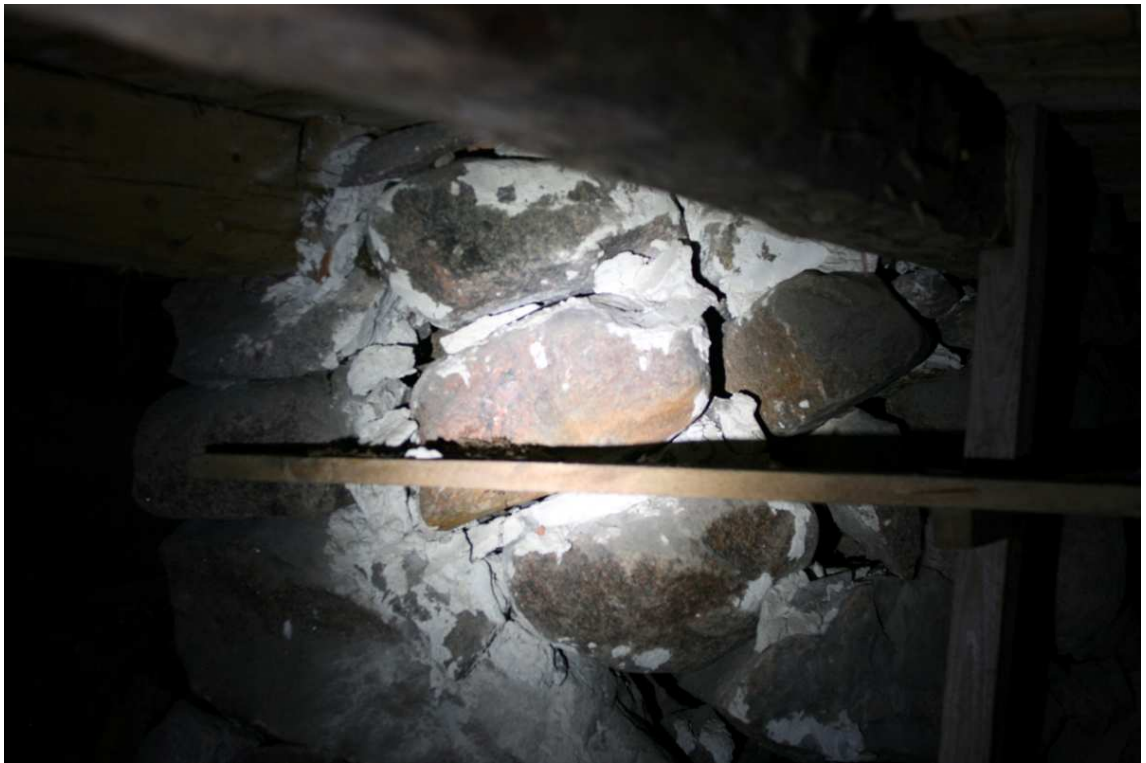
Kellarin ovesta näkyy huoneen 12 hormin perustukset (Kuva 32). Perustukset ovat liikuneet. Muuraukset ovat irronneet, ja ladelmassa on selkeitä halkeamia. Ladelma on tehty todennäköisesti silloin, kun rakennusta on laajemmin remontoitu. Saliin (Luku 4.3.6) on tuotu öljylämmitin ja sille on muurattu hormi huoneeseen 12. Hormia käsitellään paremmin luvussa 4.3.3.

Kuva 32. Öljylämmittimen perustukset.

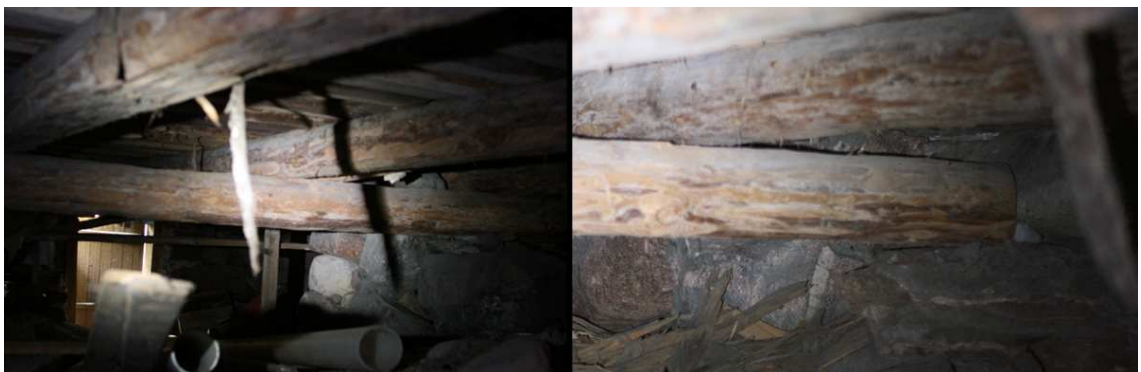
Rakennuksen keskilinjalla kulkeva lattiavasana oleva hirsi on taipunut, ja se on irti riskittäisestä ylempänä olevasta lattiavasasta. Hirren painuma johtunee öljylämmittimen alla olevan kiviladelman pettämisestä. Samaisen linjan itäpää on myös irti ylemmästä vasasta (Kuva 33). Hirsi tunkataan ylemmäksi, ja sen alle laitetaan kiviä tueksi. Samaan tapaan nostetaan linjan itäpää. Hirret nostetaan ylempiin lattiavasoihin kiinni, ei ylemmäksi. Hirsitalon nostaminen on vaikeaa ja tarkkaa työtä. Päädyn nostaminen voi vaikuttaa koko talon tuentoihin joko välittömästi tai vasta useiden vuosien päästä.

Kuva 33. Lattiavasauksen taipuma ja itäpää.

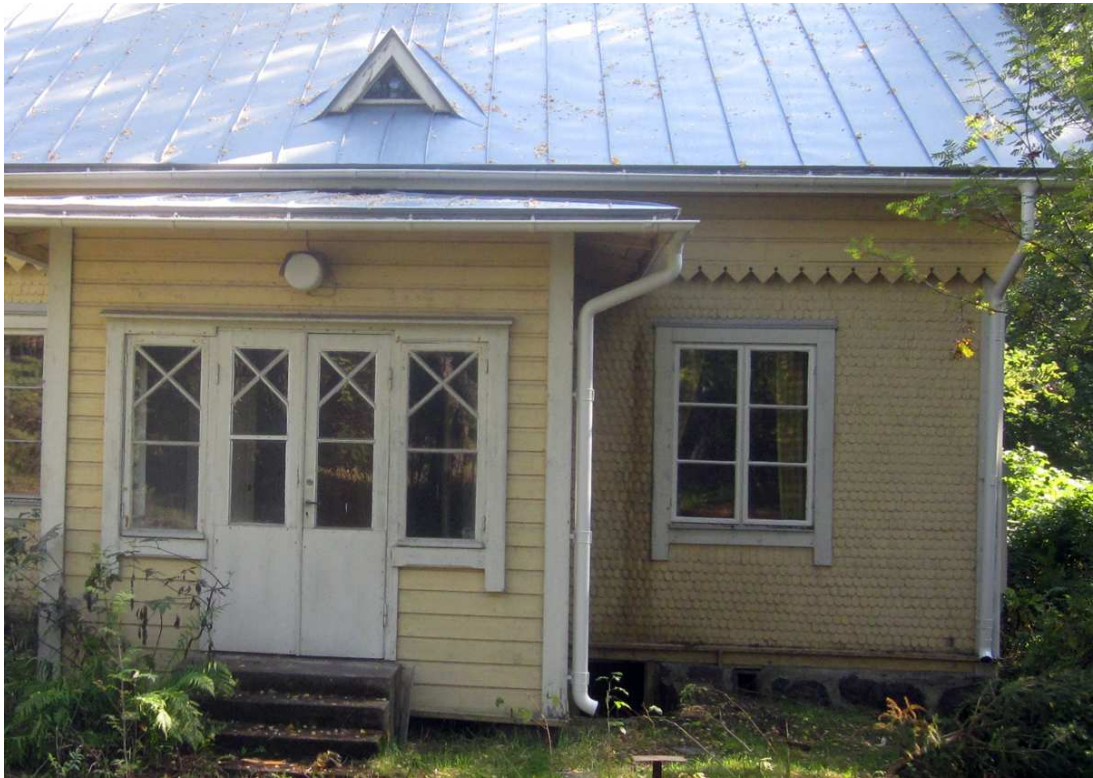
että vesi tulee kovalla sateella sen reunojen yli. Paanut ovat hieman pehmenneet pinnastaan, mutta niitä ei luultavamminkaan tarvitse vaihtaa. Rännin kallistus tarkistetaan ja tarvittaessa korjataan. Vaurioituneet paanut voidaan paikkamaalata muiden maalaustöiden yhteydessä.

Kuva 35. Paanuseinän kosteusvaurio ja koristelaudan taipuma.

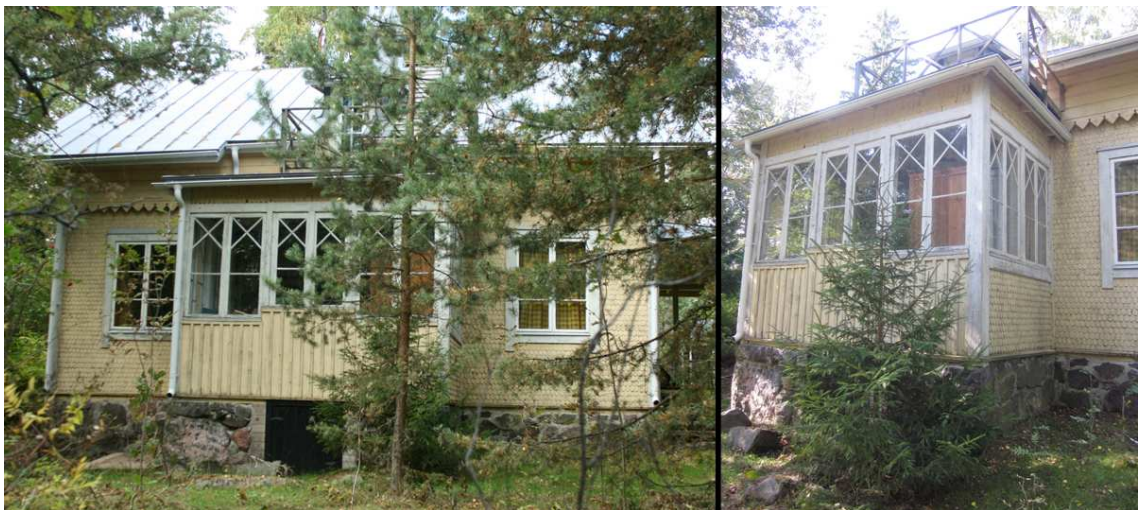
Eteläpäädyn seinässä on nähtävillä (Kuva 37) samanlainen vesivaurio kuin pohjoisseinällä. Ränni on vuotanut paanuseinälle. Tarkistetaan rännin kallistus ja puhdistetaan rännit kuten pohjoisseinällä. Tällä seinällä rännit ovat kovemmalla käytöllä, koska katon lappeelta tulee syöksyt kuistin katolle. Kuistin katolta vesi jatkaa rännille, joka on vuotanut seinälle. Ränneistä lisää luvussa 4.2.8.

Kuva 37. Rakennuksen eteläpääty kuisti ja rännin aiheuttama vesivahinko.

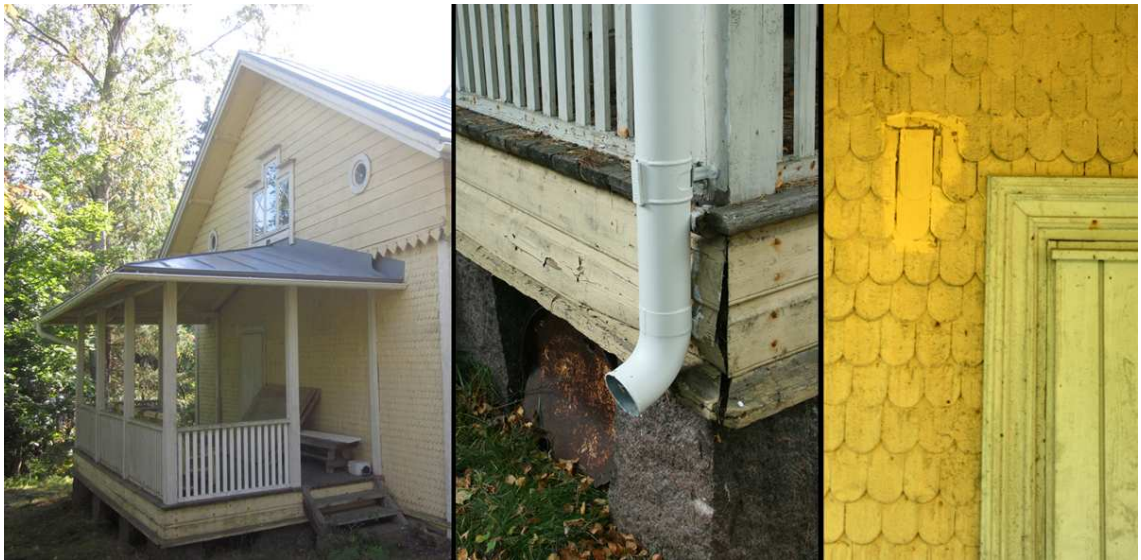
Kuva 38. Itäseinä, vilpolan nurkan vaurio ja paanupaikkaus.
