Matti Mustonen

Akustisen kameran käyttö sähkölaitteistojen huolto- toiminnassa

Metropolia Ammattikorkeakoulu

Insinöörityö

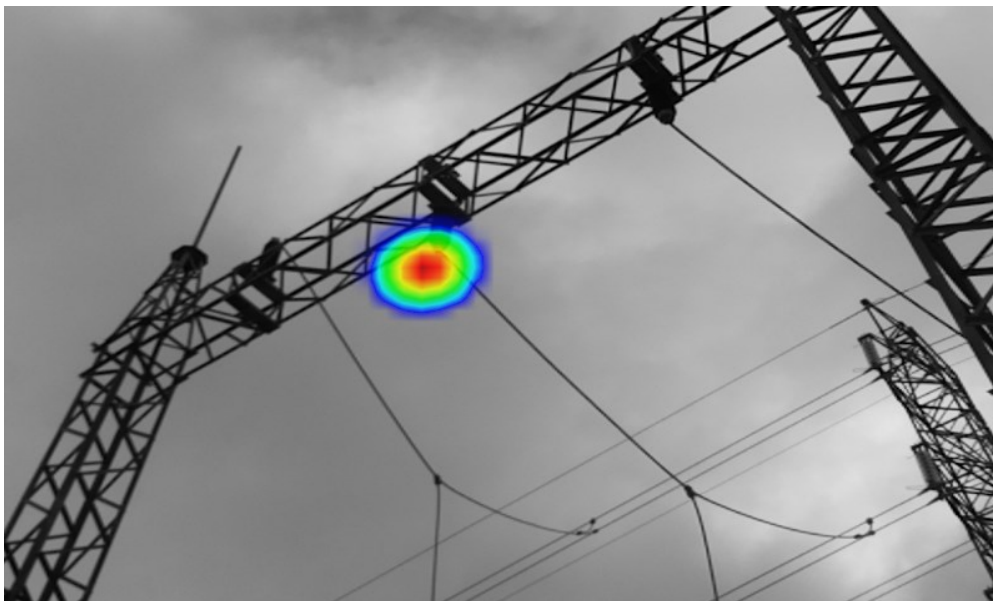
Ensimmäinen kuvauskohde oli sähköasema, jossa kamera havaitsikin mahdollisia koronapurkauksia (kuva 12). Normaalisti koronapurkaukset eli osittaispurkaukset ilmaan, eivät aiheuta välittömiä toimenpiteitä, mikäli komponenteissa ei ole silminnähtävää vikaa tai kohteesta ei lähde korvin kuultavaa ääntä.

Kuva 12. Mahdollinen koronapurkaus.

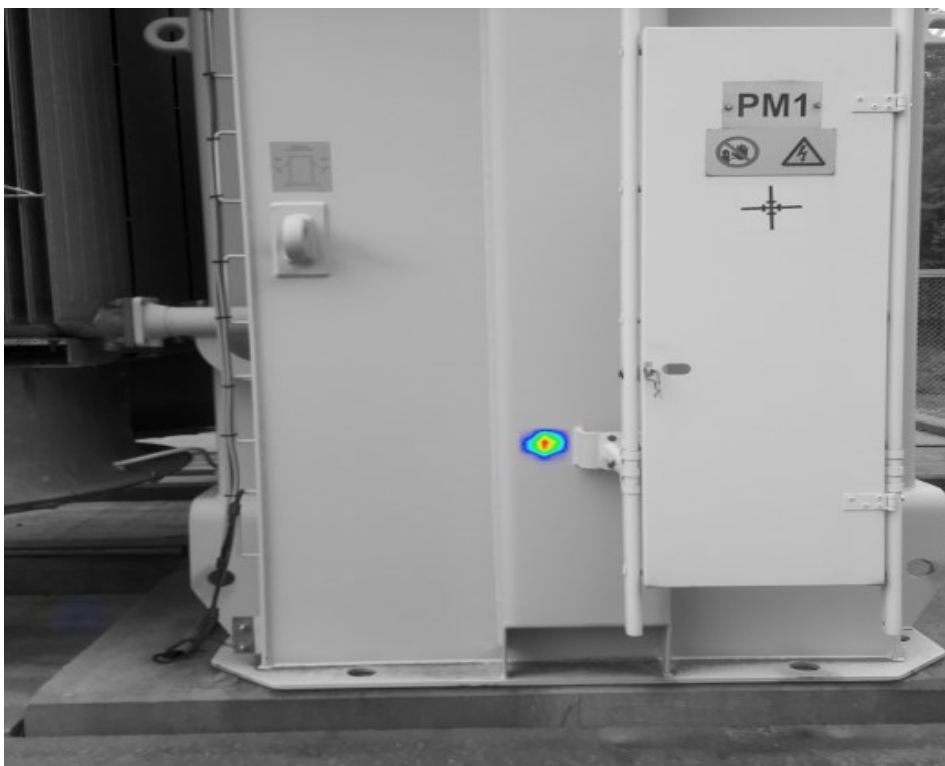
Muuntajia kuvattaessa ilmeni nopeasti, että kyseinen akustinen kamera ei välttämättä ole oikea laite muuntajan akustisen emission mittaamiseen, sillä kameran havaitsemaa äänilähdettä ei ollut mahdollista paikallistaa tarkasti (kuva 13).

Kameran merkitsemä äänilähde oli mahdollisesti mekaanisen värähtelyn resonanssipiste, sillä käynnissä ollessaan muuntaja värisee aina.

Kuva 13. Äänilähde muuntajan kotelossa.

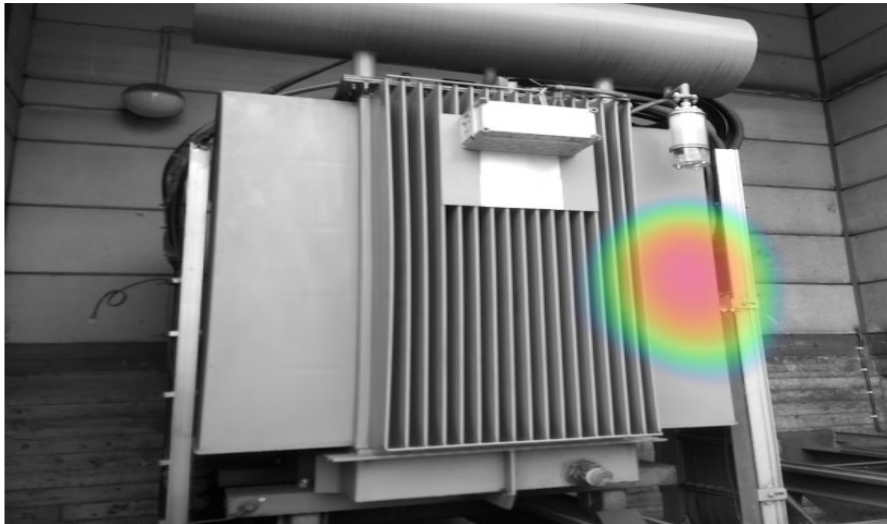
Lisäksi emission lähteen sijainti muuttui kuvakulman mukana (kuva 14). Suositeltavaa olisikin käyttää muuntajaan kiinnitettäviä mitta-antureita sekä mittalaitetta. Näin saavutettaisiin tarkempia mittaustuloksia, vaikka edelleen signaalin oikean herkkyyden saavuttaminen on vaimenemisen takia ongelmallista. [9, s. 201.]

Kuva 14. Äänilähde muuntajassa.

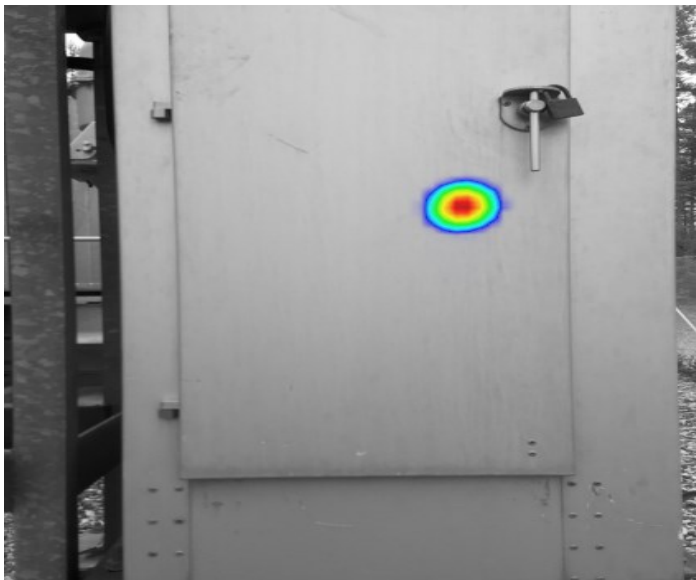
Akustisella kameralla kuvattiin myös katkaisijaa niin ulko- kuin sisäpuoleltakin. Kamera havaitsi äänilähteen katkaisijan kuoren läpi (kuva 15). Kohdetta kuvattiin useasta eri kuvakulmasta mutta kamera ei havainnut emissiota muualta kuin kuvan esittämästä kohdasta.

Kuva 15. Äänilähde katkaisijakaapin sivuoovessa.

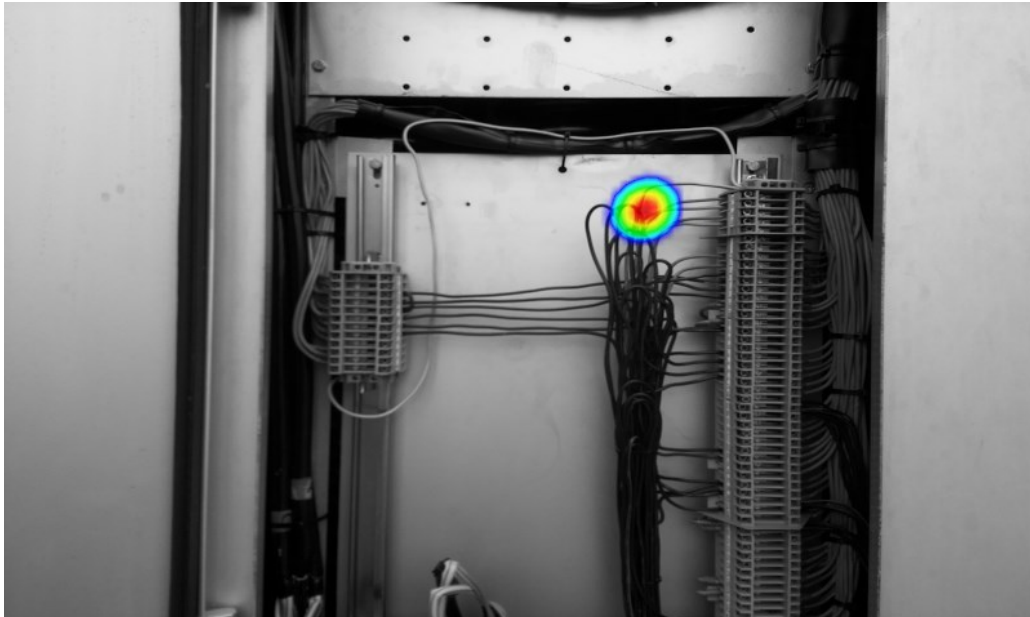
Asian tarkempi tutkiminen oli mahdotonta, sillä laitteisto oli kuvaushetkellä virallinen, joten katkaisija kuvattiin sisältäpäin yhden metrin etäisyydeltä, ovi auki (kuva 16).

Kuva 16. Akustisen emission lähde katkaisijan sisällä.

Kuvassa 16 emission lähde näyttää olevan merkitty johtimiin, mutta todellisuudessa kameran havaitsema värinä tulee suojapellin takana sijaitsevasta katkaisijan viritysmekanismista. Katkaisijoita kuvattiin viikon aikana useassa muussakin kohteessa, mutta tulokset olivat edellä mainitun kaltaiset. Sähkökeskuksia kuvattaessa akustinen kamera ei vielä pysty täysipainoisesti kilpailemaan lämpökameran kanssa (kuva 17). Kuvan alareunassa kameran havaitsema äänilähde. Flir-pilvipalvelun mukaan kyseessä osittaispurkaus mutta kyseessä todennäköisemmin häiriöääni toisesta lähteestä.

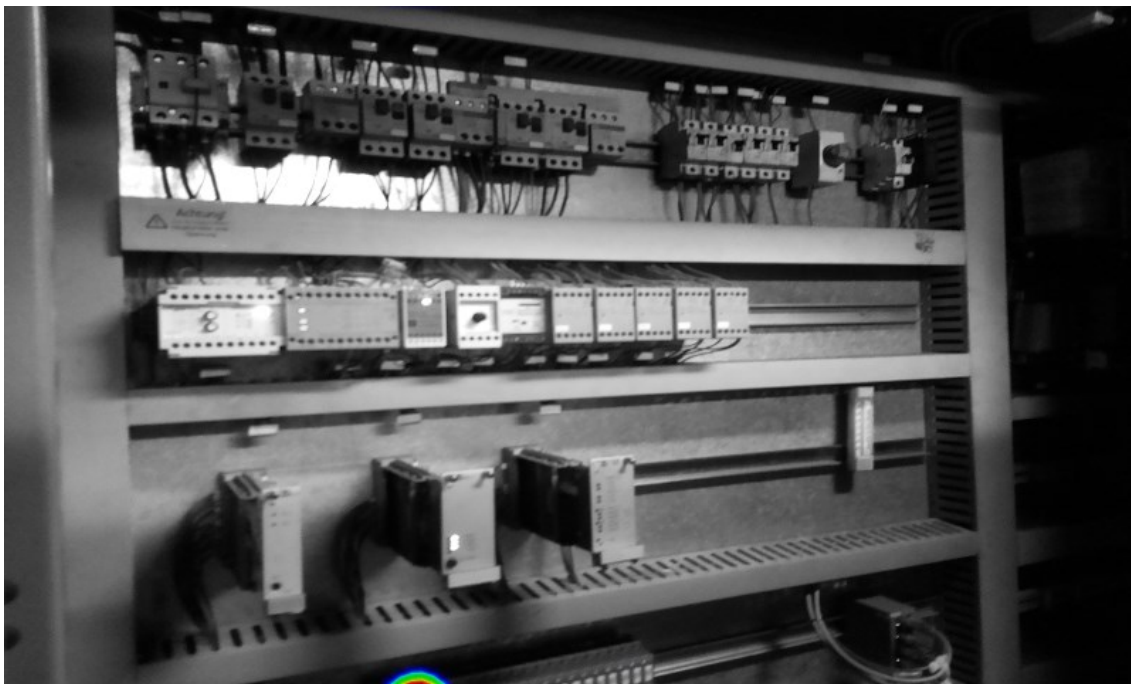
Kuva 17. Akustisen kameran kuva sähkökeskuksesta.

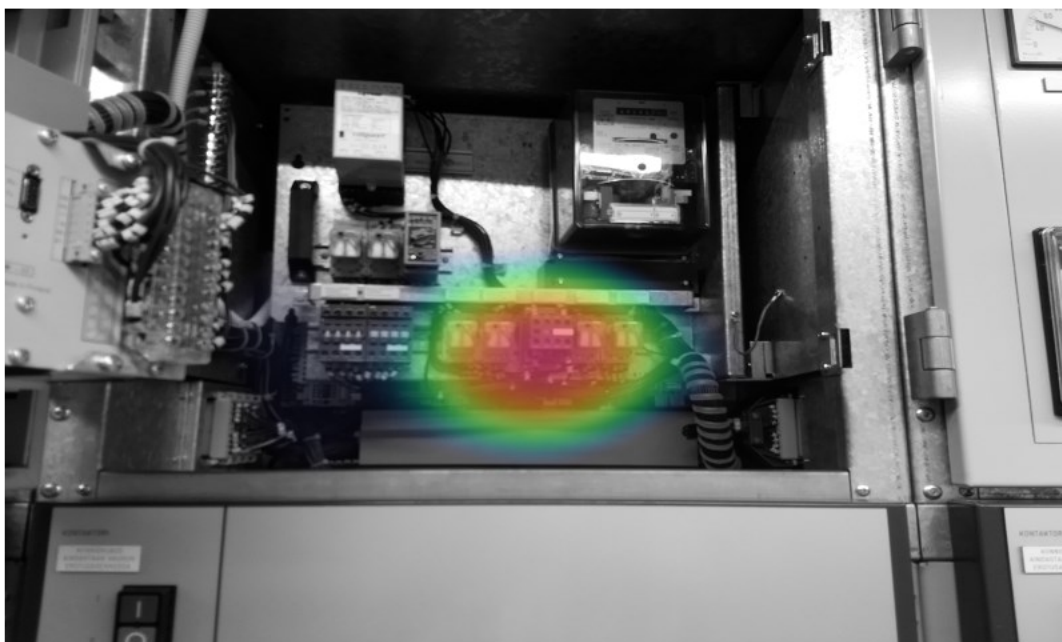
Kuvassa 18 nähdään kontaktori niin sanotussa vetäneessä tilassa, jolloin se värisee juuri sen verran, että kamera on sen havainnut.

Kuva 18. Kontaktori vetäneessä tilassa.

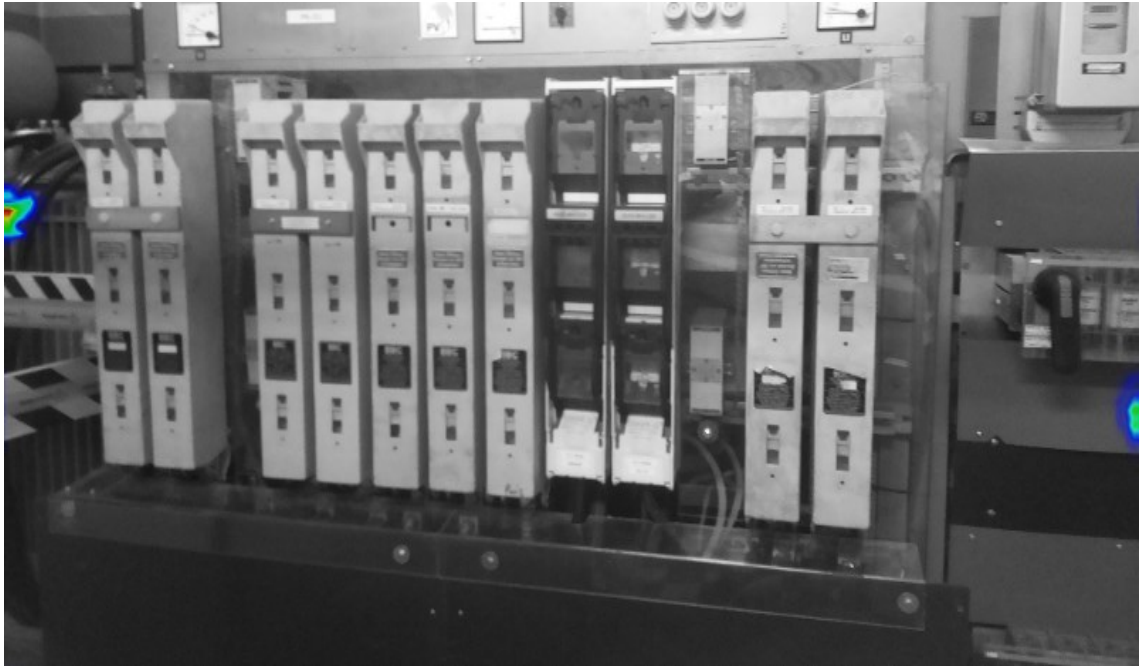
Kuva 19. Akustisen kameran kuva 400 VAC:n jonovarokekeskuksesta.

Kuvasta on selkeästi nähtävissä, että kamera ei havainnut poikkeavaa ääntä, mitattu äänen taso oli 13,9 dB. Kuvan reunoilla nähtävät merkkaukset ovat todennäköisesti heijastuksia, sillä niitä ei saatu enää toistettua toisesta

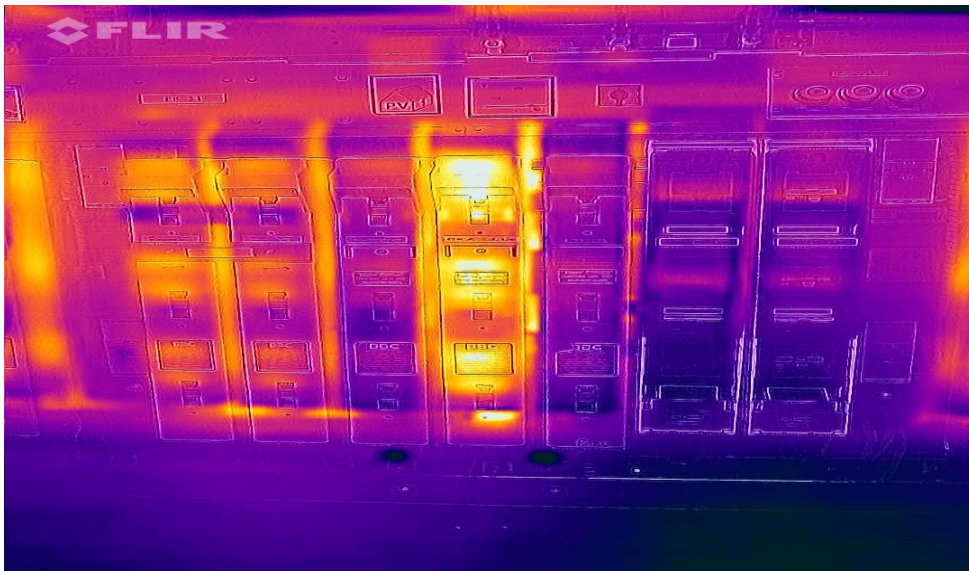
Kuva 20. Lämpökameran raakakuva.

kuvakulmasta kuvattaessa. Referenssiarvojen puuttuessa tulosten vertailu ei ollut mahdollista. Lämpökameralla otetussa kuvassa 20 näkyy selkeästi enemmän informaatiota, vaikka laite ei ääntä mittaakaan.

Kuvia vertailemalla on selkeästi nähtävissä erot mittalaitteiden välillä. Siinä missä akustinen kamera ei havainnut selkeää äänilähdettä, nähdään lämpökameran ottaman kuvan keskellä kuumempi kohta. Mitattu maksimilämpötila oli kuitenkin normaalin rajoissa, eikä näin ollen antanut aihetta toimenpiteisiin.

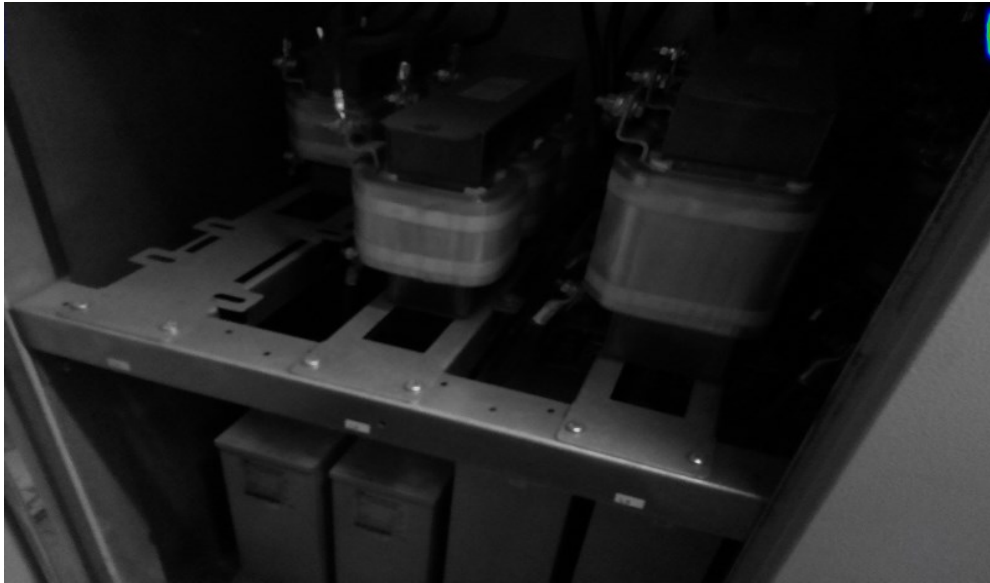
Kuva 21. Akustisella kameralla kuvattu kompensointilaitteisto.

Kattavamman vertailun saamiseksi kuvattiin myös muita komponentteja (kuva 21). Kuvasta on jälleen nähtävissä, että merkittävää äänilähdettä ei havaittu. Kuvan oikeassa yläreunassa on häiriöääni, jonka akustinen kamera merkitsi laitekaapin runkoon.

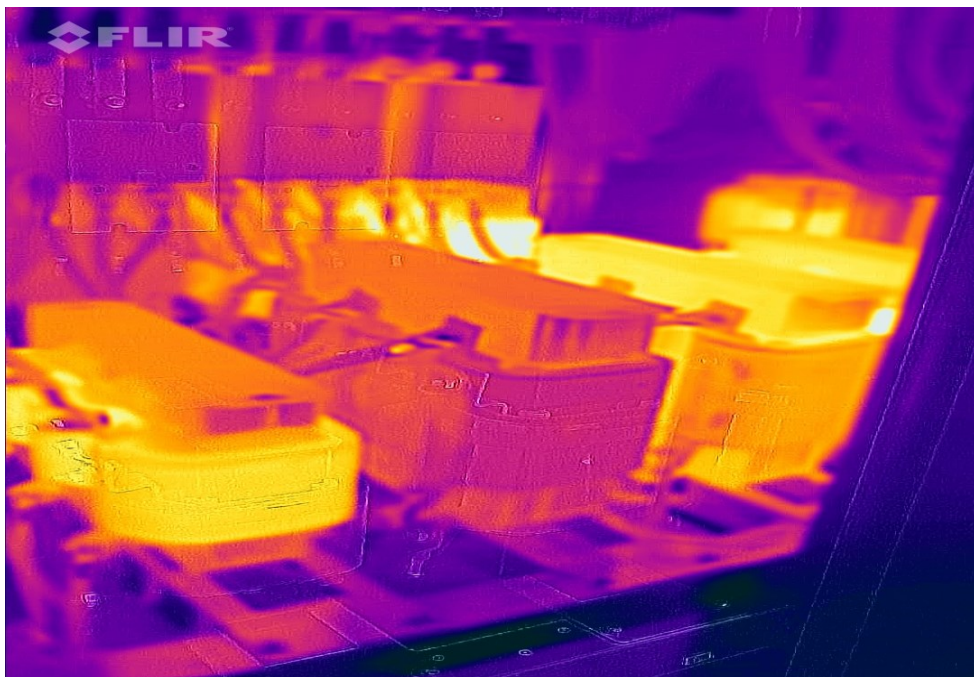
Kuva 22. Lämpökameran raakakuva.

Sama kohde kuvattiin myös lämpökameralla (kuva 22). Lämpökameran tuottama kuva on paljon informatiivisempi. Tulevia investointeja ajatellen tulisikin harkita akustisen kameran sekä lämpökameran yhteiskäyttöä, jolloin mittauksista saatava hyöty saataisiin maksimoitua. Mittaustulosten tietokannan karttuessa sekä mittaajan ammattitaidon kehittyessä on luonnollista, että myös akustisen kameran tuottamasta informaatiosta saadaan enemmän irti. Hyvälaatuisella pistelämpökameralla sekä koulututtuneella käyttäjällä on tällä hetkellä kuitenkin mahdollista saada enemmän tietoa sähkölaitteiston kunnosta kuin pelkällä akustisella kameralla.

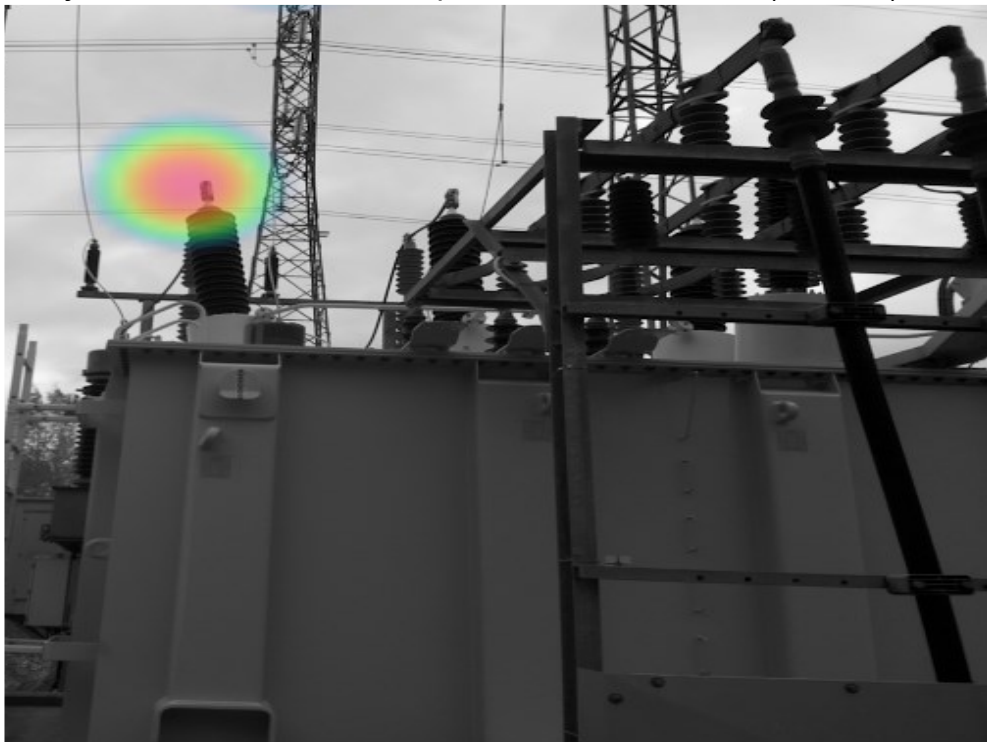
Akustinen kamera soveltuu mittauksiin sähköasemilla, erityisesti kaapelipäätteiden ja muiden vastaavien komponenttien tutkimiseen (kuva 23).

Kuva 23. Akustisen kameran havaitsema mahdollinen koronapurkaus.

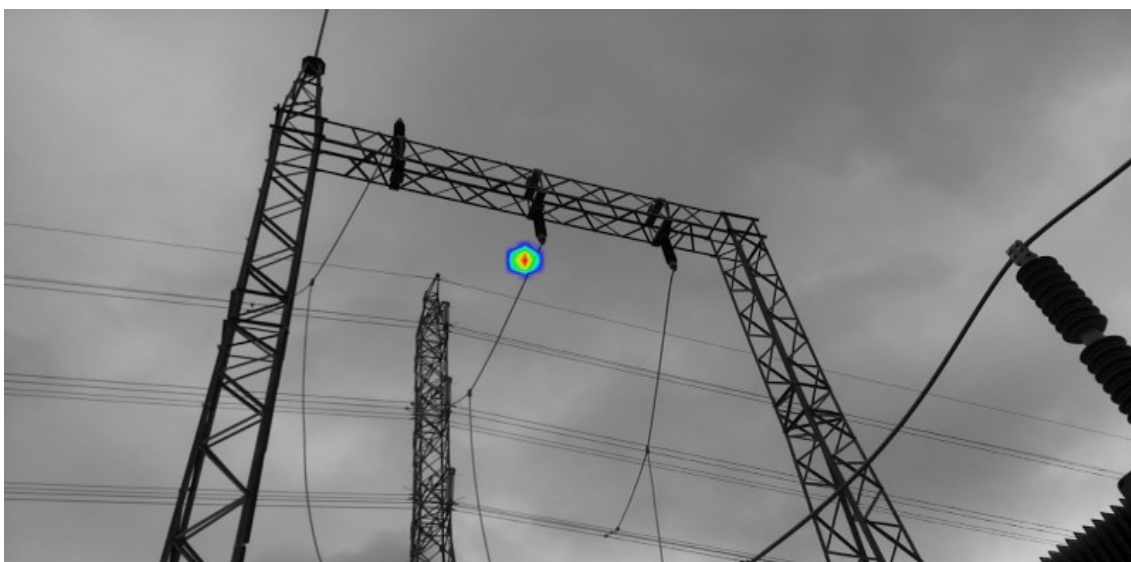
Kamera havaitsi sähköasemalla useissa kohdissa mahdollisia koronapurkauksia sekä yhden mahdollisen pintapurkauksen (kuva 24).

Kuva 24. Akustisen kameran havaitsema mahdollinen pintapurkaus.

Mittaajan ammattitaito tulee tärkeään arvoon mittaustuloksia tulkitessa, kameran merkitsemä kohta kuvattiin myös digitaalikameralla, eikä kuvan perusteella havaittu vaurioita tai merkittävää likaantumista. Kohde kuvattiin useasta eri kuvakulmasta ja riippuen kuvauskohdasta, kamera tulkitse purkauksen joko koronaksi tai pintapurkaukseksi. Korvin kuultavaa ääntä ei ollut havaittavissa.
