Rataverkon kunnossapitoalueen vastaanottotarkastus videoimalla

Aineiston tarkastelu ja menetelmän kehittäminen

Pietu Tuovinen
Opinnäytetyö
Kevät 2022
Rakennustekniikan tutkinto-ohjelma
Oulun ammattikorkeakoulu

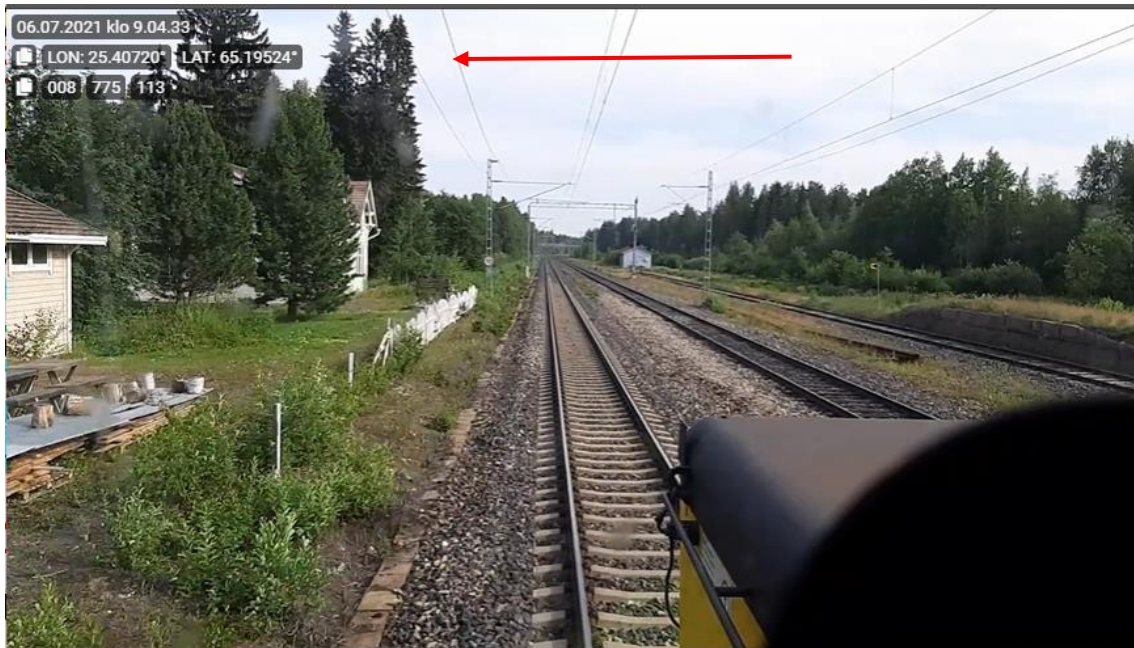
jotka vielä 12.11.2021 olivat Raiku-järjestelmässä aktiivisena, on puita, jotka sijaitsevat yksityisten maanomistajien mailla. Esimerkkinä tällaisesta ovat Haukiputaan asema-alueella sijaitsevat suuri-kokoiset puut (kuva 6).

KUVA 6. Esimerkki yksityisen mailla olevista riskipuista, jotka kuvassa vasemmalla (2)

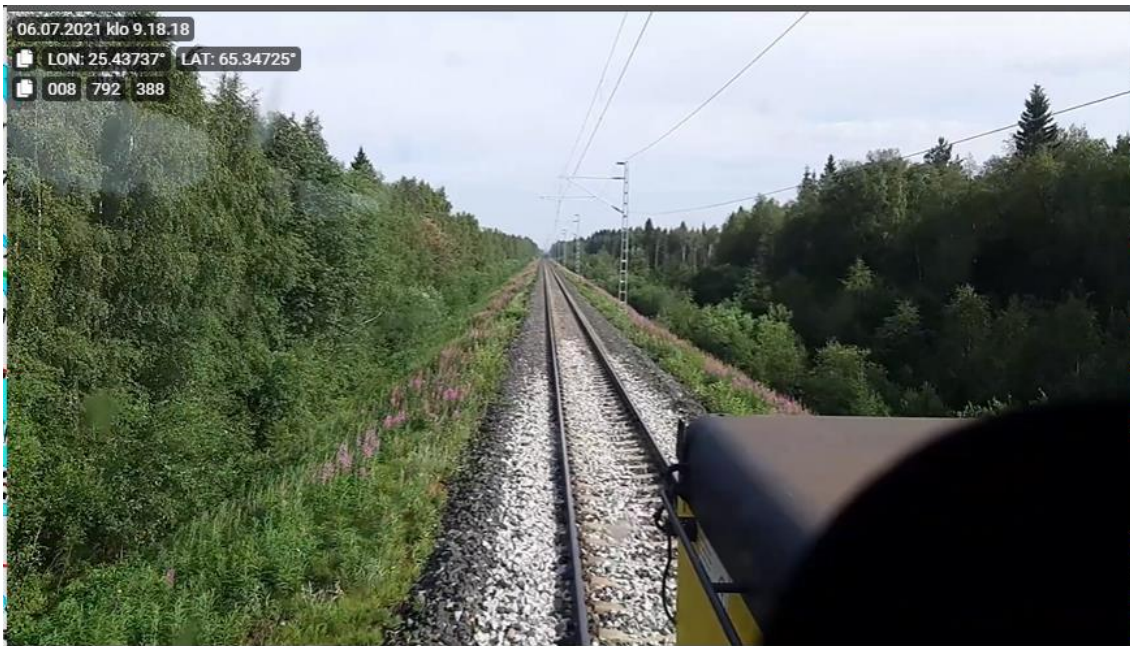
Sepelin määrää ja laatua on tietyiltä osin mahdollista tarkastella videosta. Uusi, vasta levitetty sepele erottuu selvästi (kuva 7) ja sepelin määrän pystyy kuvasta arvioimaan varsin hyvin.

KUVA 7. Uusi sepeli erottuu selvästi vanhaa sepeliä vaaleampana (2)

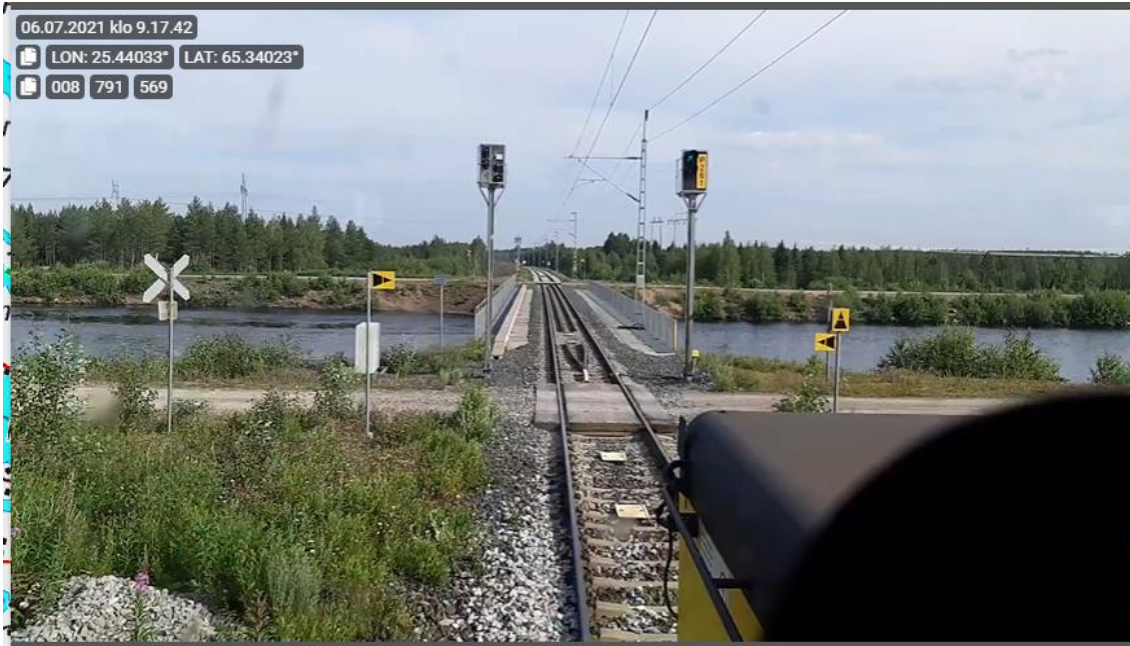
KUVA 8. Radan merkkien kuntoa on helppo arvioida, mutta baliisien ja tasoristeyskannen kuntoa ei kuvasta pysty luotettavasti arvioimaan (2)

Tasoristeyskansien, laippaurakumien ja baliisien kunnan arviointiin videokuvaamalla toteutettu tarkastus ei sovellu. Kuten luvussa 3.2.4 todettiin, videokuvan perusteella ei saa riittävän hyvää kuvaa tasoristeyskannen kunnosta, sillä vaikka kansi näkyisikin pysäytyskuvassa selkeästi, ei kuvasta pysty päättämään kannen kiinnitysten kuntoa tai kannen rakenteellista kuntoa. Laippaurakumien tai baliisien kuntoa ei niin ikään pysty kuvasta arvioimaan, sillä ne näkyvät videokuvassa niin pienellä, että arviointi on mahdotonta (kuva 8).

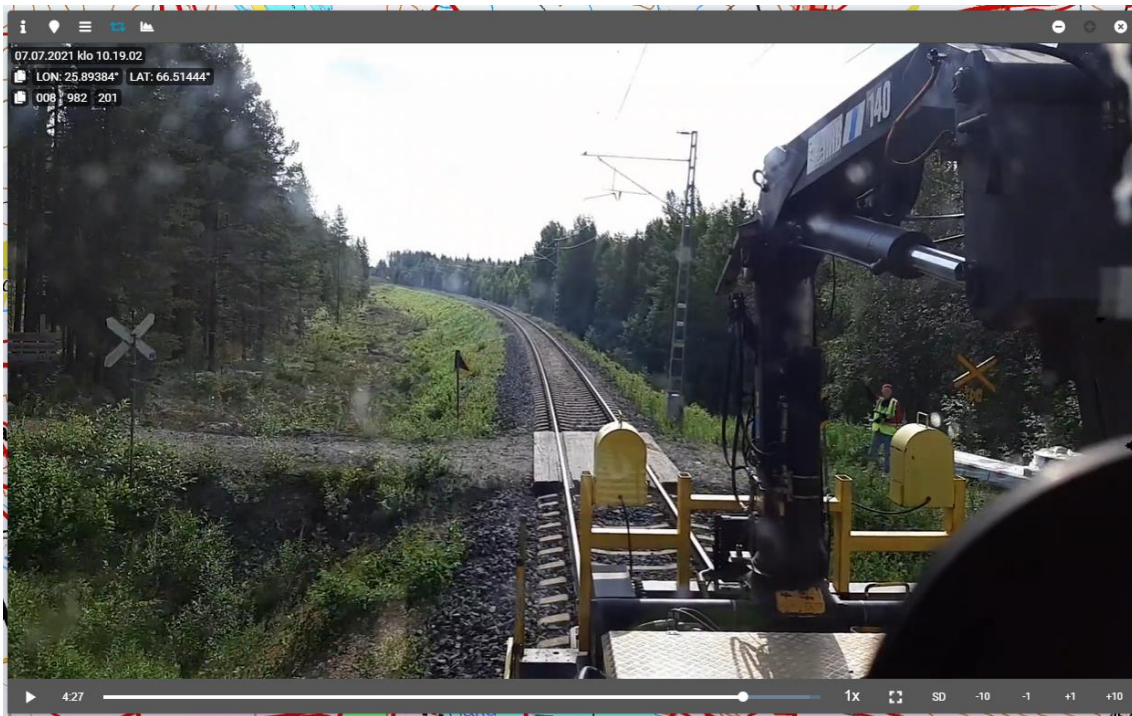
Kuvaamiseen ja kameran sijoittamiseen tulisi myös kiinnittää huomiota. Nykyinen käytäntö, jossa kamera (älypuhelin) sijoitetaan käytettävän kalustoyksikön tuulilasiin, toimii kunnolla vain, jos kalustoyksikön rakenteet eivät peitä kuva-alaa. Heinäkuun 2021 ajolla kuvatun materiaalin tulkintaa haittasi varsin paljon se, että osassa videokuvasta kuvausajolla käytetyn ratakuorma-auton nosturi peitti häiritsevästi kuvan oikeaa reunaa (kuva 9). Tämä vaikeutti kasvillisuuden määrän ja radan merkkien kunnan arviointia. Kuvausajoja suunniteltaessa tulisikin kiinnittää huomiota kameran tai kameroiden sijoitteluun ja mahdollisuuksien mukaan pyrkiä käyttämään kuvausajoilla sellaisia kalustoyksiköitä, joissa ei ole kameran sijainnin kannalta sellaisia rakenteita, jotka peittäisivät kuva-alaa.

KUVA 9. Ratakuorma-auton nosturi peittää suuren osan kuvan oikeasta reunasta (2)

Jos kuvalaatua halutaan edelleen parantaa, on kuvaamiseen järkevin käyttää videokameraa. Videokamera voi tallentaa kuvamateriaalin omaan muistikorttiinsa tai suoraan siihen yhdistetylle tietokoneelle. Jälkimmäinen tapa on parempi siinä mielessä, että tietokoneelta kuvamateriaali on helppo siirtää suoraan RoadAI-järjestelmään. Jos käytössä on säänkestävä kamera, voidaan se sijoittaa käytettävän kalustoyksikön ohjaamon ulkopuolelle sellaiseen kohtaan, että kalustoyksikössä mahdolliset olevat nosturit tai muut laitteet eivät peitä kuvattavaa aluetta.
