■ OPINNÄYTETYÖ - AMMATTIKORKEAKOULUTUTKINTO
TEKNIIKAN JA LIIKENTEEN ALA

ANTTILAN PYSÄKÖINTI- KANNEN SANEERAUS

TEKIJÄ: Ville-Valtteri Väisänen

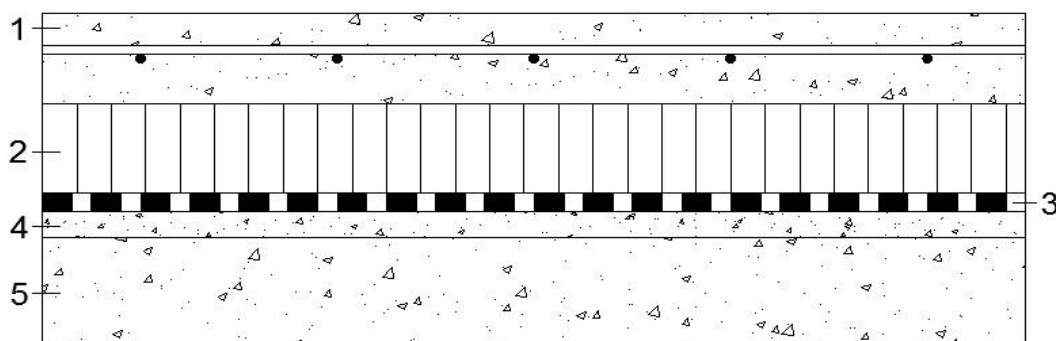
Kuva 5. Vanhan rakenteen leikkauskuva. Kuva Ville Väisänen

Pysäköintikannen saneeraus aloitettiin vanhan rakenteen poistamisesta. Vanha pintabetonilaatta, lämmöneristeet sekä rikkoutunut vedeneristys purettiin. Vanha laattarakenne on esitetty kuvassa 5.

1. pintabetonilaatta raudoituksineen 100 mm.
2. lämmöneristys 100 mm, suulakepuristettu polystyreeni.
3. vedeneristys, kumibitumikermi 20 mm.
4. kallistusvalu betonista.
5. kantava paikallavalulaatasto betonista.

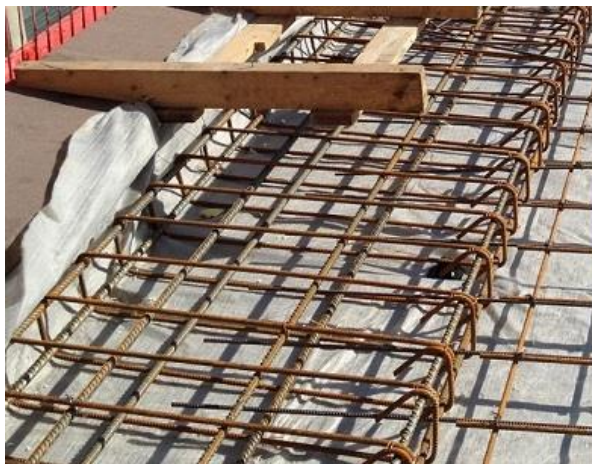
Kuva 11. Reunakorokkeen lisäraudoitus

Reunakoroketta pysäköintikannella on yhteensä 299 m:n matkalla. Korokkeen rauditus on esitetty aikaisemmin kuvissa 10 ja 11. Reunakorokkeen rauditukset sidottiin yhtenäisiksi 6 000 mm pitkiksi osiksi raudituspisteessä ja asetettiin paikoilleen muiden laatan rauditustöiden yhteydessä. Reunan rauditukseen meni 16 mm paksua harjaterästä yhteensä 1 960 m, 10 mm paksua harjaterästä 1 495 m ja hakasia 1 990 kpl. Ajan säästämiseksi hakaset tulivat työmaalle valmiiksi taivuteltuina. Rauditustyöt suoritti Rakennustyö Salminen Oy.
