KYMENLAAKSON AMMATTIKORKEAKOULU

KAUPPIAANTALONMUSEON KIINTEISTÖJEN JA KELLARIN  
KUNNOSTUSSUUNNITELMA

Opinnäytetyö 2014

Repair Plan for the Property and the Basement of the Shopkeeper's Museum

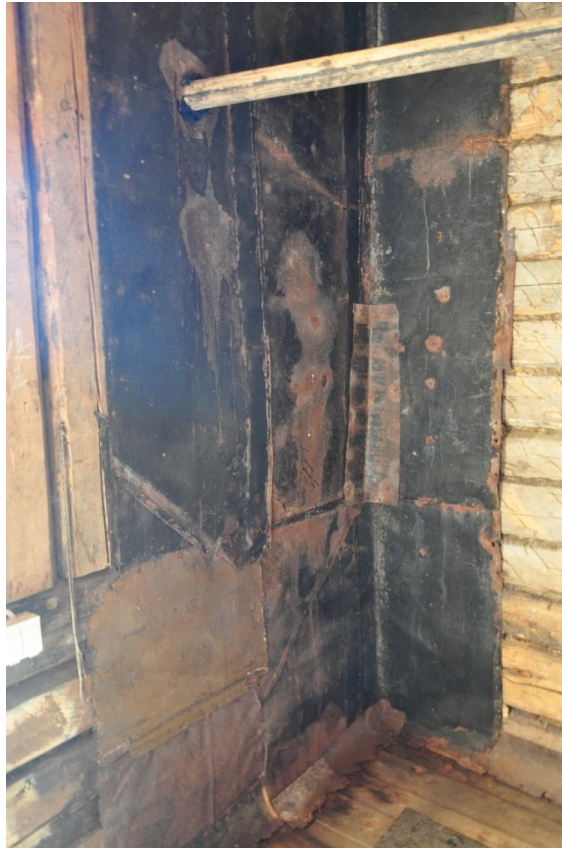
Kuva 4. Makasiinin peltikorjaukset

4. Ajurin asunto on aikaisemmin toiminut leipomona, jonka vuoksi asunnossa on suuri uuni. Asunto on suljettu yleisöltä keskeneräisen korjaustyön vuoksi. 5. Mankelihuonetta vuokrattiin asiakkaille 20 pennillä tunnilta. Sitä vuokrattiin tiheästi. Tässä asunnossa on hyvin vanha uuni. 6. Kärryliiterissä on esillä tyypillisiä Itä-Suomessa käytettyjä kärryjä, suksia ja kelkkoja. 7. Käymälässä eli ulkokuoneissa oli varattu omat loosit kaikille asukkaille. Käymälän katto vuotaa, mikä johtuu todennäköisesti kattoikkunan puutteellisista pellityksistä.

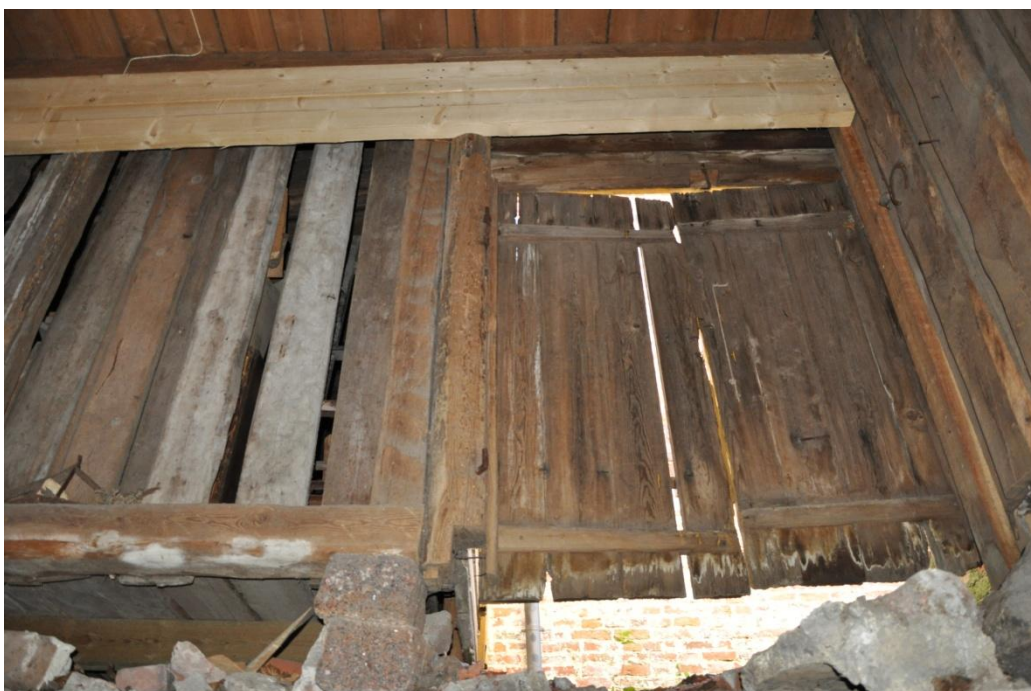
8. Tallissa, kenties pihapiirin vanhimmassa osassa, on tilaa yhdelle hevoselle ja varsalle. 9. – 11. Varastorakennuksissa säilytetään esineitä, jotka eivät mahdu nykyiseen näyttelyyn tai joita sijoitetaan johonkin muuhun kohteeseen myöhempänä ajankohtana. Varastot eivät ole avoinna yleisölle. 12. ja 13. Kuvassa 7 näkyvä tiilinen, harjakatolla suojattu uloke on kellarin sisäänkäynti. Kellarissa on kaksi holvia, joista oikeanpuoleisen katto on romahtanut.

Kuva 6. Romahtaneen kellarin ovet. Kuvan yläreunassa näkyy tukipalkki, jolla pyritään estämään lisävahinkoja.

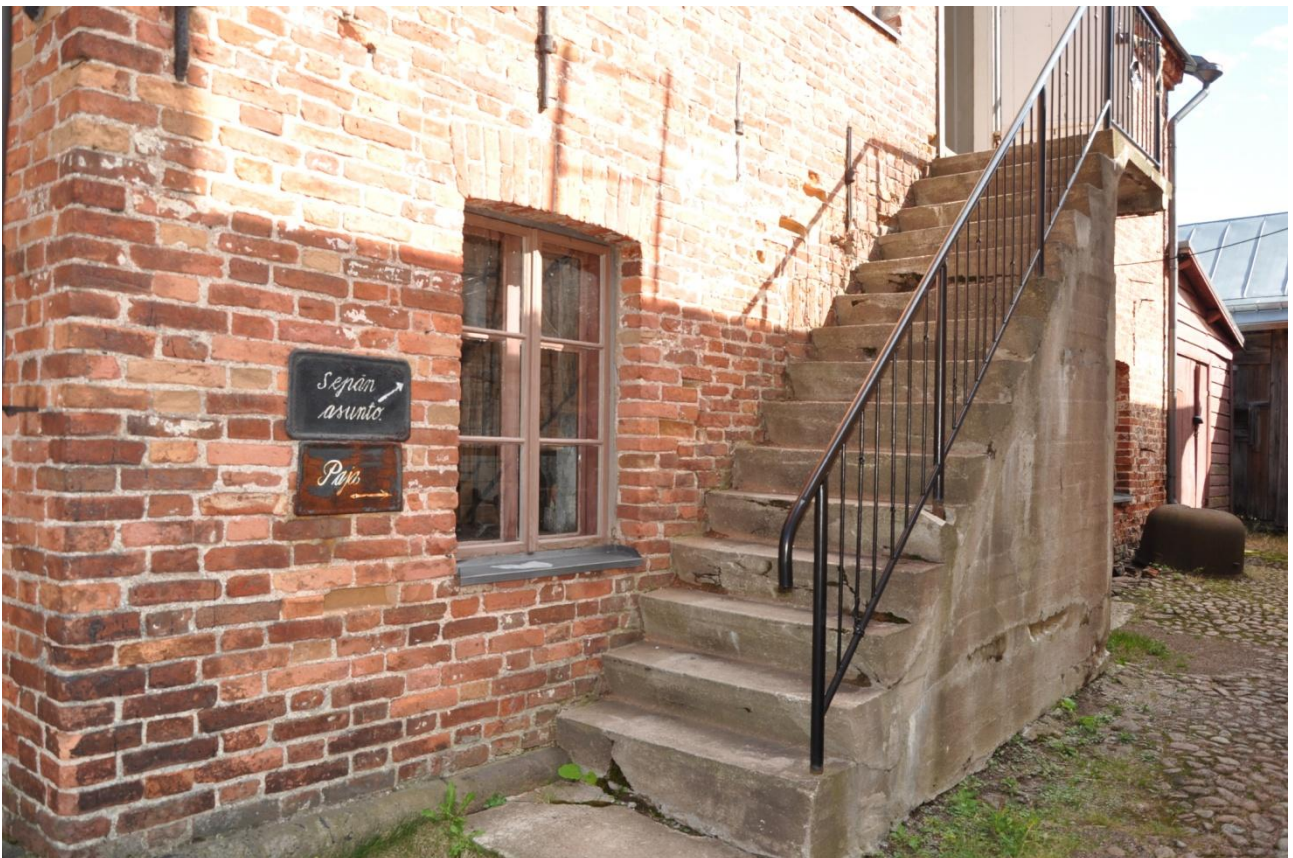
Kuva 9. Pajarakennuksen portaat

Tiilirakenteisen pajan portaiden yläpäästä pilkistävät teräsosat on peitettävä korroosiovaaran vuoksi. Korjaus toteutetaan laastipaikkauksella julkisivuyhdistyksen ohjeiden mukaisesti. Laastipaikkausta käytetään yleisesti parvekkeiden ja betonisten sandwich-elementtien paikallisissa korjauksissa, kun vauriot eivät ole suuria tai rakenteen kantavuus ei ole vaarassa. Portaista rikkoutuneen osan kohdalta on jyrstittävä säännöllinen osa, josta puhdistetaan irtoaines. Näin olisi meneteltävä siksi, että paikkaus kestää varmemmin paikoillaan. Epämääräisen muotoinen paikkaus irtoaa erittäin helposti. Pinta kastellaan huolellisesti, sillä kastelematon pinta imee tuoreesta laastista veden ja heikentää sen kestävyyttä merkittävästi, joten se saattaa nopeasti haurastua ja irrota alustastaan. Teräkset hiekkapuhalletaan ja korroosiosuojataan suojamaalilla tai raudoitetaan uudestaan. Lisäksi rakennetaan muotti ja paikataan avatut alueet täyttö- ja korjauslaasteilla. (Mehto 1996, 64.)

Laastipaikkauksen jälkeen pinta tulisi mahdollisuuksien mukaan maalata tai suojakäsittellä. Maalaus estää veden, joka on julkisivurakenteiden suurin vaurioiden aiheuttaja, pääsyn betoniin - ei kuitenkaan niin tehokkaasti kuin varsinainen suojakäsittely. Suojakäsittely, jonka tulee olla noin 0,3 mm paksu kerros akryyli- tai polyuretaanimaalia, estää veden lisäksi myös hiilidioksidin pääsyn betoniin, ja hidastaa karbonatisoitumista. Näiden maalien huoltoväli on yleensä 10 - 15 vuotta. Maalikerros ei millään tavalla vahingoita terästä, vaan varmistaa sen paremman säilyvyyden. Haluttaessa kerros voidaan myös poistaa. Hyvän suojan betonille antaa materiaalin korkea pH-arvo, joka on yleensä 13. Karbonatisoitumisessa betoniin tunkeutuva hiilidioksidi laskee pH:ta, joten terästä peittävä oksidikerros rikkoutuu, eikä enää suojaa terästä korroosiolta, eli ruostumiselta. Oikeanlainen suojakäsittely kuitenkin hidastaa tätä täysin luonnollista kemiallista reaktiota huomattavasti.

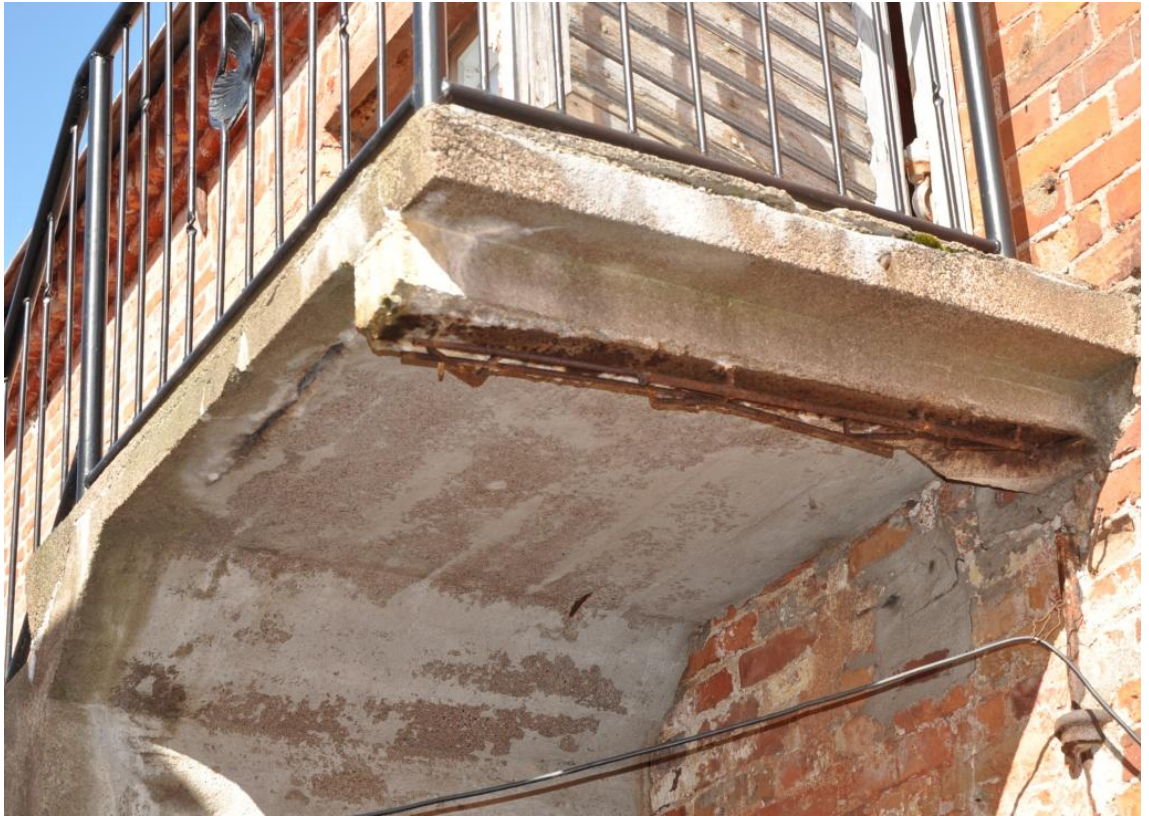
Kuva 10. Pajarakennuksen portaiden vaurioitunut betoni

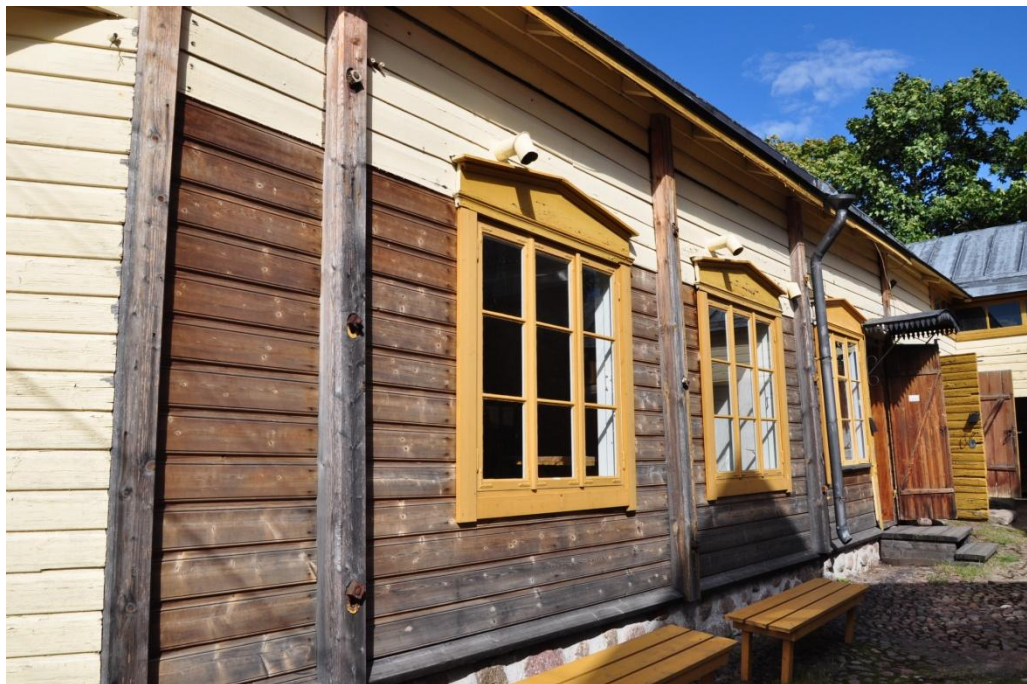
Kuva 11. Ajurin asunto

Vanhan hirsiseinän lahottua kaupungin puuseppämestari Esa Lommi aloitti korjauksen noin 15 vuotta sitten, mutta hänen sairastuttuaan työ jäi keskeneräiseksi. Nyt seinä on osaksi uusittua, osaksi vanhaa. Maalataanko siis uusitut hirret vastaamaan vanhaa väritystä vai odotetaanko uusia suunnitelmia, joiden mukaan loputkin hirret vaihdetaan ja maalataan vasta sitten, vai jätetäänkö uudet hirret kokonaan maalaamatta? Maalipinta tosin suojaisi hirttä säältä, mutta komea ajan patinoittama hirsi on sääli maalata piiloon.

Ovi, joka näkyy kuvassa 11, ajurin asunnon ikkunoiden oikealla puolella on jonkin verran säärasitusten armoilla, sillä pellistä tehdyn katoksen ja seinän väliin jää rako. Rako on todennäköisesti jätetty sen vuoksi, että ikkunan karmi on tiellä. Karmia voitaisiin kuitenkin loveta tai peltikatetta voitaisiin muotoilla niin, että karmi jäisi ehjäksi. Peltiä tulisi joka tapauksessa jatkaa seinään asti, jotta rako saataisiin piiloon ja näin estettäisiin veden valuminen oviaukosta seinärakenteeseen.

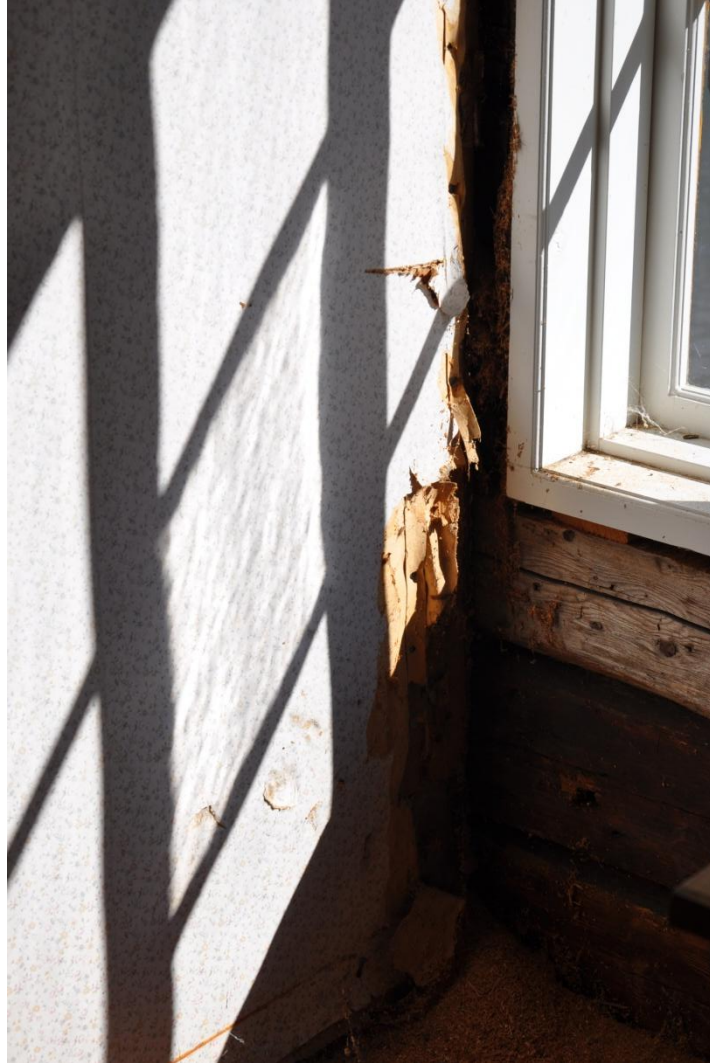
Kuvassa 13 näkyy Ajurin asunnon nurkan mahdollinen lahovaurio. Vaurio tulisi tutkia siten, että porataan halkaisijaltaan 10 mm puuporan terällä viistosti ylöspäin reikä.

Kuva 13. Ajurin asunnon nurkka. Mitä tässä on tapahtunut? Onko laho mahdollisesti levinnyt väliseinän puolelle?

Mikäli puru on lastumaista ja tervettä, laho ei ole levinnyt seinään, pinta voidaan korjata ja lyödä puutappi poratun reiän tukkeeksi. Mikäli puru on pientä ja pehmeää, on seinää avattava, tutkittava miten pitkälle laho on levinnyt, vaihdettava mädät osat terveisiin ja korjattava pinta.

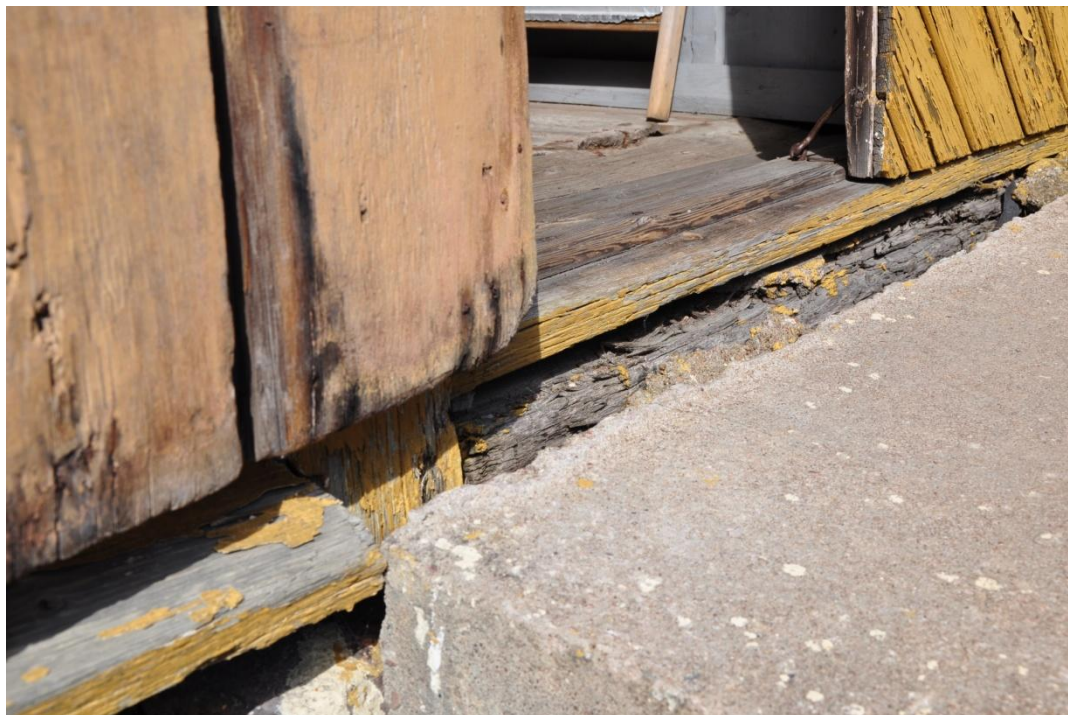
Jokaisen edellä mainitun ulkorakennuksen oven eteen on valettu betoniraput, jotka siirtävät kosteutta oviin ja ulkoverhouksen alaosaan, rasittaen näin jatkuvasti lautarakenteita. Betoniraput tulisi piikata ensitilassa varovasti irti vahingoittamatta rakennuksien puuosia, ja rakentaa tilalle vastaavat puuraput, niin kuin esimerkiksi ajurin asunnossa. Perussyynä on se, että maaperä on routinut ja betoniraput ovat siirtyneet pois seinästä. Tällöin betonin ja puun väliin on muodostunut usein suurikin rako, johon talvella kertyy lunta ja jäätä. Sulaessaan

se kastelee puun perin pohjin, ja samoin kesällä sadevedet kerääntyvät tähän samaan rakoon samoin seurauksin. (Kaskinen 2014.)

Kuva 15. Pyykkituvan ovi

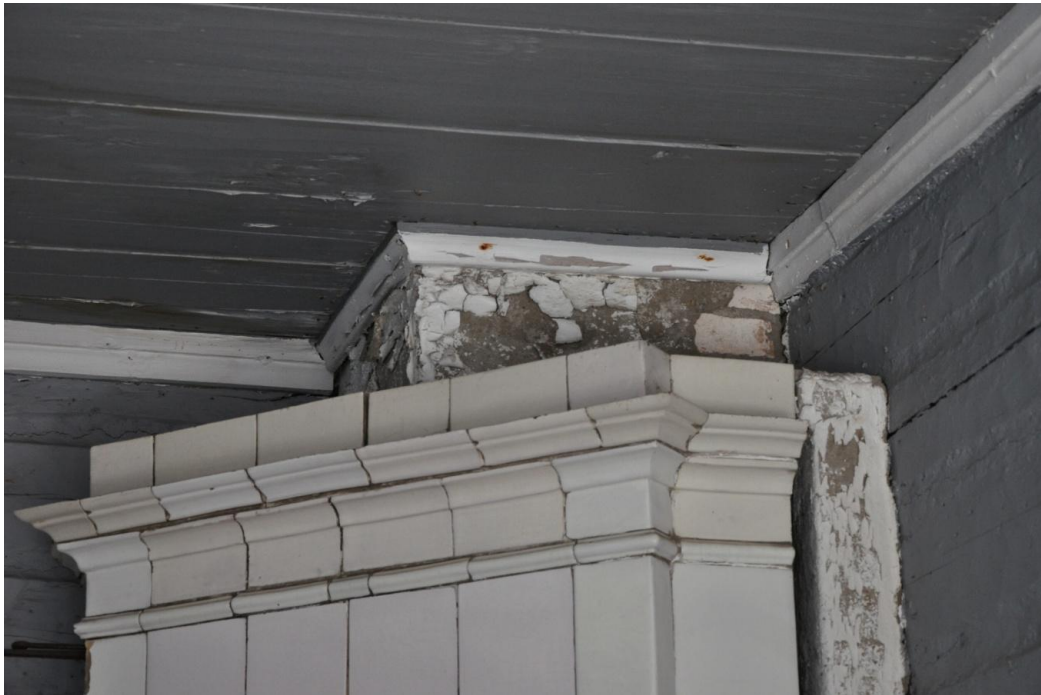
Kaikki piharakennukset Mattilaa lukuun ottamatta ovat kylmiä tiloja. Se on ongelma lähinnä kaakeliuuneille, joiden pinnoitus rapistuu ilmeisesti jatkuvan pakkasen ja lämpimän ilman vaihtuvuuden vuoksi. Insinööri Studion tekemässä kuntotutkimuksessa ehdotetaan, että kaikissa piharakennuksissa tulisi pitää päällä peruslämpö. Koska sähköjä ei ole asennettu mihinkään piharakennuksiin, olisi

Kuva 16. Mankelihuoneen kaakeliuuni

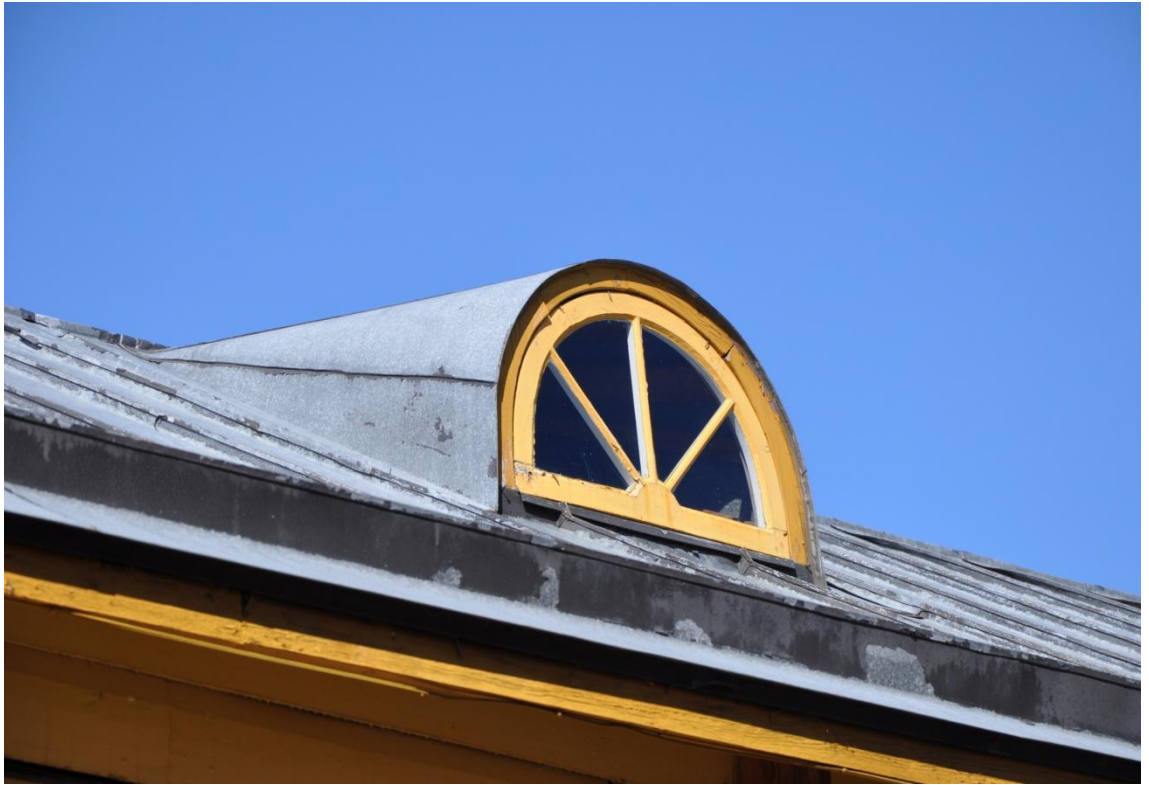
Kuva 17. Ajurin asunnon kattoikkuna

Kauppiaantalonmuseossa on syytä asentaa uudet vesikourut sinkitystä pellistä, kuten edellisetkin ovat, paikkoihin, joista räystäskourut puuttuvat, kuten pyykkituvan räystäästä. Tämä on tärkeää sen vuoksi, että sadevedet aiheuttavat suurta räsitystä niin rakenteille kuin julkisivupinnoitteelle, mikä taas tihentää huoltoväliä ja lisää korjauskustannuksia. Lisäksi se myös lahottaa rakenteita, joiden korjaaminen tuo entistä enemmän kustannuksia. Olemassa olevia syöksytorvia tulisi jatkaa esimerkiksi Mattilan kulmalta, jotta vesi ohjautuisi samalla asennettavaan sadevesikaivoon. Tällöin katolta syöksytorveen ohjautuvat sadevedet eivät roiskuisi ja leviäisi hallitsemattomasti pihalle, eivätkä rasittaisi julkisivua.

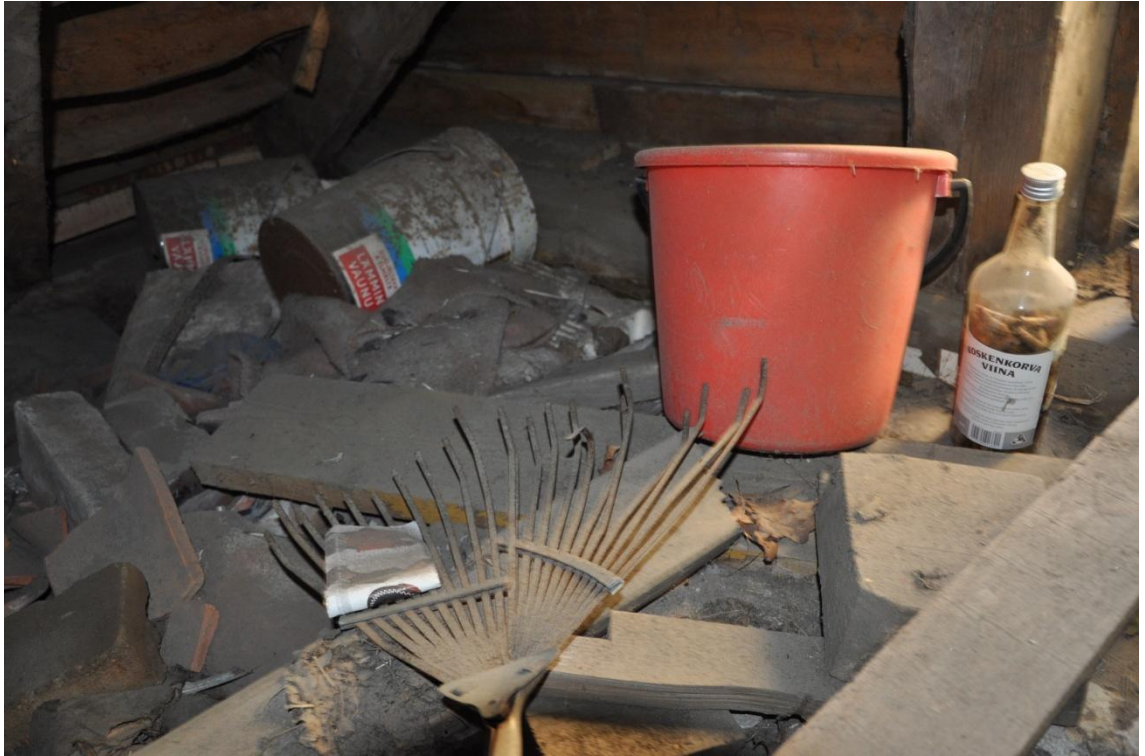
Mattilan kivijalassa on luukku, josta on pääsy ryömintätilaan. Tila on selvästi toiminut vuosien mittaan erilaisten lajittelemattomien esineiden säilytyspaikkana, kuten näkyy kuvassa 18. Ryömintätila on täynnä maamassoja, puutavaraa, roskaa ja erilaisia tavaroita, joita on vain heitetty luukusta sisään. Ryömintätila tulisi tyhjentää ylimääräisestä aineesta ja tutkia lattian kunto. Orgaaninen jäte alapohjassa on erinomainen kasvualusta sienille, hiivoille ja homeille. Jätteestä kasvustot pääsevät ajan kuluessa otollisten olosuhteiden vallitessa leviämään rakenteisiin.

Kuva 18. Mattilan alapohja

Alapohjan kunnan varmistamiseksi tuuletus on erittäin merkittävää ja välttämätöntä. Riittämätön tuuletus edesauttaa lattiasienen muodostumista ja rakenteiden tuhoutumista. Tuuletusaukot tulee sulkea talven tultua ja taas avata keväällä, ettei liika kosteus pääse kerääntymään alapohjaan. Jos luukut unohdetaan kesäksi kiinni, lattiasienen muodostuminen on lähes varmaa. Ellei rakennusta enää lämmitetä, tuuletusluukkuja ei saa sulkea. Lattian suojaaminen muovilla ei poista lämmitysongelmaa, sillä muovin hengittämättömälle pinnalle muodostuu kosteutta. Tämä aiheuttaa pienoiskasvihuoneilmion, joka jälleen mahdollistaa lattiasienen kasvun. (Kaila 1997, 51.)

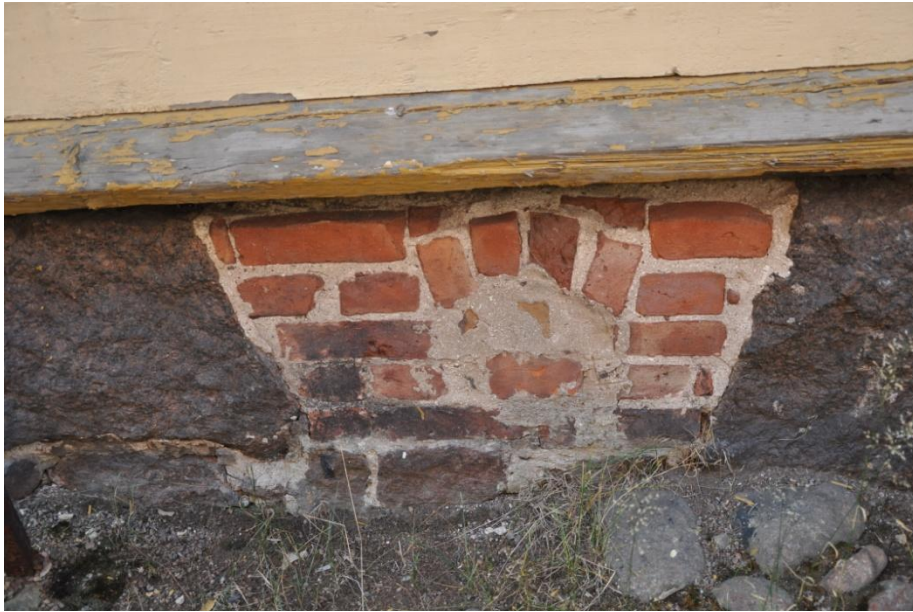
Mattilan tuuletusluukut (Kuva 19) on muurattu umpeen. Pienet tukkimattomat kolot kuvassa 20 eivät insinööristudion raportin mukaan johda alapohjaan vaan jonnekin muualle.

Kuva 19. Mattilan umpeen muurattu tuuletusaukko

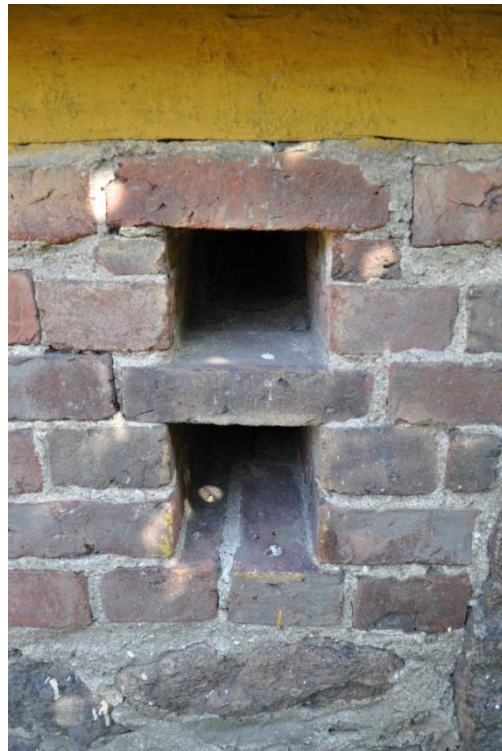
Kuva 20. Pienet tukkimattomat kolot Mattilan kivijalassa

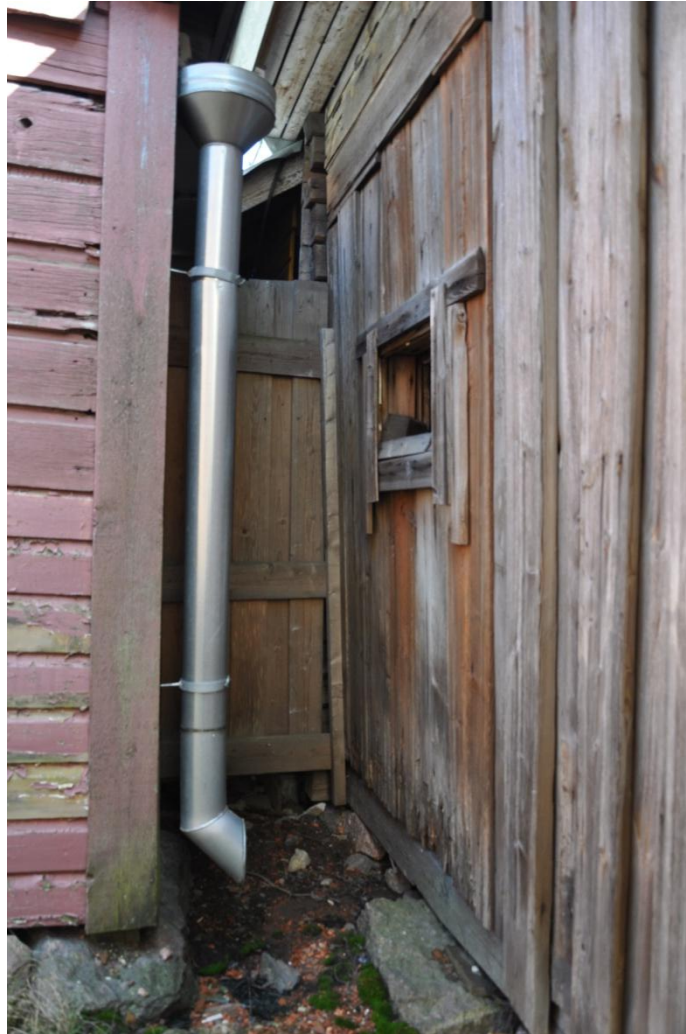
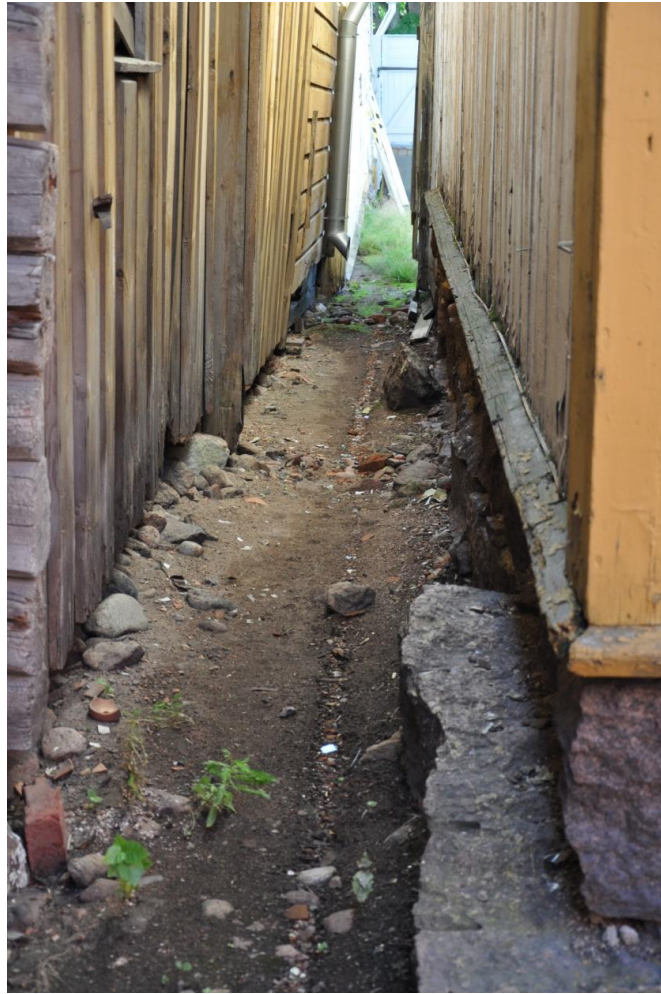
Naapurikiinteistön puolelle ajautuvalle veden ohjautumiselle on kuitenkin tehtävä pikainen muutos. Syöksytorvi on asennettu niin, että vesi ajautuu suoraan varaston alle rasittaen näin niin sekä alimpia lautoja että varastossa olevia esineitä.

Kuva 21. Palokuja museon ja naapurikiinteistön välillä

Kuva 22. Palokuja

Kiinteistöjen väliin jää kapea, noin 80 cm:n kaistale, johon voitaisiin helposti rakentaa vedenohjaukouru kivistä. Kivikouru johtaisi vedet Kasarmikadun suuntaan, kun syöksytorvi käännettäisi pois päin naapurivarastosta.

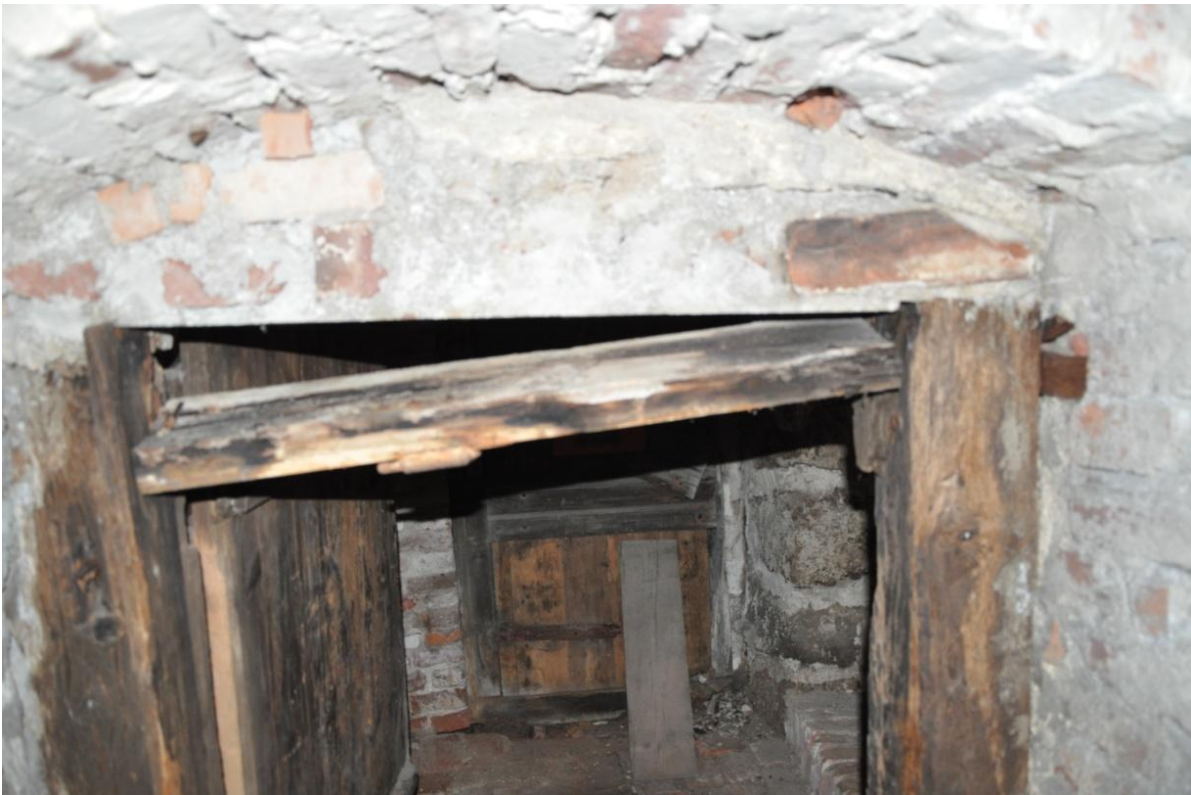
Kiinteistön perällä sijaitseva kellari on kaksiosainen. Ulko-ovelta katsottuna vasemman puoleinen holvi on hyvässä kunnossa. Laasti on kunnolla kiinnittynyt alustaansa, eikä rapise. Holviin tarvittaisiin valaistus ja siivous. Oikeanpuoleisen holvin katto on romahtanut, hyvin todennäköisesti siksi, että sen yläpuolella olevasta rakennuksesta pääsee vesi esteettä sisään. Lautaseinät ovat reikäisiä, ja alaosasta puuttuu monta lautaa. Haminassa vankilan vangit olivat aloittaneet tuennan ja korjauksen, mutta vankien siirryttyä muualle korjaus on jäänyt kesken. Seinämät on tuettu kolmelta sivulta muutamalla jykevällä lankulla romahduksen estämiseksi, rakennesuunnittelija Reijo Strandmanin laatiman suunnitelman mukaan. Veden kerääntyessä maahan kellarin seinämän tiilet pullistelevat pahasti. Yläpuolinen rakennus on korjattava niin, ettei vesi enää pääse sisään. Vedenohjauksen korjauksen vaikutus on myös tässä tapauksessa merkittävä.

Kuva 23. Kellari. Muutamat laudat ovat vaihdon tarpeessa.

Kellarin kunnostuksessa voidaan hyödyntää Strandmanin laatimaa suunnitelmaa: puretaan vanhat kiviseinät, poistetaan maata seinistä, muurataan harkoista seinä vanhan kiveyksen taakse ja kiinnitetään vanha kiveys muurattuun harkkoseinään. Luonnokset suunnitelmasta on liitetty työn loppuun. Korjataan rakennus holvin päältä, vaihdetaan mädät laudat uusiin, ja rakennetaan päällä sijaitsevaan rakennukseen lattia, eli holville katto. Näin saadaan lisää näyttelytilaa, ja joskus tulevaisuudessa on mahdollista rakentaa kellarille uusi holvikatto

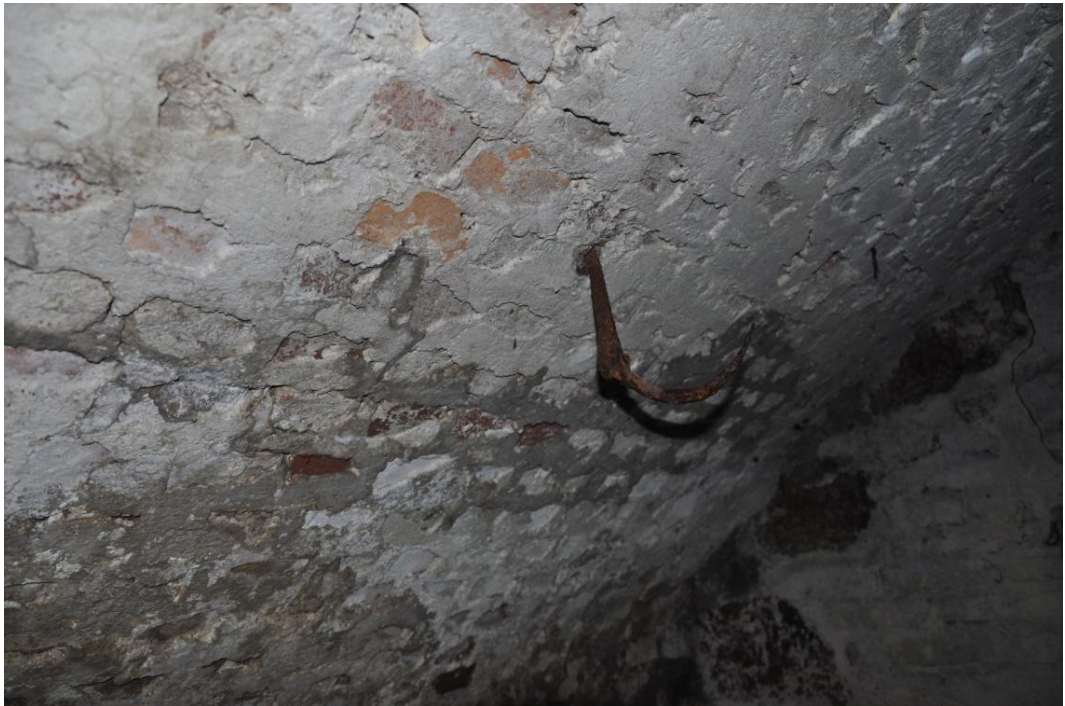
Kuva 24. Lihakoukku

Lihakoukkujen kiinnitys varmistetaan naputtelemalla koukkuja varovasti, ja jos se liikkuu, se tulee kiinnittää paremmin paikoilleen. Koukkuun voisi asentaa vaikkapa lyhdyn, johon tulee keinovalaistus, ettei kukaan museon vierailijoista satuta itseään koukkuun.
