ASUNTO-OSAKEYHTIÖ MÄNTYLÄN ENERGIATEHOKKUUDEN
PARANTAMINEN JA RAKENTEELLINEN KORJAUSSUUNNITEL-
MA

Opinnäytetyö
Huhtikuu 2014

Title
Energy Efficiency Planning and Structural Repair Planning for Housing Association Mäntylä

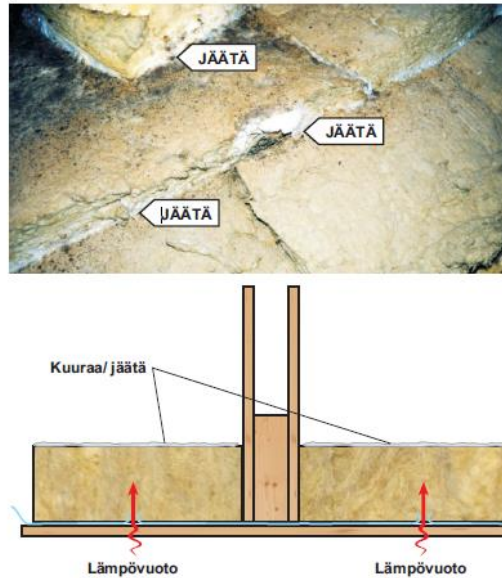
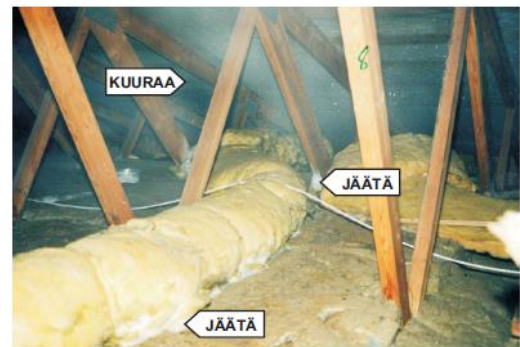
Kuva 21. Yläpohjan vaurioita [38].

29B YLÄPOHJAN HÖYRY/
ILMASULUN VUODOT

- Yläpohjaan kehittyy talvella jäätä, kuuraa ja kosteutta.
- Yläpohjan rakenteet voivat kosteusvaurioitua.

- Yläpohjan höyrösulku vuotaa.
- Yläpohjan tuuletus voi olla puutteellinen tai sitä ei ole ollenkaan.

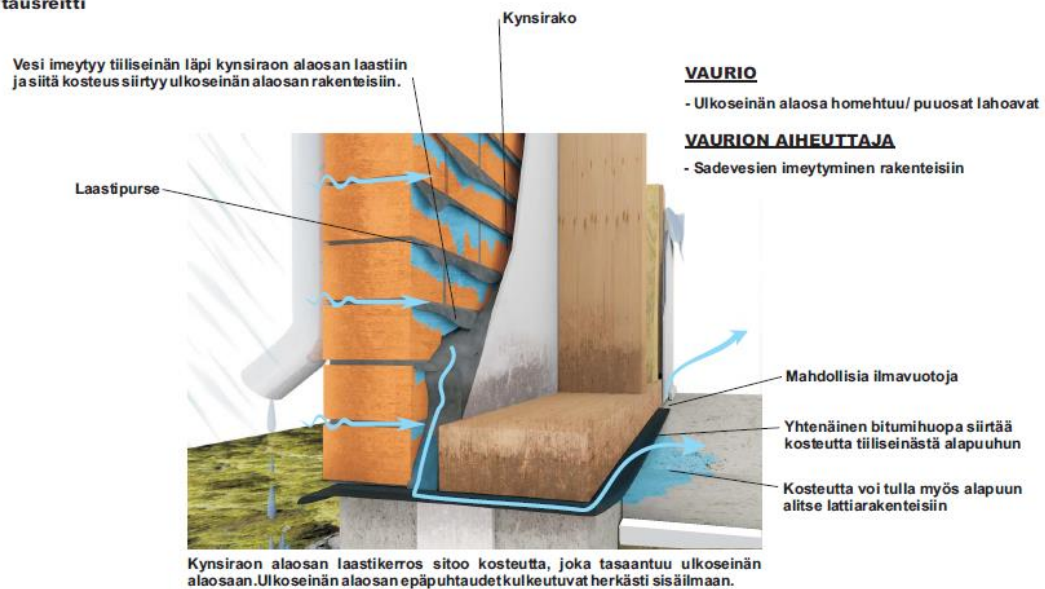
Kuva 22. Ulkoseinän ilmarako tukittu [38].

Tuulettumaton ulkoseinärakenne on riskirakenne, koska ulkoseinä ei pääse tuulettumaan, jolloin ulkoseinän alaosaan kertyy yleensä kosteutta. Taloyhtiön tiiliseinissä alimman tiilirivin joka toinen sauma ei ole auki. Ulkoseinä ei tuuleteta alaosastaan, jolloin kaikki kosteus kuorma vaikuttaa ulkoseinän alaohjaus puuhun.

04C TIILISEINÄN KYNSIRAKO

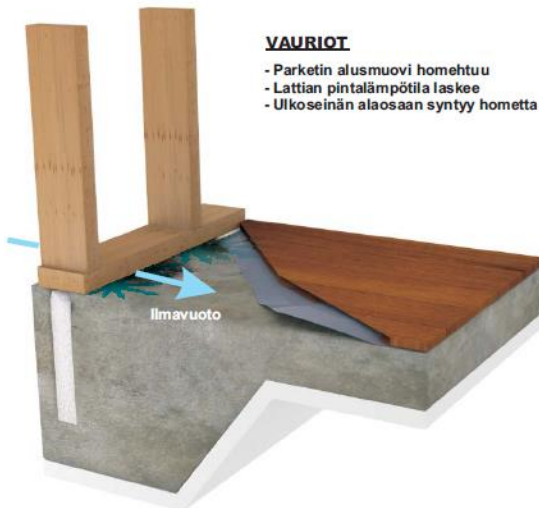
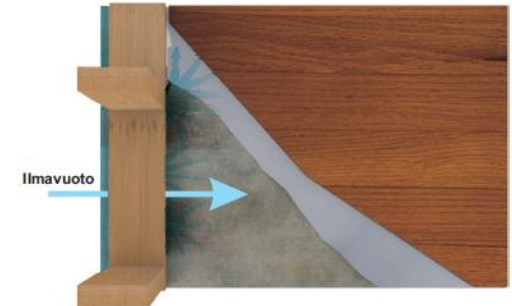
Kuva 23. Reunavahvisteen ilmavuoto [38].

14C REUNAVAHVISTETTU LAATTA KYLMA-SILTOJEN VAIKUTUS RAKENTEESSA

- Kylmäsiilan aiheuttama lämpövuoto jäädyttää rakenteen.
Silloin kun ilmavuoto on runsasta voi sisäilmasta kondensoitua kosteutta rakenteisiin.

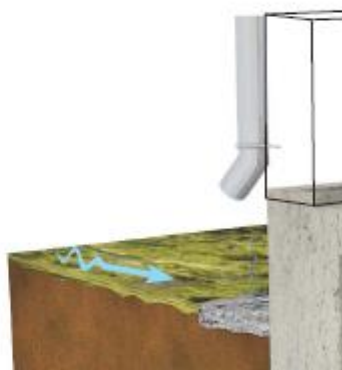
Kuva 24. Maapohjan kallistus sokkeliin [38].

Maapohjan kallistus sokkeliin päin on riskirakenne, joka aiheuttaa lisää kosteuskuormaa sokkeliin. Kosteus rapauttaa sokkelin pinnan ja kosteus saattaa imeytyä alaohjauspuun kautta muuhun rakenteeseen.

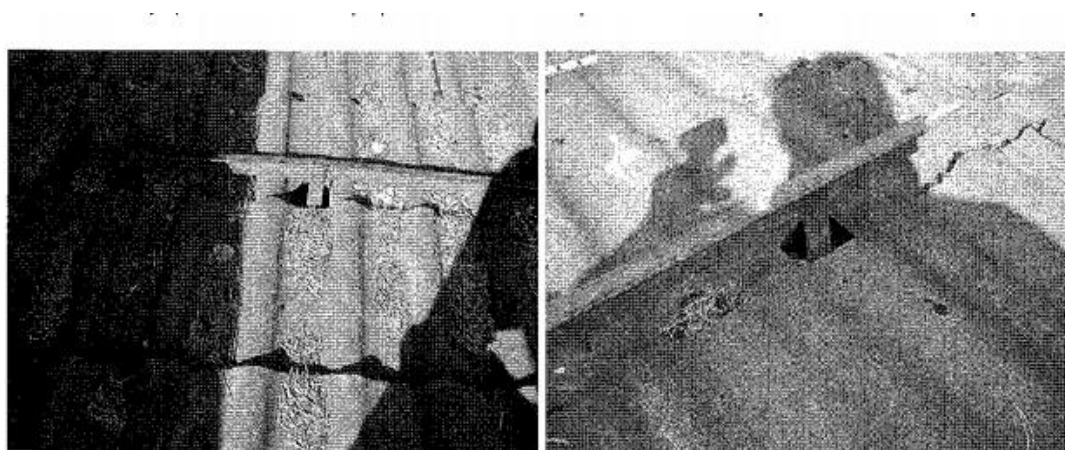
Kuva 25. Rikkinäisiä kattotiiliä [1].

Tarkastellaan rivitalojen yläpohja ja katon kuntoa ja korjauksia. Katto materiaalina on tiilikate, joka on sammaloitunut ja osa tiilistä on hajonnut. Lumiesteiden kohdalta kattotiilet ovat hajonneet ja katossa on aukkoja yläpohjaan, josta vesi pääsee villoihin. Seuraavasta kuvasta käy ilmi kuinka isoja reiät ovat lumiesteiden kohdalla.

Lumiesteen jalkojen kohdalla on katto tiiliä rikki ainakin A, E ja F taloissa

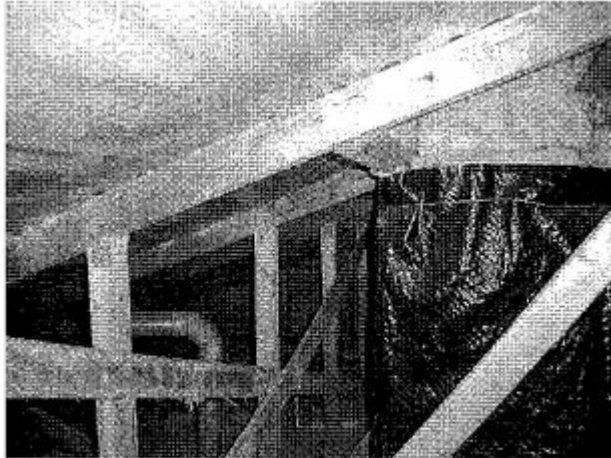
Kuva 26. Eristämätön läpivienti [1].

Aluskate on kuntoarvion perusteella huonokuntoinen, joten se ei estä veden valumista yläpohjaan. Tiilikatteessa on aukkoja. Useissa yläpohjissa on eristämättömiä viemärintuuletusputkia. Putket ovat hyvässä kunnossa, mutta kondenssi veden takia putket tulisi eristää. Seuraavasta kuvasta näkyy tuuletusputki, jota ei ole eristetty.

viemärin tuuletusputket ovat hyvät, mutta eristämättä

Eristyksen puuttuessa yläpohjaan kondensoituu vettä, joka kastelee yläpohjan villat. Yläpohjassa ei ole päätykolmiossa tuuletusaukkoja, joka lisää kosteus riskiä yläpohjan päätyalueella.

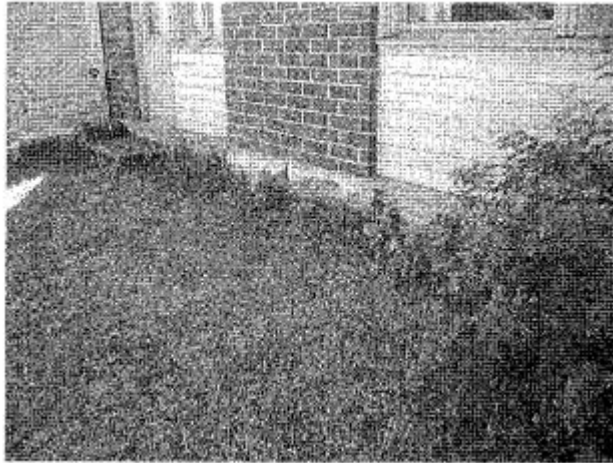
Kuva 28. Vaurioita sokkelissa [1].

Sokkeli on kuntoarvion [1] mukaan suuressa kosteus rasituksessa, koska se on päässyt osittain rapautumaan. Maanpinnan näkyvällä olevassa sokkelissa on halkeamia ja rapautumista (Kuva 28).

Sokkeleissa on vaurioita näkyvissä

Kallistuksen toteuttamattomuuden takia tulee miettiä niskaojia sellaisille alueille, jonka maaperä on kohti sokkeliä. Sokkeliin asennetaan ulkopuolelle IsoDrän eristelevy kuvan mukaan (liitteet 5–6). Reunavahvistetun laatan sisällä oleva eriste olisi syytä vaihtaa esimerkiksi XPS eristeeseen, jolloin kosteusvaikutus ei pääsisi vaikuttamaan sokkeliin. Maan sisällä olevaan seinään asennetaan ulkopuolelle paksu IsoDrän eristelevy.

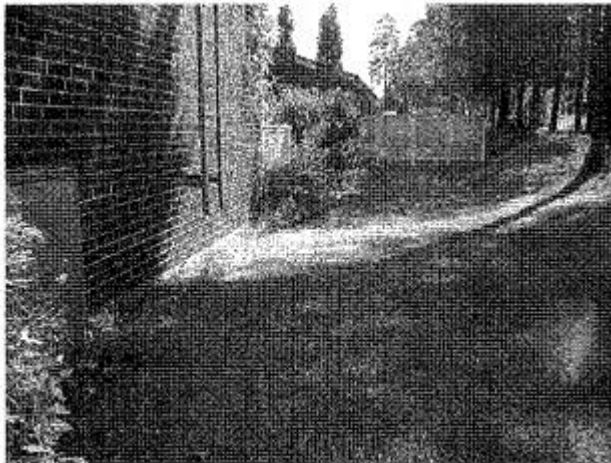
Kuva 29. Maan kallistus virheellinen [1].

Ainakin taloissa E, F ja D on virheellinen maankallistus kuntoarvion mukaan. F talon maanpinta viistää kohti sokkeliä (Kuva 29).

F talon päädyssä maanpinnan kaato seinään päin
