LEPPÄSAAREN SILLAN PERUSKORJAUS

TEKIJÄ: Markus Tarvainen

Field of Study Technology, Communication and Transport			
Degree Programme Degree Programme in Construction Management			
Author(s) Markus Tarvainen			
Title of Thesis Leppäsaari Bridge Renovation			
Date	1 April 2014	Pages/Appendices	51+14
Supervisor(s) Mr Matti Mikkonen, Lecturer Mr Rauno Häkkänen, Site Manager Mr Jussi Laamanen, Quality Control Manager			
Client Organisation /Partners YIT Rakennus Oy			
<p>Abstract</p> <p>This thesis project was commissioned by YIT Rakennus Oy. The purpose was to produce a clear and comprehensive report on all the phases of the repairing process of Leppäsaarensilta B-bridge number KaS-821 by comparing the condition of the bridge before and after the repairing process. Another purpose was to make a guideline for the repairing processes of similar bridges. In addition, attention was paid to the supervision of the condition of the bridges in Finland when using a method called bridge damage point sum.</p> <p>The type of the bridge is a 3-holey continuing reinforced hollow-core slab bridge. The bridge crosses Kymijoki-river in highway E18 in Kotka being identical with Leppäsaarensilta A-bridg

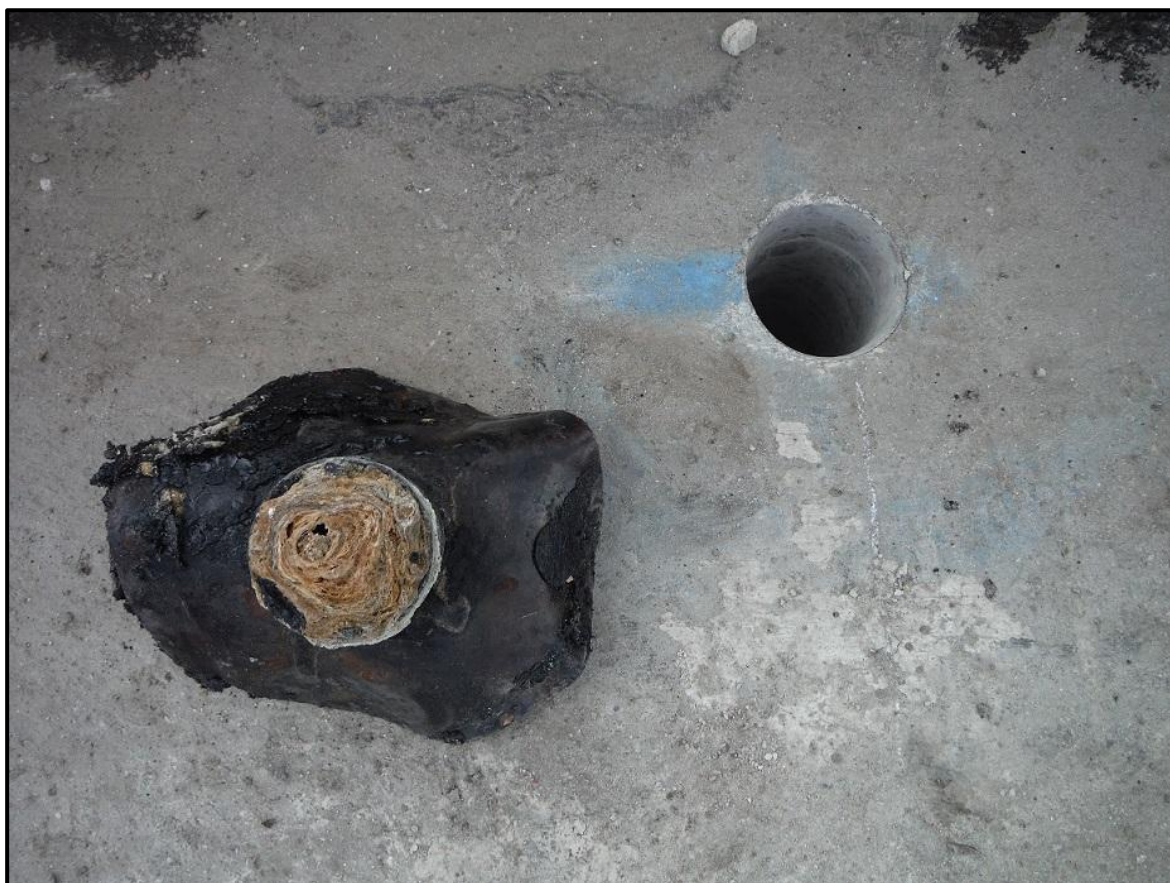
KUVA 13. Vanha tukkiintunut tippuputken lautanen ja uusi reikä porattuna (Tarvainen 2013-06-06)

Vanhat kannen ulokkeella olevat tippu- ja pintavesiputket porattiin pois timanttioralla. Kannen keskellä olevat vanhat tippuputket jätettiin ylimääräisiksi, sillä keskelle laitettiin vanhojen lisäksi uudet tippuputket suunnitelmien mukaisiin kohtiin. Säästimme aikaa, kun kannen keskellä olevia tippuputkia ei porattu kokonaan pois, vaan porasimme isommalla terällä varaukset vanhojen tippuputkien uusille lautasille, jotka kuitenkin vaihdettiin vanhojen ollessa tukossa (kuva 13). Varaukset porattiin myös uusien tippuputkien lautasille, sillä kanteen ei tehty niin suurta valua, että lautaset olisi voinut asentaa suoraan valuun. Vanhat tippuputket (kuva 12) ja pintavesiputket (kuva 14) olivat pienempiä kuin uudet, joten kun läpiporasimme vanhat, niin samalla syntyi uusille putkille reiät.

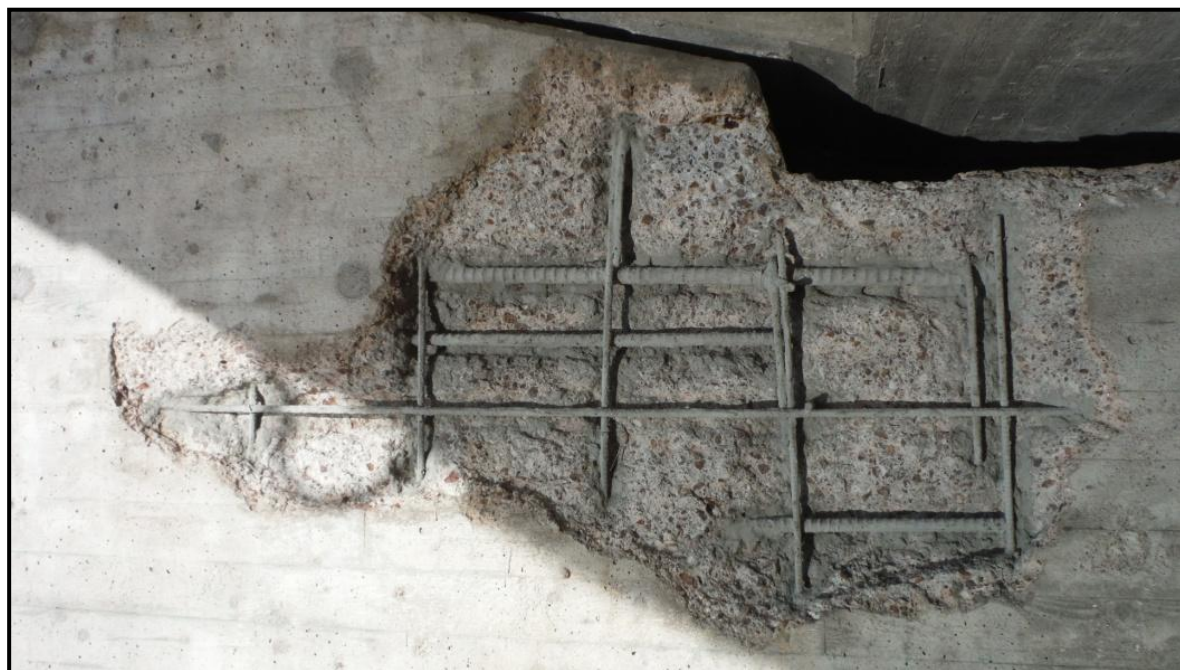
KUVA 15. Etumuurin korjaus. Raudoitus StoCrete THP korroosiosuojalaasti käsittelyn jälkeen (Taruainen 2013-08-28)

Etumuurien halkeamat injektoitiin SILKO 2.236 ohjeen mukaan epoksilla. Etumuurien ruostevauriot ja rapautuneet betonipinnat korjattiin muotilla ja juotettiin Silko hyväksytyllä juotosbetonimassalla. Pienemmät korjaukset tehtiin laastipaikkauksilla SILKO 2.231 paikkaus ilman muotteja ohjeen mukaan. Ennen paikkauksia rapautuneet kohdat piikattiin auki niin, että raudoituksen takaa piikattiin vähintään 20mm SILKO 2.231 ohjeen mukaisesti. Tämän jälkeen betonipinnat puhdistettiin huolellisesti ja raudoituksesta harjattiin ruosteet pois teräsharjalla. Raudoitus käsiteltiin vielä StoCrete THP korroosiosuoja- ja tartuntalaastilla. Sen jälkeen betonipinnat kasteltiin ennen muotitusta, jotta tartuntapinta olisi parempi. Muotit kasteltiin vielä toisen kerran huolellisesti ennen juottamista. Maatuet puhdistettiin graffiteista ja muista töherryksistä soodapuhaltamalla, jonka jälkeen etumuurit pestiin puhtaiksi vielä korkeapainepesulla ja käsiteltiin uhratuvalle töherryksen estoaineella SILKO 2.251 mukaisesti. Töherryksenestoaine levitettiin pinnoille kahteen kertaan. Työssä käytettiin SILKO-hyväksyttyä GRAFFI GREEN - VVP-50 töherryksenestoaainetta. Töherryksenesto aine muodostaa betonipinnalle kalvon, johon graffittimaali tarttuu. Kalvo estää maalin pääsyn betoniin, joten graffitit on helppo pestä siitä pois. (kuva 15.)

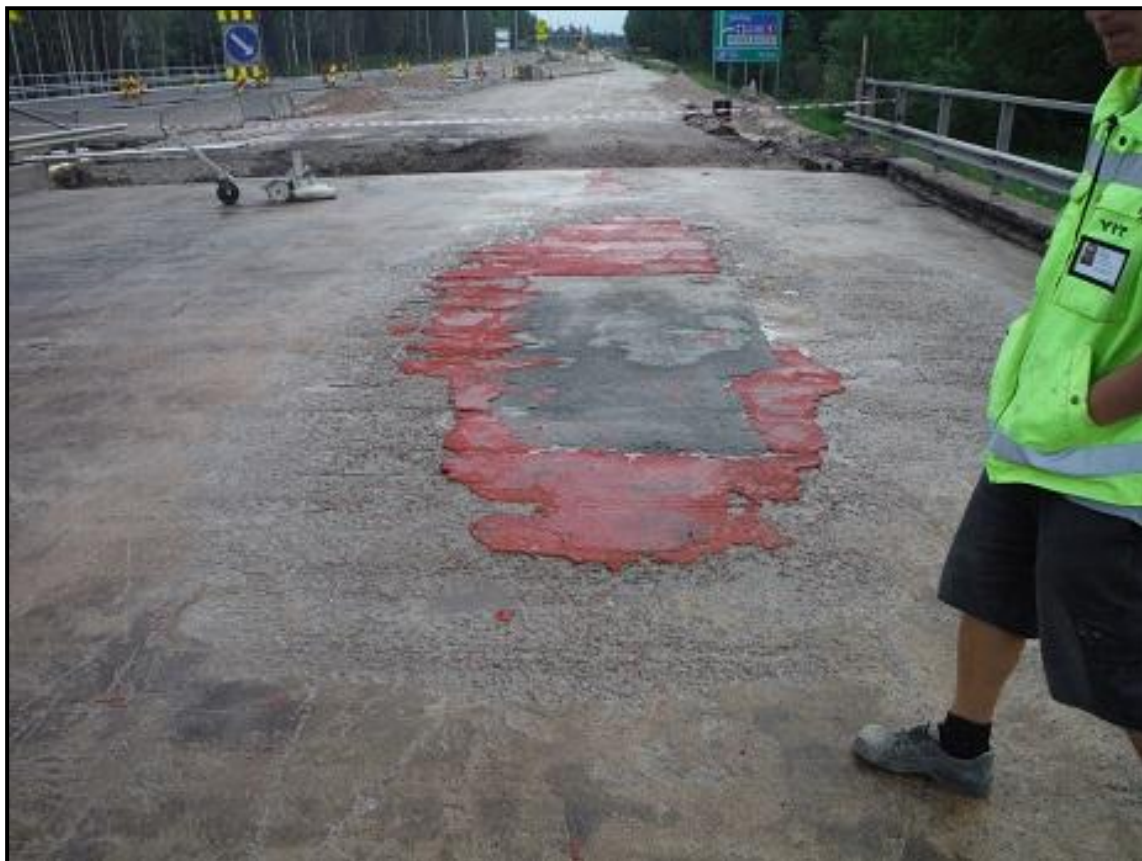
muulta osin hyvässä kunnossa, mutta tasovesipiikkauksen jäljiltä jääneet bitumijäämät jyrssiin vielä
lattiajyrsimellä (kuva 42). Koko kanteen oli suunniteltu muotoiluvalu, mutta koska kannen vetoko-
keet muulta kuin piikattavalta alueella olivat hyviä, päätimme yhdessä tilaajan kanssa, että muotoi-
luvalu tehdään vain kannen huonokuntoiselle eli piikatulle alueelle.

KUVA 34. Vanhoja korjauksia ja bitumijäämiä tasovesipiikkauksen jäljiltä (Tarvainen 2013-06-06)

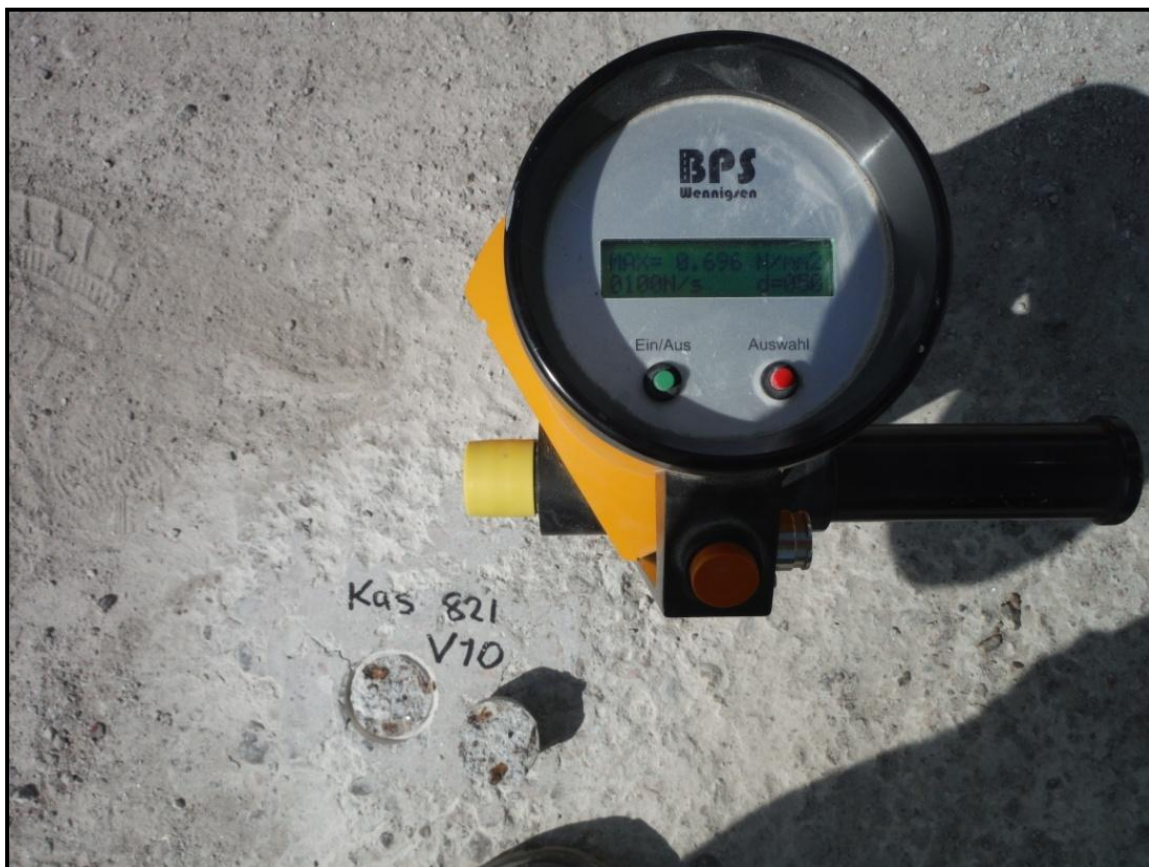
KUVA 35. Vetolujuuskone (Tarvainen 2013-05-28)

Kuvassa vetokoe näyte nro 10. Max vetolujuus oli $0,696 \text{ N/mm}^2$, joka ei täyttänyt riittävää lujuutta. InfraRYL:in mukaan betonin vetolujuuden tulee olla vähintään $1,5 \text{ N/mm}^2$. Vetolujuudet testattiin Josef Freundl F20D EASY M 2000 nro101112 tartuntavetolujuuskoneella ja vedetyn pinnan halkaisija oli 50 mm. (kuva 35.)

Ensimmäisistä 12 vetokokeesta kaikki, joiden lujuudet alittivat $1,5 \text{ N/mm}^2$ eivät täyttäneet InfraRYL:in mukaista vaadittua arvoa. Kaikki ala-arvoiset tulokset olivat tietyllä alueella, joten tämä alue piikattiin vesipiikkausrobotilla. Piikkauksen jälkeen otettiin 3 uutta vetokoetta, jotka täyttivät InfraRYL:in betoninvetolujuus vaatimuksen. (taulukko 10).

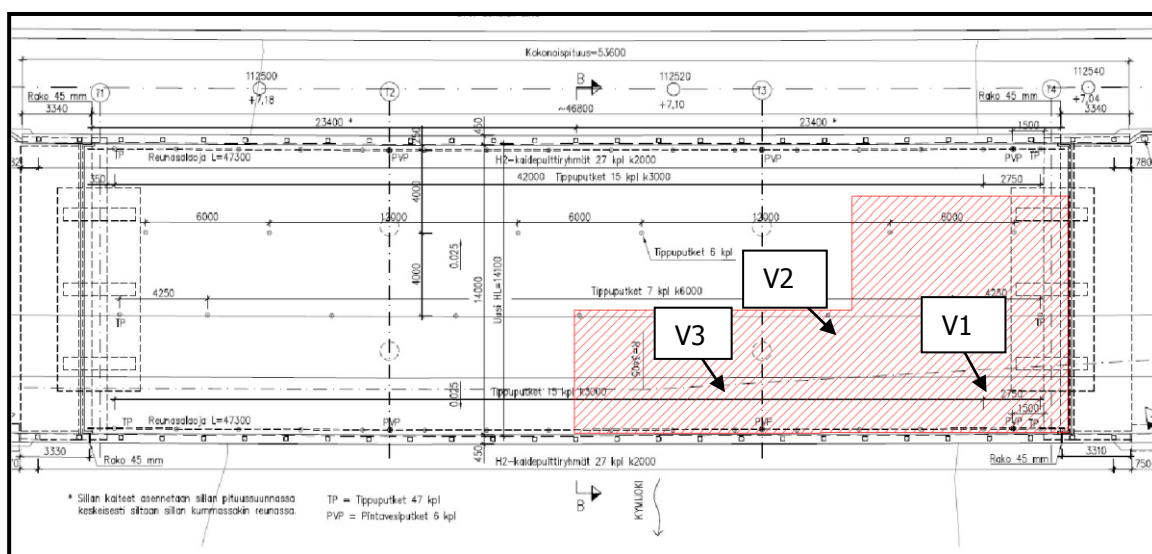
KUVA 36. Kannen vesipiikkattava alue merkitty punaisella, josta vesipiikkaustyön jälkeen otettu kolme uutta vetokoetta. Sillan pohjoispuolella oleva alue vesipiikattiin kannen epätasaisuuden vuoksi, ei huonon vetolujuuden takia.
