BIOPOLTTOAINERUUVIN KÄYTTÖVARMUUS JA KUNNOSSAPITO

Joni Keränen
Opinnäytetyö
Kevät 2022
Konetekniikan tutkinto-ohjelma
Oulun ammattikorkeakoulu

Opinnäytetyö on toteutettu Efora Oy:lle. Efora Oy on Stora Enso Oy:n tytäryhtiö, joka huolehtii Stora Enson tehtaiden kunnossapidosta. Työ sijoittuu Oulun tehtaalle Nuottasaareen. Työ liittyi tehtaan voimalaitoksen biopolttoaineenkuljetusjärjestelmään kuuluvan purkausruuvien ongelmiin. Ruuvissa on havaittu voimakasta kulumista eikä ruuvista ollut ylläpidettyä dokumentointia.

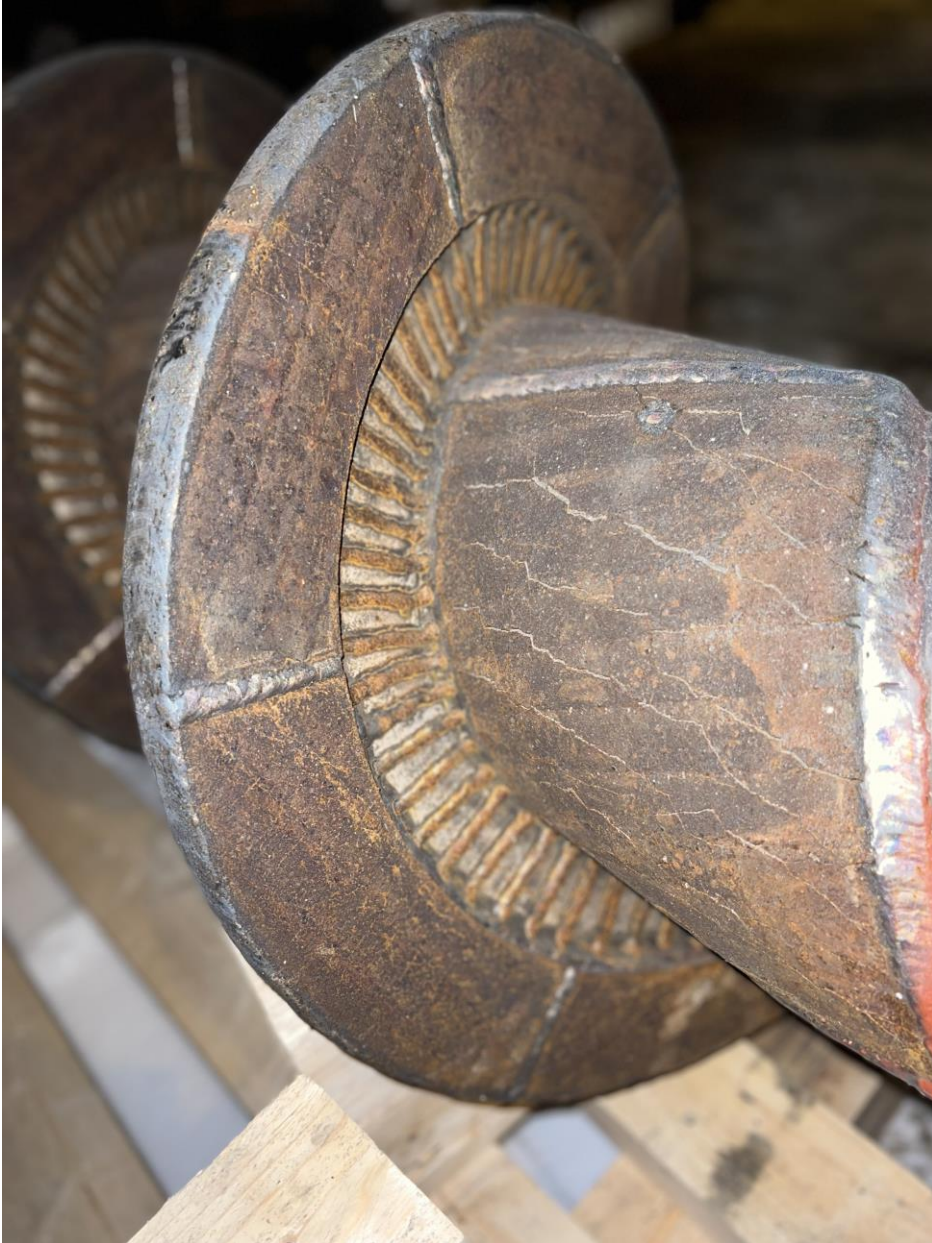
KUVA 16. Ruuvien 5:sen kulutusuojaus

Ruuvi 5 meni marraskuun lopussa opinnäytetyön aikana katkenneen ruuvi 4:sen tilalle. Ruuvissa kulutussuojauksena levypanssarointi lehden painepuolella noin 80 mm, eli tämä tarkoittaa ruuvin juuressa noin 2/3 lehden korkeudella ja ruuvin ulkopäässä koko lehden korkeutta. Lehden juureen paljaalle alueelle tehty kovahitsaus pystysuunnassa, joka toimii autogeenisenä suojauksena. Lehden päällä myös kovahitsaus. (Kuva 16.)

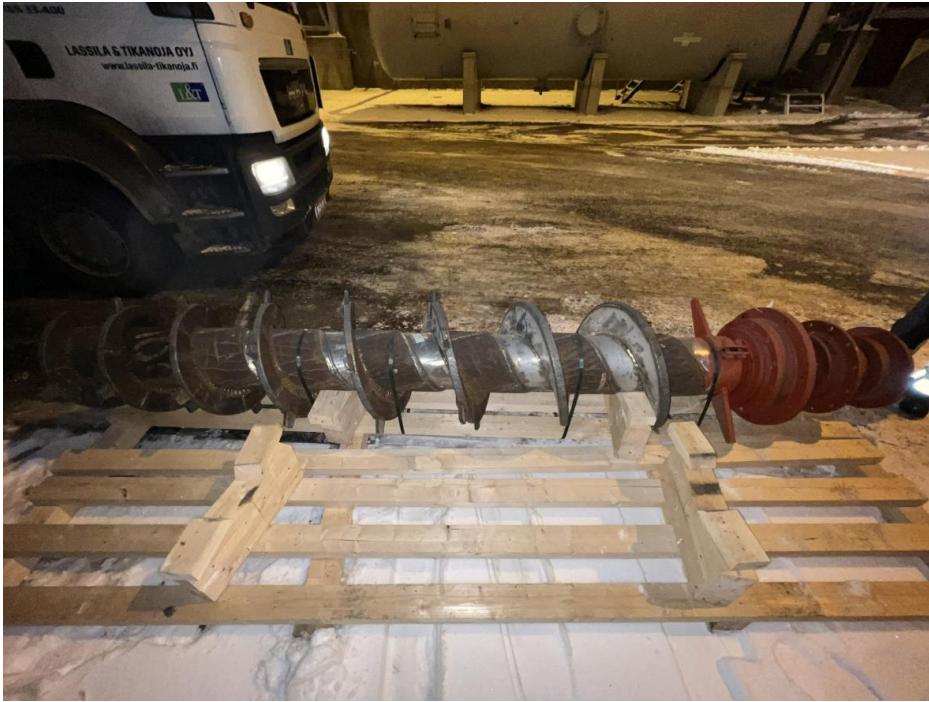
KUVA 17. Ruuvi 5

Runkoputki on suojattu myös noin 200 mm leveällä levypanssaroinnilla, joka peittää ruuvien juuressa noin 2/3 näkyvää runkoputkea ja ruuvien ulkopäässä peittää lähes kokonaan näkyvillä olevan runkoputken. Repijähampaita on ruuvien juuresta katsottuna toisesta kokonaisesta kierreestä lähtien päähän asti. (Kuva 17).

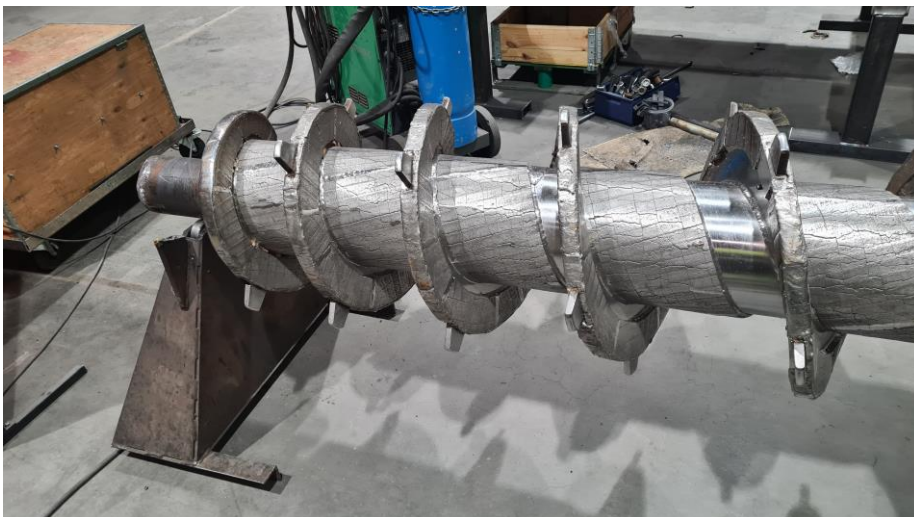
KUVA 18. Ruuvun 6 vapaapäätä (6)

Ruuvi 6 on tällä hetkellä huollossa oleva versio. Kulutusuojaus lähes samanlainen kuin ruuvissa 5, eli levypanssarointi lehdessä ja runkoputkessa. (Kuva 18.)

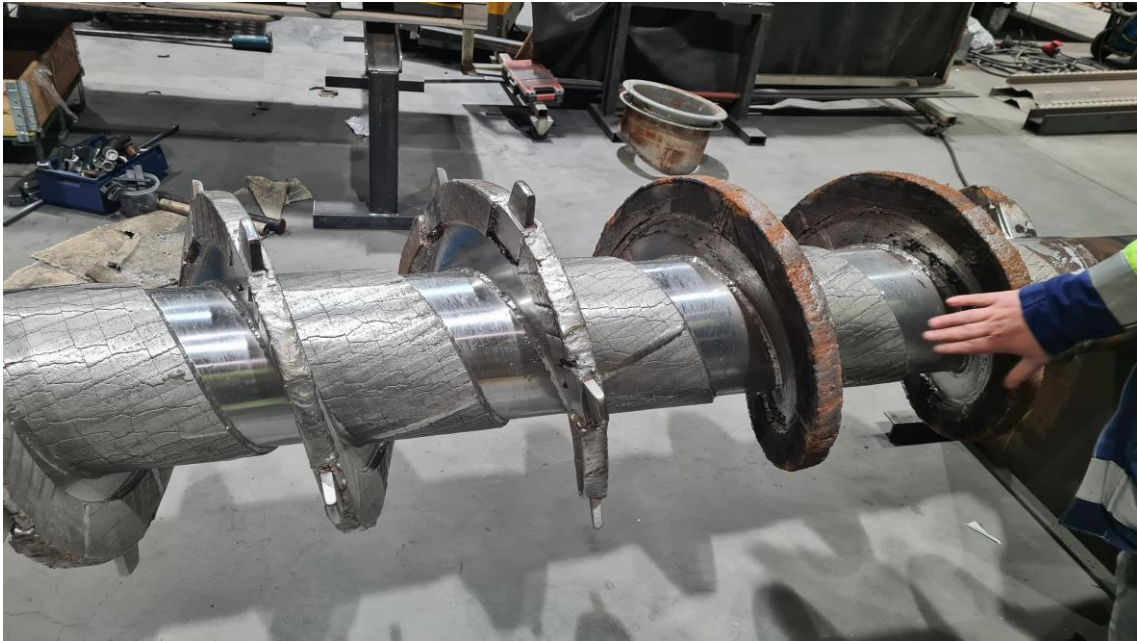
KUVA 19. Ruuvin 6 juuripää (6)

Ruuvi 6:ssa on erona ruuvi 5:seen vain levypanssarointi myös lehden takapuolella. (Kuva 19.)

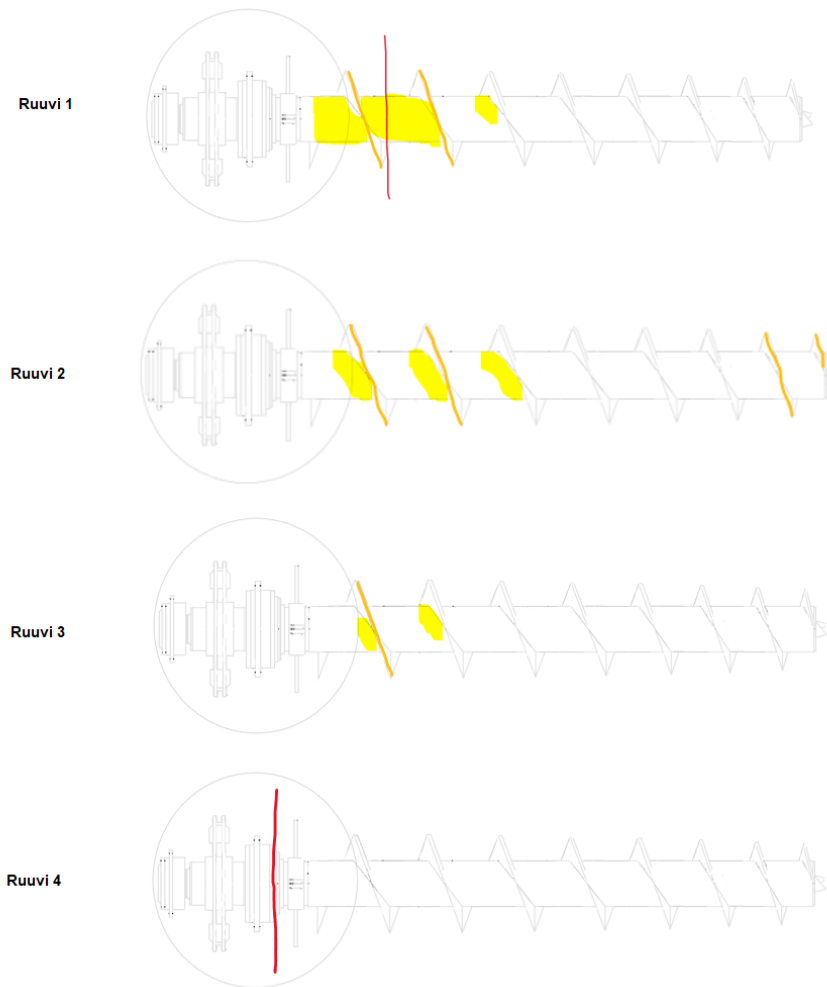
Ruuveihin kohdistuu voimakasta abrasiivista kulumista, kun ruuvi työntää siilosta polttoainetta syöttöaukkoon ja virtaava polttoaine hiertää kulkiessaan ruuvin pintaa. Selkeä yhtenäinen ilmiö ruuvien vikaantumisessa on, että ne kuluvat syöttöaukon edustalta voimakkaasti. Erityisen voimakkaasti lehden painepuolelta ja päältä, runkoputkesta lehden painepuolen läheltä, joka aiheuttaa lopulta joko ruuvin katkeamisen tai ennenaikaisen vaihtotyön nopean kulumisen takia. (Kuva 20.)

KUVA 20. Yhteenveto vikaantuneiden ruuvien visuaalisesta kuvauksesta (23, muokattu)

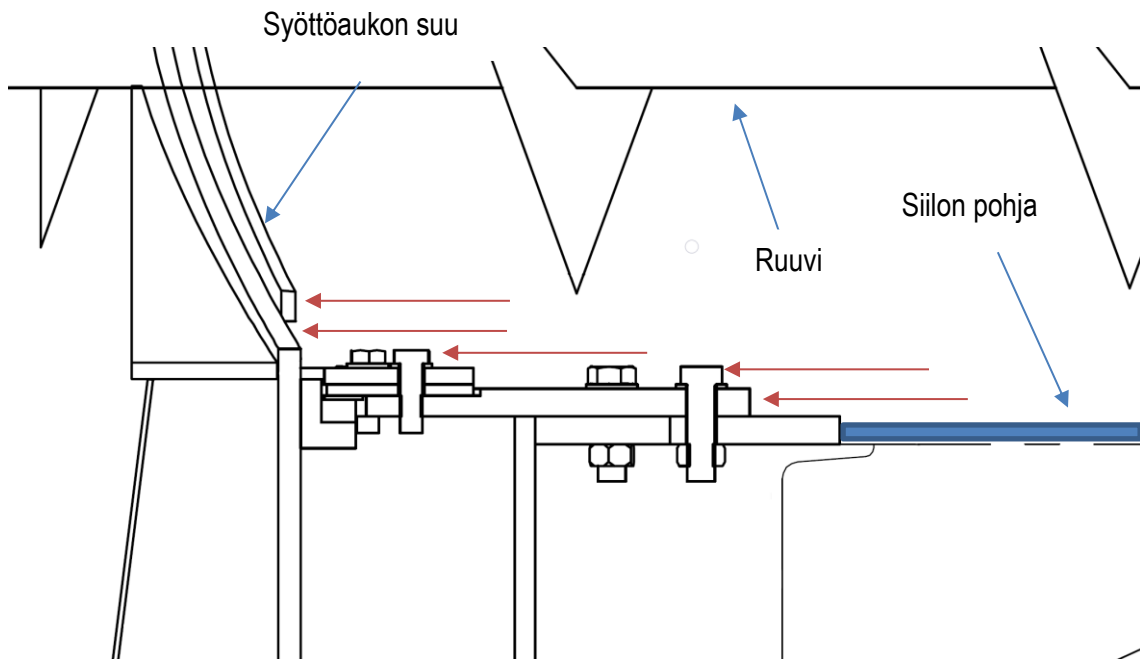
Kiinteämmän polttoaineen juuttuminen syöttöaukolla pultinkantoihin ja kynnyksiin, jotka näkyvät muokatussa piirustuksessa (kuva 21).

KUVA 21. Pulttikiinnitys ja kynnykset piirustuksessa (23, muokattu)

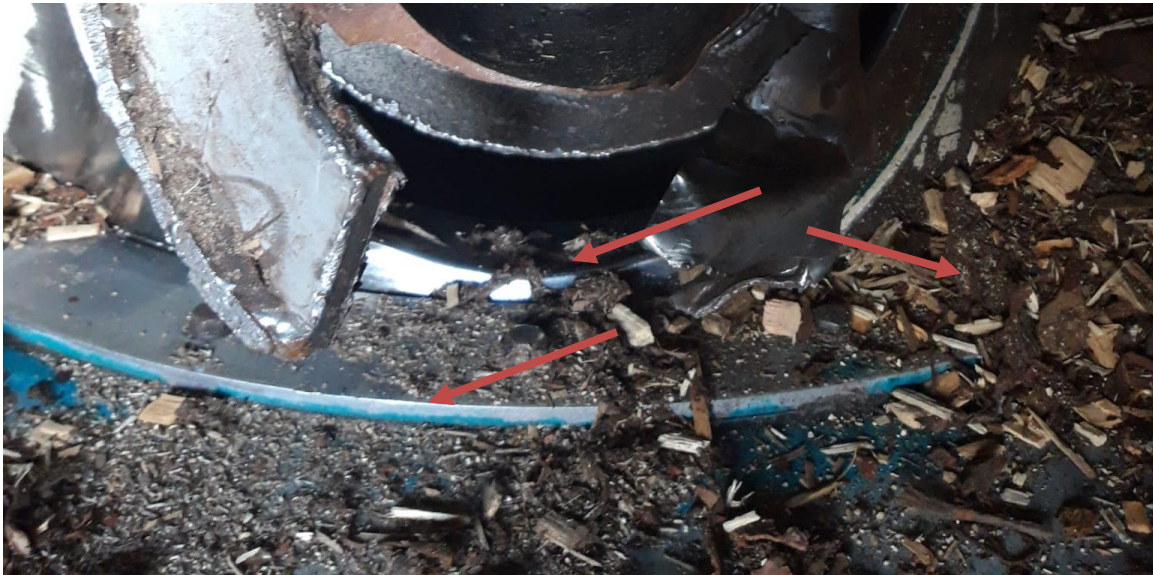
Uudempi polttoaine on isompikokoista, joten se rakenteensa vuoksi tarttuu helpommin tiellä oleviin kynnyksiin, pultinkantoihin ja puulastut tarttuvat toisiinsa (kuva 22). Tällä tavalla edelleen uusi materiaali tarttuu ja tiivistyy lisäksi. Suunnitteluratkaisu on todennäköisesti tarkoitettu toimimaan autogeenisena suojana siilon pohjaa varten mutta ei uuden polttoaineen kanssa toimi.

KUVA 22. Kynnykset ja suuret polttoaineen palaset syöttöaukon suulla (6, muokattu)

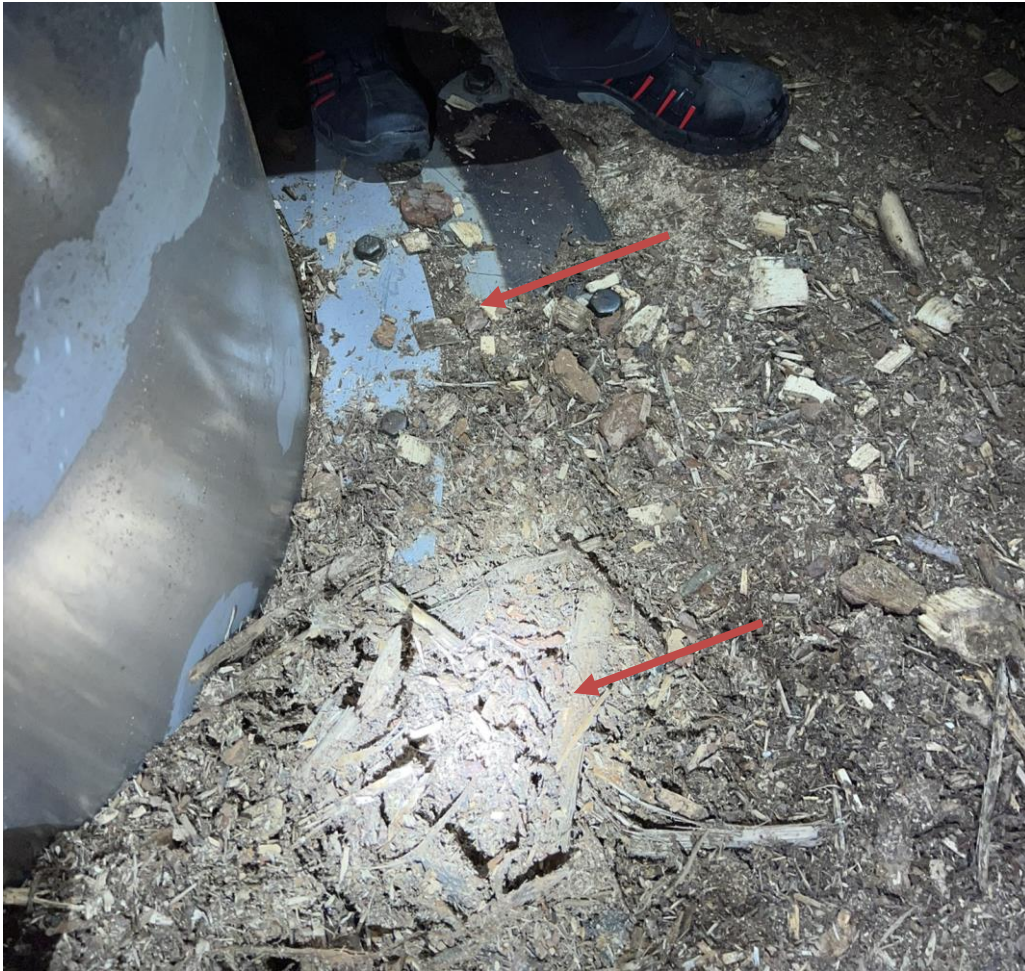
Valmistajan toiminnankuvauksessa lukee, että kun siilossa on polttoainetta, tulisi ruuvien seisonta-aika rajoittaa 10 tuntiin. Jos ruuvi on käyttämättä pidemmän aikaa, polttoaine saattaa paakkuuntua ruuvien ympärille. Tämä koskee erityisesti tilannetta, kun siilossa on runsaasti polttoainetta. (7, s. 9.) Paakkuuntumisen riski on siis tiedostettu jo vanhalla polttoaineseoksella. Tiivistynyt ja tartuntoihin tarttunut polttoaine näkyy kuvassa 23.

KUVA 23. Pohjalle kynnyksiin tarttuneet suuret polttoainekokkareet

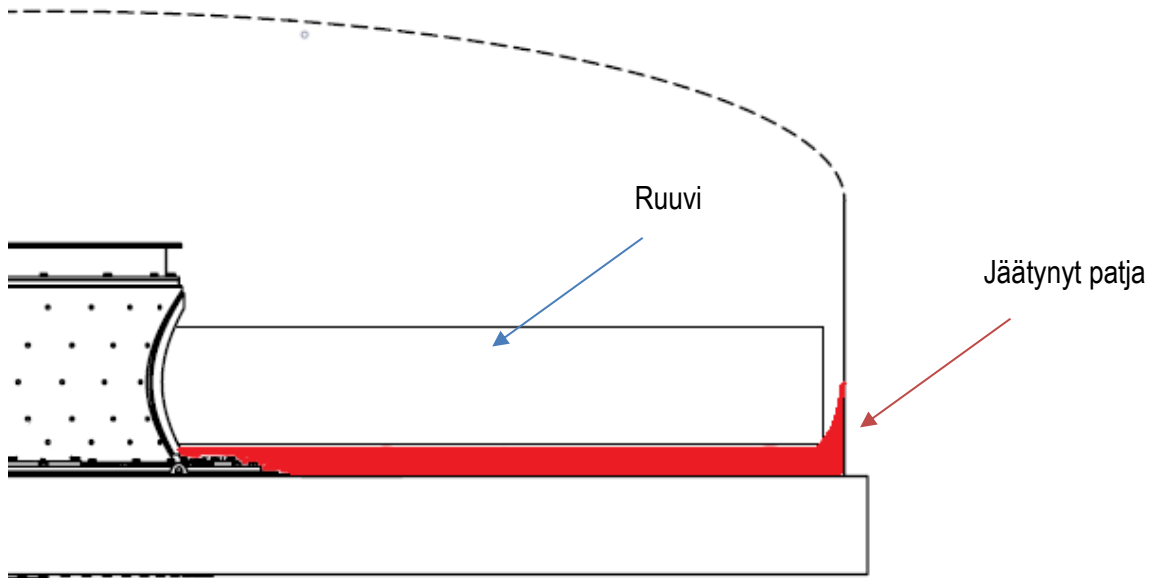
Koska siilo on ulkona, siilo on alttiina ulko-olosuhteille. Pakkasella siilon pohjalle ja hieman reunalle kertyy jäätynyttä polttoainetta, jota ruuvi pyöriessään tiivistää ja polttoaine tiivistyy erittäin kovaksi ”jääpatjaksi”. Jääpatja aiheuttaa jännityksiä ruuvien juureen ja kulumista. (Kuvat 24, 25 ja 26.)

KUVA 24. Jääpatja havainnollistettu punaisella (24, muokattu)

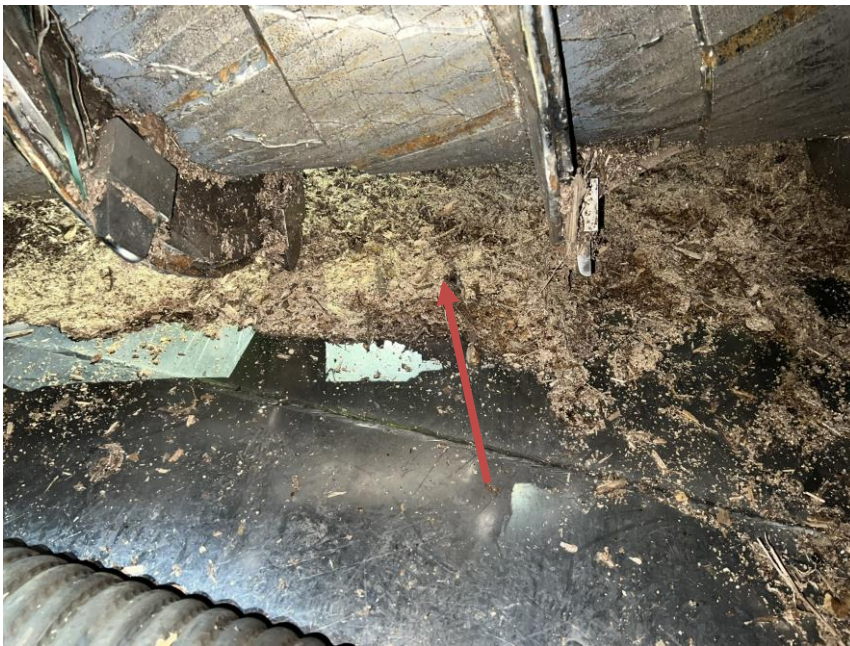
KUVA 25. Ruuvi, siilon pohja ja jäätynyt patja ruuvin alla

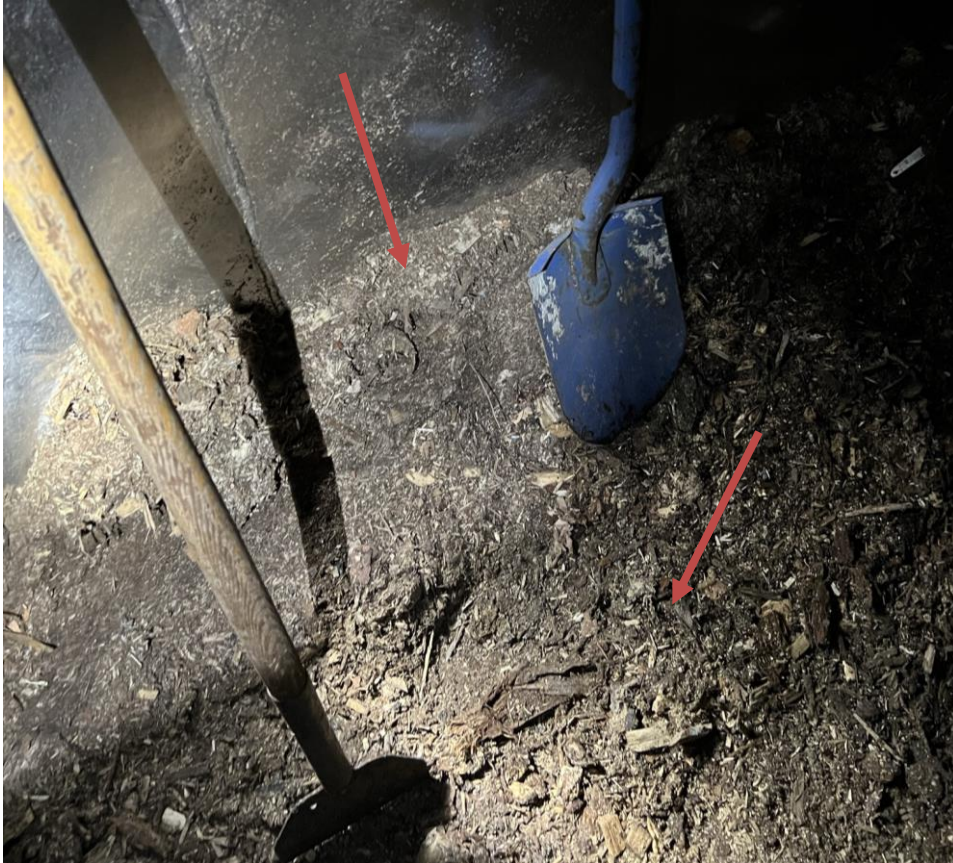
KUVA 26. Jäätynyt polttoaine siilon reunalla

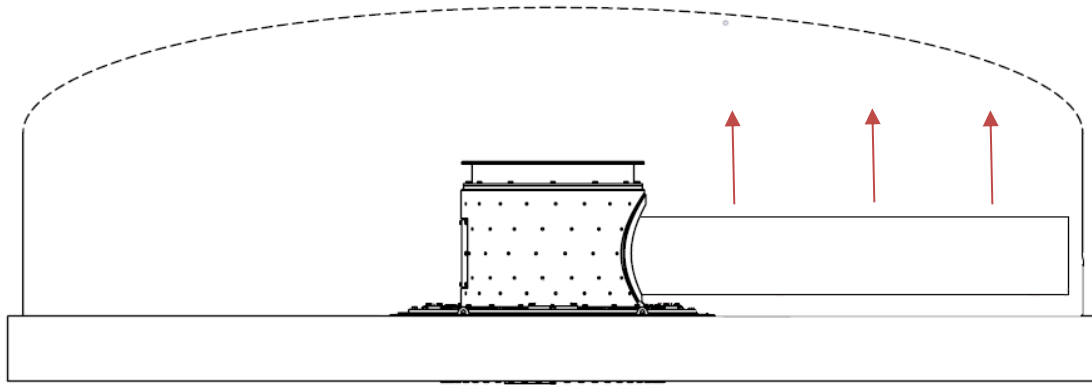
Ruuviiin sivuttaisliikkeessä on momenttirajoitus, mutta vertikaalisessa suunnassa ei ole rajoituksia. Ruuviiin aiheutuu tiivistymisen ja patjan vuoksi ylimääräistä taivutusta ylöspäin, joka aiheuttaa ruuviiin alkupäähän väsyttävää kuormitusta (kuva 27). Ruuviiin liike vertikaalisessa suunnassa pahentaa patjan tiivistymistä ja voimaa, millä se hiertää itseään kovaa patjaa vasten. Kovalla voimalla hiertäminen aiheuttaa voimakkaampaa kulumista.

KUVA 27. Ruuviin aiheutuva voima (24, muokattu)

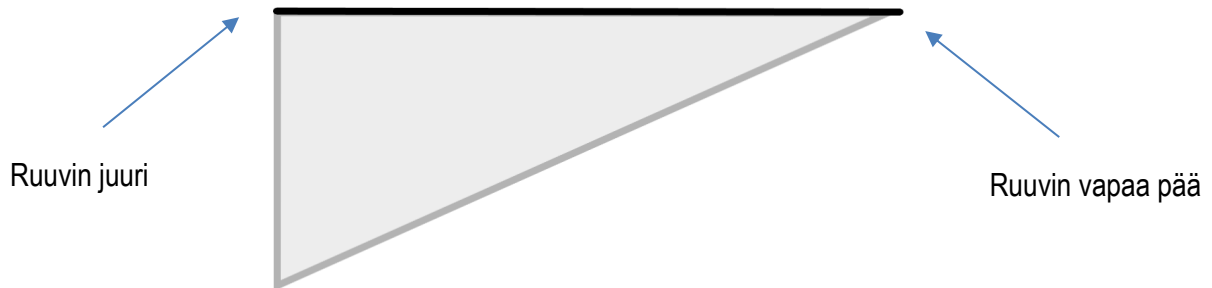
Koska ruuviin vaikuttaa pohjasta ylöspäin suuntautuva voima, niin momenttikuvioista tulee kuvan 28 mukainen. Tämä merkitsee ruuvien alapuolelle ruuvien pintaan vetojännitystä. Kun ruuvi pyörii niin vetojännitys kiertää joka kierroksella ruuvien ympäri. Yläpuolella on vastaavasti puristusjännitys. Tämä merkitsee puristusjännitystä, joka on suurimmillaan ruuvissa laakerin kohdalla. Kuluminen on myös voimakkainta ruuvien juuripäässä. Kuluminen heikentää rakennetta ja väsyttävä jännitys aiheuttaa väsymissäröjä, jotka lopulta katkaisevat akselin.

KUVA 28. Arvioitu momenttikuvio

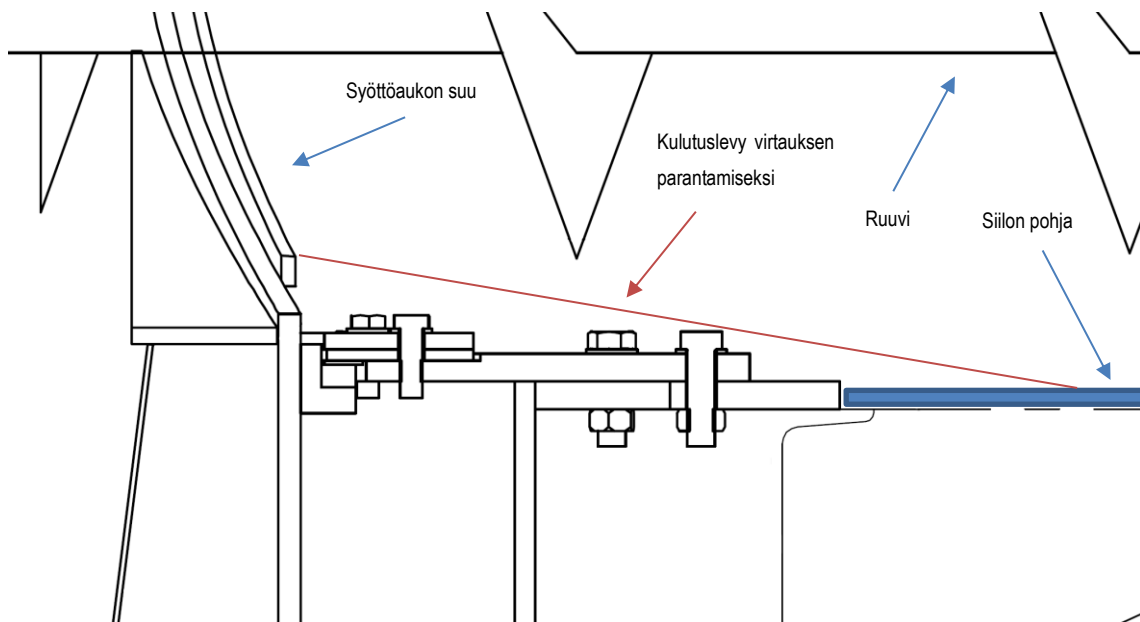
KUVA 29. Kulutuslevy hahmoteltu piirustuksessa (23, muokattu)

Ehdotuksena 1 on tartuntojen poisto materiaalin virtauksen parantamiseksi. Ehdotuksena on polttoaineen tarttumisen estäminen esimerkiksi kulmia jousentamalla, kulutuslevyrampin asennus kynnyksen ja pultinkantojen yli (kuva 29) tai kiinnityksen muuttaminen erilaiseksi eli esimerkiksi kynnyksinä olevien levyjen muuttaminen ja uppokantapultit.

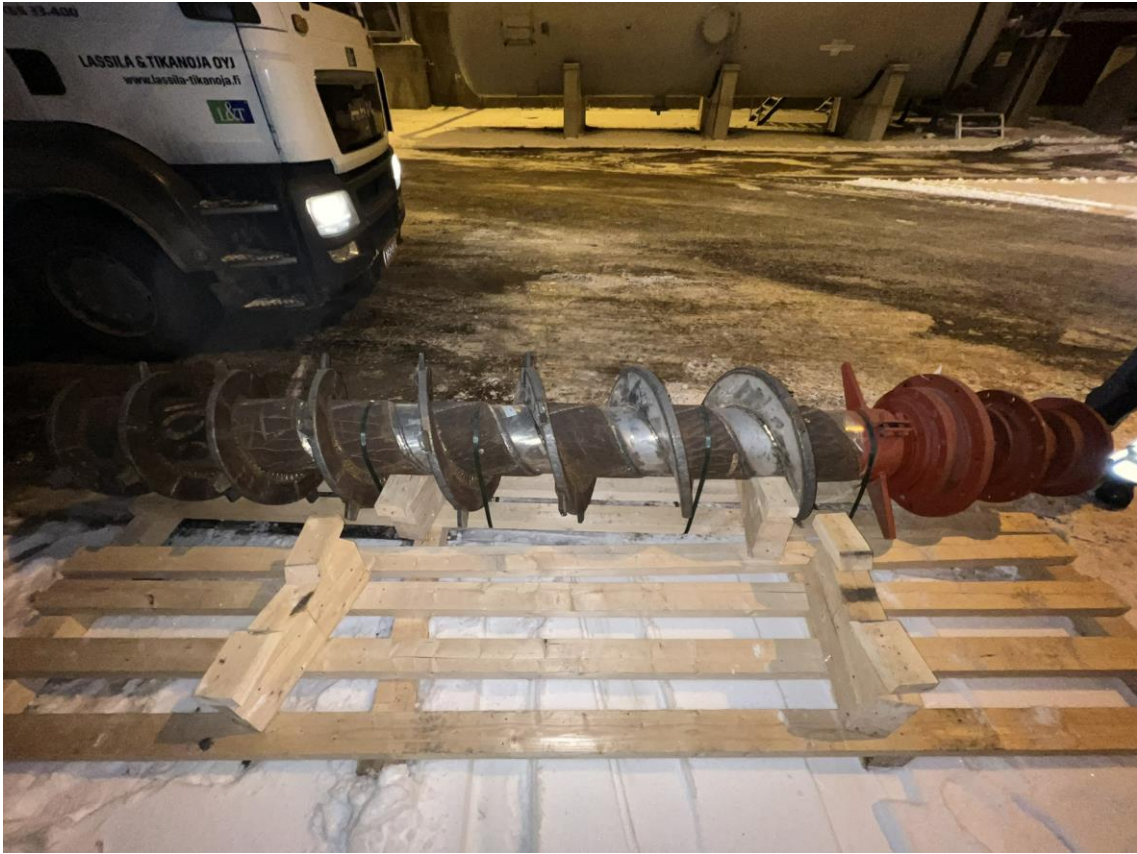
KUVA 30. Ruuvi 5

Tällä hetkellä repijähampaita ei kulutussuojata kovahitsaamalla valmistajan ohjeesta huolimatta (26, s. 1.) Repijähampaissa on havaittavissa voimakasta kulumista, erityisesti ruuvin molemmissa päissä. Kulumisen näkyy vaurioraporteissa liitteissä 4 - 7, jotka jäävät toimeksiantajan nähtäväksi. Repijähampaiden kulutussuojaus olisi erittäin tärkeää repijähampaiden kestävyuden kannalta, ruuvin ja siilon pohjan väliin syntyvän patjan estämiseksi.

Repijähampaiden toiminta kriittisellä alueella syöttöaukon edustalla on tärkeää, koska ruuvit ovat siltä alueelta vahvasti kuluneet. Repijähampaiden toiminta täytyy varmistaa, ettei edustalle pääse tapahtumaan tiivistymistä. Ruuveissa 5 ja 6 ei repijähampaita syöttöaukon edustan kohdalla näytä olevan. Syöttöaukon suu on juuresta katsoen noin ensimmäisen puolikkaan kierteen kohdalla. (Kuvat 30 ja 31.)
