SELLUN KUIVAUSKONEEN KÄYNNINVARMISTUS

TEKIJÄ: Teemu Tukiainen

Field of Study Technology, Communication and Transport	
Degree Programme Degree Programme in Mechanical Engineering	
Author(s) Teemu Tukiainen	
Title of Thesis Ensuring the Operational Reliability of a Pulp Drying Machine	
Date 12 May 2022	Pages/Appendices 34/0
Client Organisation /Partners Stora Enso Oyj	
<p>Abstract</p> <p>Wear occurs in all technical devices in the course of time. If the wear of the components is not addressed, it will eventually lead to total breakdown of the equipment. In process industry the condition of the machines is maintained by efficient maintenance. However, in some cases it is possible that for some reason the maintenance is not sufficient. Situations like this can cause problems in terms of equipment reliability and the maintenance strategy will have to be updated as equipment failures become more common.</p> <p>This thesis was carried out as development work commissioned by Stora Enso Oyj. Stora Enso wanted to develop its maintenance strategy to ensure the operational reliability of their pulp drying machine at the Varkaus containerboard mill. The purpose of the work was to examine the

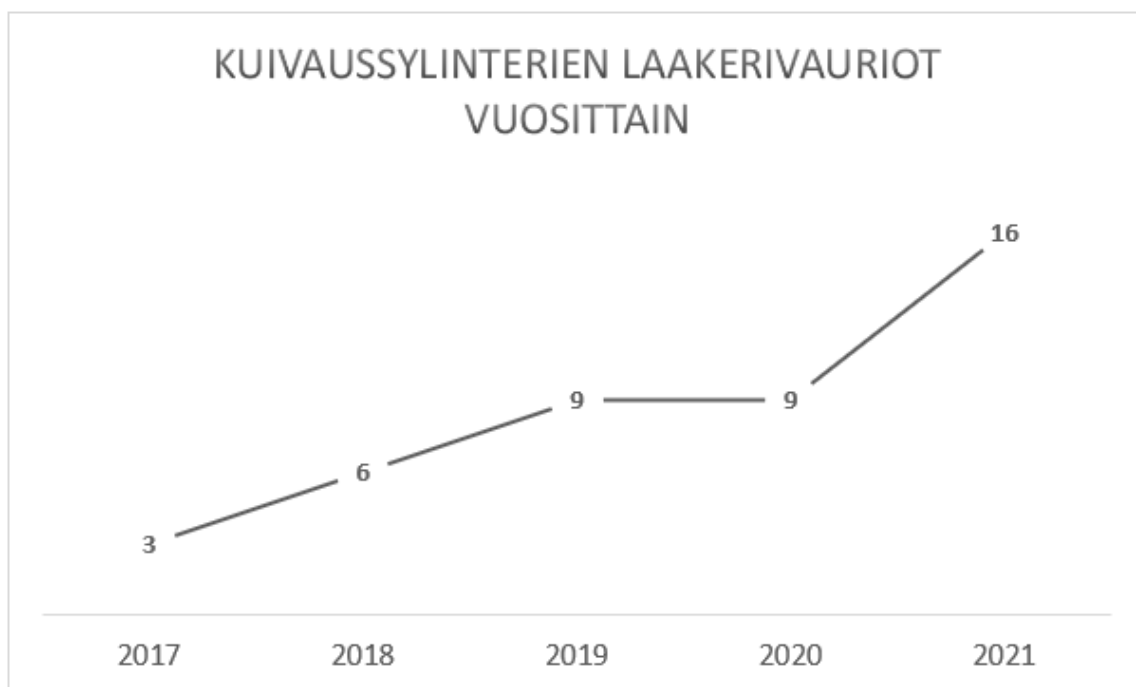
Kuva 7. Kuivaussylintereillä havaitut laakerivauriot. (Tukiainen, 2022)

Kuivaussylinterien osalta vikahistoria-analyysi (kuva 6.) osoittaa selkeitä merkkejä höyryn syötön komponenttien korroosiovaurioista sekä merkkejä laakerointien huonosta yleiskunnosta. Tyypillisimpiä häiriöitä kuivaussylinterillä ovat höyryvuodot joko kuivaussylinterin miesluukussa tai höyrykytkimen komponenteissa, kiertovoitelujärjestelmän vuodot tai tukkeutuminen sekä kuivaussylinterien laakerivauriot. Tyypillisesti kiertovoitelujärjestelmässä havaitut vuodot tai tukkeumat ovat aina toimineet viitteenä vioittuneesta laakerista. Jokainen kuivaussylinterillä havaittu kiertovoitelun tukkeuma, jonka yhteydessä laakerointia ei ole huollettu on puolen vuoden sisällä johtanut myös kyseisen sylinterin laakeroinnin rikkoutumiseen.

Viimeisen viiden vuoden aikana kaikkien kuivaussylinterin yhteenlaskettu häiriöiden määrä on peräti 158 kappaletta. Näistä häiriöistä 87 kappaletta on ollut erilaisia höyryvuotoja, 51 kappaletta laakerivaurioita ja 20 kiertovoitelujärjestelmän vuotoja tai tukkeumia.

Sellun kuivauskoneen käyttövarmuuden kannalta yhtenä suurimmista epävarmuustekijöistä tällä hetkellä ovat kuivaussyliinterien laakeroinnit. Viimeisen viiden vuoden aikana laakerivaurioita on kuivaussyliintereillä raportoitu peräti 51 kappaletta ja pelkästään viime vuoden (2021) aikana kone tuli täydestä tuotannosta kolmesti alas kuivaussyliinterin laakerivaurion takia. Vikahistoria-analyysi osoittaa myös laakerivaurioiden olevan nousu suunnassa. (kuva 7.)

Kuivaussyliinterien huoltotyöt laakerointien ja höyrykytkimien vaihdon kannalta on aloitettu ja ne etenevät aikataulussaan. Priorisoimalla lyhyissä huoltoseisokeissa huollettavat laakeroinnit kunnonvalvonnan viimeisimpien havaintojen mukaan on toistaiseksi pystytty välttämään äkillisiltä laakerivaurioilta.
