**TERÄSSENKAVAUNUN VIRTAKISKON SUOJALATAN AIHEUTTAMIEN  
SUUNNITTELEMATTOMIEN SEISOKKIEN MINIMOINTI**

Ari Pekka Juntunen  
Opinnäytetyö  
Kevät 2014  
Kone- ja tuotantotekniikan koulutusohjelma  
Oulun ammattikorkeakoulu

Title of thesis: Minimizing Unexpected Interruptions Caused by Conductor Rail's Safety Bar in Steel Ladle Trailer

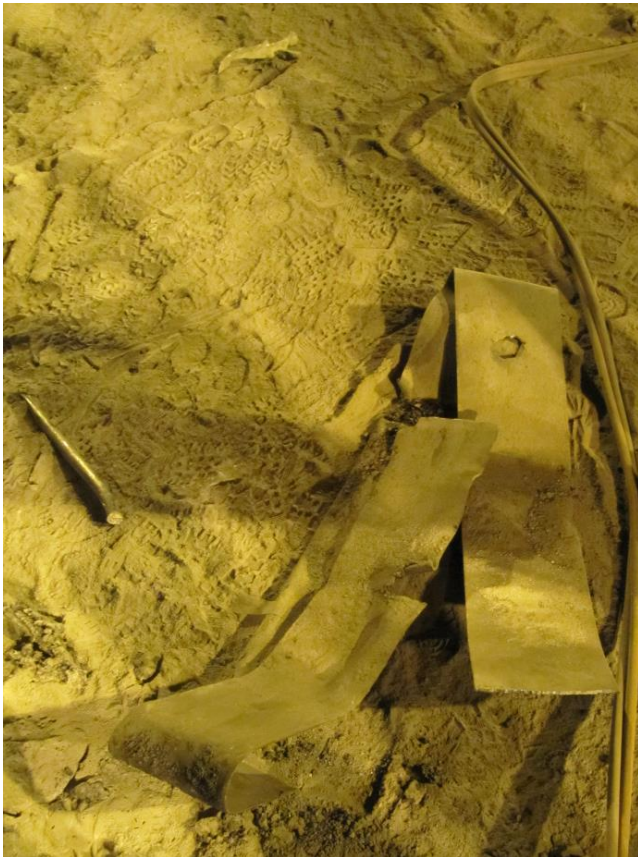
Juurisyytä suojalatan katkeamiselle voi olla monia. Todennäköisimpiä syitä voivat olla: latan materiaaliominaisuuksien muuttuminen suurien lämpövaihteluiden aiheuttamana, roiskeiden nostattaman suojalatan vääntyminen, roiskeiden poistamiseen käytettävä kone tai ennakkohuollon puute kohteelle. Kuvassa 12 nähdään suojalatta, joka on aiheuttanut linjalle suunnittele mattoman seisokin.

*KUVA 12. Pahoin vääntynyt suojalatta*

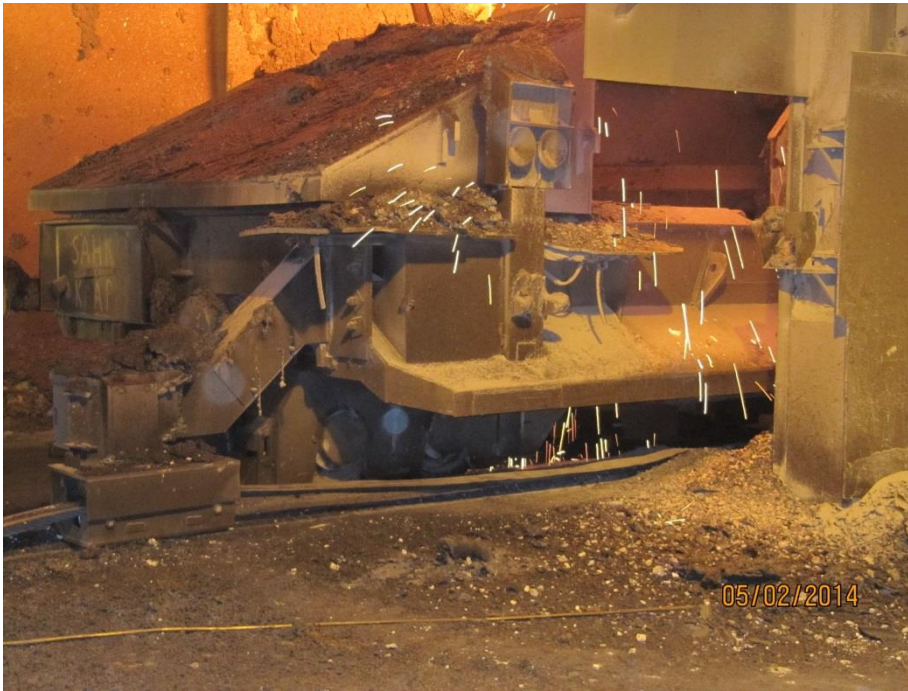
Kaadettaessa konvertterista terästä senkkaan osa teräksestä roiskuu senkan ylitse tai ohi maahan. Sama ilmiö tapahtuu kaadettaessa kuonaa pois konvertterista. Sula lentää suurelle alueelle ja on mahdollista, että se lentää myös suojalatan päälle. Sula teräs tai kuona saattaa lämmittää suojalattaa niin paljon, että se aiheuttaa suojalatan materiaaliominaisuuksien heikkenemistä. Suojalatan materiaaliominaisuuksien muuttuessa suojalatta ei toimi sille suunnitellulla tavalla ja se katkeaa jatkuvan muovautumisen seurauksena. Kuvassa 13 nähdään, kuinka teräksen kaadossa tapahtuu sulan roiskumista.

*KUVA 13. Sulan roiskuminen teräksen kaadossa*

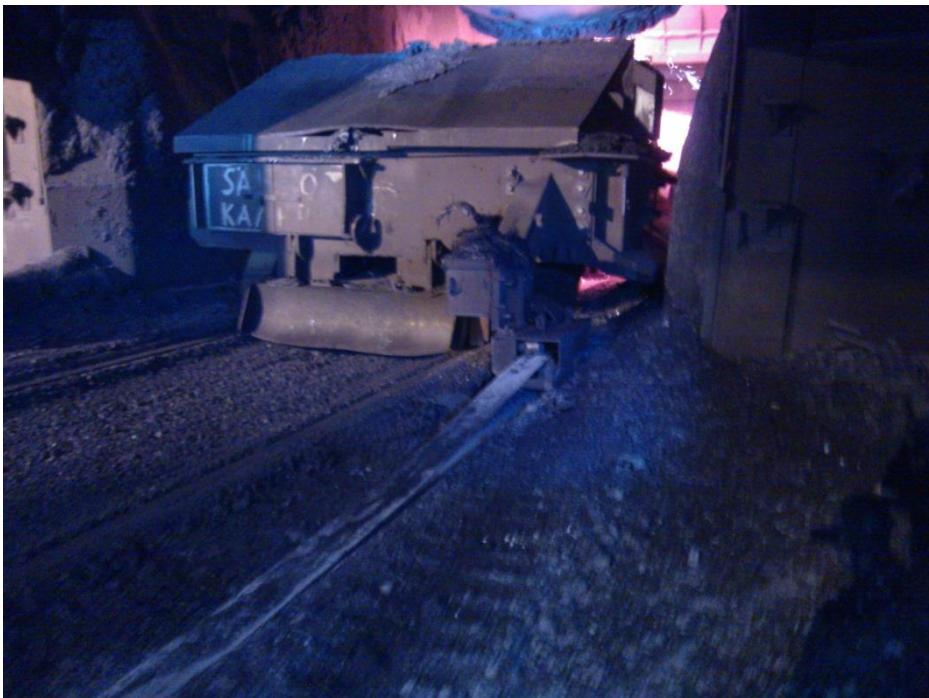
Konvertterin alapuolelle suojalattaan liittyviä työmääräimiä oli eniten. Työmääräimestä on esimerkkikuva liitteessä 1. Teräksen ja kuonan kaatamisessa syntyy runsaasti roiskeita, jotka kulkeutuvat maahan. Konvertterialue on paikka, johon kertyy eniten kameja, ja on siis siten suurimmalla kuormituksella. Kertyneiden roiskeiden poistamiseen käytetään pyöräkoneita. On mahdollista, että käytettävä pyöräkone tökkää kauhalla suojalattaan ja aiheuttaa suojalatan ratkeamisen ja lämpötilavaihtelut muovaavat suojalattaa siten, että se repeytyy poikki. Kuvassa 14 terässenkka-vaunu on konvertterin alapuolella ottamassa kuonaa kuonaseenkaan.

KUVA 14. Kuonan kaato konvertterista terässenkka-vaunussa olevaan kuonaseenkaan

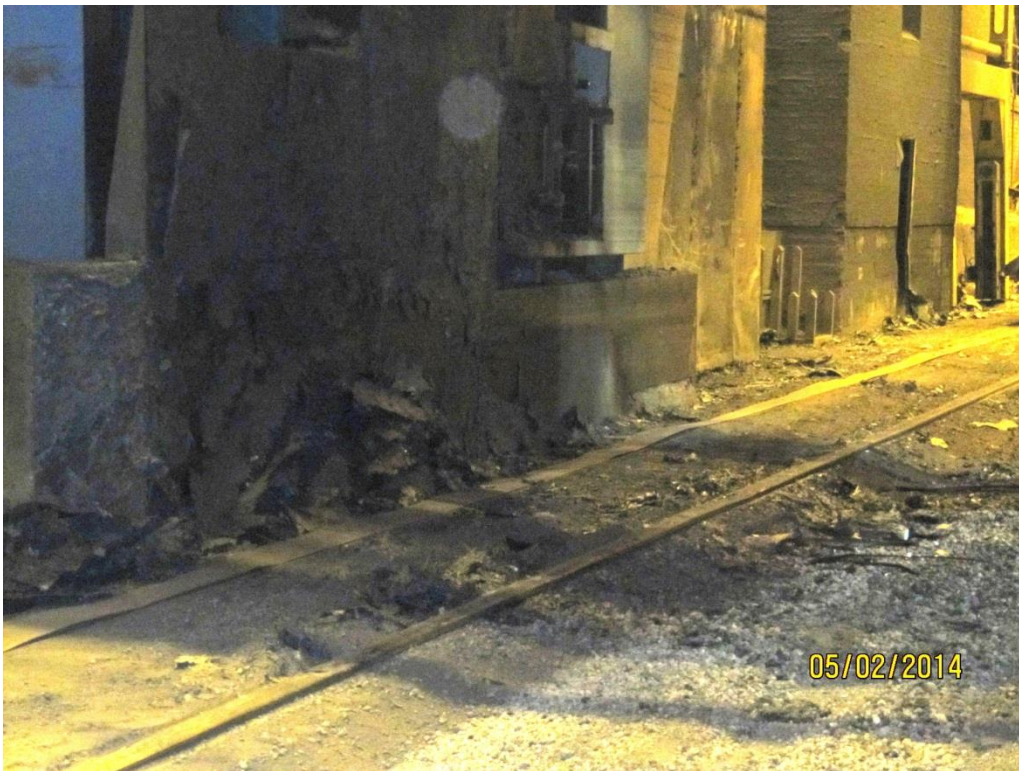
CAS-OB-asemalla teräksen lämpötilaa kohotetaan kaasuhuhtelun avulla. Käsittelyn loppuvaiheessa saattaa tapahtua sulan roiskumista. CAS-OB:n vieressä oleva suojaseinä ottaa vastaan roiskeet, josta ne tippuvat maahan ja suojalatan päälle. CAS-OB-käsittelypaikalla käytetään alueen puhdistukseen Bobcat-pienkuormaajaa. Puhdistuksessa kauha saattaa osua suojalattaan tehden siihen loven. Lämpötilan vaihdellessa suojalatta saattaa elää ja synnyttää murtumista, aiheuttaen lopulta suojalatan katkeamisen. On myös huomattu, että suojalattaan syntyy painaumia CAS-OB-aseman alapuolella. Painaumat saattavat syntyä seiniltä putoavista kameista. CAS-OB-aseman alapuolinen alue kuvassa 15. (5.)

KUVA 15. CAS-OB-aseman alusta

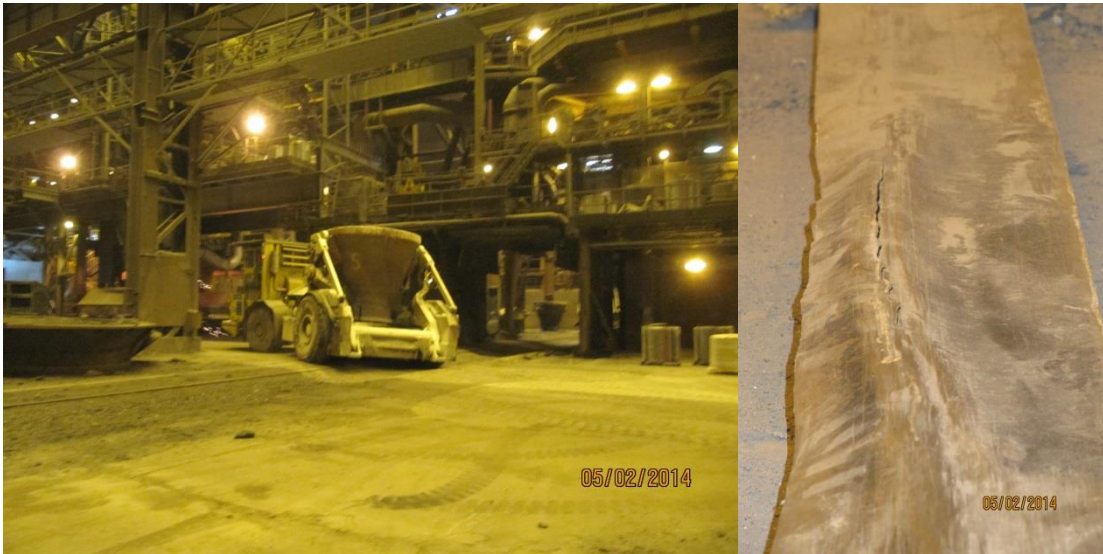
Konvertterien teräsenkarratojen ylitse kulkee ajoväylä, joita käyttävät erilaiset kulkuneuvot ja ihmiset. Suojalatan ylitse ajetaan useita kertoja päivässä. Radan ylitse ajetaan eniten kuonapata-autoilla sekä isoilla trukeilla, kuten nähdään kuvasta 16. Pienkuormuria käytetään kulkuväylän, sekä sen ympäristön puhdistamiseen. Suurimmat rasitukset syntyvät suojalatalle kuonapata-auton kulkiessa latan ylitse, johtuen kuonapata-auton suuresta massasta.

*KUVA 16. Ylikulkupaikalla ajava kuonapata-auto ja ylikulkupaikalla vaurioitunut suojalatta*

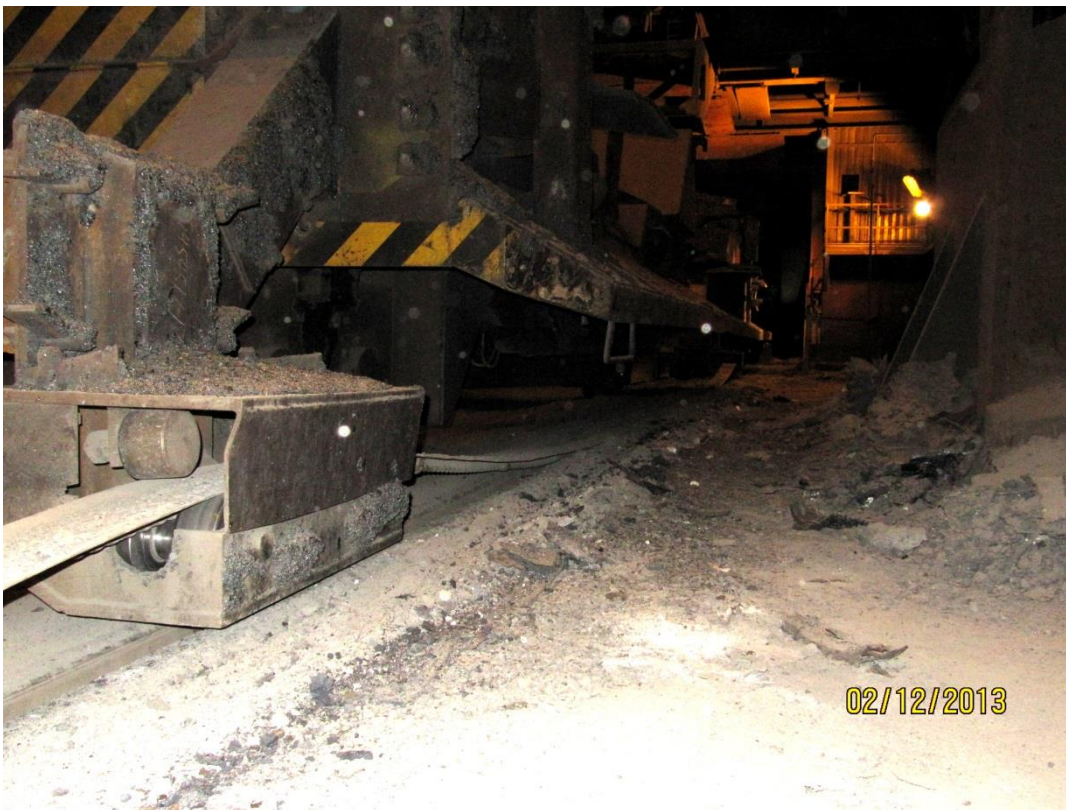
Suojalatta kulkee virranottimen koteloinnin läpi. Kotelon tarkoituksena on nostaa suojalattaa, kun terässenkavaunu kulkee radalla. Kotelorakenne nostattaa suojalattaa arviolta noin 20 cm. Latta on ilmassa kotelon molemmin puolin noin 2,5 - 3 metrin matkalta, kuten havaitaan kuvasta 30.

*KUVA 30. Koteloinnin nostama suojalatta*

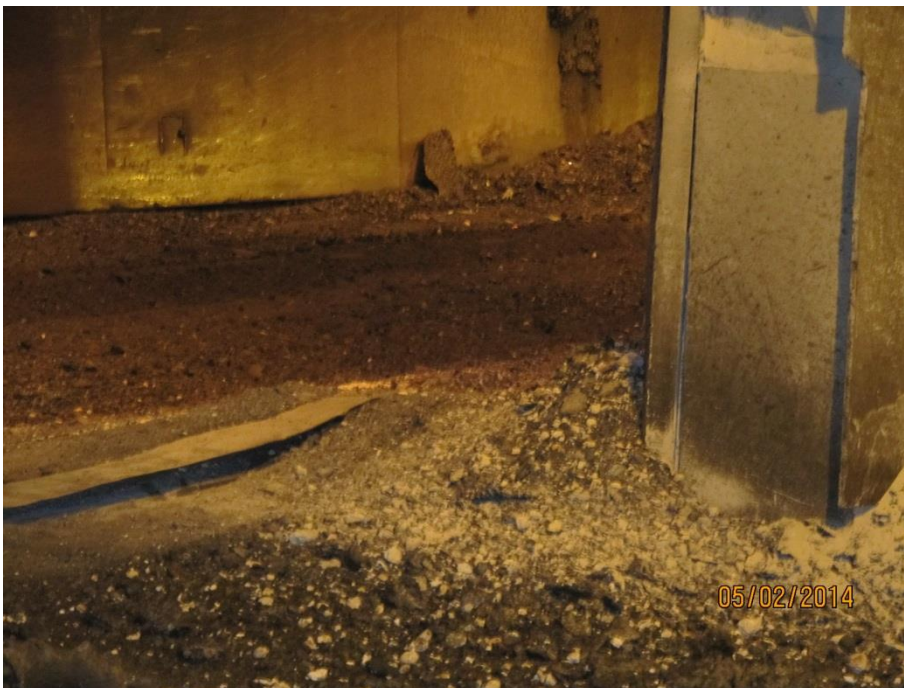
Koska suojaseinä on kauempana suojalatasta, roiskeet voivat levitä isommalle alueelle. Suojalatan ja suojaseinän välin ollessa pieni sulan roiskeet osuvat suojaseinään ja putoavat siitä suoraan suojalatan päälle. Virranottimen kotelointi nostattaa suojalattaa ja kertyneet sulan roiskeet pääsevät varisemaan virtatunneliin. Suojalatta nousee ylemmäksi ja ylemmäksi roiskeiden kertyessä suojalatan alle ja lopulta aiheuttaa mutkan suojalattaan. Roiskeiden nostattama suojalatta on suuremmalle altistukselle pyöräkuormaajan murjomaksi kuin suojassa oleva suojalatta. Kuvassa 31 nähdään suojaseinän viereen ja suojalatan alle kertynyttä skollaa.

KUVA 31. Suojalatan alle ja seinän viereen kertyneitä roiskeita

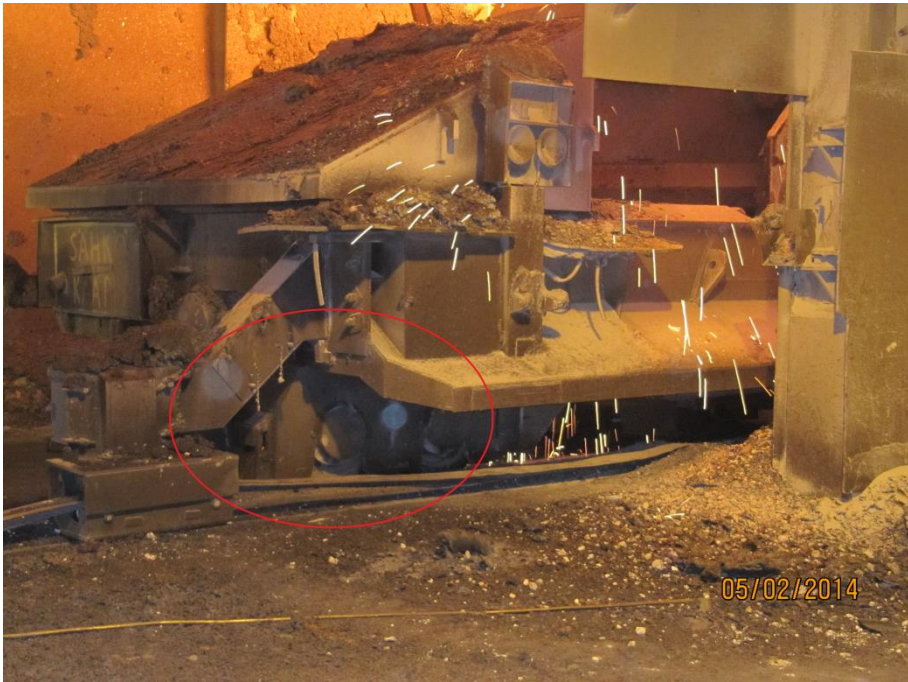
Virranottimen kotelointi, joka siis toimii samalla suojalatan nostimena, on kokonaan suojaamatta. Suojauksen puuttuessa roiskeet pääsevät kulkeutumaan ilmassa olevan latan alta suoraan virtatunneliin ja seinille kertyneet skollat pudotessaan saattavat tehdä suojalatalle muodonmuutoksia. Suojaamaton kohta on ympyröity kuvaan 35. Muodonmuutokset, kuten repeämät ja kolot muuttuvat ajan kuluessa huonompaan suuntaan aiheuttaen suojalatan katkeamisen. Ongelmien poistamiseksi suojaamatonta kohtaa olisi mahdollista kehittää.

KUVA 35. Terässenkkaavun suojaamaton kohta
