RIVITALON KUNTOARVIO JA PTS-EHDOTUS

Jani Lehtoniemi
Opinnäytetyö
Kevät 2014
Rakennusalan työnjohdon koulutusohjelma
Oulun ammattikorkeakoulu

PERUSKUNTOARVIO

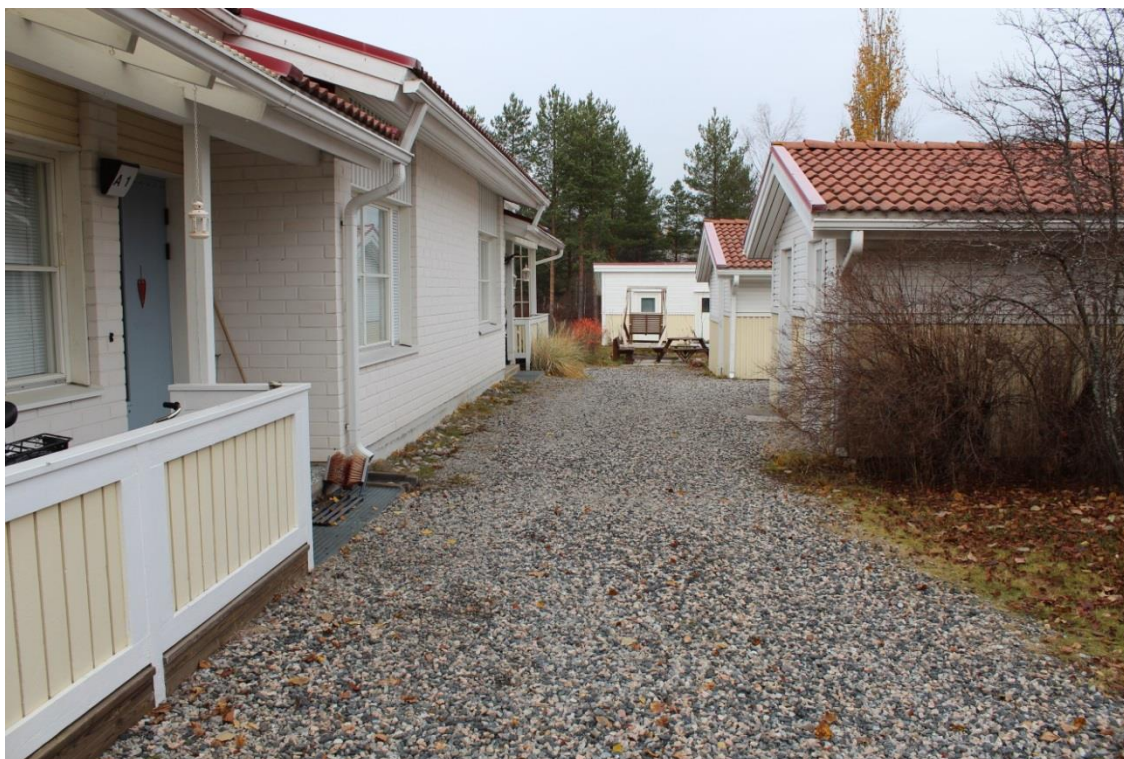
Rakennukset on perustettu turhan matalalle

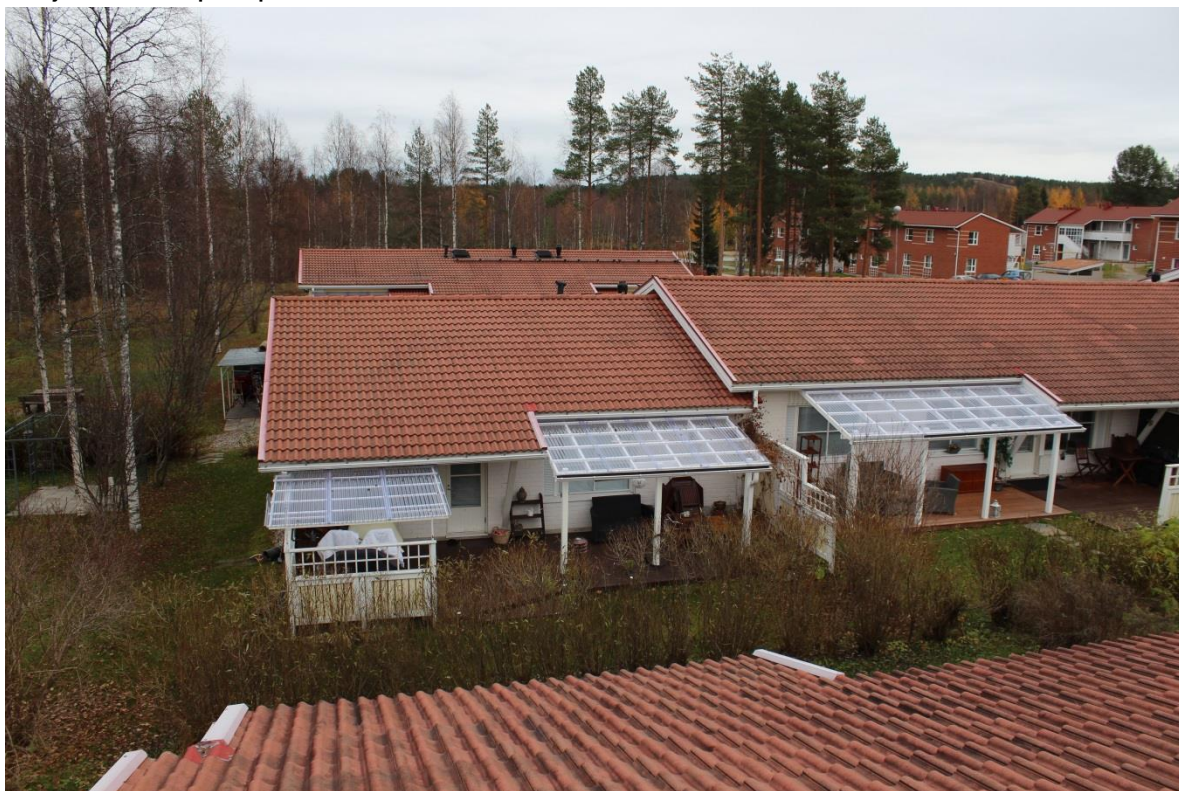
Asukkaiden rakentamia terassi-/kuistirakenteita C-talossa. Rakenteille tulee hankkia tarvittavat luvat

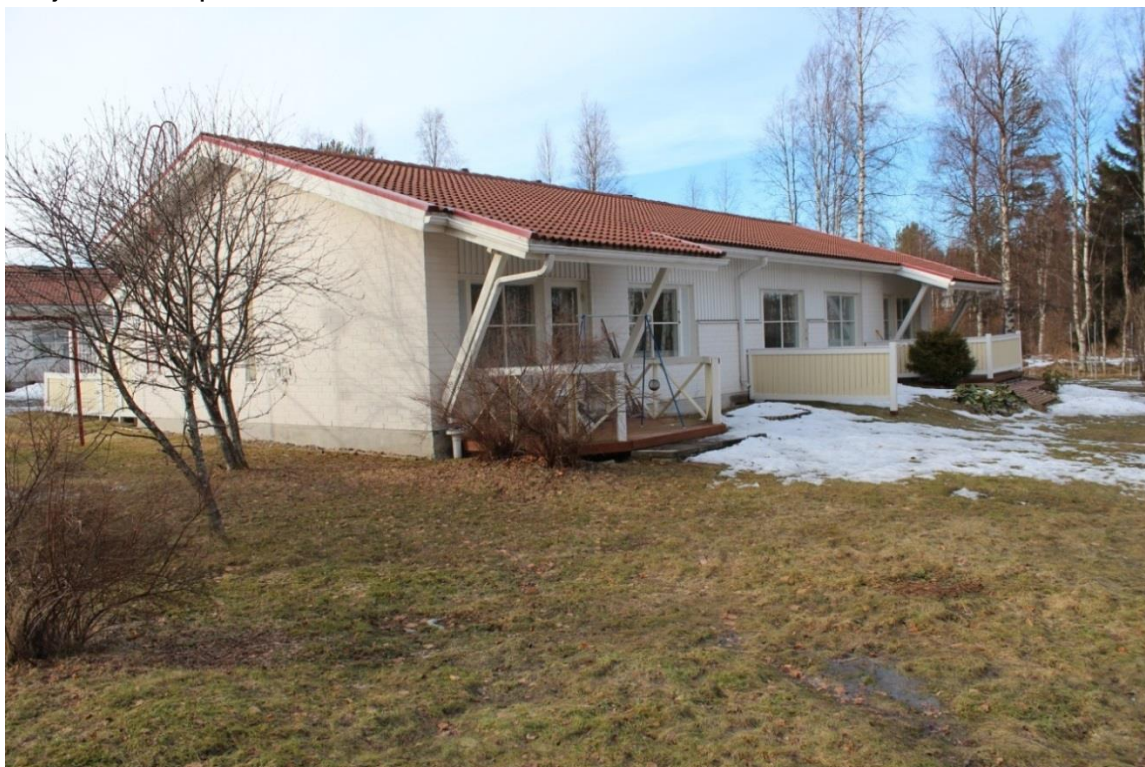
D-talon väliaidat on uusittu muutamia vuosia sitten, malli poikkeaa alkuperäisistä.
Rakenteille tulee hankkia tarvittavat luvat

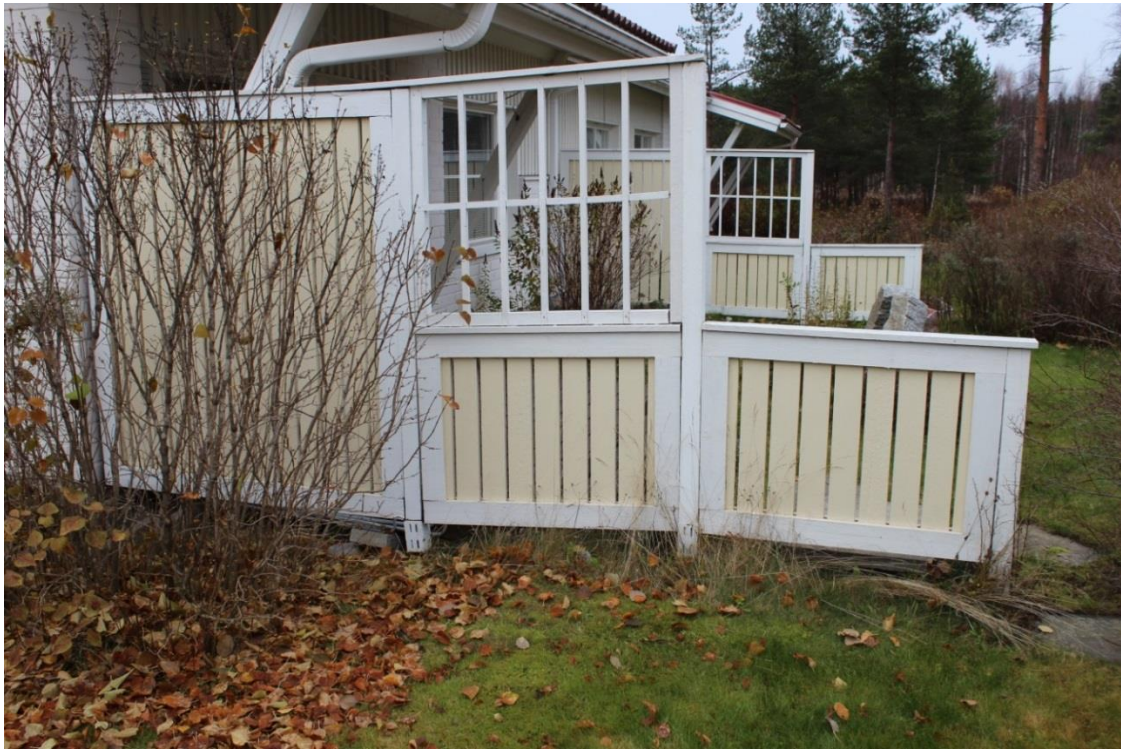
Kuisteissa, terasseissa ja väliaidoissa on havaittavissa routa-, lahoamis- ja pinnoitevaurioita. Osa väliaidoista on purkukunnossa.

Routa nostelee aita- ja terassirakenteita

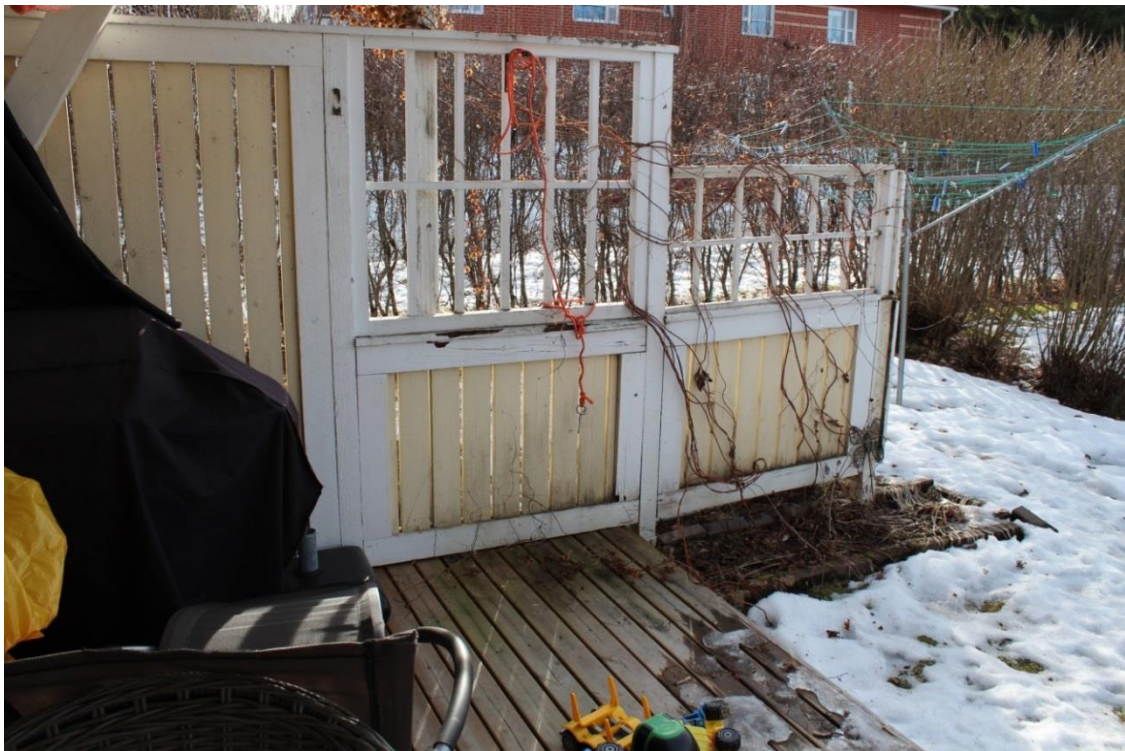
Alkuperäiset väliaidat ovat lahonneita ja huonokuntoisia

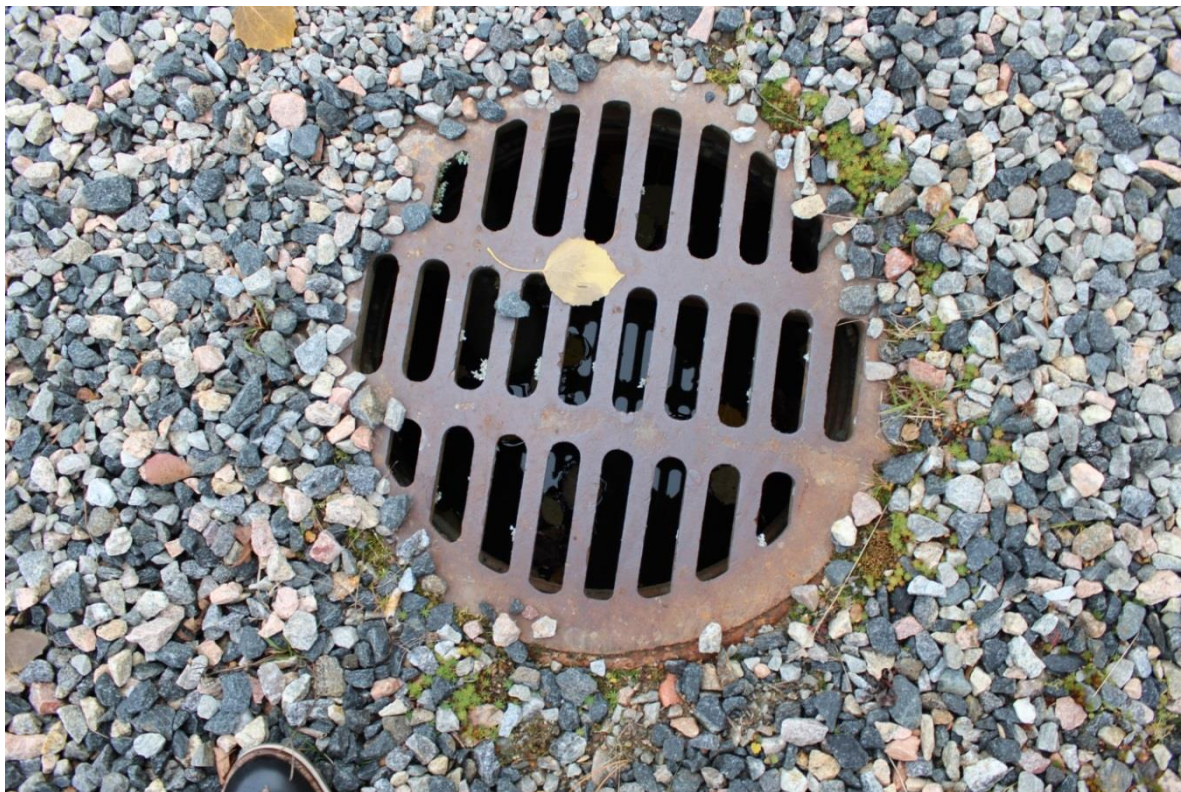
Sadevesikaivoissa on hiekkaa ja sepeliä

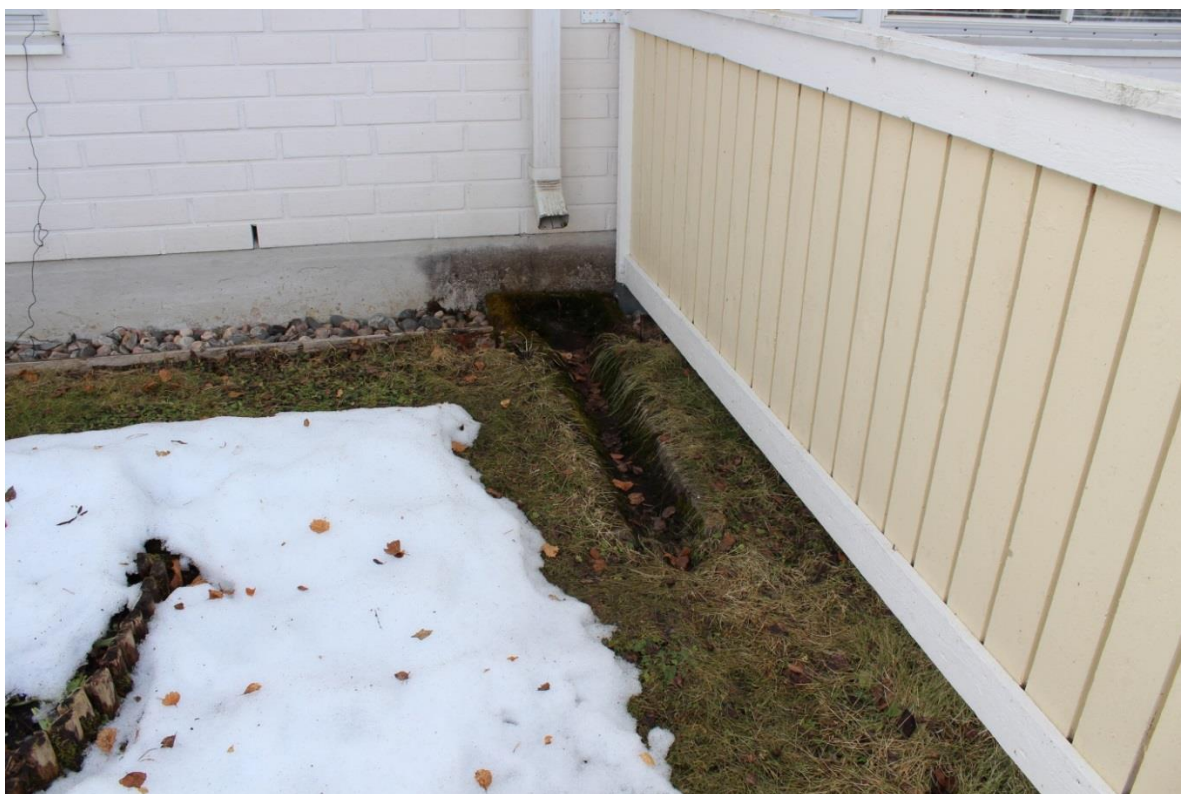
Sulamis- ja sadevesien ohjauksessa on puutteita

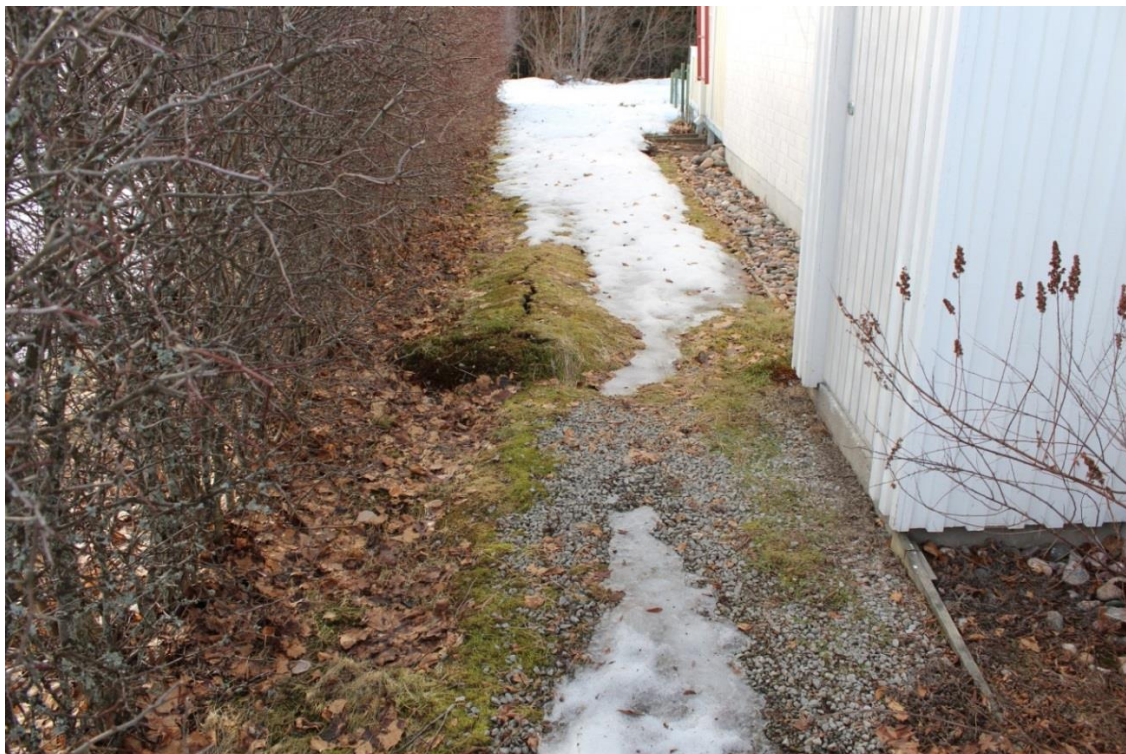
A-talon päädyssä oleva routavaurio

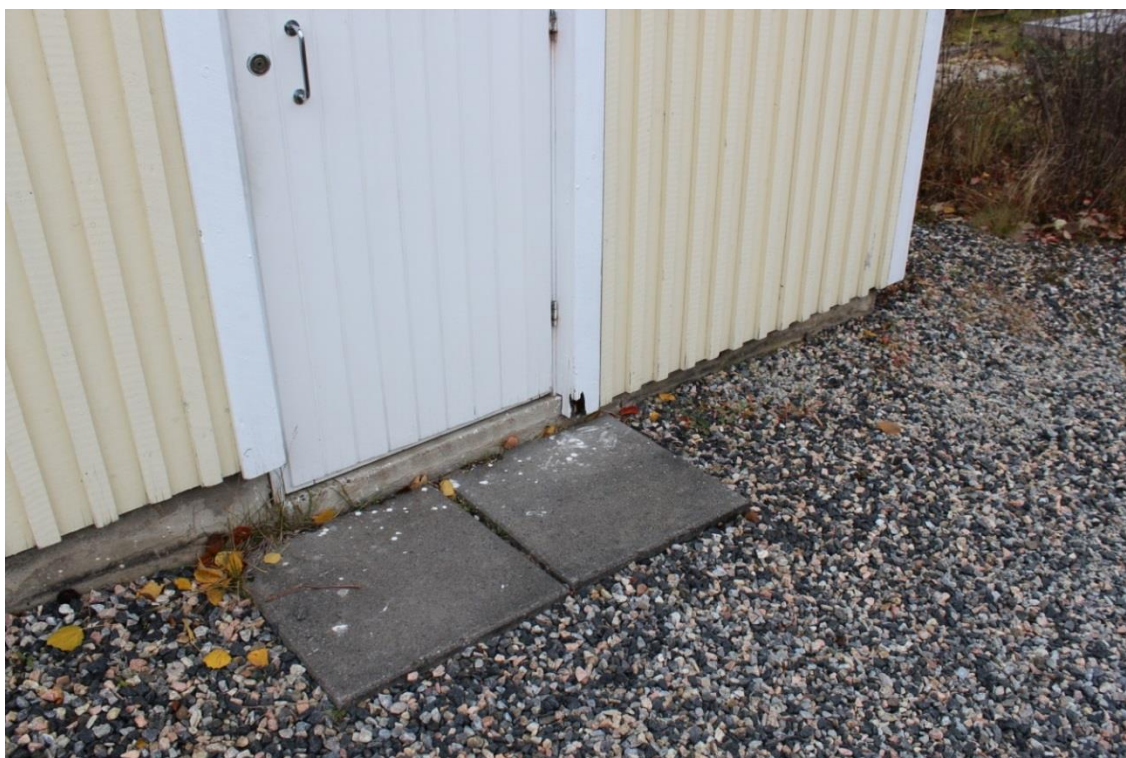
Varastojen perustaminen on tehty turhan matalaksi ja se aiheuttaa jonkin verran kosteudesta johtuvaa haittaa ja vaurioita. Julkisivuissa on havaittavissa laho- ja kosteusvaurioita, maalipinnat ovat paikoin kuluneita. Kuntoluokka 2.

Varastot on perustettu liian matalalle, julkisivuissa on joitakin lahonneita puuverhouslautoja

Lahonneet ja vaurioituneet osat suositellaan uusittavaksi ja rakennukset huoltomaalattavaksi seuraavien 1–3 vuoden kuluessa. Ovet suositellaan kunnostamaan/uusimaan samassa yhteydessä. Ulkoa päin tuleva kosteus tulisi pyrkiä ohjaamaan pois päin rakennuksista.

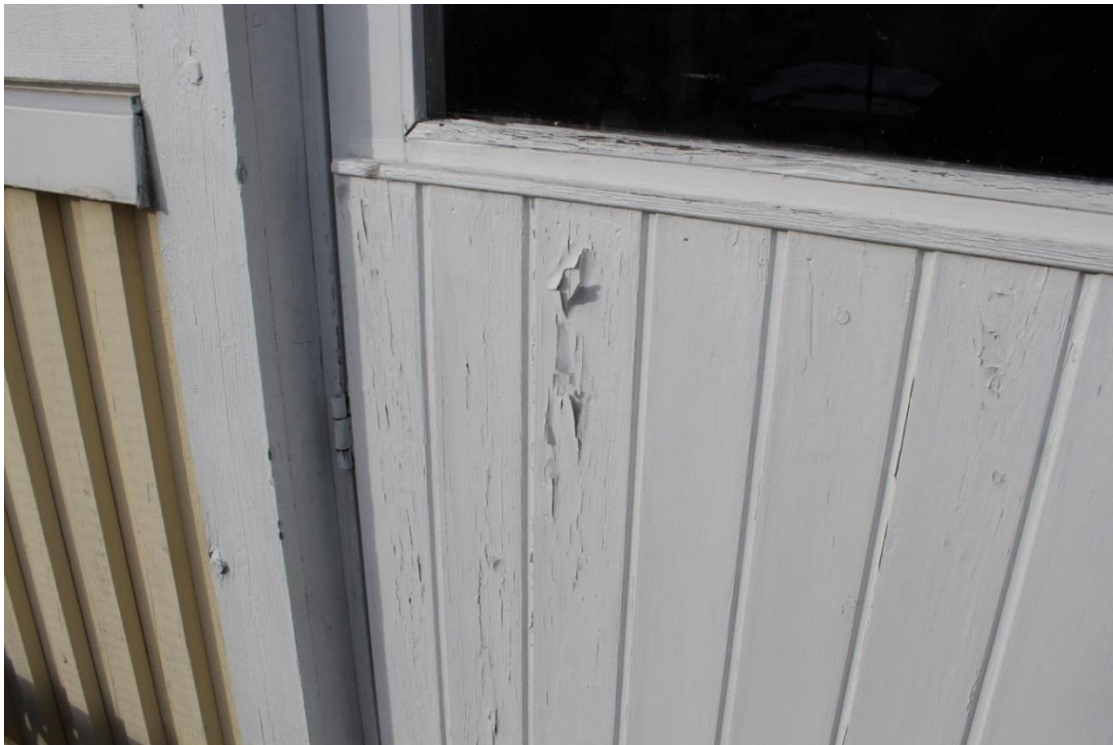
Alkuperäisissä varastojen ovissa on havaittavissa laho- ja pinnoitevaurioita (kuntoluok-ka 1).

Varastojen ovissa on maali- ja lahovaurioita, ne tulee kunnostaa tai uusia

Varastojen vaurioituneet seinärakenteet tulisi uusida ja rakennukset huoltomaalata 1–3 vuoden kuluessa. Varastojen ovet suositellaan kunnostettaviksi tai tarvittaessa uusittaviksi julkisivujen kunnostuksen yhteydessä.

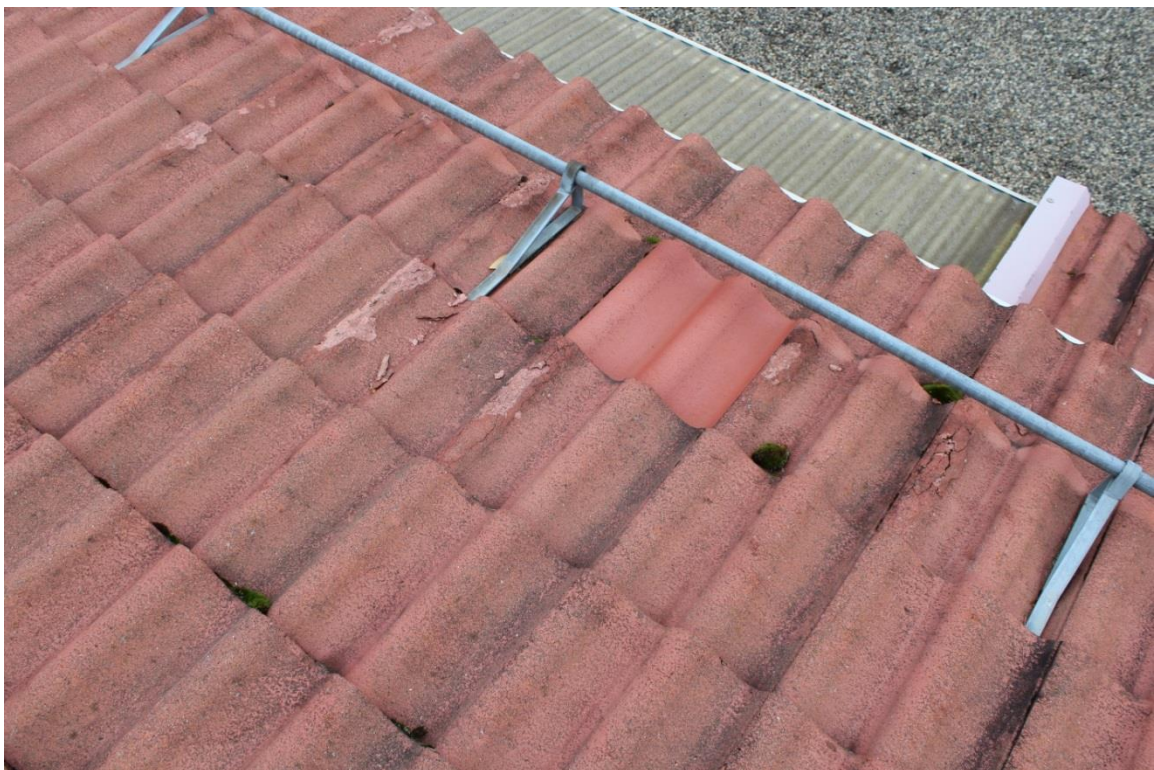
Betoniperustuksissa on havaittavissa hieman halkeamia sekä kosteus- ja maalivaurioita. Vesikatteen tiiliä on vaurioitunut/rapautunut C-talossa.

C-talon katon kaikkia vaurioituneita tiiliä ei ole vaihdettu. Ne tulisi vaihtaa

C-talon vaurioituneet kattotiilet suositellaan uusittavaksi pikaisesti. Perustukset suositellaan huollettavaksi ja maalattavaksi 1–3 vuoden kuluessa. Ennen maalausta tulisi kuitenkin sadevesien ohjaus laittaa kuntoon.

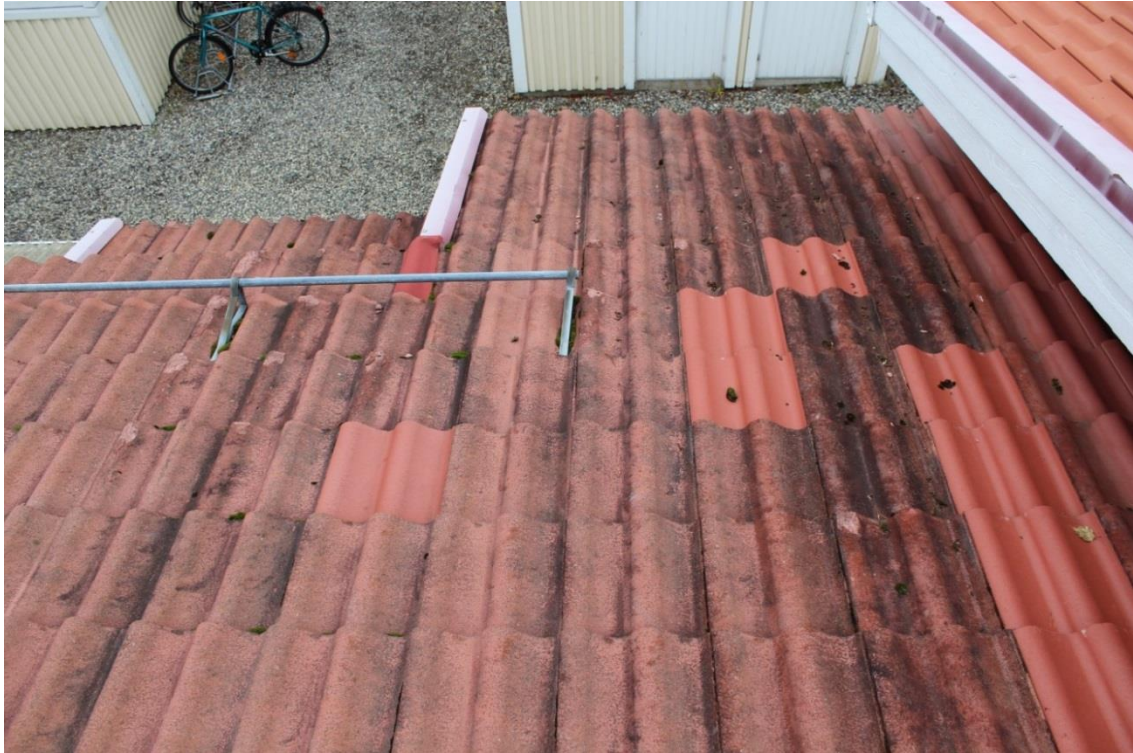
Korjattavat tiilet ovat C7 ja C8-asuntojen välissä olevassa taitteessa

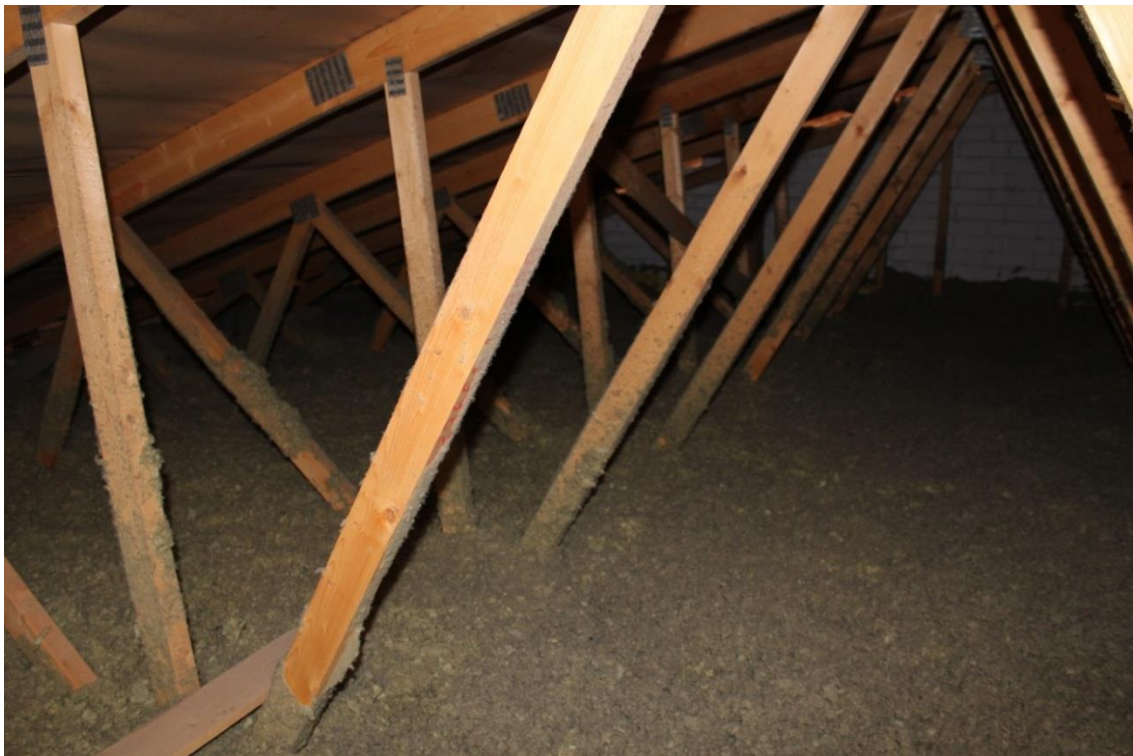
Yläpohjarakenteita, kaikissa välipohjissa ei ole kulkusiltoja. Asuntojen väliset palokatkot olivat kunnossa

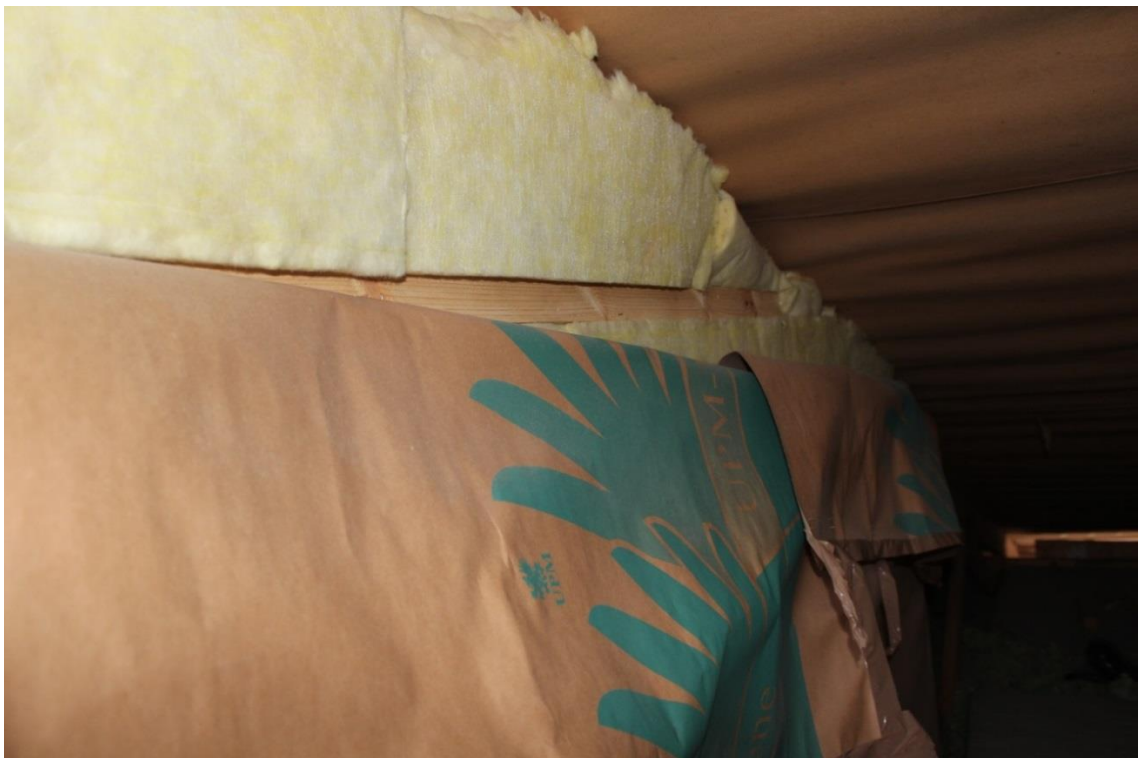
Osan käyttöullakoiden rakenteet ovat epämääräisen näköisiä

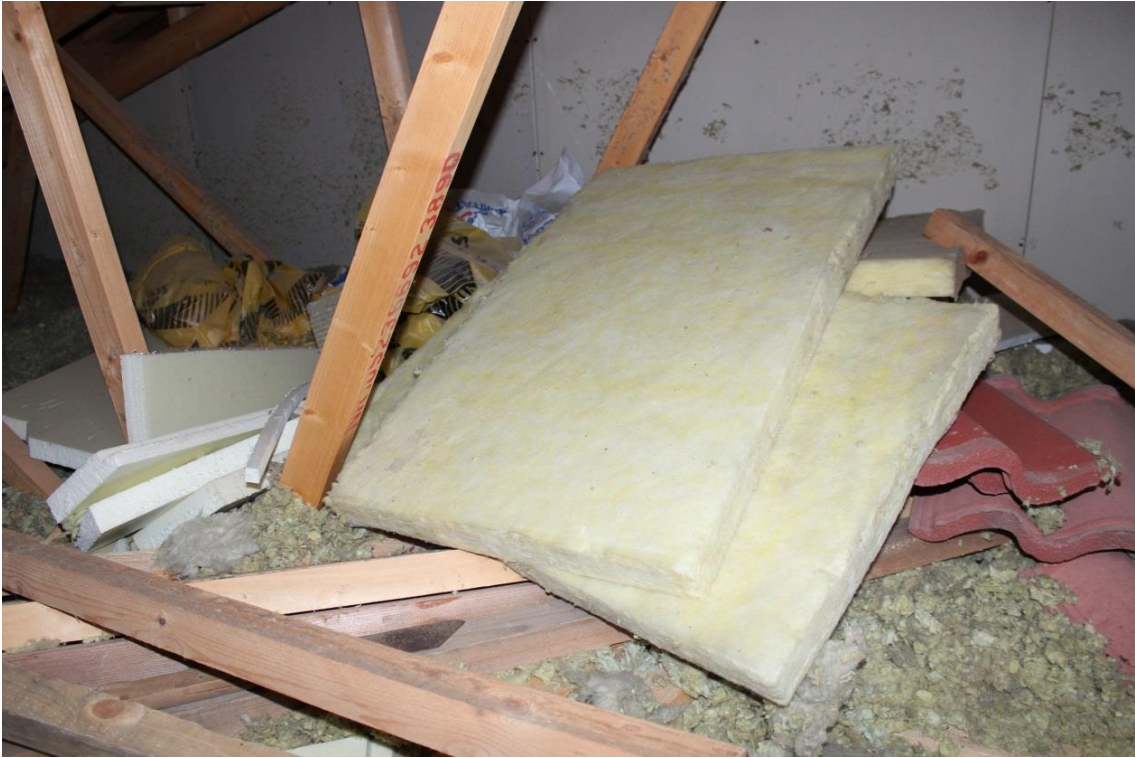
Käyttöullakoiden rakentamisesta on jäänyt muutamaan välipohjaan ylimääräistä materiaalia, joka olisi hyvä poistaa (kuva huoneiston C7 yläpohjasta)

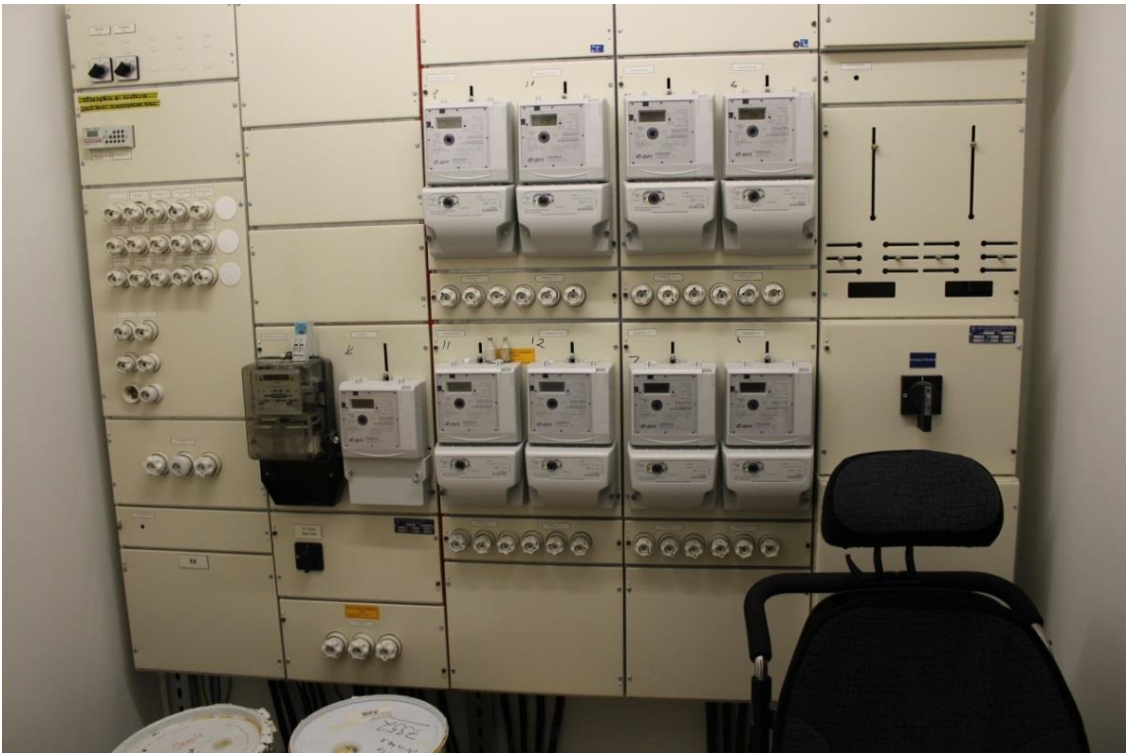
Sähköpääkeskukseen on varastoitu sinne kuulumatonta materiaalia

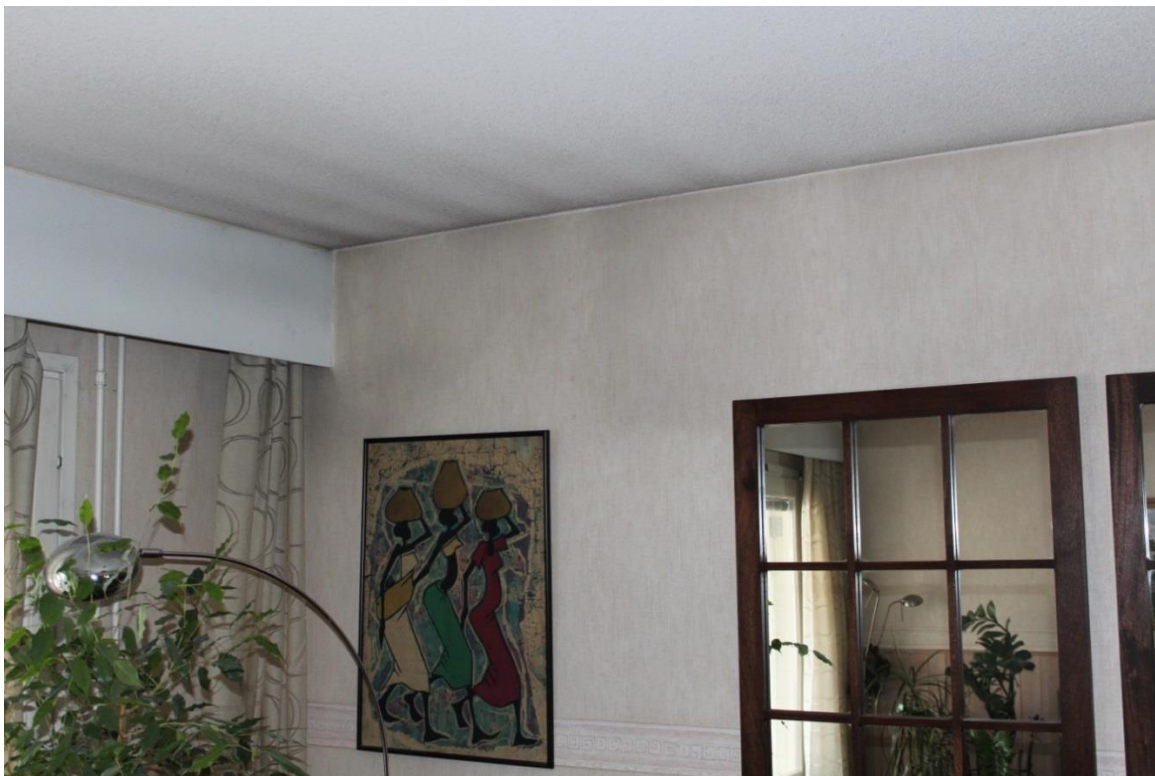
A2-huoneiston olohuoneessa olevia tummentumia

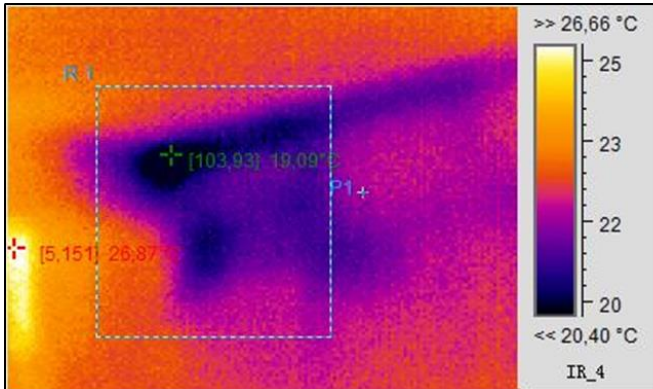
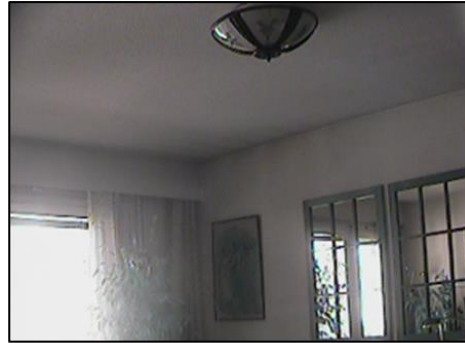
LÄMPÖKAMERAKUVAUKSEN MITTAUSRAPORTTI , pohjautuu KH 24-00368 ohjeistukseen**RIVITALO 1991, As Oy Kajaanin Huuhkajansato****10.3.2014****Asunto A2 olohuone, (ulkonurkka asunnon A3 puolella)**

Lämpötilaindeksi on 73 %, Korjausluokka 4. Suositellaan kuitenkin rakenteille tarkempia tutkimuksia pinnoilla esiintyvien vaurioiden vuoksi. Huonelämpötila on turhan korkea. Kuvaushetkellä ulkolämpötila oli plussan puolella, lämpövuoto korostuu ulkoilman ollessa pakkaslukemissa. Seinärakenteita on tiivistetty aiemmin yläpohjan kautta vedontunteesta johtuen.

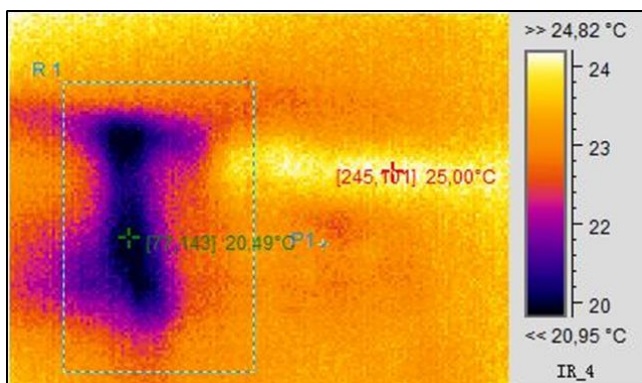
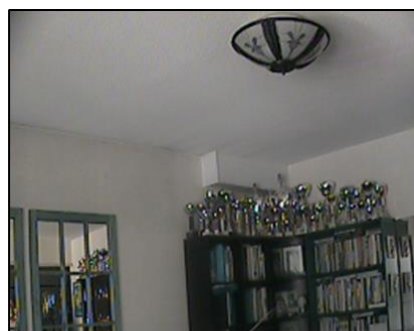
Asunto A2 olohuone, (keittiötä vasten oleva nurkka)

Lämpötilaindeksi on 81 %, Korjausluokka 4. Suositellaan kuitenkin rakenteille tarkempia tutkimuksia pinnoilla esiintyvien vaurioiden vuoksi. Huonelämpötila on turhan korkea. Kuvaushetkellä ulkolämpötila oli plussan puolella, lämpövuoto korostuu ulkoilman ollessa pakkaslukemissa. Seinärakenteita on tiivistetty aiemmin yläpohjan kautta vedontunteesta johtuen.

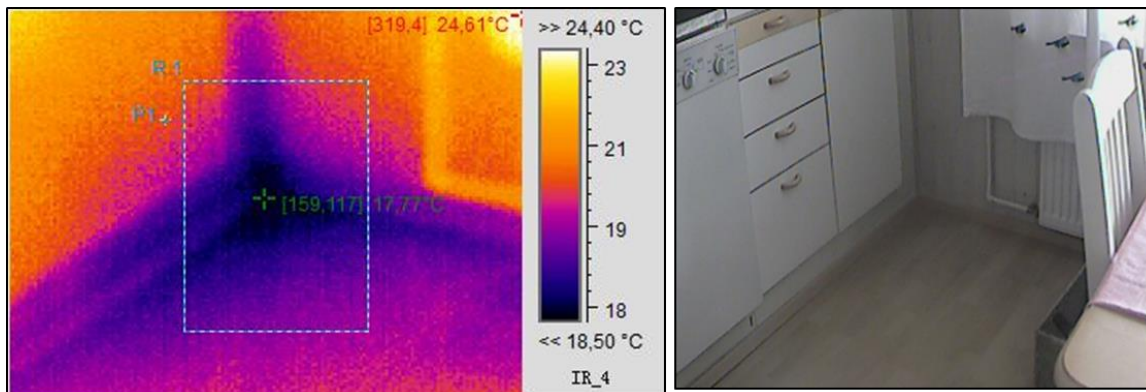
Asunto A2 keittiö, (B-talon puoleinen ulkonurkka)

Seinärakenteissa eristevikoja. Lämpöindeksi on 67 %, Korjausluokka 3. Suositellaan rakenteille tarkempia tutkimuksia ja rakenteiden lämmöneristeiden korjaamista seuraavassa huoneiston pintaremontissa. Kuvaushetkellä ulkolämpötila oli plussan puolella, lämpövuoto korostuu ulkoilman ollessa pakkaslukemissa.

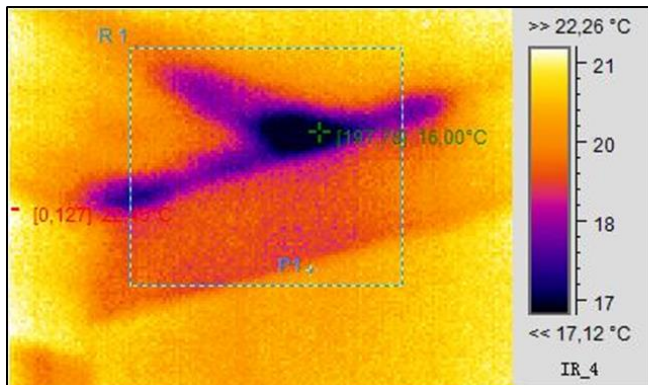
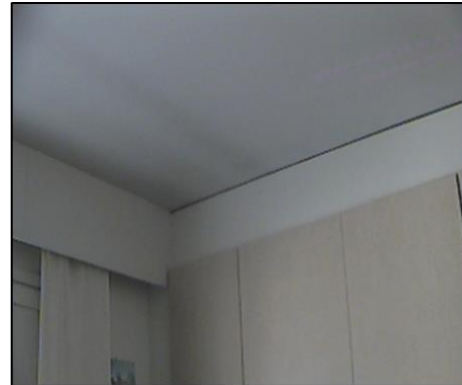
Asunto C7 keittiö, (Ensitaipaleen puoleinen ulkonurkka)

Seinä- ja kattorakenteissa on eristevikoja. Lämpötilaindeksi on 67 %, Korjausluokka 3. Suositellaan rakenteille tarkempia tutkimuksia ja rakenteiden lämmöneristeiden korjaamista seuraavassa huoneiston pintaremontissa. Kuvaushetkellä ulkolämpötila oli plussan puolella, lämpövuoto korostuu ulkoilman ollessa pakkaslukemissa.

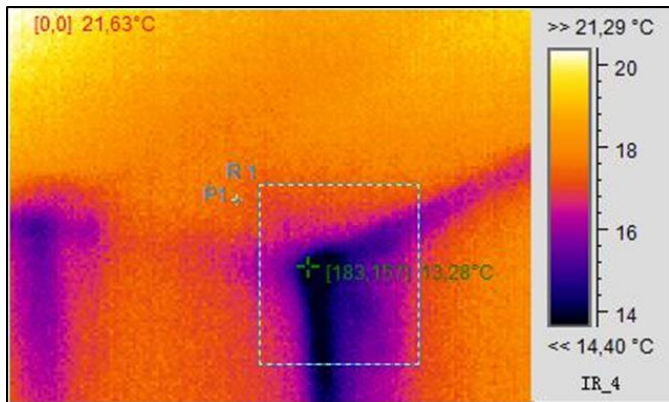
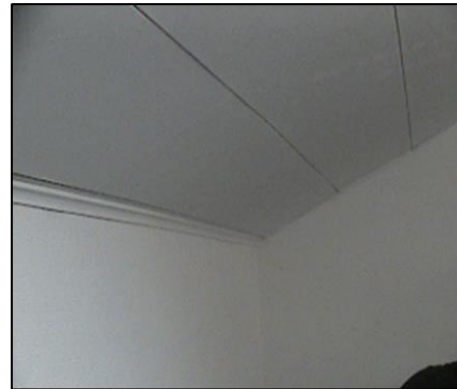
Asunto C7 parvi, (asuntoa C8 kohti oleva, B-talon puoleinen nurkka)

Seinärakenteissa eristevikoja, korjattava. Lämpötilaindeksi on 59 %, Korjausluokka 1. Suositellaan rakenteille tarkempia tutkimuksia ja rakenteiden lämmöneristeiden korjaamista saaneerauksien yhteydessä. Kuvaushetkellä ulkolämpötila oli plussan puolella, lämpövuoto korostuu ulkoilman ollessa pakkaslukemissa.
