# Funktionalismin ilmentymä

Koivuvanerioven rakenne- ja materiaalitutkimus

Metropolia Ammattikorkeakoulu

Opinnäytetyö

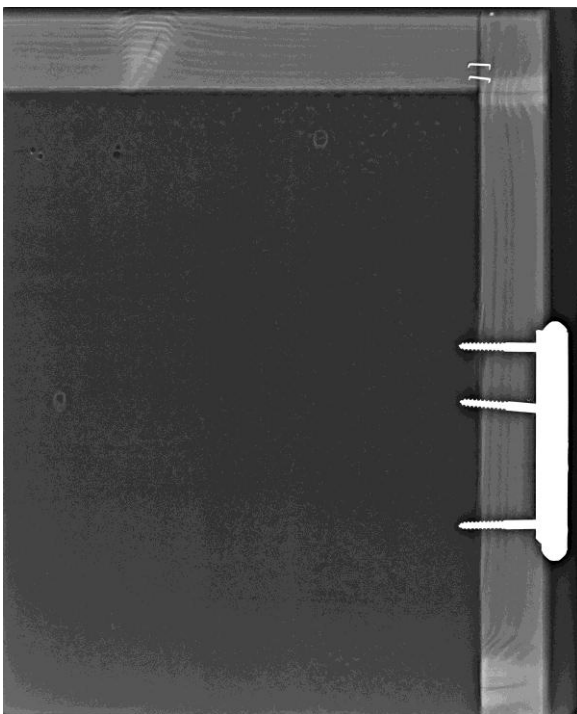
**Kuva 5. Röntgenkuva oven oikeasta yläkulmasta vanerioven A-puolelta katsottaessa.**

Kuvia ovesta lähdettiin ottamaan tukirakenteen sijainnin selvittämiseksi. Röntgenkuvien ottamisen jälkeen oven rakenne osoittautui täysin ontoksi. Tämä on mielenkiintoinen asia. Rakenne on kaikessa yksinkertaisuudessaan äärimmäisen vahva ja kestävä.

Reunakehikko on muuten yksinkertaisista rimoista kasattu, mutta oven pitkillä sivuilla keskikohdalla saranoiden välisellä alueella on reunoissa tuplarimoitus (Liite 2). Aivan oven yläkulmasta otetussa röntgenvalokuvassa näkyy, että reunakehikon puut ovat kiinni toisissaan vain kahdella niitillä. Kehikko on puristettu kahden vanerilevyn väliin tiiviiksi paketiksi.

Vanerilevyt ovat kiinni reunakehikossa vain liimalla, sillä nauvoja ei röntgenkuvista löytynyt. Saranat puolestaan ovat kiinni tukevilla ruuveilla, jotka menevät kokonaan reunarimasta läpi.

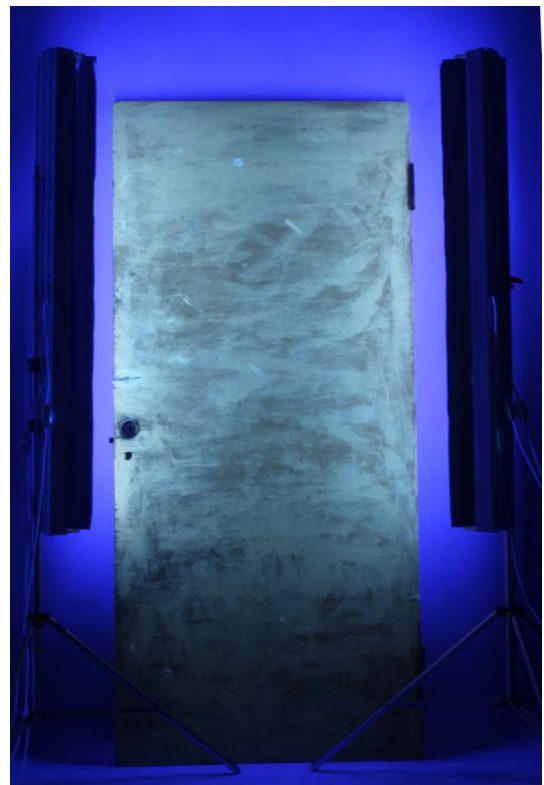
**Kuva 6. UV-valokuva oven A-puolelta**

Lakka fluoresoi UV-valossa oven A-puolella kellertävän vihertävänä. B-puolella fluoresenssi oli hyvin vähäistä, mutta havaittavissa oli hivenen oranssin sävy (Liite 3). Valojen ja kameran asetukset pysyivät samoina. Värierosta heräsi epäily siitä, onko lakka oven molemmilla puolilla sama. FTIR-analyysillä selvitettiin kuitenkin lakan olevan kauttaaltaan samaa. Tulosten päättely pelkän fluoresenssin avulla ei ole suotavaa, sillä värin muodostumiseen vaikuttavat useat tekijät.

Tässä tapauksessa oven eri puolien erilainen altistuminen muun muassa auringolle ja kosteudelle on voinut saada lakkapinnassa aikaan muutoksia, jotka nyt näkyvät fluoresenssin avulla eri väreinä.

UV-valokuvaus paljasti paljaalla silmällä tarkastelua paremmin, missä lakkaa oikeasti on ja missä sitä ei ole. Lakkaaja on ollut työssään hyvin suurpiirteinen ja huoleton. Pensselin vedot erottuvat UV-kuvista selvästi. Lakkausta ei ole alun perin tehty siten, että se kattaisi vanerioven koko pinnan.

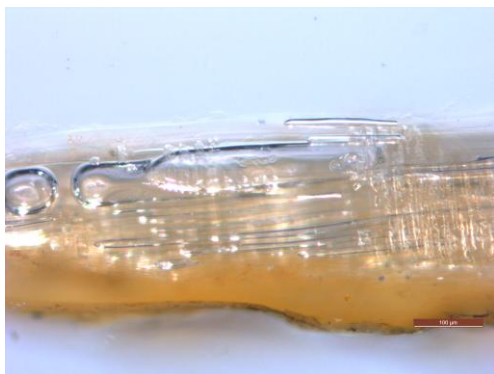
**Kuva 7. Poikkileikkausnäyte.**

Alimmaisena näkyvä ohut ruskea juova lakan pinnassa on liakerros. Poikkileikkausnäytteestä saatu tulos yhden liakerroksen läsnäolosta vahvistaa päätelmän siitä, että pientalon ovet ovat saapuneet rakennuspaikalle puuvalmiina ilman lakkausta.

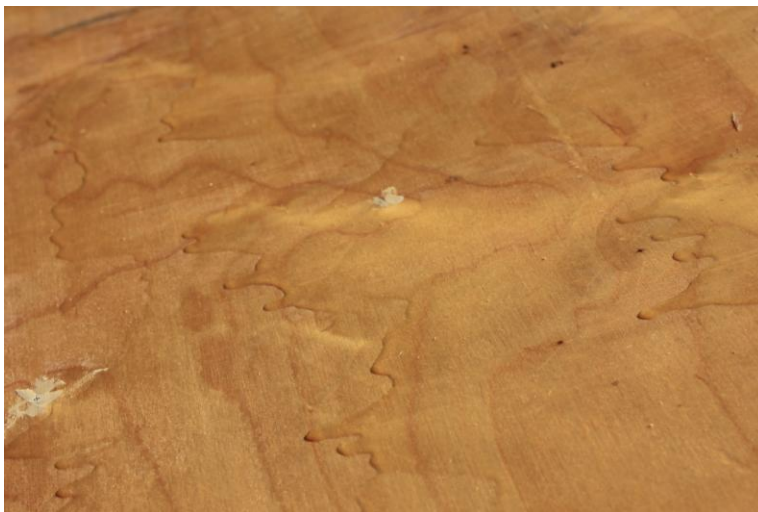
Lakan kunto on oikeastaan hyvä. Lakkapinnan omalaatuisuus ja epämääräinen suttuisuus on peräisin lakkauksen levitystavasta, ei sen vaurioista. Tämän todisti hyvin UV-valokuvaus. On kiinnostavaa ajatella, että miksi talossa niin keskeiselle paikalle sijoitettu ovi on saanut päällensä näin hutiloidun lakkapinnan. Syytä voi vain arvuutella. Saako tällaisen lakan poistaa siklillä sen kummempia pohtimatta? Lakan epämääräinen jakautuminen pinnalla on yksilöllinen piirre ja täten säilyttämisen arvoinen asia.

**Kuva 8. Lakan valumat uppoavat vanerin kuvioon**

Kosteuden vuoksi pinta on alttiimpi likaantumaa. Vesi vie likaa mukanaan syvemmälle puuhun. Suurin riski ja uhka ovelle onkin lika.

Ongelma on kuitenkin se, että kosteus pääsee puuhun kohdista, joissa lakkaa ei ole. Ovi ei kuitenkaan pysty hengittämään täysin, koska kosteus voi jäädä lakan taakse juumin. Tämä voi aiheuttaa kosteusvaurioita puuhun ja sen, että puun syyt nousevat pystyyn.

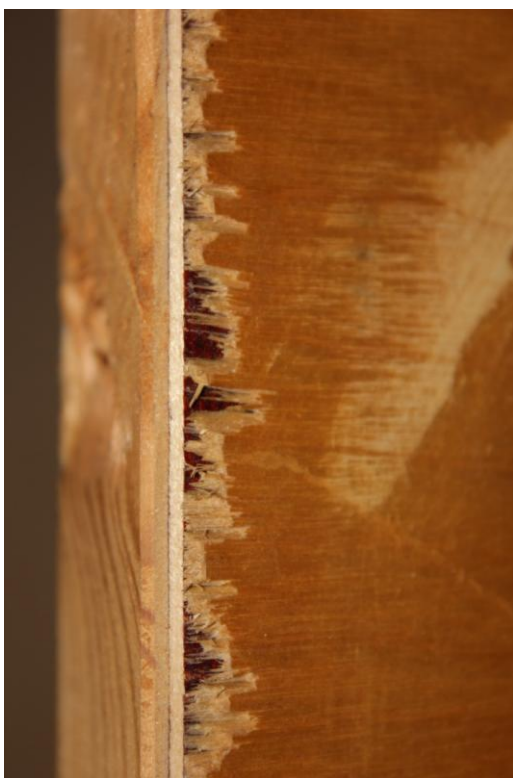
Fenoliformaldehydi reagoi ilman ja valon kanssa ja muuttuu ruskeaksi. Näin vanerissa näkyvät eri viilukerroksien välissä punaruskeat raidat (Pro Puu ry. 2014). Ovessa muutamissa kohdissa ensimmäinen viilukerros on irronnut, ja tämä paljastaa alta luultavimmin ruskean fenoliformaldehydikerroksen.

**Kuva 9. Oven kaventaminen on vaurioittanut päällimmäistä viilukerrosta ja paljastanut alta ruskeaksi muuttuneen liiman.**

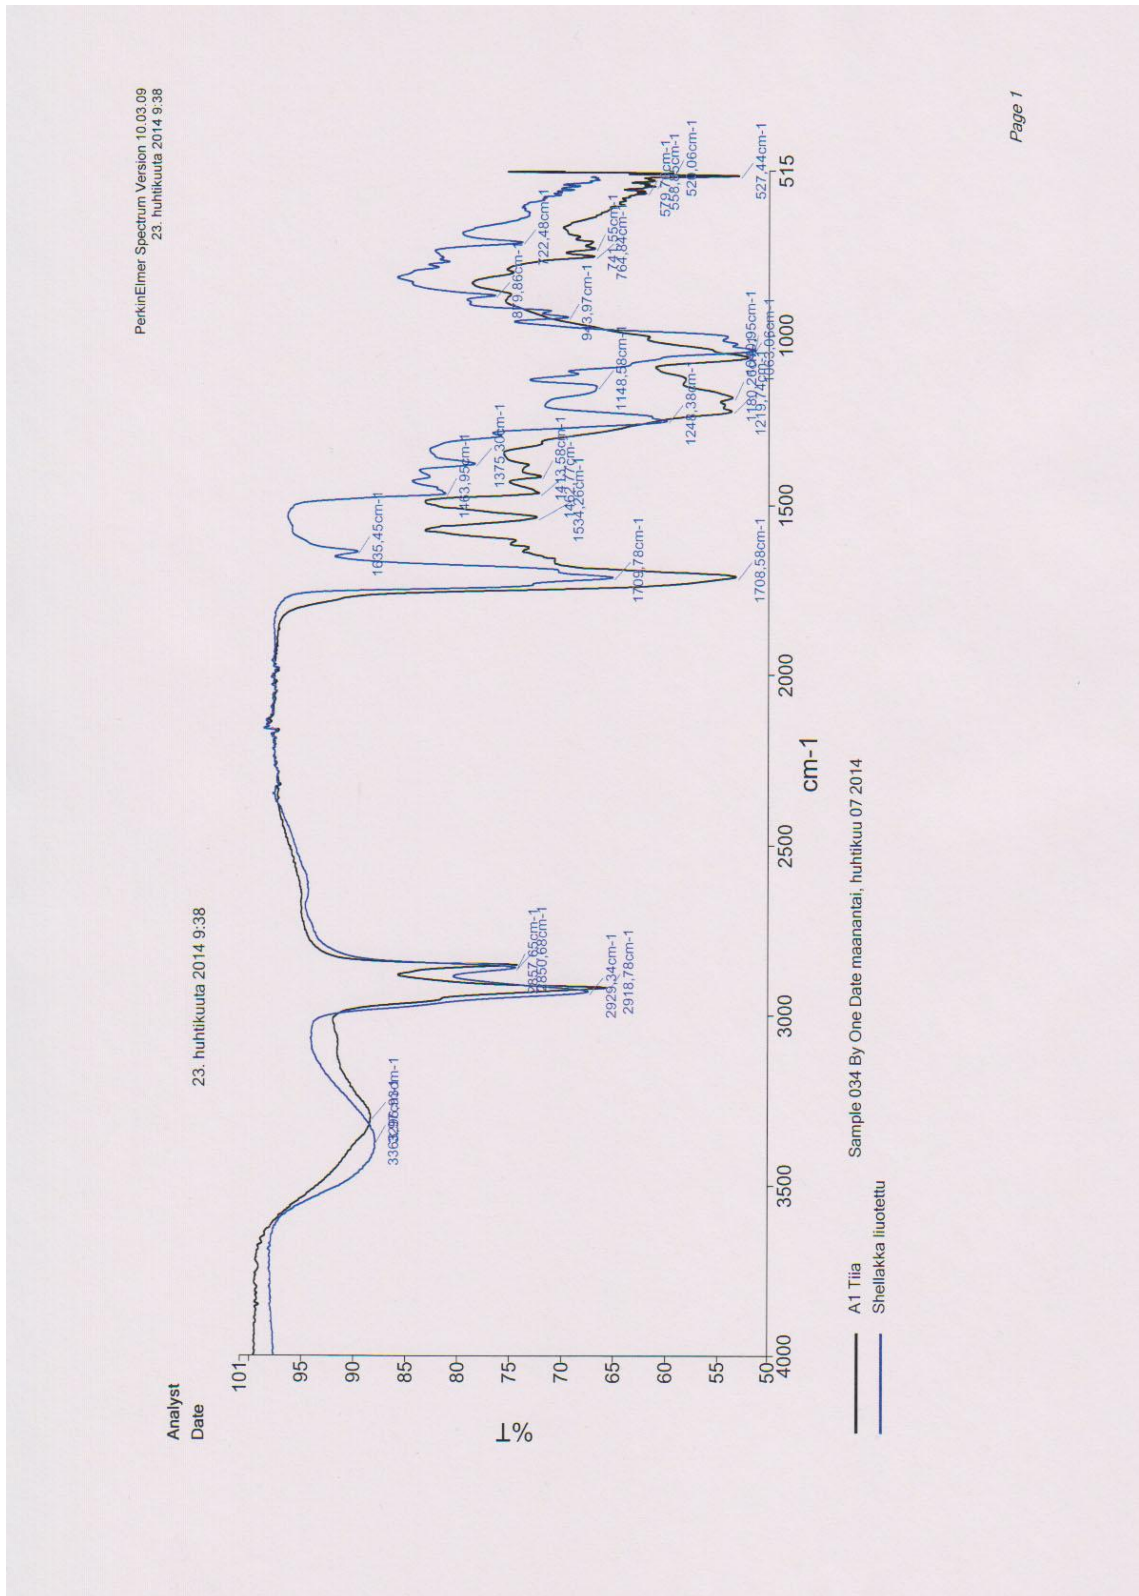
FTIR-analyysillä saatiin kuvaaja (Liite 4), jota verrattiin Irug-tietokannasta löytyviin infrapunaspektreihin ja Metropolian ammattikorkeakoulun referenssikäyriin. Analyysi osoitti lakan olevan sellakkaa.

Lakkanäyte ovesta (A1) ja sellakan referenssispektri
