# **Kosteusvaurioitunut Toja-levyrakenne ja kustannustehokkaan korjaustavan vaikutus energiatehokkuuteen**

**-Case 1960-luvun 1 ½ kerroksinen pientalo**

LAB-ammattikorkeakoulu

2022

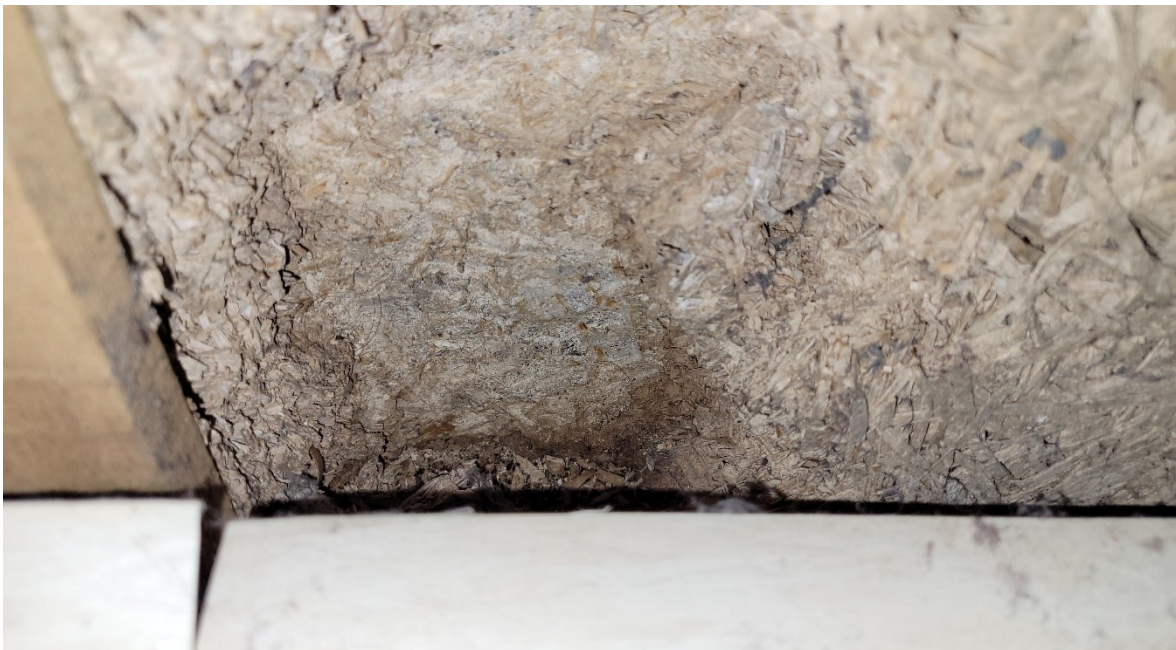
Jo projektin suunnitteluvaiheessa voitiin silmämääräisesti todeta seinäeristeenä käytetyn  
Toja-levyjen kastuneen. Salaojituksen peittäminen oli aiheuttanut pitkäkestoisen kosteusra-  
situksen, mikä puolestaan on johtanut puukuitulastuja sisältävän levyrakenteen mikrobivau-  
rioihin. Vanhassa koksivarastossa oli Toja-levyn pintarappaus osittain lattian rajasta hävin-  
nyt kokonaan. Näistä ns. valmiista rakenneavauksista voitiin todeta eristelevyjen paikoittain  
vaurioituneen kosteuden vaikutuksesta.

Kuvassa 1 voidaan havaita vaurioitunutta rakennetta seinän ja alapohjan liittymästä.

Kuva 1. Avattu seinärakenne seinän ja alapohjan liittymäkohdasta (Kuva: Pekka Roos, 2019)

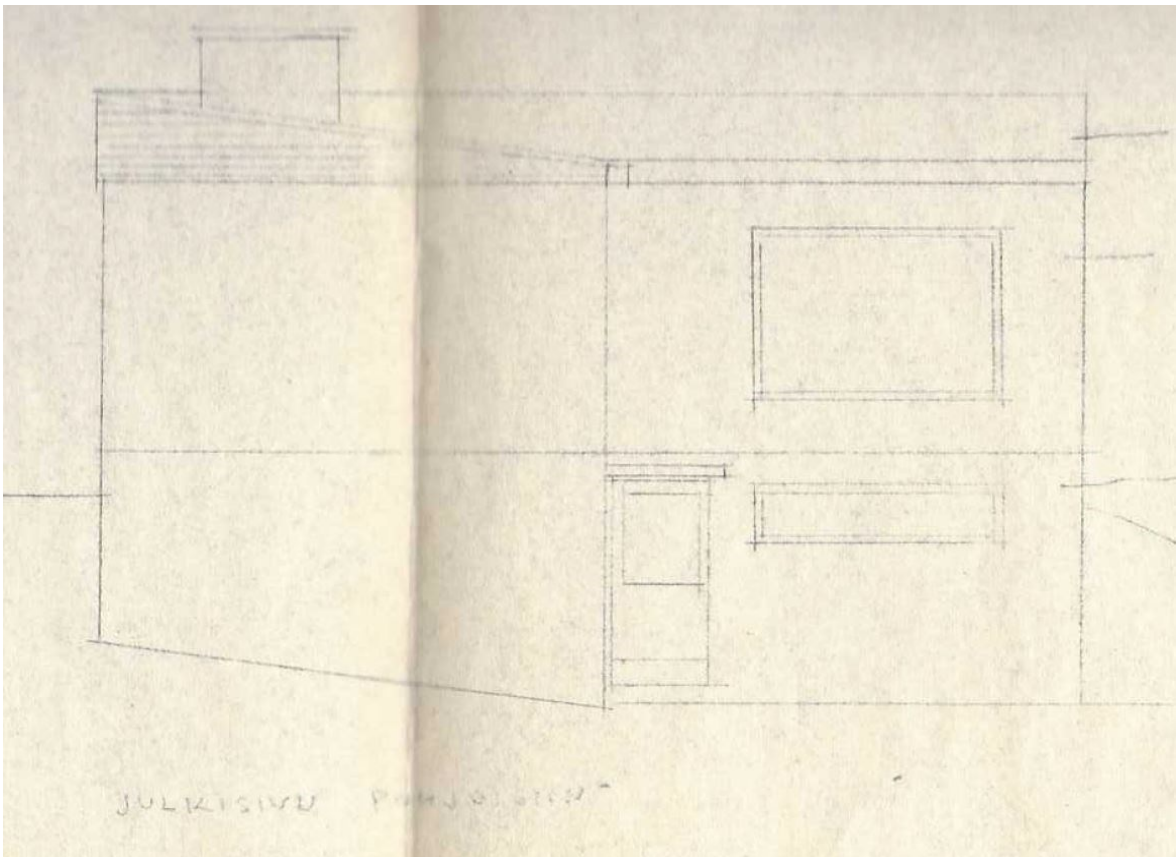
Tämän 1969 loivaan rinteeseen valmistuneen asuinrakennuksen naapurustoon oli jälkeensä rakennettu taloja, joiden piha-alueita oli tasattu ajamalla maa-ainesta alarinteeseen, jolloin tämä ensimmäisenä alueelle valmistunut talo jäi ns. monttuun. Lisäksi talon ylemmällä sivustalla kulkevaa tietä oli korotettu asfaltoinnin yhteydessä. Näistä syistä pintavesirasitus oli noussut moninkertaiseksi alkuperäiseen tilanteeseen verrattuna. Kuvassa 3 näkyvissä korkeat maanpinnat.

Kuva 3. Julkisivu pohjoiseen. (Roos 2019)

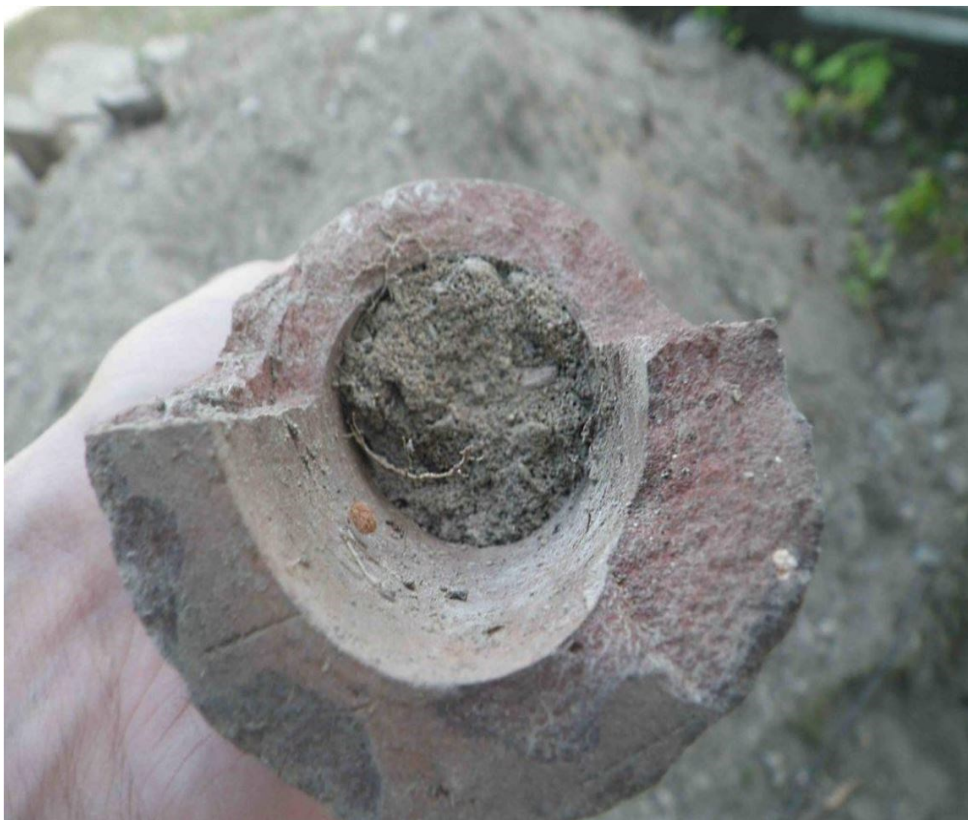
nousemisen kyseisen talon kellarikerroksenrakenteisiin. Kuvassa 4 näkyy tukkeutunut tiilisalaojaputki.

Kuva 4. Maa-aineksella täytynyt tiilisalaojaputki (raksystems.fi)

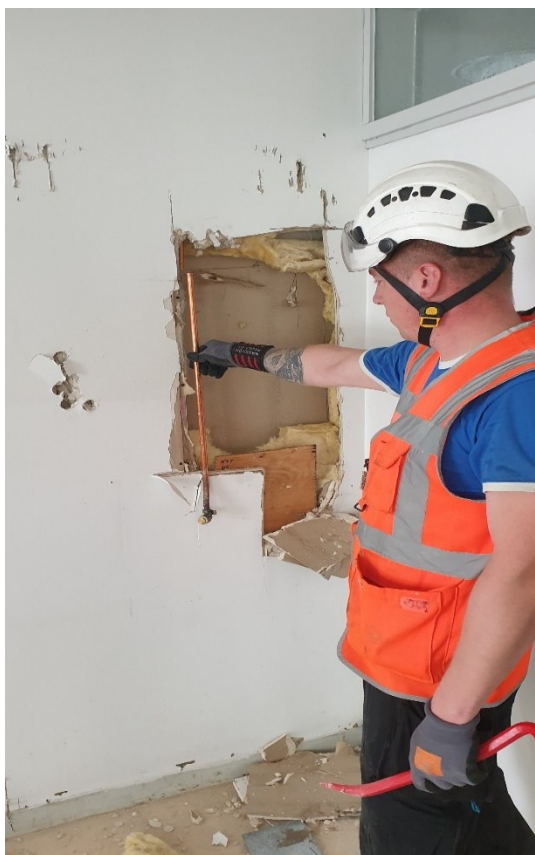
Vanhempia pientaloja remontoimassa on vaikea arvioida kohteessa käytettyjä rakenteita ennen rakenneavauksia. Myös rakennuksen piirustuksiin saattaa liittyä paljon haasteita. Piirustussarjoja ei korjausrakennuskohteissa ole aina saatavilla, alkuperäisiä kuvia ei ole välttämättä luovutettu omistussuhteiden vaihtuessa, kuvasarjat ovat vajaita tai niitä ei muuten vain ole talletettuina kaupungin arkistoihin. Kosteusvauriotapauksissa purkutöiden laajuus ilmenee purkutöiden edetessä. Tarvittavat toimenpiteet jäljelle jääville rakenteille selviävät tarkemmin purkutöiden valmistuttua. Kuvassa 5 esitellään erään toimitilakohteen vaurion aiheuttaja, purkutöiden yhteydessä seinän sisältä löytynyt paineistettu piirustuksiin merkaamaton vesijohto.

Kuva 5. Piirustuksiin merkaamaton paineistettu vesijohto (Roos 2020)

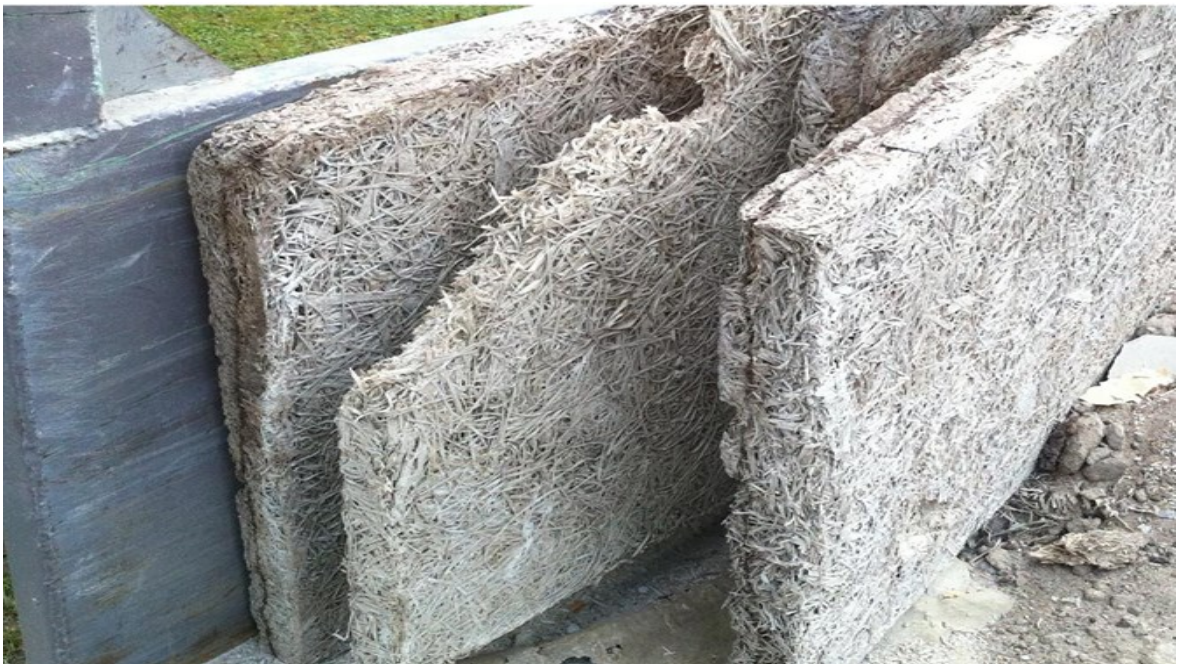
Kuvassa 6 pihalle nosteltuja tulipalon sammutustöissä vaurioituneita Toja-levyjä.

Kuva 6. Toja-levyjä (S. Martiskainen, Tulityöseminaari 2016)

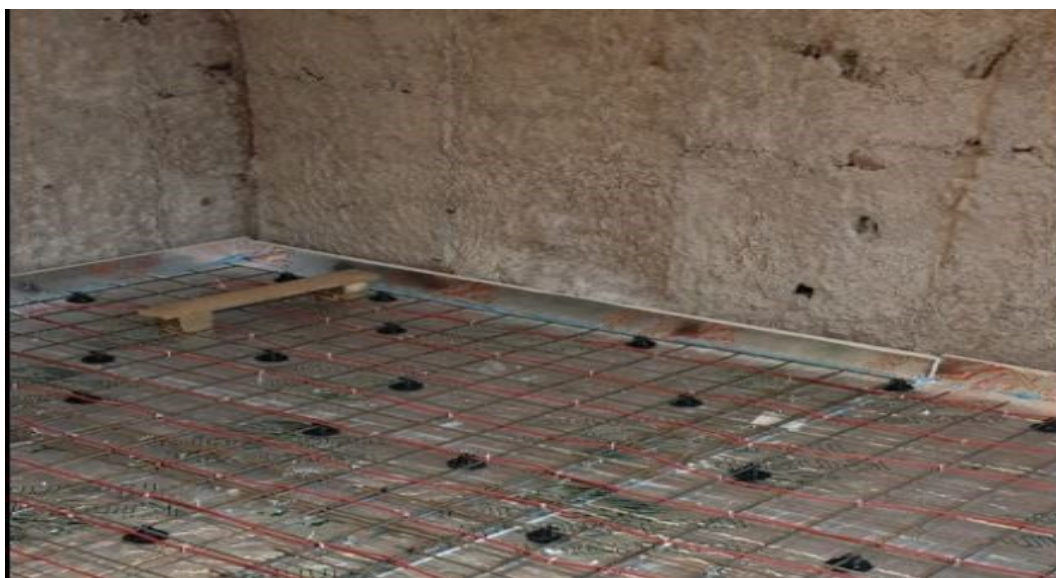
Kuva 8. Perusmuurin pintaa Toja-levyn irrottamisen jälkeen (Roos 2019).

Hengittävä seinärakenne oli jätettävä pois betoniin jätettävien puukuitujen vuoksi; muutoin mahdolliset mikrobikasvustot eli homeet kulkeutuisivat huoneilmaan seinärakenteen lävitse.

Mahdollisen homeen pääsyn estäminen huoneilmaan varmistettiin asentamalla rakennusfysikaalisesti tiivis materiaali, ja lisäksi lisättiin rakenteeseen tuuletusväli. Toisen pettäessä toinen vielä toimii varmennuksena (ns. vyö ja henkselit -ratkaisu).
