Kellarikerroksen kosteudenhallinnan suunnittelu ja toteutus saneerauskohteessa

OPINNÄYTETYÖ
Toukokuu 2022

Design and Execution of Moisture Management in the Basement Floor of a Renovation Site

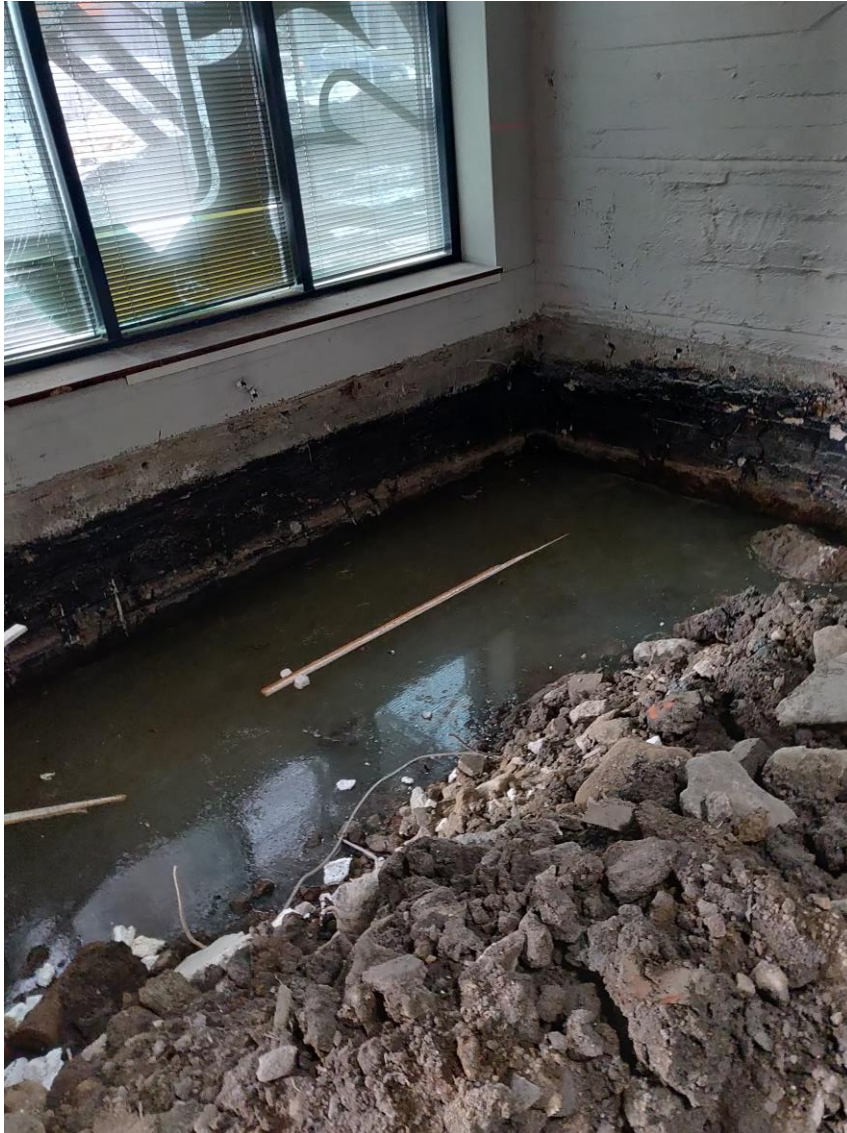
Pohjaveden tasoon havahduttiin työmaalla helmikuussa 2022 siinä vaiheessa, kun alapohja oli purettu ja maa-aineksia kaivettu pohjasta sen verran, että vesi alkoi kertyä pieniksi altaiksi sinne, missä oli kaivettu syvimmältä (KUVA 3). Ensi toimeksi näihin allastumiin laitettiin uppopumppuja, joilla saatiin vedenpinta pysymään väliaikaisesti tarpeeksi alhaisena.

KUVA 3. Valokuva pohjakerroksesta.

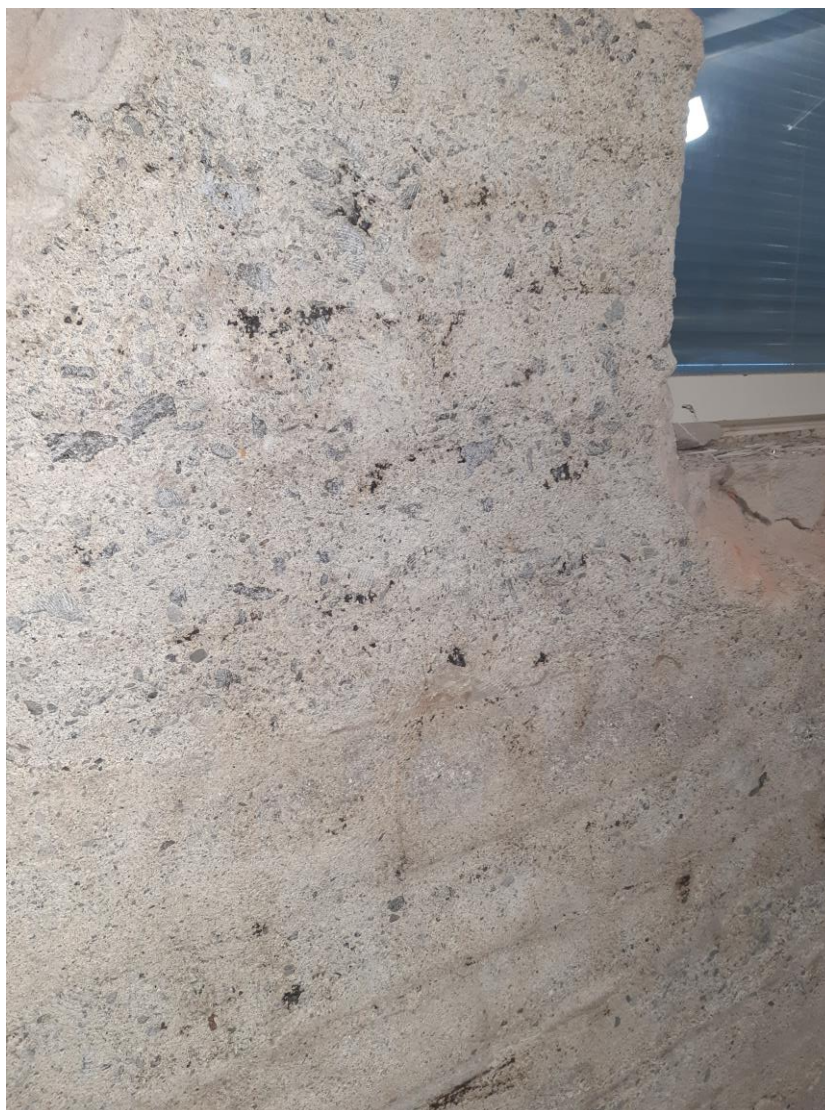
Maanvastaiset ulkoseinät olivat lähtötilanteessa betonirakenteisia seiniä sisäpuolisella tiilimuurauksella. Muurauksen sisäpinnat olivat pääosin tasoitettuja ja maalattuja. Purkuvaiheessa tiilimuuraus, tasoite, ja mahdollinen bitumikäsittely poistettiin mahdollisimman hyvin (KUVA 4). Sisäpuolen bitumin poiston laatu hyväksyttiin rakennusvalvojalla.

KUVA 4. Kellarin seinästä poistettu bitumikerros.

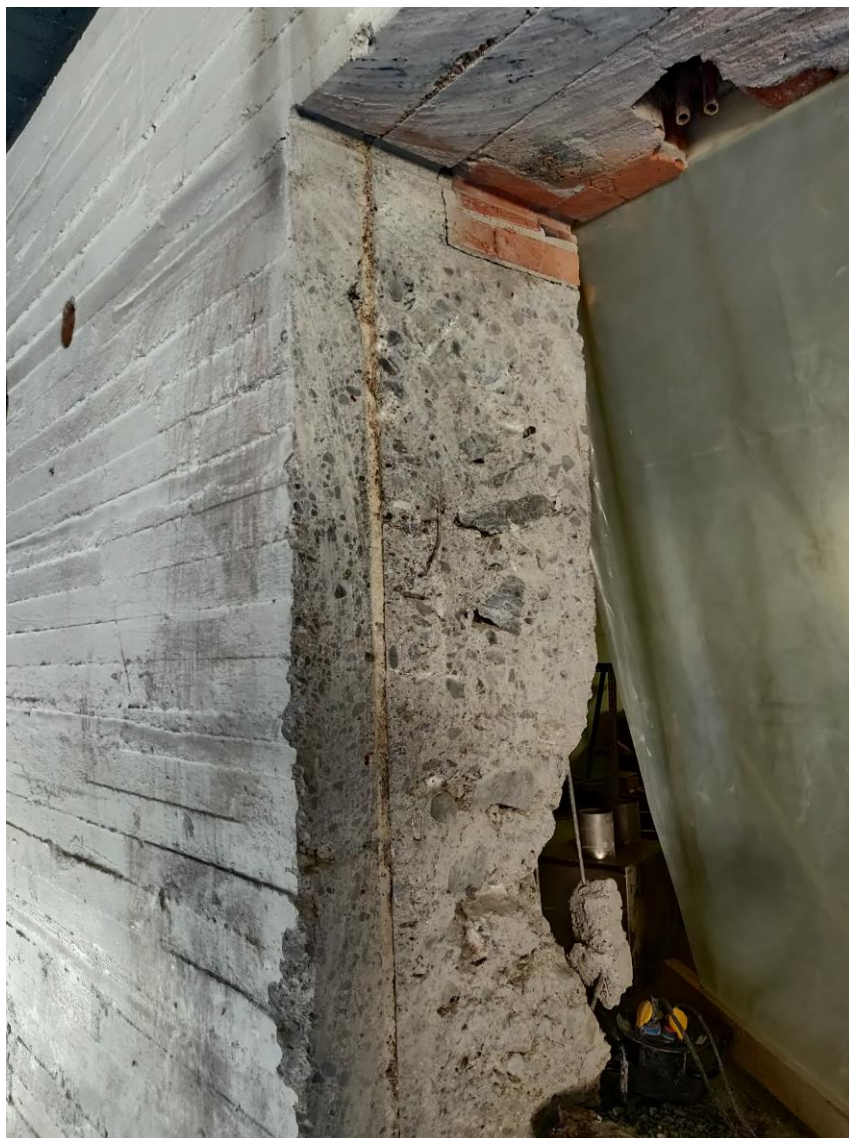
Kohteen kartoituksessa oli jäänyt huomaamatta 1961 vuonna valmistuneen laajennusosan (KUVA 1) seinän sisällä oleva toja-levy (KUVA 5). Toja-levy kulkee seinän sisällä betonikerrosten välissä ja on aikanaan mahdollisesti laitettu sinne eristeeksi. Toja-levy huomattiin seinässä uusien aukkojen sahausken yhteydessä.

Toja-levy on sementtilastulevyä, eikä itsessään ole haitallista. Ongelmia muodostuu, kun kosteus imeytyy toja-levyyn, ja sitä kautta pääsee kapillaarisesti kulkeutumaan eteenpäin rakenteisiin. (KUVIO 1) Kosteaa sementtilastulevyä on myös hyvin altis homehtumiselle sen sisältäessä puulastuja, ja levystä saattaa kulkeutua mikrobihaittoja sisäilmaan, jos levyä sisältävää seinää ei kapseloida.

KUVA 5. Toja-levy seinän sisällä.

Opinnäytetyön valmistumisen aikaan ei kapselointitapaa ollut vielä valikoitu, mutta luvussa 2.3.4 mainitut tuotteet ovat varteenotettavia vaihtoehtoja toteutukseen. Kyseisessä KVR-urakassa tuotteen hinnalla on aina oma painoarvonsa valintaa tehdessä, mutta rakennuksen toimivuus ja terveellisyys etenkin päiväkotikohteessa on aina laitettava etusijalle valintaa tehdessä.

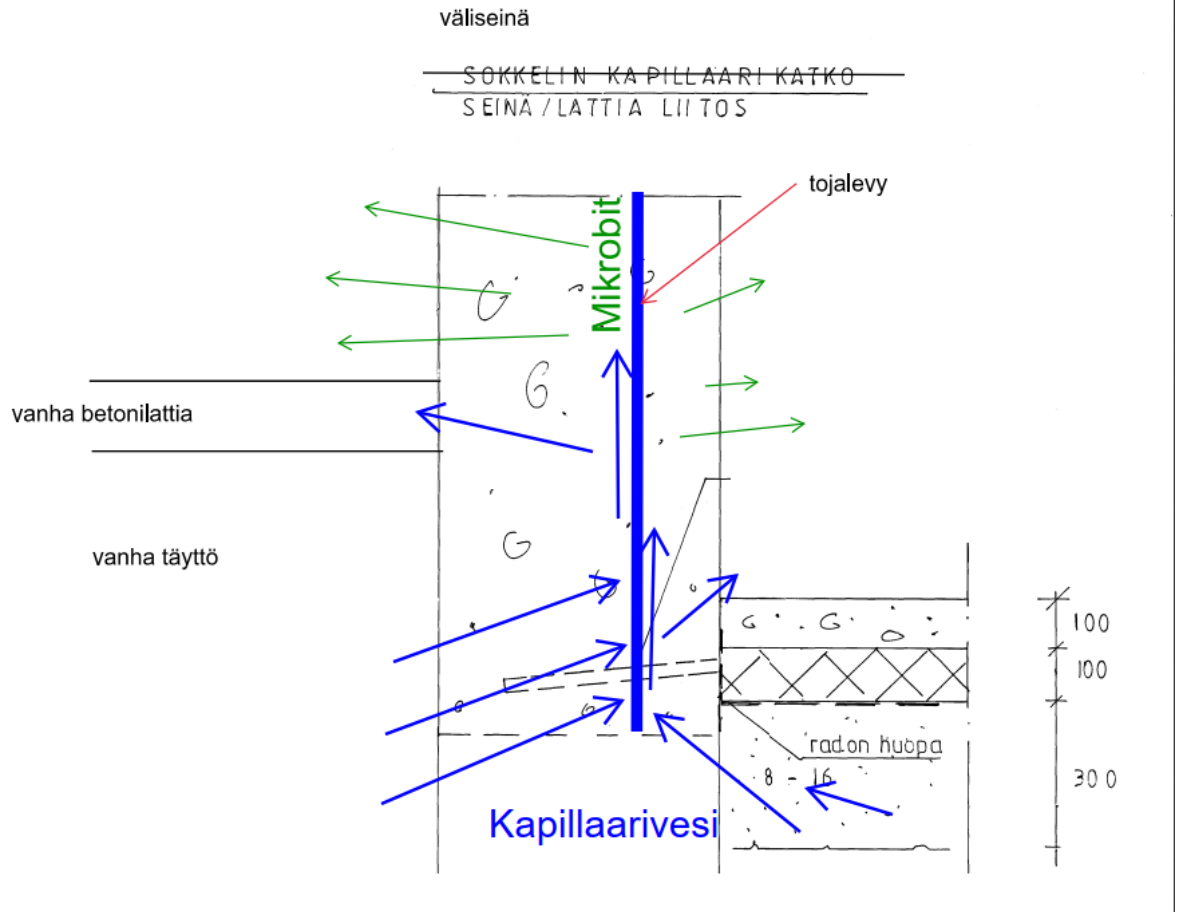
KUVIO 1. Toja-levy kellarin seinässä. (Lähteenmäki 2022)

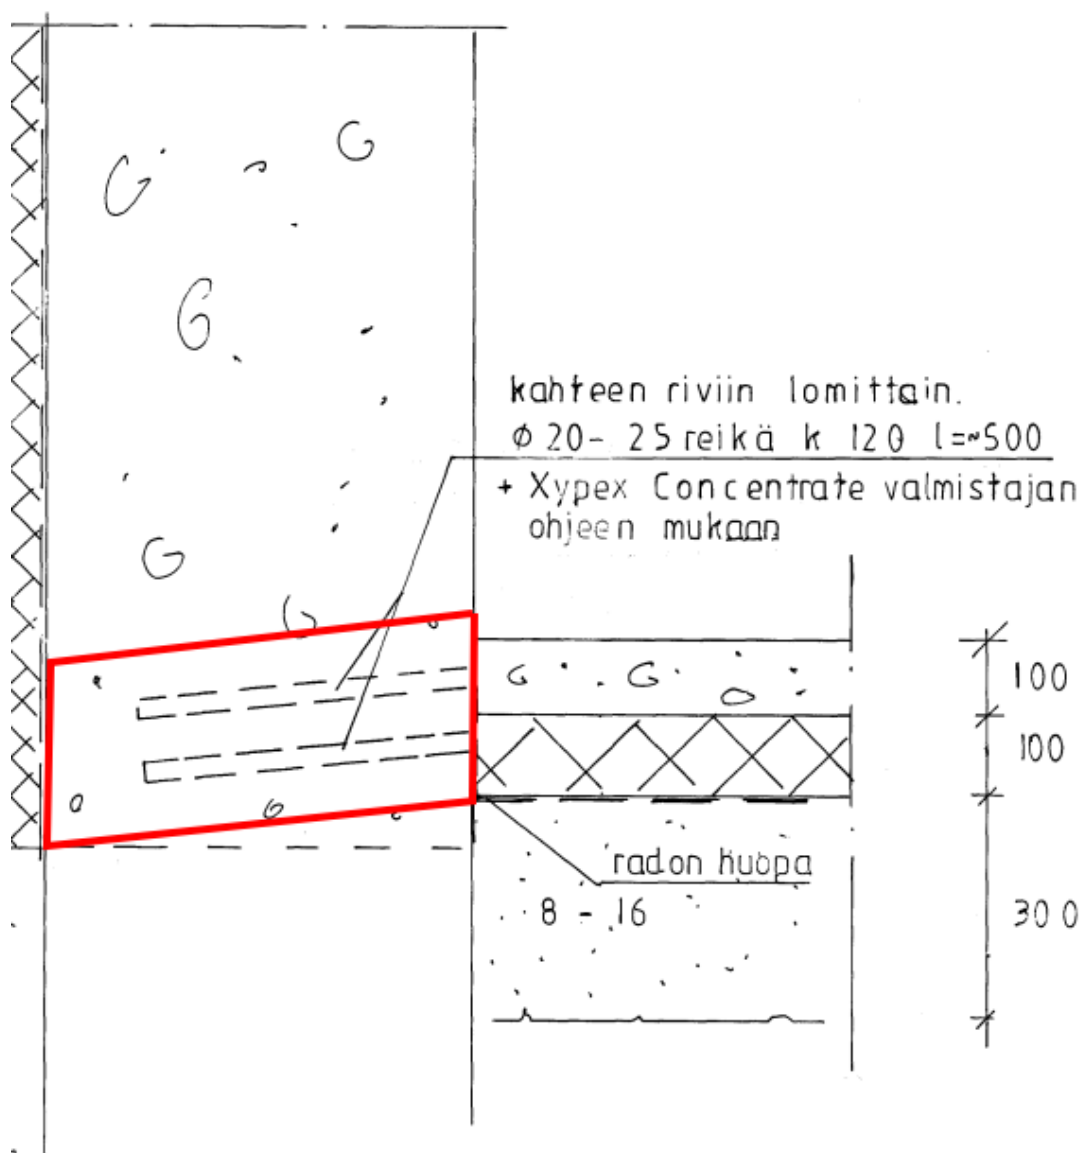
KUVA 7. Detalji sokkelin kapillaarikatkosta. (Lähteenmäki 2022)

Xypex Concentrate-tuotteen toiminta perustuu aineen kiteytymiseen sen ollessa veden kanssa kosketuksissa. Kiderakenteet täyttävät betonin kapillaariputkistot ja estävät näin veden kapillaarisen etenemisen betonissa (KUVA 6). Porakatko-menetyksessä toiminta perustuu seinän alareunaan vinoon porattuihin reikiin, joiden kautta Xypex Concentrate leviää betonirakenteeseen luoden teoriassa rakenteen levyisen ja pituisen kapillaarikatkotason, joka estää alhaalta päin kapillaarisesti nousevan veden kulkeutumisen (KUVA 7).

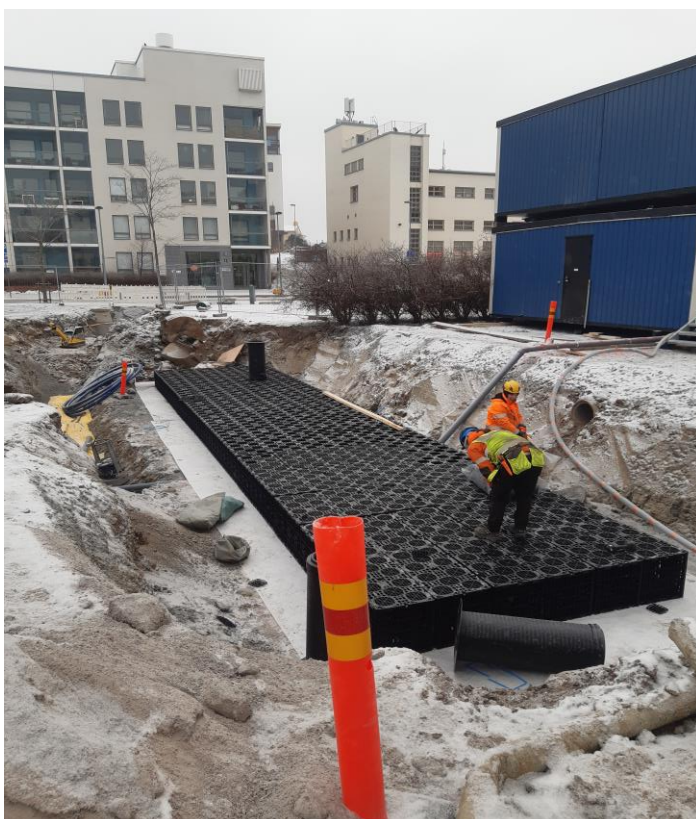
KUVA 8. Hulevesikasettien asennus.

Kaivuu- ja asennustyöt sadevesijärjestelmien parissa alkoivat tontilla marras-kuussa 2021. Ensinnäkin tehtiin tontin itäisen sivun sadevesi- ja hulevesijärjestelmät, jotta itäinen sivu saataisiin täytettyä mahdollisimman pian sen ollessa pääasiallinen reitti logistiikan kannalta, ja työmaakopit sijoittuvat sinne. Tontille asennettiin hulevesien viivytysjärjestelmäksi hulevesikasetteja (KUVA 8) 20 kuutiometriä.

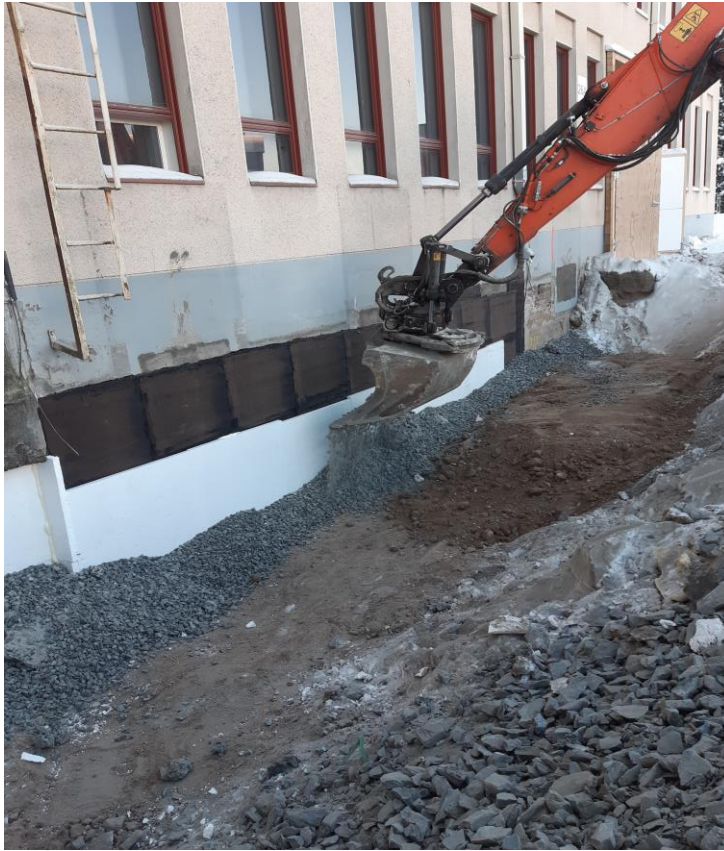
KUVA 9. Pohjoispuolen seinän vierustan täyttöä.

Hionnan jälkeen seinään siveltiin uusi bitumimassa maan alle jäävälle osuudelle, minkä päälle hitsattiin uudet bitumikermit. Kermien päälle liimattiin 50 mm routaeristelevyt, ja saumat ynnä muut raot tilkittiin polyuretaanivaahdolla (KUVA 9). Kellarin seinien eristysten jälkeen aloitettiin rakennuksen seinustojen täytöt pikaisesti (KUVA 9), sillä pohjoispuolen seinustalle oli tulossa rakennushissi parin viikon sisällä.

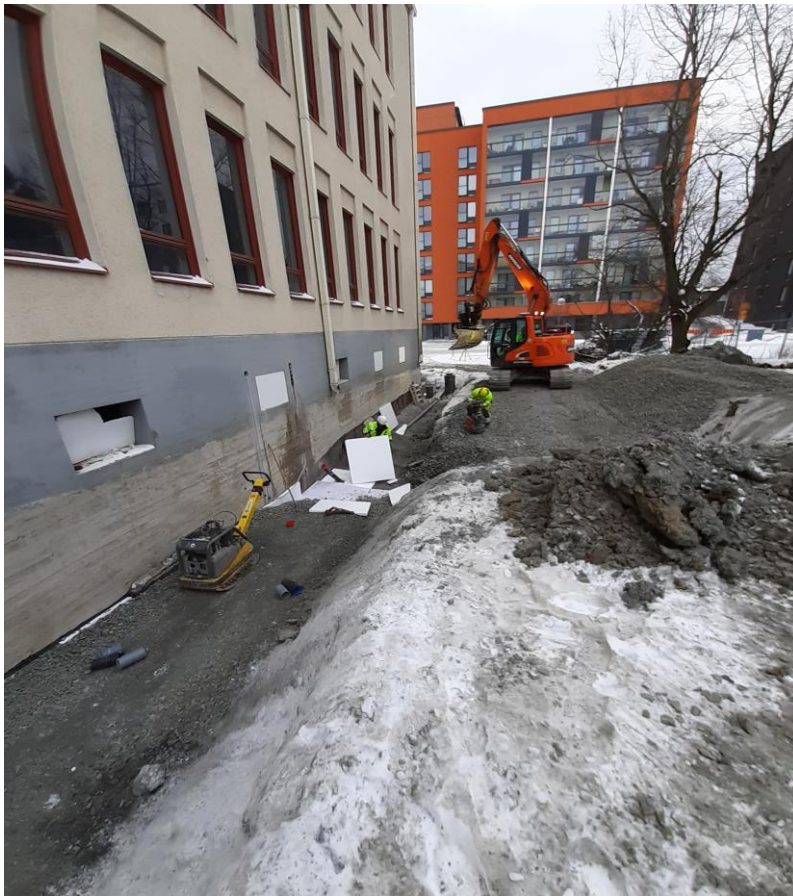
KUVA 11. Länsipuoliskon seinän vierustan kaivutyöt.

Seuraava kaivanto kaivettiin rakennuksen länsipuoliskolle (KUVA 11), mihin on suunniteltu tulevaisuudelle päiväkodin toinen sisäänkäynti ja suurennettuja ikkunoita. Länsipuoliskon maa-ainekset vaativat myös huomattavaa luiskausta, jotta niistä saadaan suunnitelmien mukaiset.

Työt aloitettiin seinustan putkiasennuksilla, ja vanhojen eristeiden poistolla hiomalla. Työt jatkuivat bitumi- ja routaeristyksillä, mitkä ulottuivat anturoiden

alapinnasta aina tulevan maanpinnan tasoon asti (KUVA 11). Eristystöiden jälkeä seinän vierusta täytettiin sepelillä ja tiivistettiin.

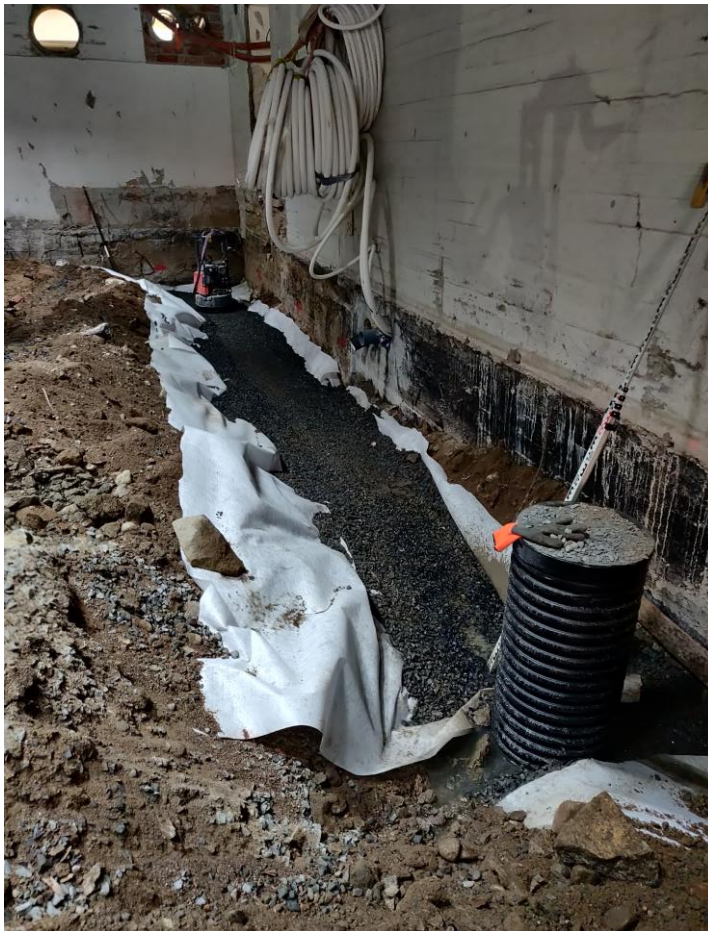
KUVA 14. Salaojaputkiston asennusta kellarikerrokseen.

Salaojityöt kellarikerroksessa aloitettiin tammi-helmikuun vaihteessa. Käytet-
tävä salaojaputki oli tuplaseinämäinen täysin rei'itetty 110/95 polyeteenistä val-
mistettu salaojaputki. Kuvassa 14 näkyy sepelin alle asennettu salaojaputki.

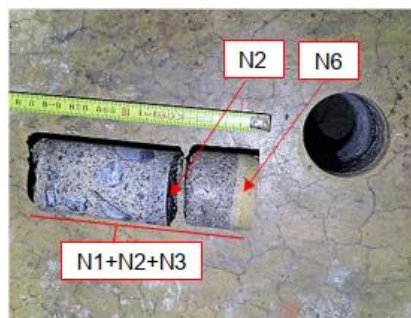
Vuonna 1942 valmistuneen osan varaston 014 alapohjarakenne on rakenneavauksen RA AP0.3 (ø 50 mm) perusteella ylhäältä alaspäin luetteluna seuraava:

- N1+N2+N3, öljyhiilivedyt (2. ja 4., betoni)
 N2, asbesti ja PAH (3., bitumi)
 N6, asbesti (1., magnesiassa + sahanpurubetoni)

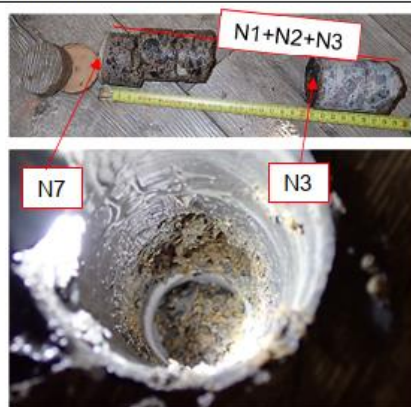
Vuonna 1961 valmistuneen osan 014 alapohjarakenne on rakenneavauksen RA AP0.4 (ø 50 mm) perusteella ylhäältä alaspäin luetteluna seuraava:

1. laminaatti
2. laminaatti
3. vinyylilaatta + vaalea liima
4. tasoite 3 mm
5. musta liima (alkuperäinen)
6. betoni 90 mm
7. sementtilastuvillalevy 100 mm
8. bitumisively
9. betoni 70 mm
10. hiekka

- N1+N2+N3, öljyhiilivedyt (6. ja 9., betoni)
 N3, asbesti ja PAH (8., bitumi)
 N7, asbesti (5., musta liima, sis. asbestia)

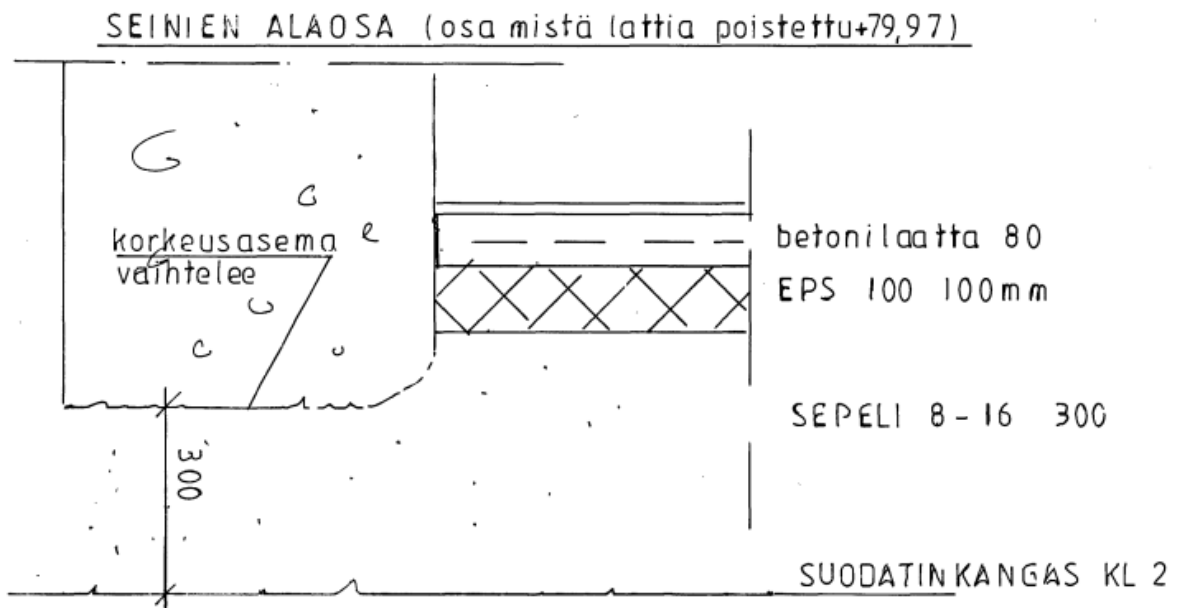
KUVA 16. Alapohjan rakennetyyppi. (Lähtenmäki 2022)

Korjausmenetelmäksi kellarikerroksen 1961 ja 1942 valmistuneiden osien osalta valittiin alapohjan purku, vanhojen maa-ainesten poisto niin syväälle, että saadaan riittävän syvä sepelitäyttö kapillaarikatkoksi, ja uuden alapohjan rakentaminen rakennesuunnitelmien mukaan. Rakennesuunnitelmissa (Lähteenmäki

2022) on esitetty alapohjan rakennetyyppi (KUVA 16) ja siinä sepelitäytön syvyydeksi on määritelty 300 mm.

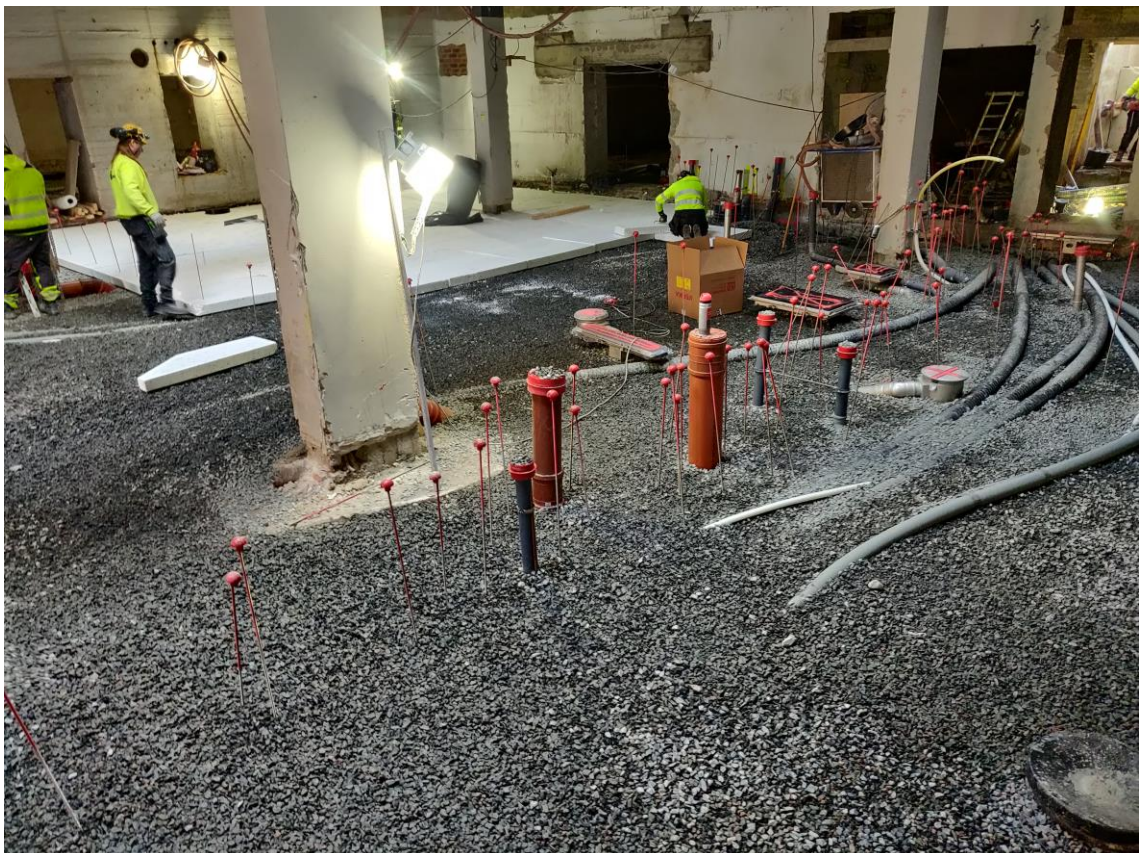
KUVA 17. Kellarikerroksen pohjatöitä 1961 valmistuneella rakennusosalla.

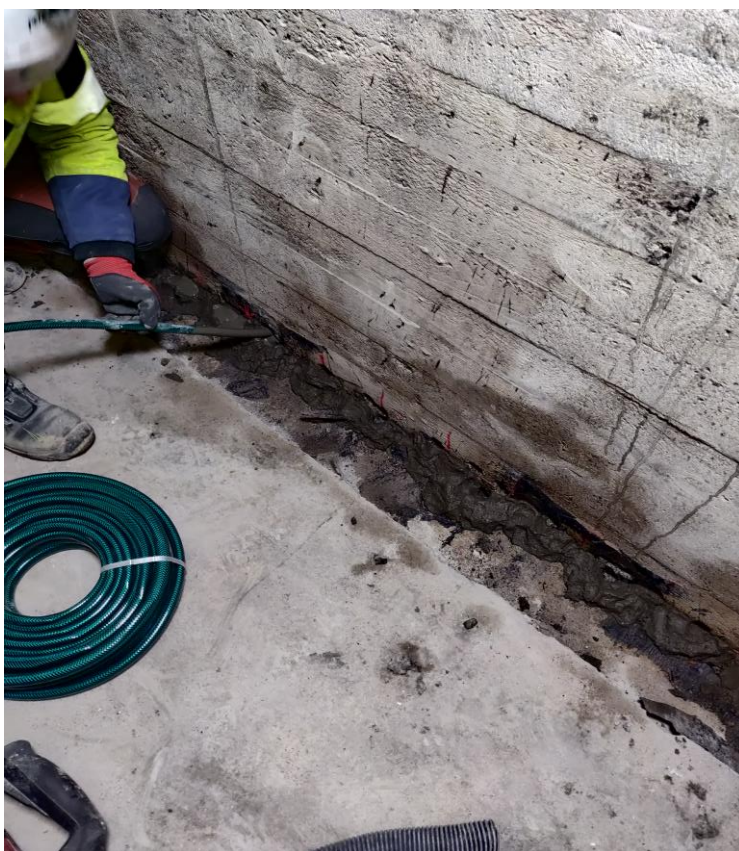
KUVA 21. Xypex Concentrate-tuotteen injektointi porakatkoihin.

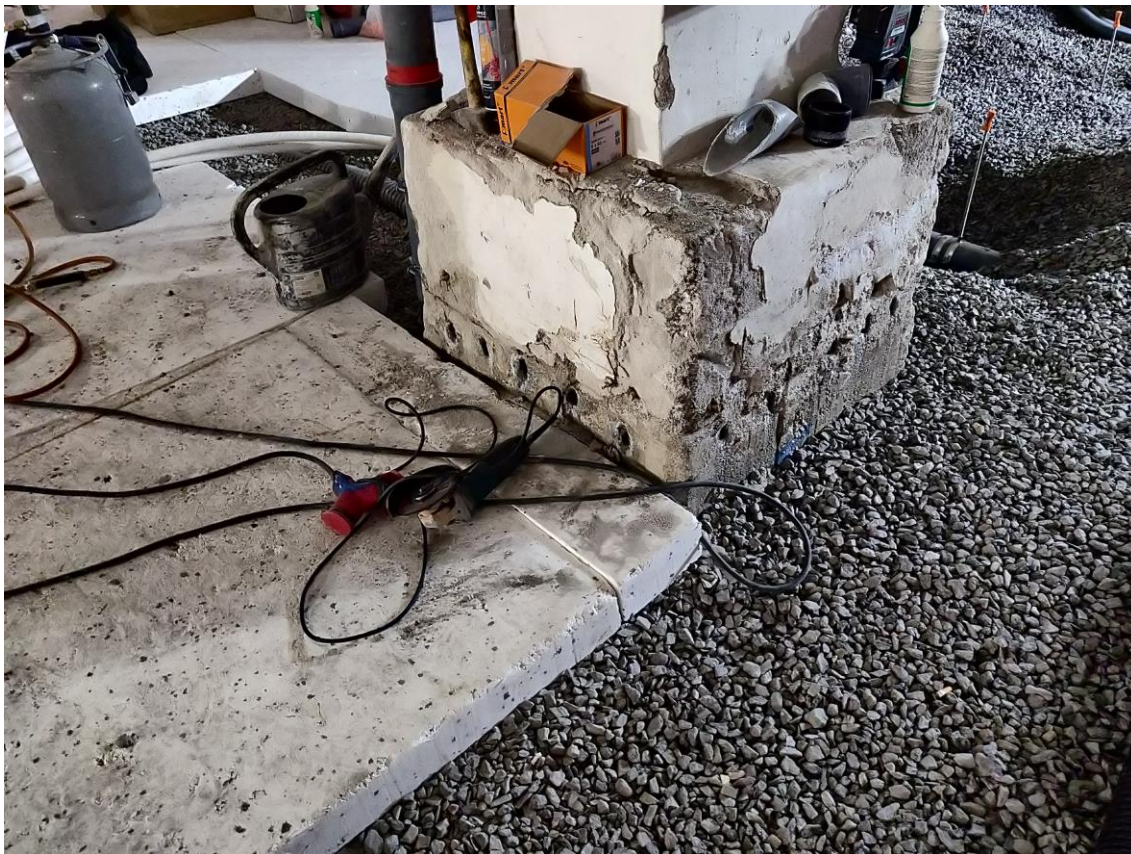
KUVA 22. Injektoidut kapillaarikatkot pilarin alapäässä kellarikerroksessa.

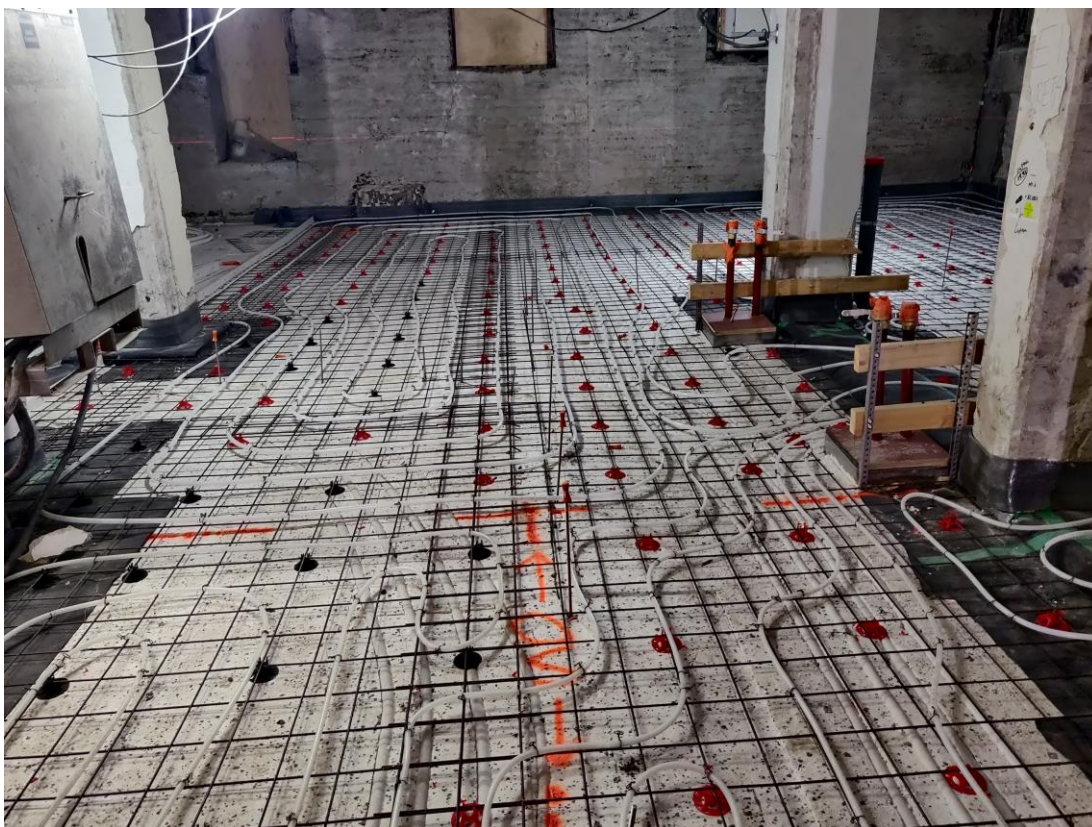
KUVA 23. Radonsuojaa pilarien ja läpivientien ympärillä.
