# PUUN KÄYTTÖ YKSITYISTEIDEN SILLOISSA

Repola Petri

Opinnäytetyö  
Luonnonvara-ala  
Luonnonvarojen älykäs johtaminen  
Insinööri YAMK

<b>Tekijä</b>	Petri Repola	<b>Vuosi</b>	2022
<b>Ohjaajat</b>	Jussi Soppela ja Timo Pisto		
<b>Toimeksiantaja</b>	Suomen metsäkeskus		
<b>Työn nimi</b>	Puun käyttö yksityisteiden silloissa		
<b>Sivu- ja liitemäärä</b>	67 + 1

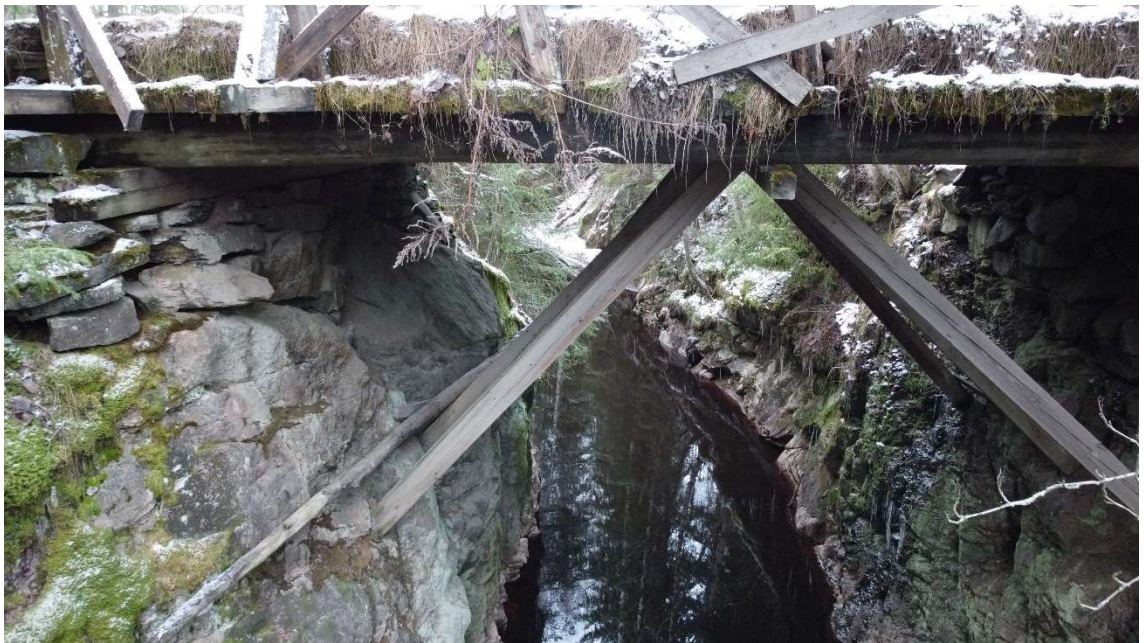
Puun suojaaminen on tärkeää rakenteen kestävyuden kannalta. Ilman suojaamista puu alkaa sinistyä ja lahota kuten kuvion kaksi sillassa on käynyt. Rakenne, jota ei ole suojattu, ei ole pitkäikäinen. (Luonnonvarakeskus 2016.) Puurakenne voidaan suojata joko rakenteilla tai suojaamalla puuaines esimerkiksi kyllästämällä. (Luonnonvarakeskus 2016).

Kuvio 2. Huonokuntoinen puusilta

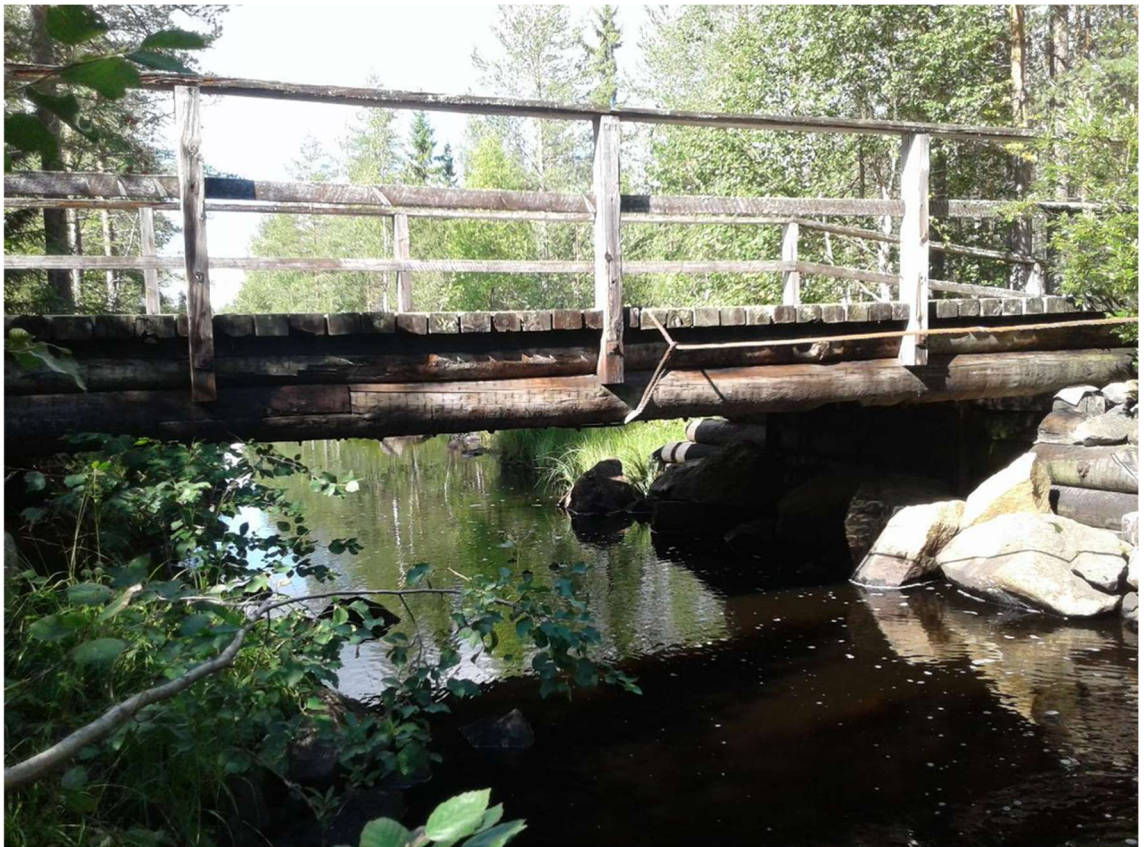
Kommaniemen puupalkkisilta ei ole suoraan mallinnettu kummastakaan tyyppi-silta mallista. Todennäköisesti sillalle ei ole koskaan tehty suunnitelmaa. Eli kantavuus on ollut jo uutena matala. Sillan puiset kansi- ja kaiderakenteet ovat kuvien ja kartoitustietojen perusteella lahoja. Puisen maaturakenteen osat ovat myös lahoja eikä rakenne ole tyyppisuunnitelmien mukainen (Kuvio 12).

Kuvio 12. Puupalkkisilta, Kommaniemen yksityistie (Metsäkeskus 2020)

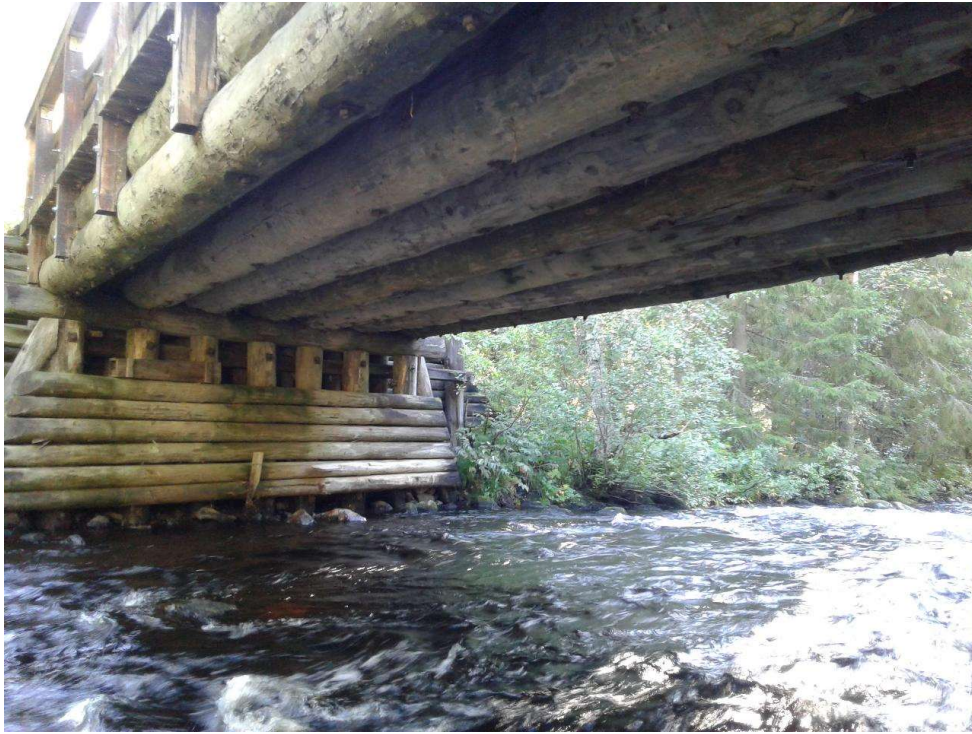
vaiheessa. Tämän siltatyypin kantavuus on ollut uutena luokkaa 30–40 tonnia, kantavuus on esitetty kuviossa 15. Sillan maatumkirakenne on todettu kuntokartoituksessa hyväkuntoiseksi ja kuvista tehdyt havainnot tukevat tätä tietoa.

Kuvio 13. Puupalkkisilta, Terva-ahon yksityistie (Metsäkeskus 2020)

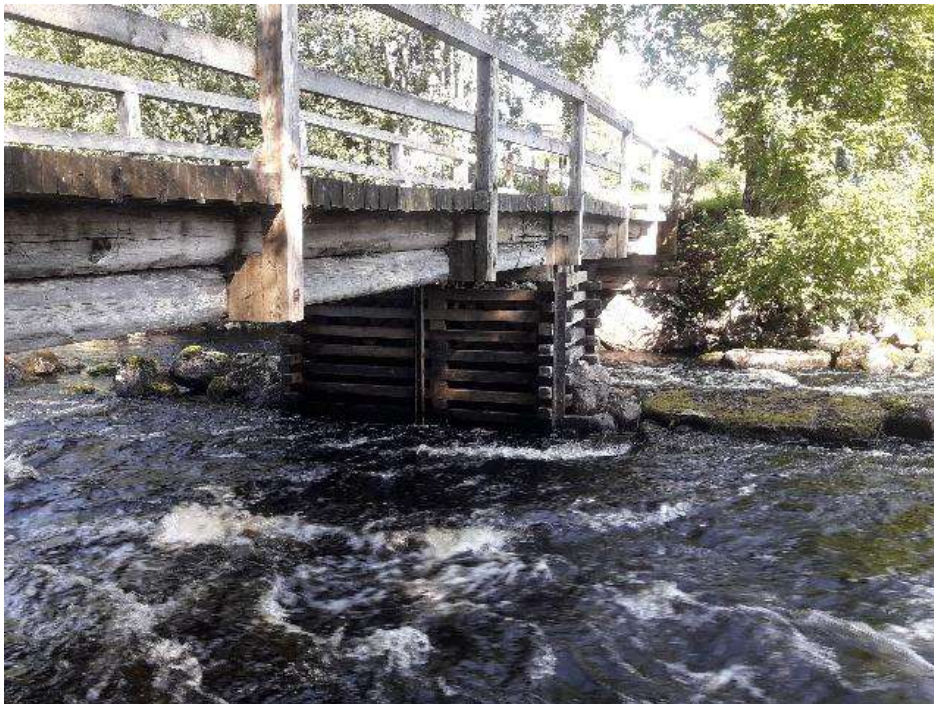
Kaarneen yksityistien sillassa on puinen kansi- ja kaiderakenne. Pääkannattajina toimivat puiset palkit. Lisäksi uoman puolella välissä on hirsiarkkurakenne välitukena. Kuviossa 18 on havaittavissa laajoja lahovaurioita ja taipumaa pääkannattajissa. Sillan korjaaminen tai rakenteiden hyväksi käyttäminen korjaamisessa ei ole kannattavaa tai mahdollista niiden huonon kunnon takia.

Kuvio 18. Puupalkkisilta, Kaarneen yksityistie (Metsäkeskus 2020)

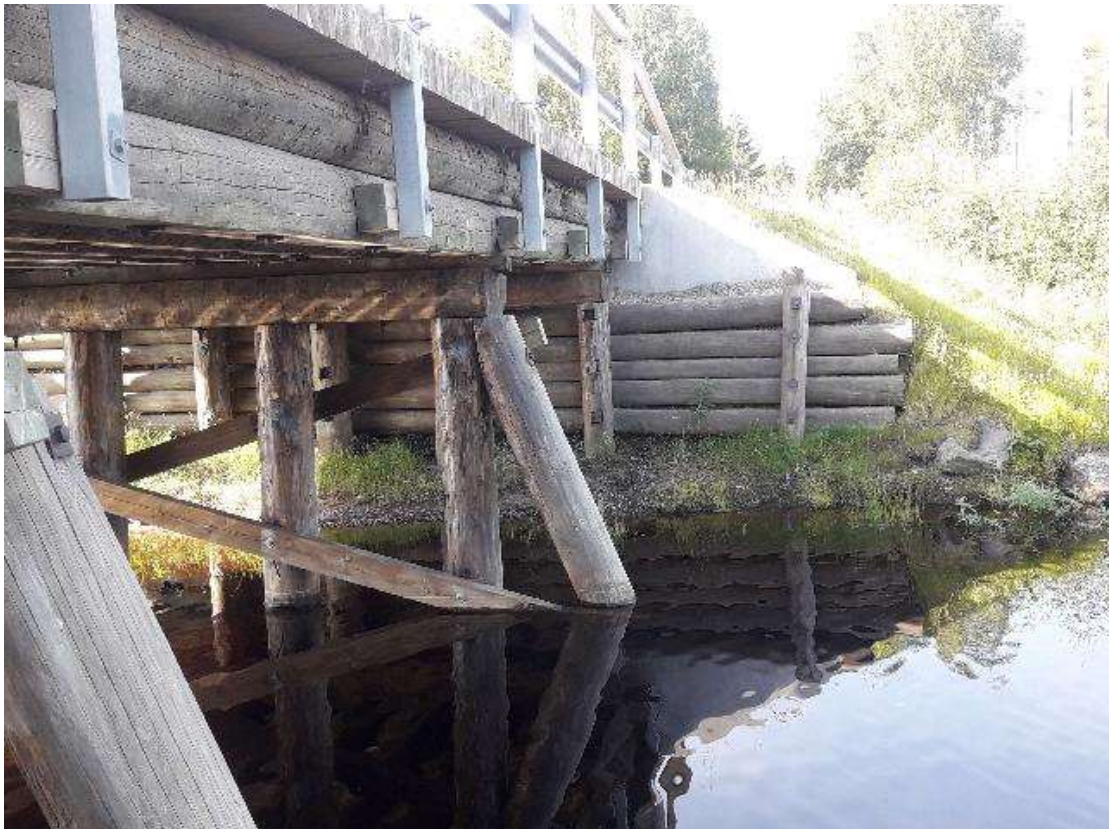
Seilosen yksityistien silta (Kuvio 19) on rakenteeltaan puinen palkkisilta. Siltaa on korjattu muutaman vuoden sisällä. Tarkempaa ajankohtaa ei ole tiedossa. Siltaan on vaihdettu kansilankutus ja sillan kaiteet on myös uusittu. Sillan maa- ja välituki rakenteet ovat kuntokartoitustietojen ja kuvien perusteella hyväkuntoisia. Maatuissa on käytetty osittain betonista valmistettua maanpaineseinä rakennetta, mutta paalutukset on tehty kyllästetystä puusta. Silta ei kuitenkaan täytä nykyisiä suunnittelumääräyksiä ja sillalla onkin asetettu 60 tonnin painorajoitus.

Kuvio 19. Puupalkkisilta, Seilosen yksityistie (Metsäkeskus 2020)

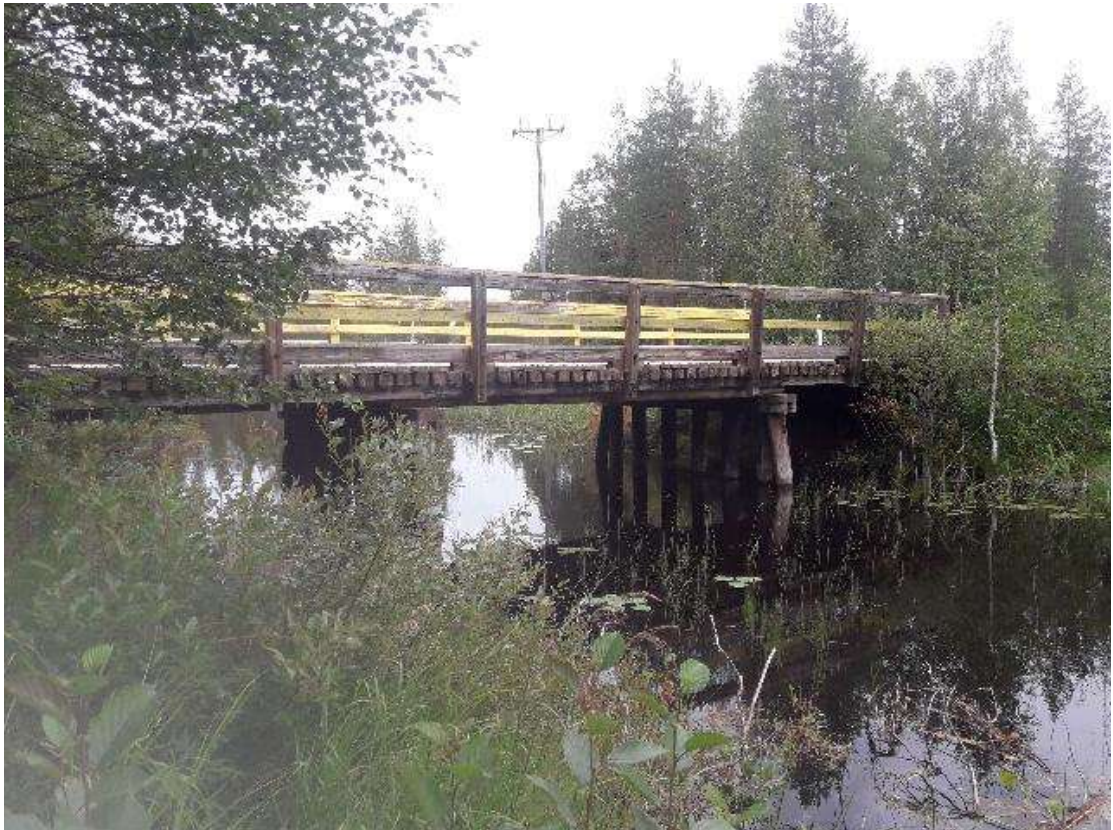
Saarelantien silta (Kuvio 20) on puinen palkkisilta (Kuvio 21), jossa on puusta rakennetut puupaaluperusteiset maatuet ja kaksi puista välitukea. Sillan kansirakenteessa on aluspuina parrut ja kulutuskerroksena ruodelauditus. Sillan kaikissa rakenteissa on havaittavissa vakavia lahovaurioita, ja sillan osittainenkaan jatkokäyttö ei ole mahdollista. Silta on tullut käyttöikänsä päähän.

Kuvio 20. Puinen palkkisilta, Saarelantien tiekunta (Metsäkeskus 2020)

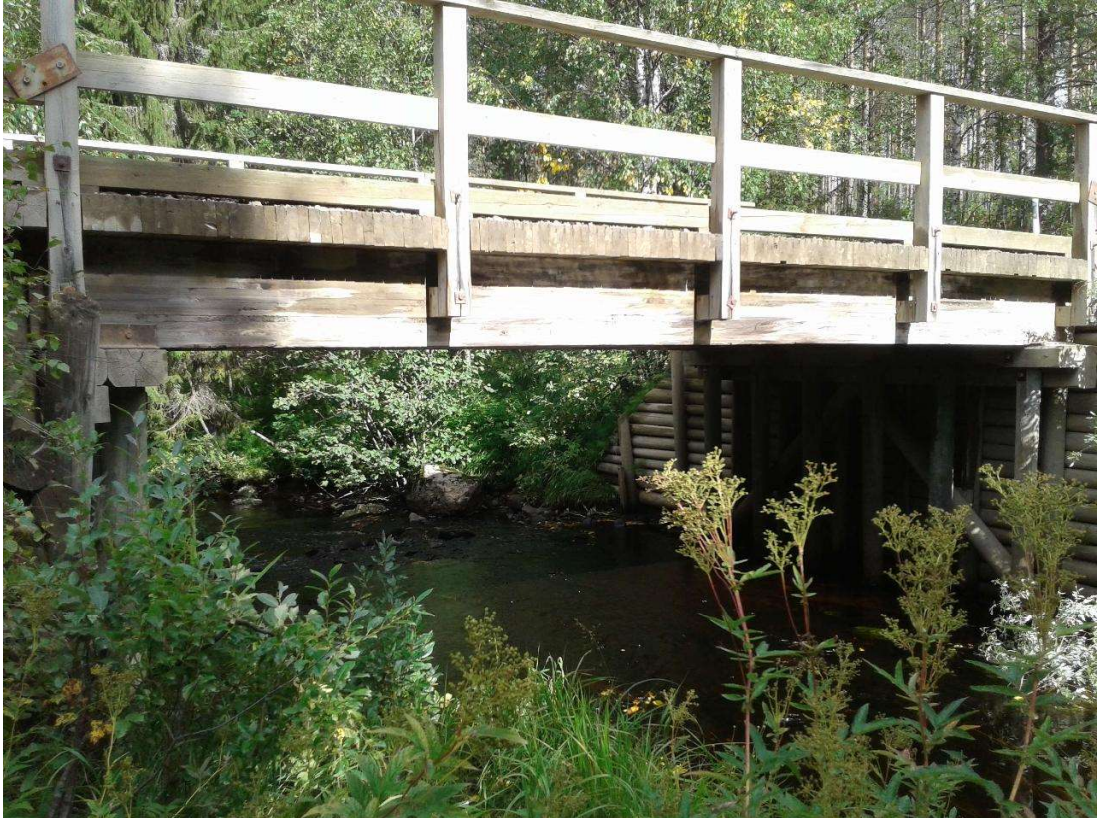
Luokkipuron yksityistien sillan (Kuvio 22) pääkannattajina toimivat liimapuiset pal-  
kit. Kansirakenteena on syrjälankku. Sillankaiteet on rakennettu parrusta. Maa-  
tuet ja pääkannattajat oli arvioitu kuntokartoituksessa kuntoluokkaan kaksi.

Kuvio 22. Liimapuinen palkkisilta, Luokkipuronyksityistie (Metsäkeskus 2020)

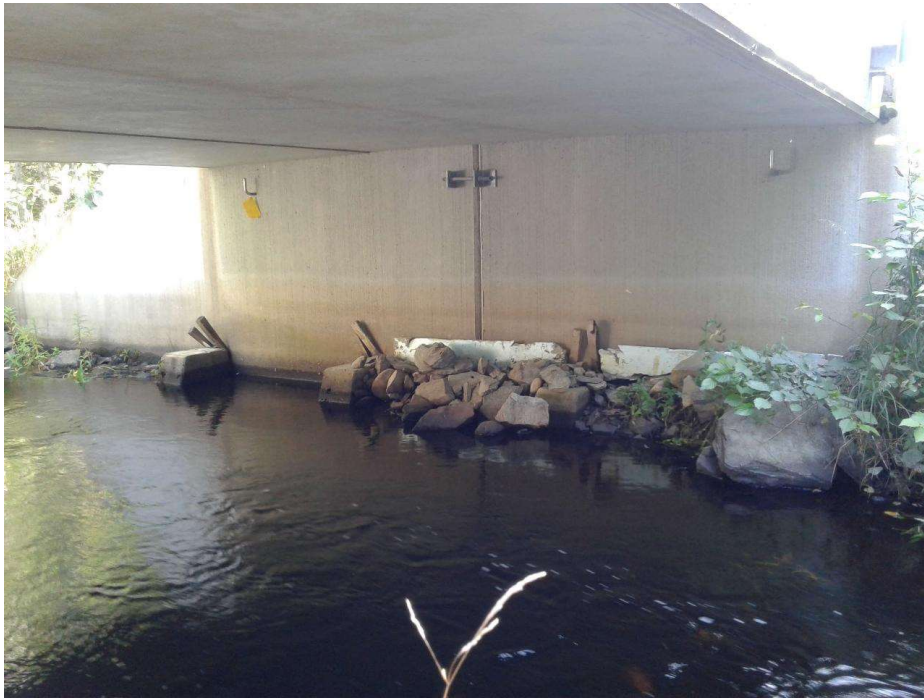
Kuvio 38. Puutteellinen uomanpuolen täyttö (Metsäkeskus 2020).

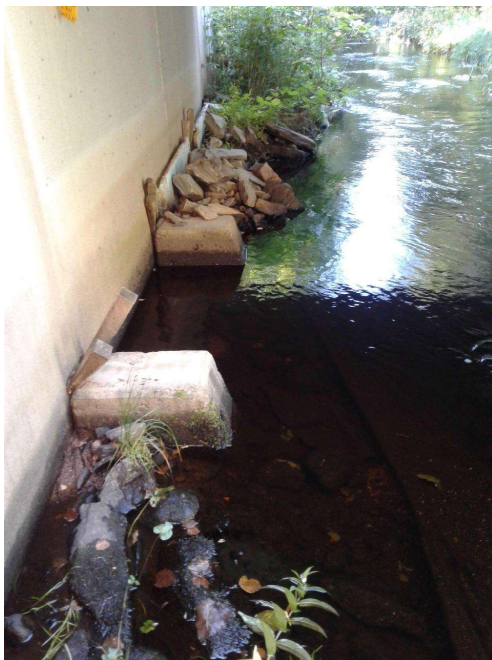
Kuvio 39. Puutteellinen uomanpuolen täyttö (Metsäkeskus 2020).

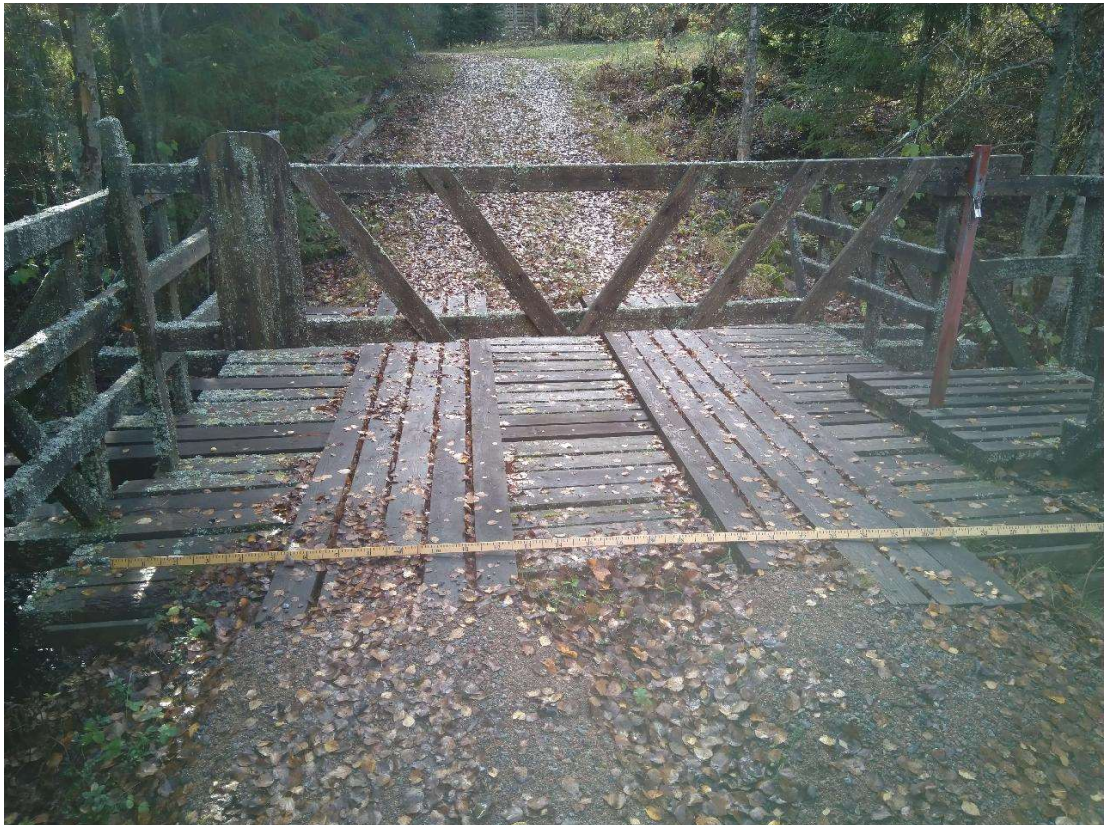
puuttuivat. Sillankaiteissa oli myös havaittu puutteita. Puutteiksi oli kirjattu kaiteiden lahovaurioita (Kuviot 40 ja 41), liian matalia kaiteita tai lyhyitä kaiteita.

Kuvio 40. Kaiteiden ja kannen lahovaurioita. (Metsäkeskus 2020).

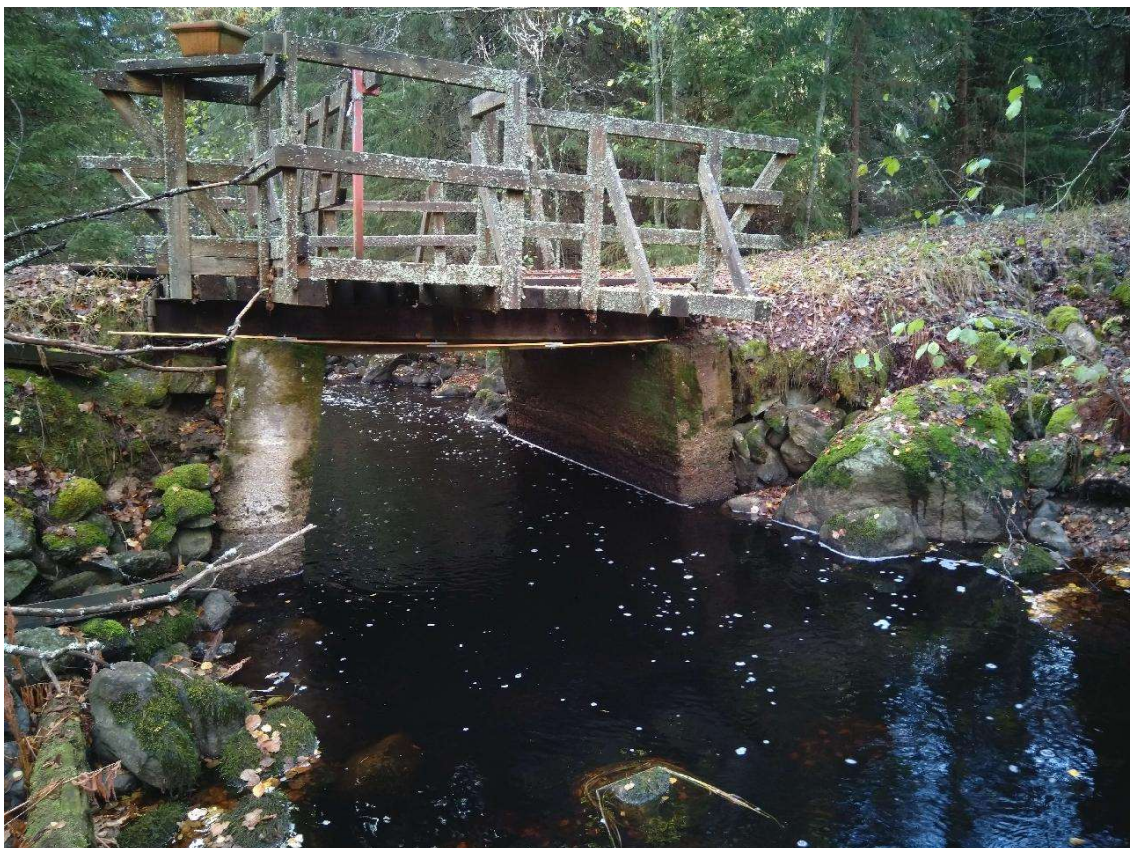
Kuvio 41. Kaiteiden ja kannen lahovaurioita (Metsäkeskus 2020)

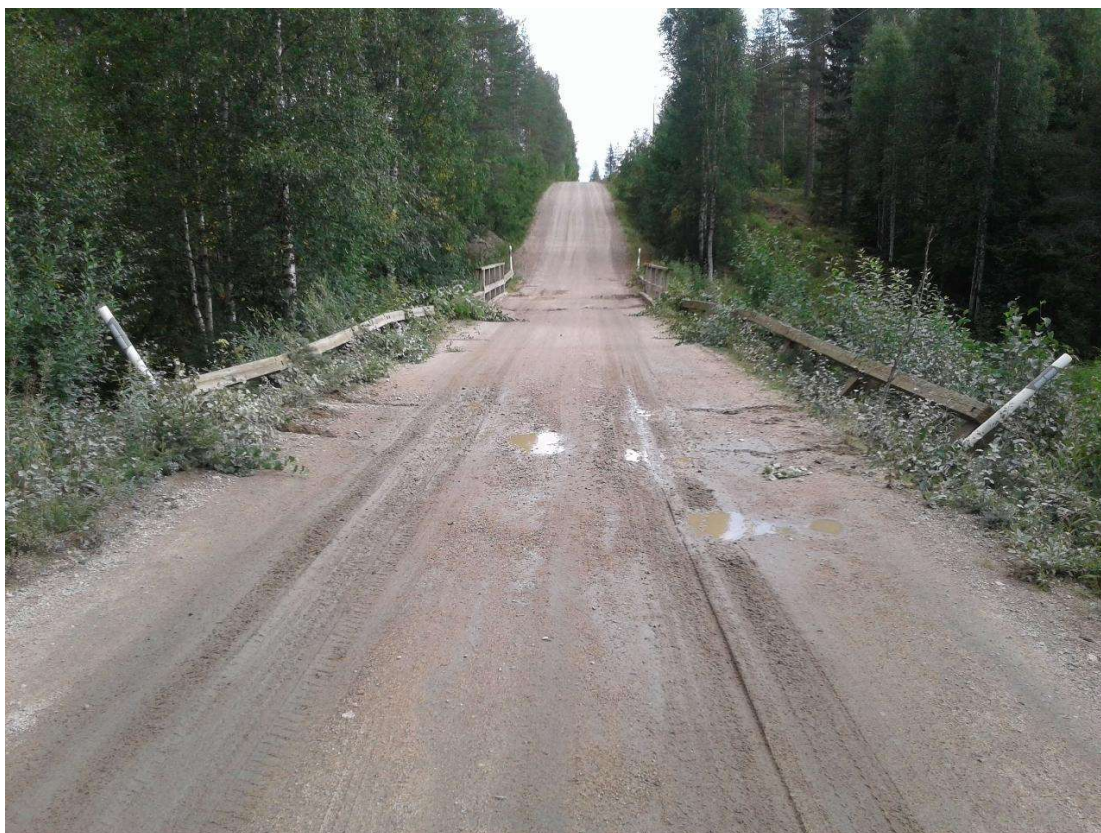
Kuntoluokan kolme (Uusittava/ korjattava 5–10 vuotta) silloilla oli lähes kaikilla maininta painorajoituksesta tai sen puuttumisesta. Tämän luokan kirjallisissa havainnoissa oli jo havaittavissa useita vaaraa aiheuttavia vikoja kuten kannen ja maatukien lahovaurioita, kaiteiden lahovaurioita (Kuvio 42) sekä muita aiemmin mainittuja vaurioita.

Kuvio 42. Kaiteiden lahovaurio (Metsäkeskus 2020)

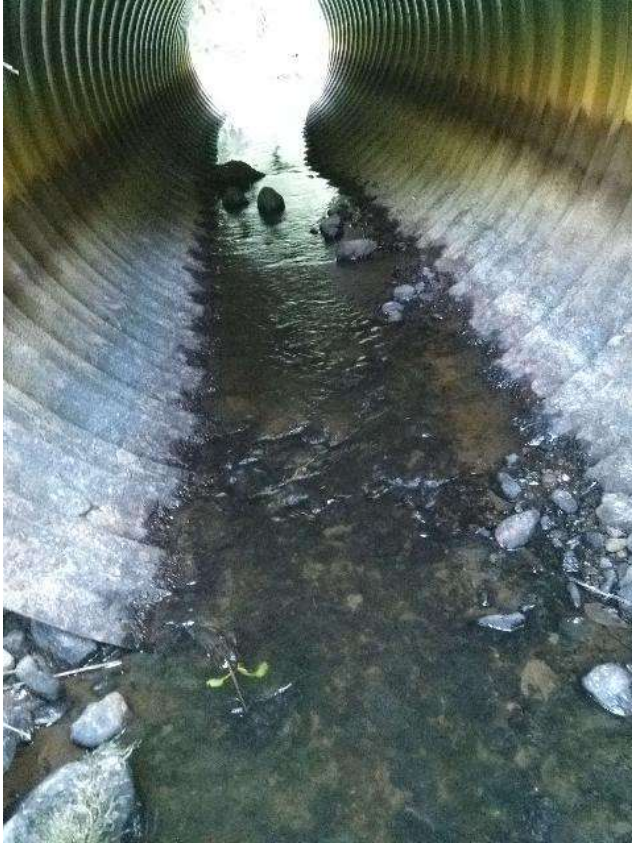
Kuvio 43. Ajoittainen vaelluseste (Metsäkeskus 2020).

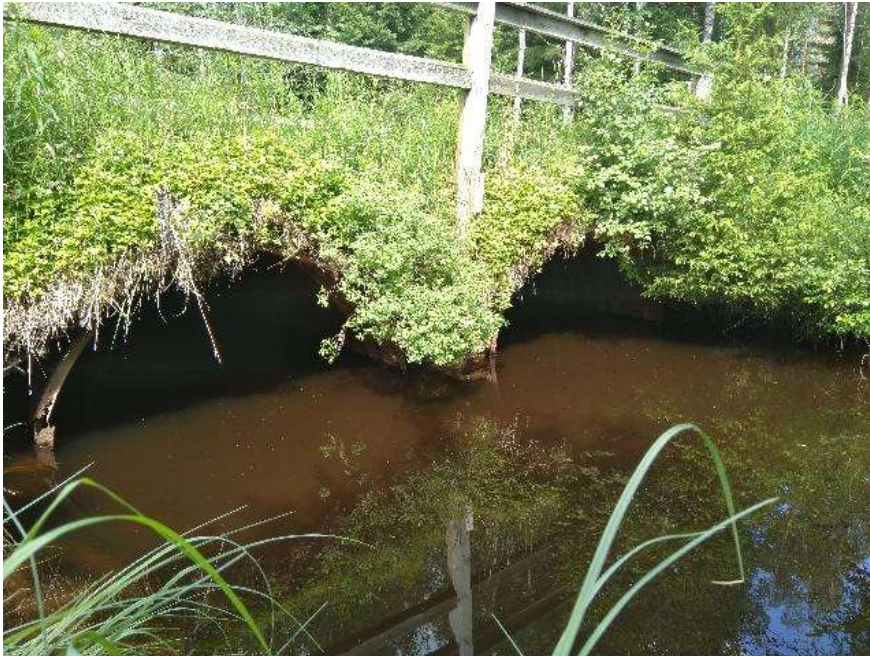
Kuvio 44. Ei vaellus estettä. (Metsäkeskus 2020)

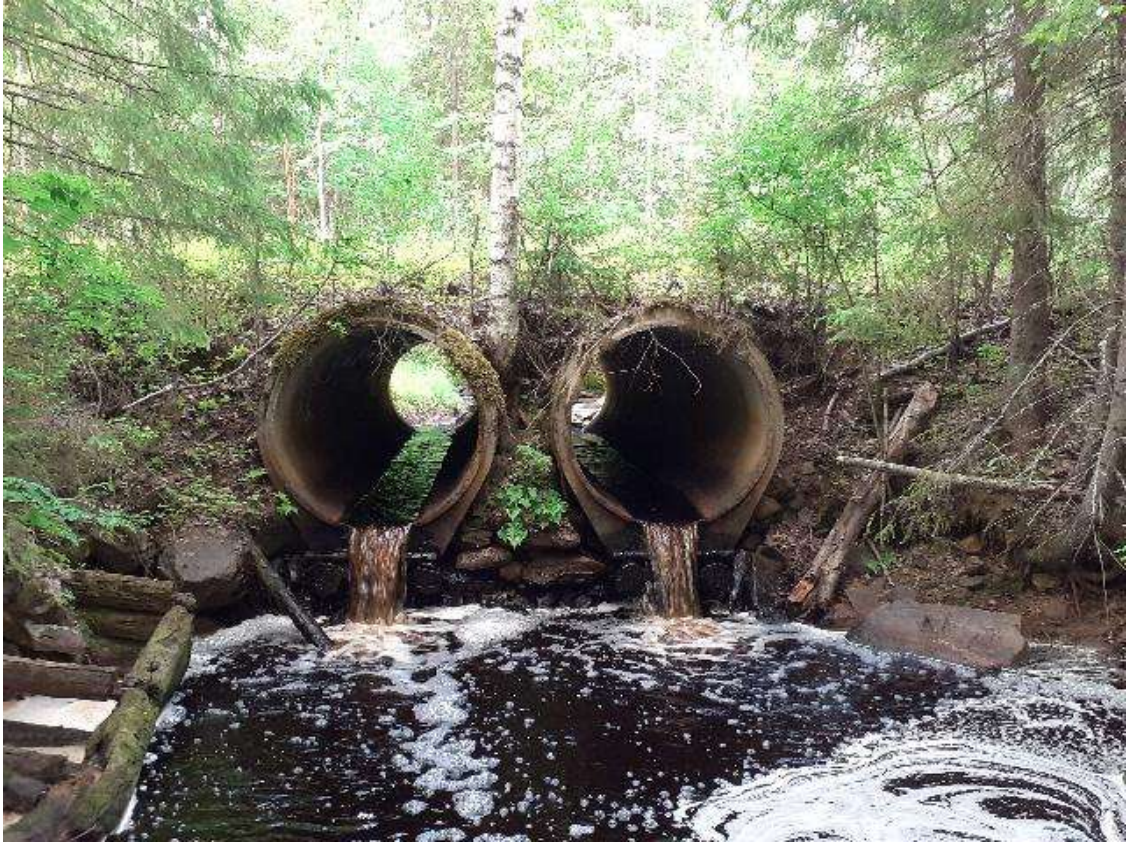
Kuvio 45. Täydellinen vaelluseste. (Metsäkeskus 2020)

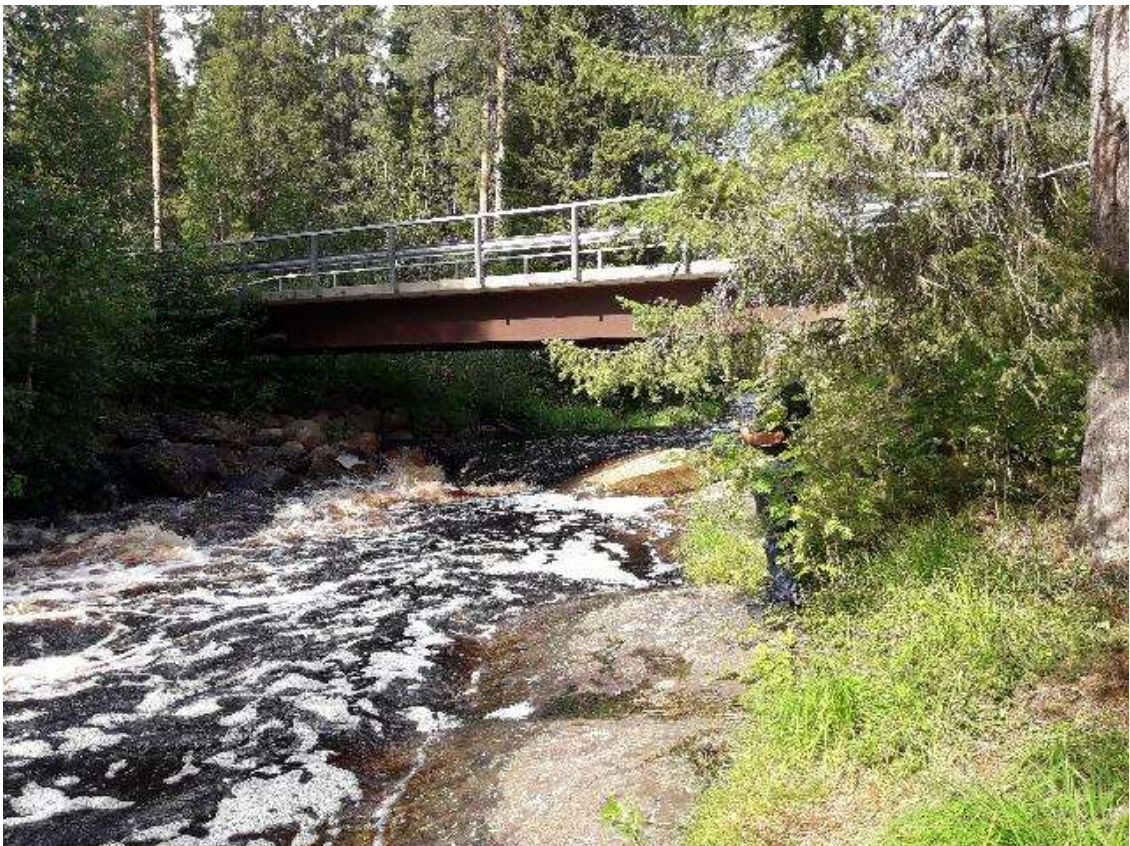
Kuvio 46. Varsinainen silta, ei vaellusestettä. (Metsäkeskus 2020)

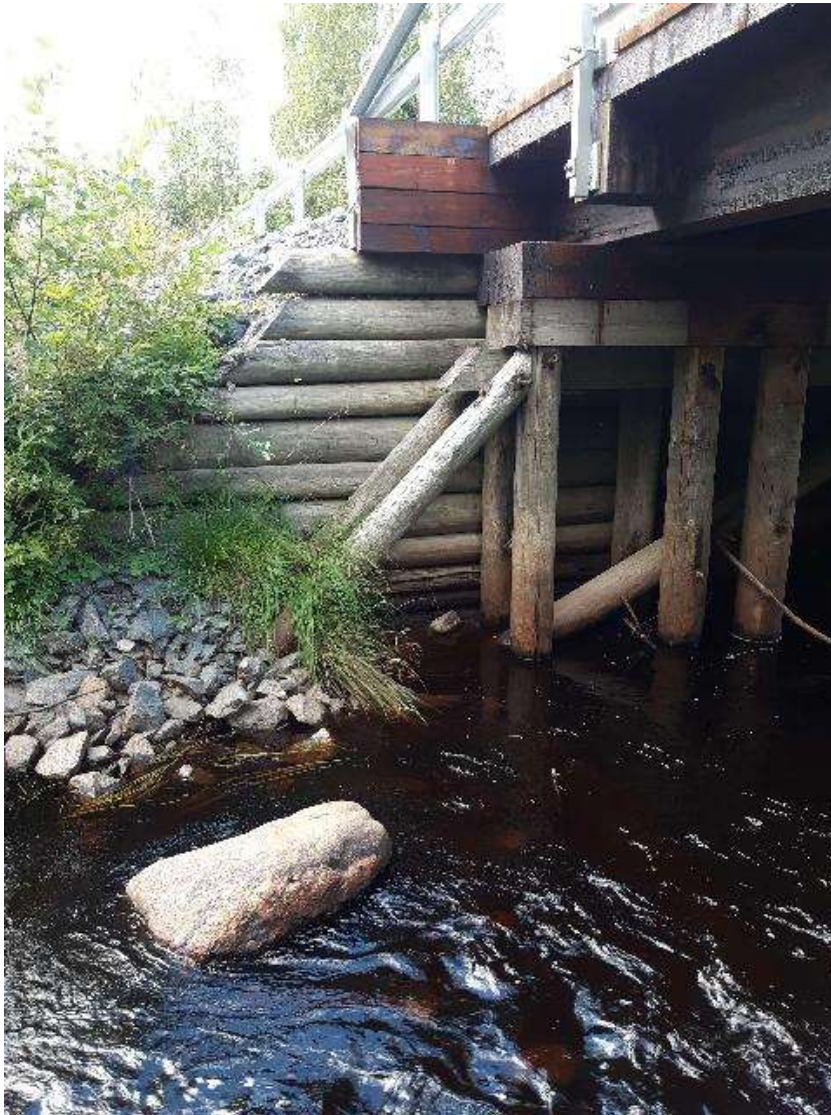
Kuvio 52. Hyväkuntoinen maatukirakenne, luokka 1 (Metsäkeskus 2020)

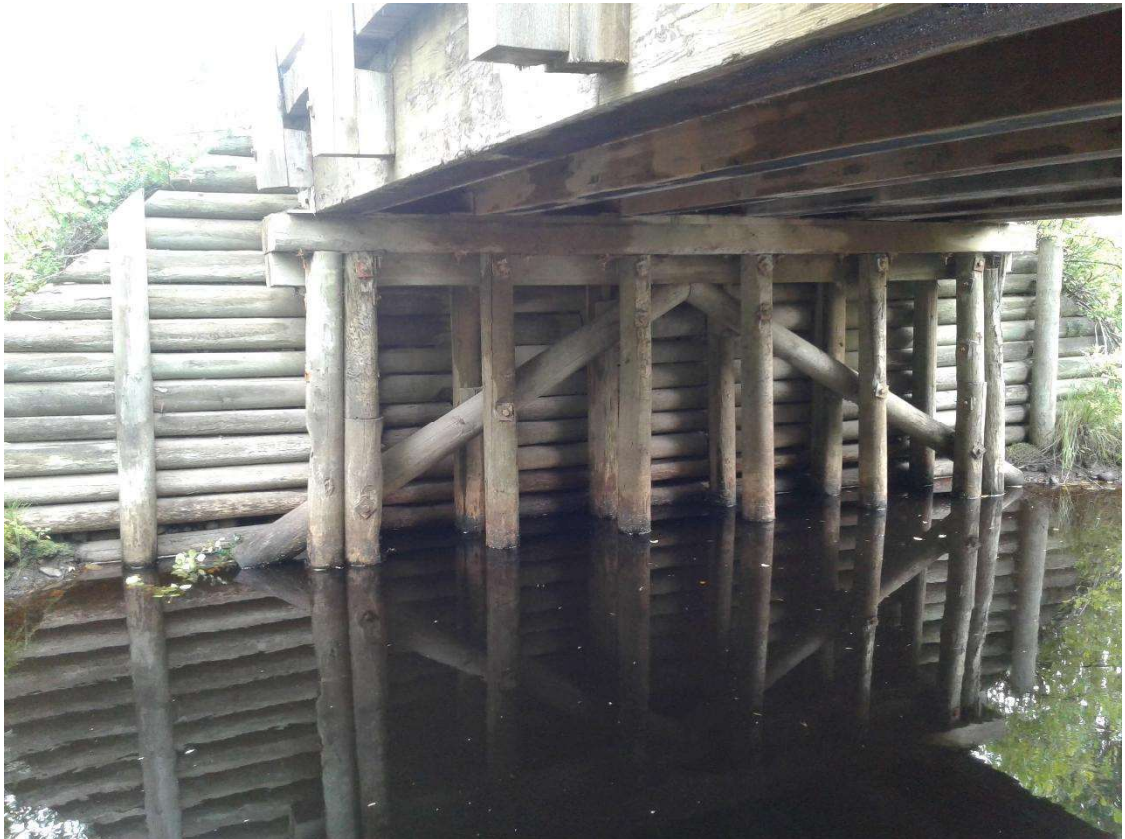
Kuvio 53. Luokka 2, korjaustarve otettava seurantaan. (Metsäkeskus 2020)

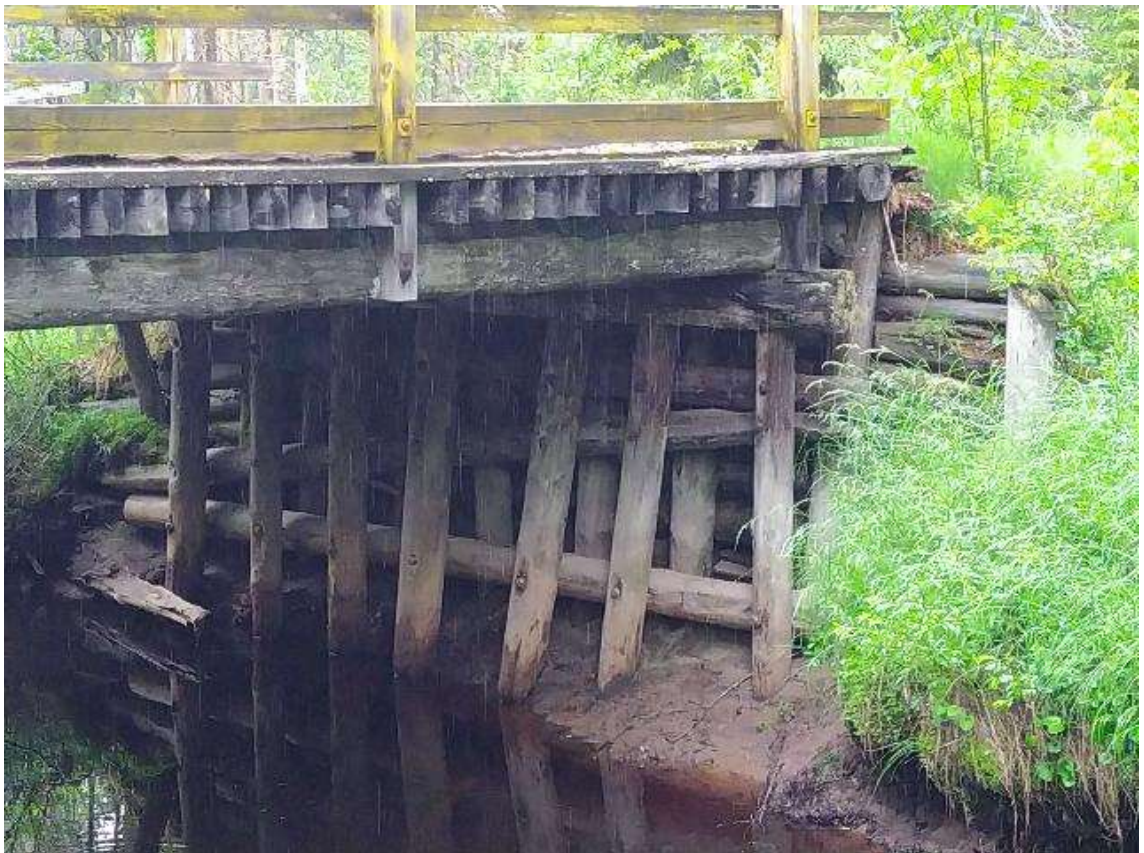
Kuvio 54. Luokka 3, uusittava/korjattava 5–10 vuotta. (Metsäkeskus 2020)

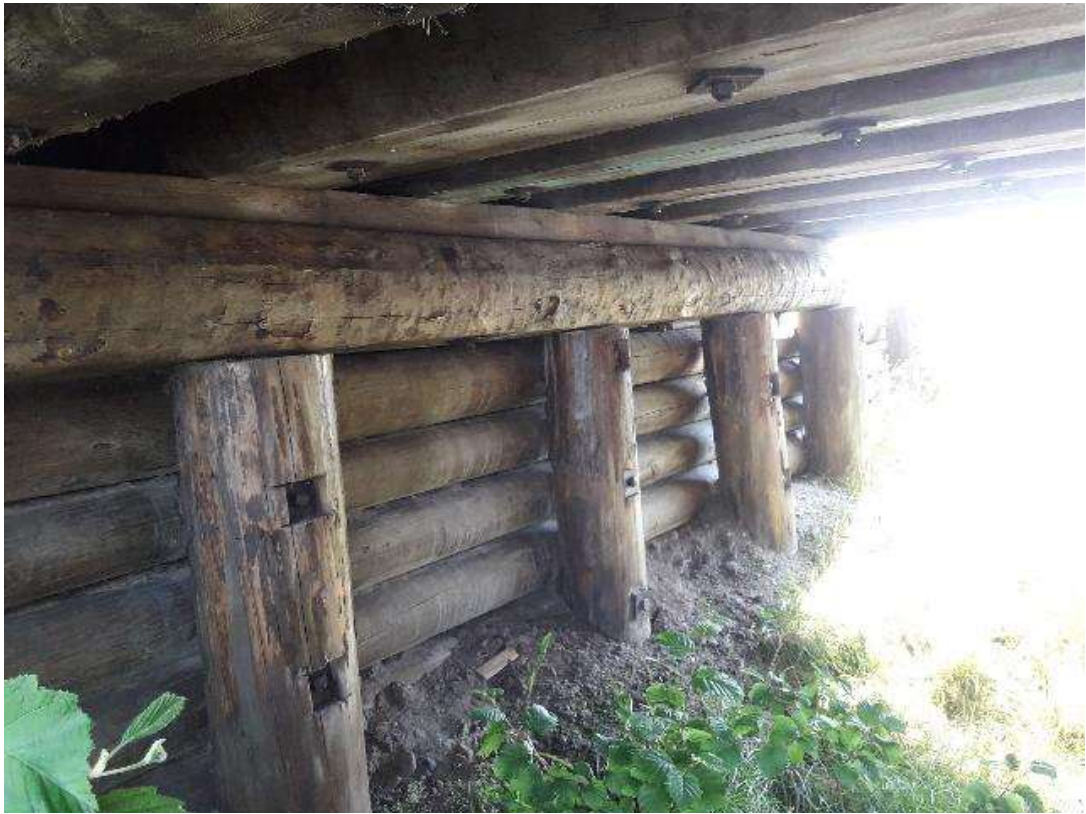
Kuvio 56. Luokka 1, Puinen maatumkirakenne, ei korjaustarvetta (Metsäkeskus 2020)

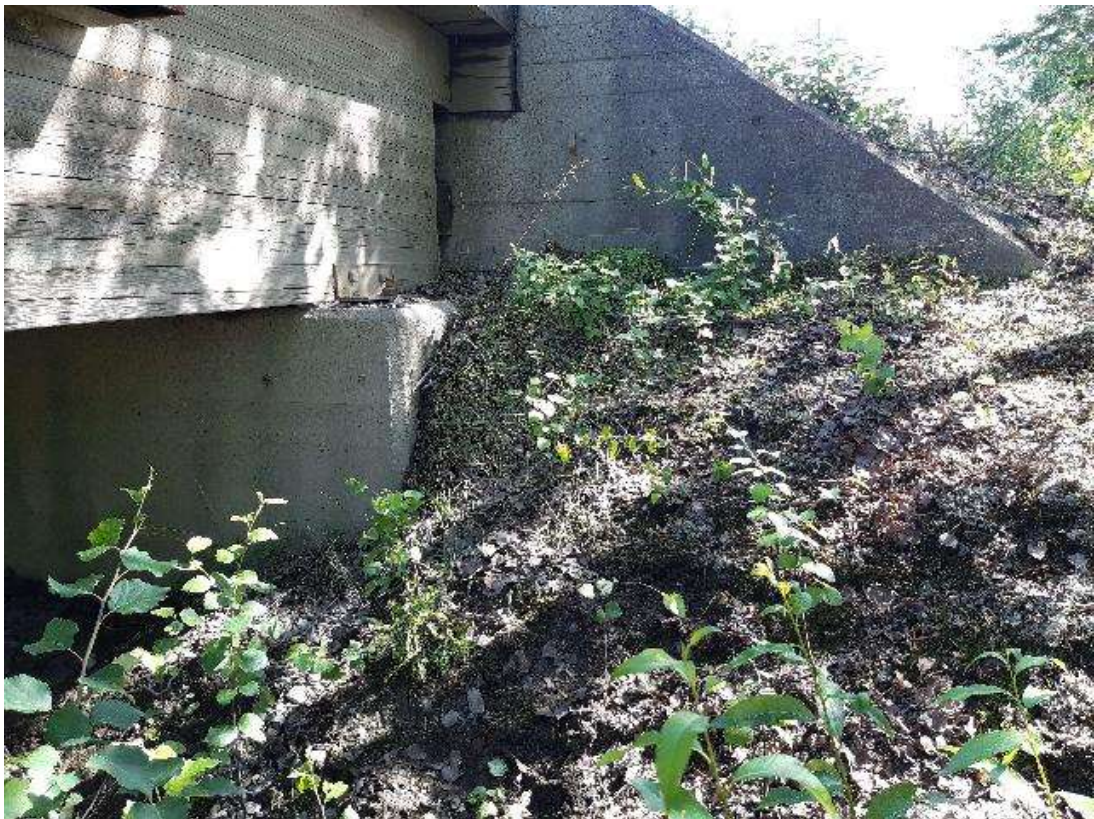
Kuvio 57. Luokka 1, Betoninen maatumkirakenne (Metsäkeskus 2020)

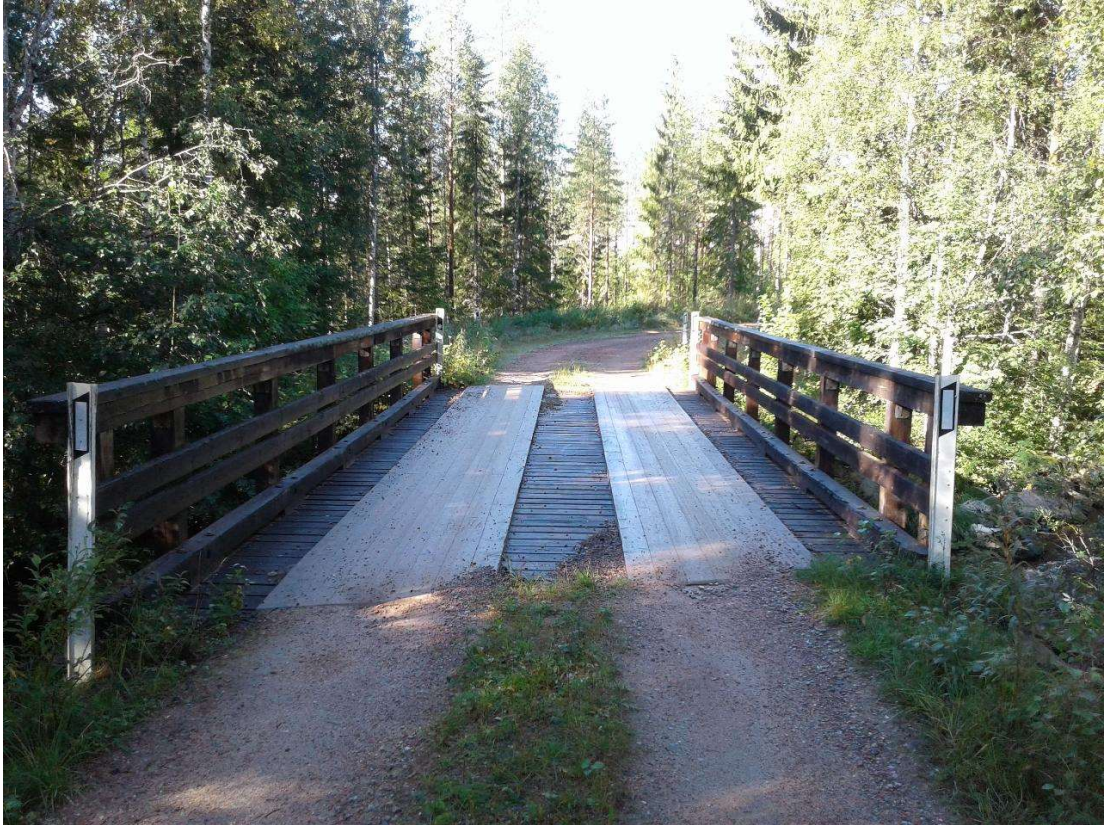
Kuvio 59. Luokka 1. Ei korjaustarvetta (Metsäkeskus 2020)

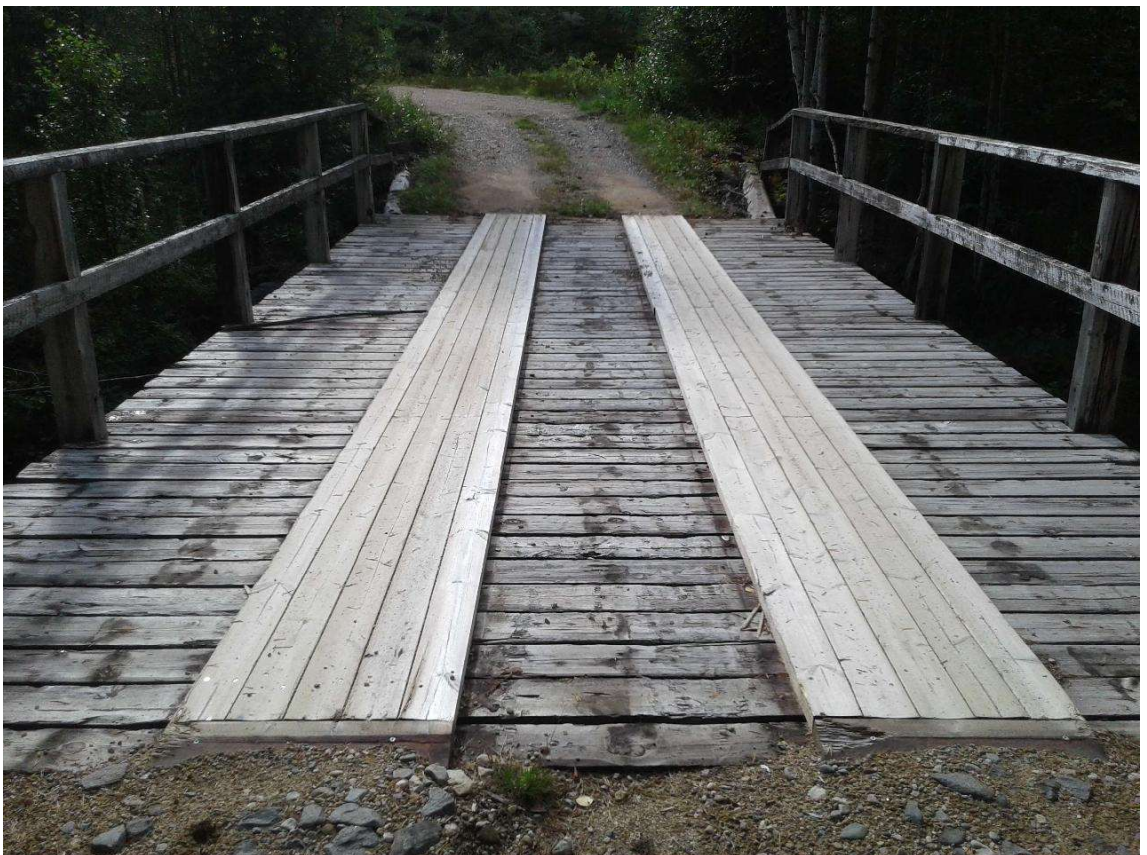
Kuvio 60. Luokka 2. Korjaustarve otettava seurantaan (Metsäkeskus 2020)

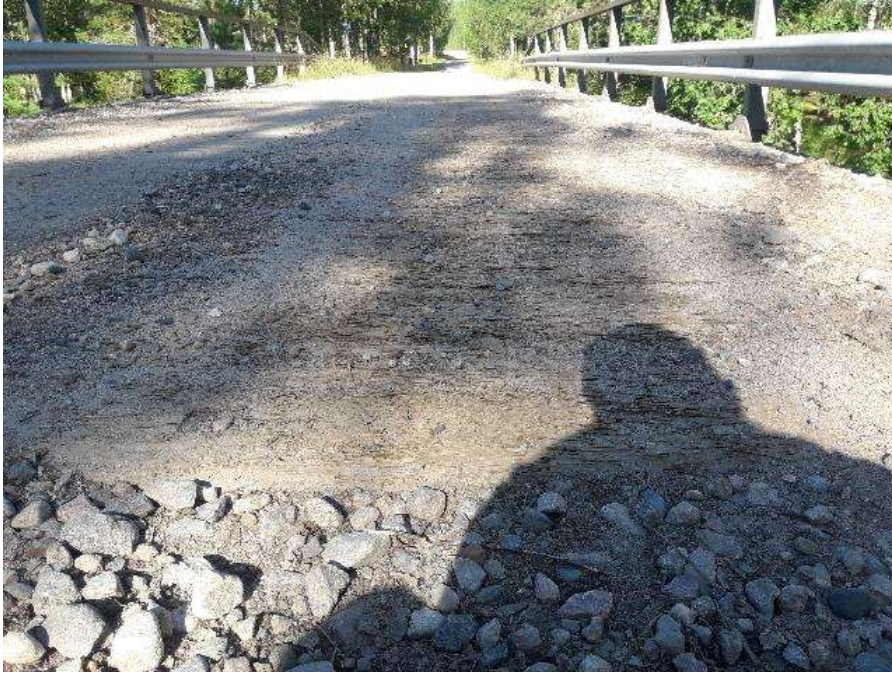
Kuvio 61. Luokka 3. Korjattava/ uusittava 5–10 vuotta. (Metsäkeskus 2020) ,

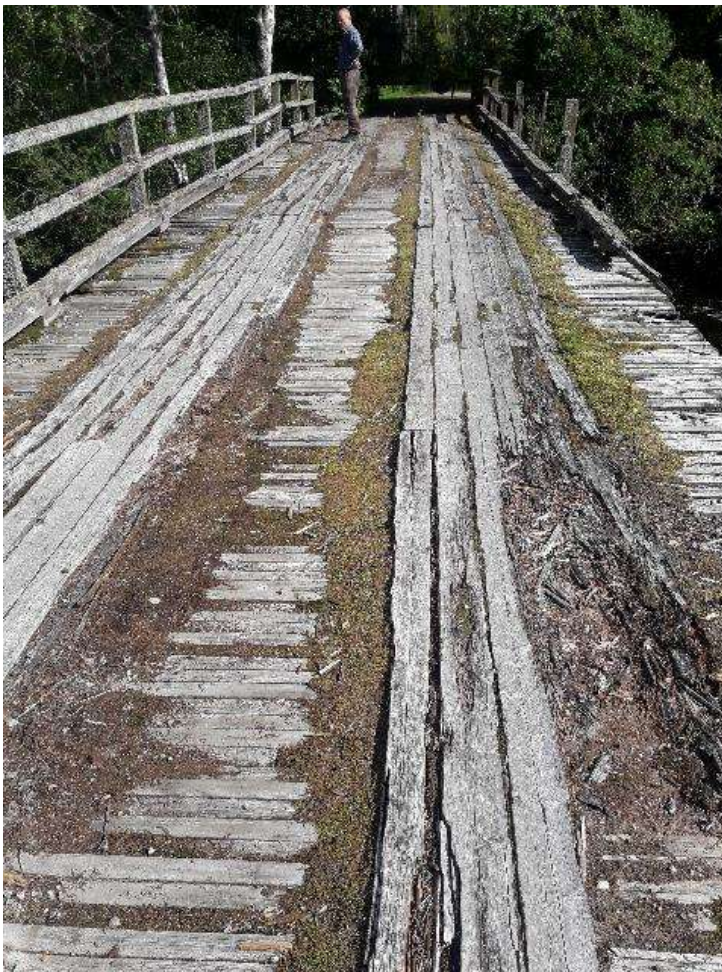
Kuvio 62. Luokka 4. Uusittava/ korjattava kiireellisesti (Metsäkeskus 2020).

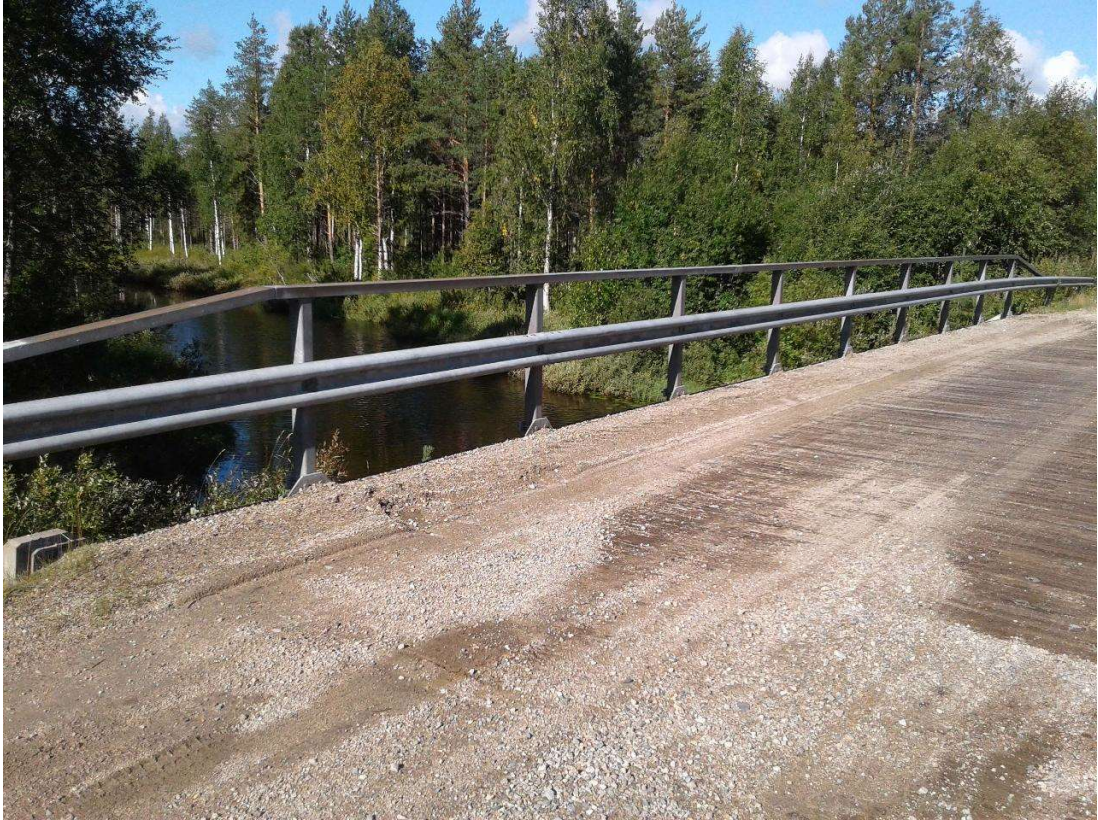
Kuvio 65. Luokka 1 Hyväkuntoiset sillan kaiteet (Metsäkeskus 2020)
