# PUUN KÄYTTÖ YKSITYISTEIDEN SILLOISSA

Repola Petri

Opinnäytetyö  
Luonnonvara-ala  
Luonnonvarojen älykäs johtaminen  
Insinööri YAMK

<b>Tekijä</b>	Petri Repola	<b>Vuosi</b>	2022
<b>Ohjaajat</b>	Jussi Soppela ja Timo Pisto		
<b>Toimeksiantaja</b>	Suomen metsäkeskus		
<b>Työn nimi</b>	Puun käyttö yksityisteiden silloissa		
<b>Sivu- ja liitemäärä</b>	67 + 1

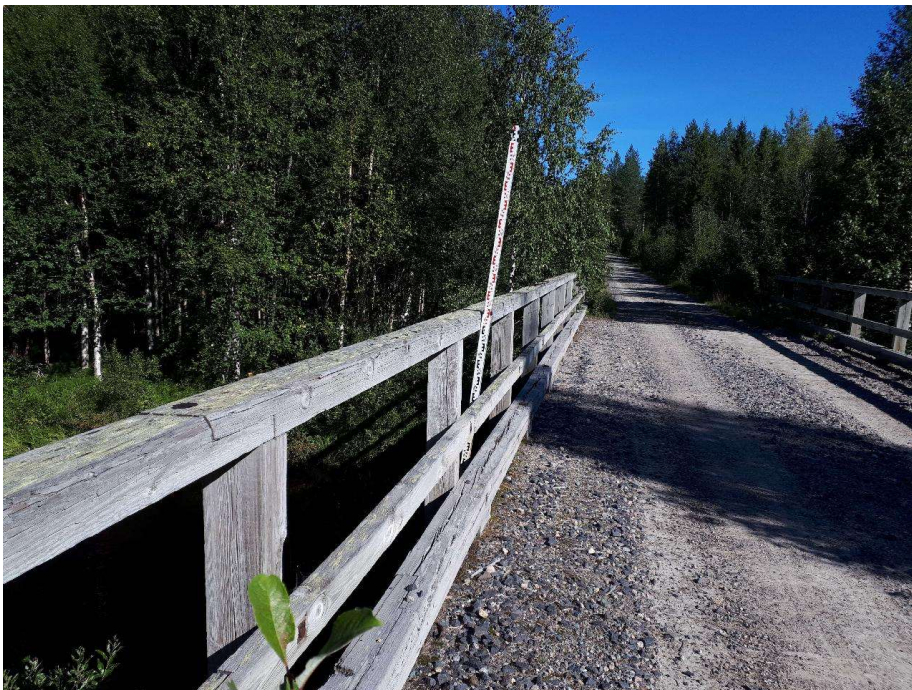
Luokassa kaksi on jo sillan kaiteiden osalla yleisesti paljon korjattavaa. Yleisesti vaurioita on havaittavissa esimerkiksi rakenteiden lahoamisena, murtumina ja kulumisena (Kuvio 66).

Kuvio 66. Luokka 2 seurantaan otettava kohde. (Metsäkeskus 2020)

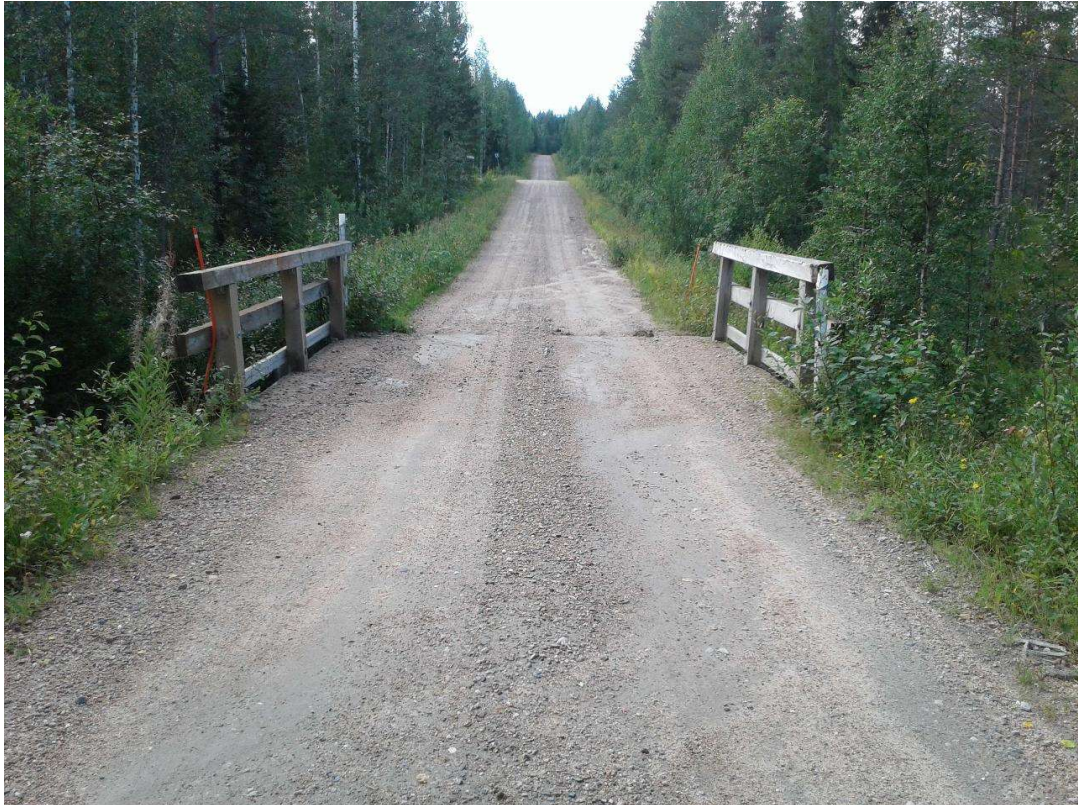
Kuvio 67. Luokka 3 korjattavat tai uusittavat kaiteet 5–10 vuotta (Metsäkeskus 2020)

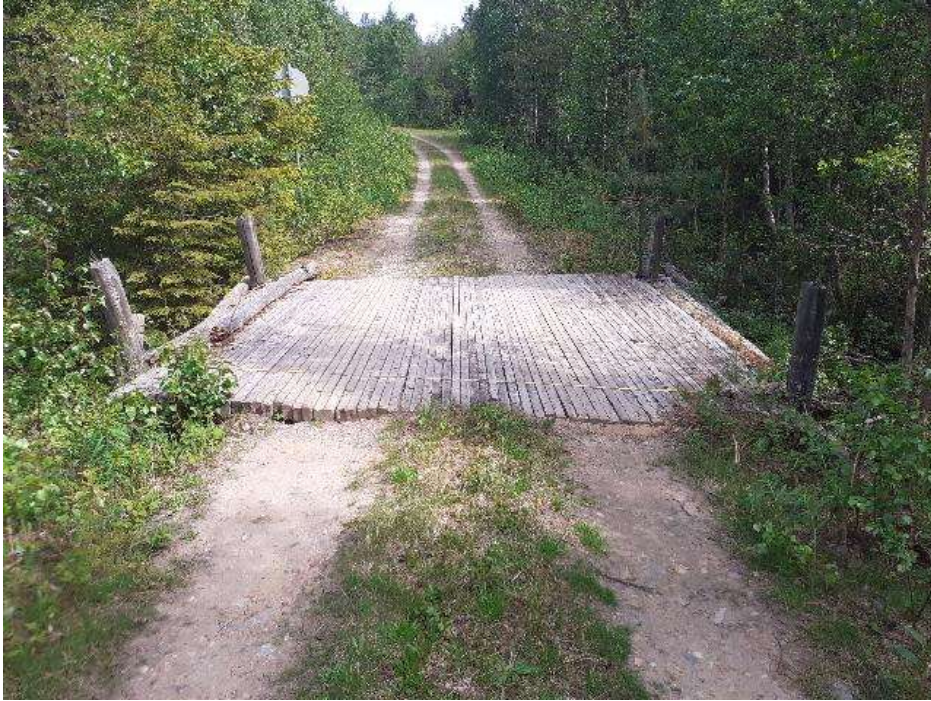
Kuvio 68. Luokka 4. Kiireellinen korjaus tai uusimistarve (Metsäkeskus 2020)
