Karelia-ammattikorkeakoulu
Rakennusinsinööri (AMK)

Painumattoman hirsirakenteen painumat ja ilmatiiveys

Opinnäytetyö, Kesäkuu 2022

Title
Settlings and air tightness of the undepressed log structure

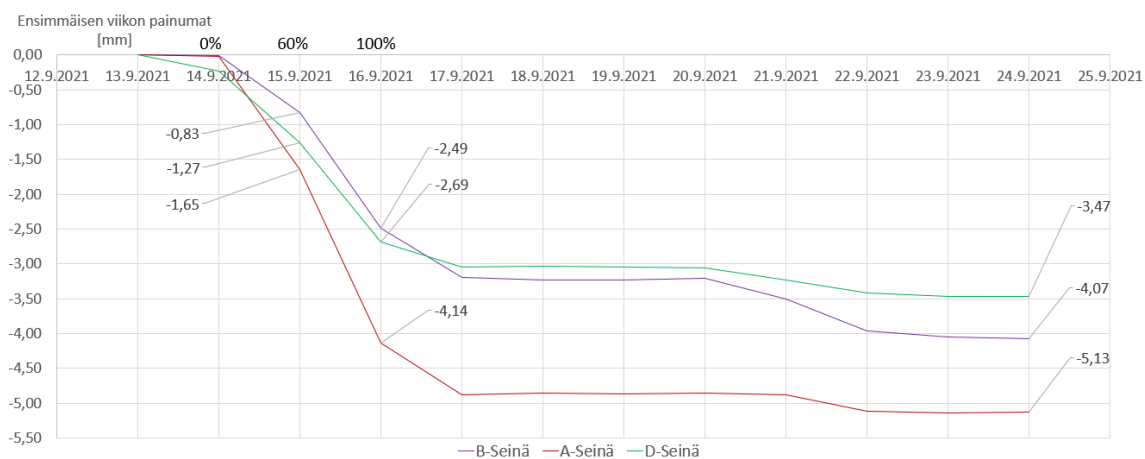
Kuva 5. Ensimmäisen viikon painumat.

Odotusten mukaisesti vähiten painumia tapahtui seinällä-D, jossa on vain kolme vaakasaumaa hirsien korkeudesta johtuen. Saumojen lukumäärä peilautuu suoraan painuman määrään, sillä pääasiassa painuminen muodostuu alussa hirsien ja niiden välisten saumojen kokoonpuristumasta. Kokoonpuristuman määrää voidaan arvioida Hooken laista johdetulla kaavalla (Kaava 4.).

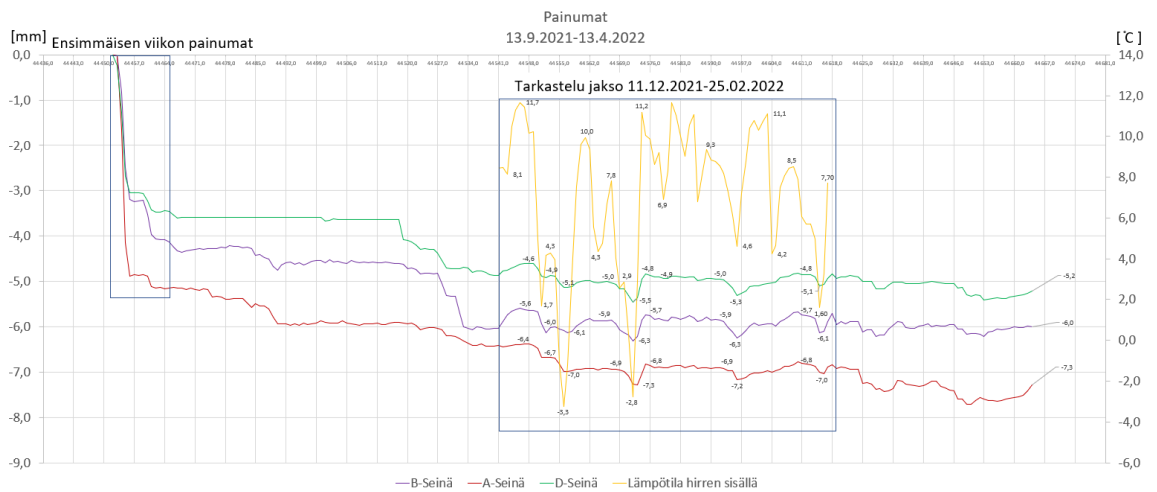
Alla kuvassa 7 esitetään siirtymäantureiden mittausdata aikaväliltä 13.9.2021-13.4.2022. Kuvaajasta nähdään painuman kasvavan kosteusvaihteluiden johdosta edellisessä kappaleessa tehtyjen oletusten mukaisesti. Seinien väliset painumaerot ovat pysyneet alun kuormituksen aikana tapahtuneiden painumien mukaisina.

Kuva 7. Painuma kuvaaja aikaväliltä 13.9.2021-13.4.2022.

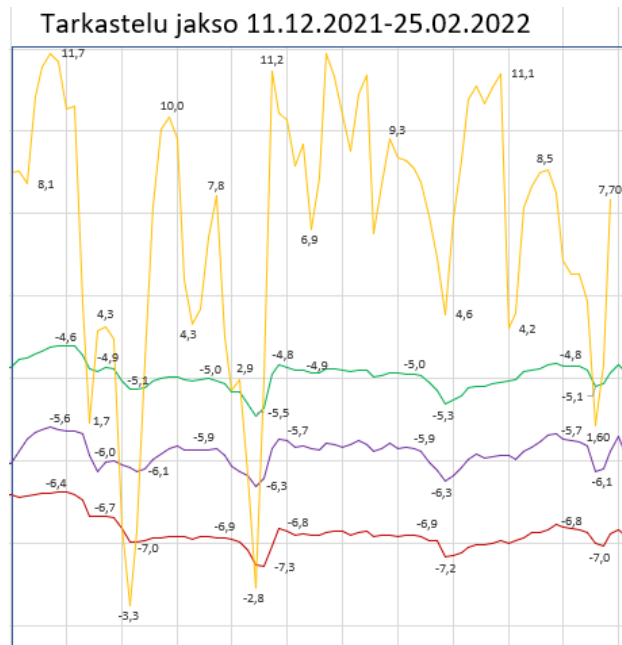
Painumassa on havaittavissa lyhytaikaisia piikkejä joulukuusta alkaen, joita kosteustilan muutokset eivät täysin selitä. Tämän johdosta valitaan lähempään tarkasteluun aikaväli 11.12.2021-25.2.2022 (kuva 9).

Kuva 9. Suurennos kuvasta 7 Painumien tarkastelu aikaväliltä 11.12.2021-25.02.2022.

Selitystä painuman heittelyille lähdettiin hakemaan lämpötilan vaihteluiden kautta, sillä kyseisellä aikavälillä ulkolämpötilan vaihtelut olivat merkittäviä. Lämpötilan vaihtelu on nähtävissä myös D-seinällä hirren keskellä olevasta

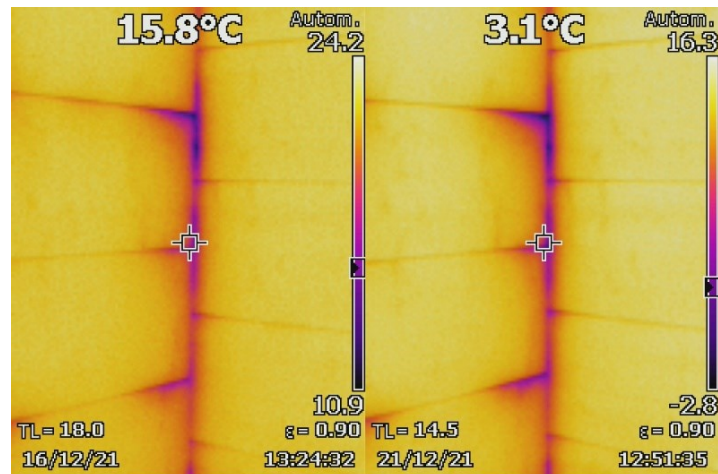
Kuvassa 10 vasemmalla puolella oleva kuva on otettu 16.12.2021 kuvaushetkellä ulko- ja sisätilan lämpötilaero oli 20,6°C ja oikeanpuolimaisessa kuvassa 21.12.2021 lämpötilaero ulko- ja sisätilan välillä oli 29,4°C. Kuvienottohetkellä rakenne oli painunut keskimäärin 5,5 mm ja kuvausten välillä rakenne painui 0,3 mm. Ilmanvuotopaikat pysyivät kuvausten välillä identtisinä kuten muissakin nurkissa, joista kuvat liitteessä 3. Liitteissä olevat kuvat on koostettu kolmesta erillisestä otoksesta, jolloin nähdään kokonaiskuva nurkasta. Ennen kuvien ottamista hirren pintalämpötila tarkastettiin kosketuspintalämpömittarilla ja mittauskohdasta otettiin referenssikuva, josta tarkistettiin kameran ilmoittaman lämpötilan paikkaansa pitävyys.

Kuva 10. Tirolinurkka: kuvien vasemmissa reunoissa näkyy lämpötilaa vastaava väri asteikko.

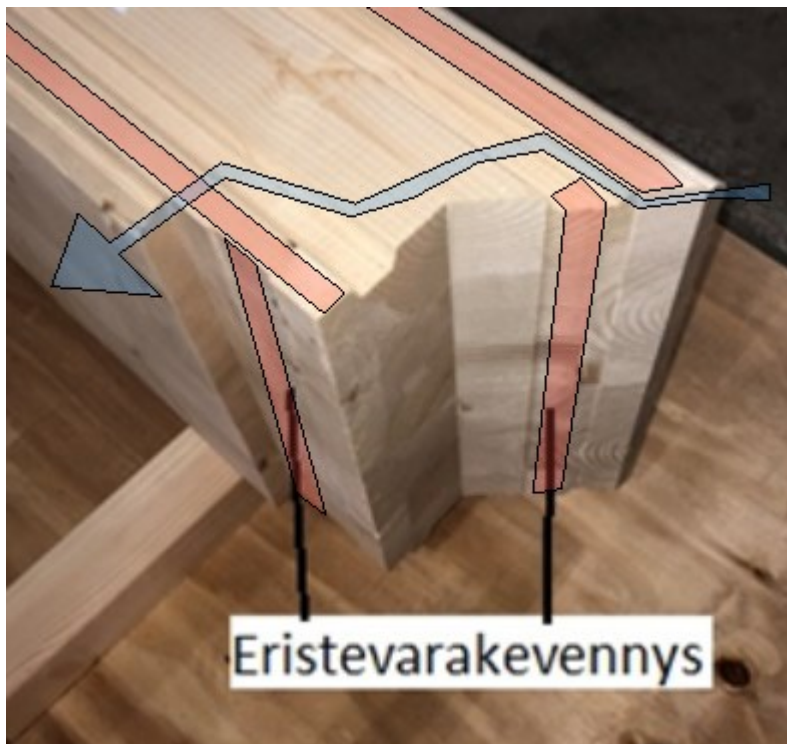
Syyt nurkkien ilmapuodoille eivät ole täysin selviä. Elementtinurkassa vuodot voivat johtua saumatiivisteiden sijoituksesta, sillä tiiveys on käytännössä sisemmän tiivisteiden varassa. Sisemmän tiivisteiden huolimaton asennus tai hirsien asennusaikana tiivisteiden rullaantuminen / vioittuminen jättää ilmapuodolle esteettömän reitin sisätiloihin. Kuvassa 12 on havainnollistettu tiivisteiden asennusta punaisella sekä ilmapuodon reittiä sinisellä nuolella.

Kuva 12. Elementtinurkan tiivistenauhojen asennus (Pellopuu Oy. 2021)

Elementtinurkan tiivistysmenetelmä on selkeästi alttiimpi vaurioitumiselle kuin muiden salvostyyppien tiivistysmenetelmät, sillä se perustuu lähinnä sisemmän tiivistenauhan toimivuuteen. Esimerkiksi kartiolohenpyrstönurkka tiivistyy jo hirsien kiilautuessa toisiaan vasten ja lisäksi vuotoilman olisi ylitettävä kaksi tiivistenauhaa ilmapuodon synnyttämiseksi. Tirolinurkassa havaittiin yhtä paljon vuotopaikkoja kuin elementtinurkassakin, vaikka nurkasta tulevan ilmapuon täytyykin päästä vähintään kahden saumanauhan lävitse.

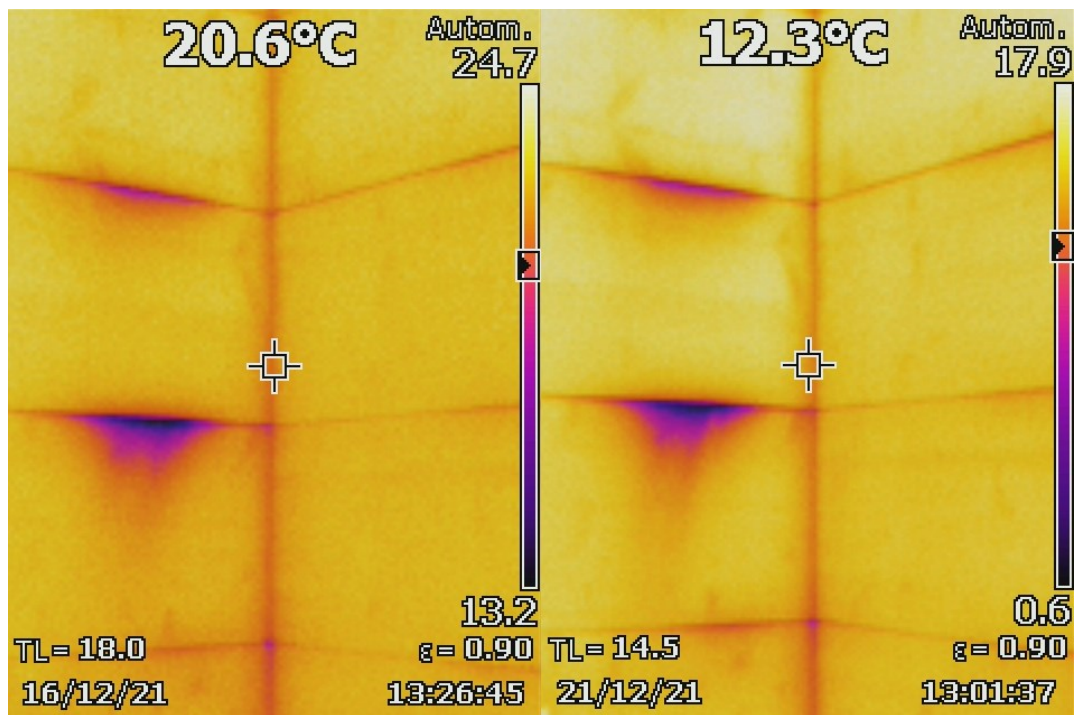
Nurkassa neljä (kuva 13) havaittiin muista nurkista poikkeavaa ilmapuotoa nurkan vierellä hirsisaumassa. Ilmapuodon syynä voisi olla, että rakenne ei ole

päässyt painumaan vapaasti vaan jäänyt kantamaan tapituslinjan kohdalta, jolloin hirsi on kutistunut paikallaan painumatta ja aiheuttanut paikallisen vuotokohdan hirsisaumaan. Edellä mainittua selitystä tukee myös painuma käyttäytyminen, sillä kyseisen seinän painuma 100 % kuormituksen jälkeen on ollut pienempää kuin vastakkaisen seinän, jossa on käytössä saman kokoiset hirret.

Kuva 13. Kartiolohenpyrstönurkka: Poikkeavaa ilmapuotoa irrallaan nurkasta.

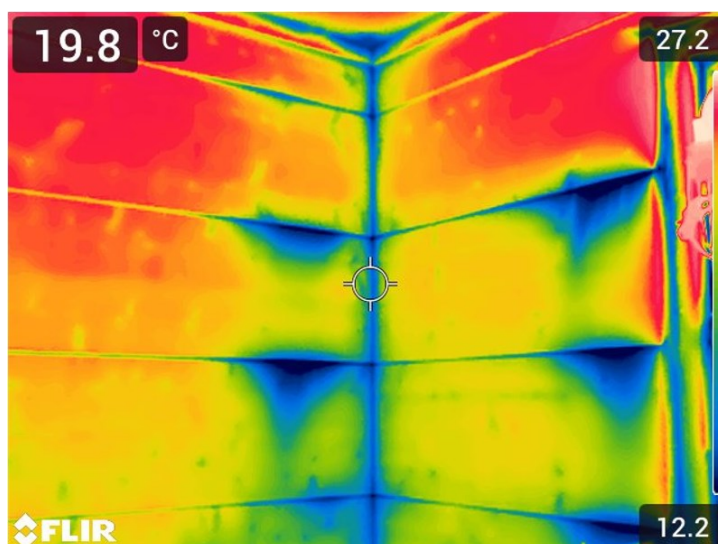
Lisäksi tiiveysmittauksien tuloksiin vaikuttaa oven pielessä olevat ilmavuoto kohdat, jotka huomattiin viimeisimmästä lämpökuvauksesta, joka suoritettiin kokeilumielessä koululle saapuneella uudella lämpökameralla. Kuvassa 14 nähdään että oviaukon viereisiin hirsien saumoihin on syntynyt vuotokohtia. Vuotokohtien syynä voi olla, kierretankojen on sijoitus kyseisellä seinällä vain nurkkiin, jolloin rakenne vääntyy nurkkaa kohti ja aukon viereiset hirret ”nousevat” ylöspäin.

Kuva 14. Uuden lämpökameran testaus: Oven pielessä olevissa hirsisaumoissa lämpövuotoa.
