SÄHKÖENERGIAN JAKELU- JA KÄYTTÖJÄRJESTELMIEN KUNTO- TUTKIMUKSEN TARKASTUKSET JA MITTAUKSET

Opinnäytetyö
Toukokuu 2014
Sähköinen talotekniikka
Sähkö

Inspections and Measurements of Electrical Distribution and Operation System's Condition Survey

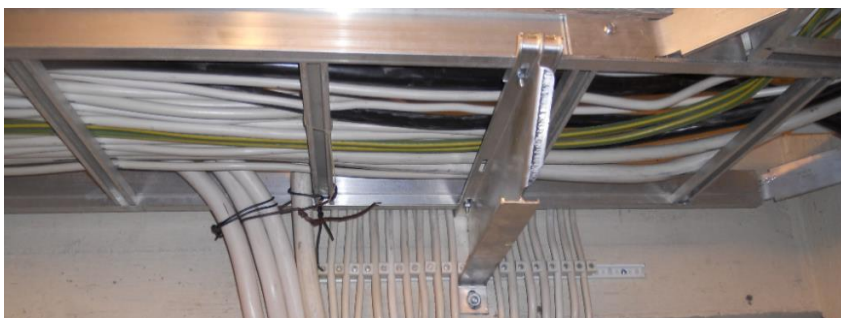
Pääkeskustilassa tikashyllyt ovat siistejä ja tukevasti kiinnitettyjä. Asennuskapasiteetti alkaa kuitenkin joltain osin käydä vähiin (kuva 34). Ilmanvaihtokonehuoneessa tikashyllyt (kuva 35) ovat tukevasti paikallaan, mutta niiden päälle on kertynyt reilusti likaa.

KUVA 34. Pääkeskustilan tikashyllyjen asennuskapasiteetti alkaa käydä vähiin

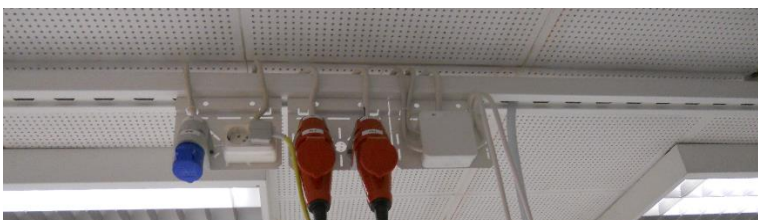
Valaisinripustuskiskoja on käytetty pintaliitoslinjaston laitteiden syöttökaapeleiden johdotteina (kuva 37). Ripustuskiskot ovat tukevasti kiinnitettyjä ja siistejä, mutta lisäasennuksia varten ei niillä ole enää tilaa.

KUVA 37. Valaisinripustuskiskoilla kulkee pintaliitoskoneiden syöttökaapeleita

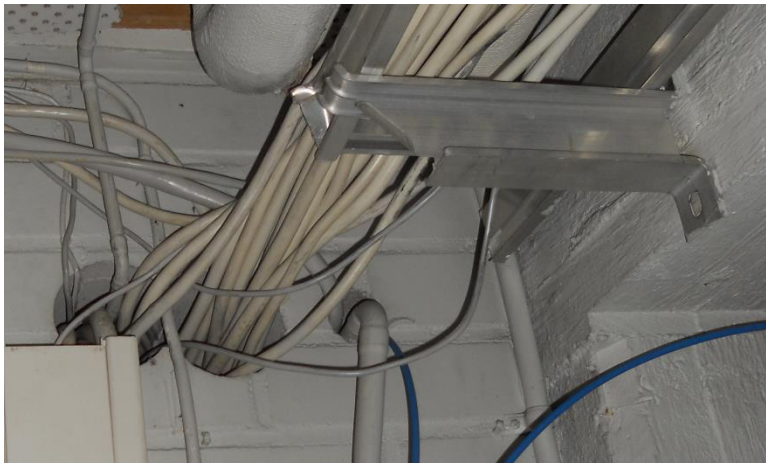
KUVA 38. Läpivienneissä on tilaa uusille asennuksille

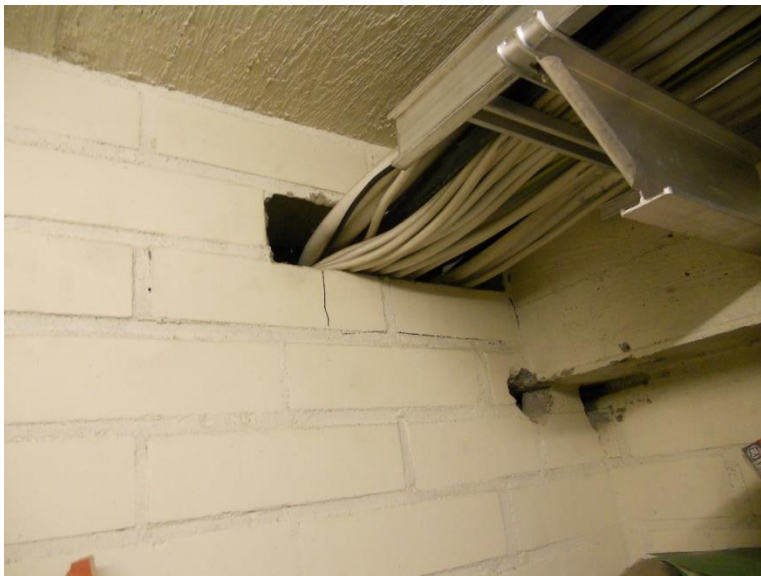
KUVA 39. Pääkeskustilan läpivienti on täynnä

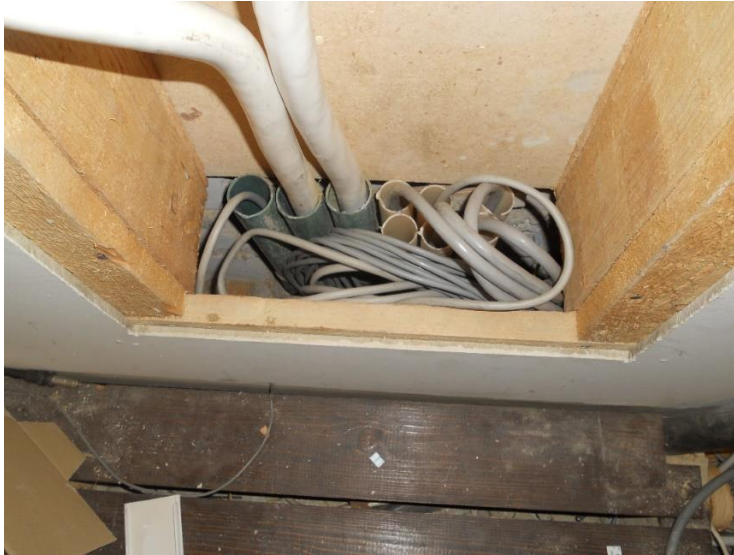
Kerrosten väliset läpiviennit, joiden tulee olla palotiiviitä, ovat suurilta osin peitossa. Ensimmäisen kerroksen keskustilassa on kuitenkin jätetty avoimeksi luukku, josta on nähtävissä pohjakerroksesta tulevia muoviputkia ja kaapeleita (kuva 40). Ainakaan ensimmäisen kerroksen päästä, ei muoviputkien suita tai läpivientiaukkoa ole tiivistetty palonkestävällä massalla tai muulla tavalla. Ulkona olevia läpivientejä ei näkyvissä ollut montaa, mutta näkyvät läpiviennit on tiivistetty kosteuden pääsyn estämiseksi.

KUVA 40. Pohjakerroksesta tulevia muoviputki

Keskusten edustat ja keskustilat siivoamalla päästään eroon ylimääräisestä palokuormasta ja pääsy keskuksille helpottuu. Asennusreittien siisteyteen on syytä tulevaisuudessa kiinnittää huomiota ja ne kannattaa aika-ajoin puhdistaa pölystä ja liasta. Palo-osastoinnin toteutumiseen tulee tulevaisuudessa kiinnittää enemmän huomiota. Pääkeskustilan ja ilmanvaihtokonehuoneen läpiviennit sekä kerrosten väliset läpiviennit tulee vielä tarkastaa ja tiivistää palonkestäviksi, jotta kerros- ja käyttötapaosastointi toteutuu.

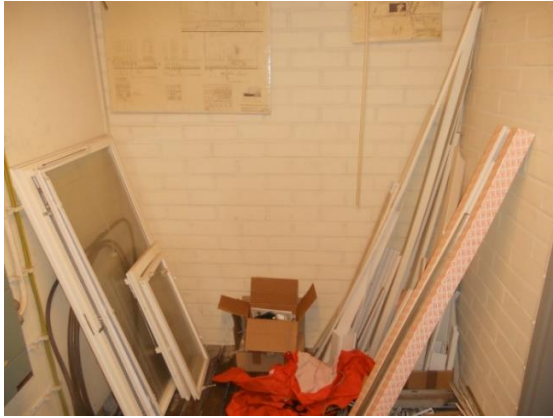
Pääkeskustila ei ollut lukittuna, joten asiattomilla henkilöillä oli pääsy tilaan. Tilaan on myös kertynyt sinne kuulumatonta tavaraa, jotka aiheuttavat ylimääräistä palokuormaa (kuva 41). Tilaan on asennettu asianmukainen vaihtosulakekaappi, jonka päältä löytyy myös kahvasulakkeiden vaihtokahva (kuva 42). IV-konehuoneen ryhmäkeskuksen edustalle on kertynyt paljon tavaraa, jotka estävät helpon pääsyn keskukselle (kuva 43).

KUVA 41. Pääkeskustilaan on kertynyt ylimääräistä tavaraa

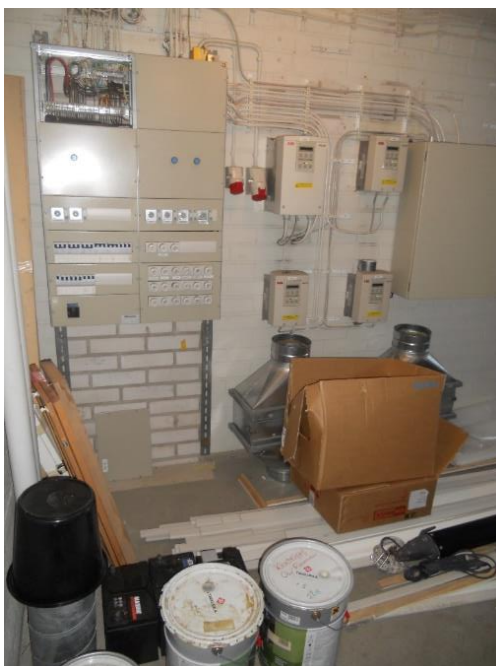
KUVA 43. IV-konehuoneen ryhmäkeskuksen eteen on kertynyt roinaa

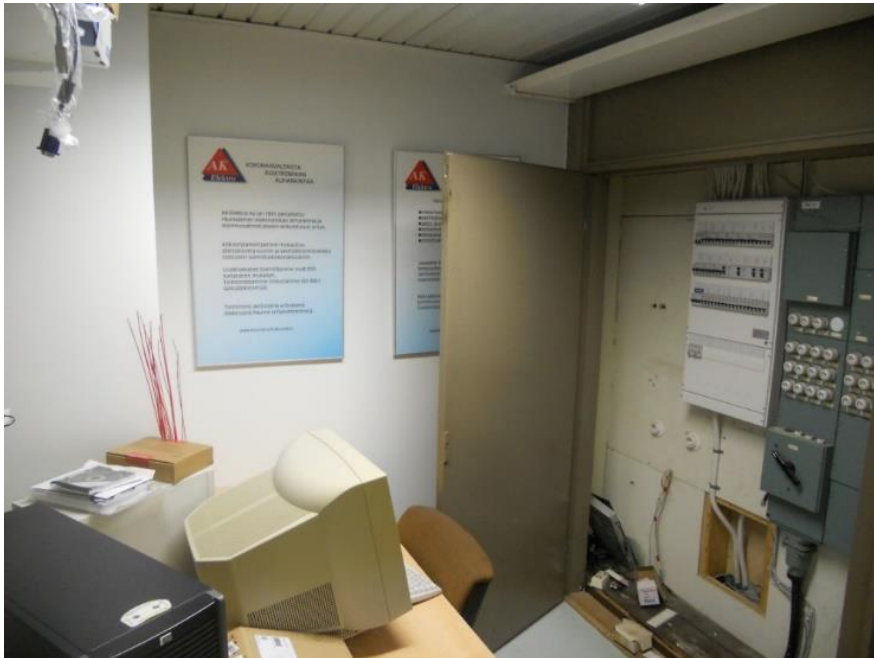
KUVA 44. 1. kerroksessa keskuskomeron ovet on jätetty lukitsematta

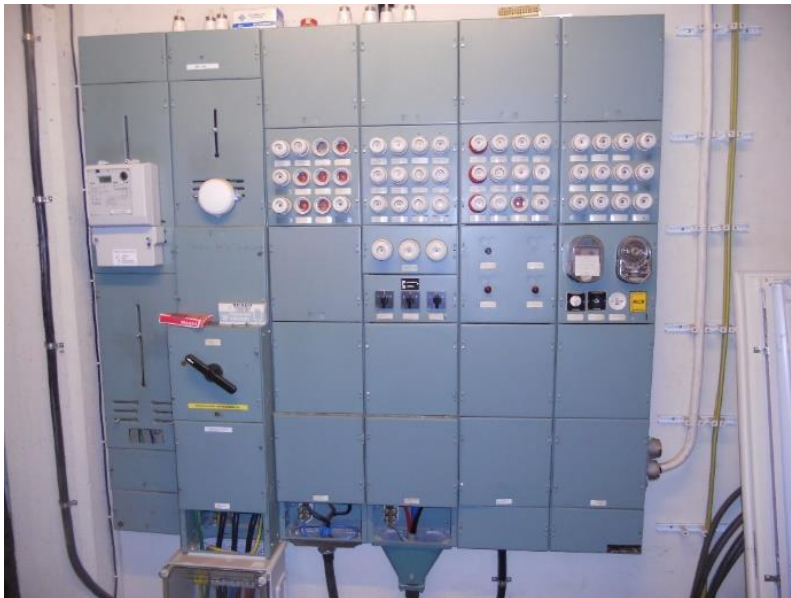
Pääkeskus (kuva 45) komponentteineen on suurimmalta osin alkuperäinen vuodelta 1970. Keskus on asennettu seinään ja se on teräsrakenteinen ja kehikkotyypinen. Keskuksen pääkytkin on 3x250A vipukytkin ja toimiva. Keskuksen runkorakenteet ovat hyväkuntoisia. Myös päävirtapiirit ja sisäiset johdotukset ovat toimivia ja siistejä. Kahvavarokealustat ovat hyväkuntoisia ja niiden liittimissä ei näy lämmön aiheuttamia vaurioita (kuva 46). Keskus on takaa avoin, joten sen sisään on päässyt kertymään hieman pölyä. Kosketussuojaus keskuksessa toteutuu. Keskustilasta löytyy vanha päivittämätön pää- ja nousujohtokaavio. Pääkeskuksesta puuttuu tunnuskilpi.

KUVA 45. Kiinteistön pääkeskus

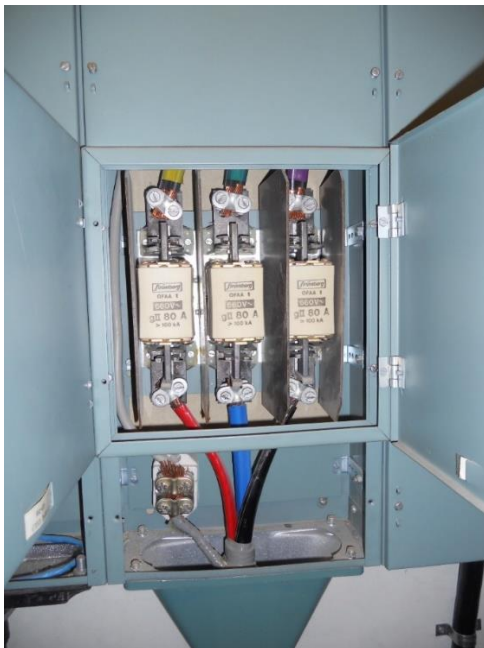
KUVA 46. Kavavarokealustat ovat hyväkuntoisia

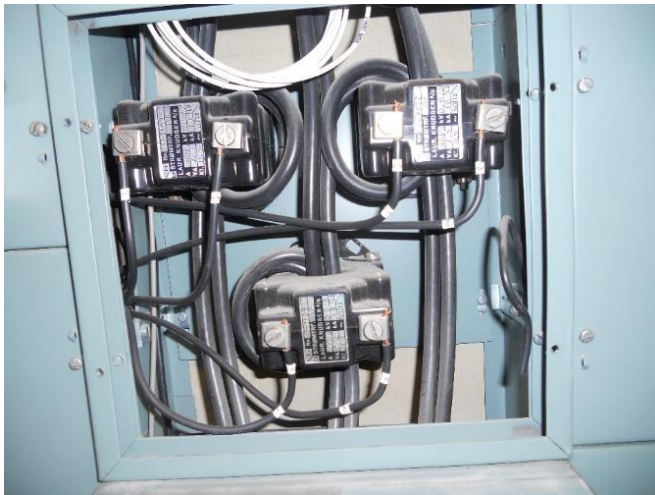
KUVA 50. Virtamuuntajien (3 kpl) päälle on päässyt kertymään pölyä

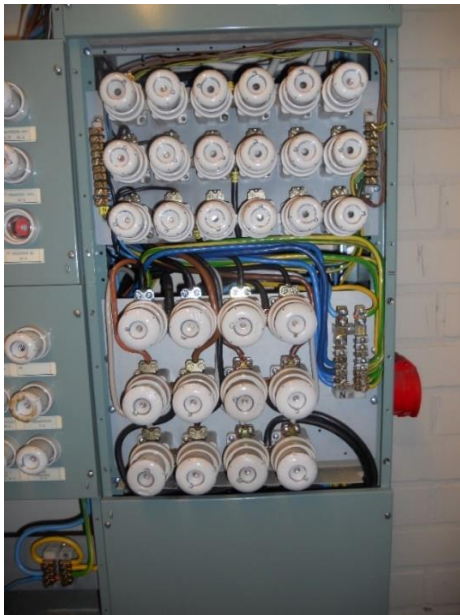
KUVA 52. Ryhmäkeskuksen RK03 johdotukset on tehty siististi

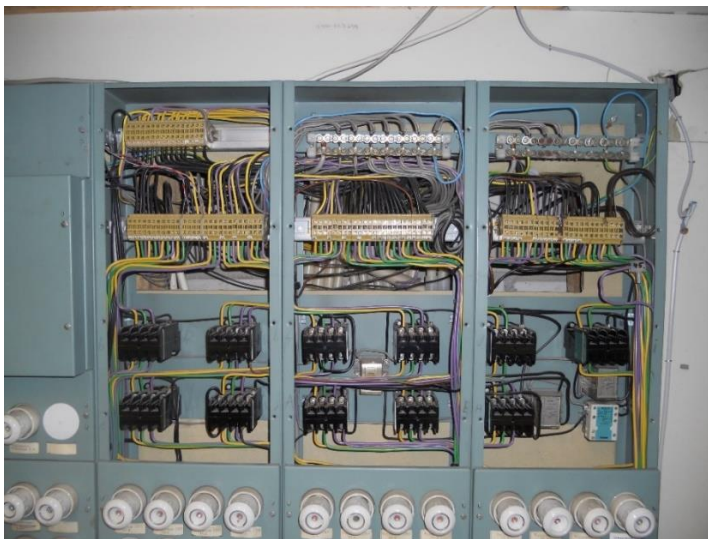
KUVA 55. Ryhmäkeskuksen RK11 riviliittimet ja kontaktorit ovat hyväkuntoisia

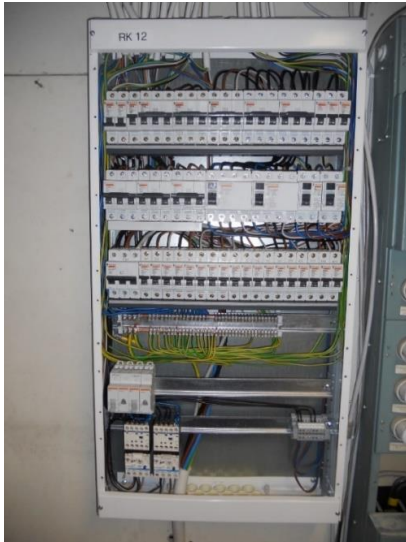
KUVA 56. Ryhmäkeskuksen RK12 sisusta on puhdas ja johdotukset ovat siistejä

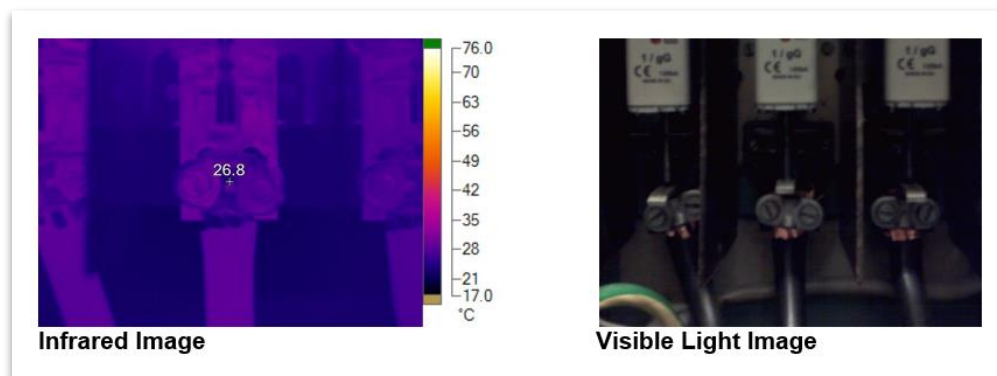
Pääkeskuksella suoritettiin lisäksi lämpökamerakuvauksia. Kuvauksien perusteella ei havaittu suurempia puutteita tai vaurioita. Liittimissä (kuva 59), varokkeissa, kaapeleissa ja johtimissa ei havaittu liiallisia lämpenemiä. Lämpökameran avulla näki selkeästi kuinka vaiheen 2 päävaroke kuumenee muita enemmän (kuva 60), koska sen läpi kulkee suurempi virta. Keskuksen lämpökuvauksen ohella kuvattiin pääkeskukselta lähteviä syöttökaapeleita. Syöttökaapeleiden lämpötiloissa ei havaittu suurempia eroavaisuuksia.

KUVA 59. Liittimien lämpökuvauksessa ei havaittu ongelmakohteita

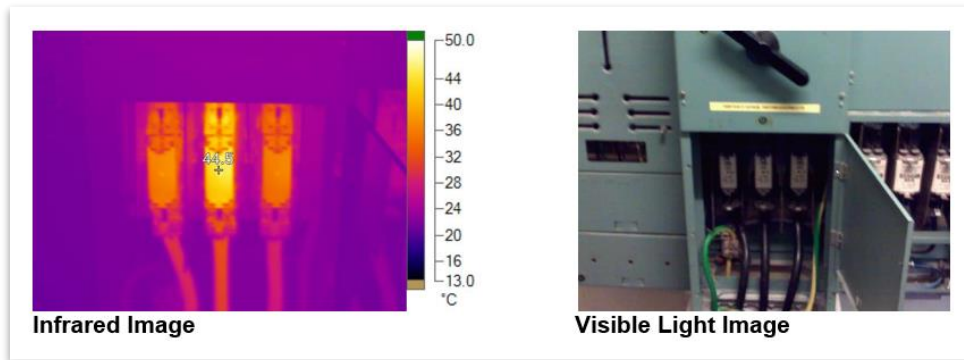
KUVA 60. Vaiheen 2 päävarokkeen lämpötila on lämpökuvauksen aikana 44,5 °C.

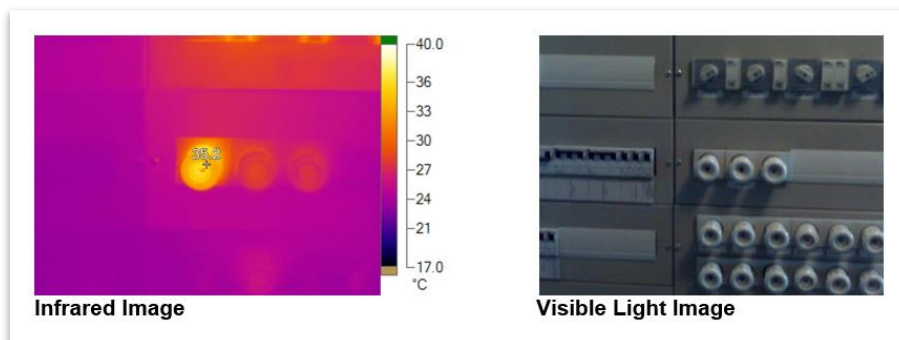
KUVA 62. IV-ryhmäkeskuksessa puhaltimen 1-vaihe käy muita kuumempina

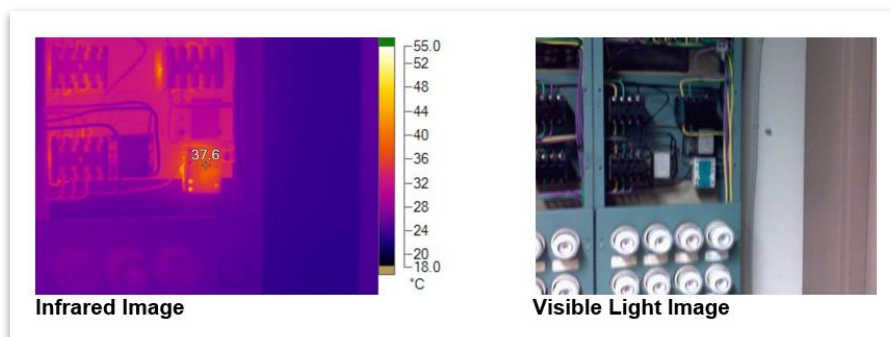
KUVA 63. Kontaktoreiden ohjausrele käy itse kontaktoreja kuumempina

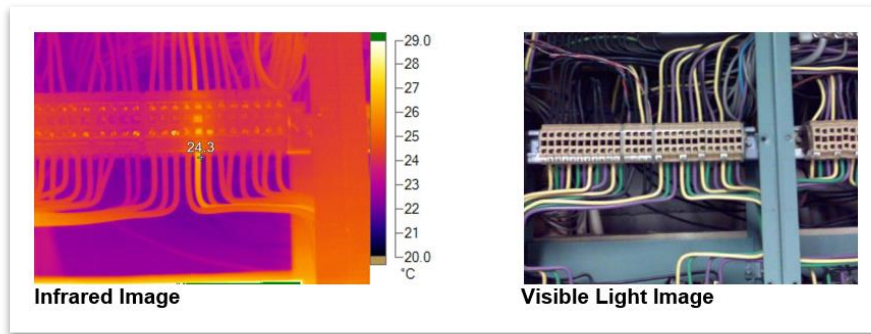
KUVA 64. Riviliittimien lämpötiloissa ei ollut suuria eroavaisuuksia

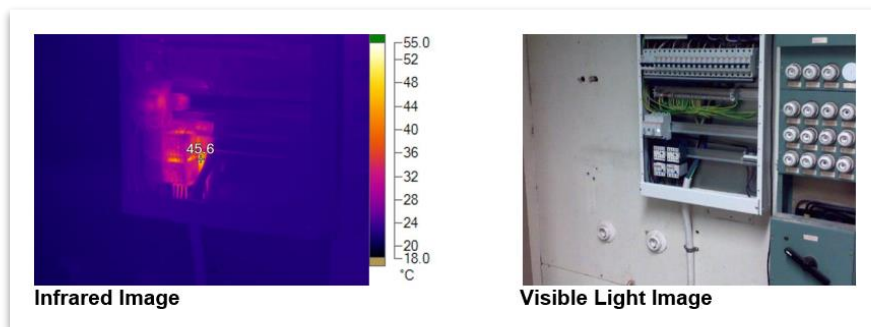
KUVA 65. Kohdepoistoimurin kontaktori kävi muita osia kuumempänä

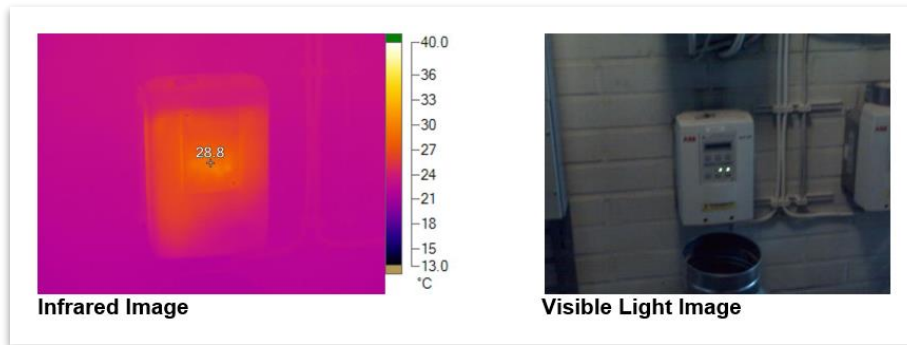
KUVA 67. Taajuusmuuttajien lämmöt olivat normaalilla tasolla

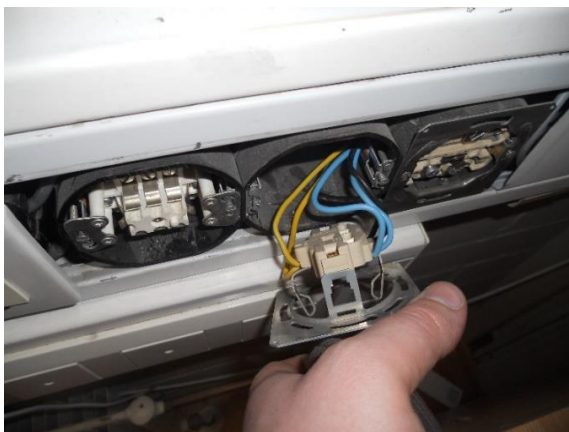
KUVA 69. Pistorasioiden liitokset on tehty hyvin

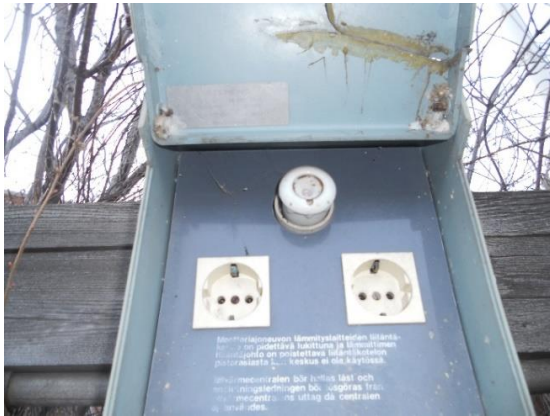
KUVA 71. Autolämmityspistorasiakotelon sisältä löytyi ampieispesän jäänteitä

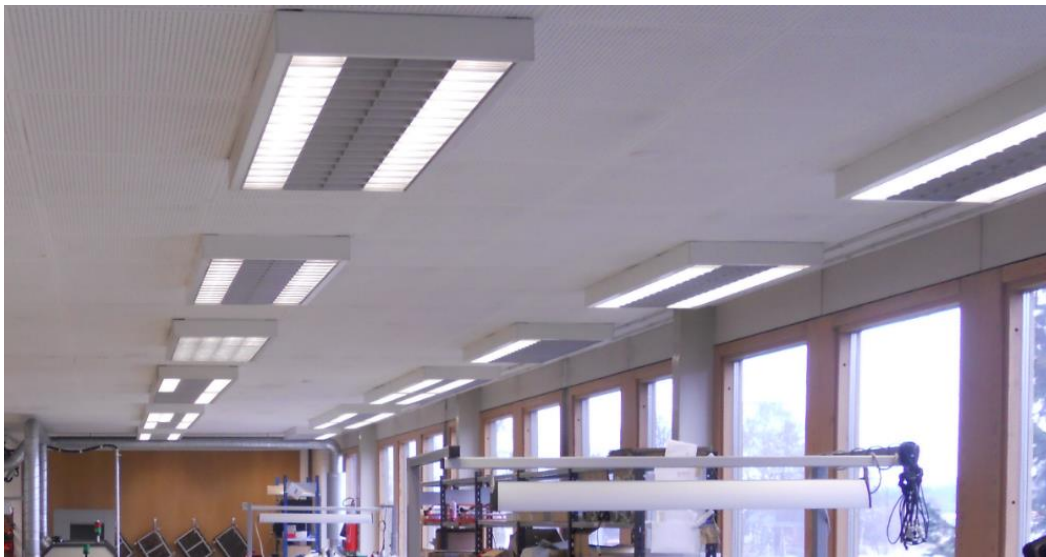
KUVA 74. Lähes jokaisesta valaisimesta puuttuu loisteputkia tai ne ovat rikkiäisiä
